速報（第二報）

平成20年7月10日

平成20年6月21～22日 球磨川の出水状況

国土交通省 九州地方整備局
八代河川国道事務所

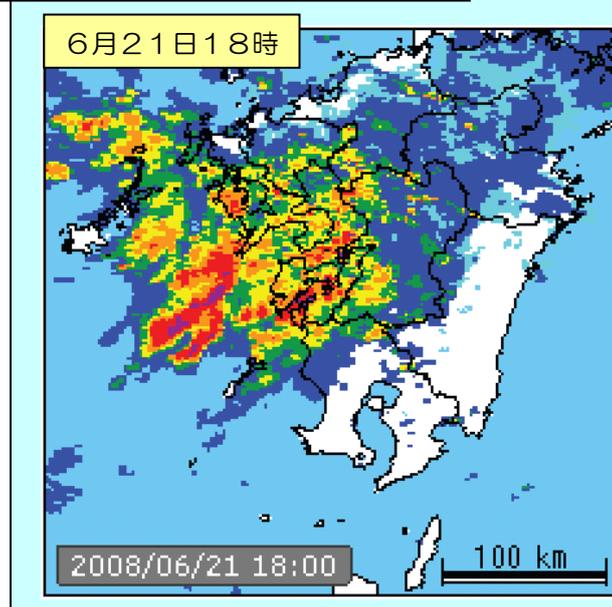
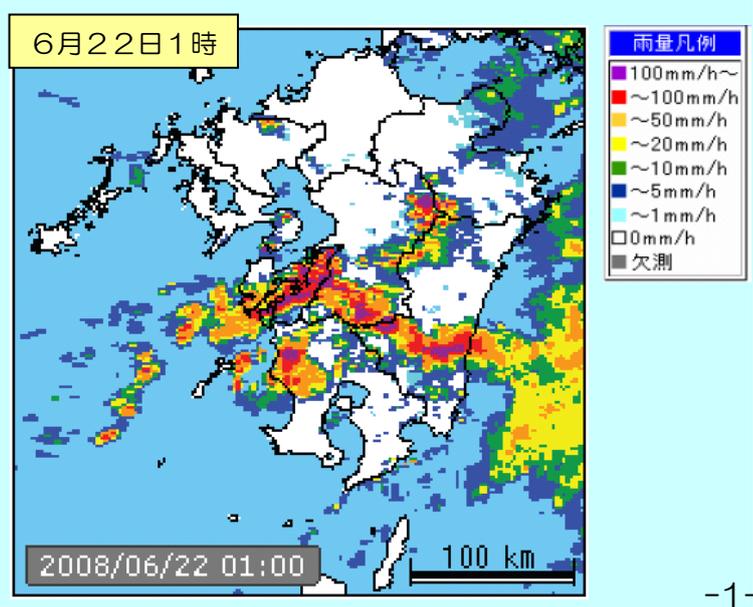
九州地方レーダ雨量 (履歴)

対馬海峡付近に停滞し、活発な活動が続けた梅雨前線が南下し、平成20年6月19日から22日にかけて、約3日間にわたって球磨川流域全体で大雨となりました。

特に、21日夕刻より球磨川流域全体に激しい雨が降り、22日0時頃以降、川辺川流域では激しい雨は収束したものの、球磨川本川下流から上流において激しい雨が降り続けました。

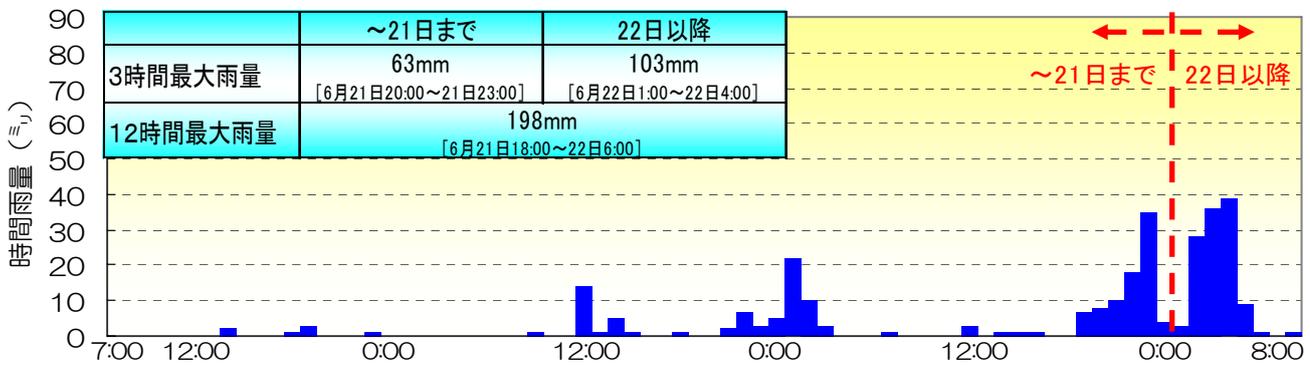
多良木雨量観測所(球磨郡多良木町中鶴)

球磨川本川上流の多良木雨量観測所では、21日の3時間最大雨量63mm、22日の3時間最大雨量103mmを観測し、12時間最大雨量は198mmでした。これに対し、川辺川流域の五木宮園雨量観測所では、21日の3時間最大雨量79mm、22日の3時間最大雨量43mmを観測、12時間最大雨量は169mmでした。

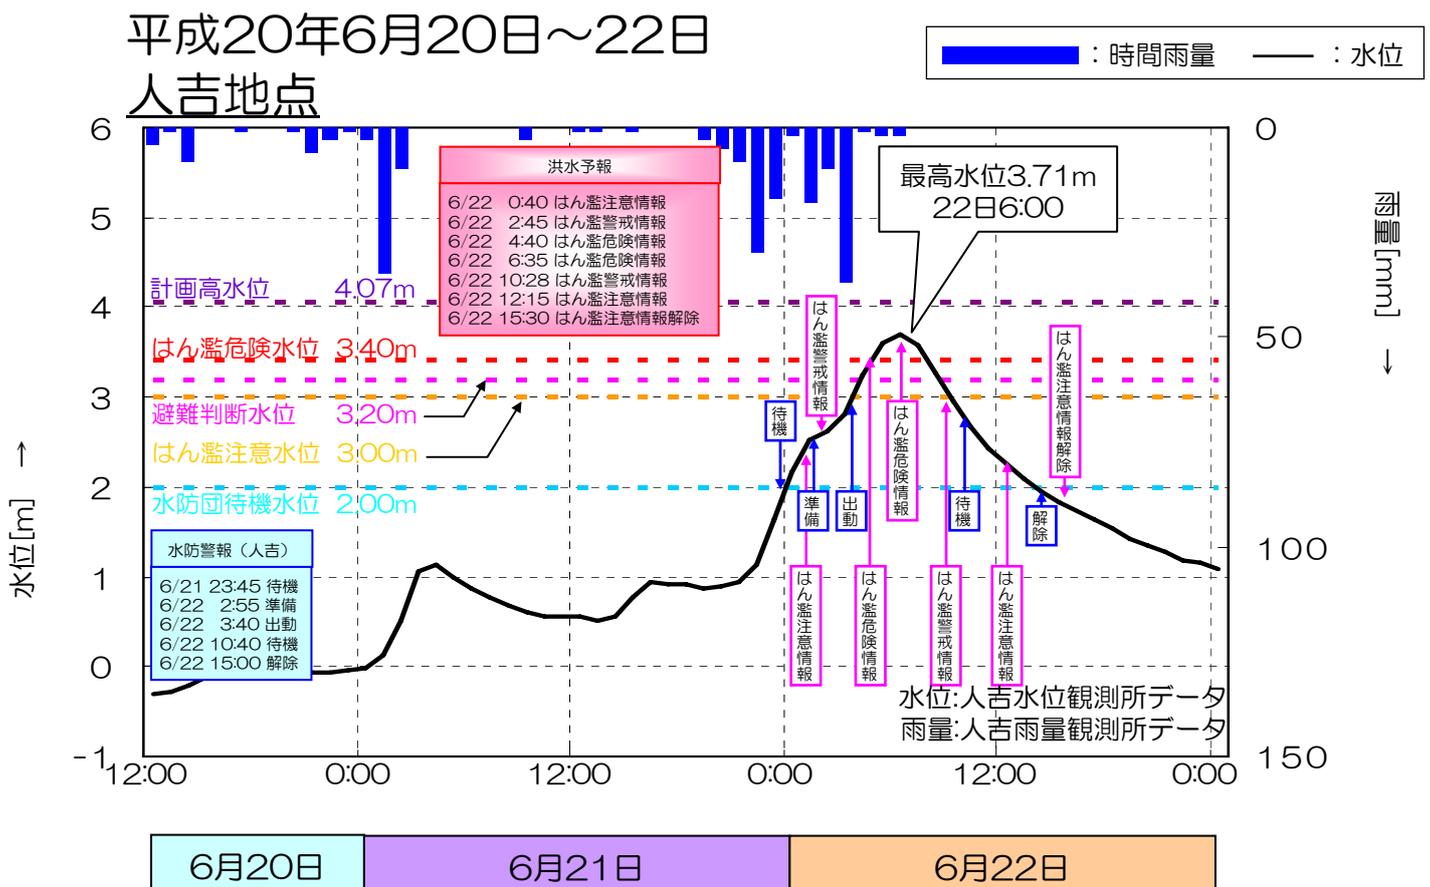
○水位状況(水位・雨量グラフ)

○今回の大雨により、人吉水位観測所では21日23:00頃から水位が徐々に上昇し始め、22日4時にははん濫注意水位(3.00m)を、5時にははん濫危険水位(3.40m)を超え、6時に最高水位3.71m(計画高水位(4.07m)まで36cm)を観測しました。

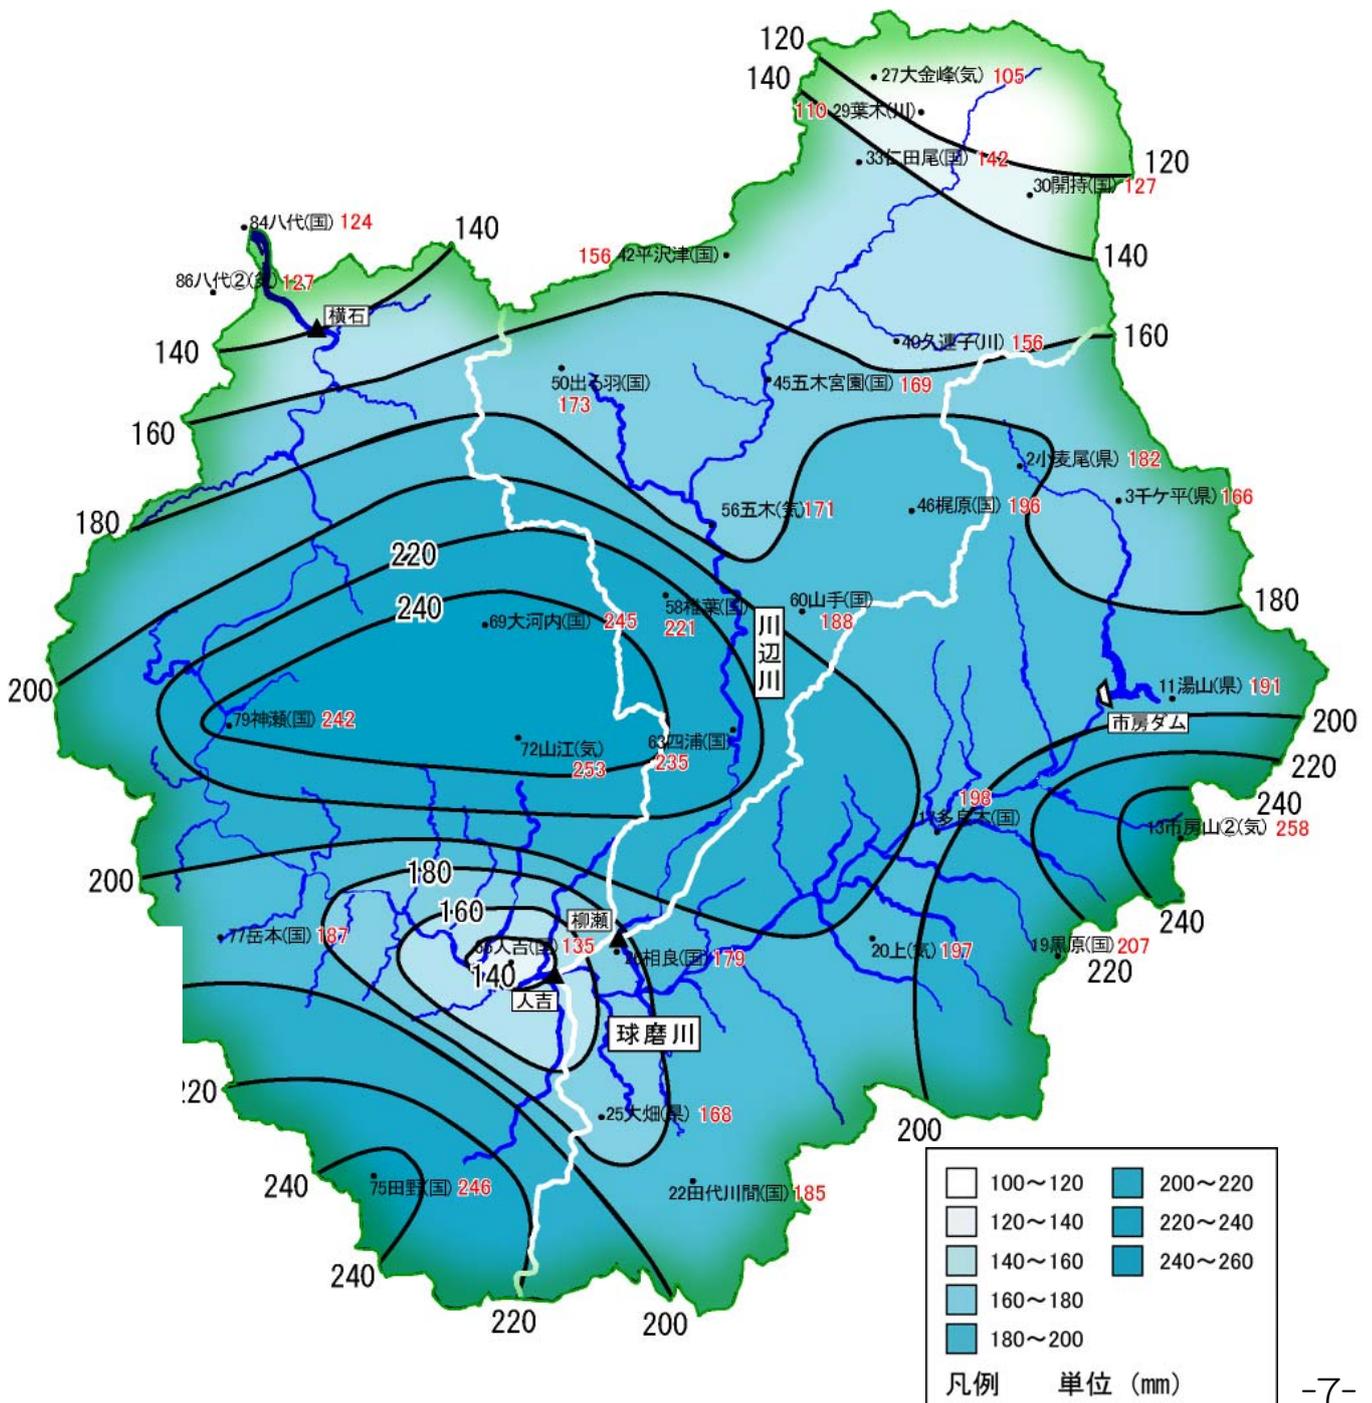
等雨量線図<6/21 18:00~6/22 6:00 (人吉水位観測所最高水位観測時刻)>

・人吉水位観測所で最高水位が観測される12時間前までの降雨分布は、川辺川流域で少なく、球磨川本川下流から上流にかけて多い傾向でした。

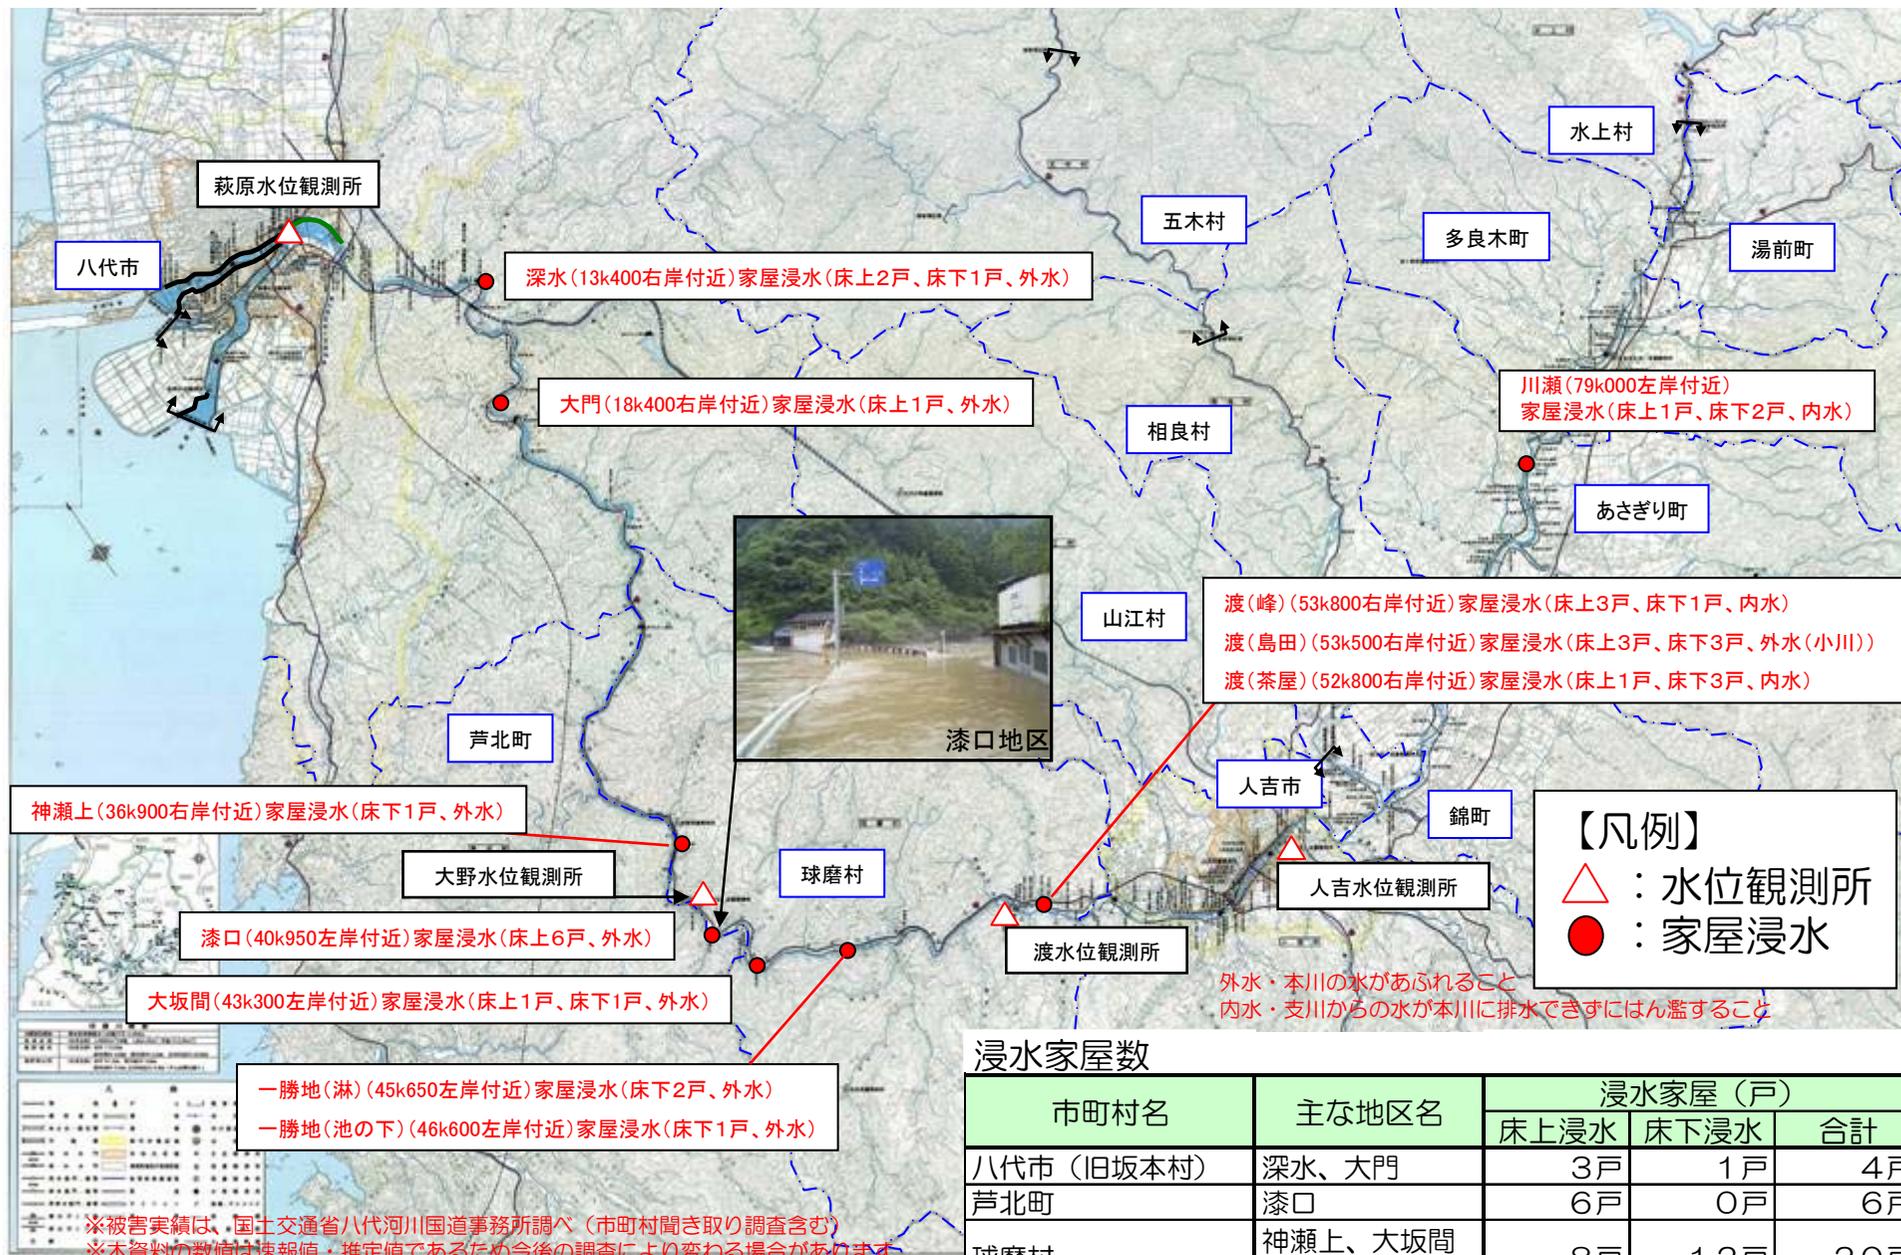
○球磨川における浸水箇所位置図

○今回の出水では、球磨村、八代市などの**33戸**の家屋が浸水被害を受けました。

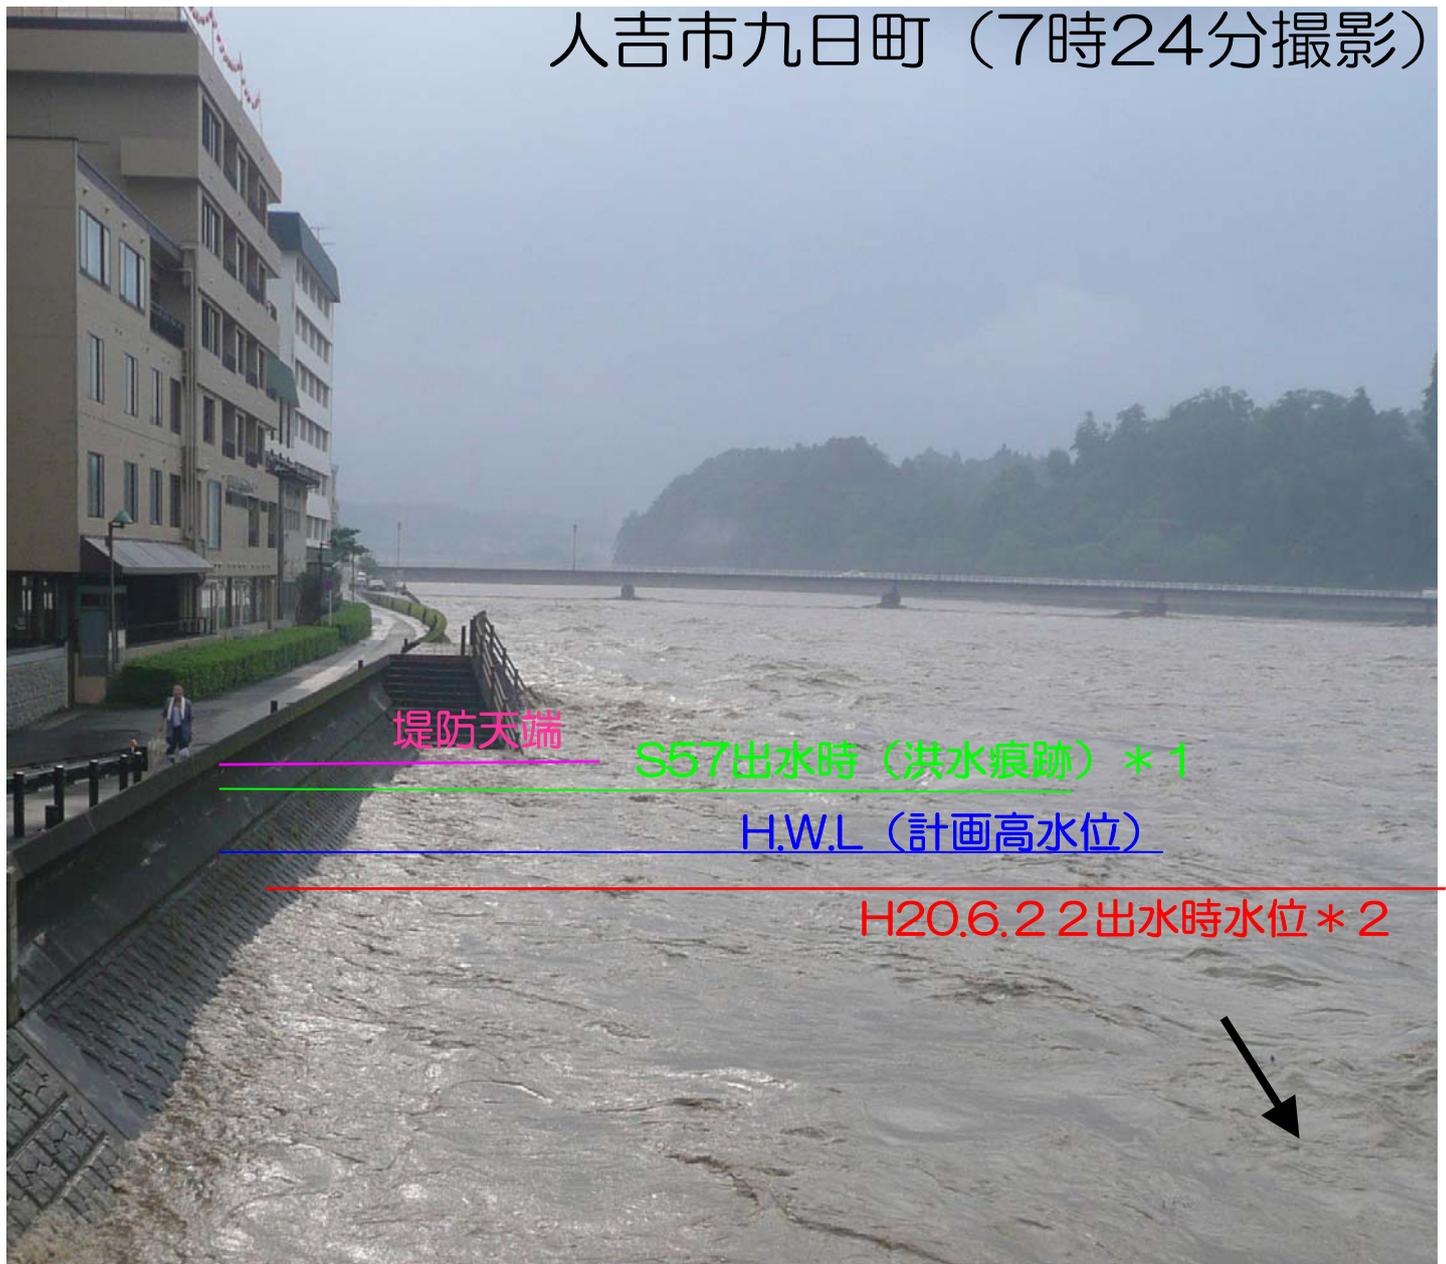
参考：人吉市街地における出水状況(H20.6.22)

- * 1：人吉水位観測所付近の洪水痕跡から記入
- * 2：人吉水位観測所で観測された最高水位を記入
