Q6. 人吉大橋に設置している「危機管理型水位計」は、令和2年7月豪雨時においても計測できていたのでしょうか。

○ 人吉大橋に設置している危機管理型水位計の計測については、以下の2つの観点からご説明します。

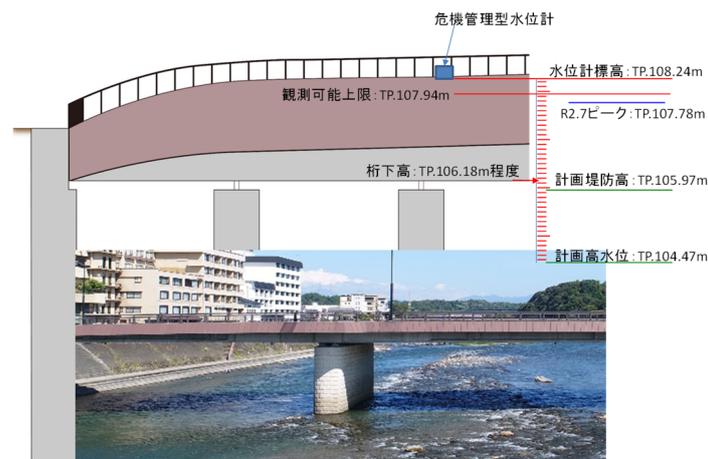
図1 人吉大橋側面図（イメージ図）

○ まず、1点目の水位計の配置についてご説明します。人吉大橋に設置している危機管理型水位計の設置位置は、人吉大橋地点の計画堤防高より2m以上程度高い位置（危機管理型水位計設置高 TP.108.24m、計画堤防高 TP.105.97m）（図1）で、人吉大橋の高欄の基礎となる部分から下流側に向かって約1m突き出る形で設置しています。（写真1）

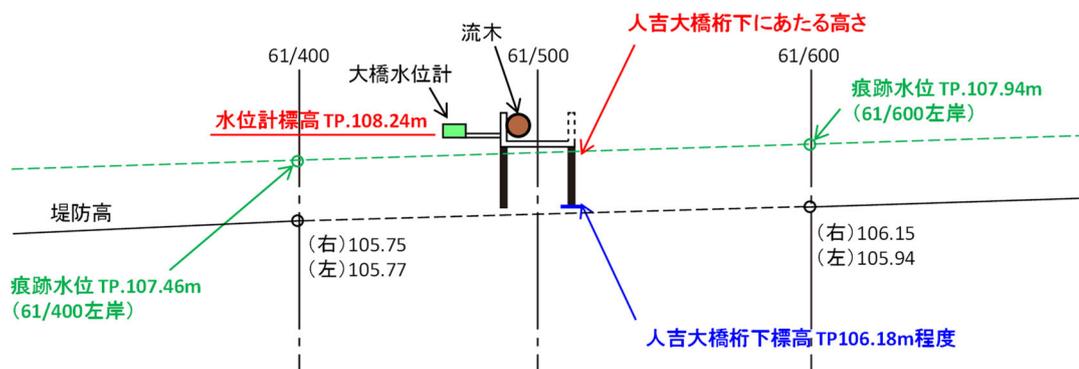
図2 人吉大橋の桁下高さとは痕跡水位の関係

- 一方、人吉大橋上流の痕跡水位は、人吉大橋の上流側の橋桁にあたっている高さであることは確認しておりますが、危機管理型水位計の設置高以下の高さでした。（危機管理型水位計設置高 TP. 108.24m、上流側痕跡水位 TP. 107.94m）（図2）（写真2）

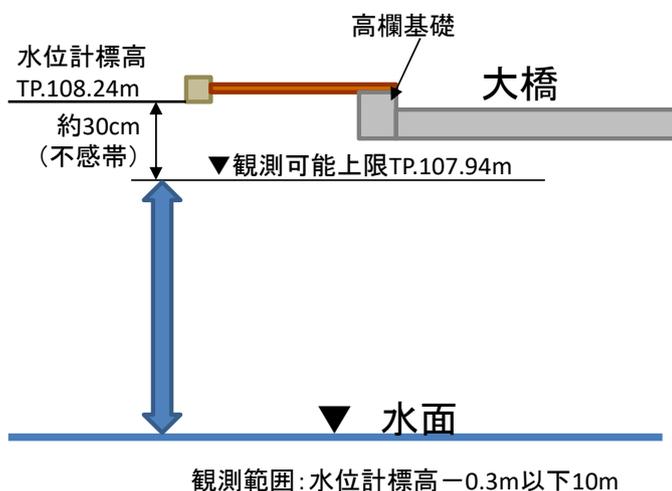
図 3 危機管理型水位計の観測可能範囲

- 次に 2 点目の水位計測の可否についてご説明します。危機管理型水位計については、一定の水位に達した場合から観測が開始される仕組みとなっており、人吉大橋の水位計は TP.101.97m から観測を開始し、観測可能上限である TP.107.94m まで水位が観測することができます。(図 3)

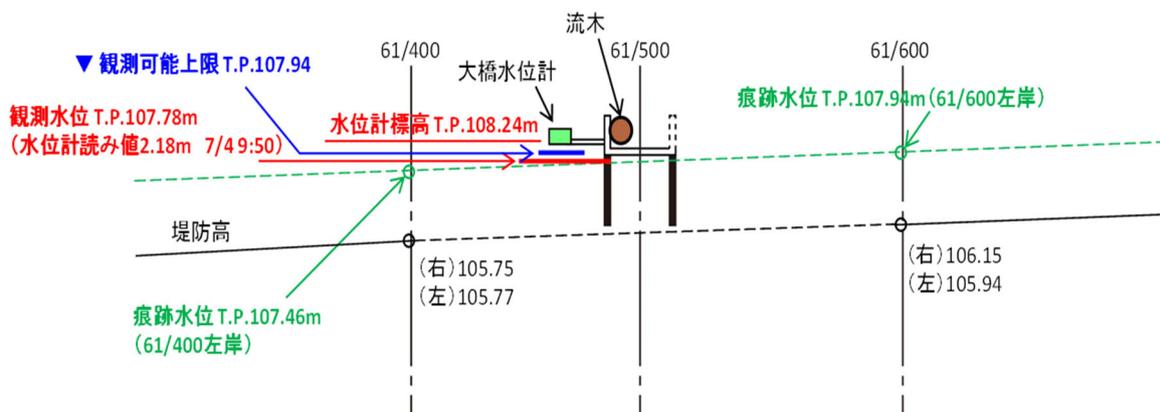
図 4 観測水位と痕跡水位の関係

- 人吉大橋の危機管理型水位計は、観測結果(図 5)の通り、連続的に計測をしています。また、令和 2 年 7 月豪雨時に危機管理型水位計で計測されたピーク水位については TP.107.78m で、観測可能上限水位以下でした。なお、この観測されたピーク水位は痕跡水位とも概ね一致しています。(図 4)
