Q6-2. 人吉大橋の危機管理水位計は、洪水後の欄干に大量の流木が引っ掛かっていた状況から、令和2年7月洪水のピーク時には水没しており、同水位計のデータでは洪水のピーク水位をとらえることができていないのではないのでしょうか。

※令和2年7月豪雨時における人吉大橋危機管理型水位計の水位観測状況

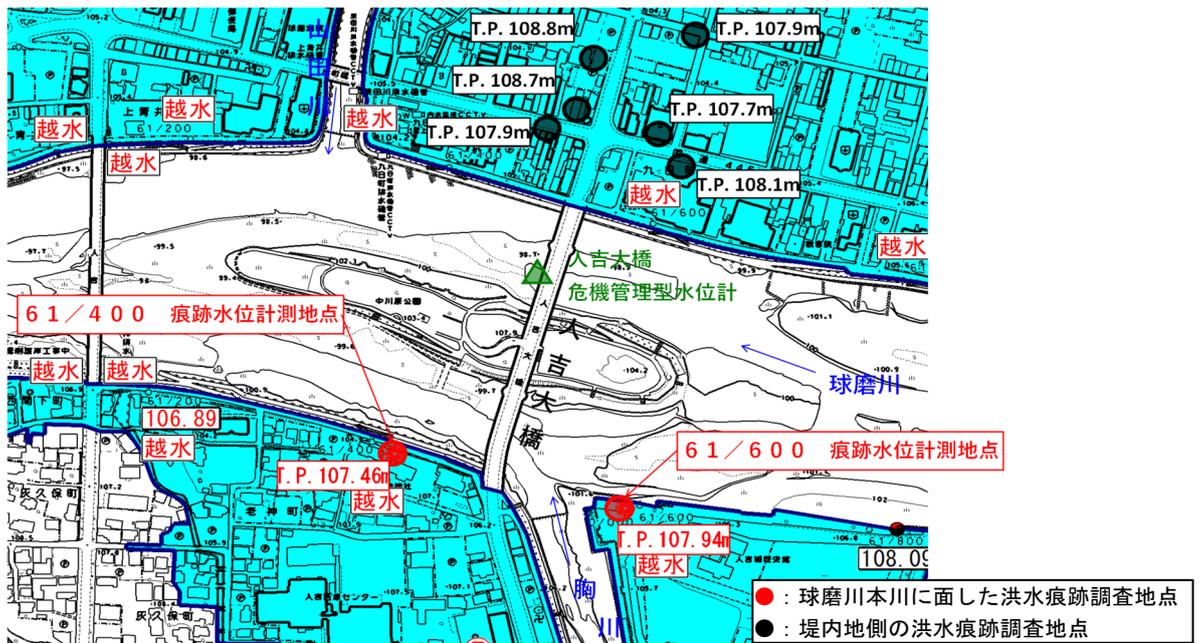
図 人吉大橋周辺における洪水痕跡水位計測状況

洪水痕跡水位については、人吉大橋付近の左右岸で複数箇所調査を実施しています。調査結果の中で最も球磨川本川に面している左岸 61/400、61/600 の2点の洪水痕跡水位を用いて、人吉大橋地点におけるピーク水位の検証を行っており、洪水痕跡と危機管理型水位計の計測値は概ね合致しています。

- 人吉大橋の危機管理型水位計については、洪水時に水位が観測開始水位 [T.P. 101.97m] を上回った段階から 10 分毎にデータが送られてくる仕組みとなっています。
- 人吉大橋の危機管理型水位計は、令和2年7月豪雨において、10 分毎に水位を観測できています。[観測したピーク水位は T.P. 107.78m (7/4 9:50)]。
- また、令和2年7月豪雨後の7月14日に実施した人吉大橋危機管理型水位計の点検において、センサー部分の欠損や、欄干に設置した機器収納盤の内部への浸水が無く、水位観測が可能な状態であることを確認しています。
- なお、人吉大橋上流・下流の球磨川に面した地点において確認した痕跡水位は、それぞれ上流側が [T.P. 107.94m]、下流側 [T.P. 107.46m] であり、危機管理型水位計の観測可能な水位 [T.P. 107.94m] 以下でした。
