球磨川水系球磨川の緊急復旧工事が完了しました（第3報）

球磨川水系球磨川 熊本県人吉市中神町地先(左岸55K000) 被災～復旧状況

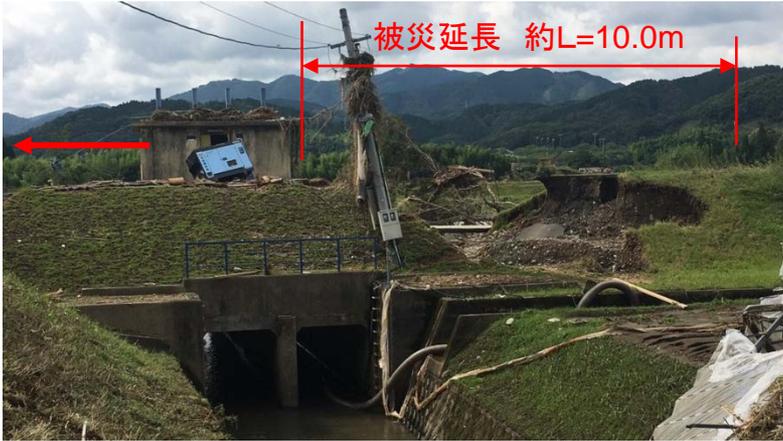
被災状況

堤防の決壊

・延長 約10m

撮影日2020.7.8 13時00分頃

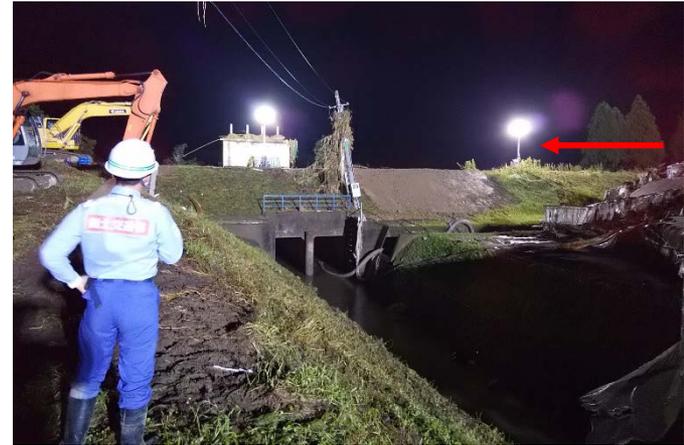
緊急復旧状況

2020.07.09 3時00分頃
仮堤防概成

7月9日 3時00分 従前の堤防の高さまでの盛土が完了

（最大高さ約3.0m）

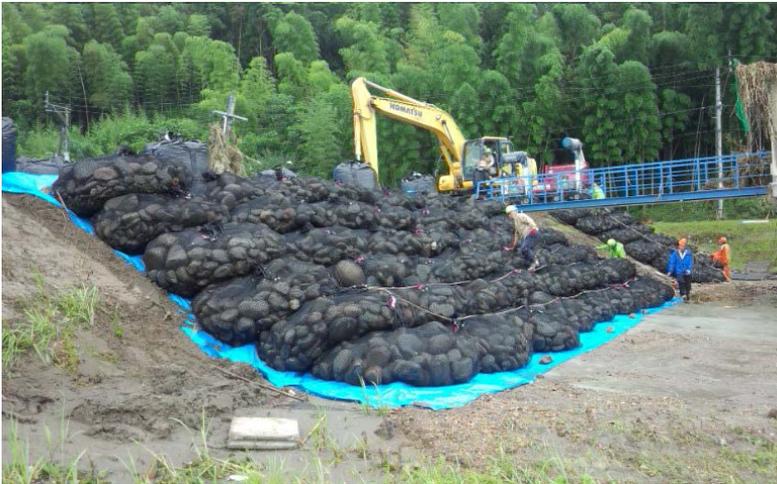
緊急復旧状況

2020.07.09 9時30分頃
復旧完了(堤防川側)

7月9日 9時30分 緊急復旧完了（表面保護）

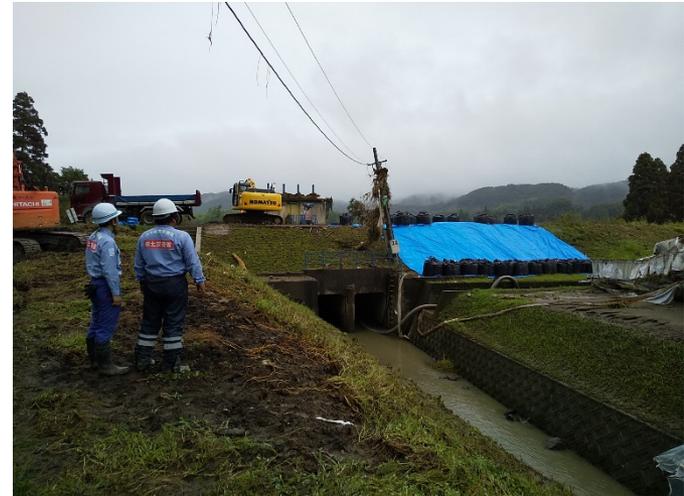
緊急復旧状況

2020.07.09 9時30分頃
復旧完了(堤防裏側)
