平成 24 年 7 月 15 日
九州地方整備局
20 時 45 分 現在

7 月 12 日からの梅雨前線の活発な活動による豪雨（第 17 報）

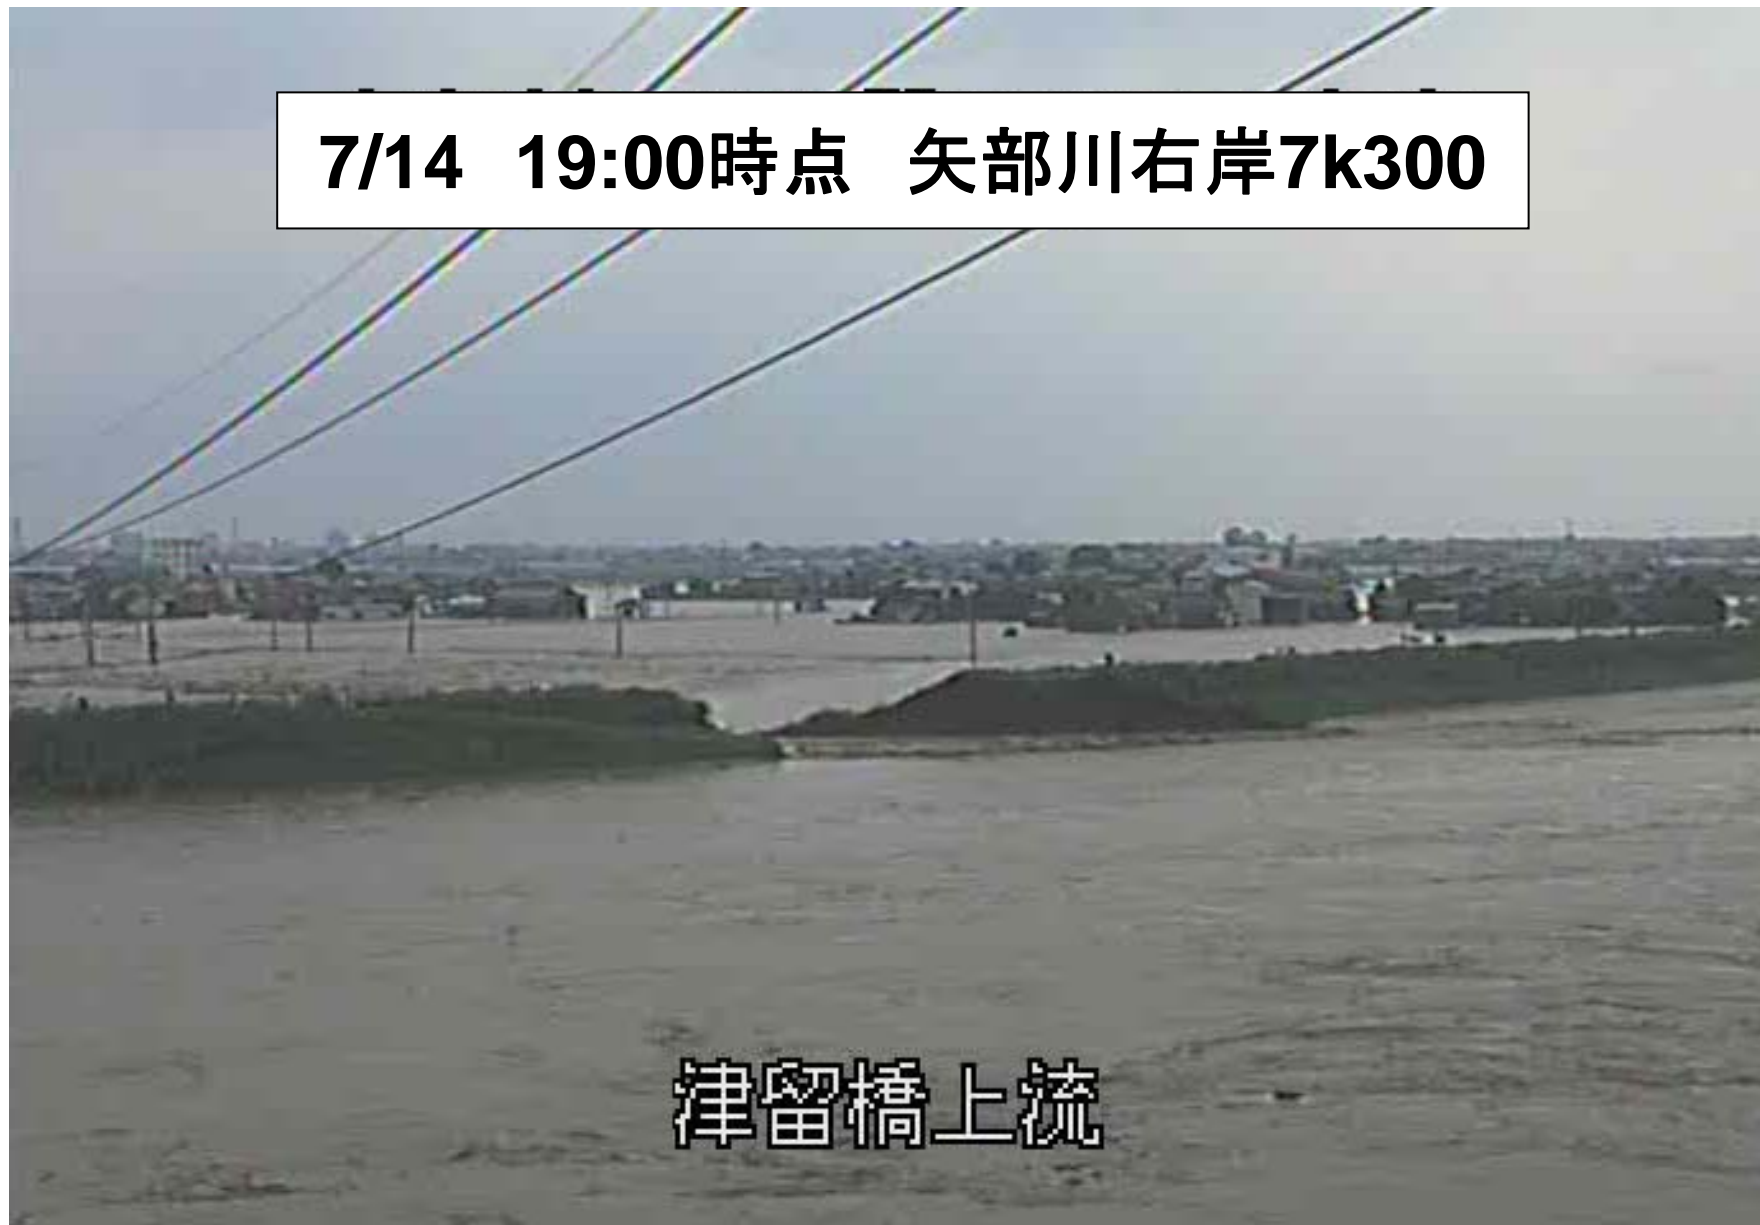
7/14 19:00時点 矢部川右岸7k300

- 矢部川7K300右岸の堤防決壊箇所で大規模ブロック投入による応急復旧を実施中。

- 本日、現時点で堤防小段付近まで盛り立てが進捗しており、従前の堤防の高さ・断面までの応急復旧については、本日中に確保する見込みです。

また、引き続き法覆工を実施し明日中（16日）の完成の見込みです。

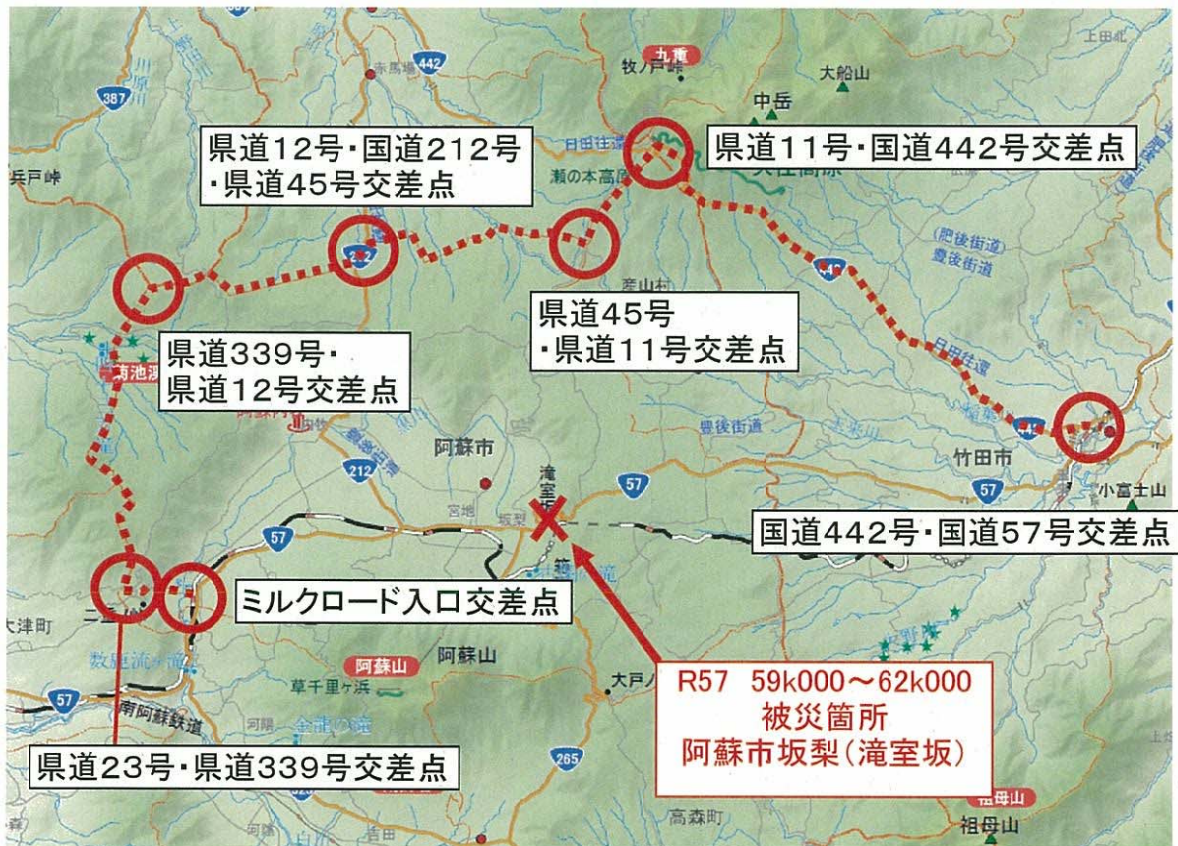
阿蘇市坂梨(滝室坂)迂回路図(普通車対応)

迂回路 (L=67Km)

ミルクロード入口交差点→(県道23号)→県道23号・県道339号交差点
→(県道339号)→県道339号・県道12号交差点→(県道12号)→県道
12号・国道212号・県道45号交差点→(県道45号)→県道45号・県道
11号交差点→(県道11号)→県道11号・国道442号交差点→(国道
442号)→国道442号・国道57号交差点

上図○印の位置に、誘導看板を設置しております。
誘導指示に従い、安全な通行をお願い致します。

・7/12 5:45 国道57号 熊本県阿蘇市一の宮町坂梨 58k000～61k000 法面崩壊等による全面通行止め
（迂回路については、別添②を参照）
