## 高潮 ①大詫間海岸はん濫

## 高潮 ②川副海岸はん濫

## 高潮 ③東与賀海岸はん濫

## 高潮 ④ 芦刈・久保田海岸はん濫

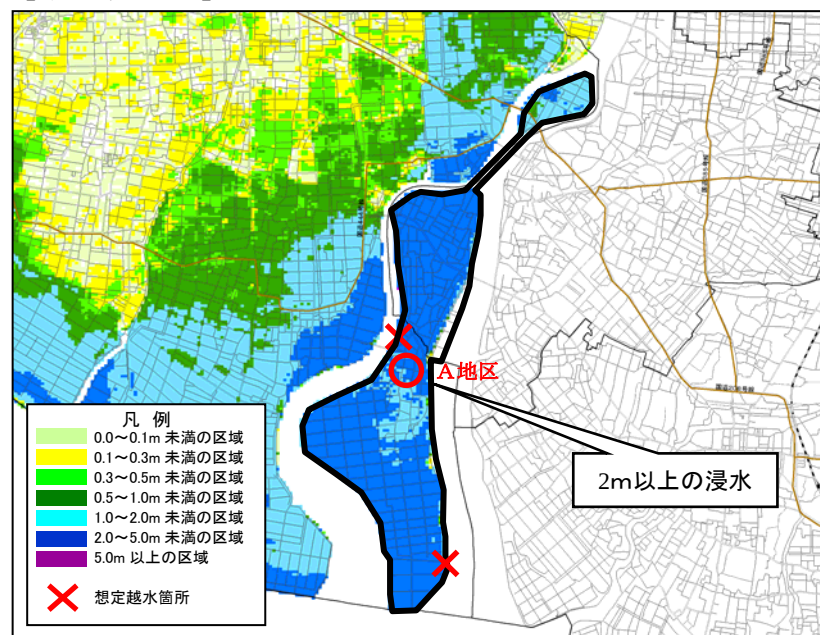
### 【最大浸水深】

- 最大浸水深：はん濫水が伝播する筑後川右岸と早津江川左岸に挟まれた大詫間地区では、A 地区（大詫間公民館付近）で 2m 以上、の浸水深が発生。
- 最大流速：堤防箇所付近では比較的大きい流速が発生する恐れがある。
- 浸水継続時間：浸水継続時間は大部分で 4 日未満であるが、一部では 4 日以上、場所によって 5 日以上となる。
- 浸水状況  
(越水直前までの状況)  
広範囲で 30cm 程度の内水浸水が発生し、一部で 50cm 以上の浸水が発生。  
(越水後から概ね浸水解消までの状況)  
越水箇所からのはん濫水は、大詫間地区の全域に拡散し、6 時間程度で海岸部にまで到達。A 地区（大詫間公民館付近）は、越水開始 6 時間後から浸水解消に向かう。

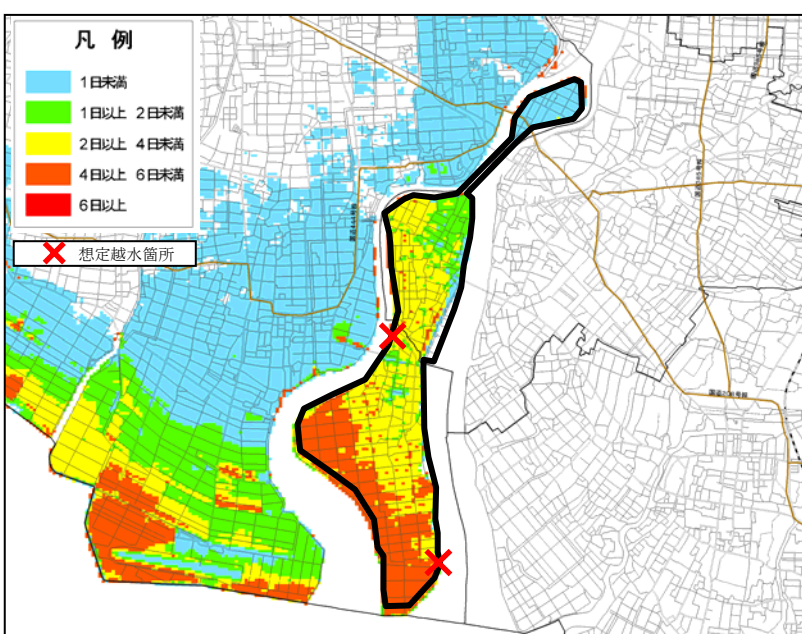
### 【浸水継続時間】

※浸水深 50cm 以上を対象とする。

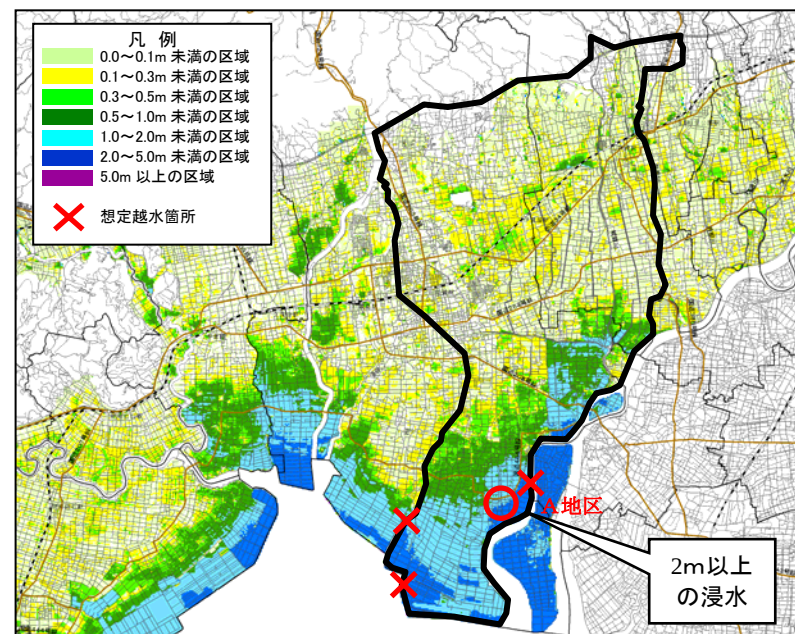
### 【最大浸水深】

- 最大浸水深：はん濫水が伝播する早津江川下流部左岸区域では、A 地区（南 9 区公民館付近）で 2m 以上の浸水深が発生。
- 最大流速：堤防箇所付近では比較的大きい流速が発生する恐れがある。
- 浸水継続時間：浸水継続時間は大部分で 2 日未満であるが、一部では 4 日以上のある。海岸部では 4 日以上、場所によって 5 日以上となる。
- 浸水状況  
(越水直前までの状況)  
広範囲で 10cm 程度の内水浸水が発生し、一部で 50cm 以上の浸水が発生。  
(越水後から概ね浸水解消までの状況)  
越水箇所からはん濫水は、国道 444 の北側まで拡散し、3 時間程度で海岸部にまで到達。A 地区（南 9 区公民館付近）は、越水開始 6 時間後から浸水解消に向かう。

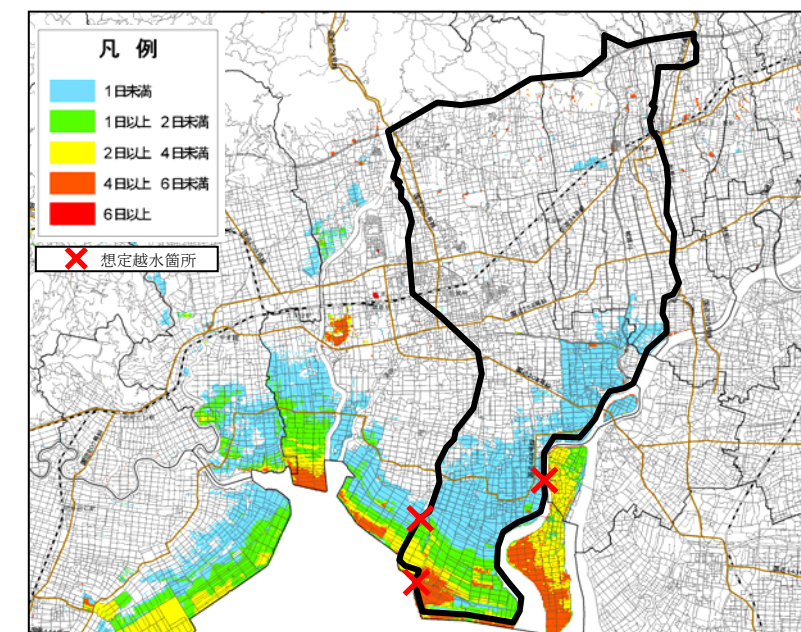
### 【浸水継続時間】

※浸水深 50cm 以上を対象とする。

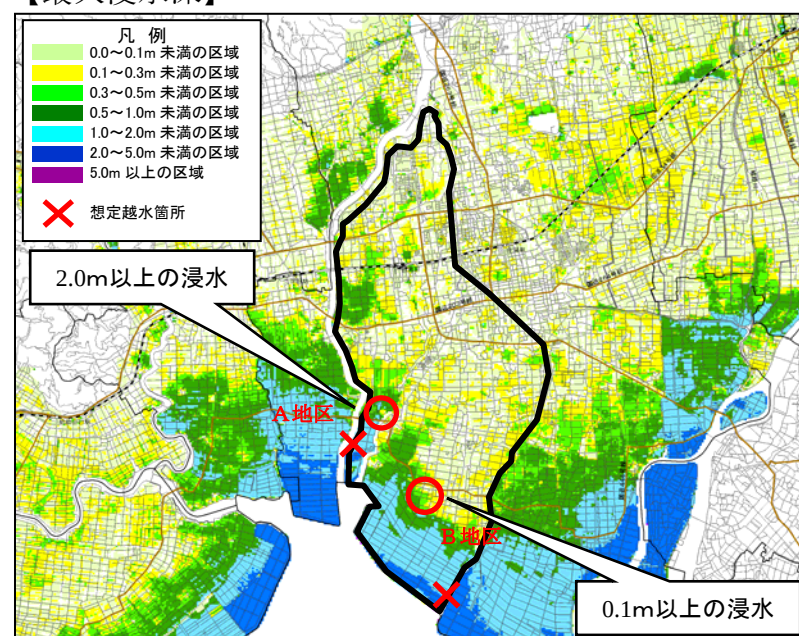
### 【最大浸水深】

- 最大浸水深：はん濫水が伝播する本庄江川右岸区域では、A 地区（新町公民館付近）で 0.5m 以上、一部では 2m 以上の浸水深が発生。
- 最大流速：堤防箇所付近では比較的大きな流速が発生する恐れがある。
- 浸水継続時間：浸水継続時間は大部分で 2 日未満であるが、一部では 4 日以上、場所によって 5 日以上となる。
- 浸水状況  
(越水直前までの状況)  
広範囲で 10cm 程度の内水浸水が発生。  
(越水後から概ね浸水解消までの状況)  
越水箇所からのはん濫水は、本庄江川沿いを伝播し、3 時間程度で国道 444 号の北側にまで到達。A 地区（新町公民館付近）は、越水開始 3 時間後から浸水解消に向かう。

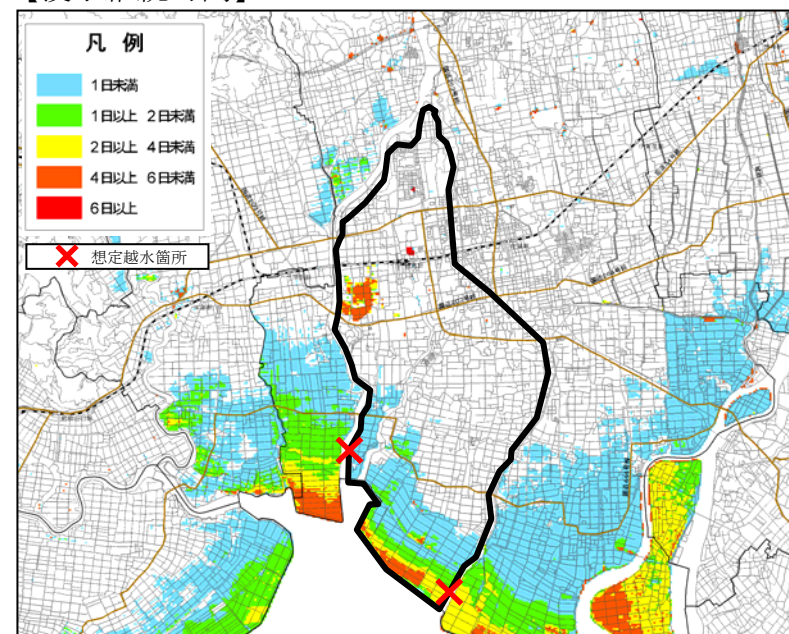
### 【浸水継続時間】

※浸水深 50cm 以上を対象とする。

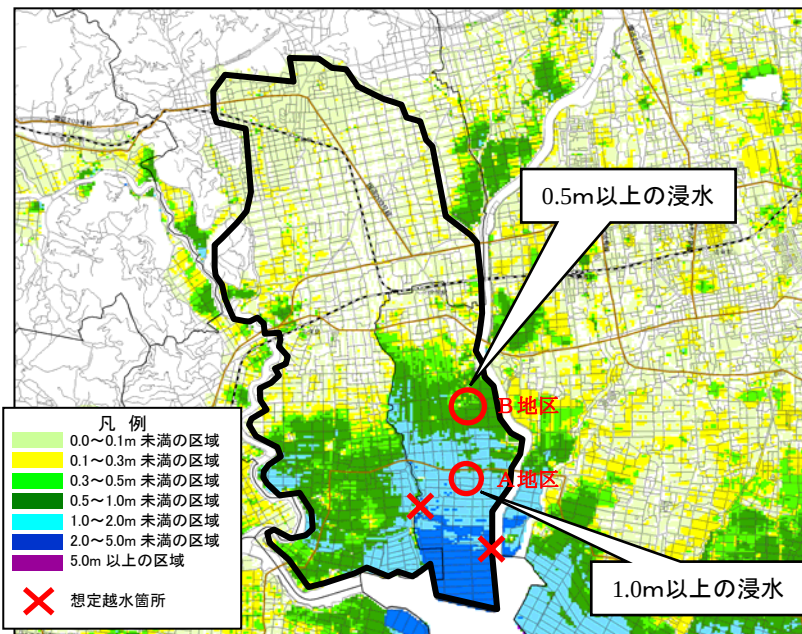
### 【最大浸水深】

- 最大浸水深：はん濫水が伝播する嘉瀬川下流部右岸区域では、A 地区（搦東公民館付近）で 1m 以上、海岸部では 2m 以上の浸水深が発生。
- 最大流速：堤防箇所付近では比較的大きい流速が発生する恐れがある。
- 浸水継続時間：浸水継続時間は大部分で 2 日未満であるが、一部では 2 日以上のある。海岸部では 4 日以上、場所によって 5 日以上となる。
- 浸水状況  
(越水直前までの状況)  
広範囲で 20cm 程度の内水浸水が発生し、一部で 50cm 以上の浸水が発生。  
(越水後から概ね浸水解消までの状況)  
越水箇所からのはん濫水は、嘉瀬川右岸と福所江川に挟まれた区域を拡散し、6 時間程度で国道 207 号の南側にまで到達。A 地区（搦東公民館付近）は、越水開始 4 時間後から浸水解消に向かう。

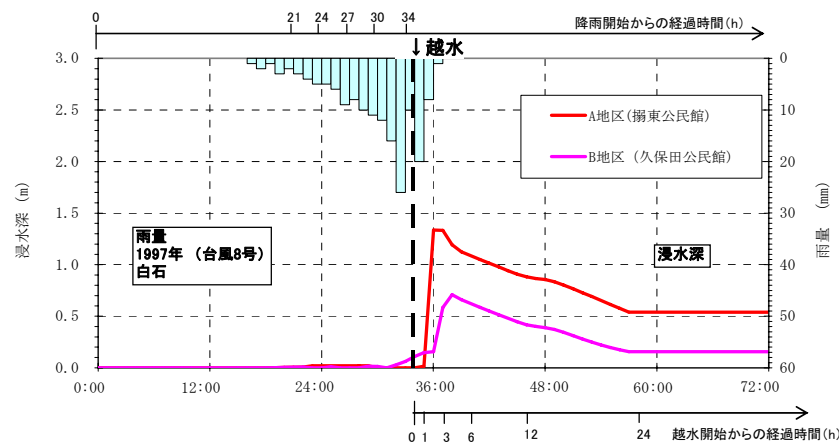
### 【代表地点の浸水深の変化】

| A 地区 | 搦東公民館 |
| B 地区 | 久保田公民館 |

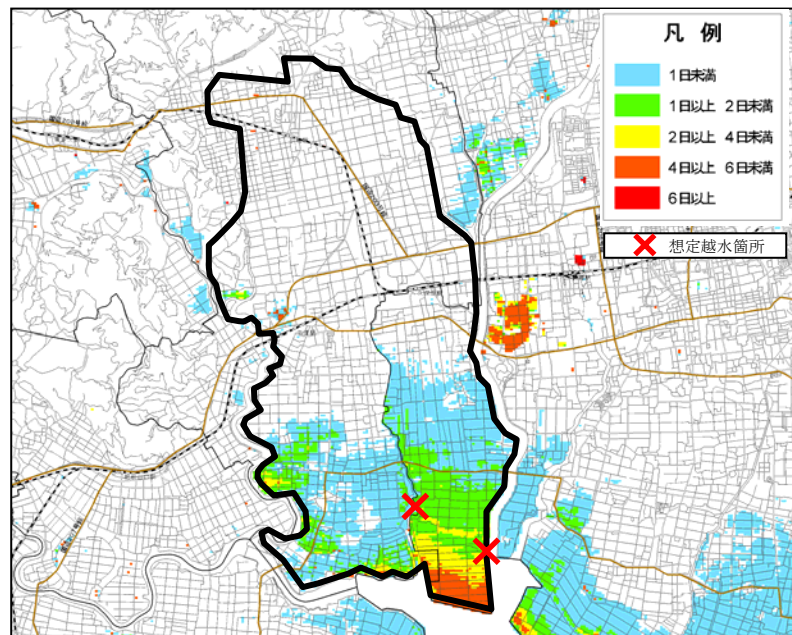
### 【浸水継続時間】

※浸水深 50cm 以上を対象とする。

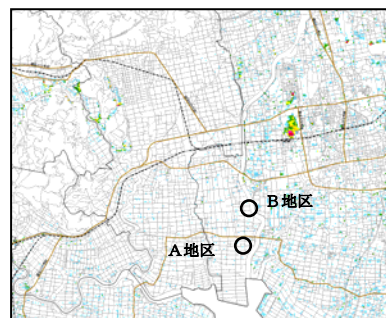
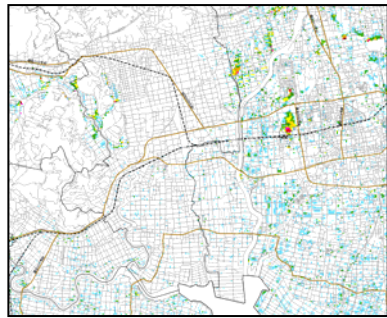
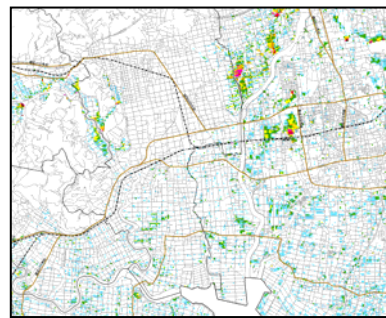
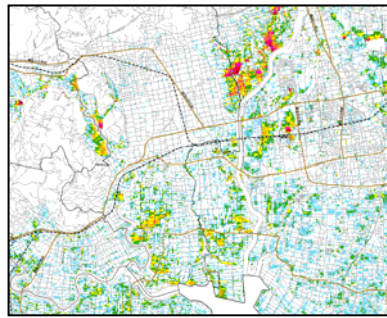
#### (越水直前までの状況)

(降雨開始から 24 時間後)

(降雨開始から 27 時間後)

(降雨開始から 30 時間後)

(降雨開始から 34 時間後)

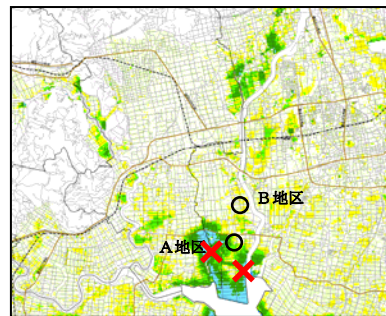
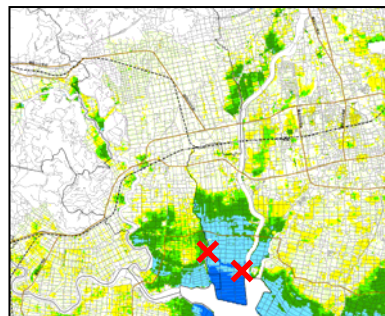
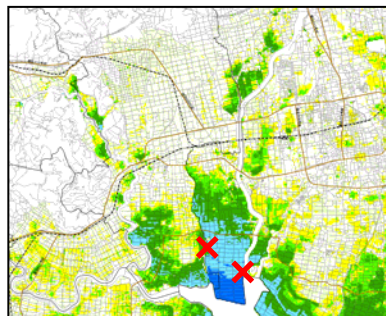
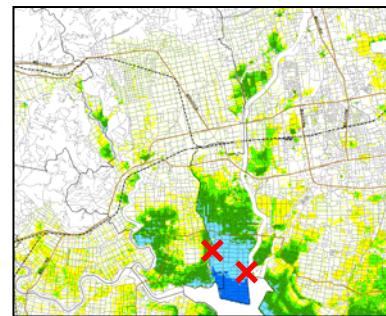
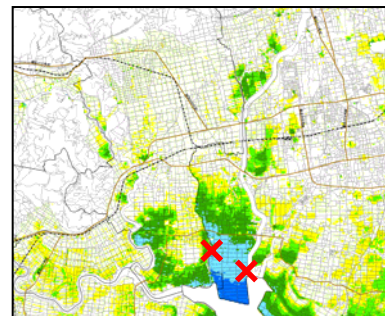
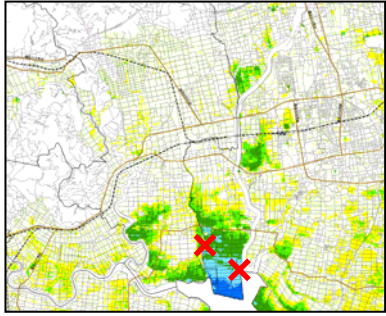
#### (越水後から概ね浸水解消までの浸水状況)

(越水開始から 1 時間後)

(越水開始から 3 時間後)

(越水開始から 6 時間後)

(越水開始から 9 時間後)

(越水開始から 12 時間後)

(越水開始から 24 時間後)

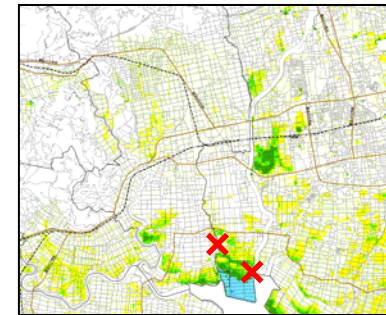
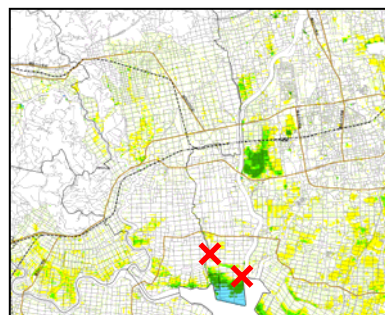
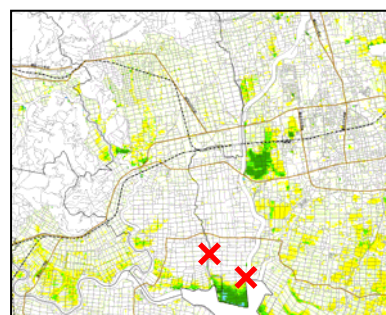
(越水開始から 2 日後)

(越水開始から 3 日後)

(越水開始から 5 日後)

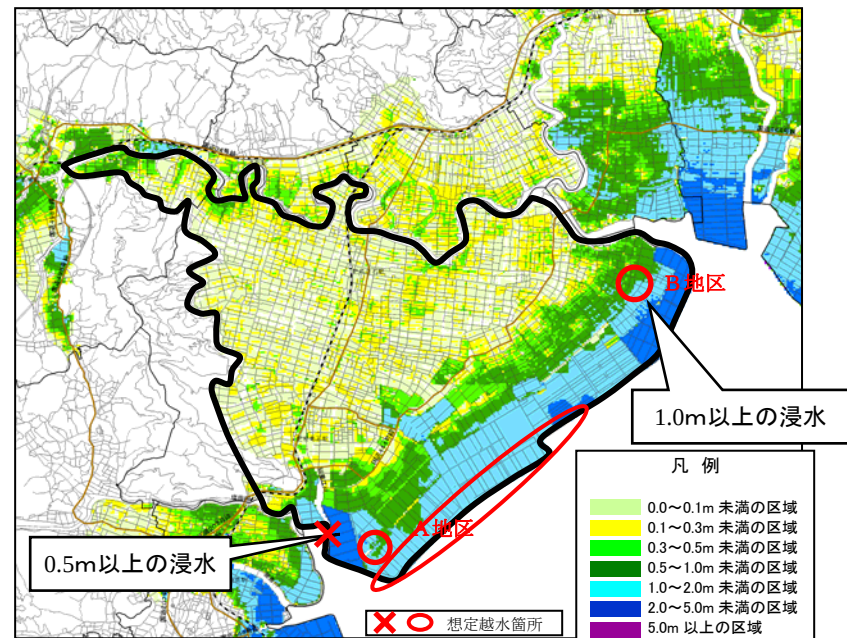
## 【最大浸水深】

- 最大浸水深：はん濫水が伝播する海岸部では、A 地区（一農区公民館付近）で 1m 以上、海岸部の一部では 2m 以上の浸水深が発生。
- 最大流速：堤防箇所付近では比較的大きい流速が発生する恐れがある。
- 浸水継続時間：浸水継続時間は大部分で 2 日未満であるが、一部では 4 日以上のある。海岸部では 2 日以上、場所によって 5 日以上となる。
- 浸水状況  
(越水直前までの状況)  
広範囲で 10cm 程度の内水浸水が発生し、一部で 20cm 以上の浸水が発生。  
(越水後から概ね浸水解消までの状況)  
越水箇所からのはん濫水は、海岸から北側へ伝播し、6 時間程度で国道 444 号の南側にまで到達。A 地区（一農区公民館付近）は、越水開始 4 時間後から浸水解消に向かう。

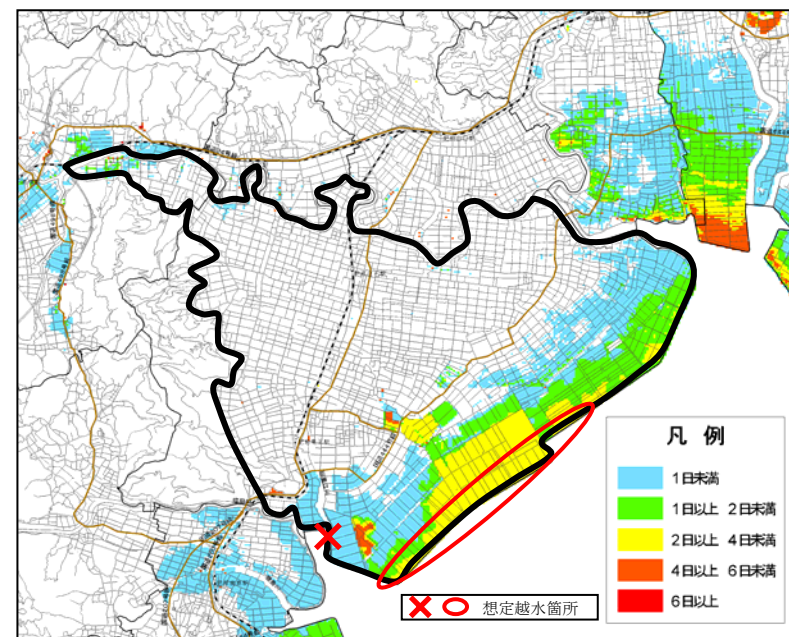
## 【浸水継続時間】

※浸水深 50cm 以上を対象とする。

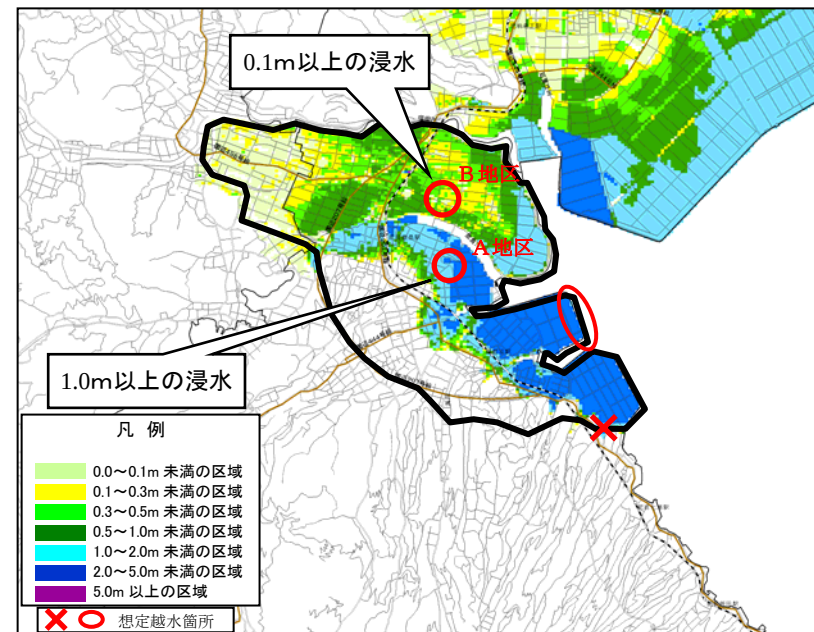
## 【最大浸水深】

- 最大浸水深：はん濫水が伝播する塩田川から南側の区域では、A 地区（重の木公民館付近）で 1m 以上、海岸部では 2m 以上の浸水深が発生。
- 最大流速：堤防箇所付近では比較的大きな流速が発生する恐れがある。
- 浸水継続時間：浸水継続時間は大部分で 2 日未満であるが、一部では 4 日以上のある。海岸部では 4 日以上、場所によって 5 日以上となる。
- 浸水状況  
(越水直前までの状況)  
広範囲で 10cm 程度の内水浸水が発生し、一部で 20cm 以上の浸水が発生。  
(越水後から概ね浸水解消までの状況)  
越水箇所からのはん濫水は、海岸から西側に拡散し、3 時間程度で国道 207 号にまで到達。A 地区（重の木公民館付近）は、越水開始 4 時間後から浸水解消に向かう。

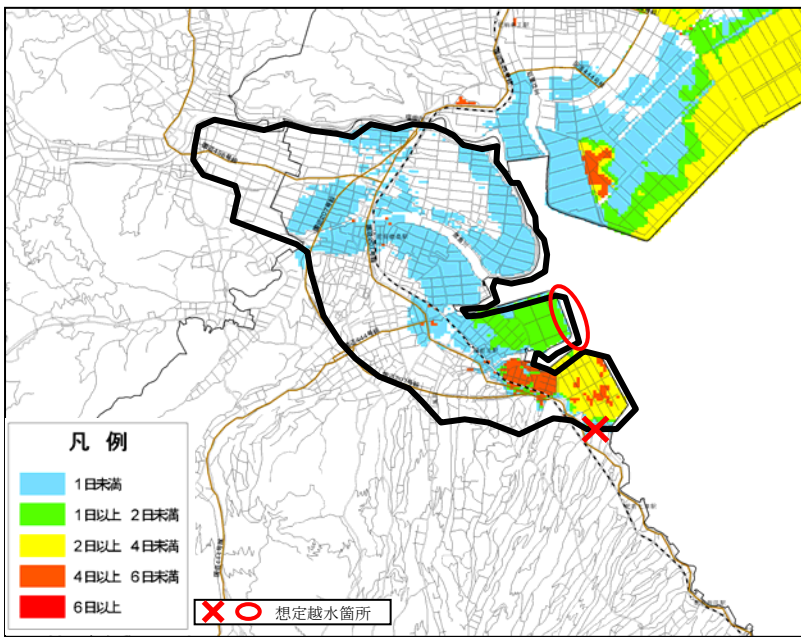
## 【浸水継続時間】

※浸水深 50cm 以上を対象とする。
