# 近年の出水状況を踏まえた対応について

～ 第8回筑後川学識者懇談会 ～

令和3年 6月25日  
国土交通省 九州地方整備局  
筑後川河川事務所

# 平成24年7月出水における筑後川の状況について

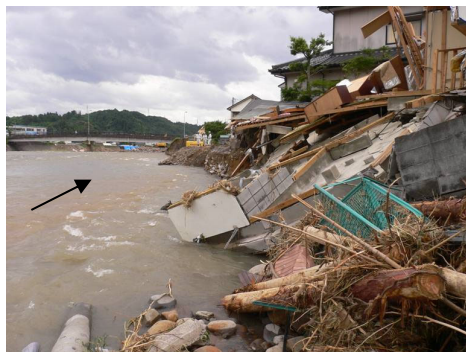
川沿いの家屋が倒壊し流失 坂本橋上流右岸

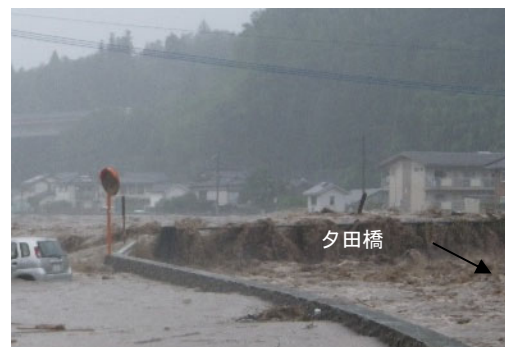
夕田橋 流木によるせき上げ 花月川4k600

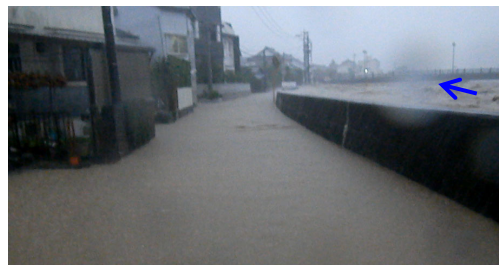
花月川左岸3k800付近

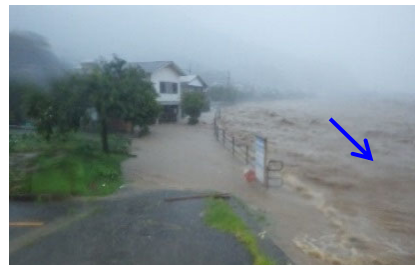
花月川右岸7k600付近

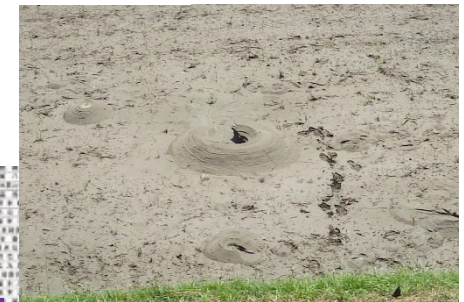
佐田川左岸2K000付近 川裏 噴砂状況

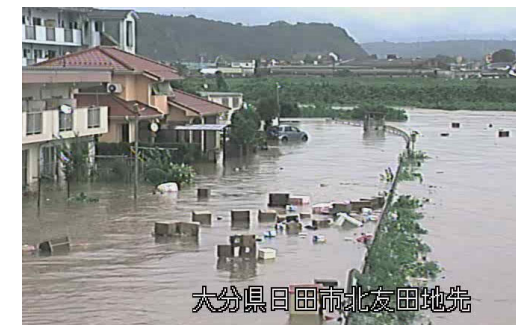
筑後川右岸72k000付近 浸水被害状況

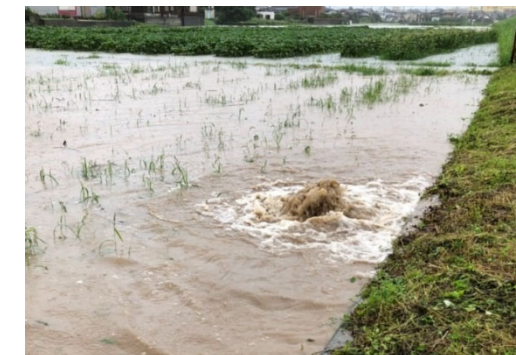
筑後川右岸39k600付近 川裏 自噴状況

- 令和2年7月豪雨において、観測史上最高水位を記録した筑後川金島地区においてパイピングに似た自噴現象が発生。
- 事後調査の結果、周辺の基盤の砂層に広範囲から地下水が供給され、自噴が発生したと推定。  
 すぐさま堤防決壊につながるパイピングに移行する状況では無かったものの、さらに高い水位が長時間継続すれば、その危険性は高まった可能性。
- 遮水矢板及び堤防拡幅による堤防強化を実施。

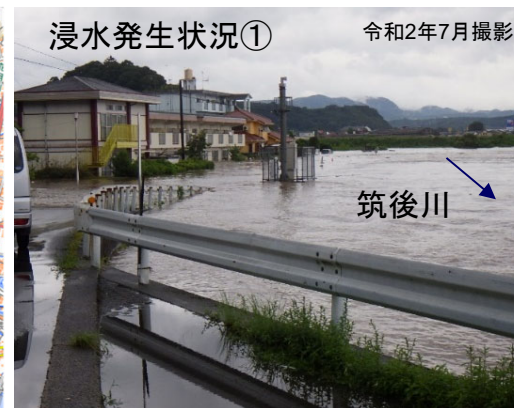
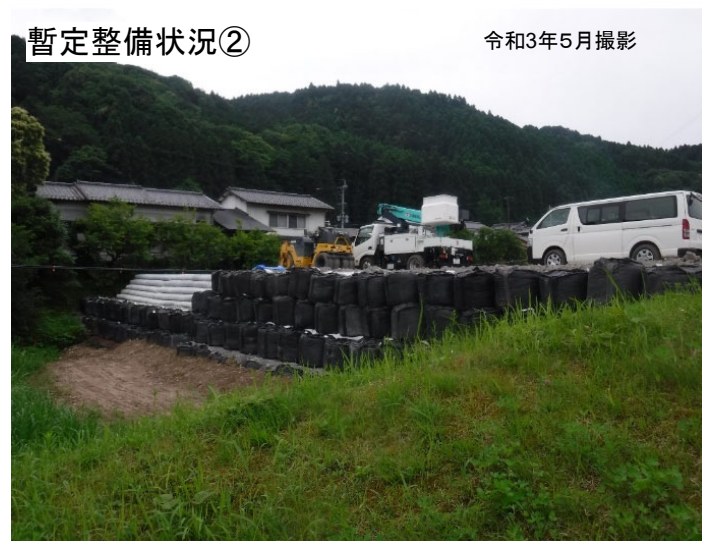
- 令和2年7月豪雨において、筑後川本川の水位は概ね計画高水位以下であったが、日田市域の堤防未整備の箇所  
で外水氾濫等が発生。
- 再度災害防止を図るべく、河川整備計画に基づき、築堤、河道掘削等を実施。
