近年何故久留米市周辺に豪雨災害が集中するのか？

最近の6年間で5回の線状降水帯による豪雨災害

九州大学

小松利光

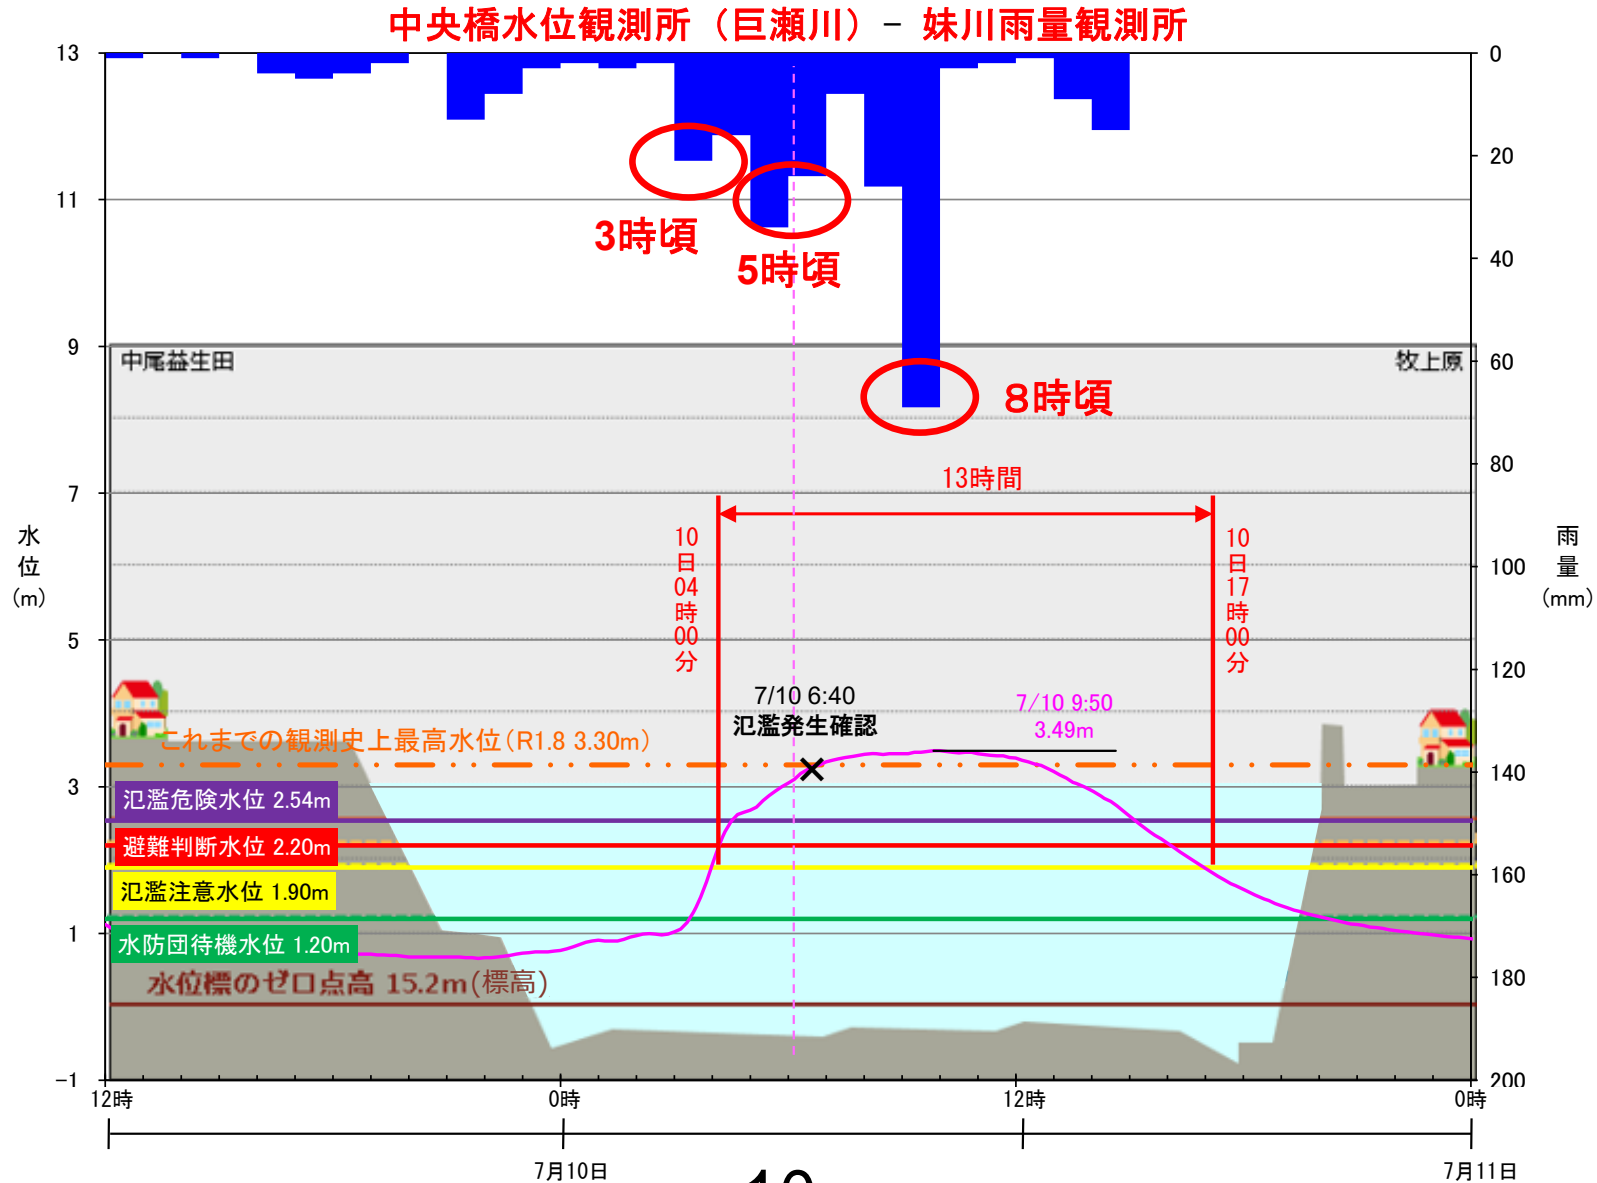
筑後川流域の河川水位と降雨（巨瀬川・中央橋観測所）

久留米市内の**中央橋観測所**では、7月10日4時00分～17時00分までの13時間にわたり氾濫注意水位を、7月10日4時20分～16時10分までの11時間50分にわたり避難判断水位を、7月10日4時40分～15時10分までの10時間30分にわたり氾濫危険水位を超過しました。また、**7月10日6時40分に氾濫発生**を確認しました。

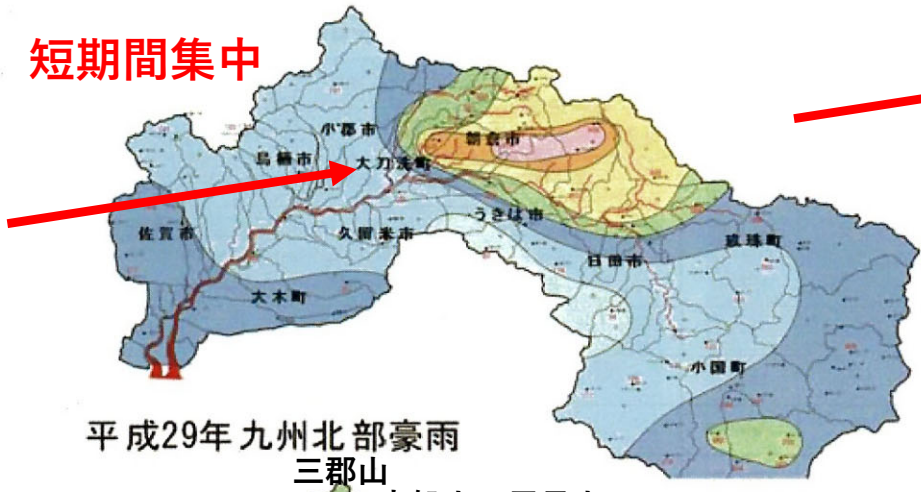
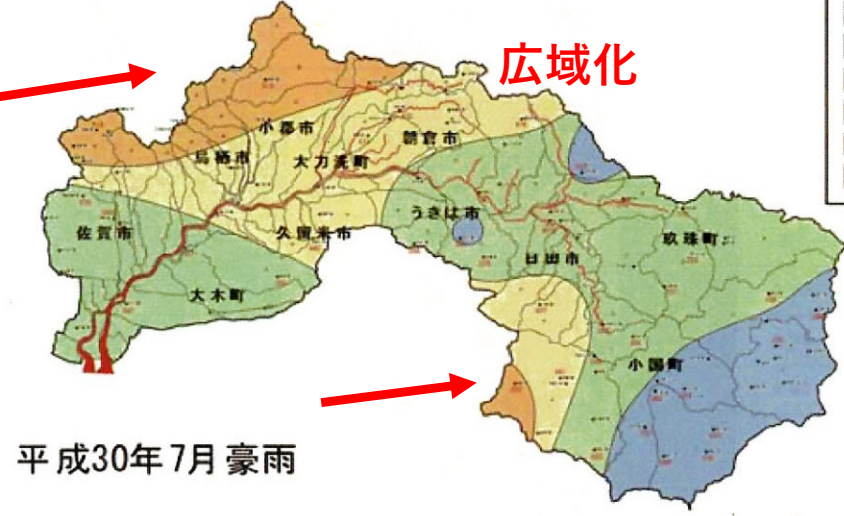
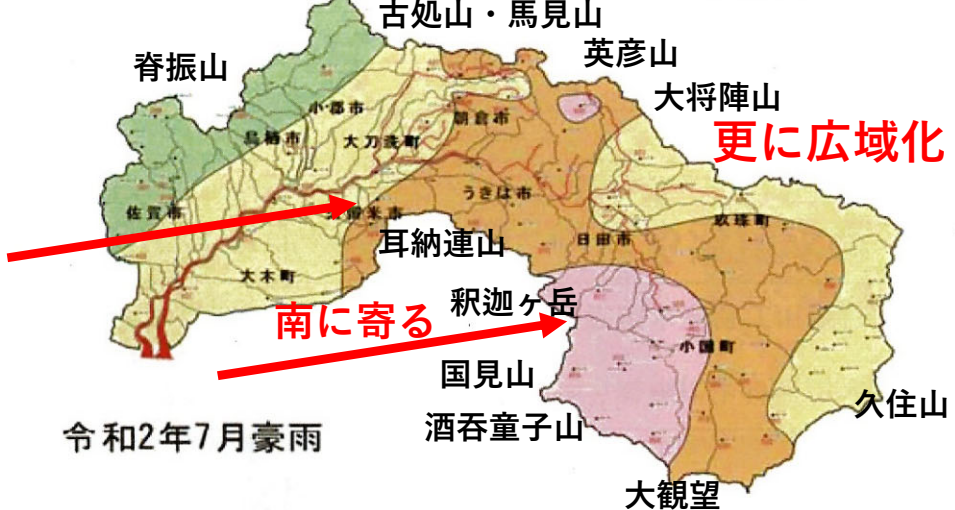
■令和2年7月豪雨は、流域の広い範囲で高強度の降雨となり、平成30年を上回る降雨を観測しました。

最大48時間降雨の等雨量線図

短期間集中

広域化

徐々に豪雨域が広域化する
と
思っていたが・・・

→ R5年は比較的局所的 → 何でもあり？

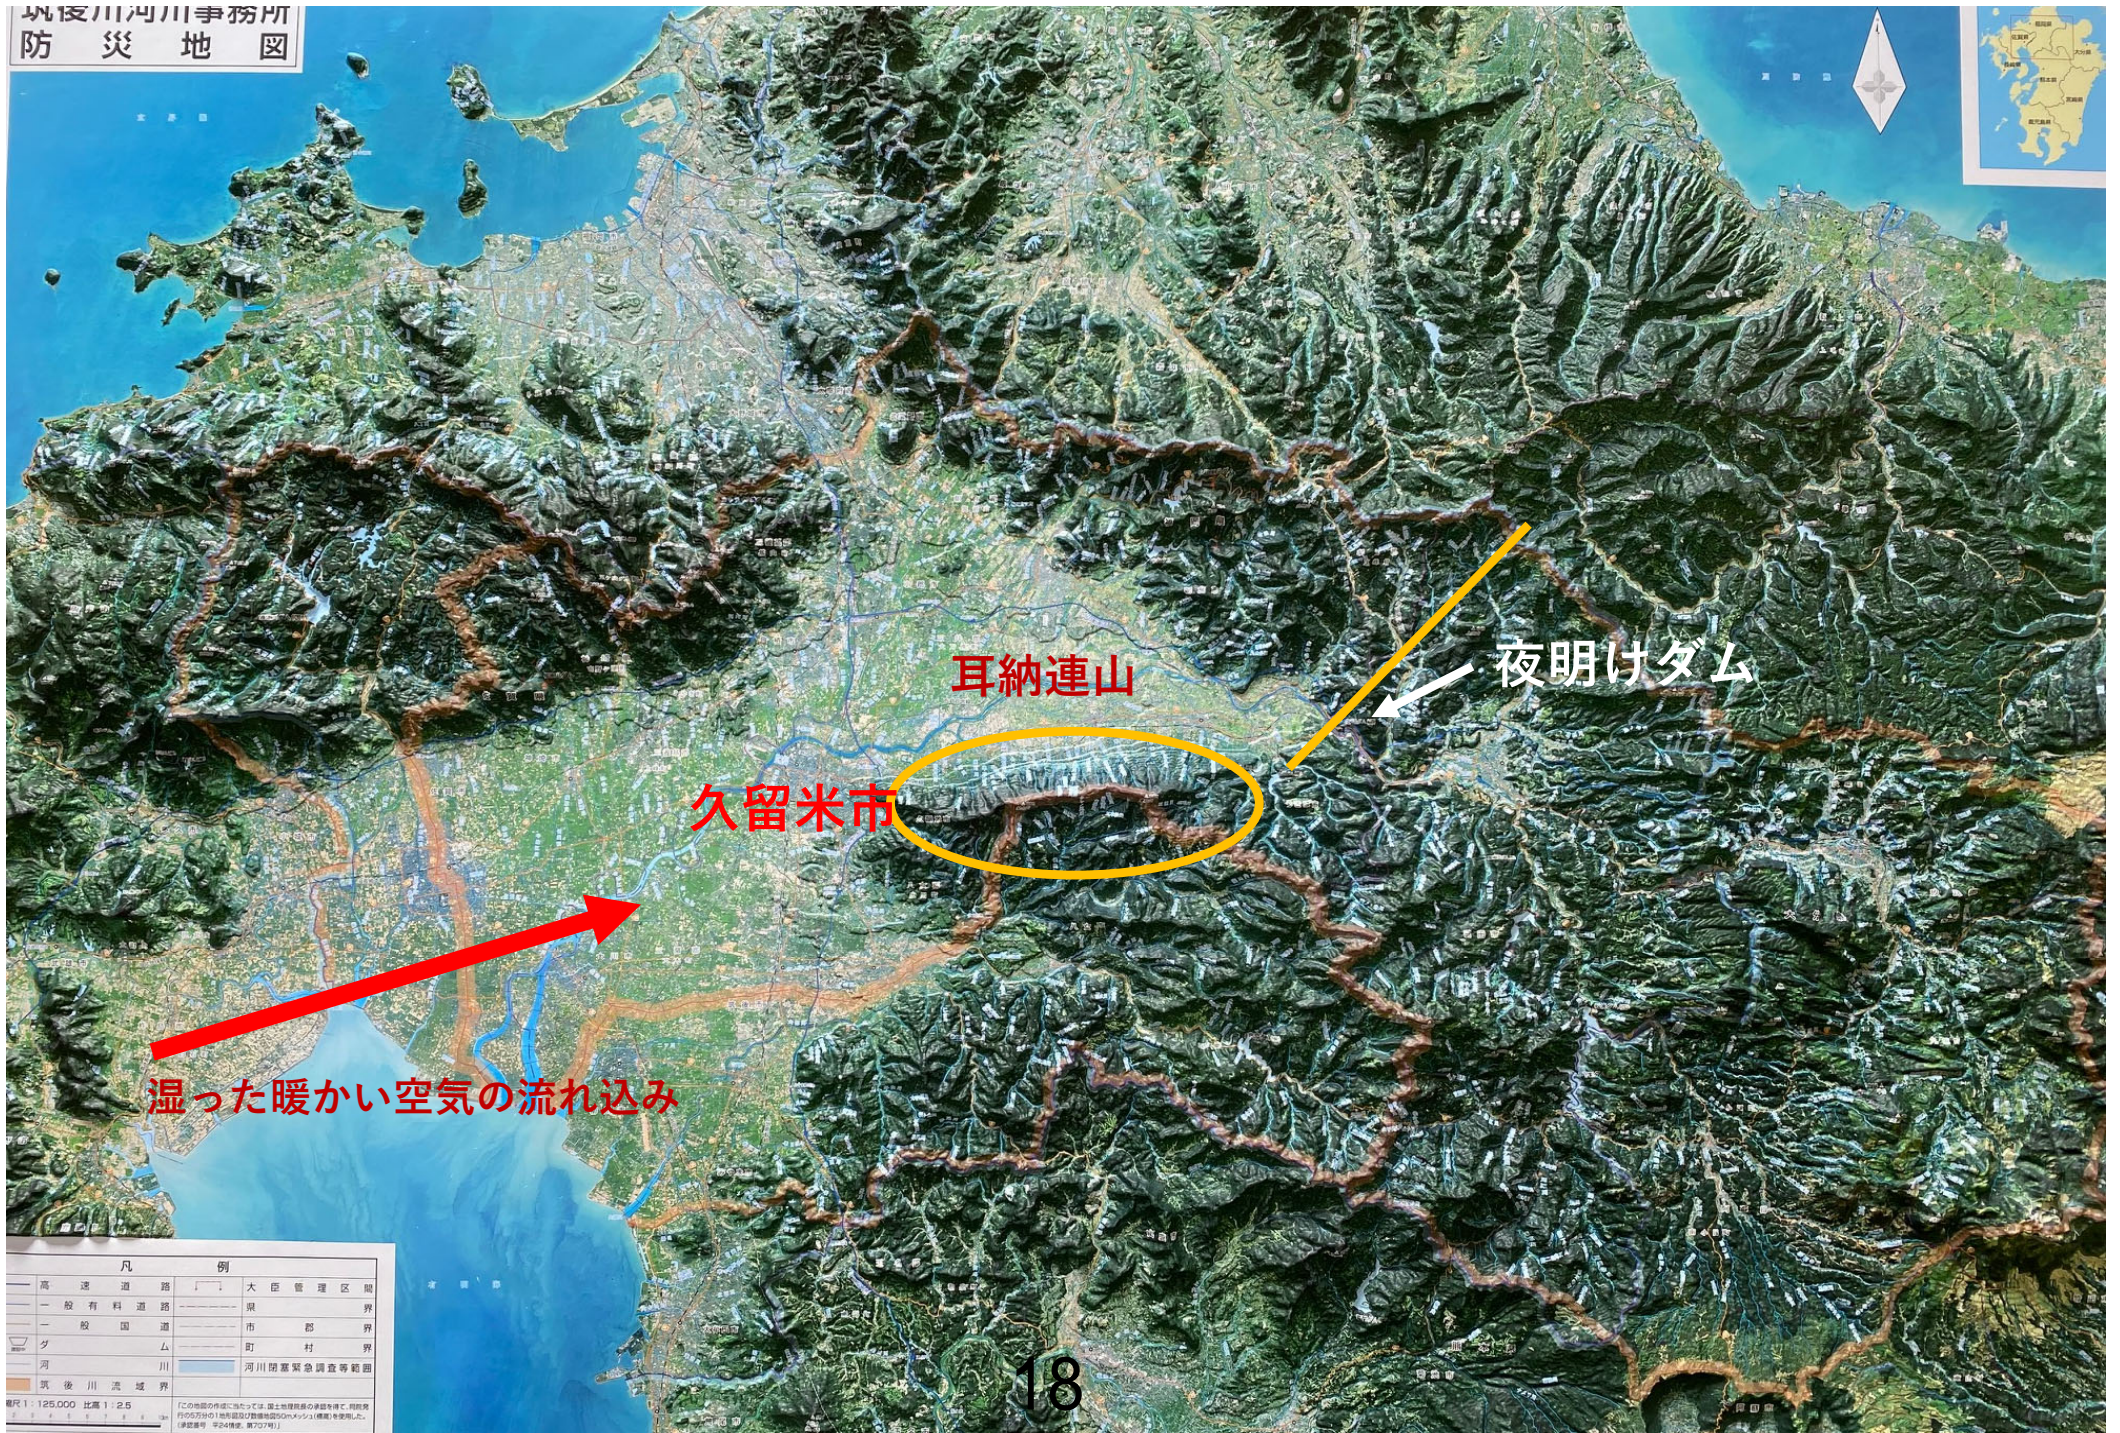
筑後川流域の立体図

筑後川流域は地形的には夜明けダムのある狭窄部を境にして平地部と山地部に分かれる

～ 低地が西方のみ開けており、西風が低地部分に入り込み易く
かつ突き出した耳納連山にぶつかりやすい

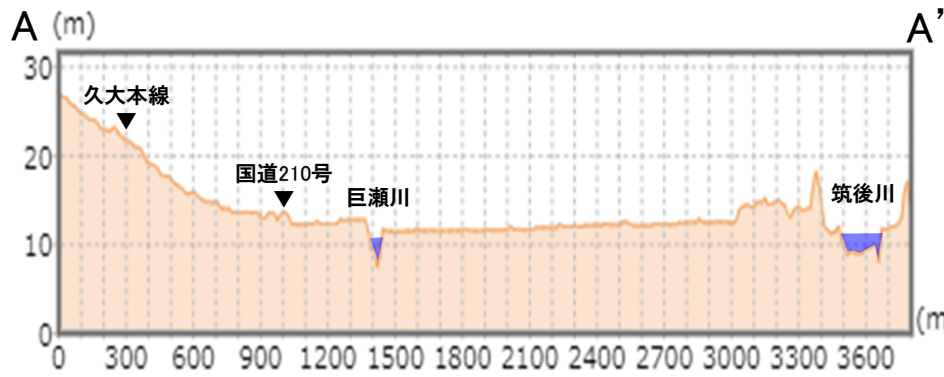
巨瀬川流域の地盤高分布図

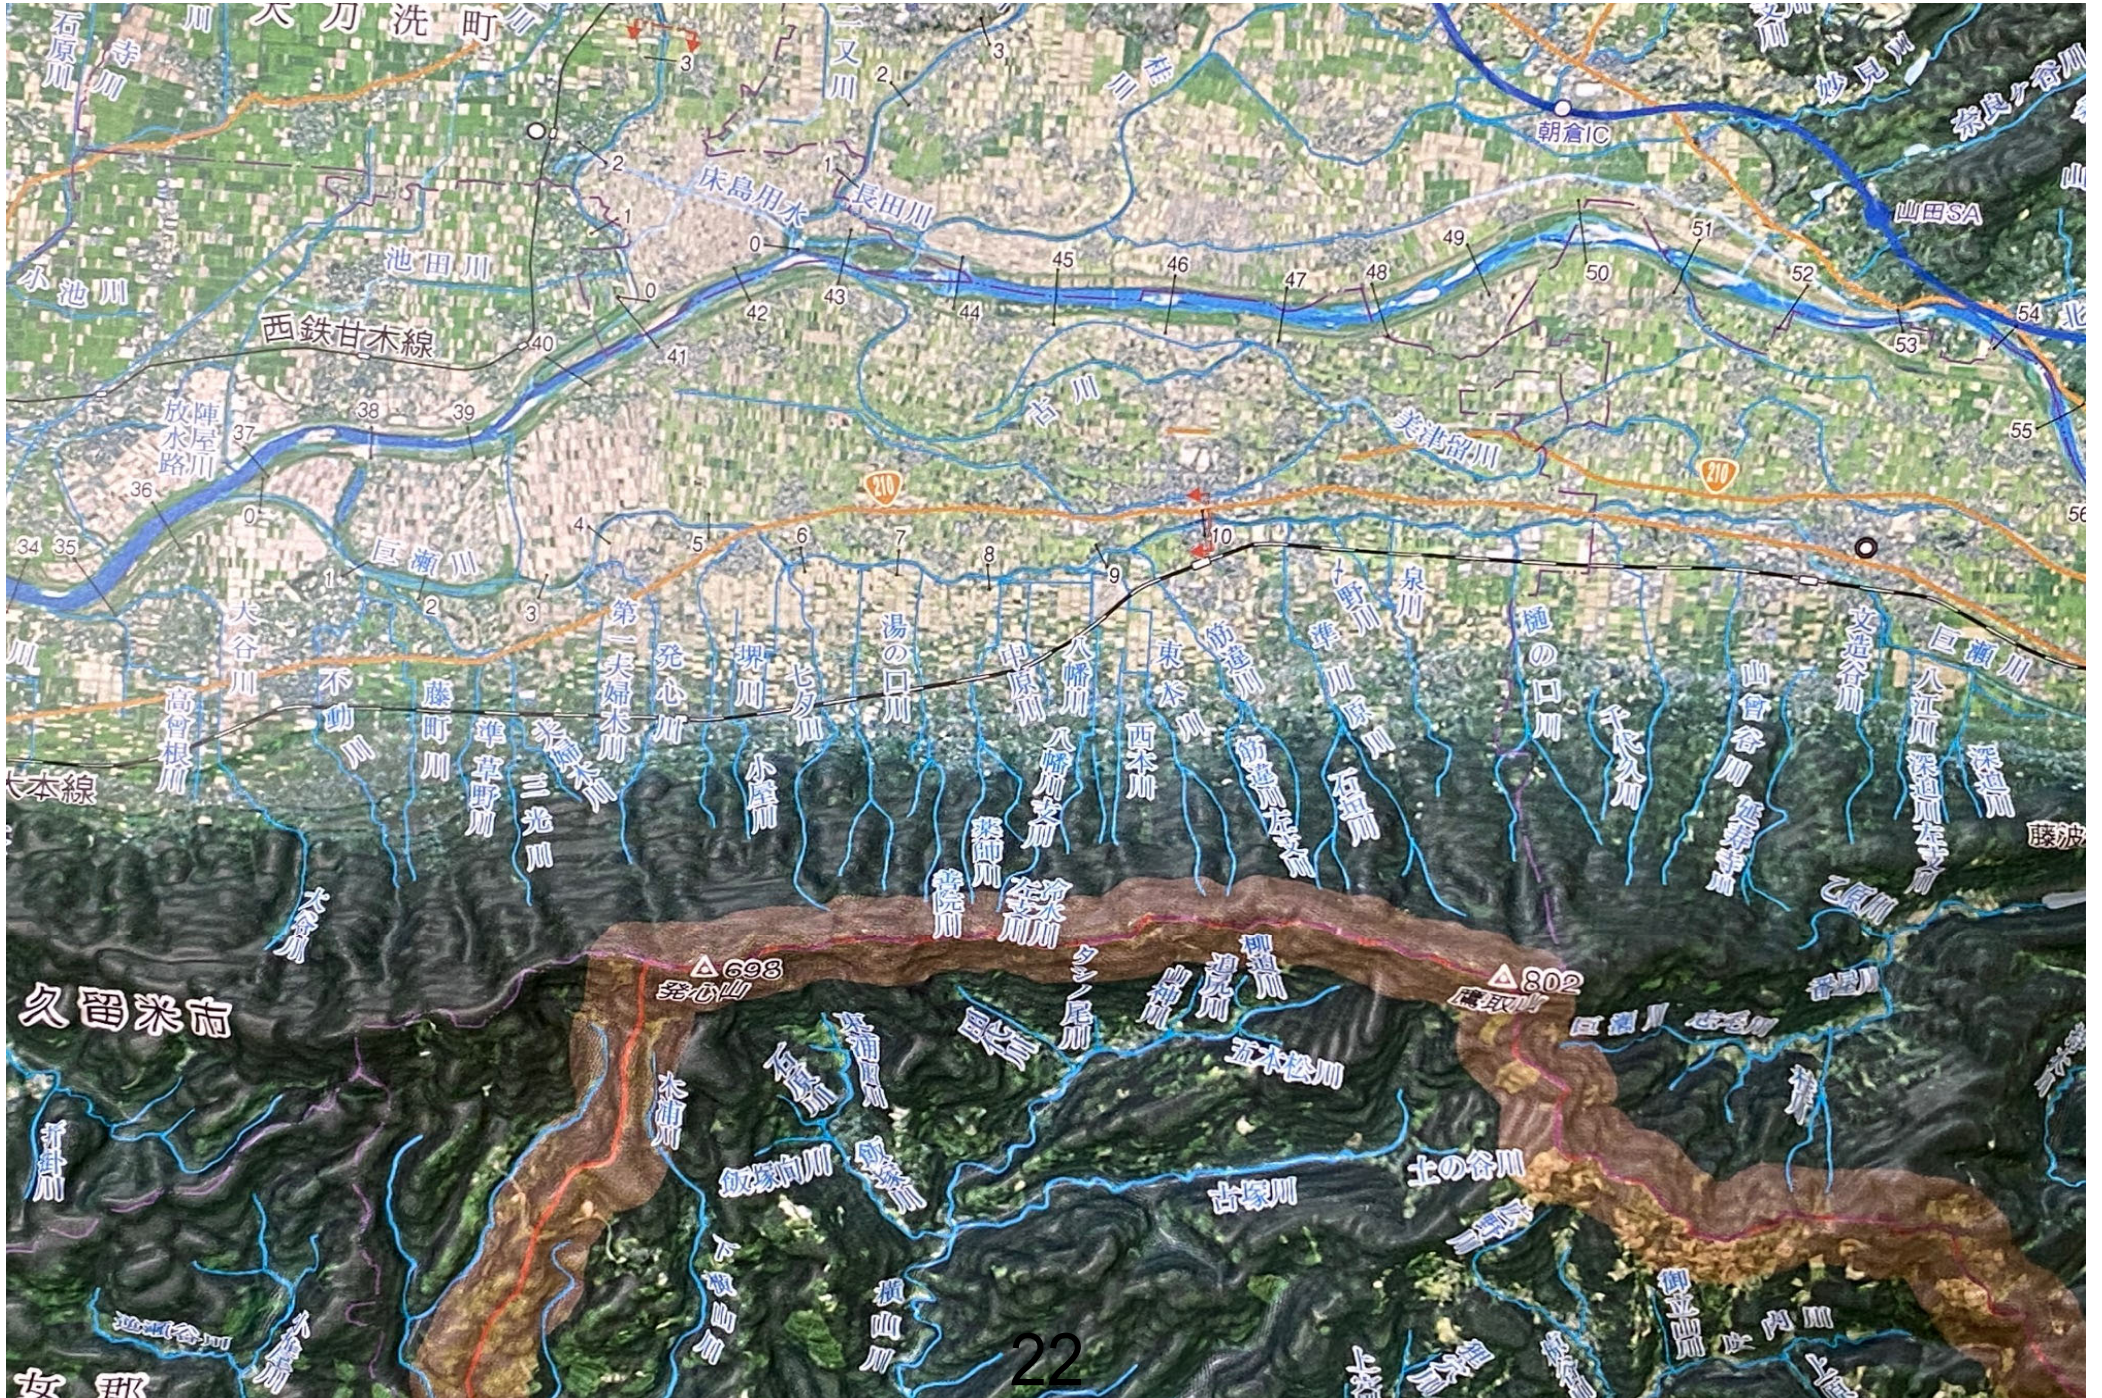
巨瀬川流域の立体図

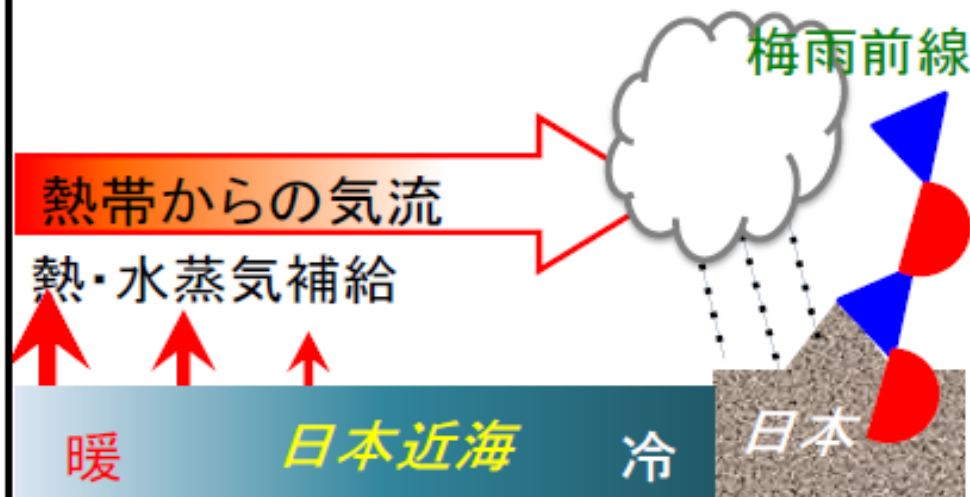
豪雨: 温暖化以前

北上した梅雨前線に向けて熱帯から吹き込む気流は、日本近海が冷たいため安定化し、積乱雲を発達させにくい。

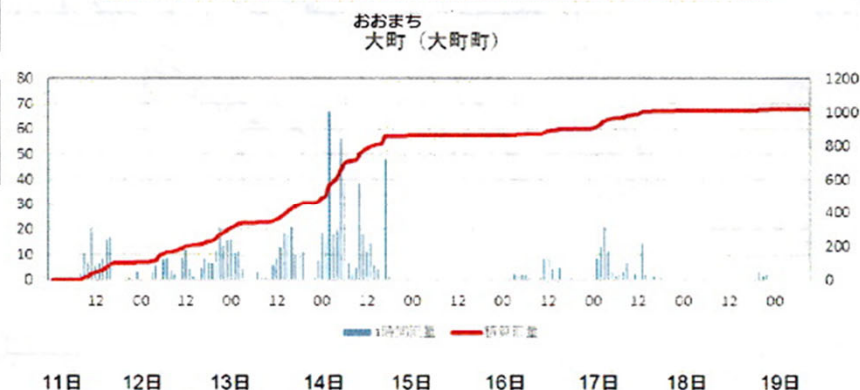
アメダス降水量の時系列図 (8月11日0時～8月19日9時)
