令和7年8月7日大雨

○令和7年8月10日からの大雨により、国土交通省熊本河川国道事務所の要請を受け被害状況の把握のため白川出張所管内の河川管理施設の洪水時河川巡視を行った。

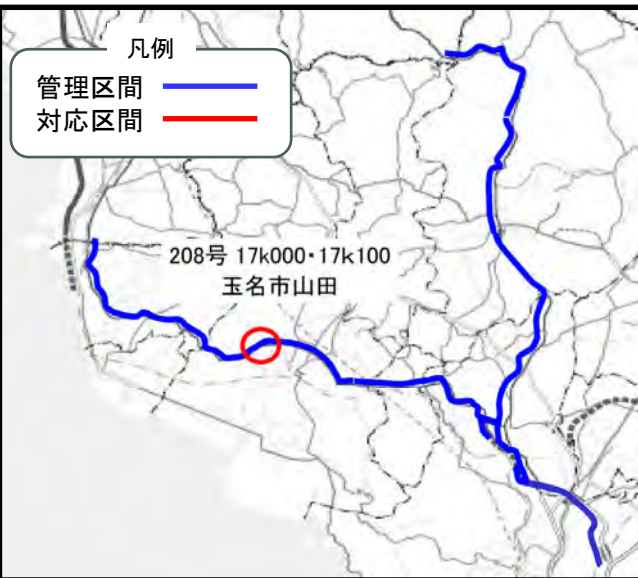
災害対応箇所

- (被害状況): 令和7年8月10日から11日にかけて断続的に発生した線状降水帯により、国道208号玉名市山田地区において、車道(歩道)へ土砂流入し通行止めが生じた。
- (対応状況): 通行規制を解除するため、土砂撤去、大型土のう(29袋/2箇所)設置を実施した。

災害対応の要請を受け、法面崩壊部に於ける流出土砂の撤去及び、法面復旧工事を行いました。休暇中であり人員や機械の確保を心配しましたが、多くの方々のご協力により迅速に作業する事が出来ました。二次災害及び、熱中症に注意しながら作業を行い、国道208号の早期開通に貢献出来て良かった。

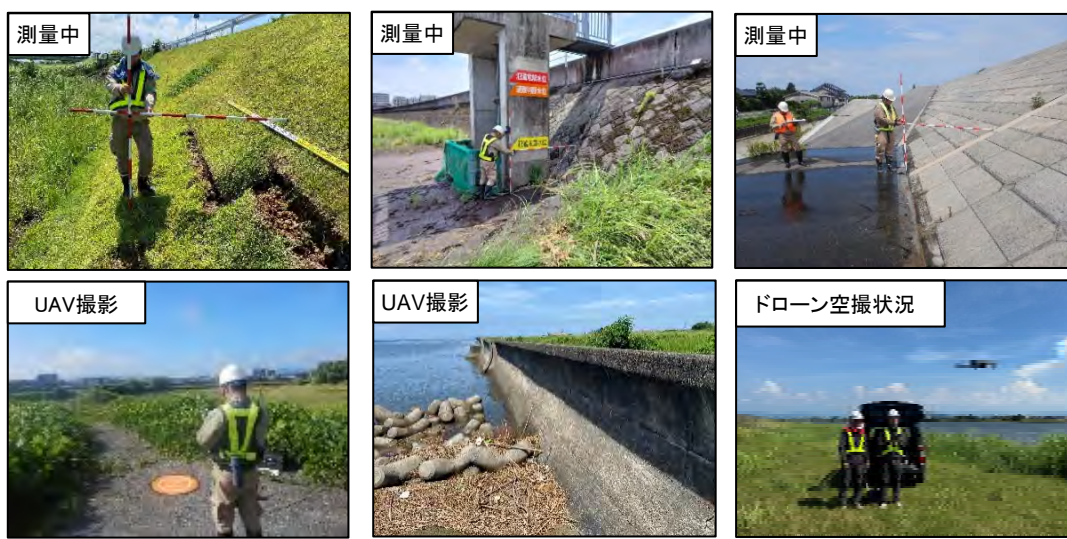
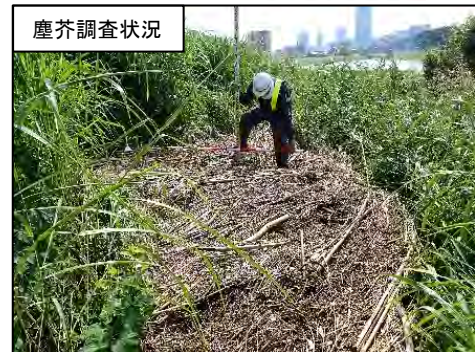
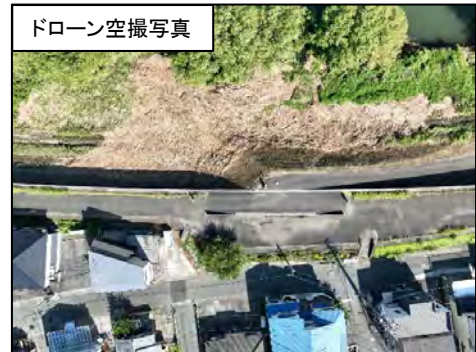
○(被害状況)・・令和7年8月10日～11日にかけて、記録的大雨に見舞われ、白川直轄管理区間において塵芥・流木等の堆積が発生した。

○(対応状況)・・豪雨後の白川直轄管理区間における緊急点検及び塵芥調査を実施した。塵芥調査では、徒歩調査の他、ドローン空撮を行い、迅速な被災状況把握に努めた。

豪雨後の被災有無確認の緊急調査及び塵芥調査を行いました。特に塵芥調査では、直轄区間約17km状況把握を早期に行うため、徒歩確認の他、ドローンでの空撮を行い、堆積量の早期把握に努めました。入社後初めての災害対応でしたが、都度担当職員へ報告を行い、円滑な作業を心掛けました。今後も技術研鑽し、社会貢献できる技術者を目指していきます。

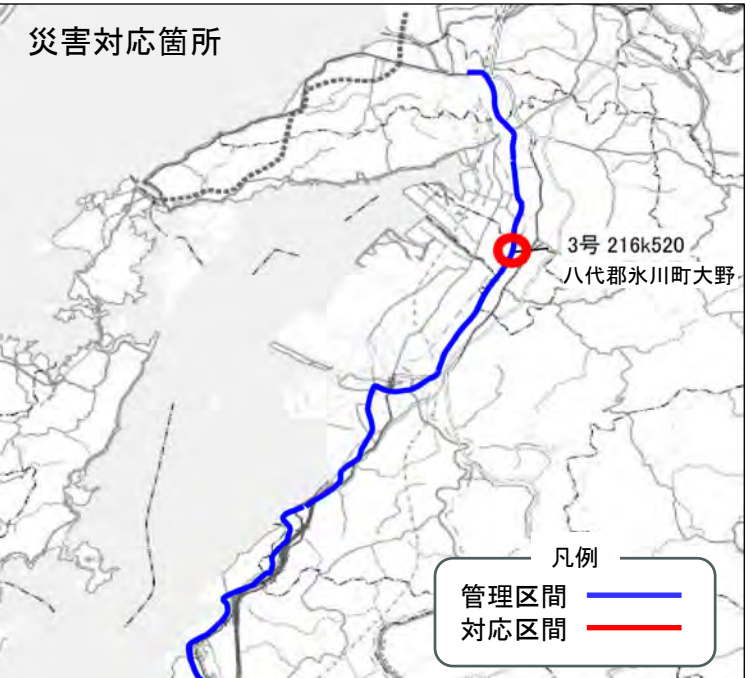
- (被害状況): 令和7年8月11日10時頃、豪雨の影響で斜面崩壊が発生し、八代郡氷川町大野の国道3号歩車道へ土砂が流入した。
- (対応状況): 土砂撤去、大型土のう設置等を実施し、歩道部の通行規制を解除した。

土砂撤去状況

大雨による出勤要請を受け、国道3号(道の駅竜北近く)の歩車道に流出した土砂の撤去を行いました。流用土による大型土のうの製作・据付と崩壊面のシート養生により崩土の拡大を防ぎ、早期の応急復旧と一般利用者の安全を確保しました。

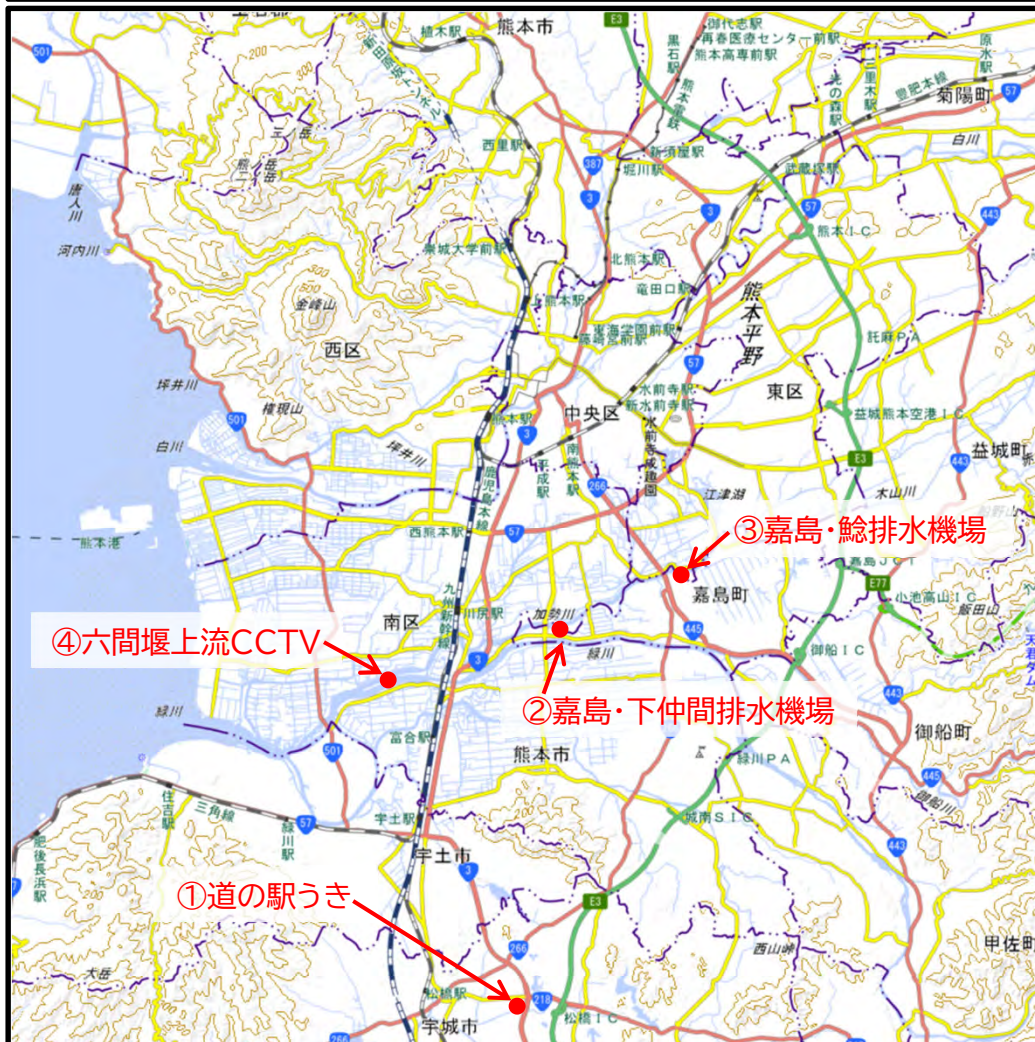
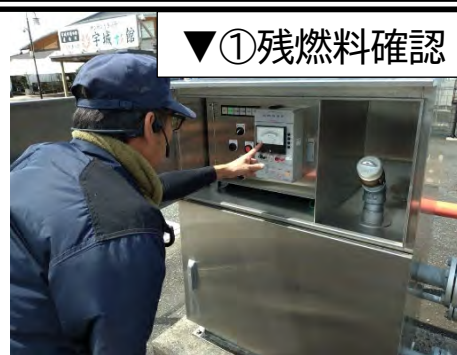
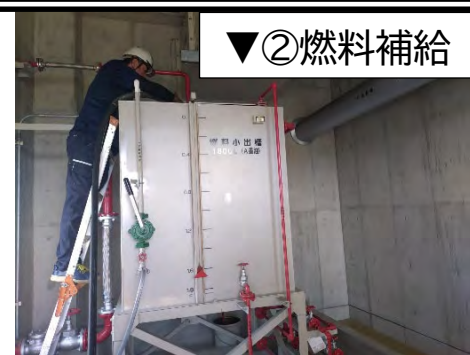
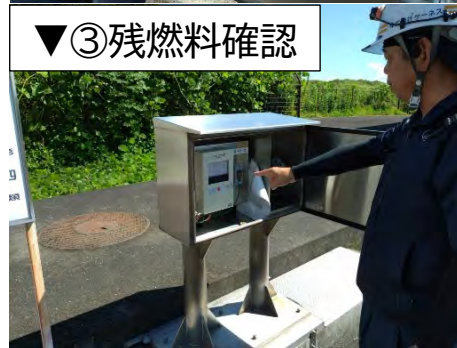
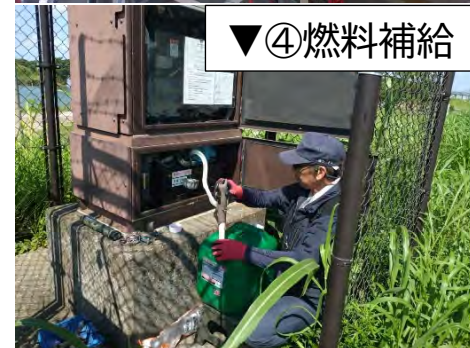
- (被害状況) 令和7年8月7日から11日にかけて発生した大雨により、CCTV映像断やトンネル非常用設備の故障発報など熊本県内の広範囲に渡って電気通信設備に障害が発生した。
- (対応状況) 次の大雨に備えて、令和7年8月12日から9日間で延べ20人にて排水機場や道の駅、CCTVや情報板に設置している96箇所の予備発電機の残燃料を確認し、早急に燃料補給を行った。

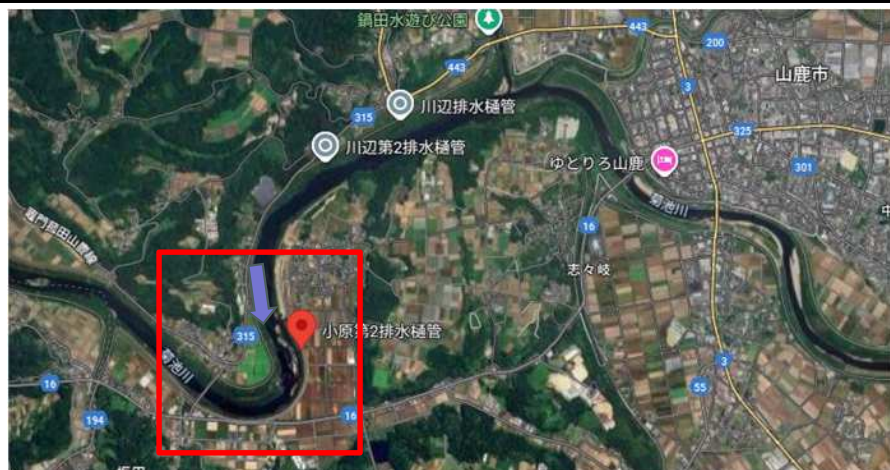
- (被害状況)・・令和7年8月10日～11日の大雨により、菊池川の水位が上昇し、小原第2排水樋管のゲート全閉操作水位に達したため、当該樋管を全閉にした。その後、菊池川の水位が低下したため、ゲートの開操作を行ったが、ゲート裏側(堤防から見て宅地や田畑側)の水路の水位とゲート表側(河川側)の水路の水位に大きな差(裏側の水位>表側の水位)が生じたため、開閉装置に負荷がかかり、開操作ができない状況あった。
- (対応状況)・・迅速に開閉装置のハンドル部のトルクリミッター(過大な負荷がかかった際に動力伝達を瞬時に切り離し、機械を保護する装置)を調整して、緊急的に手動ハンドル操作へ切替を行った後、ゲートの開操作を実施した。その結果、ゲート裏側の水位が下がり負荷が取り除かれたため、電動操作も無事復帰することができた。

通常、電動で上げる扉なので手動で上げるには時間がかかりましたが、無事上げることができました。緊急時に、水門メーカーとしての知識が生きて良かったです。

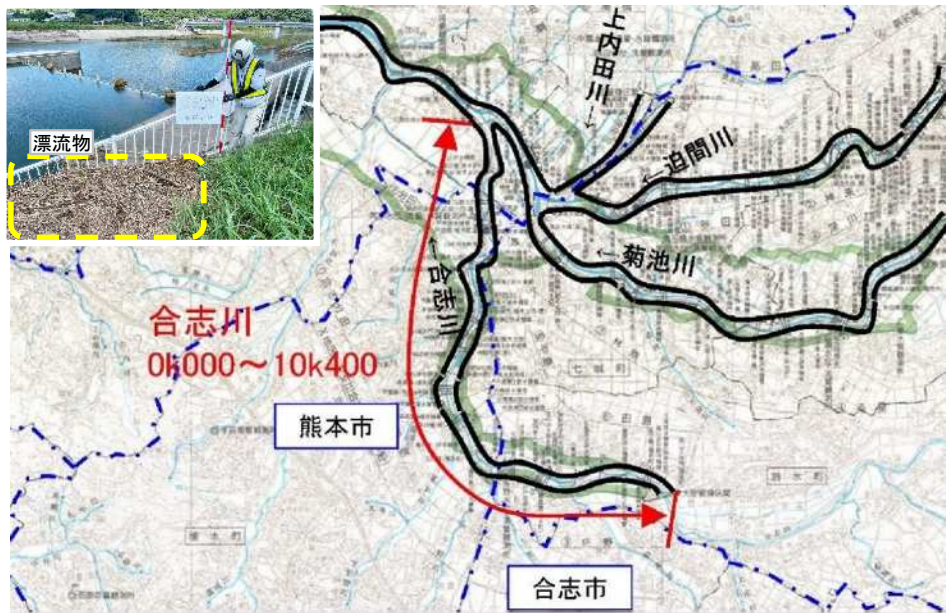
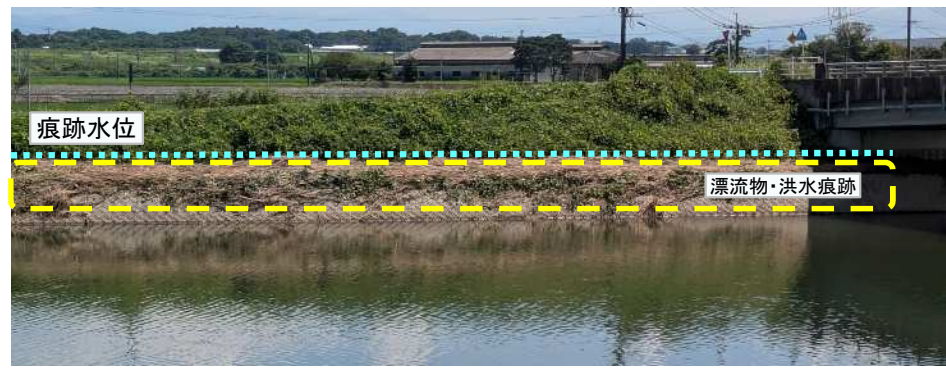
- (被害情報): 熊本県内では令和7年8月10日から11日に線状降水帯が発生し、一部地域で24時間降水量が400ミリを超える記録的大雨を観測した。菊池川水系では氾濫危険情報が発表され、合志川では計画高水位を超過し、堤防決壊等による氾濫や浸水のおそれがあった。
- (対応状況): 合志川の河道内の洪水痕跡を調査するため、水位低下後の8月12日に現地に入り、痕跡高の観測、痕跡状況撮影、痕跡図の作成を行った。

▲痕跡調査状況

▲痕跡高さ計測状況

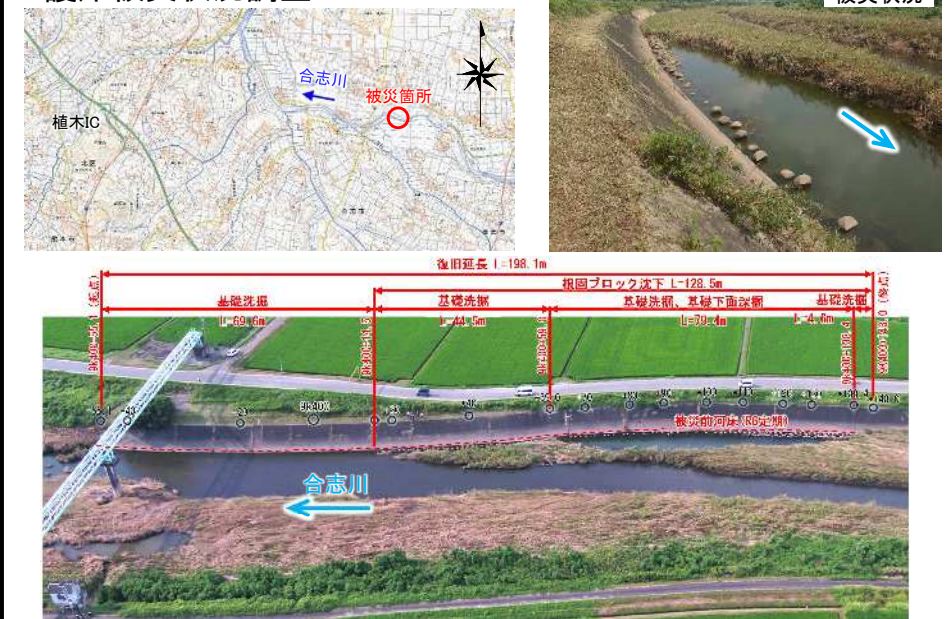
○護岸被災状況調査

○（被害状況）：令和7年8月10日から11日の豪雨により菊池川及び合志川で流木等の堆積が発生した。
また、合志川右岸9k300では護岸基礎部の洗掘・根固めの沈下が発生した。

早急な流木・塵芥の撤去に寄与するため、複数班を組織し、UAVを用いた効率的な調査を実施しました。
また、護岸復旧については、調査結果から被災原因を推定し、本復旧工法の提案・災害申請の資料作成を行いました。

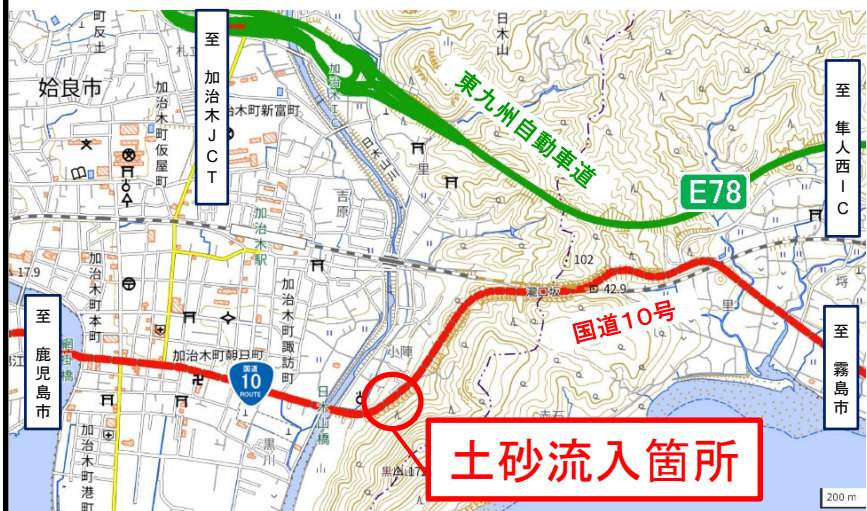
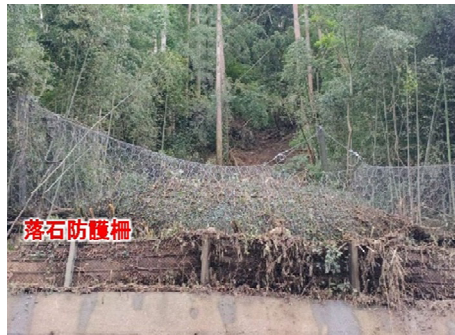
- (被害状況)・令和7年8月7日からの大雨に伴い、斜面の表層崩壊が発生した。既設の落石防護柵により崩壊土砂(樹木含む)を捕捉したが落石防護柵が損傷した。被災斜面の崩壊規模は幅15m、高さ約70mであり、二次災害も懸念されたことから全面通行止めを実施した。
- (対応状況)・早期に交通開放すべく、国道10号の下り車線に仮設防護柵を設置し、斜面から土砂流入等に対するの安全対策を行い片側交互通行を行った。その後、24時間作業にて上り車線側に大型土のう等により、道路の拡幅を行い対面通行可能な幅員を確保して対面通行確保を行った。

至霧島市 至鹿児島市
国道上部斜面の崩壊状況

令和7年8月8日撮影
崩落土砂の堆積状況

福地建設(株) 永田	応急復旧工事として、法面の崩土撤去及び、仮設防護柵設置を行い、片側交互通行を24時間体制で実施しました。その後夜間作業にて2車線化工事を行い、無事故で早期開通できたことをうれしく思います。

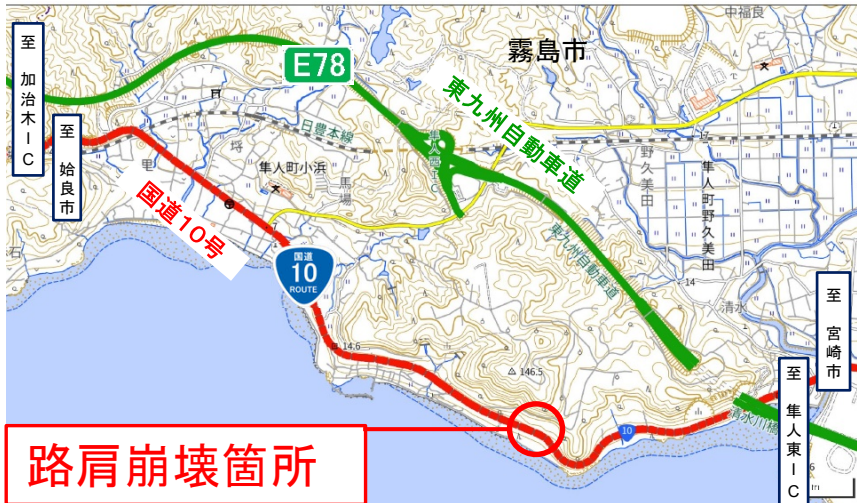
路肩崩壊箇所

- (被害状況)・・令和7年8月7日からの大雨の影響で、野久美田地区の下り車線の路肩が崩壊した。路肩崩壊は延長約30mにわたり発生し、崩壊が拡大する恐れもあり、全面通行止めを実施した。
- (対応状況)・・路肩崩壊した箇所については、大型土のうや単粒度砕石により盛土を行い、舗装復旧、仮設ガードレール設置を行い、早期全面通行止め解除すべく昼夜問わず作業を実施した。

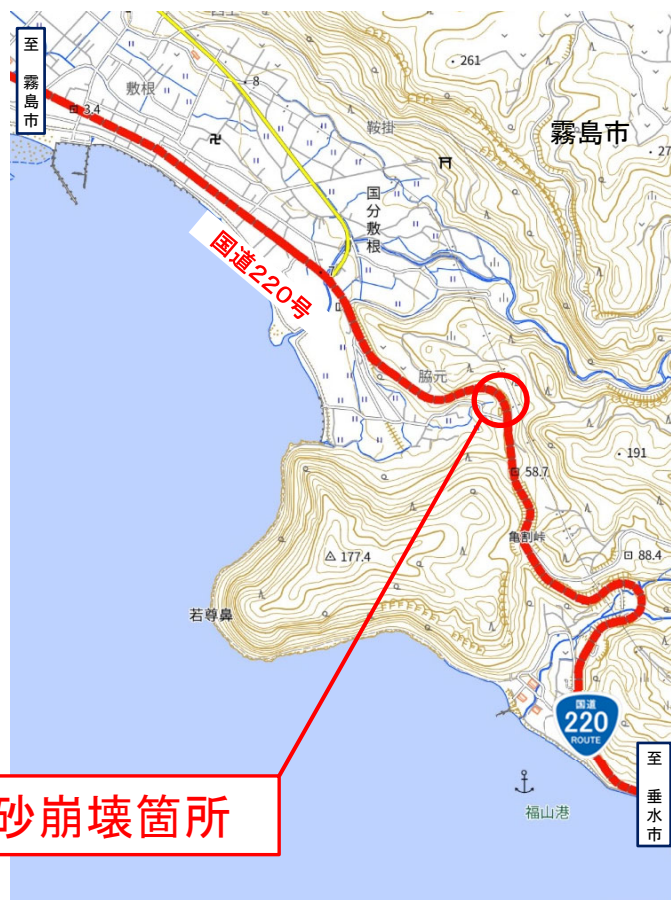
土砂崩壊箇所

- (被害状況)・令和7年8月7日から大雨に伴い、国分敷根地区の上り車線側の斜面で、小規模なものを含めて数カ所の表層崩壊が発生した。最大の崩壊箇所(約20m)では、落石防護柵により道路への直接的な被害は防がれたものの、防護柵の背面に土砂(倒木)が堆積した。
- (対応状況)・小規模崩壊箇所においては、土砂撤去を行いブルーシート・大型土嚢設置を行い、防護柵背面の崩壊箇所については、堆積土砂等の除去を行いポケットの確保及びブルーシートで覆い降雨対策を行い、道路利用者の安全確保に努めた。

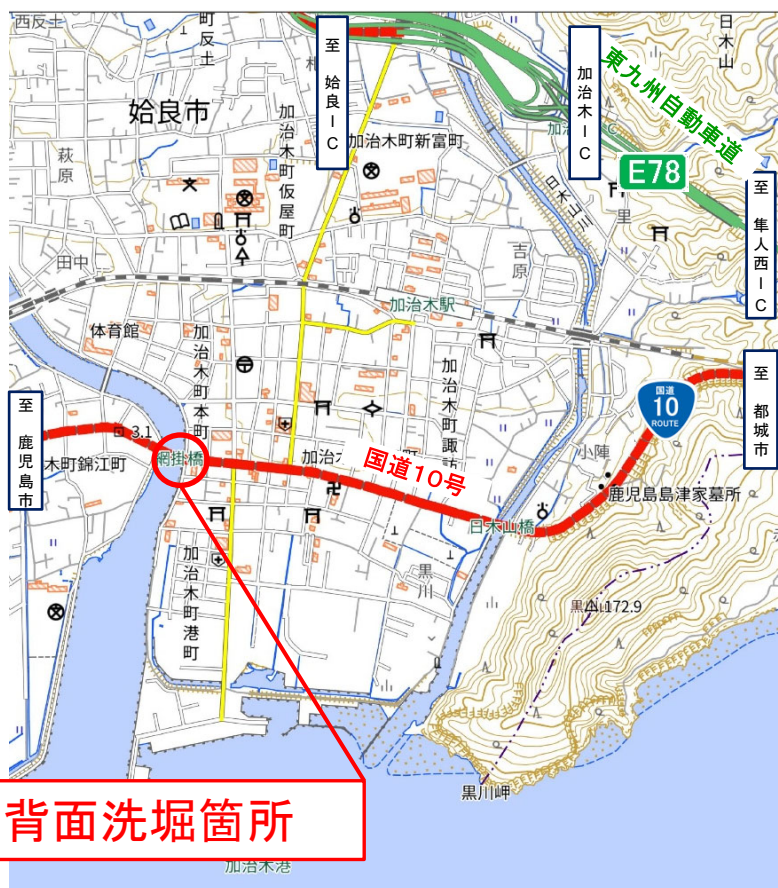
橋台背面洗掘箇所

- (被害状況)・・令和7年8月7日～8日にかけて、対馬海峡から九州北部付近へ南下した前線に向かって南から暖かく湿った空気が流れ込み、鹿児島県を中心に大雨となり、網掛川(県管理河川)が増水し河川内の橋台背面及び橋台橋脚基礎部の土砂が洗掘された。
- (対応状況)・・網掛橋橋台背面部に砕石投入し道路面の復旧を行った。護岸部については大型土のう、袋石玉石設置した。

護岸崩壊部の撤去・大型土のう設置・埋戻し・舗装復旧を行いました。復旧作業は昼過ぎから翌朝までかかりましたが、多くの協力会社の協力により迅速に安全に復旧作業を完工することが出来ました。

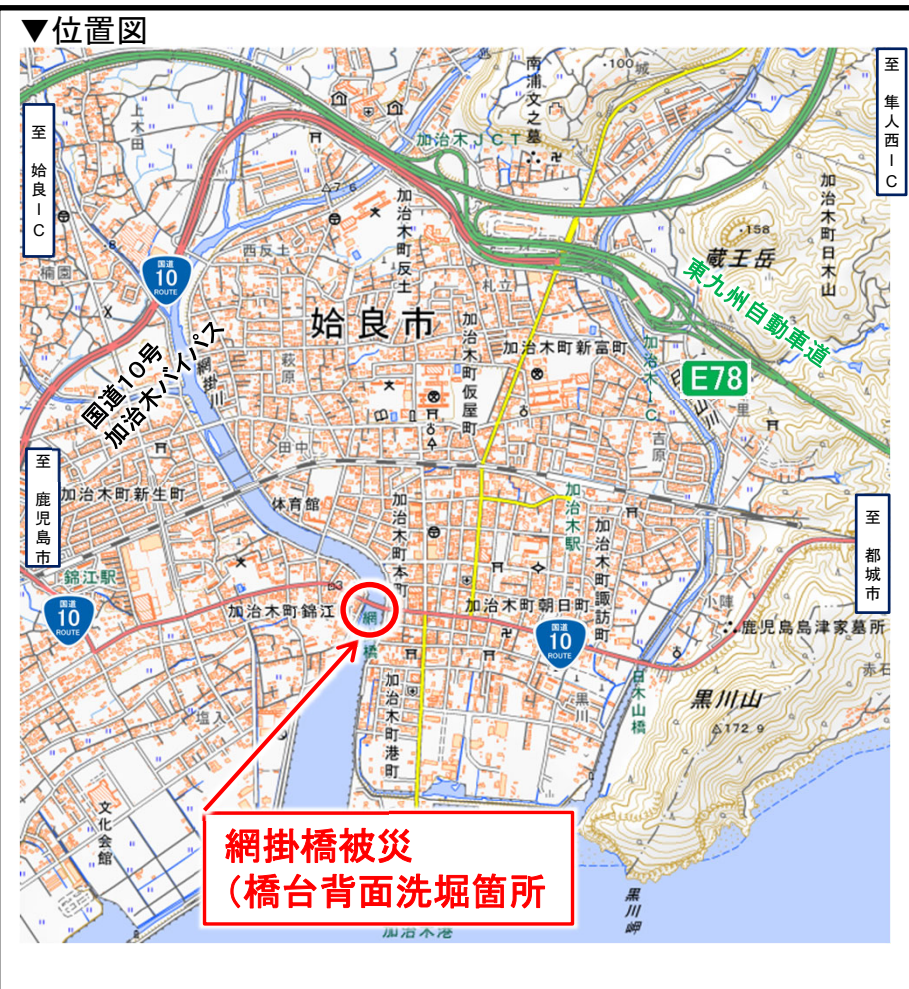
▼復旧計画

- (被害状況)・令和7年8月7日～8日にかけて、対馬海峡から九州北部付近へ南下した前線に向かって南から暖かく湿った空気が流れ込み、鹿児島県を中心に大雨となり、網掛川(県管理河川)が増水し河川内の橋台背面及び橋台橋脚基礎部の土砂が洗掘された。
- (対応状況)・橋台、橋脚の基礎を復旧するために鋼矢板を打ち込み、基礎杭周囲に充填材を打設し、フォーミングに防護コンクリートを打設した。施工にあたっては橋台や橋脚基礎部について潜水士による調査を行い、がれき等の撤去を行った。
