# 道路橋石橋の定期点検に関する 技術図書策定について

竹山 真平<sup>1</sup>・佐藤 博信<sup>1</sup>・梶尾 辰史<sup>2</sup>

<sup>1</sup>九州地方整備局 九州道路メンテナンスセンター 技術第二課 (〒812-0013 福岡県福岡市博多区博多駅東2-11-1)

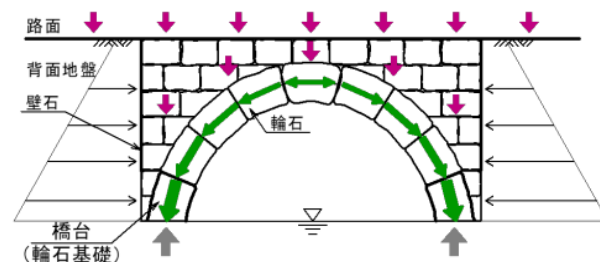
図-1 石造アーチ橋の荷重伝達経路の概念図

石造アーチ橋の基本的な構造特性は上路式アーチ橋と同様であり、壁石と中詰がアーチ橋の支柱、輪石がアーチリブの役割を果たすことでアーチ構造が成立している（図-1）。一方で、石材を組み合わせた構造であり、連結されていない離散構造という特徴を有している。壁石および中詰を通して輪石に荷重が伝達し、輪石同士は主として圧縮力が作用する状態となって耐荷機構を維持し、アーチ軸線に沿って橋台を介して地盤に荷重を伝達している。これらの荷重伝達の仕組みをアーチ機構と定義しており、定期点検ではこのアーチ機構の成立性に直結する形状変化を継続的に捉えることが重要である。輪石や壁石面、基礎周り、路面の凹凸などは、変状が連動して現れることがあり、外観上の変化が内部の状態や荷重伝達の乱れを示唆する場合がある。そのため、点検時は、単に損傷を列挙するのではなく、輪石、壁石面、輪石基礎の形状変化が荷重伝達経路にどう影響しているかという観点で記録と評価を行う必要がある。特に、路面に沈

下等の変状がある場合には基礎部の形状の変化が原因となっている可能性があるため、基礎部の洗掘等の有無も確認することが重要である。

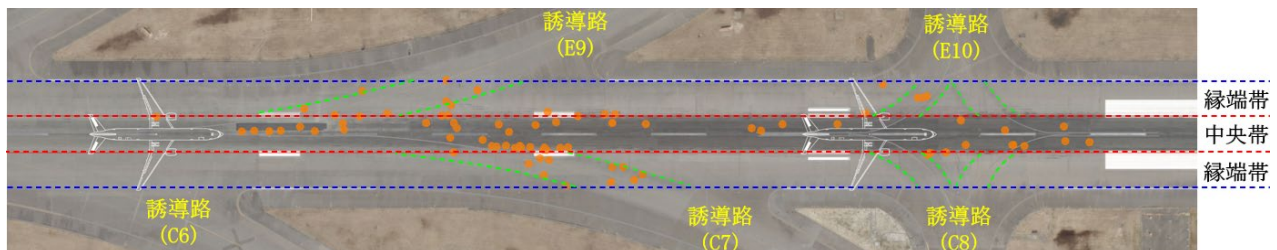
図-2 2022-2025年度における緊急補修位置の分布 (●: 補修箇所)

また、滑走路の損傷は場所によって一様ではなく、誘導路交差部や航空機主脚(メインギア)の走行が集中す

る中央帯において、供用年数に比して損傷の進行が早い傾向が確認されている(図-2参照)。このことから、滑走路全域を一律に評価・改良する従来型の設計手法は、必ずしも合理的であるとは言い難い。

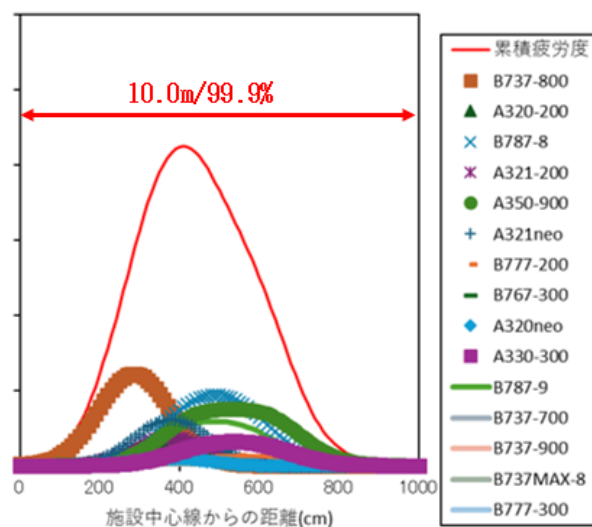
図-4 横断方向における累積疲労度分布図

滑走路舗装に作用する荷重は、航空機主脚による繰返し載荷が支配的であり、その作用位置は横断方向に一様ではない。したがって、横断方向の荷重分布特性を正しく把握することは、舗装構造の疲労評価および合理的な改良範囲の設定を行う上で重要である。本検討では、福岡空港に就航する主要航空機17機種を対象に、離着陸時の航空機主脚による横断方向の疲労度分布を算定した。疲労度の算定には、舗装工学委員会が提供する多層弾性解析プログラム（GAMES）を用い、主脚荷重により舗装内に生じる引張りひずみに基づき疲労度を算定した。主脚の横断方向走行位置は、滑走路中心線を基準とした正規分布でモデル化し、分布の広がりを表す標準偏差については、「空港土木施設設計要領（舗装設計編）」<sup>1)</sup>に基づき、中間部中央帯の設計標準偏差を採用した。これは、高速走行時において主脚走行位置のばらつきが大きくなる特性を踏まえたものである。その上で、各航空機の運航頻度を考慮して算定した横断方向の疲労度分布を、横断方向位置ごとに重ね合わせることで、A滑走路全体の累積疲労度分布を算定した。その結果、滑走路中心線から左右10mの範囲（中央帯）において、主脚走行の累積確率が約99.9%に達し、航空機荷重の大部分が中央帯に集中することが明らかとなった（図-4参照）。なお、本章で算定した疲労度分布は、荷重作用位置特性を示すものであり、後続章ではこれを用いた横断方向の区域区分および劣化特性評価へと展開する。

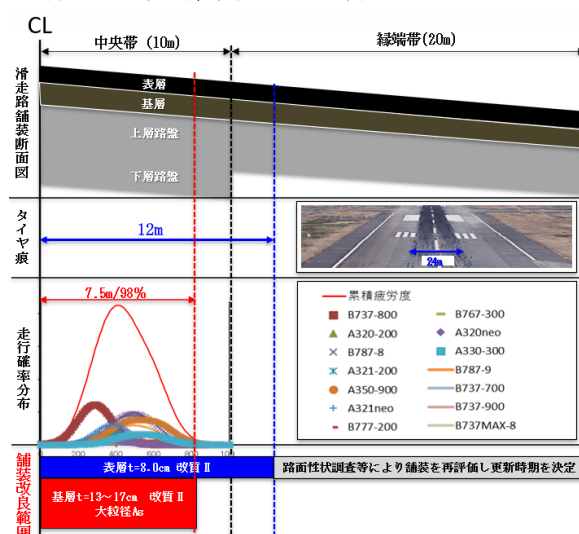
図-9 実観測補正及び走行確率分布による改良範囲

基層改良については、舗装厚が平均15cm程度と比較的厚層となることから、大型フィニッシャの施工幅や夜間施工における日々復旧といった施工条件を考慮し、滑走路中心線から左右7.5mの範囲において実施する方針とした（図-9参照）。なお、累積疲労度分布図によれば、滑走路中心線から7.5mの範囲において主脚走行の累積確率は約98%に達しており、構造的な耐久確保の観点においても合理的な改良範囲であると判断した。

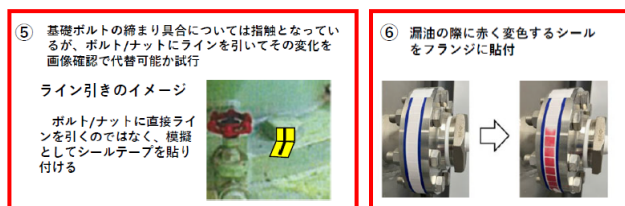
図-11 ボルトの緩みと油漏れの確認

油に反応して変色するテープを配管に貼付し、変色の有無により油漏れを判断するものである。

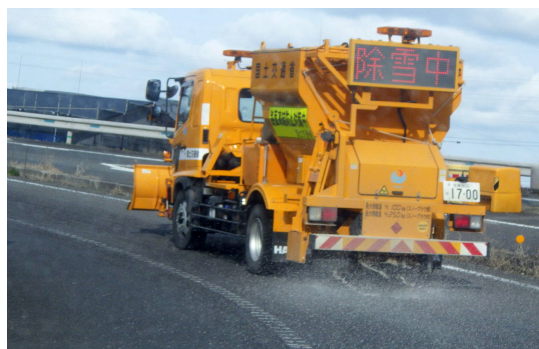
写真－8 湿潤式散布車の散布

散布時は、運転席より自動散布と手動散布の切替が可能であり、基本的には走行速度に応じて所定量を散布する自動モードを用いることとした。なお、橋梁部等の重点対策箇所においては、手動操作により散布量を増加させる対応も可能である。散布幅は3～7mの範囲で調整可能であり、道路条件に応じた設定を行った。散布後は車両腐食防止の観点から、下部洗浄機能を用いて散水洗浄を確実に実施した。

- (1) 湿潤塩として散布するため、飛散が抑制され、乾式散布と比較して高い定着性を確認した。
- (2) 塩水散布に比べて薬剤濃度が高く、持続性に優れており、散布後数日間にわたり効果の持続が確認された。
- (3) 塩水生成設備を別途必要としないため、各路線の薬剤保管拠点から直接出動が可能となり、機動性が向上した。
- (4) 水道水を使用することで、塩水散布のような河川水利用時に懸念される機器の目詰まりや故障リスクの低減が図られた。

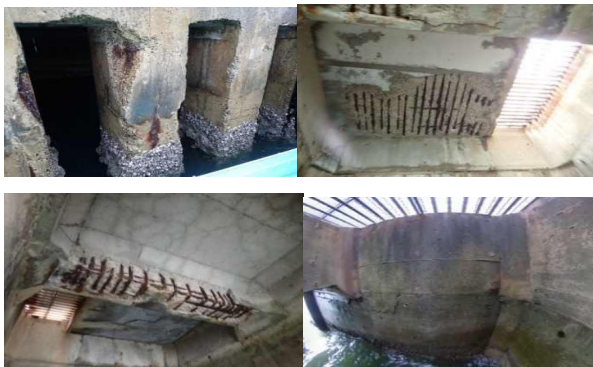
写真-3 状況写真 (スリット部、梁、壁、頂部)

潜水士、調査船による海上目視、橋梁点検車、写真撮影等を使用して、函体内外部の点検診断を実施し、スリット部は鉄筋が露出していて、錆汁を伴う幅 3mm 以上のひびわれや、剥落箇所が散見された。堤体内部の梁および頂版(RC 床版)において、かぶりの剥落による鉄筋の露出やコンクリートの浮きが発生していた状況である。評価上は大半のブロックで、部材の性能が低下している状態が確認された。

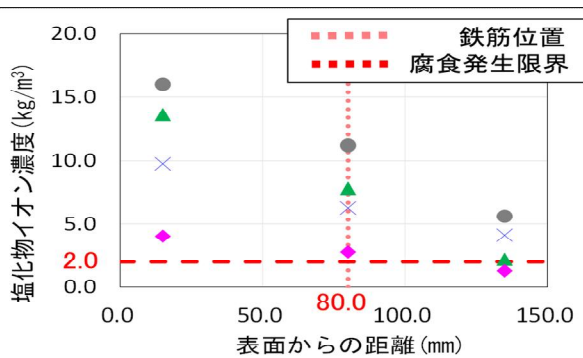
図-3 塩分含有量

各部材のコンクリート劣化状況を調べるため、塩分含有量試験を実施したところ、ほとんどの部材で鉄筋より奥の位置まで、塩化物イオン濃度が港湾構造物の鉄筋腐食発生限界である $2.0\text{kg/m}^3$ を超過していた。コンクリート部材の劣化は、塩害の進行が主要因であり、補修対策の適用限界を超過していると判断され、抜本的な対策が必要な状況と分かった。

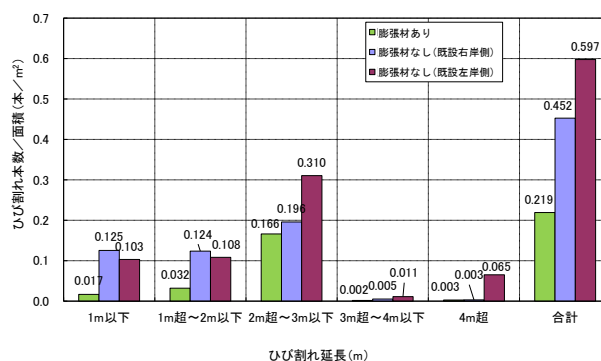
図-12 ひび割れ延長（膨張材の有無による影響）

壁面補修コンクリートに膨張材の添加を行った結果、膨張材ありのブロックは、既打設ブロック（膨張材なし）に比べ、ひび割れ発生本数が 50～60%低減しており、ひび割れ抑制に効果があることが確認された（図-12）。そのため、令和 2 年度以降の壁面補修工事では、膨張材の添加を基本仕様とした。

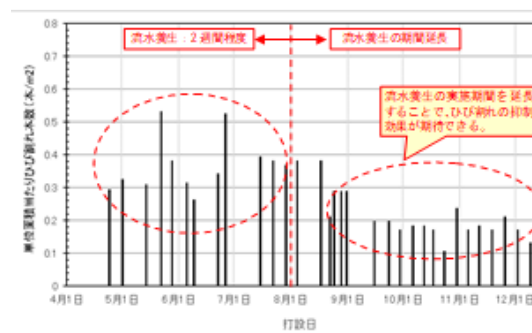
図-13 流水養生の期間延長の効果

壁面補修コンクリートの養生方法について、当初仕様では、流水養生を打設後 2 週間までの期間に限定していたが、試験施工では、ひび割れの抑制を目的として、工事期間中、流水養生を継続して実施した。その結果、ひび割れの発生量は、打設時期（季節）により異なることが想定されるため断定することは難しいが、流水養生の期間によりひび割れの本数は異なり、流水養生の実施期間を延長することで、ひび割れの抑制効果が期待された（図-13）。そのため、工事期間中の流水養生の継続を令和 2 年度以降の壁面補修工の基本仕様とした。
