# 道路橋石橋の定期点検に関する 技術図書策定について

竹山 真平<sup>1</sup>・佐藤 博信<sup>1</sup>・梶尾 辰史<sup>2</sup>

<sup>1</sup>九州地方整備局 九州道路メンテナンスセンター 技術第二課 (〒812-0013 福岡県福岡市博多区博多駅東2-11-1)

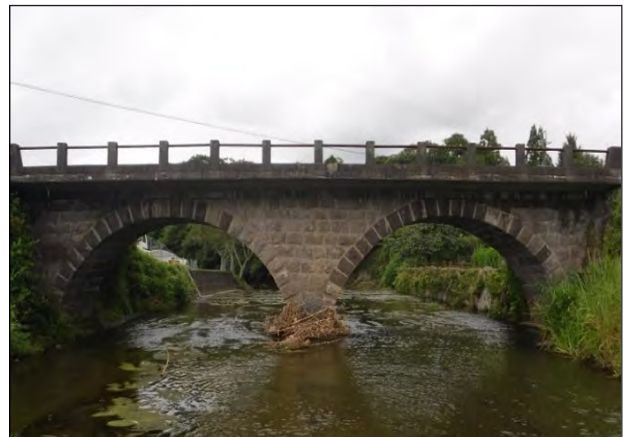
写真-1 石橋（石造アーチ橋）

石橋は「石造アーチ橋」と「石桁橋」に分類され、全国で約2,400橋あり、九州に約5割、うち約700橋が石造アーチ橋、約600橋が石桁橋であり、管理者の9割は市町村である。県市町村アンケートでは「体系的な知見をまとめた資料が少ない」、「石橋の健全性の診断に

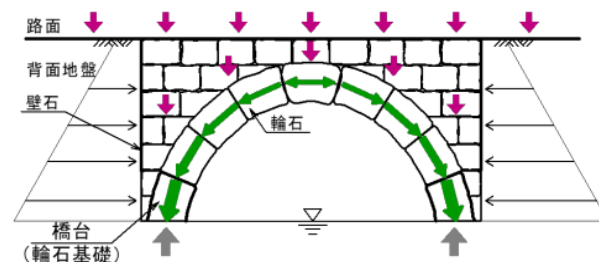
図-1 石造アーチ橋の荷重伝達経路の概念図

石造アーチ橋の基本的な構造特性は上路式アーチ橋と同様であり、壁石と中詰がアーチ橋の支柱、輪石がアーチリブの役割を果たすことでアーチ構造が成立している（図-1）。一方で、石材を組み合わせた構造であり、連結されていない離散構造という特徴を有している。壁石および中詰を通して輪石に荷重が伝達し、輪石同士は主として圧縮力が作用する状態となって耐荷機構を維持し、アーチ軸線に沿って橋台を介して地盤に荷重を伝達している。これらの荷重伝達の仕組みをアーチ機構と定義しており、定期点検ではこのアーチ機構の成立性に直結する形状変化を継続的に捉えることが重要である。輪石や壁石面、基礎周り、路面の凹凸などは、変状が連動して現れることがあり、外観上の変化が内部の状態や荷重伝達の乱れを示唆する場合がある。そのため、点検時は、単に損傷を列挙するのではなく、輪石、壁石面、輪石基礎の形状変化が荷重伝達経路にどう影響しているかという観点で記録と評価を行う必要がある。特に、路面に沈

下等の変状がある場合には基礎部の形状の変化が原因となっている可能性があるため、基礎部の洗掘等の有無も確認することが重要である。

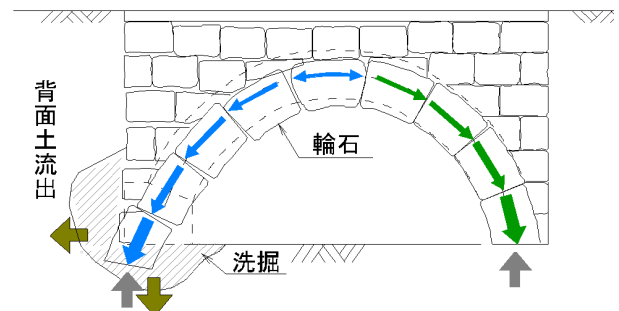
図-3 変状の事例（イメージ）

具体的な損傷事例の掲載箇所では、耐荷性能がどうかを評価するために、変状が生じた場合の耐荷性能上

懸念される状態も整理しており、部位・部材ごとに外観に現れる異常、想定要因、把握の留意点、性能推定の留意点を整理しており、同じ損傷でも、発生要因や進展、構造への影響が部位により異なることなどをまとめている。

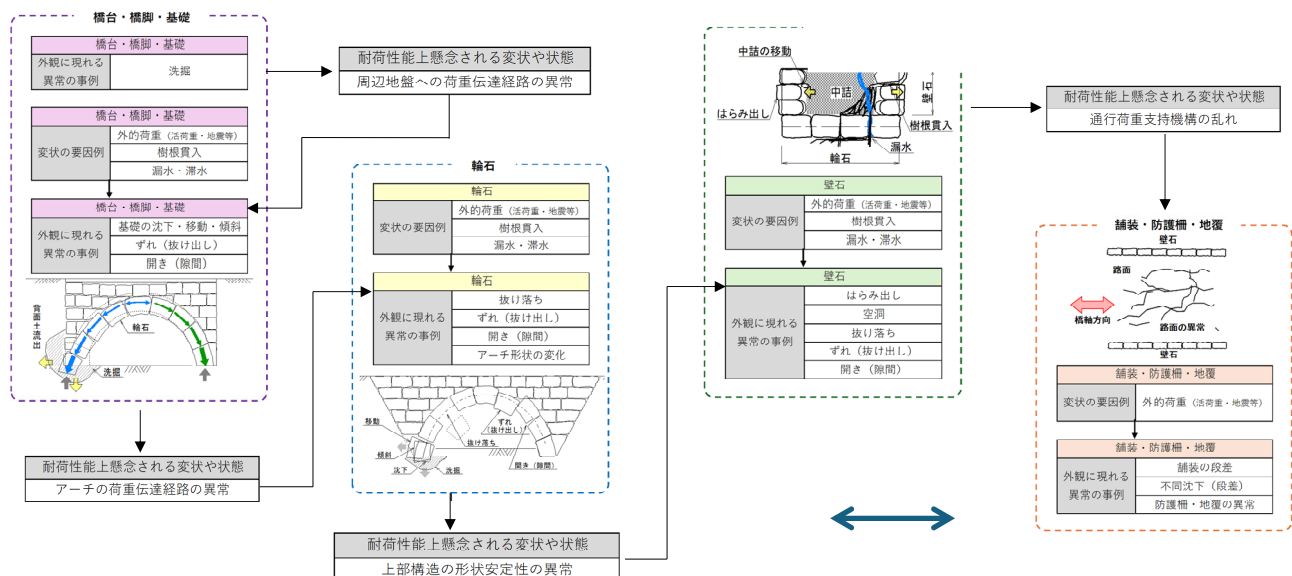
図-5 石造アーチ橋の形状変化に関する損傷とその関連性

石造アーチ橋の損傷の特徴として、変状が連鎖的に発生する点がある。例えば、下部構造に沈下が発生すると、アーチ軸線が乱れ、輪石のずれや壁石のはらみ出しにつながる。このような連鎖的な関係についても示しており（図-5）、「どの変状がどの部位に影響しやすいのか」をわかりやすくまとめている。石桁橋は一般橋の単純桁と同様の構造特性のため、点検要領を参考に点検が可能であるが、石桁橋の構造的な特徴や点検等における留意点についても記載をしている。

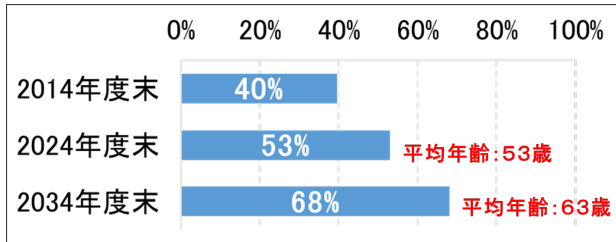
図-1 建設から50年以上経過した橋梁の割合

福岡国道事務所が管理する橋梁のうち、建設から50年以上経過した橋梁の割合は、2024年度末時点で53%を占め、平均年齢は53歳と高齢化が進んでおり、10年後の2034年度には68%と橋梁の高齢化が深刻である。(図-1)(写真-1)

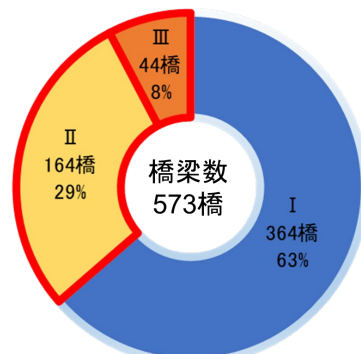
図-3 補修が必要な橋梁の割合

令和6年度時点 ※橋長2.0m以上  
(R6供用の橋梁(未点検橋梁)1橋あり、溝橋(ボックスカルバート)を除く)

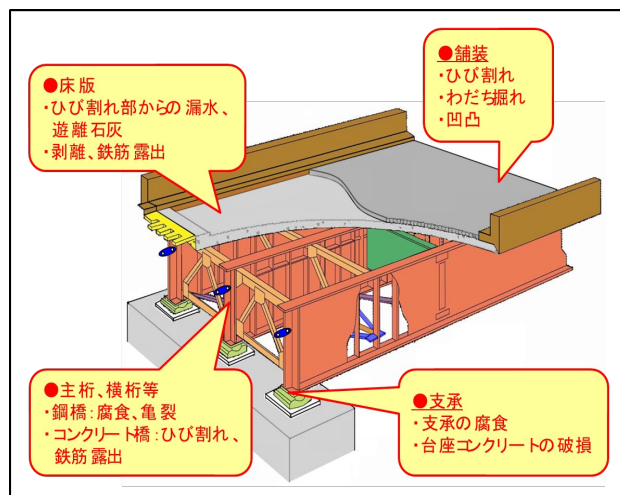
図-5 点検時のチェックポイント

座学は、橋梁定期点検の概要や、損傷箇所の原因把握のための点検時のチェックポイント（図-5）や、状態の把握における着眼点（図-6）など、具体的な事例を交えた講習会にしている。（写真-2）

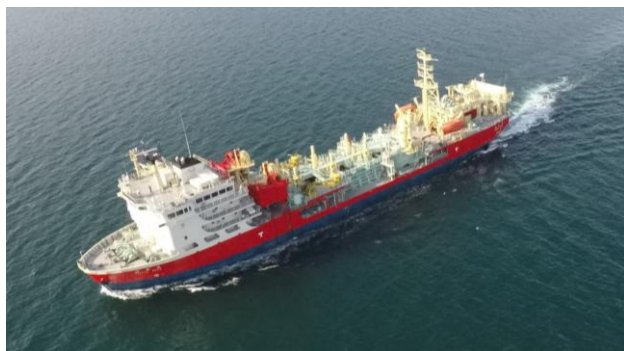
写真-2 浚渫兼油回収船「海翔丸」

海翔丸（写真-2）は、関門航路事務所の業務を支える中核的な船舶である。その最大の使命は、関門航路の増深・拡幅による船舶大型化への対応並びに通航船舶の安全性向上を図ることである。

通常は、年間を通じ（7～9月の定期修理期間を除く）月曜から金曜までの24時間3交代制で浚渫作業を実施している。船体の最後部中央に取り付けられたドラグラダーを海底まで下ろし、先端部のドラグヘッドと呼ばれる吸い込み口を海底に着底させ、約3～4ノットで自走しながら、1時間で約550m<sup>3</sup>（ダンプトラック約100台分）の海底土砂を吸い上げ、船体内の泥倉（容量2,000m<sup>3</sup>）へ貯留する。泥倉が満杯になると、土砂処分先へ移動し、船上の土砂排砂管を用いて土砂の排出を行う。

また、海翔丸は油回収機能も備えている。我が国では、沿岸域の油防除体制として大型浚渫兼油回収船を3隻配備（新潟港：白山、名古屋港：清龍丸、北九州港：海翔

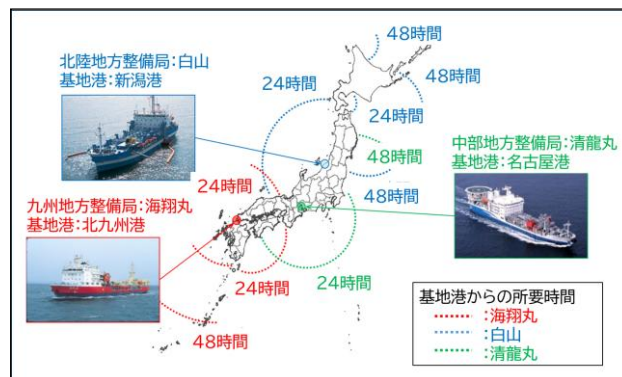
図-1 我が国の沿岸域における油防除体制

丸）しており、油流出事故発生の際には、海上保安庁からの要請に基づき、出動後概ね48時間以内で我が国周辺海域の現場へ到着し、油回収可能な体制を構築している。（図-1）

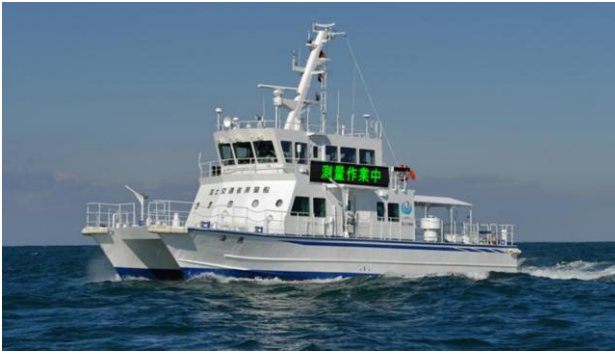
写真4 測量船「海燕」

海燕（写真-4）は、関門航路の「ドクター」として機能する測量船である。

航路の水深管理において、まず必要なのは現状を正確に把握することである。海燕は、船底に設置された2基のマルチビーム音響測深器や、衛星測位システムにより船舶の位置を高精度に捉えるRTK-GNSS装置、船体の動揺補正システムを備え、海底地形や水深の変化を日々高精度に調査し、浚渫計画や維持管理計画の基礎データを取得している（図-2）。

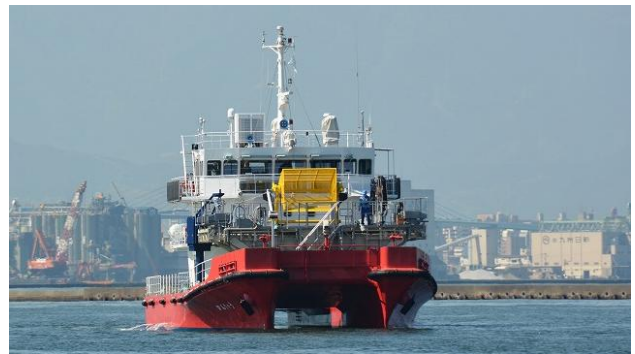
写真6 清掃兼油回収船「がんりゅう」

がんりゅう（写真-6）は、海洋環境保全を担う清掃兼油回収船である。

がんりゅうの活動範囲は、関門航路に留まらない。関門海峡を挟んで東は周防灘、西は響灘の約3,500km<sup>2</sup>を担当海域として、浮遊するごみや流木等の回収作業を実施している。双胴構造の船体中央部に設置されたスキッパーにより、流れ込むごみをすくい上げ回収する。スキッパーで回収不可能な長尺の流木等は、搭載されたチェーンソーで切断、小分けにして回収する（写真-7）。

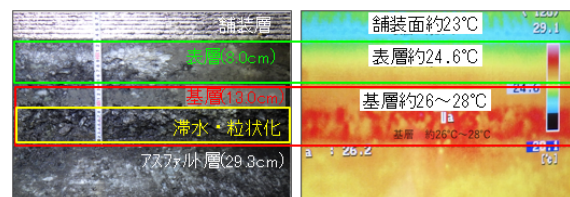
図-1 粒状化状況および赤外線画像による温度分布

前回の大規模改良から約16年が経過した現在、航空機荷重の繰返し作用や降雨の影響により、舗装内部の疲労蓄積や材料劣化の進行が顕在化している。特に、基層におけるアスファルト舗装の粒状化(図-1参照)や局所的な損傷に起因する緊急補修が散発的に発生しており、滑走路の安全性および安定運用を確保する観点からも、抜本的な改良が喫緊の課題となっている。

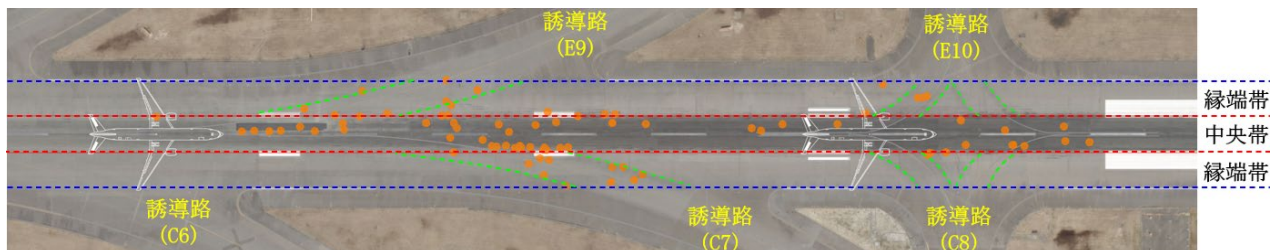
図-2 2022-2025年度における緊急補修位置の分布 (●: 補修箇所)

また、滑走路の損傷は場所によって一様ではなく、誘導路交差部や航空機主脚(メインギア)の走行が集中す

る中央帯において、供用年数に比して損傷の進行が早い傾向が確認されている(図-2参照)。このことから、滑走路全域を一律に評価・改良する従来型の設計手法は、必ずしも合理的であるとは言い難い。

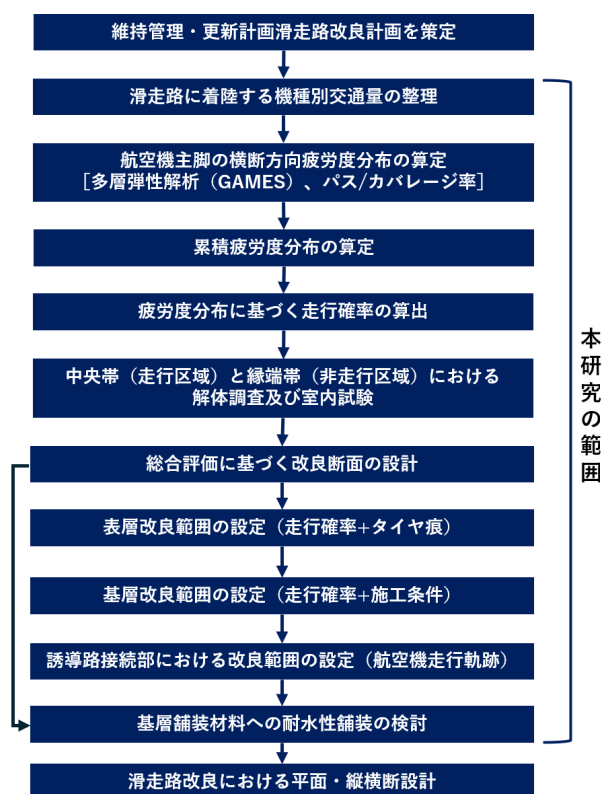
図-3 検討プロセス

その後、統計的に算出した走行確率に加え、航空機のタイヤ痕（実観測データ）により補正を行い、改良範囲を設定した。さらに、誘導路に接続する滑走路部については、航空機の走行軌跡および横断方向のばらつきを考慮した設計とした。加えて、基層舗装には耐水性材料の適用を検討し、長期的な耐久性能の向上を図った。

最後に、これらの検討成果を踏まえ、滑走路改良における平面および縦横断設計を実施し、LCCの縮減と舗装の長寿命化を両立した合理的な設計とした。

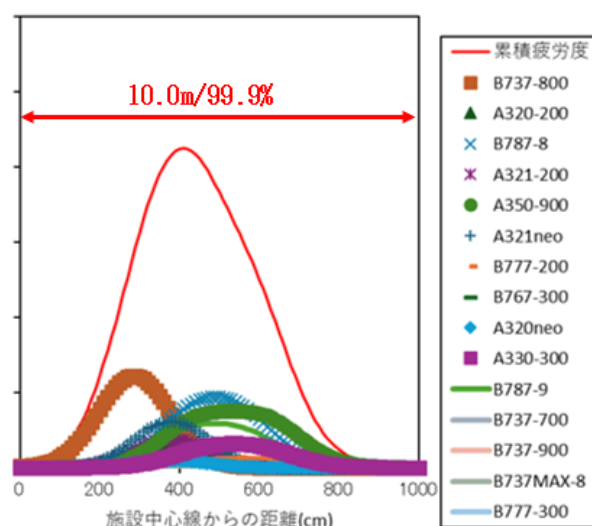
図-4 横断方向における累積疲労度分布図

滑走路舗装に作用する荷重は、航空機主脚による繰返し載荷が支配的であり、その作用位置は横断方向に一様ではない。したがって、横断方向の荷重分布特性を正しく把握することは、舗装構造の疲労評価および合理的な改良範囲の設定を行う上で重要である。本検討では、福岡空港に就航する主要航空機17機種を対象に、離着陸時の航空機主脚による横断方向の疲労度分布を算定した。疲労度の算定には、舗装工学委員会が提供する多層弾性解析プログラム（GAMES）を用い、主脚荷重により舗装内に生じる引張りずみに基づき疲労度を算定した。主脚の横断方向走行位置は、滑走路中心線を基準とした正規分布でモデル化し、分布の広がりを表す標準偏差については、「空港土木施設設計要領（舗装設計編）」<sup>1)</sup>に基づき、中間部中央帯の設計標準偏差を採用した。これは、高速走行時において主脚走行位置のばらつきが大きくなる特性を踏まえたものである。その上で、各航空機の運航頻度を考慮して算定した横断方向の疲労度分布を、横断方向位置ごとに重ね合わせることで、A滑走路全体の累積疲労度分布を算定した。その結果、滑走路中心線から左右10mの範囲（中央帯）において、主脚走行の累積確率が約99.9%に達し、航空機荷重の大部分が中央帯に集中することが明らかとなった（図-4参照）。なお、本章で算定した疲労度分布は、荷重作用位置特性を示すものであり、後続章ではこれを用いた横断方向の区域区分および劣化特性評価へと展開する。

基層改良については、舗装厚が平均15cm程度と比較的厚層となることから、大型フィニッシャの施工幅や夜間施工における日々復旧といった施工条件を考慮し、滑走路中心線から左右7.5mの範囲において実施する方針とした（図-9参照）。なお、累積疲労度分布図によれば、滑走路中心線から7.5mの範囲において主脚走行の累積確率は約98%に達しており、構造的な耐久確保の観点においても合理的な改良範囲であると判断した。

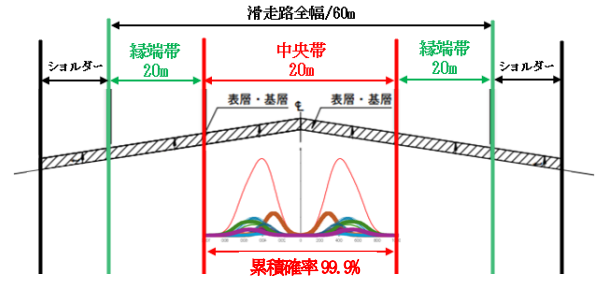
図-5 航空機主脚の走行分布と滑走路横断区分の関係

中央帯は、航空機荷重の繰返し作用を主因として舗装構造の疲労が支配的となる領域である。航空機の利用頻度が高く、突発的な損傷が発生した場合には運航に重大な支障を及ぼす可能性があることから、十分な荷重支持性能に加え、走行安全性能および表層の耐久性を確保する必要がある。一方、縁端帯は、航空機主脚による直接的な繰返し荷重は相対的に少ないものの、横断勾配による降雨水の影響および維持補修頻度の差により、材料劣化や表面機能の低下が進行しやすい領域である。また、航空機エンジンの通過位置に相当することから、特に表層の耐久性能に着目した評価が必要である。図-5に中央帯および縁端帯の機能的特性と、航空機主脚の走行分布との関係を示す。主脚走行は中央帯に集中しており、本区分は荷重作用特性を踏まえたものである。

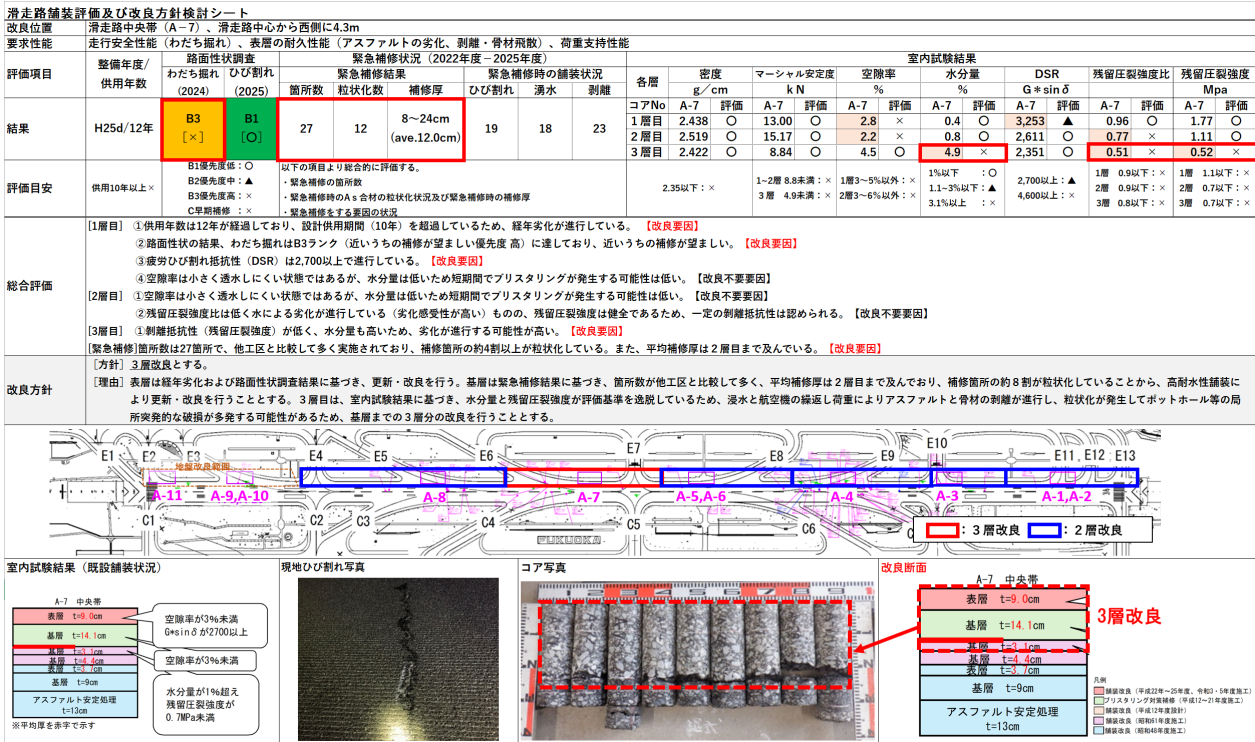
図-6 A-7区域（中央帯）における総合評価シート

既存舗装の評価は、健全度を表面的な損傷状況のみに基づいて判断するのではなく、路面性状調査、緊急補修履歴、解体調査および室内試験の結果を含めた多角的な観点から、舗装内部の劣化状態を総合的に評価した。具体的には、各種調査結果を一元化した滑走路舗装の総合評価シートを区域ごとに作成し、舗装層別に改良の要否を判断した。ここでいう区域とは、滑走路を整備年度ごとの施工ロットで区分し、さらに横断方向を中央帯および縁端帯に区分した評価単位である。これにより、供用履歴および荷重条件の違いを反映した評価を行った。図-6に、A-7区域（中央帯）における総合評価シートを示す。A-7区域は、2013年度施工の中央帯であり、本検討における代表的な区域の評価事例である。中央帯については、路面性状調査の結果、ひび割れ率は概ね管理基準内である一方、わだち量は一部で管理水準を超過して

おり、表層の走行安全性能に低下の兆候が認められた。さらに、室内試験結果（水分量）および緊急補修履歴から、基層における粒状化の発生や基準値を超える水分の存在が確認された。加えて、修正ロットマン試験（残留圧裂強度、残留圧裂強度比）から、舗装構造の劣化および剥離抵抗性の低下が進行していると判断した<sup>2)</sup>。このため、中央帯では、表層および基層までを改良対象とした。一方、縁端帯は航空機主脚による繰返し荷重の作用が極めて少ない区域であることから、中央帯と同様の舗装層全体を対象とした構造的評価は実施せず、主として表層の耐久性に着目した評価を行った。図-7に示す路面性状調査によるひび割れ調査の結果、縁端帯にひび割れは確認されず、健全な状態を維持している。また、残留圧裂強度および残留圧裂強度比についても、いずれも基準内にあり、劣化の進行は認められなかった。

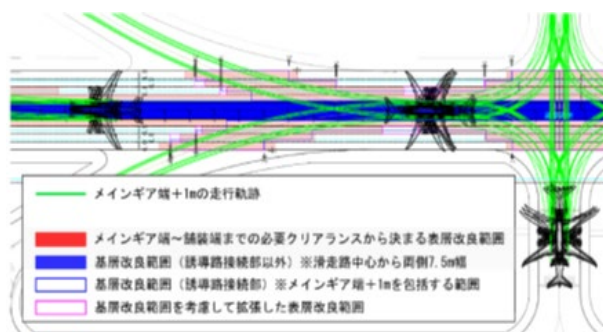
図-10 航空機走行軌跡に基づく表層・基層改良範囲の設定

を満足する範囲とした<sup>3)</sup>。基層舗装の改良範囲についても同様にマヌーバに基づき設定し、航空機走行時の横断方向のばらつきを考慮して、メインギア端から1m外側に設定した。このばらつきは、「空港土木施設設計要領（舗装設計編）」に示される高速離脱誘導路の標準偏差（0.74 m）を参考とした<sup>1)</sup>。本検討では、より安全側の設計とするため標準偏差を1.0mに拡大して適用した。以上より、航空機の走行特性およびばらつきを考慮したマヌーバ包含範囲を基層改良範囲として設定した（図-10参照）。

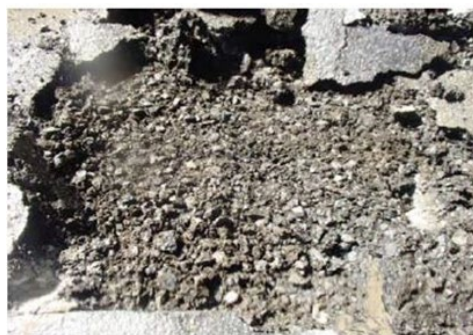
写真-1 粒状化事例（出典：国土交通省航空局，2014）

既存舗装の総合評価結果より、基層を中心に材料劣化および粒状化の進行が確認された。水の影響によるアスファルトと骨材の剥離に起因する粒状化事例を写真-1に示す<sup>4)</sup>。この現象は、舗装内部に侵入した水分が骨材表面に介在し、骨材－アスファルト間の結合力を上回る骨材－水の結合が生じることで剥離が進行し、繰返し荷重により粒状化へ発展する現象であると考えられる<sup>3)</sup>。以上を踏まえ、本設計では基層の耐水性向上を重点課題とし、改質アスファルトII型相当の力学性能を有しつつ、耐水性を強化したミナフォルティスCXを大粒径アスファルト混合物に適用する方針とした<sup>3)</sup>。本材料は、骨材とアスファルト間に共有結合を形成することで付着性を高

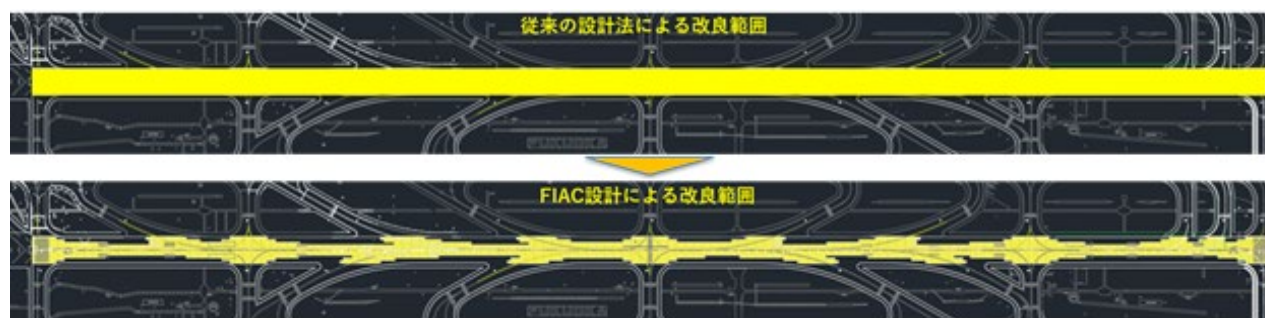
図-11 改良範囲縮減効果の可視化（従来設計との比較）

従来の滑走路改良設計では、横断方向に一律の改良幅を設定する例が多く、本検討区間（延長2,800m）において改良幅を60mとした場合、施工面積は約168,000㎡となる。これに対し本設計では、航空機主脚の横断方向疲労度分布および実観測結果に基づき、表層および基層の改良範囲を合理的に設定した。その結果、施工面積は約114,000㎡となり、従来設計と比較して約54,000㎡の縮減を達成した（図-11参照）。これにより、材料費、施工費および夜間施工に伴う付帯費用を含む初期投資の抑制が可能となり、従来設計に対して令和8年度単価で約14億円のコスト余力を創出した（表-1参照）。

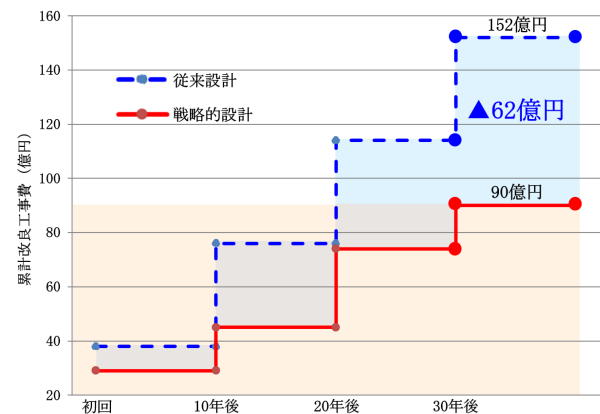
図-12 従来設計と本設計におけるLCC比較

図-12に、従来設計と本設計を対象とした評価期間30年間のLCCの比較結果を示す。LCC算定の結果、30年後時点における耐水性舗装の累積LCCは、従来舗装と比較して約62億円低減する結果となり、長期的な視点において極めて大きなコスト縮減効果が確認された。以上より、本改良設計は、航空機主脚の横断方向走行特性および実観測結果に基づき改良範囲を合理化することで、施工面積の最適化と構造対策の重点化を実現したものである。これにより、初期建設段階における施工面積縮減による初期コスト低減と、基層の耐水性向上による舗装の長寿命化を同時に達成し、LCC低減に大きく寄与する設計であると評価できる。

本研究では、福岡空港A滑走路を対象に、航空機主脚の横断方向走行特性に基づく疲労度分布を考慮した舗装改良設計を行った。その結果、中央帯と縁端帯の荷重作用特性および要求性能の違いを踏まえた合理的な区分設計を実現し、統計解析と実観測を組み合わせることで、信頼性の高い改良範囲の設定を可能とした。これにより、施工面積の縮減で創出したコストを基層の耐水性向上へ再配分し、舗装の長寿命化を図る設計とした。LCC検討の結果、30年間で約62億円の縮減効果を確認し、初期投資の抑制と長期的なコスト縮減の両立を明らかにした。また、改良範囲の最適化および耐水性舗装の適用により、CO<sub>2</sub>排出量の削減が図られ、ライフサイクル全体における環境負荷低減にも寄与することを示した。

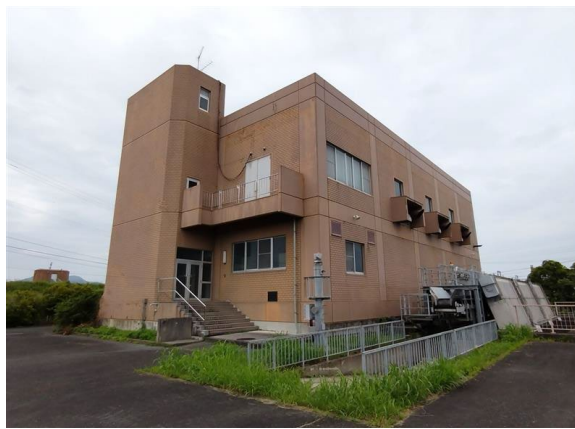
図-1 内田川排水機場 外観

内田川排水機場は、緑川の河口から 0.9km 付近に合流

する内田川に建設された、内田川流域の内水被害を軽減するための排水施設である。（図-1）

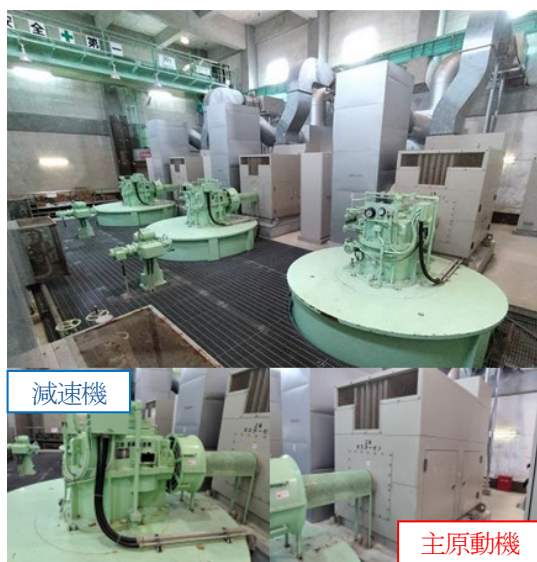
図-2 内田川排水機場 内観

排水ポンプ設備は、主ポンプ、減速機、主原動機、その他補機類が連動して機能を発揮するプラント設備であり、内田川排水機場も同様の機器構成となっている。

| ポンプ形式 | 立軸斜流 |
| 主原動機 | ガスタービンエンジン |

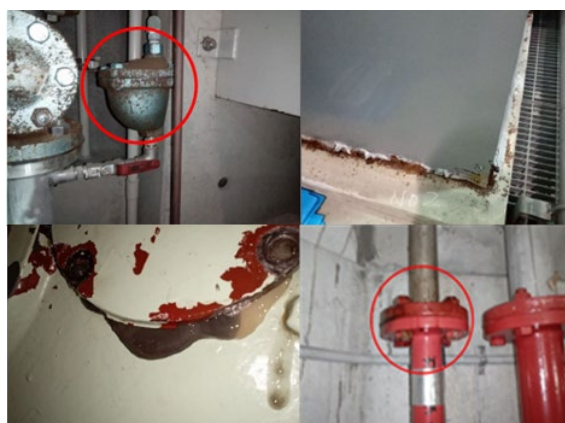
図-3 設備の老朽化

また、2000年3月の完成から27年を経過し、錆やオイル漏れなどの設備の老朽化も見られる。（図-3）

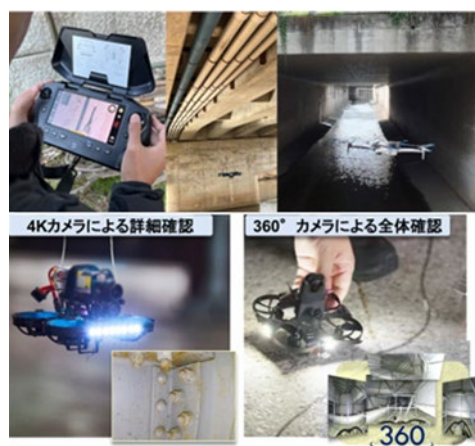
図-5 インフラ維持管理分野(道路)の活躍例

インフラ維持管理分野においては、既に道路分野でトンネルや橋梁の点検にドローンや各種点検ロボットの活用が進んでおり、カメラやレーザースキャナ等を用いて構造物の状況を把握することで、目視点検や計測作業の一部を代替している。（図-5）<sup>2)</sup>

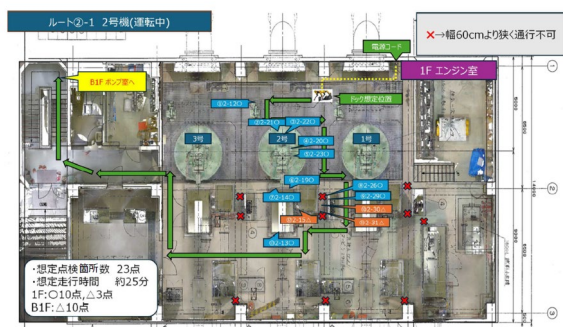
図-6 点検ルート (1Fエンジン室)

また、ロボットの操作方法については、今回の現場実装試験ではロボットをタブレットにより手動操作して巡回コースや撮影位置を記憶させ自動巡回を行った。（図-6、図-7）

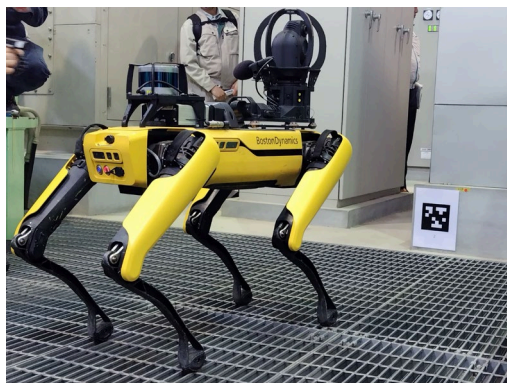
図-8 QRコードを読み込む様子

加えて、あらかじめフロア内の点群データを取得し、フロア内に数点設置した、基準点を示す2次元バーコードを走行中に読み込むことで、自らの位置を把握し、障害物を検知しても自動で回避・ルート復帰できるようにした。(図-8)

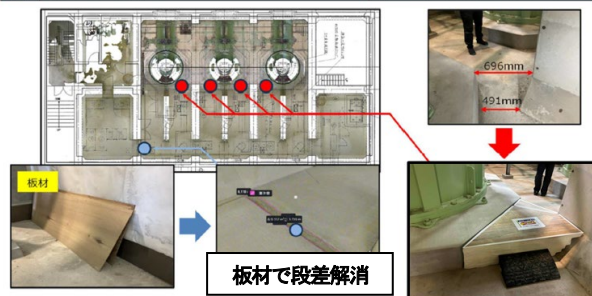
図-9 走行時の問題点と対策

| 凡例 | 懸念事項 | 対策案 |
|---|---|---|
| ● | 走行経路の幅が最小600mm以下(最狭小部491mm)のため、通ることができない。 | 昇降用のステップを設置する。 |
| ○ | 溝にたづみ、転倒する。 | 溝の上に薄い板材を置き、溝をふさぐ。 |

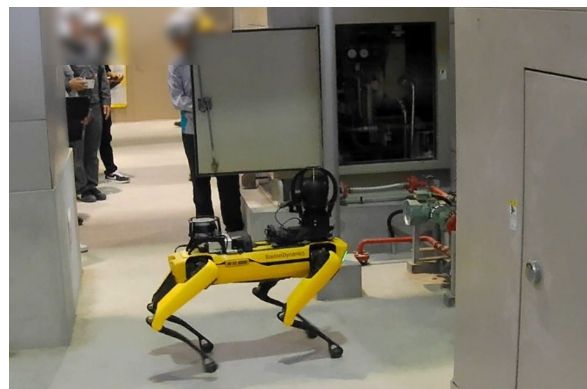
図-10 人が扉の開閉を行いロボットがガスタービン内を点検している様子

課題点2：ガスタービンはパッケージ化されており、内部の確認は扉の開閉が必要であるが、ロボットでは対応不可。

対策：あらかじめ人が扉を開けておく。(図-10)

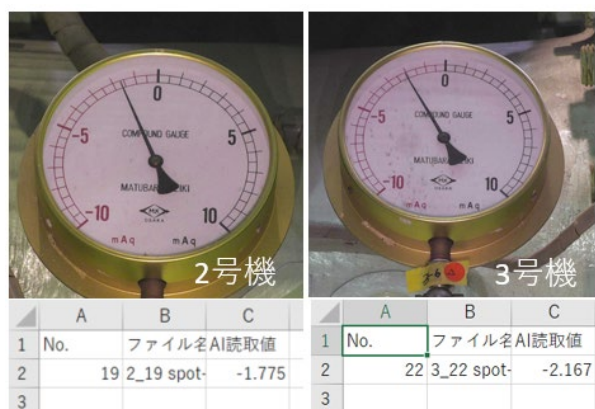
図-12 ロボットによる計器計測値読み取り

点検内容①各種計器計測と②塗装劣化や錆の外観撮影計測器の目視確認による項目は、ほぼすべて問題なく確認できた。(図-12)

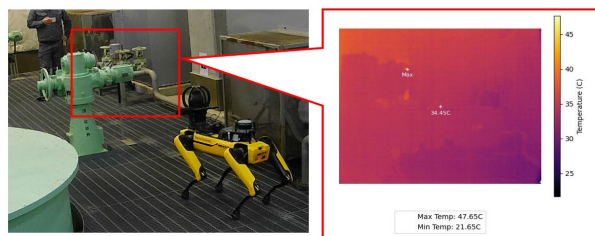
図-13 異常過熱の撮影状況

④サーモグラフィ(赤外線)による異常過熱確認(図-13)や⑤ボルトのマーキングによる緩みの確認、⑥油漏れ検知シールによる油漏れの確認についても有効であった。

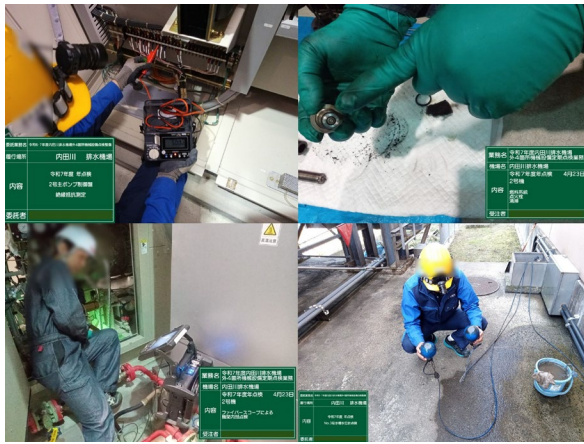
図-14 ロボットではできない点検例

今回は目視点検項目について試験を行ったが、排水ポンプ設備には以下に示すような、ロボットにはできないものも多くある。(図-14)

- ・機器操作制御盤内の電気配線関係などの絶縁抵抗測定(左上)
- ・ガスタービン内の点火栓や燃料ノズルの汚れや詰まりによる分解清掃(右上)
- ・ガスタービンのファイバースコープによる機関内部点検(左下)
- ・吸水槽水位計点検(右下)

そのため、ロボットを人の代替として導入するのではなく、あくまで点検作業は人が主体となりロボットは補助的な役割として位置づけ、人とロボットが協働する点検体制を構築し、点検品質を維持しながら、省人化および効率化を図ることが重要である。

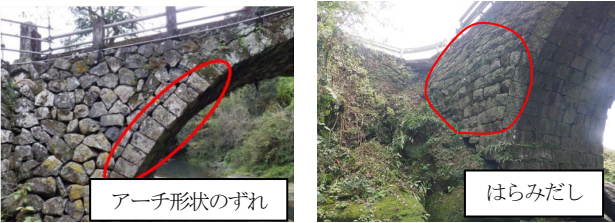
写真-1 アーチ形状の変状と壁石面の変状

また、研修資料にて一般的に認識不足となっている石造アーチ橋の構造特性および変状を説明する内容を考えているため、すべての変状にについて、変状の説明および確認するポイントを説明する内容とした。そのうち、VR研修では、構造安定性に影響を及ぼす変状である、「沈下・移動・傾斜」、「洗掘」、「空洞」、「はらみ出し」、「ずれ（抜け出し）」、「開き（隙間）」に加え、空洞やはらみ出しと関連性が確認される漏水について解説する内容とした。写真-IにVR研修対象事例である事例写真を示す。

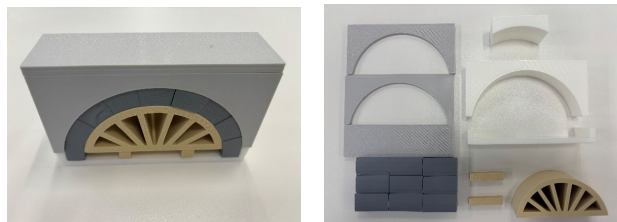
写真-4 補足教材 (スパンライズ比1/2)

模型については施工手順を手元で再現でき、①基礎地盤、②輪石 (9分割)、④壁石 (左右)、⑤中詰め、⑥支保工からなり、研修者が手元で石造アーチ橋の構築を体験できる教材とした。なお、スパンライズ比による構造特性の違いを学習できるように、スパンライズ比1/2と1/5の2種類の模型を作成した。

道路橋石橋の点検・診断における研修の理解を深めるための補足教材の検討を行った。石造アーチ橋の点検を行う上で、「構造特性」の理解が重要であり、石造アーチ橋の構築手順を理解することが有効である。そこで、石造アーチ橋の施工手順の理解を深める教材として、3Dプリンターで製作できる石造アーチ橋の構築模型を作成した。3Dプリンターによる模型を活用することで、視覚と触覚の相乗効果で研修効果の向上が見込まれる。

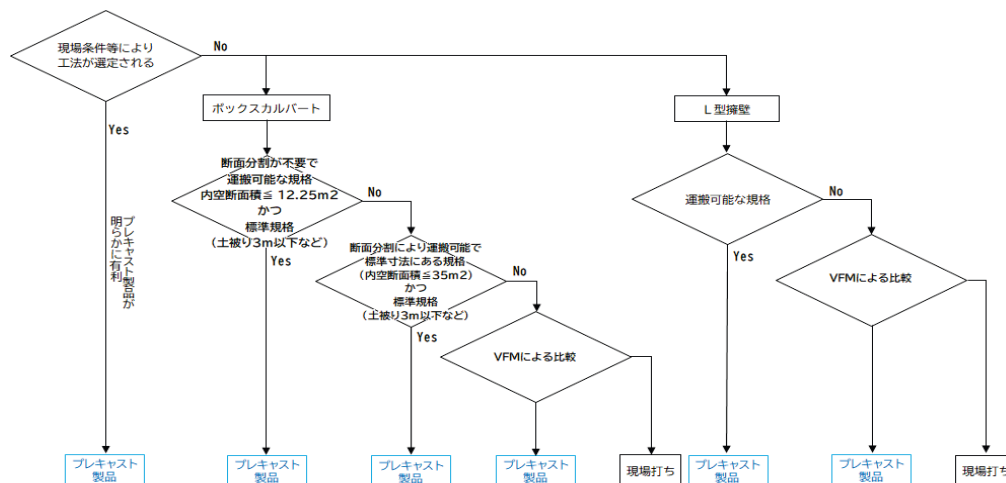
図-1 工法選定フロー

プレキャスト製品または現場打ちコンクリートの選定は、図-1のように選定される。

現場条件等により明らかにプレキャスト製品が有利な場合はプレキャスト製品を採用し、現場条件等により工法が限定される場合は工法選定フローに従い選定し、どちらとも言えない場合にVFMによる比較を実施する。

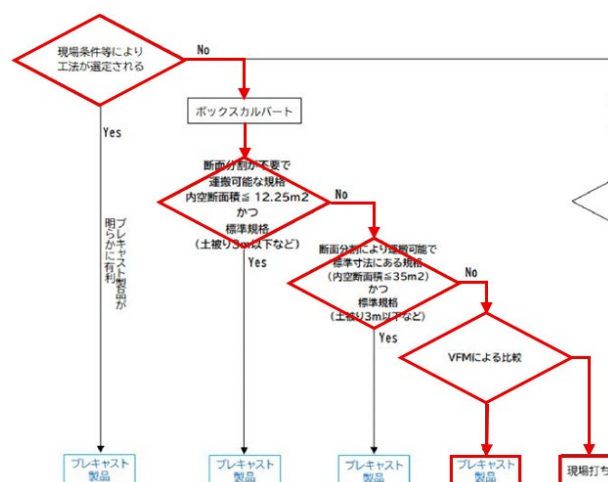
図-6 工法選定フロー[14号函渠]

まず、実施要領に基づき、図-6 に示すように VFM による比較を行うことを確認した。

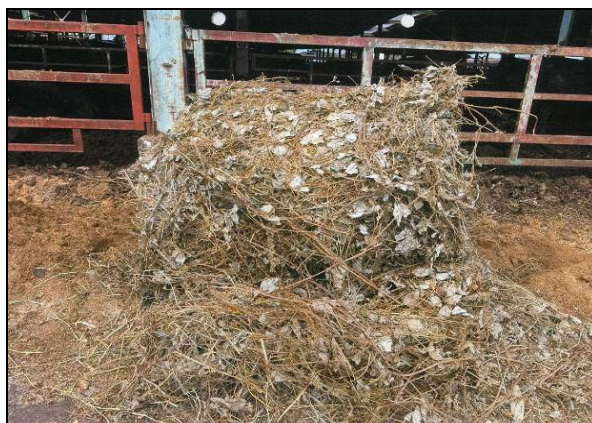
写真-1 セイタカアワダチソウおよびツタ混入状況

また、協力牧場より、セイタカアワダチソウが多く混入した飼料は牛の嗜好性が低く、採食されにくいとの報告があった。このため、本試験では原料草の構成が飼料利用性に及ぼす影響を確認する目的で草種分析を実施した。その結果、原料草は主としてイネ科植物が大半を占めていたものの、一部にセイタカアワダチソウやツタ類など、茎が硬質で繊維含量の高い多年生雑草が混在していた（図-1）。これら草は硬いため、家畜における嗜好性が低下する要因となる。その結果、本試験で得られたサイレージは採食量が伸びず、実用飼料としての利用性に課題を残した。

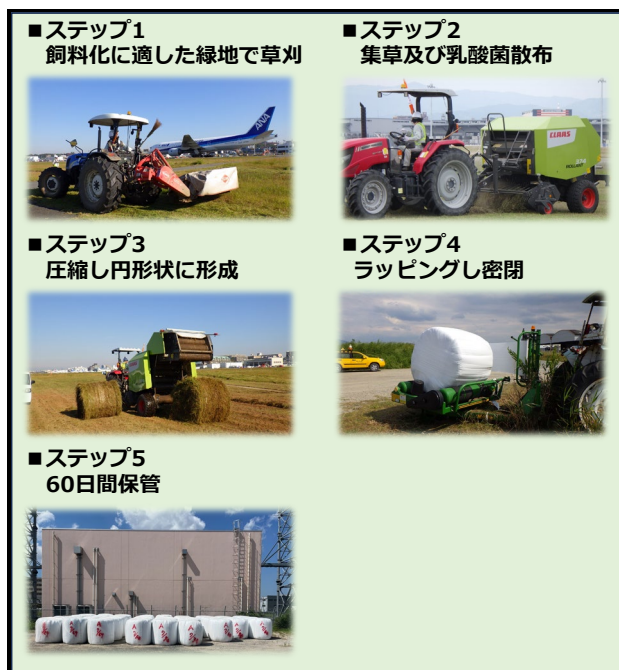
表-1 サイレージ作成ステップ図

ッピングを施した。フィルムの重ね幅および張力を一定に保つことで、外気との接触を遮断し、酸素透過を抑制した嫌氣的発酵環境を安定的に形成した。十分な層数による被覆は、外部損傷時の気密性低下リスクを軽減し、表層部におけるカビ発生抑制にも寄与する。

ラッピング完了後のサイレージは、製造日を記入し、物理的損傷を受けにくい条件下で保管し、約60日間の発酵期間を確保した。

(表-1 サイレージ作成ステップ図参照)

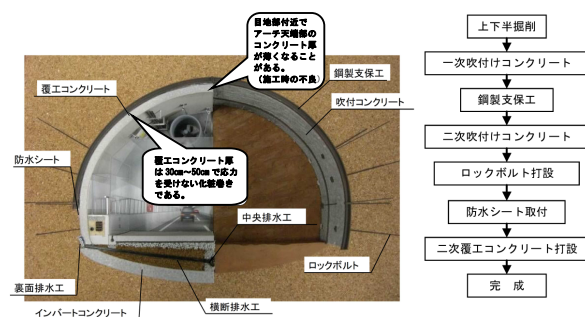
図-2 NATM工法の施工手順

施工手順としては図-2 で示すように掘削直後に一次吹付コンクリート、ロックボルト打設、防水シート取付、二次覆工コンクリート打設という流れで行われている。

川下トンネル（仮称）は、一般国道 210 号川下改良事業の一環として 2024 年 1 月 4 日に工事に着手し、トンネル延長 895m、内空断面 71.4m<sup>2</sup>をNATM工法により施工中である。NATM工法は昨今のトンネル工事の主流となっており、掘削直後に吹付コンクリートで掘削面を覆い地山と密着させ、ロックボルトを打ち込むことで地山と一体化した支保構造を作ることにより、地山が本来持っている保持能力を積極的に利用する工法で、安全にかつ高品質な施工を可能とするものである。

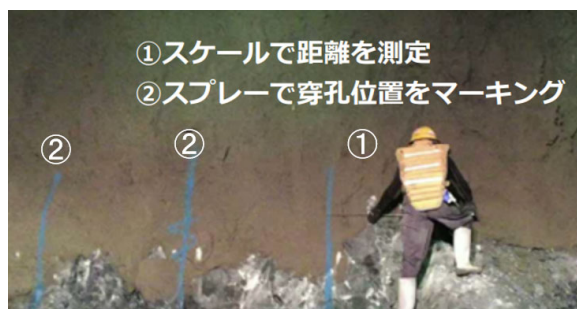
写真-1 作業員による測定状況

今回、川下トンネルでは主に爆薬を使った発破工法で掘削を行っている。この工法では、切羽に爆薬を詰める穴を削孔する作業が必要であり、作業員がスケール等を用いて距離を測定し、マーキングを行っていた（写真-1）。その為、間違いのリスクや肌落ち等の、危険を伴う作業が課題となっていた。

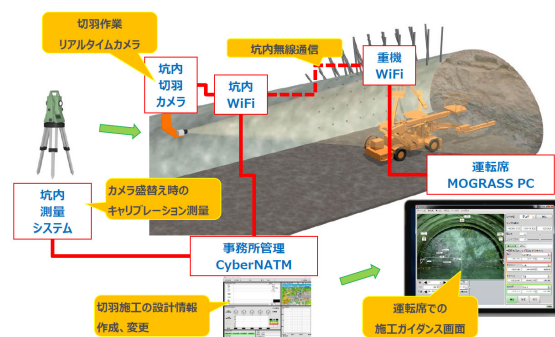
図-4 穿孔誘導システム構成図

本工事では、間違いリスクを減らし正確な位置での施工、切羽での位置出し作業を減らして安全面の向上を図るため、穿孔誘導システムを採用した（図-4）。本システムでは、あらかじめ切羽No.や測点、支保パターンをシステムに登録し、専用のガイダンスカメラにトータルステーションで座標を付与しカメラ映像に映るターゲットを識別することで詳細な位置を取得させることが出来る。あとはドリルジャンボの運転席にあるモニターに表示される切羽No.を選択すると穿孔位置ガイダンスが表示され、それに合わせて穿孔するという流

れになる。現実の環境にデジタル情報を重ね合わせて表示する技術を活用した穿孔誘導システムを使用することにより、穿孔位置のマーキング作業を省力化、角度も含め正確な位置での施工、切羽近傍での位置出し作業を減らす事で品質面・安全面の向上も期待できる。

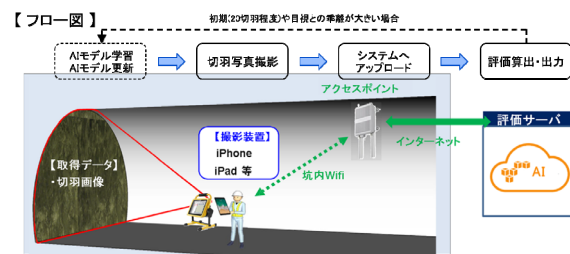
図-5 AI切羽画像評価システム

そこで、本工事ではAI切羽画像評価システムの導入を行った（図-5）。

まず、タブレットやスマホで切羽写真を撮影し切羽の範囲と測点の入力を行う。

これらの情報を入力する事で自動的にAIサーバーへ情報がアップロードされAIが切羽の評価を行う。アップロードから1～2分が経つと、評価結果が表示され、各評価項目の区分が切羽上の評価分布がヒートマップとして表示される（図-6）。

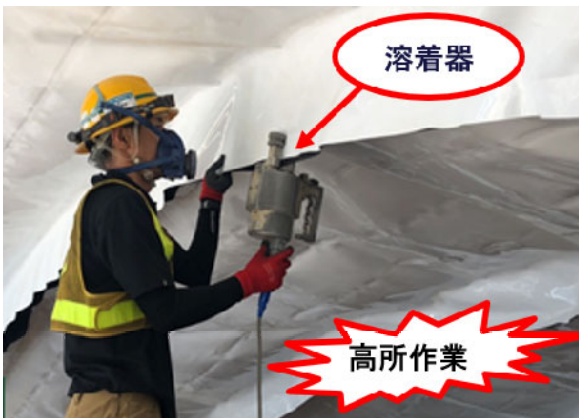
写真-2 手動による溶着作業

従来の防水シート溶着作業は、手動での施工が一般的であった(写真-2)。台車上を昇り降りしながらの高所作業となることから一人で施工はできず溶着作業時は3人程度の人員が必要となっていた。

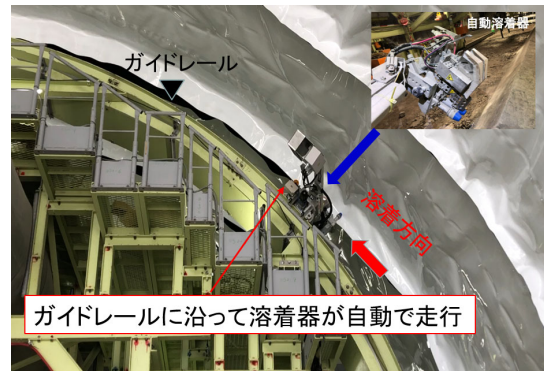
写真-3 自走式溶着器

そこで、本工事では手動の溶着に代わる方法として自走式溶着器(写真-3)を活用した。作業台車端部周状にガイドレールを設置し自走させることで溶着作業を自動で行うことができる。溶着器は自走するため受

渡しや電源コードの介錯などが不要となり、溶着ははじめのセットと自走時の監視のみとなるため従来3人程度で行っていた溶着作業を1人で行えて、作業員人員の省人化につながった。

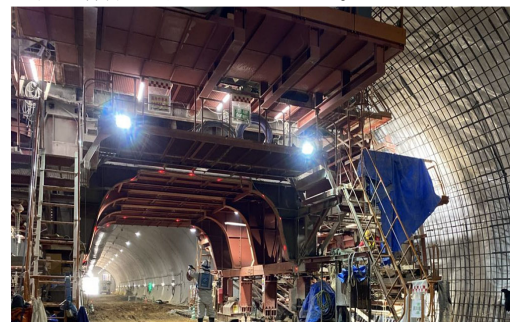
写真-4 移動式の鋼製型枠(スライドセントル)

覆工コンクリート打設の際にスライドセントルと呼ばれる移動式の鋼製型枠(写真-4)を使用する。セントルセット作業は位置を測量し、幅員や下げ振りにあわせて走行装置や横送り装置、上下左右の伸縮などジャッキを手動で操作し、打設作業では棒状バイブレータを使用して人力で締め固めを行う(写真-5)必要があるため、通常5人程度の作業員が必要となる。「ジャッキ張りをはじめ人力作業が多い」、「狭いセントル内を頻繁に移動」が要求されるため、作業員に極めて大きな負担がかかり身体的にも疲労度の高い作業が課題となっていた。

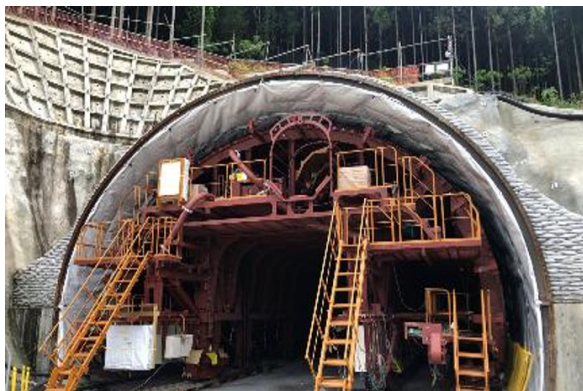
写真-10 移動式自動型枠

本工事では、その課題を解決すべくセントルセット作業および、コンクリート打設作業の自動化を行った（写真-10）。覆工セントルセット作業の自動化は、セントルの移動・設置・コンクリート打設・解体（脱型）という一連の作業を、機械やセンサーの力で無人化・省人化した技術である（図-8）。

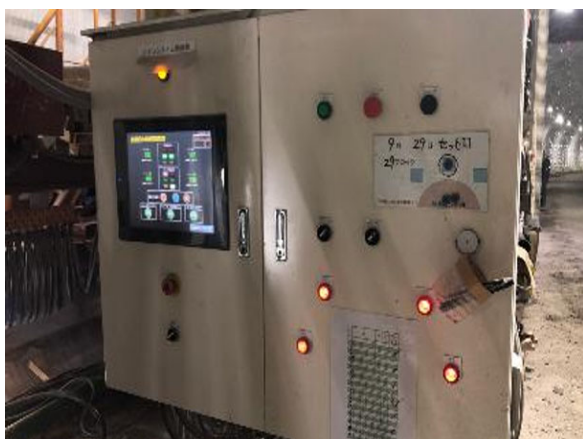
写真-11 制御盤（タッチパネル部）

トータルステーションにより、セントルの位置、座標を測定し、制御盤（写真-11）によりセントル操作を統合管理し作業を自動化することで、これまでの5人程度必要だった作業員を2～3人程度に省人化でき、ジャッキ操作等の作業員の身体的負荷が軽減された。

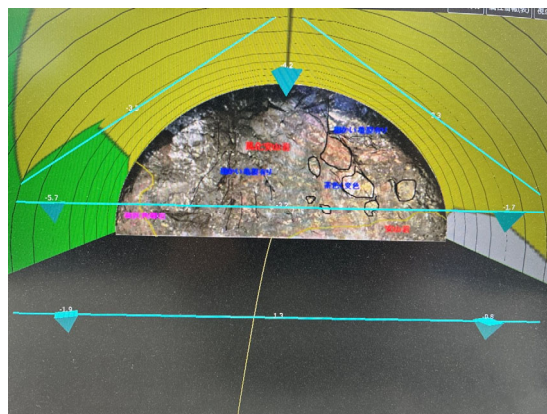
図-9 切羽状況・計測結果を統合

3次元モデルに切羽状況や計測結果等を統合し一元化する（図-9）ことで、設計時に想定された地質境や断層等と実績との相関性を比較しやすくし、リスクを検討する際の検討資料として効果を発揮した（図-10）。

施工ステップや完成イメージを視覚的に把握できることで、図面理解・施工計画の効率化を図ることができたとともに現場作業員が作業内容や危険性を想像しやすく施工性・安全性の向上につながった。施工時情報は蓄積して引き継ぐことで今後の維持管理に活用できると考える。

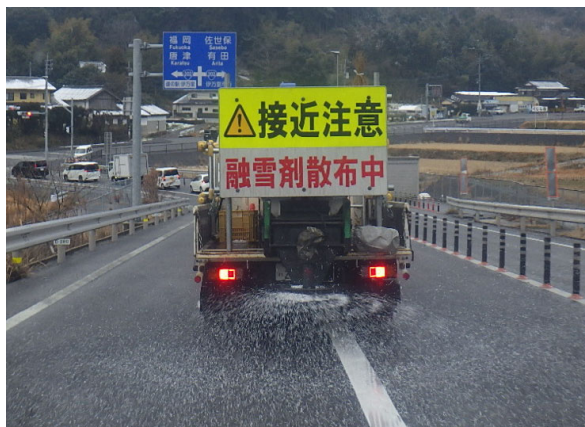
写真－3 乾式散布車の散布状況

乾式散布は、凍結防止剤（粒状）を専用の散布車（写真3）によりそのまま路面へ散布する方式であり、システムが単純であることから、九州地域においても従来より広く用いられてきた。しかし、粒状であるため飛散しやすく、路面への定着性が低いという課題がある。

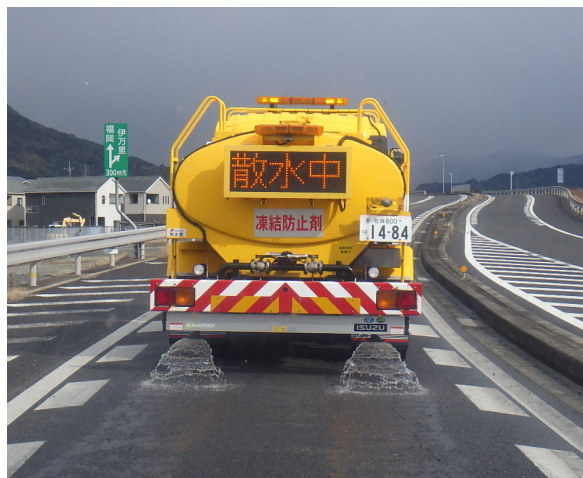
写真－4 散水車の塩水散布

塩水散布は、凍結防止剤を水に溶解して塩水とし、散水車（写真4）により散布する方式である。液状であることから飛散しにくく、路面への定着性に優れており、九州においても一部の出張所で用いられている。しかし、塩水を生成する設備（写真5）が必要であるため設置場所に制約があるほか、大量の水を必要とすることから河川水を使用し、散水車への土砂混入による故障等の課題がある。さらに、液体であるため効果の持続性に劣る点も課題である。

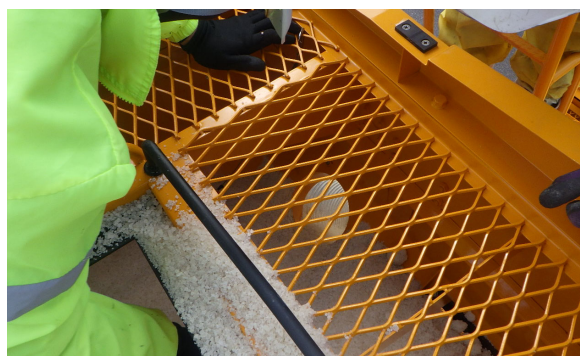
写真－7 ホッパーへの投入状況

散布にあたっては、まず凍結防止剤をホッパーに投入し、真水を車両タンクに注入する。なお、塩水散布のように河川水を使用すると機器故障の原因となるため、水道水を使用した。塩水の生成については、ホッパー内の凍結防止剤が十分にある場合は自動的に供給される仕組みであるが、当管内においては使用量が比較的少ないため、シヨベル等により手動でタンクへ投入した。投入された薬剤は攪拌を行わなくても自然に溶解するため、これにより散布準備が完了する。

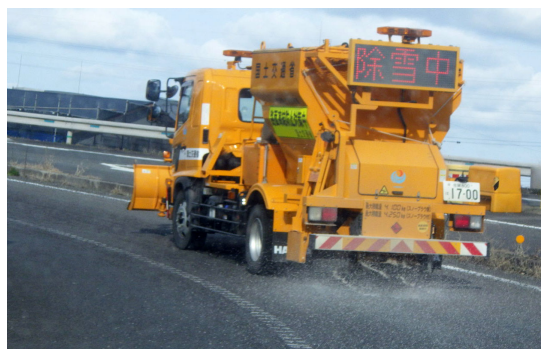
写真－8 湿潤式散布車の散布

散布時は、運転席より自動散布と手動散布の切替が可能であり、基本的には走行速度に応じて所定量を散布する自動モードを用いることとした。なお、橋梁部等の重点対策箇所においては、手動操作により散布量を増加させる対応も可能である。散布幅は3～7mの範囲で調整可能であり、道路条件に応じた設定を行った。散布後は車両腐食防止の観点から、下部洗浄機能を用いて散水洗浄を確実に実施した。

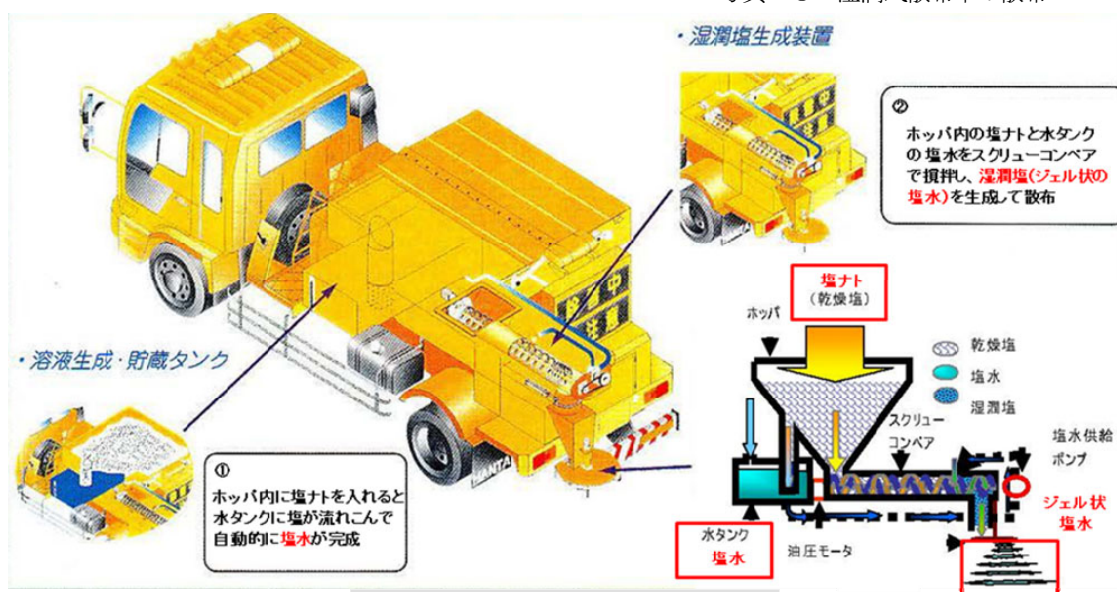
図－6 湿潤式散布車概要

- (1) 湿潤塩として散布するため、飛散が抑制され、乾式散布と比較して高い定着性を確認した。
- (2) 塩水散布に比べて薬剤濃度が高く、持続性に優れており、散布後数日間にわたり効果の持続が確認された。
- (3) 塩水生成設備を別途必要としないため、各路線の薬剤保管拠点から直接出動が可能となり、機動性が向上した。
- (4) 水道水を使用することで、塩水散布のような河川水利用時に懸念される機器の目詰まりや故障リスクの低減が図られた。

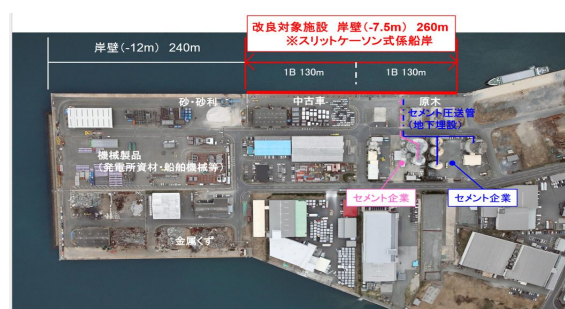
図-2 平面図(妙見地区岸壁(-7.5m)L=260m)

岸壁(-7.5m)の構造形式は、前面にある水産ふ頭地区等の港内静穏度を確保するため、低反射機能が必要であり、そのためケーソンの波が当たる部分に開口部(スリット)を設け、反射波を低減させるスリットケーソン構造が採用されている。

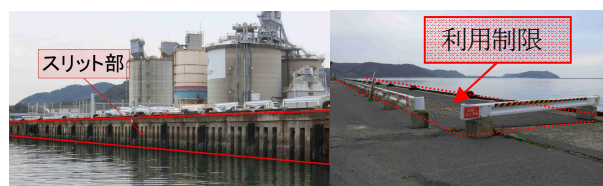
写真-1 改良前

供用後約 40 年以上経過していることから老朽化が進行しており、岸壁のエプロン上を一部利用制限の措置を行っていた。

潜水士、調査船による海上目視、橋梁点検車、写真撮影等を使用して、函体内外部の点検診断を実施し、スリット部は鉄筋が露出していて、錆汁を伴う幅 3mm 以上のひびわれや、剥落箇所が散見された。堤体内部の梁および頂版(RC 床版)において、かぶりの剥落による鉄筋の露出やコンクリートの浮きが発生していた状況である。評価上は大半のブロックで、部材の性能が低下している状態が確認された。

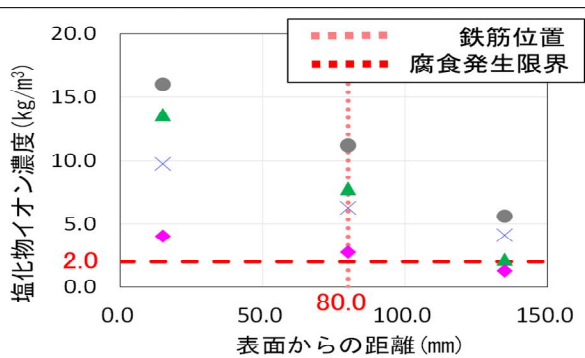
図-3 塩分含有量

各部材のコンクリート劣化状況を調べるため、塩分含有量試験を実施したところ、ほとんどの部材で鉄筋より奥の位置まで、塩化物イオン濃度が港湾構造物の鉄筋腐食発生限界である $2.0\text{kg/m}^3$ を超過していた。コンクリート部材の劣化は、塩害の進行が主要因であり、補修対策の適用限界を超過していると判断され、抜本的な対策が必要な状況と分かった。

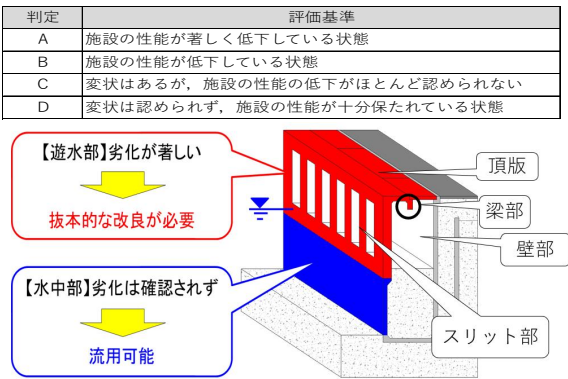
図-4 改良方針イメージ図

本体工の各部材の性能低下度(健全度評価結果)は、表-1のとおりとなった。本体工の各部材健全度評価結果は、本体工(スリット部)「A」、本体工(梁部)「A」、本体工(壁部)「B」、本体工(頂版)「A」となり、スリット部等の遊水部の劣化が著しく抜本的な対策が必要なこと、一方で、水中部は劣化が確認されず流用が可能と判断された。よって劣化損傷が著しい既設遊水部を撤去し、新規製作の消波機能を有しているスリットブロックを設置する断面を改良方針とした。

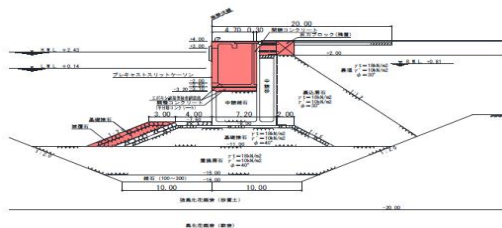
図-5 a)スリットケーソン一部取替案

a)スリットケーソン一部取替案は、劣化損傷が著しい既設遊水部に対して、プレキャストの新規製作スリットブロックを設置する。

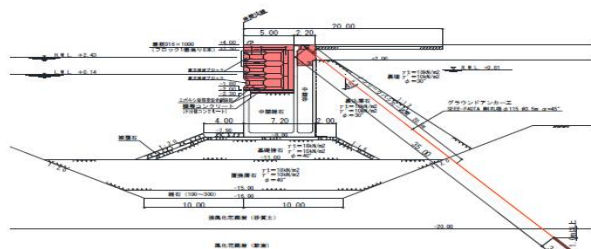
図-7 c)直立消波ブロック案

c)直立消波ブロック案は、劣化損傷が著しい既設遊水部に対して、消波機能を有する直立消波ブロックを設置する。なお、重量増に伴い底面反力が増加するため、グラウンドアンカーで補強し、既設底版部材の性能規定を満たす構造とする。グラウンドアンカーは、基盤層である風化花崗岩で定着を行う。

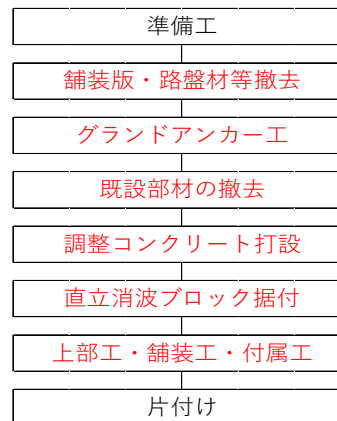
図-8 施工フロー

改良工事の作業手順については、準備工、舗装版・路盤材等撤去、グラウンドアンカー工、既設部材の撤去、調整コンクリート打設、直立消波ブロック据付、上部工・舗装工・付属工、片付けの順に行った。

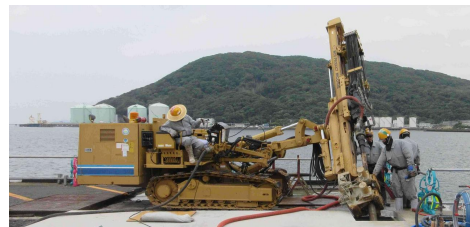
写真-5 グラウンドアンカー工

既設地盤と既存ケーソンを一体化させるために、グラウンドアンカーを設置する。

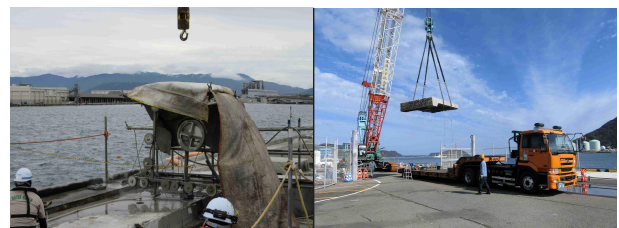
写真-6 ワイヤソー切断 写真-7 既設部材撤去

既設部材の撤去は、先行して吊り孔並びワイヤーソー挿入孔を、陸上及び水中にてコア削孔する。コア削孔後、分割切断計画に基づきワイヤーソーにて切断する。

切断後、陸上クレーンにより撤去する。

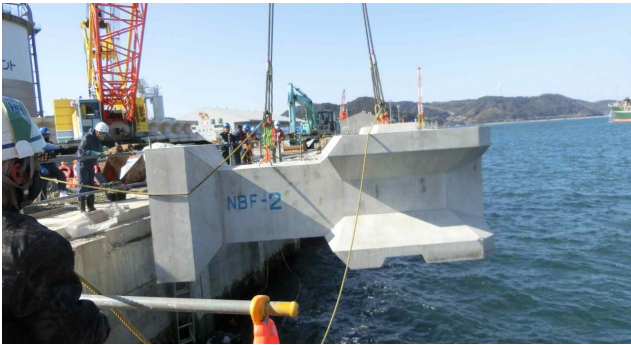
写真-8 直立消波ブロック据付

調整コンクリート完了後、陸上クレーンにて、直立消波ブロックを調整コンクリート上に、三段積にて据付る。

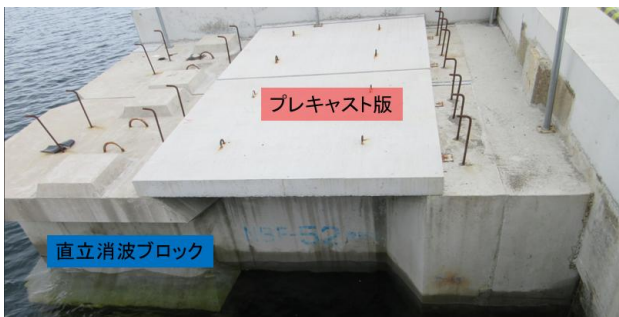
写真-9 プレキャスト版設置

陸上にて製作したプレキャスト版を、陸上クレーンにて所定の位置に設置する。

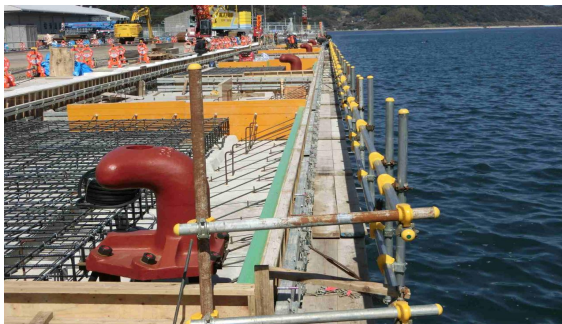
写真-10 上部工

作業足場を設置後、係船柱や縁金物等の付属物を所定の位置に取り付け、鉄筋、型枠を組立後、コンクリートポンプ車にて上部コンクリートを打設する。

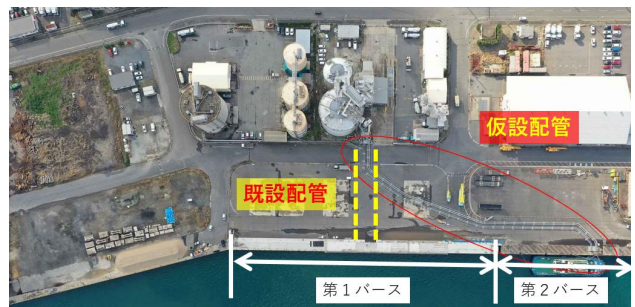
写真-11 仮設配管

当該岸壁の第1バース直背後にセメントサイロがあり、サイロより岸壁方向へセメント圧送管が埋設配管されており、定期的にセメント船が接岸して、供給している現状である。当該事業の岸壁改良と既設配管が干渉することが分かり、対策が必要となった。計画段階で、対策案を比較検討し、第2バースまで、仮設の露出配管を設置することで、第1バース施工時に、岸壁を供用しながらの作業が可能となり、工事を計画通りに進捗できた。

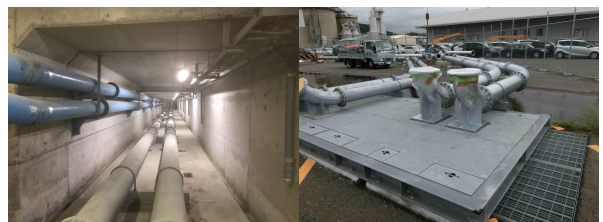
写真-12 既設配管 (埋設)

写真-13 仮設配管 (露出)

仮設圧送管設置場所については、ソーラスフェンスの復旧が最小限であることや、仮設配管延長が短い事など総合的に検討したことで、経済的な対策を講じることができた。

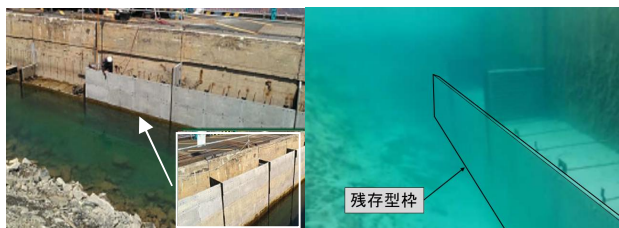
写真-18 残存型枠

本体工(取付部)における現場打ちコンクリート施工において、施工性及び安全性を目的とし残存型枠を使用した。使用した型枠はコンクリート製であり、設計強度と同様の強度を満足し港湾工事の施工実績も有するコンクリートパネルである。

型枠固定に有する支保工が不要なく、プレートを使用し内部より固定するため、枠の変形や潮位の影響も低減でき、施工性が向上した。また、潜水作業が減少したことで、安全面についてもリスクを排除できた。

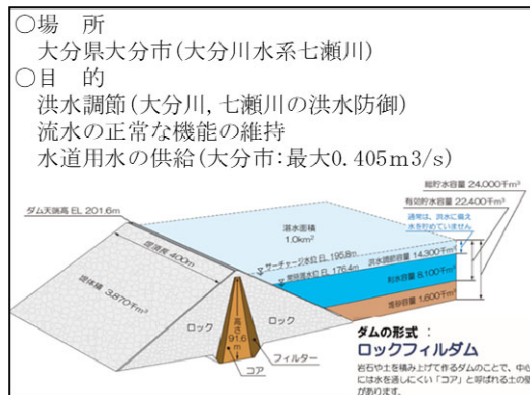
図-1 ななせダムの概要

ななせダムは、大分県由布市、別府市、大分市を流れる大分川の支川である七瀬川に建設された多目的ダムであり、自然調節方式を採用しているゲートのないダムである。概要及び位置については、図-1、図-2のとおりである。

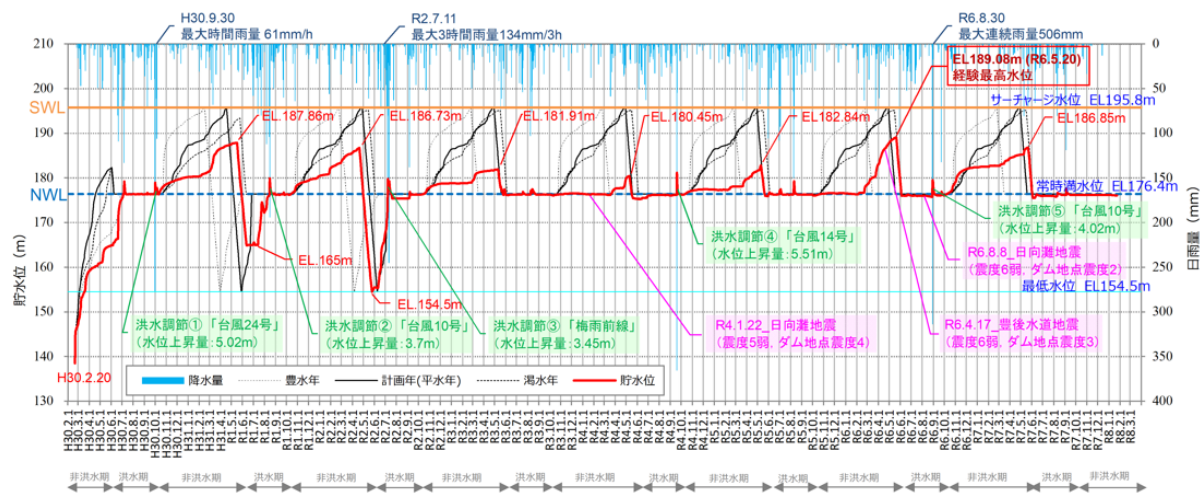
図-3 試験湛水経過図

に到達、2022年5月にEL. 186.73mから最低水位まで水位を低下させ経験水位範囲の安全性を確認した。経験最高水位は2025年5月20日のEL. 189.08mとなっており、サーチャージ水位(以下、「SWL」という。)EL. 195.8mよりも6.72m低い。(図-3)この間、5回に渡る洪水調節による下流河川の浸水被害の軽減、2021年1月には、利水容量範囲(常時満水位以下)の安全性の確認ができたことにより、共同事業者である大分市上水道へ水道水を補給できる体制を確保できており、治水・利水面の機能は発揮できる状態である。また、ダム地点では震度4を記録した2022年1月の日向灘地震など複数の地震を観測したほか、降雨については時間雨量の既往最大で61mm、3時間雨量の既往最大で134mm、連続雨量の既往最大で506mmの降雨を経験している。連続雨量については大分地点の過去10年間における年平均雨量の30%もの値である。

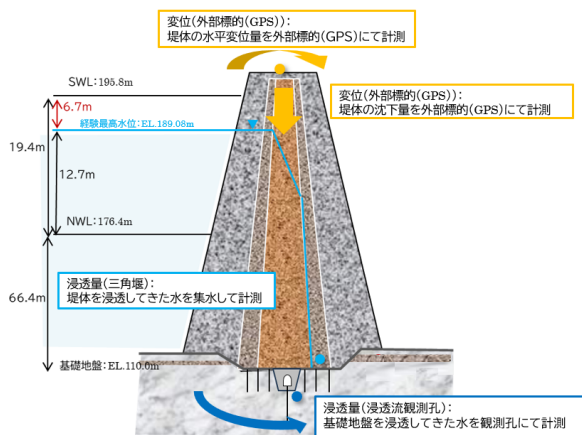
図4 堤体・基礎地盤における計測項目

基準により計測が義務づけられている漏水量（フィルダムについては浸透量という）、変形の評価項目について経験最高貯水位EL 189.08mまでの計測結果に基づき評価を行った。（表-2）（図-4）

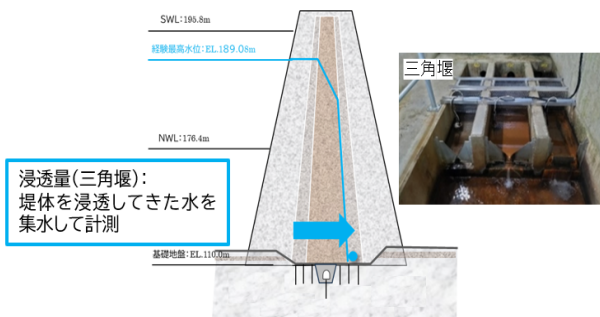
図-5 浸透量計測イメージ図（三角堰）

ななせダムでは、貯水池から堤体及び基礎地盤内を浸透してきた浸透量を止水ライン下流側のフィルター敷（三角堰）で5ブロックに分けて計測している。（図-5），（図-6）ななせダムにおける管理基準値は、計画時の堤体・基礎の浸透量と、湛水前の、降雨のない期間の平均的な流量の合計で計測ブロック毎に定められている。経験最高水位時の浸透量について、降雨により地下水位が上昇し、止水壁を超えることにより増加する量を控除して評価した場合、浸透量は、50L/min程度と評価される。

SWL時の想定では、これまでの計測値より外挿すると60L/min程度と予測される。それぞれ、各ブロック毎に設定した管理基準値の合計（経験最高水位時:600mm, SWL時:660mm）よりも十分に小さく、堤体の安全性に問題は無いと評価している。

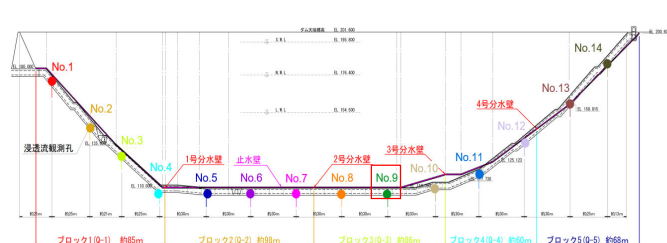
図-7 浸透流観測孔位置図

基礎地盤の浸透量について、貯水池の水が堤体基礎部を浸透して下流に浸潤しないよう、基礎処理で遮水をおこなっており、浸透量を確認するため、基礎地盤に計器を設置し（浸透流観測孔）、浸透圧及び浸透量を計測している。経験最高水位時の浸透量について、計測の結果、孔別浸透量は最多孔（No.9）（図-7）で4L/min程度であり、ダム規模（水圧）に対して十分に小さいと評価している。

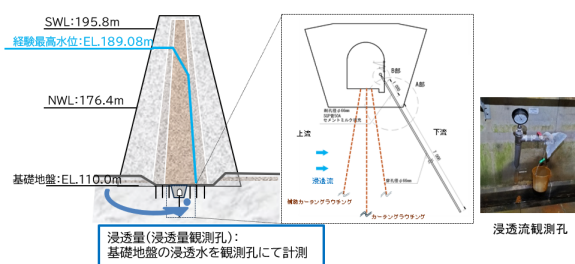
図-8 浸透量計測イメージ図（浸透流観測孔）

SWL時の想定では、最大 8~9L/min 程度と予測される。一般的なダム基礎の異常とされる管理基準値（「ダム管理の実務」より（SWL 時:20L/min））と比較しても十分に小さいと予測され、基礎地盤の遮水性に問題はないと評価している。（図-8）
