# 道路橋石橋の定期点検に関する 技術図書策定について

竹山 真平<sup>1</sup>・佐藤 博信<sup>1</sup>・梶尾 辰史<sup>2</sup>

<sup>1</sup>九州地方整備局 九州道路メンテナンスセンター 技術第二課 (〒812-0013 福岡県福岡市博多区博多駅東2-11-1)

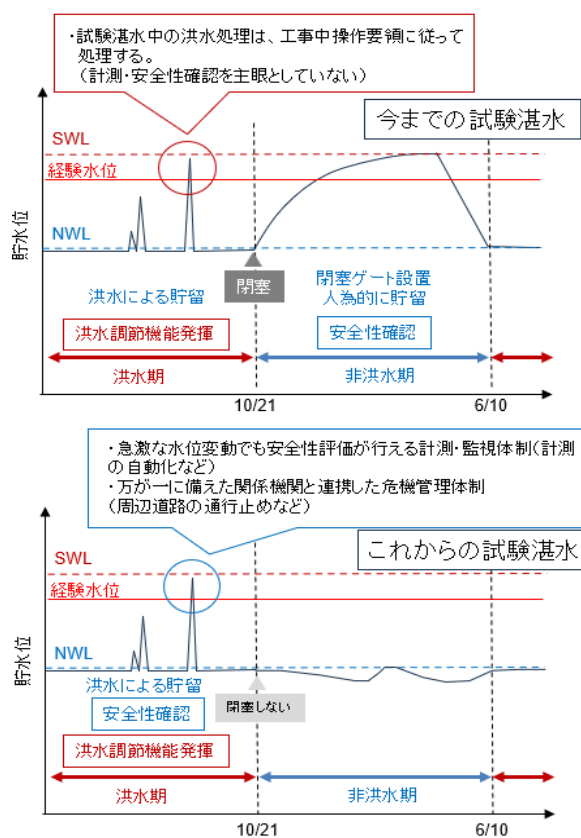
図-12 いままでとこれからの試験湛水

今後は、従来の非出水期に閉塞ゲートを設置して湛水を行う方法から、洪水期の実洪水時に貯留することにより安全性確認を行う方法に方法を変更し試験湛水（安全性確認）を継続する（**図-12**）。

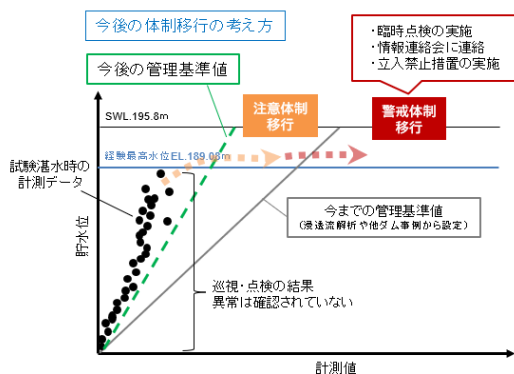
図-14 今後の管理基準のイメージ

7回にわたる試験湛水時の実績データの蓄積により、各貯水位毎の堤体・基礎地盤・貯水池周辺斜面のデータの傾向が把握できているため、今後の試験湛水では、実績データに基づいた管理基準値を設定し、注意体制移行の判断基準とする。また、今までの管理基準値を超過した場合は警戒体制へ移行し、臨時点検等を実施する。

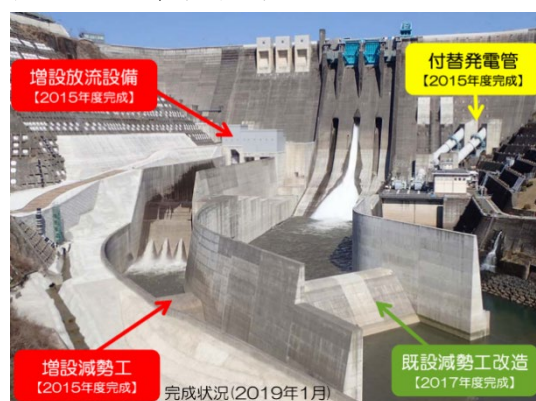
図-1 鶴田ダム再開発工事の概要

2006 年（平成 18 年）7 月洪水による大災害を契機に、河川激甚災害対策特別緊急事業（激特事業）とあわせ、川内川流域の洪水被害軽減を目的として鶴田ダム再開発事業が実施された。本事業では、発電容量を買い取って洪水調節容量に振り替えるとともに、低水位からの放流を可能とする増設放流設備を新設した（図-1）。

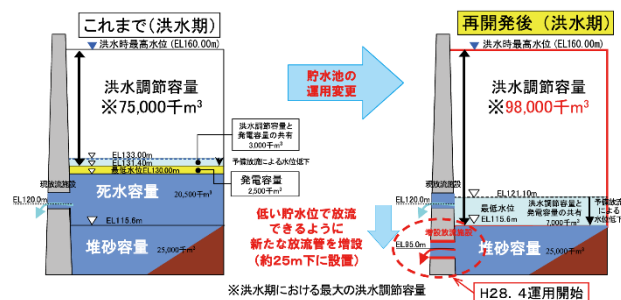
図-2 鶴田ダム再開発事業による容量配分見直し

これにより、洪水調節容量は図-2 に示すとおり約 1.3 倍に増強され、再開発計画では 9,800 万 m<sup>3</sup>となった。洪水調節機能の強化により、異常洪水時防災操作（緊急放流）に至るリスクの低減が期待されるとともに、下流の宮之城地区では激特事業後からさらに約 1.0m の水位低下が見込まれている。

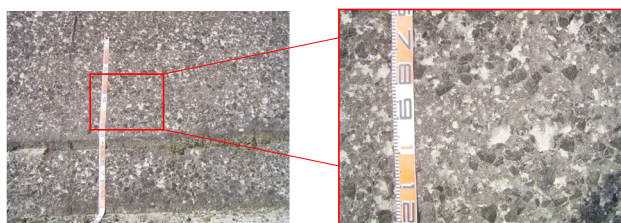
図-3 鶴田ダム堤体下流面の状況

鶴田ダム堤体下流面のコンクリートは、1966 年（昭和 41 年）の竣工の数年後から表面のモルタル分が剥離して骨材が露出する劣化が確認されており、経年的に部分的な進行が認められている。劣化の主たる要因としては、コンクリートの骨材中に含まれるローモンタイトの影響が挙げられている。なお、コンクリートの劣化は深部には見られず、構造物本体は健全である。

ローモンタイトは沸石の一種であり、岩石中の割れ目を脈状に充填しているが、乾湿の繰り返しを受けると粉状化して体積変化を生じ、骨材を崩壊させる。その結果、コンクリートは表面から劣化が進行する。堤体下流面は、天候に伴う乾湿の繰り返しを受けやすく、こうしたローモンタイトの変質に起因する劣化が、壁面補修を必要とする背景となっている。

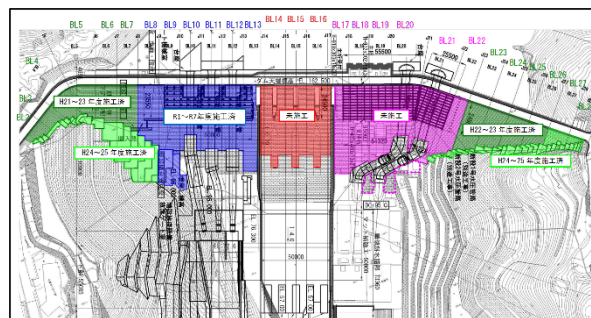
図-4 補修対象範囲と補修実施状況

堤体壁面の劣化状況から、対策工の可否を判定して、補修対象範囲を設定した（図-4）。補修対象範囲は堤体下流面（越流部含む）およびフーチング部である。なお、堤体上流面は、乾湿繰り返しの影響が少なく、顕著な劣化が認められなかったため、補修対象外とした。

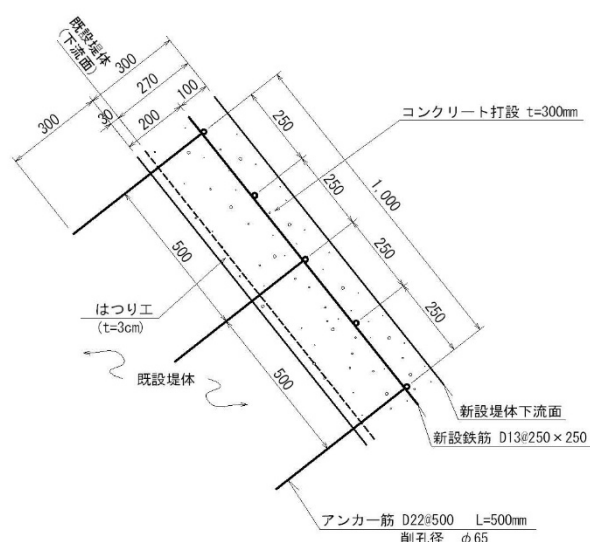
図-5 壁面補修工の基本仕様（非越流部断面）

壁面補修工事は、劣化した堤体下流面のコンクリート表層をはつり取り、その上に補修コンクリートを打設するものである。非越流部では、劣化した表層を厚さ 3cm 程度はつり取ったうえで、厚さ 30cm 程度の補修コンクリートを打設する計画とした。

はつり厚について、堤体コンクリートの中性化試験、ハンマー打撃によるはつり厚試験、新旧コンクリート打継目部の曲げ強度試験の結果より、非越流部のはつり厚さを 3cm と設定した。補修コンクリート厚さについては、補修コンクリートは厚くなるほど水和熱に伴う温度応力の影響が大きく、薄くなるほど乾燥収縮の影響が大きくなり、ひび割れが生じやすくなることから、所要の耐久性を確保しつつひび割れを抑制できる厚さとして、施工性、経済性も踏まえて補修コンクリート厚さ 30cm を設定した。

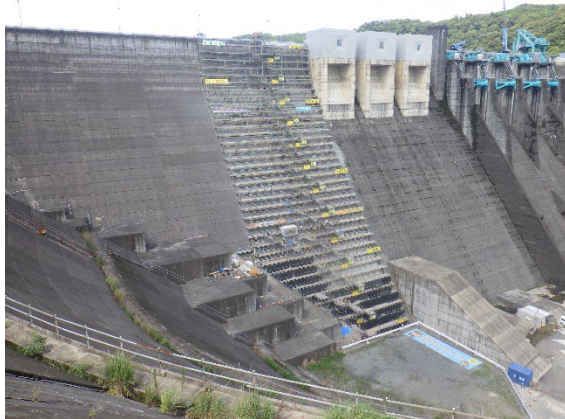
図-6 全足場の状況

壁面補修工の主要工種は、足場工、はつり工およびコンクリート打設工で構成される。堤体下流面は1:0.79の急勾配を有するため、補修作業の足場には、堤体下流面の全面を覆う全足場を設置する（図-6）。全足場により、はつりから配筋・型枠・コンクリート打設までの一連の作業を行う。コンクリート打設はポンプ打設とし、再開発工事後に配置が可能となった堤体下流側にポンプ車を配置する。

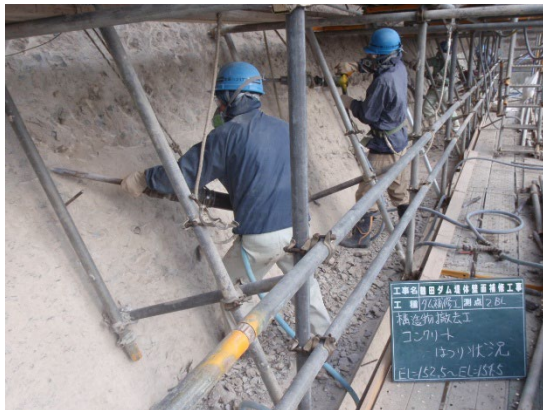
図-7 はつり作業の状況

既設堤体コンクリートのはつりは、人力ブレーカーにより実施した。

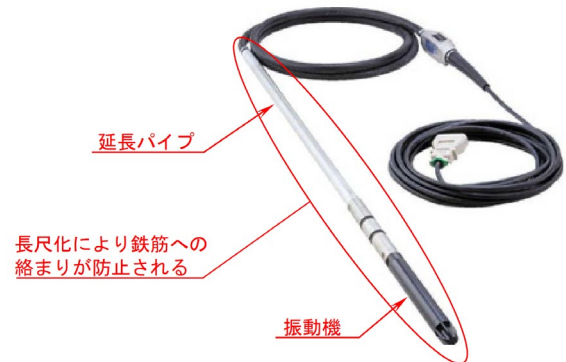
図-8 締固めに使用される長尺バイブレーター

補修コンクリートは厚さ30cm、リフト高2.0mの打設となり、狭隘な条件下での確実な締固めが求められる。このため、型枠面に沿って深部まで挿入できる長尺の棒状バイブレーター（長尺バイブレーター）等を用いて締固めを行う工夫がなされている（図-8）。

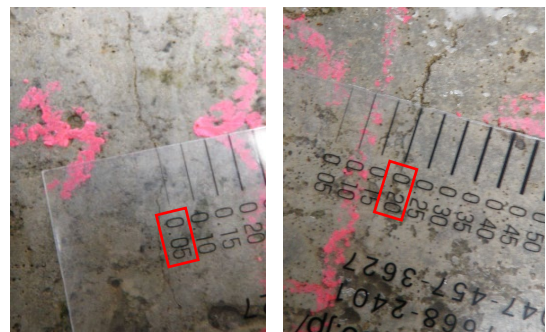
図-9 ひび割れの発生状況写真

既に施工された壁面補修コンクリートにおいては、補修後の壁面にひび割れが確認された（図-9）。しかし、これらのほとんどが0.2mm以下の微細なひび割れであり構造上問題となるような損傷ではない。一方で、コンクリート構造物の施工において、ひび割れの発生は避けられないが、今後の補修や耐用年数を考慮すると、可能な限り抑制することが望ましい。これらの状況から、今後も壁面補修工事が継続して行われることを踏まえ、コンクリート品質の改善を目的とした解決が必要と判断した。

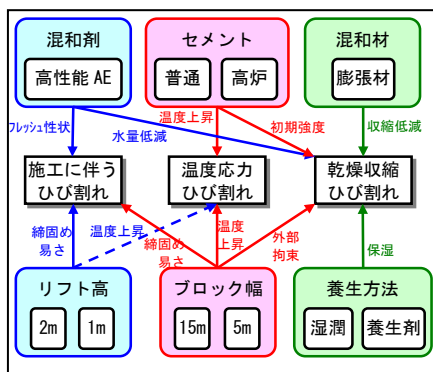
図-10 ひび割れ発生原因と対策効果の因果関係

ひび割れの発生原因と、想定される対策効果の因果関係を整理すると施工、温度、乾燥の3つがひび割れの主な要因になっていることが想定された。コンクリートのひび割れは、材料や施工条件によって大きく影響を受けるため、これに基づき図-10に示すとおり整理し、検証を行った。

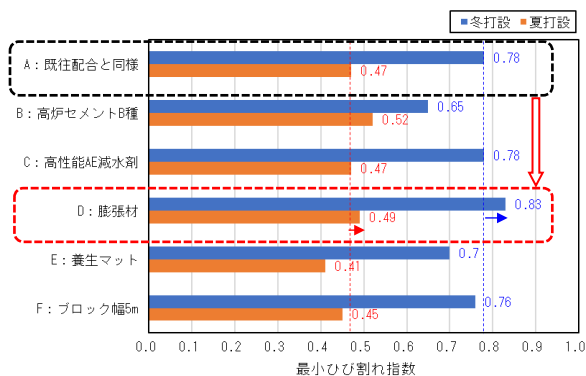
図-11 温度応力解析結果

コンクリート打設の実条件に基づく温度応力解析を行い、実施工で確認されたひび割れ延長と解析結果（最小ひび割れ指数）を対比し、一定の相関があることを確認した。なお、ひび割れ指数とは、「材齢t日における引張強度/材齢t日における最大引張応力」で示される指標であり、ひび割れ指数が小さいほど、ひび割れ発生確率が高いことを示す。

その上で、ひび割れ抑制対策の効果を検証するために、セメントの種類や混和剤、養生方法等の影響について、温度応力解析による検証を行った。

その結果、膨張材を添加したコンクリートが一定のひび割れ抑制効果が期待できることを確認した（図-11）。

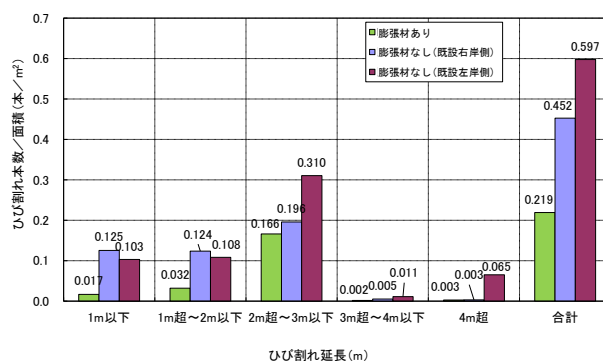
図-12 ひび割れ延長（膨張材の有無による影響）

壁面補修コンクリートに膨張材の添加を行った結果、膨張材ありのブロックは、既打設ブロック（膨張材なし）に比べ、ひび割れ発生本数が50～60%低減しており、ひび割れ抑制に効果があることが確認された（図-12）。そのため、令和2年度以降の壁面補修工事では、膨張材の添加を基本仕様とした。

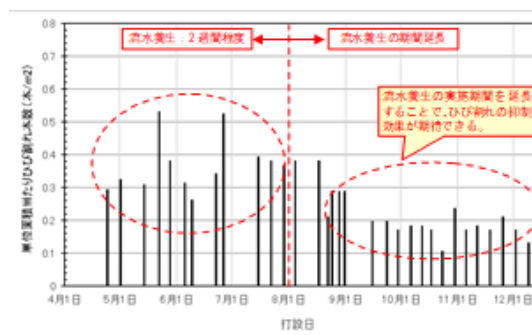
図-13 流水養生の期間延長の効果

壁面補修コンクリートの養生方法について、当初仕様では、流水養生を打設後2週間までの期間に限定していたが、試験施工では、ひび割れの抑制を目的として、工事期間中、流水養生を継続して実施した。その結果、ひび割れの発生量は、打設時期（季節）により異なることが想定されるため断定することは難しいが、流水養生の実施期間を延長することで、ひび割れの抑制効果が期待された（図-13）。そのため、工事期間中の流水養生の継続を令和2年度以降の壁面補修工の基本仕様とした。

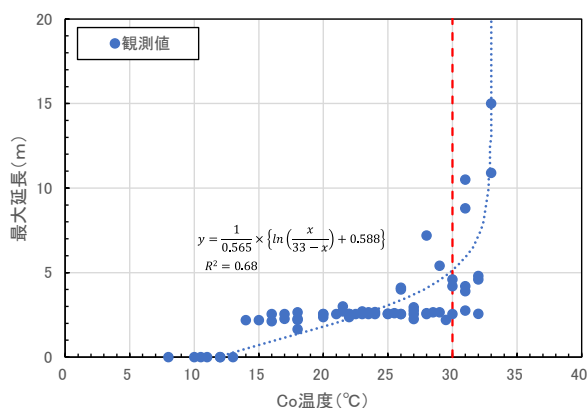
図-14 コンクリート打込み温度とひび割れの関係

ひび割れの最大延長とコンクリートの打込み温度および外気温との関係を以下に示す。ひび割れの最大延長は、コンクリートの打込み温度に相関しており、30℃を超えると延長の長いひび割れが発生する傾向が認められ、コンクリート打込み温度との相関性が高い（図-14）。

このことから、延長の長いひび割れ（水平クラック）を抑制させることを目的とし、コンクリート打込み温度は30℃以下とすることを基本仕様に追加するものとした。

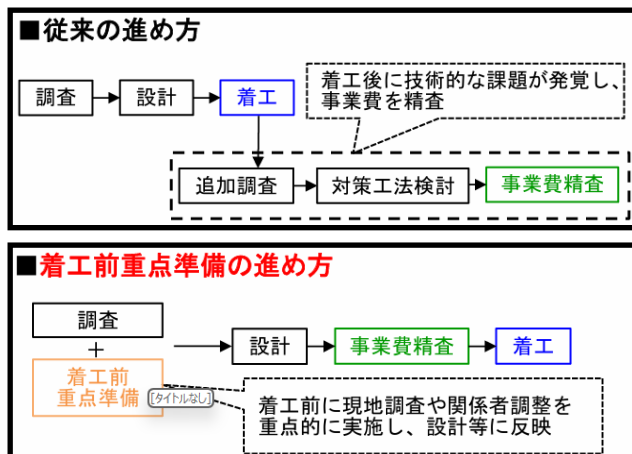
図-1 着工前重点準備の流れ<sup>1)</sup>

令和6年4月時点事業中の直轄改築事業（428事業）のうち50%以上の事業費増を行った事業は2割（99事業）を超えており、事業費管理において課題となっている。事業費の増加要因に着目すると地質・土質条件に起因する内容が多いことが分かっており（図-2）、事業費に影響を与えうる要因や技術的課題を着工前段階から把握することが必要となってきている。このような背景のもと、国土交通省では道路事業のうち特に大規模工事が予定される直轄道路事業を対象に令和6年度より着工前重点準備の実施を試行している。令和6年度時点では対象事業として事前調査において軟弱地盤、断層など事業執行に影響のある周辺環境が確認されている事業等となっており、選定時に各地方整備局において重点準備の実施内容

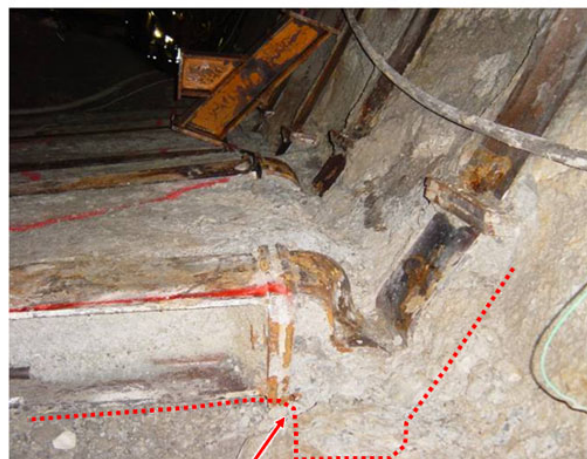
図-4 芳ノ元トンネルと南郷奈留道路の位置図

日南層群の地質リスクが顕在化した一例として、同様の地質条件下で施工された東九州道（清武JCT～日南北郷）に位置する芳ノ元トンネル（平成30年6月本体完成）の施工事例を紹介する。南郷奈留道路と芳ノ元トンネルとの位置関係は図-2で示すとおりである。芳ノ元トンネルでは、平成20年4月に掘削を開始したものの翌21年6月には地すべりに起因する変状により掘削を中止することとなった（図-4）。変状発生後にトンネル全区間の地すべり調査を行った結果、起点側坑口に長さ460m、幅350m、深さ70mに達する地すべりの存在が明らかとなり、トンネル中央部や終点側坑口においても地すべりが3ブロック確認される結果となった。その後、施工検討会を設置し掘削を再開するに至るまで、大幅な事業費

支保工脚部(H鋼)の座屈

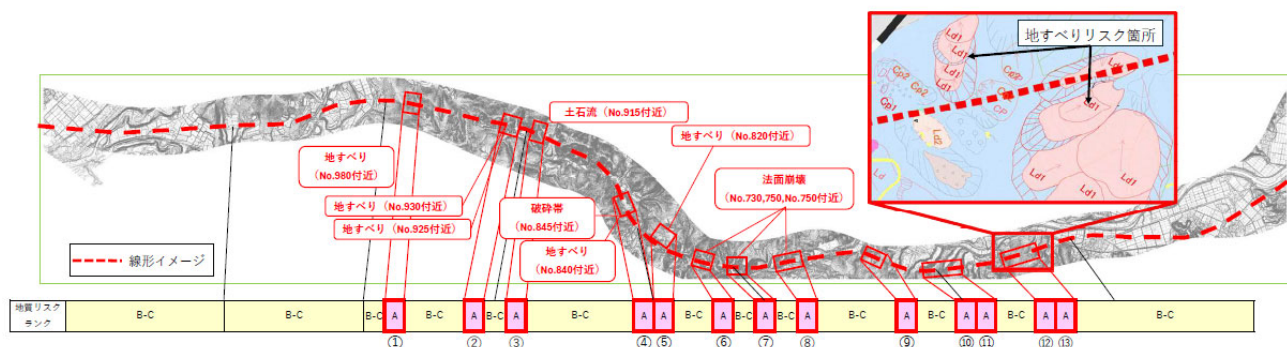
図-5 地質リスク図

空中写真や過年度の測量成果である航空レーザ測量図から作成したCS立体図を用いた微地形を判読し、潜在的风险を面的に抽出した。既往資料では顕在化していない、潜在リスクとして、地すべり分布、リニアメント（断層・破碎帯などの弱線）を抽出した。これらa)b)の結果より机上におけるリスク箇所の抽出を行った。

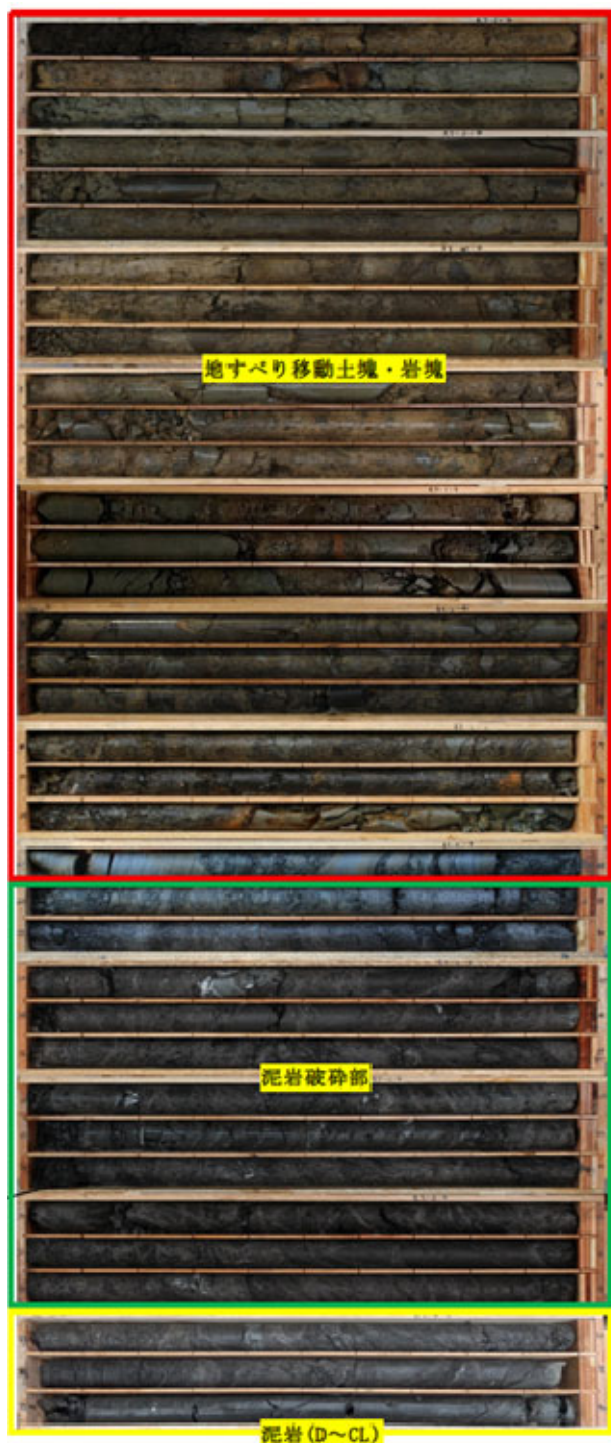
#### a)ボーリングコア観察

ボーリング調査は地すべりの規模により1から2箇所で行った。今回はすべり面の把握を目的としているため、不動層と考えられる良質岩盤（CL級以上）を5m以上確認することを掘止め目標とし調査を行った。調査の結果、複数の箇所の上層（GL-20m程度）に移動土塊（岩塊と土砂が混在する層）が確認され、その下層（GL-30m程度）には泥岩等の破碎部が確認された。上層の移動土塊は地すべり滑動による結果、下層の破碎部は過去に大きな（海底地すべり発生時の）力が働いた結果と思われ、コア観察からのすべり面は移動土塊の下面付
