# 緊急災3箇所の概要と ハード・ソフトの応急対応

九州地方整備局 河川部  
八代河川国道事務所

令和 8 年熊本地震による球磨川 (熊本県八代市) の堤防被災箇所の緊急応急復旧工事について

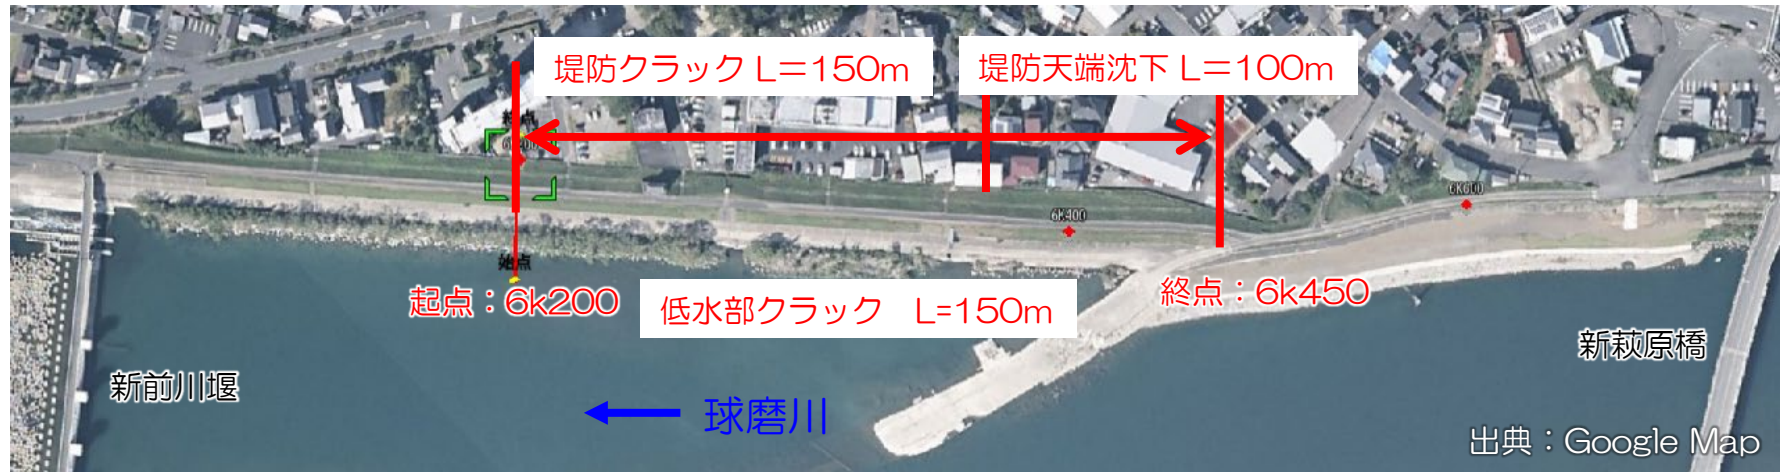
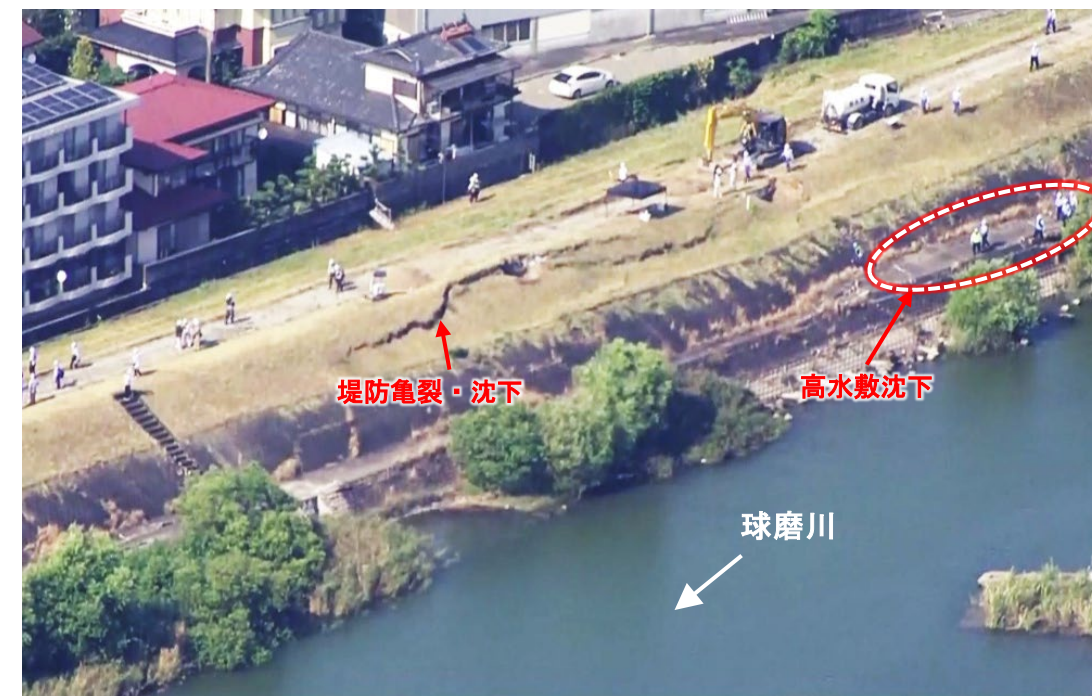
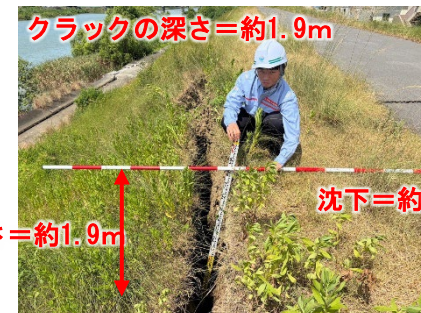
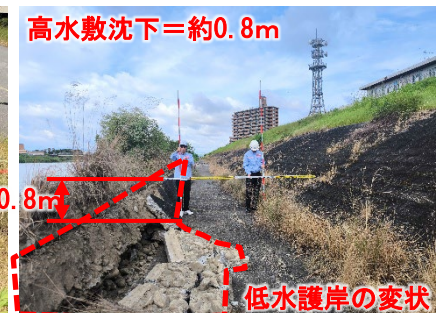
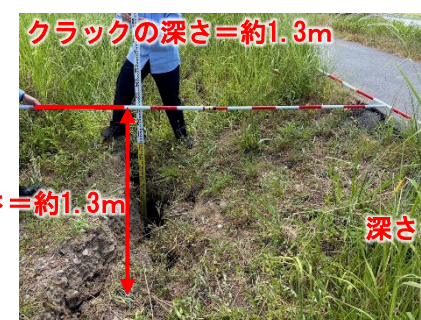
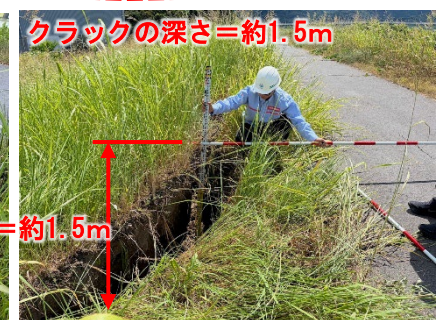
# 緊急災①球磨川右岸6k200～450

・堤防の変状はクラック、沈下、高水敷の沈下、低水護岸の変状が確認された。

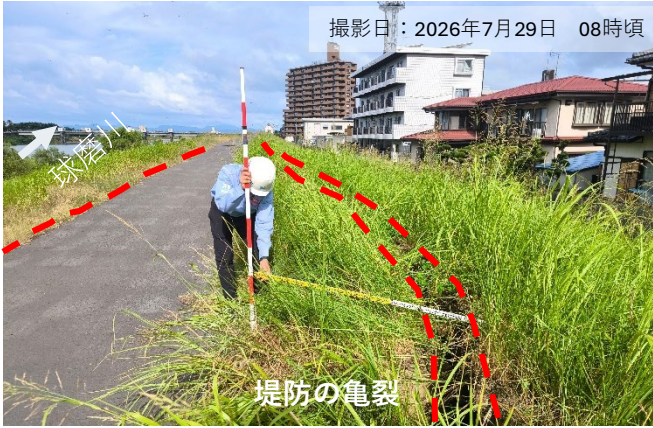
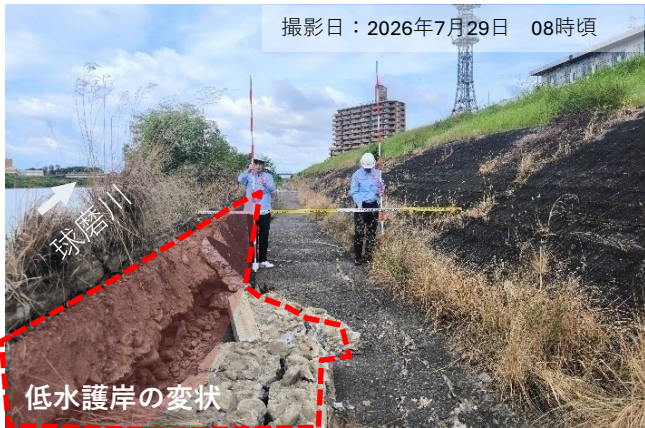
【被災状況】

- くまがわ
- ①球磨川右岸6k200～6k450については令和8年8月7日18時に完了した。

①球磨川右岸6k200～6k450（進捗率：100%）

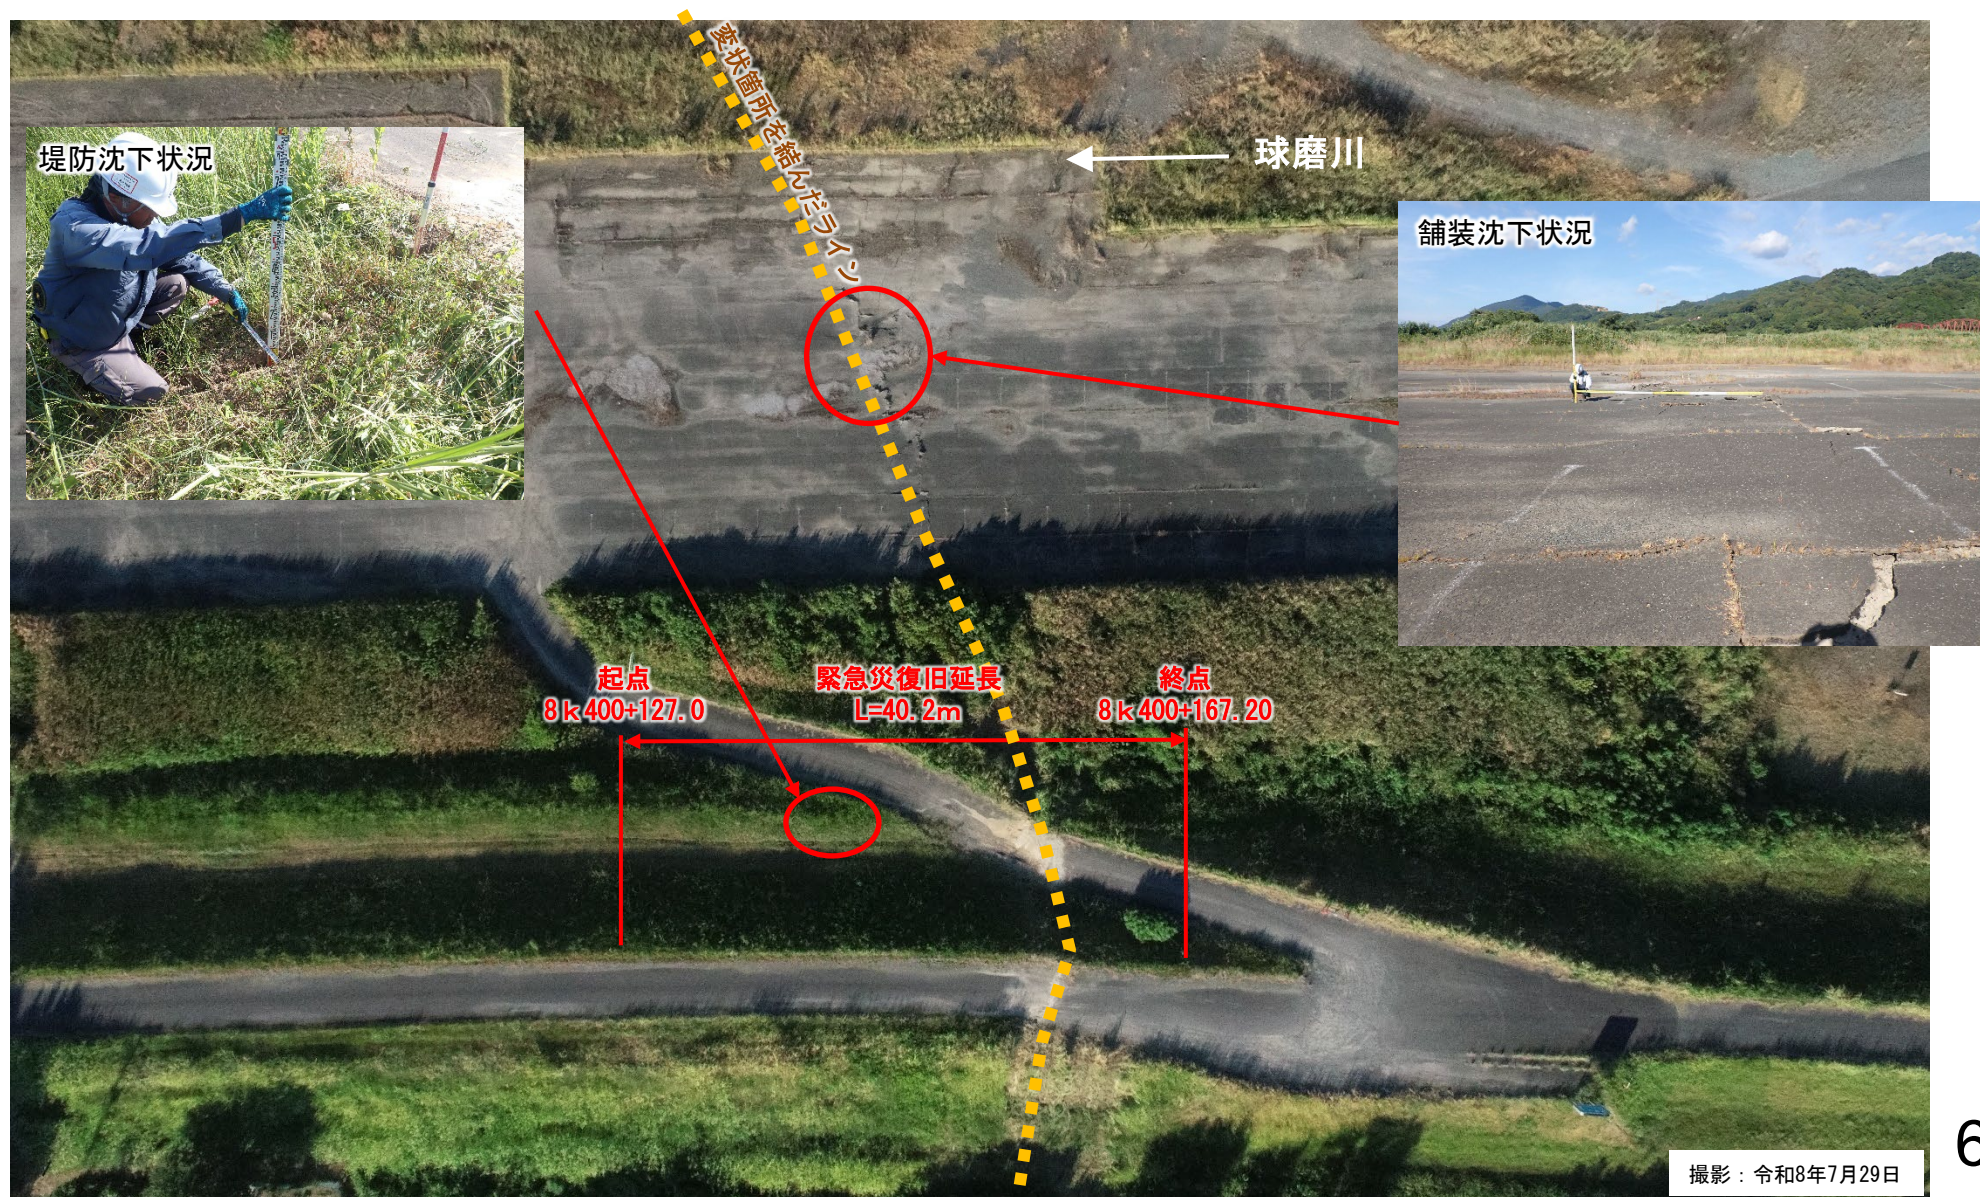
## ③球磨川左岸8k540～580

・堤防の変状は横断方向のクラック、舗装の沈下、高水敷のクラックが確認された。

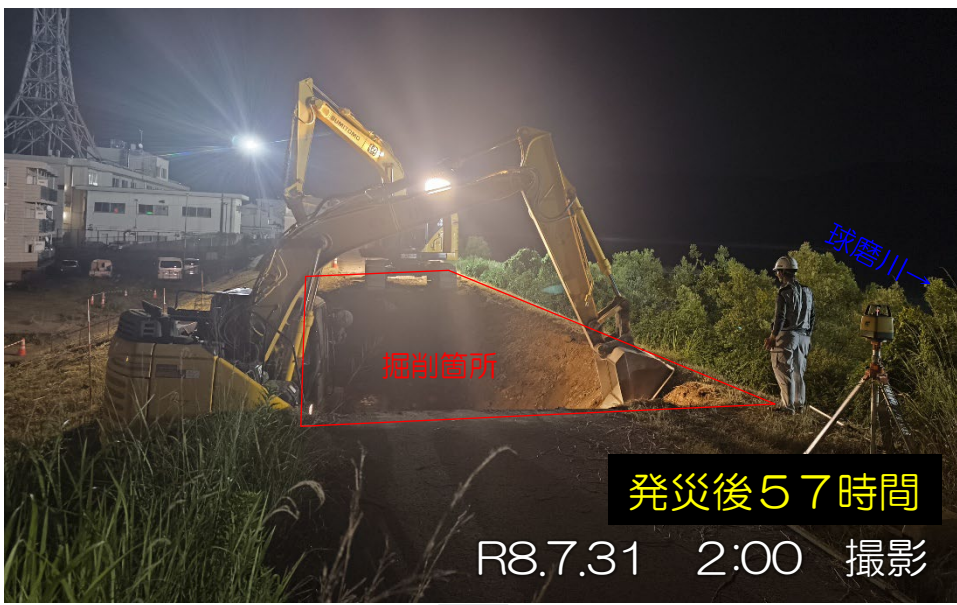
## ○掘削

発災後57時間

R8.7.31 2:00 撮影

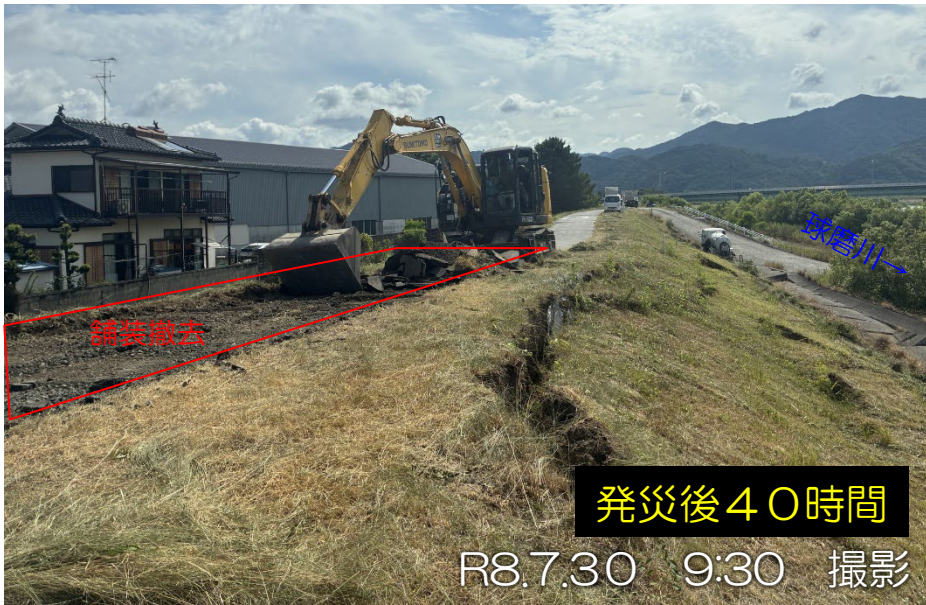
## ○舗装撤去

発災後40時間

R8.7.30 9:30 撮影

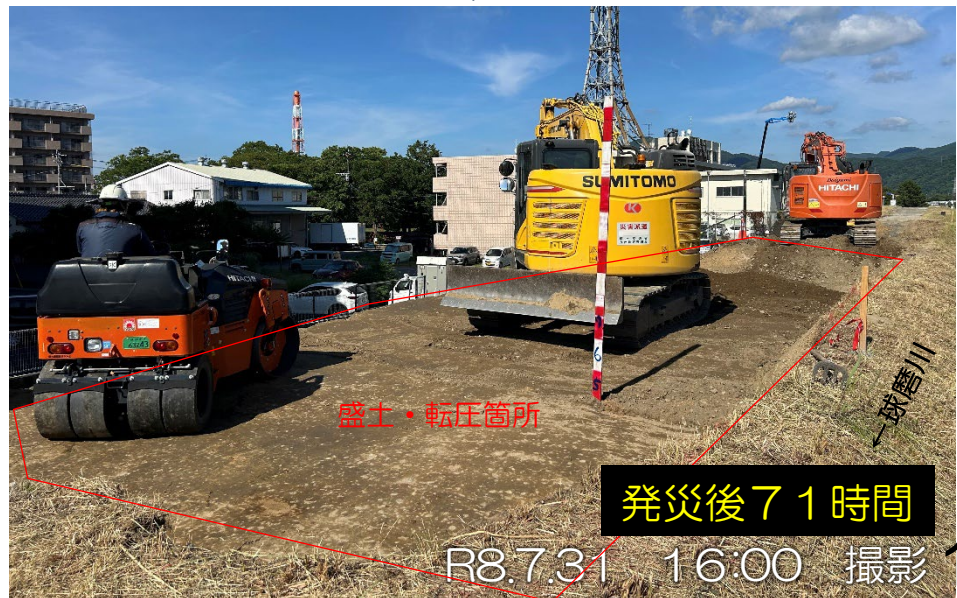
## ○盛土・転圧

発災後71時間

R8.7.31 16:00 撮影

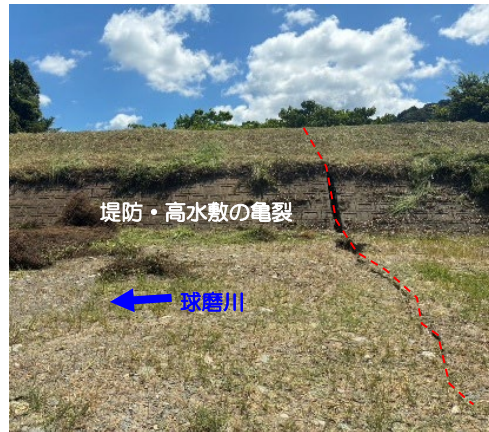
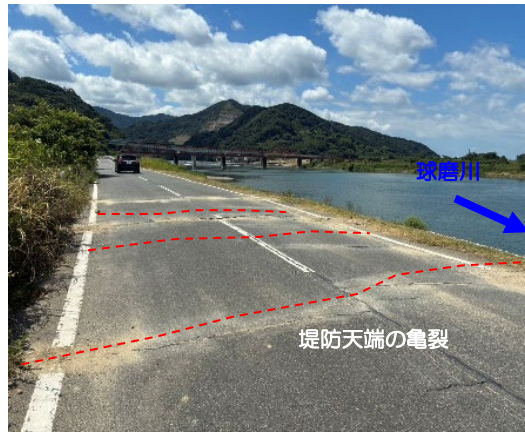
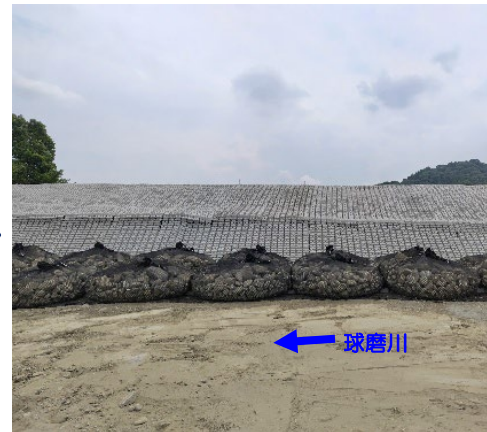
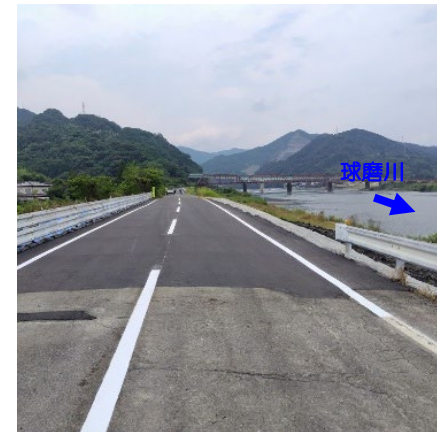
### ②球磨川右岸8k000～040（令和8年7月31日時点）

令和8年8月4日 12時完成（7月31日21時着手）

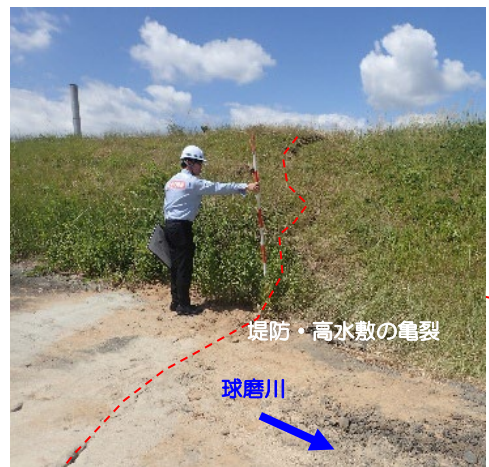
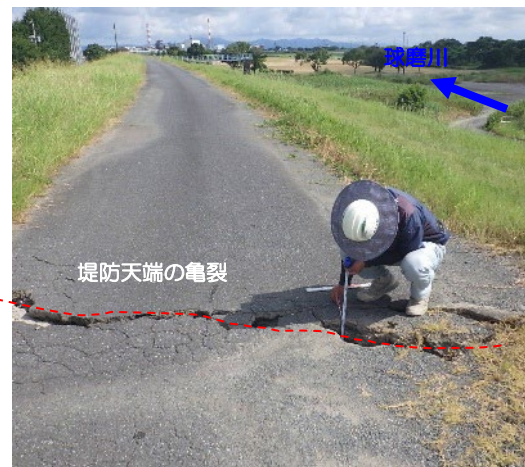
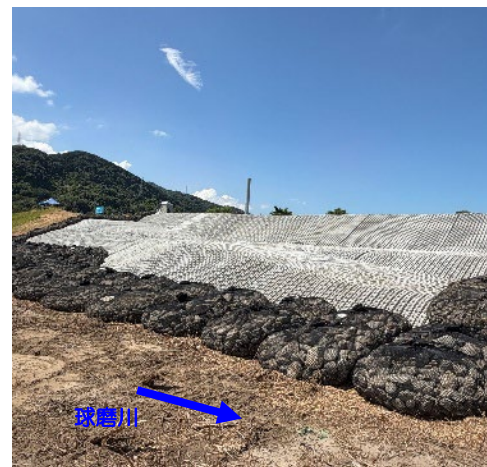
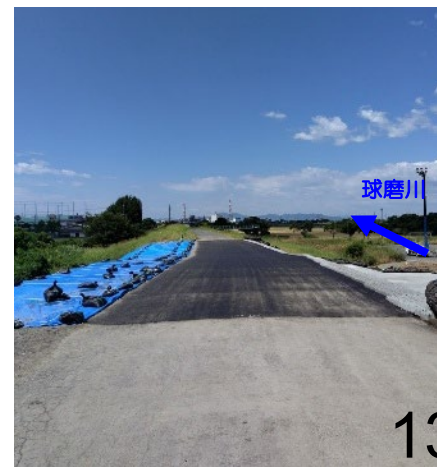
### ③球磨川左岸8k540～580（令和8年7月31日時点）

令和8年8月5日 15時完成（7月31日22時着手）

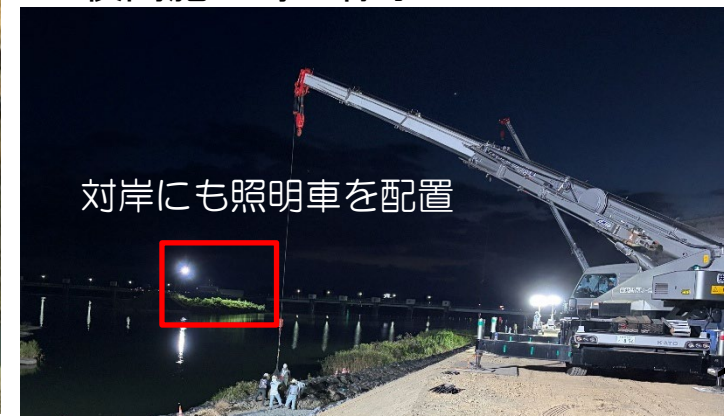
## 夜間施工時の様子

対岸にも照明車を配置
