＜令和8年熊本地震＞

# 直轄河川堤防の変状と復旧 ( 球磨川・白川・緑川 )

# 直轄河川堤防の変状箇所（球磨川）

# 24時間体制で施工した緊急復旧工事：施工ステップ①（八代市萩原町地先） 球磨川水系

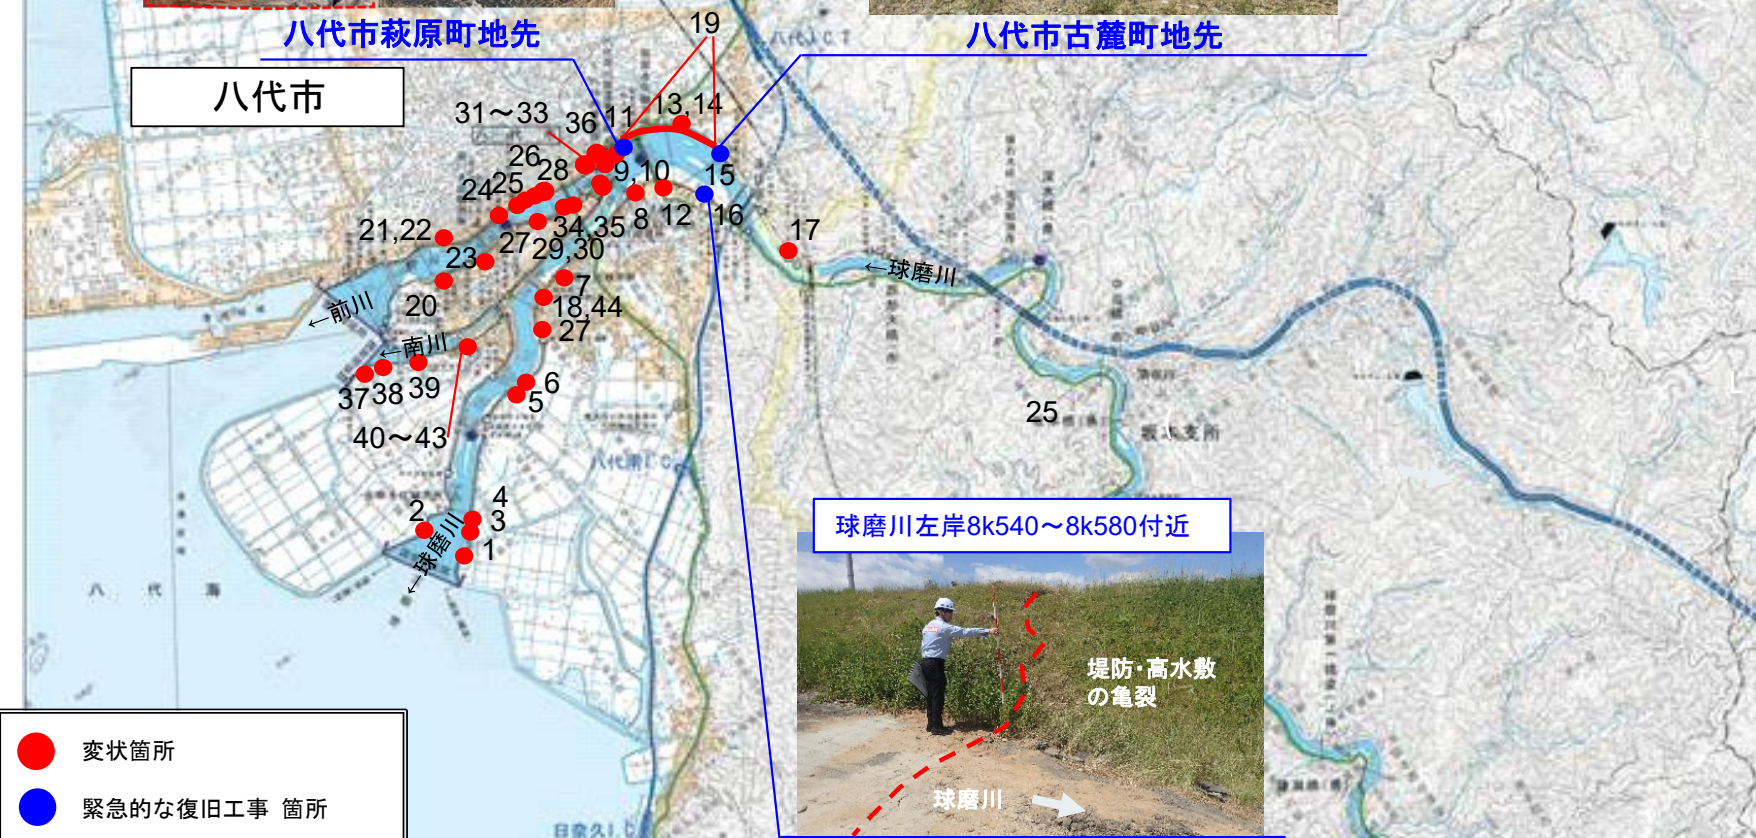
「令和8年熊本地震」 球磨川堤防等緊急点検結果(八代河川国道事務所管内 8月2日時点)

球磨川右岸6k200～450付近

球磨川右岸8k000～8k040付近

球磨川左岸8k540～8k580付近

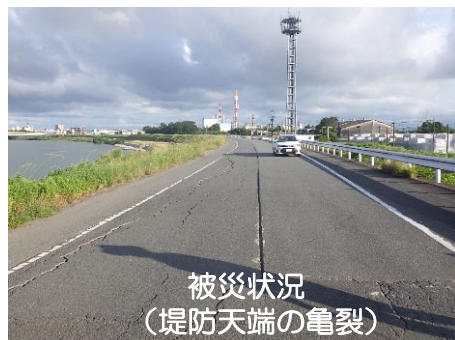
(球磨川 右岸7k200m : 八代市)

球磨川水系及び白川水系、緑川水系の91箇所の堤防等の被災のうち、比較的変状の小さな箇所については、ひび割れの補修などの応急対策を実施しました。

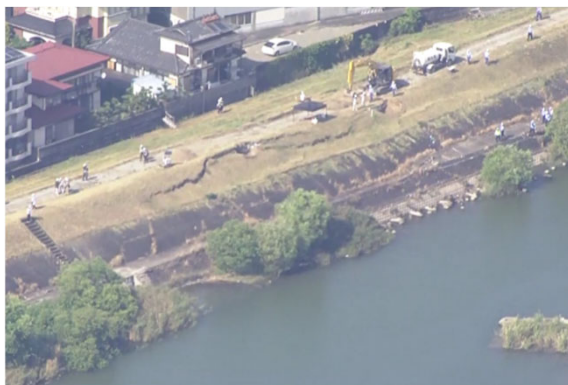
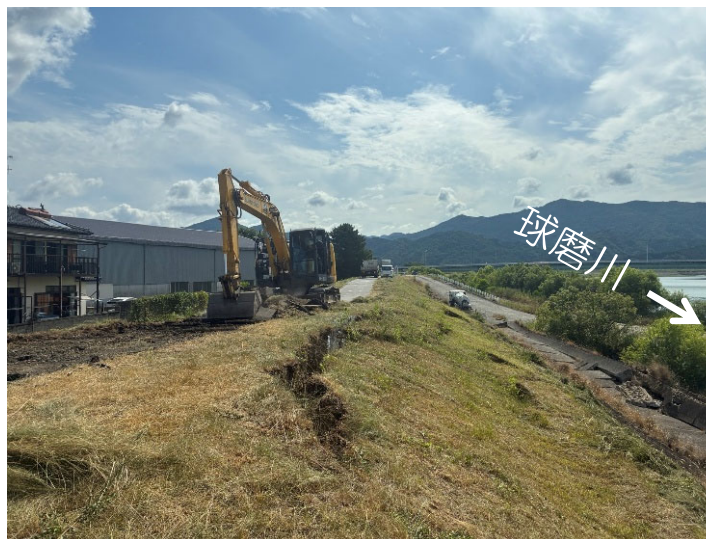
《緊急復旧前》7/28（球磨川右岸6k400）

地震により比較的変状が大きかった3箇所について、24時間体制で緊急的な復旧工事を実施し、令和8年8月7日までに完了しました。

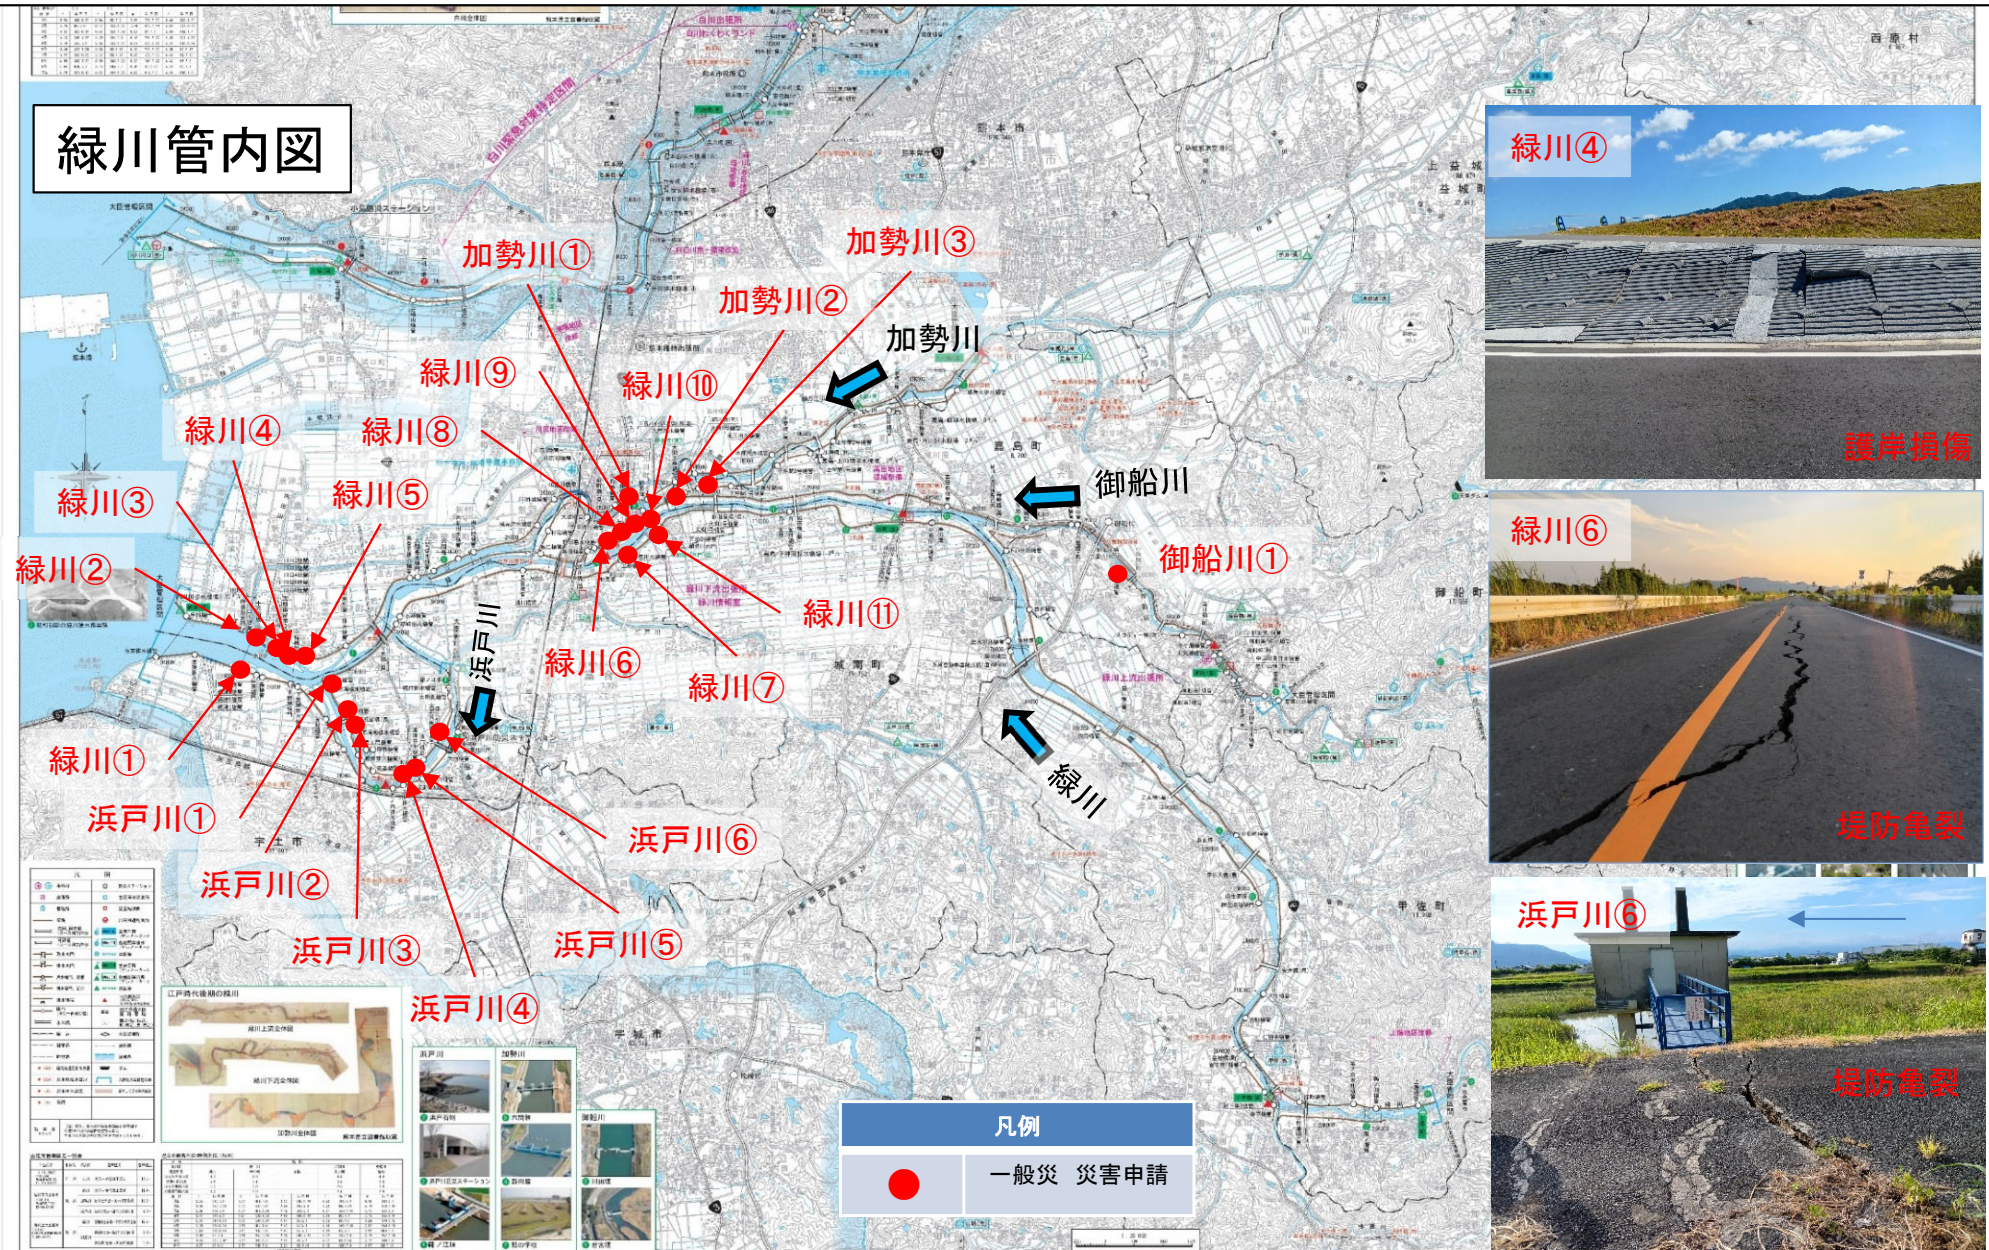
# 一般災害申請箇所位置図（緑川）

○発災後、堤防等の緊急点検を実施し、緑川では河川堤防等44箇所の変状を確認。  
○災害復旧事業として21件採択。

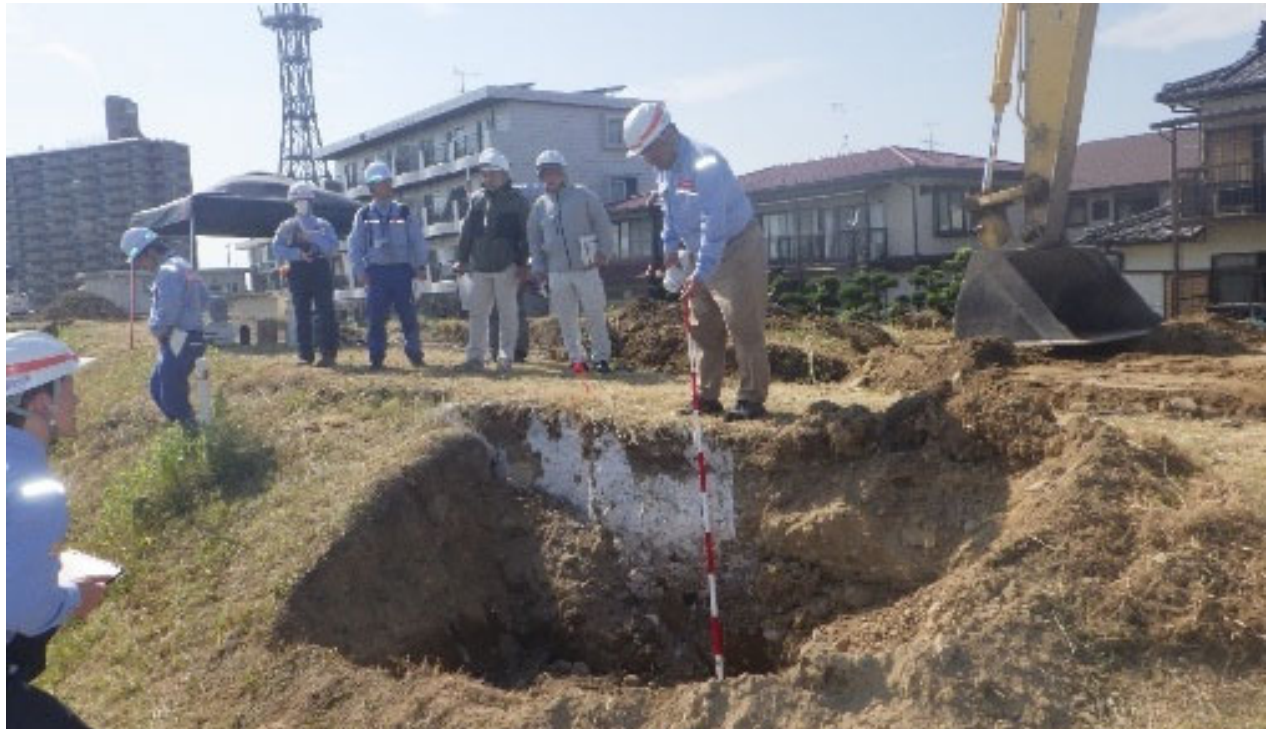
➤ クラックの深さの確認

- 7月30日に河川堤防の変状が確認された箇所では土研・国総研とともに被害状況や緊急復旧の工法について確認。

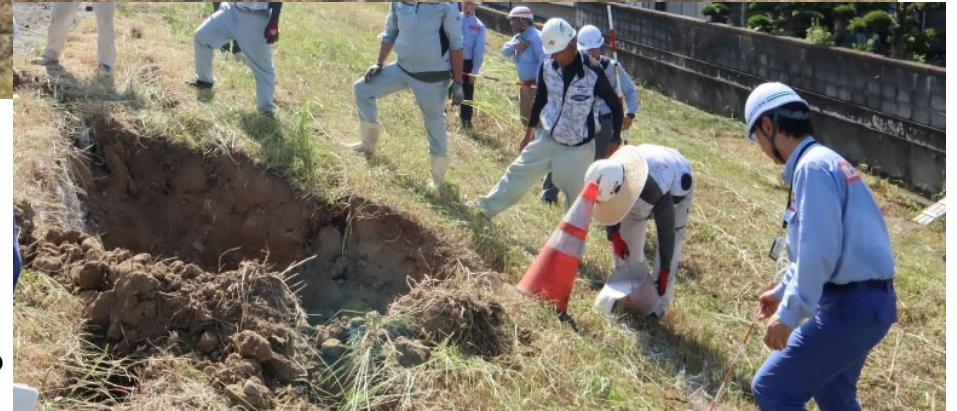
石灰水の注入による  
クラックの可視化

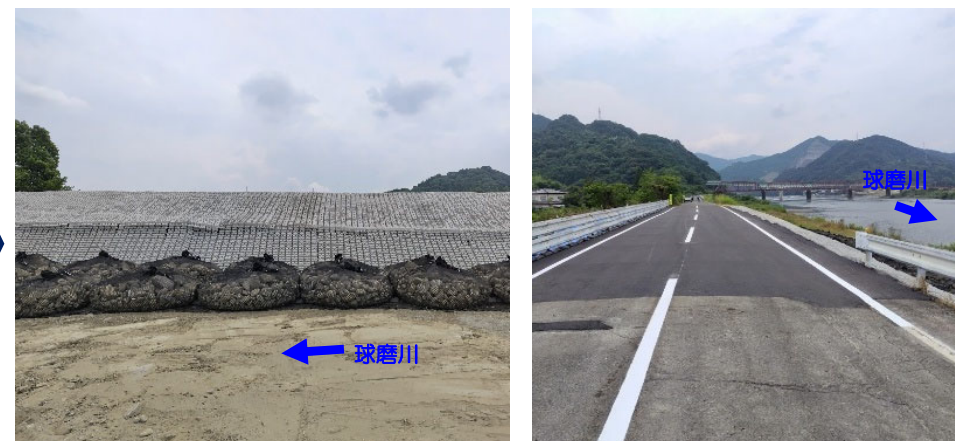
②球磨川右岸8k000～040（令和8年7月31日時点）

【被災直後】

【緊急復旧完了】

令和8年8月4日 12時完成（7月31日21時着手）
