令和 6 年 9 月 4 日  
九州地方整備局

## 令和 6 年台風第 10 号に伴う大雨について

### 【速報版】（第 1 報）

【大分川水系、大淀川水系、肝属川水系】

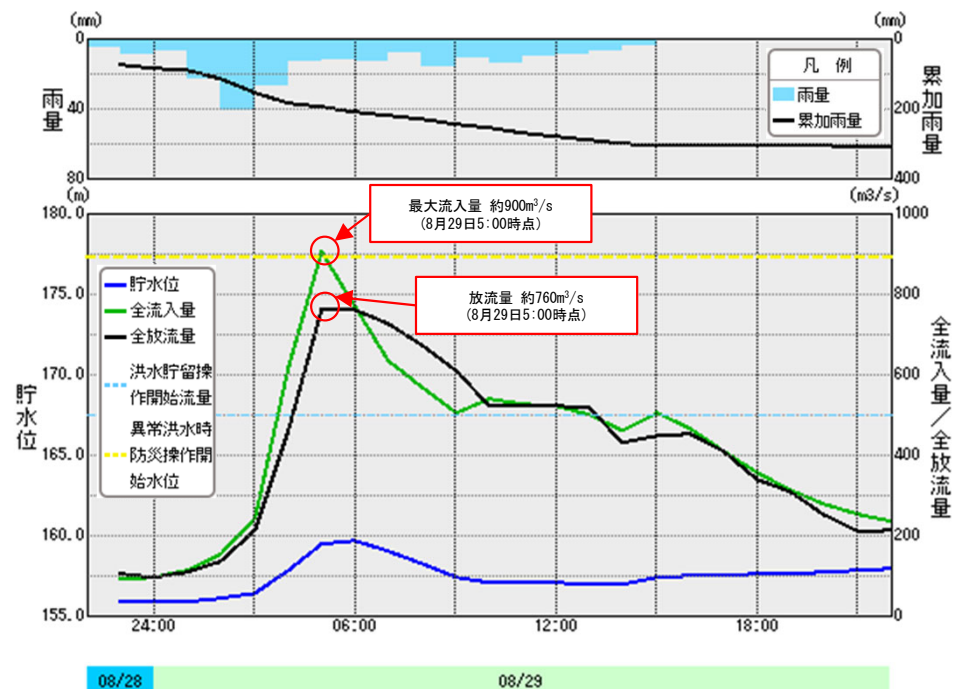
みどりかわ  
**緑川ダム**（緑川水系緑川）

洪水時にはダムに流れ込む水量の一部を貯め、ピーク時に下流へ流す水量を最大約2割低減（放流量最大約140m<sup>3</sup>/sカット）

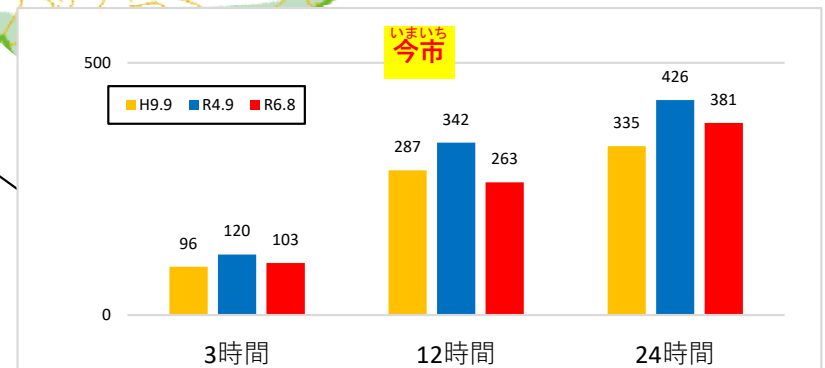
# 4. 降雨の概要 (大分河流域)

- 別府市合棚観測所では、1時間雨量110mmを記録

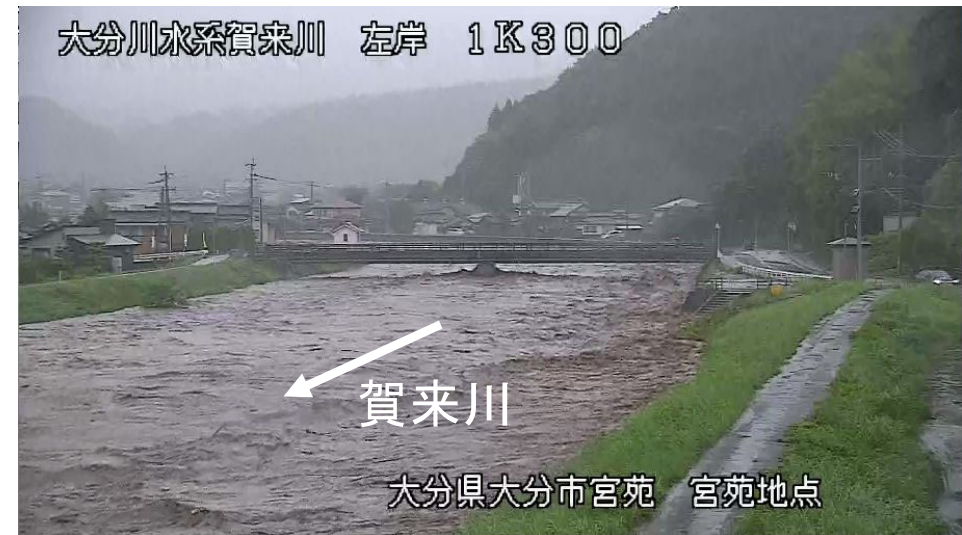
大分川水系賀来川 (国管理) 1k300付近  
(8月29日7時50分頃)

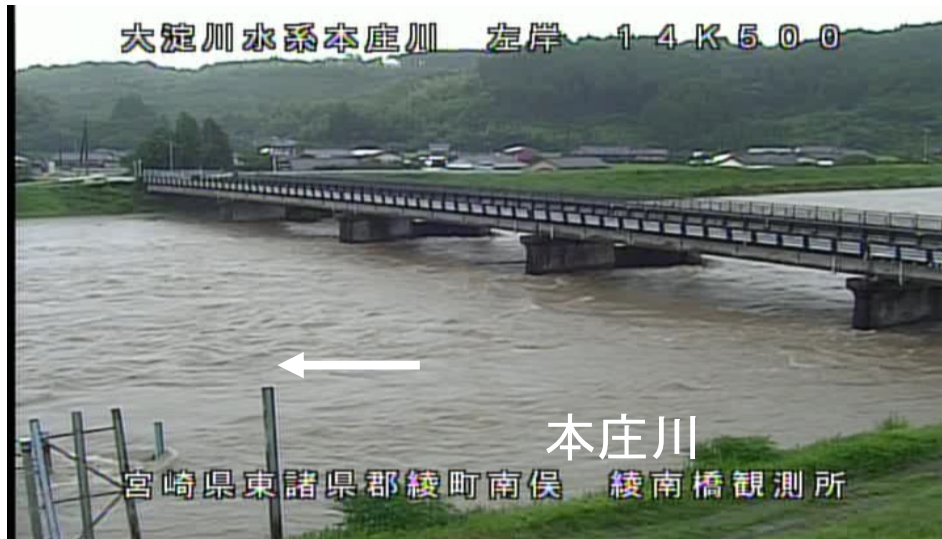
大淀川水系本庄川（国管理）14k500付近  
（8月29日10時10分頃）

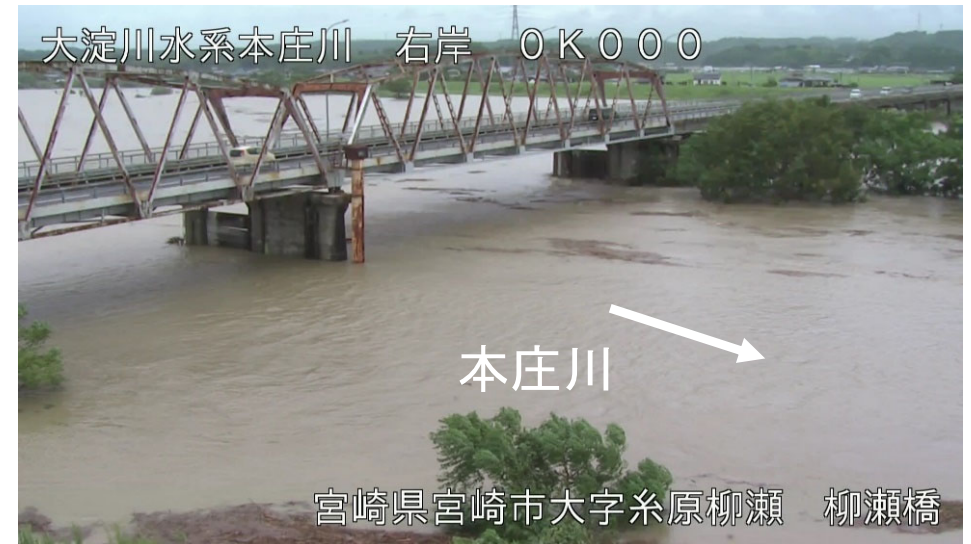
大淀川水系本庄川（国管理）0k00付近  
（8月29日10時30分頃）

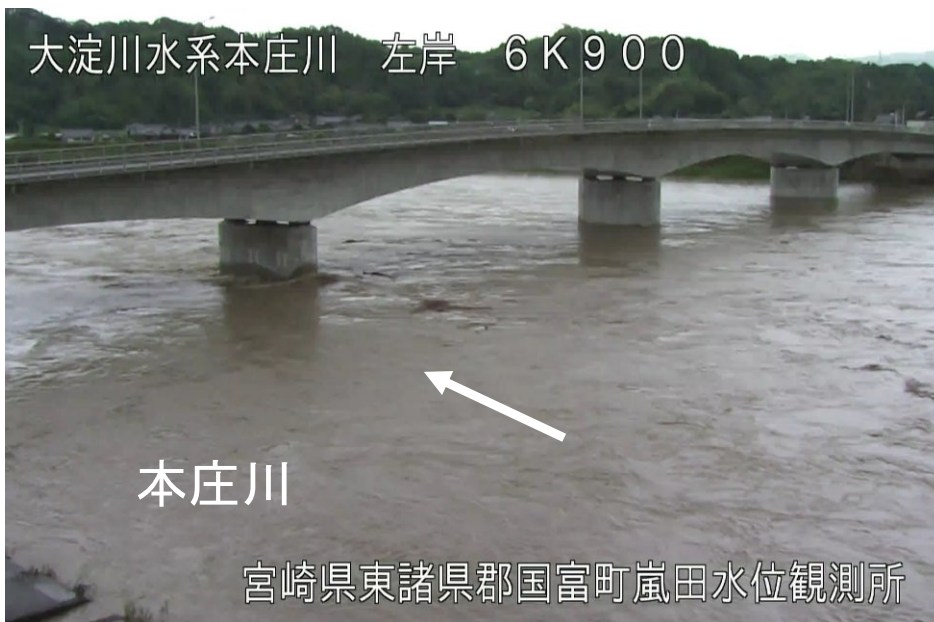
大淀川水系本庄川（国管理）6k900付近  
（8月29日11時00分頃）

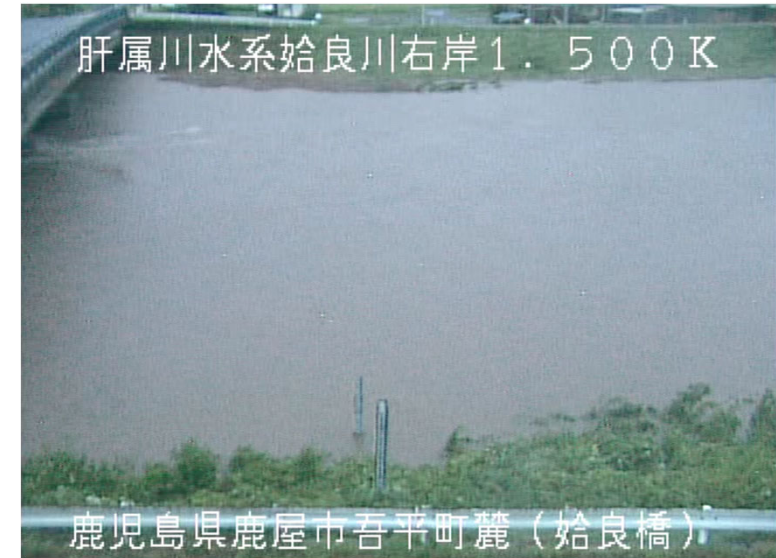
肝属川水系始良川右岸1.500K

肝属川水系始良川（国管理）1k500付近  
（8月29日5時30分頃）

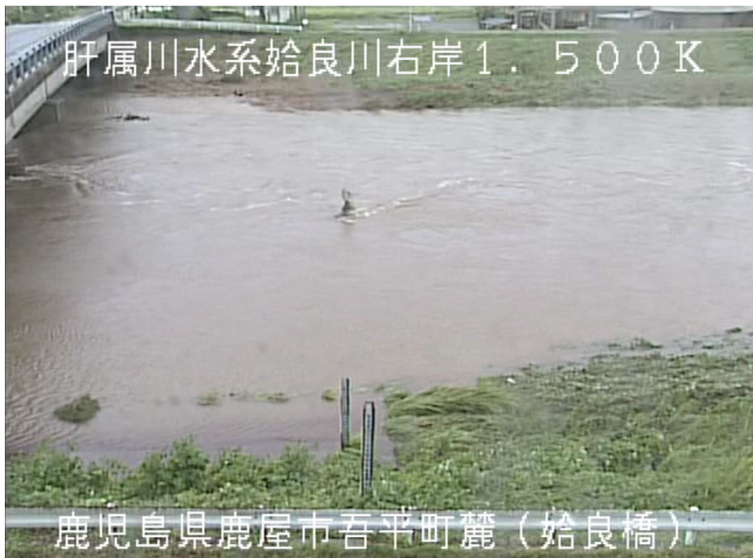
肝属川水系始良川右岸1.500K

肝属川水系始良川（国管理）1k500付近  
（8月29日8時00分頃）
