# デ・レイケ導流堤に関する検討会

平成26年 3月 11日

国土交通省 九州地方整備局 福岡国道事務所

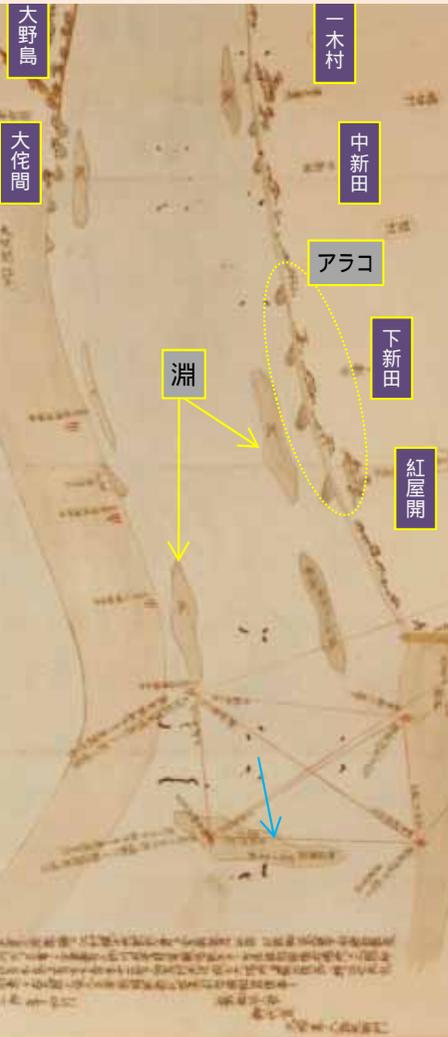
【文政2年(1819)】

河口部は、土砂の堆積により、浅瀬になっている。一部「荒籠（アラコ）」前面部には淵が形成されている。

- 【確認した事項】 ・文政2年の絵図から、昔の筑後川河口は浅かったことを確認。
- ・明治33年地形図・明治36年改修図より、導流堤の存在と水深の変化を確認。

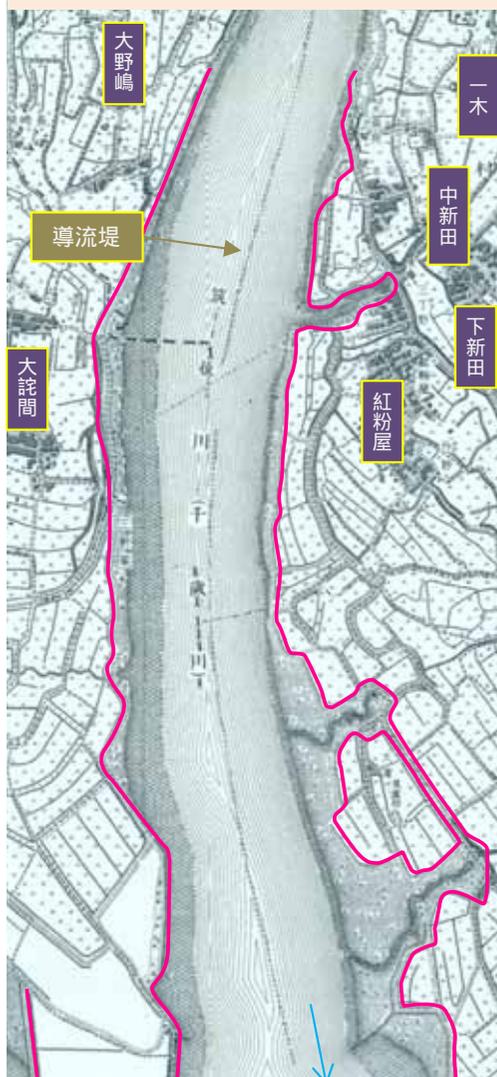
【明治33年(1900)】

導流堤により、流れが速くなり、土砂が掃流されたことで河床が低下し、喫水深が深い航路が形成された。

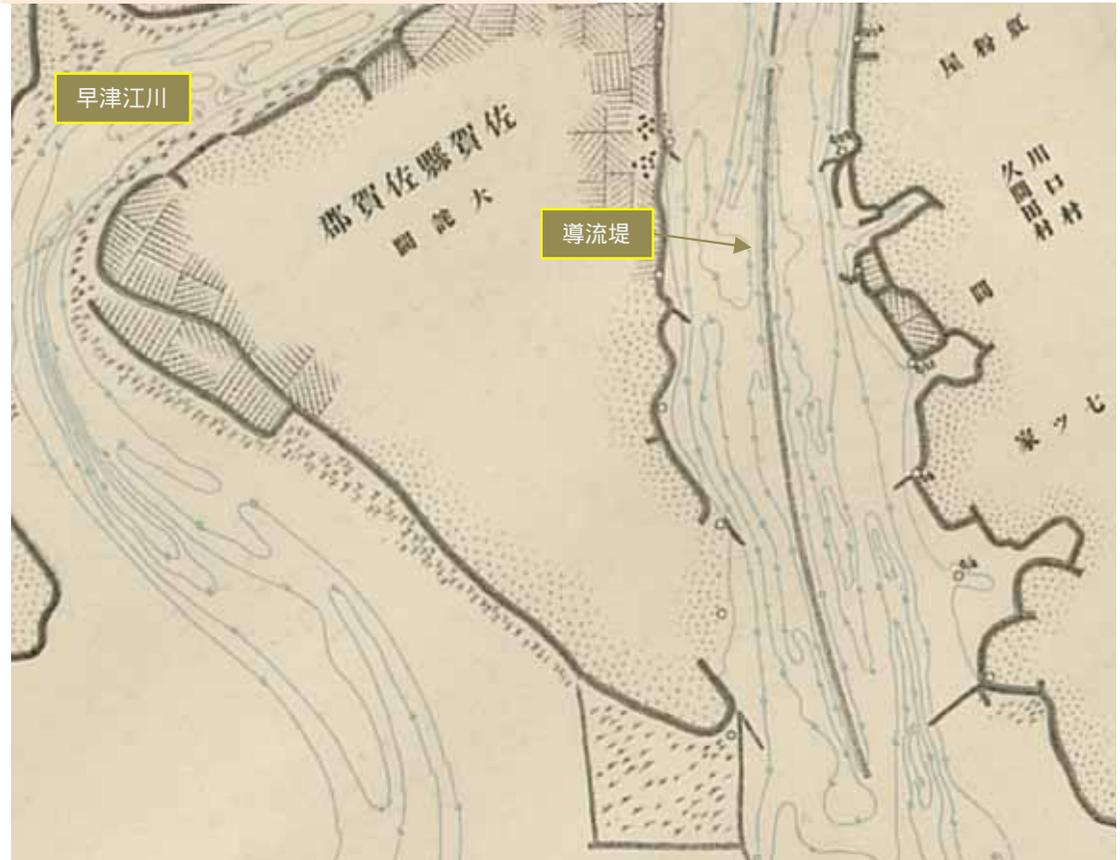
【明治36年(1903)】(第7区土木監督署)

早津江川の河口部は水深約4m程度であるが筑後川は導流堤により水深が深く保たれている。

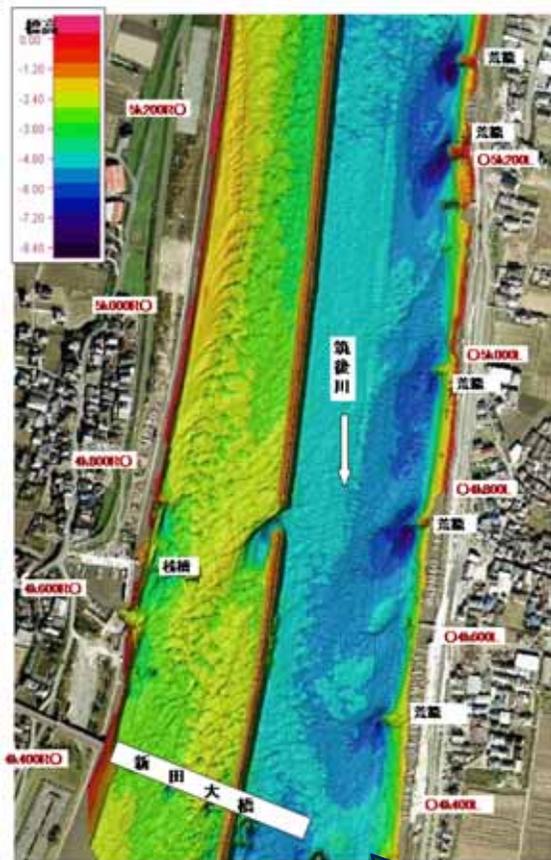
マルチビーム測量による河床状況

導流堤により、左岸側の水深が深く維持されている

【確認した事項】・導流堤周辺の河床形状測量の把握により、左岸側の水深が深いことを確認。  
・導流堤の土砂堆積抑制効果を解析で確認。

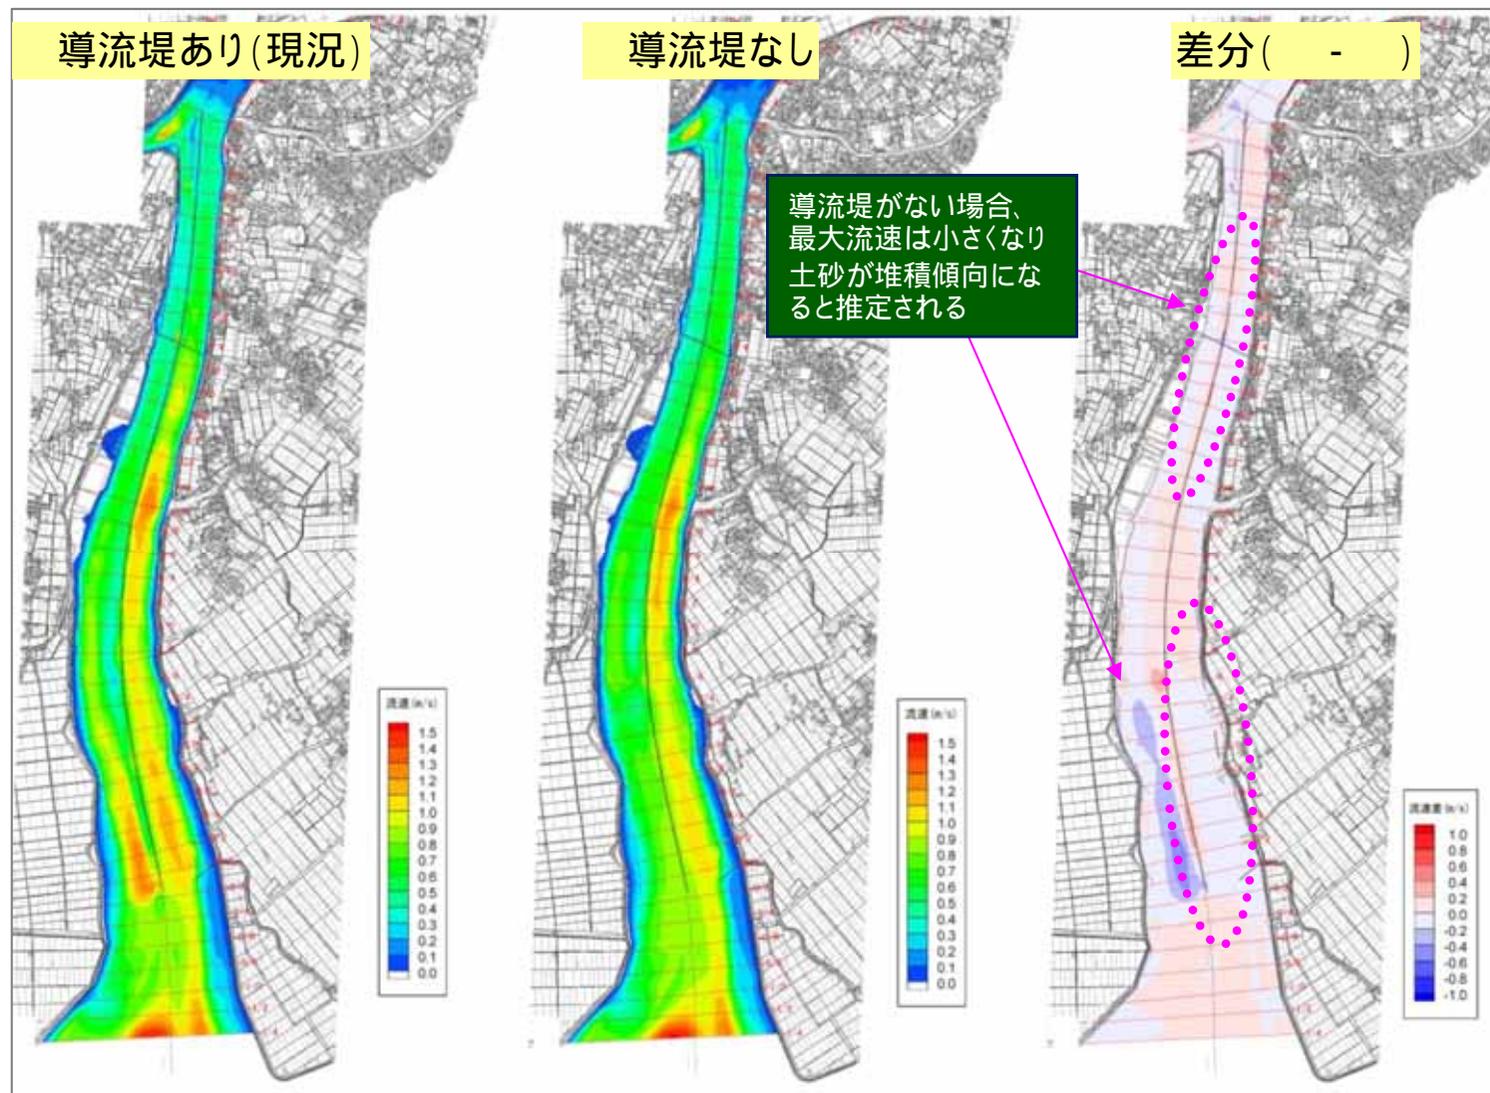
土砂堆積抑制効果の検討(干満時)

(平面二次元河床変動モデルによる流況解析結果)

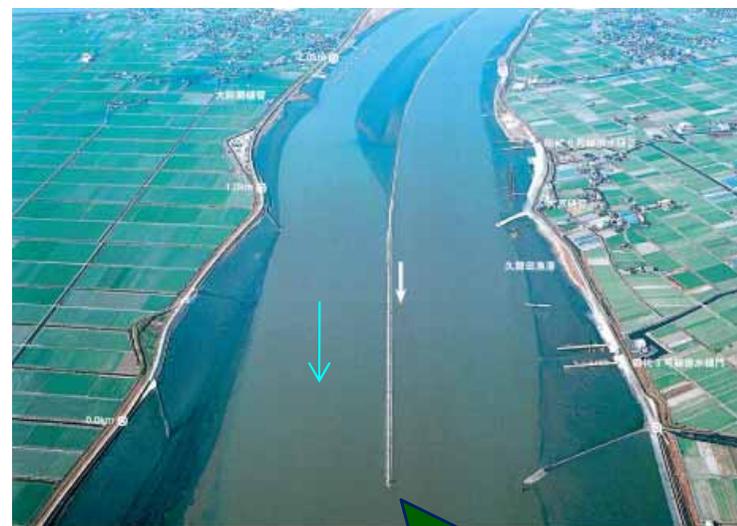
粗朶を結束した縦断方向の堤、これに横断方向の堤を連続していったもので、**制水工(デ・レイケ導流堤)**である。

制水工  
(デ・レイケ導流堤)

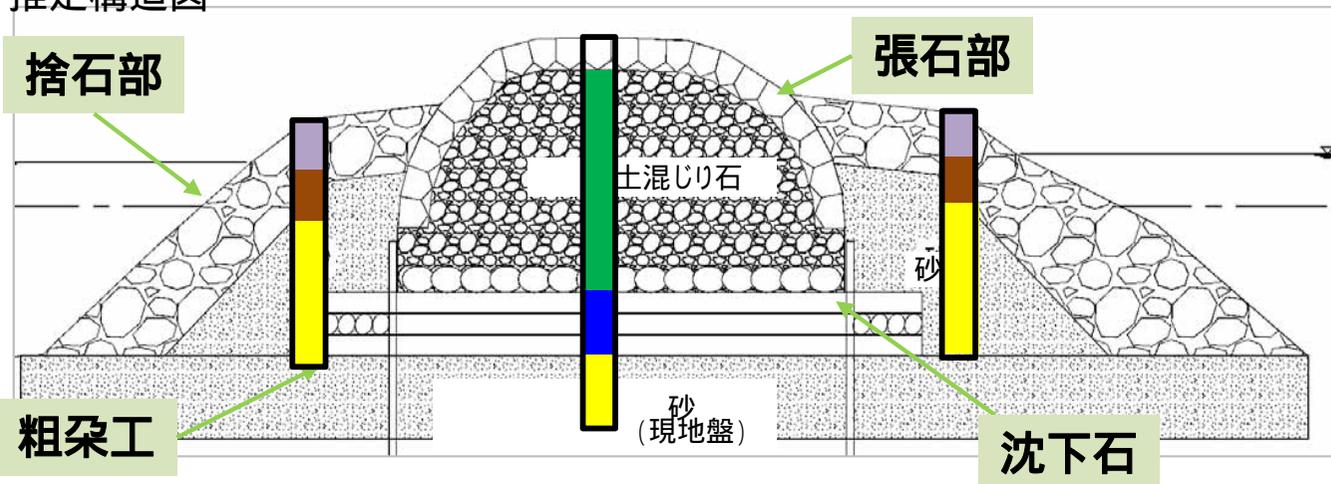
推定構造図

- 「基礎は松杭を打ち其の中に粗朶を詰め、棕櫚縄で結束し、その上に蒲鉾状の石積みをした」(大野島村史)
- 「石材は、長崎県小長井保田から帆船で運び堅固に築いた」と文献に記載。(大野島村史)
- ・粗朶工の幅及び沈下石の存在を文献により推定。(土木工要録:明治期)
- ・長崎県小長井におけるヒアリング等により、石の産地、運搬、粗朶について情報を収集。
- ・ボーリング調査を実施し粗朶と思われる木片を確認。

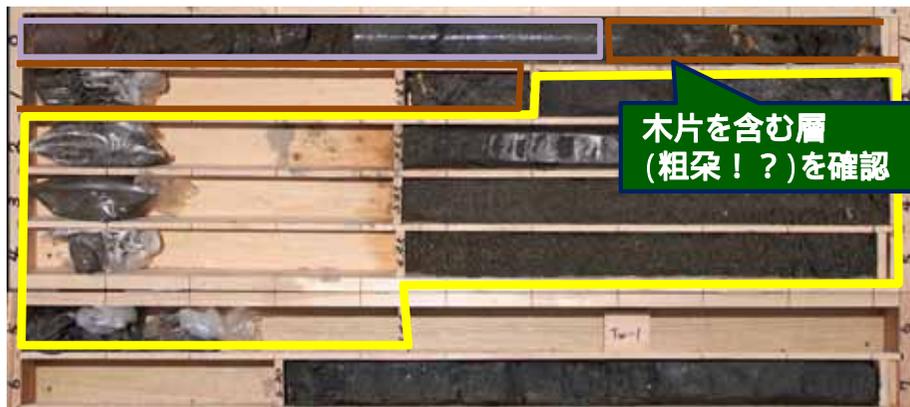
ボーリング結果(左岸側)

捨石部(0.7m)

砂質土(0.9m)

砂 (5.4m)

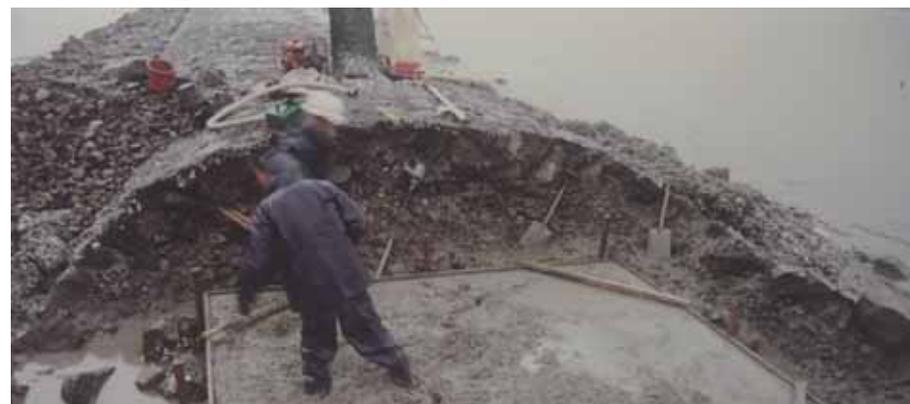
内部構造の様子

平成4年頃の写真

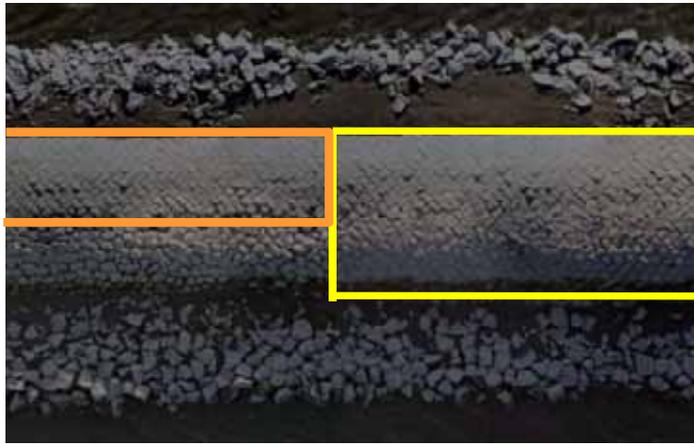
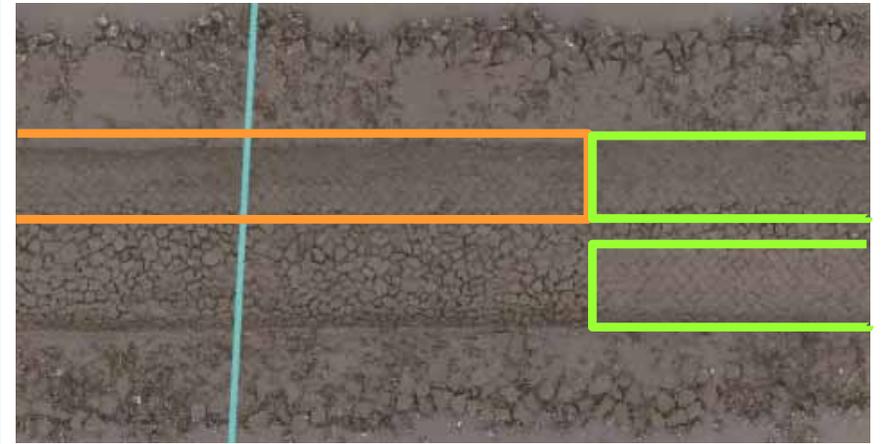
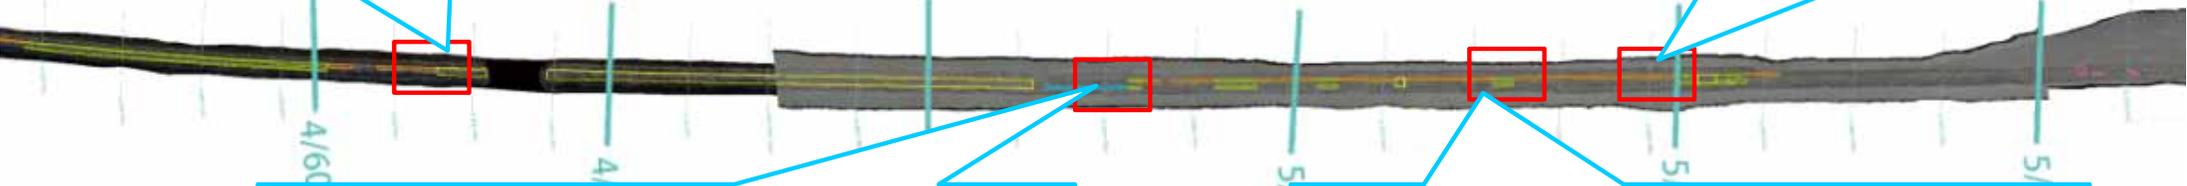
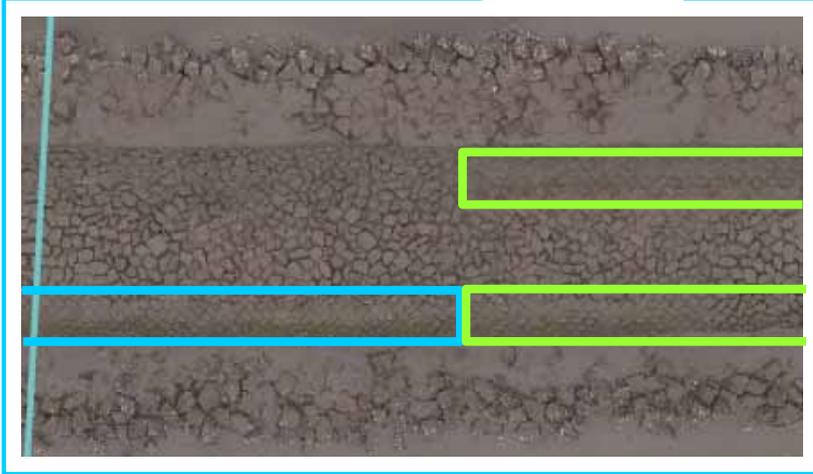
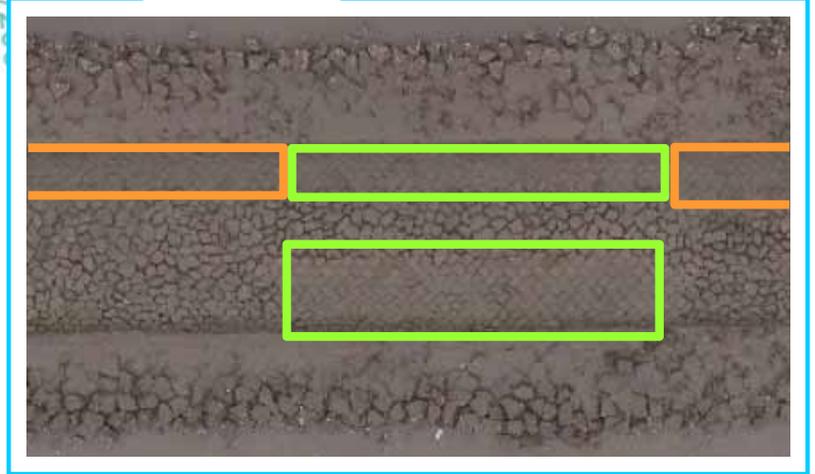
- ・航空写真撮影を実施し補修箇所を把握。
- ・補修記録を確認（昭和54年、昭和59年、平成元年、平成2年、平成4年の5力年分）

- 右岸補修
- 左岸補修
- 部分補修
- 全面補修
- 両岸補修

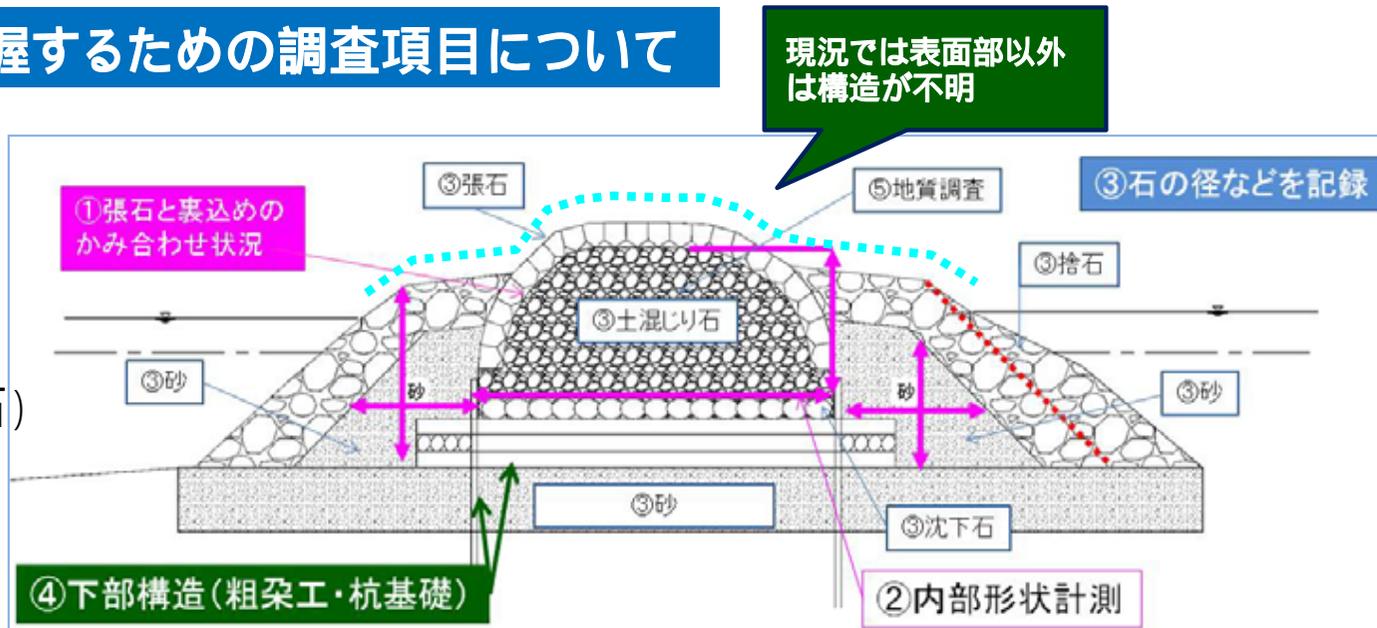
## 橋脚の施工時に導流堤の構造を把握するための調査項目について

- 張石と裏込めの「かみあわせ」状況の確認
- 内部構造の形状計測・記録
- 石の径などを記録  
(張石、捨石、砂、土混じり石、沈下石)
- 下部構造の確認  
(粗朶工、杭基礎の状態)
- 導流堤内部の地質構成の詳細調査

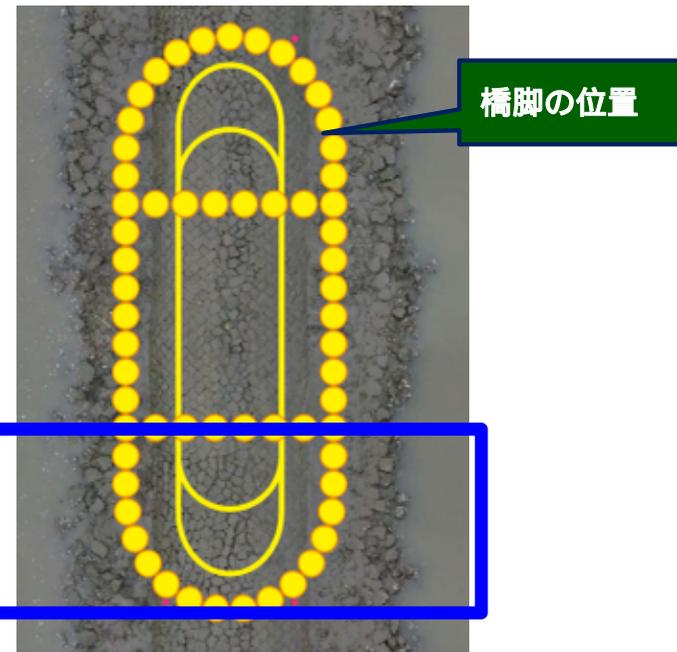
## 調査範囲について

橋脚施工に必要な締切は右図の範囲であるが、この締切内の調査では導流堤の全体構造を把握することができないことから、本施工に先立ち、導流堤の全体構造を把握するための先行調査(部分撤去)を実施する。

先行調査による導流堤の全体構造を把握を実施

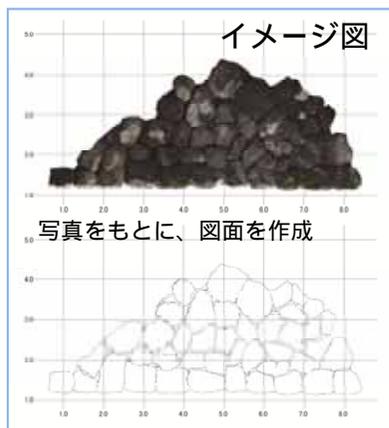
### STEP1: 事前調査

石積み状況の写真測量  
復旧する際に必要な、石の位置をナンバリング(石に番号を付けて記録)等を実施。

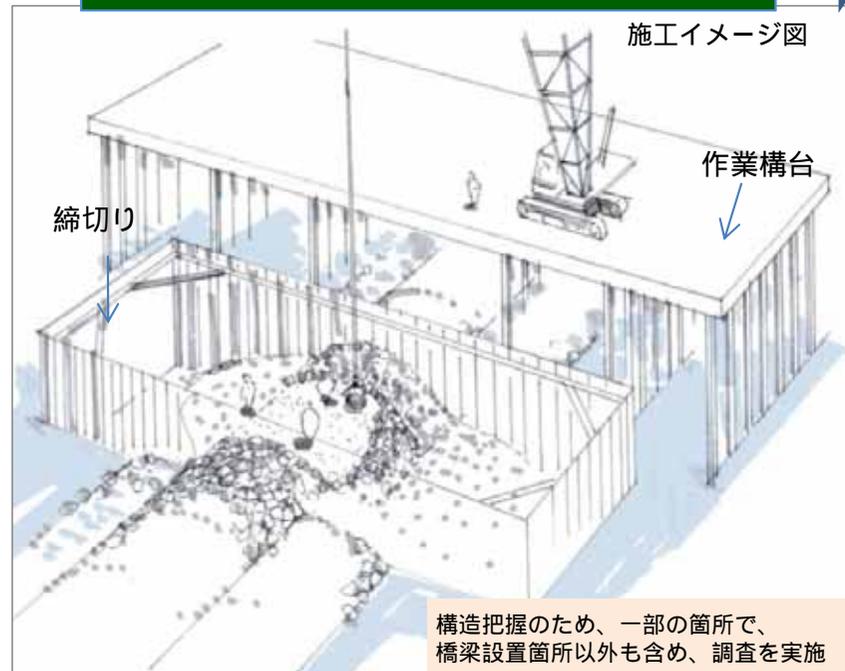
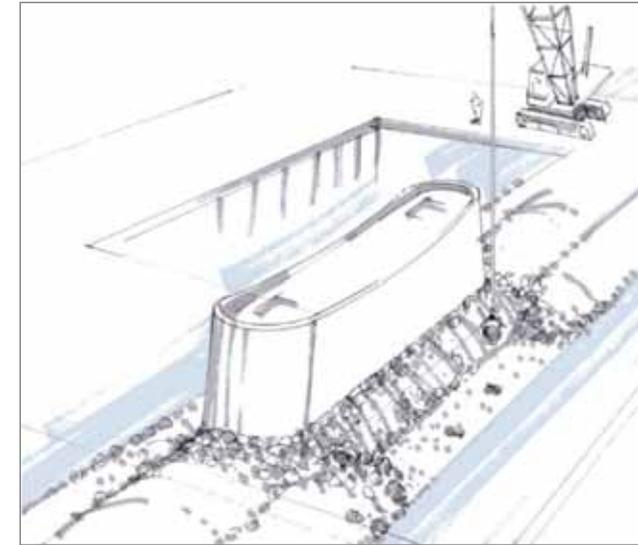
### STEP2: 内部構造を把握するために、丁寧に石を取り除いて調査を実施

・丁寧な解体、内部構造確認のための詳細調査を実施

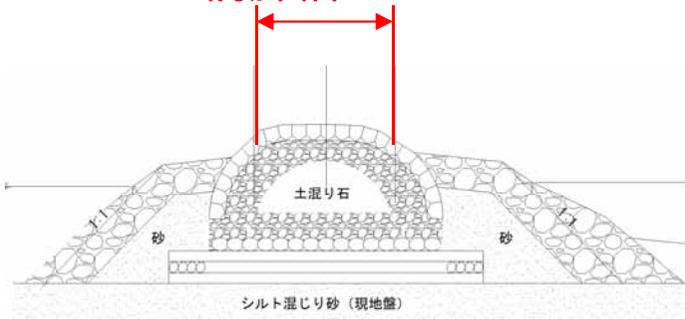
### (1) 機能の尊重

橋脚幅4.5m

導流堤の水制機能を障害しないように  
橋脚は導流堤幅以下に設計  
(橋脚幅4.5m)

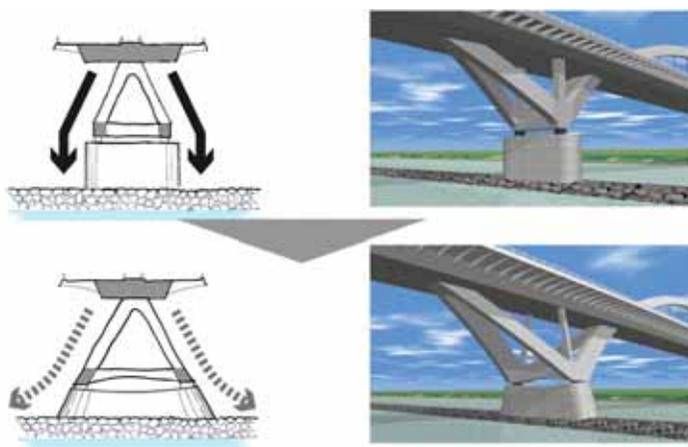
### (2) 形に対する尊重

圧迫感の軽減 + 導流堤の連続性への配慮

橋脚高さを縮小
