デ・レイケ導流堤に関する検討会

平成27年1月15日

国土交通省 九州地方整備局 福岡国道事務所

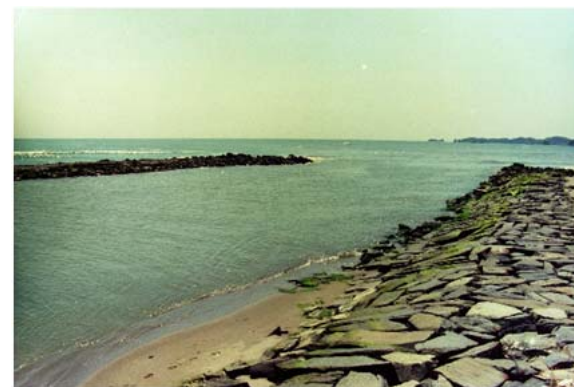
- 土木学会の前身である工学会の会員誌に掲載された野蒜港東突堤の計画図では水深が浅い個所では粗朶沈床が1層、深い部分では粗朶沈床が5層となっていることが分かる。
- 各粗朶沈床は木杭により固定されていることが分かる。
- 突堤を設ける場所の水深に合わせ、粗朶沈床の設置方法を工夫。(工学叢誌第六号 明治14年を参考に作成)

粗朶沈床が複数層ある
断面図には1層から5層まで明記
木杭により固定されている
石積内部にも木杭がある

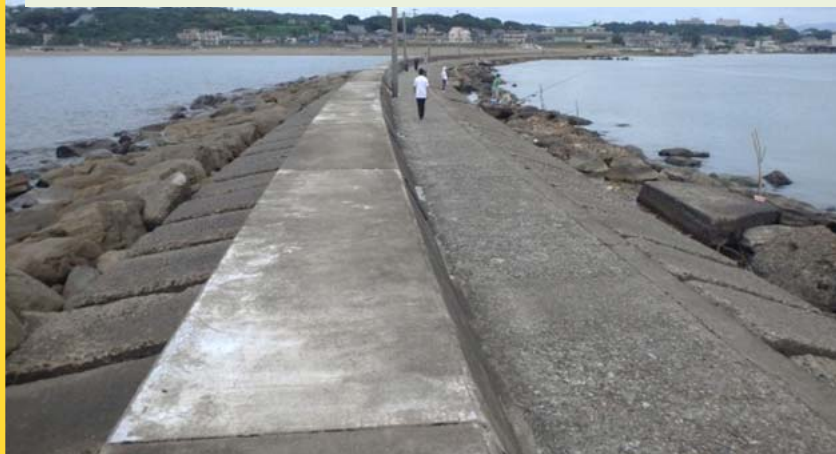
①明治15年完成の突堤部分の現況写真(H26/9)

昭和39年～45年にかさ上げを実施し、現在はコンクリートに覆われている

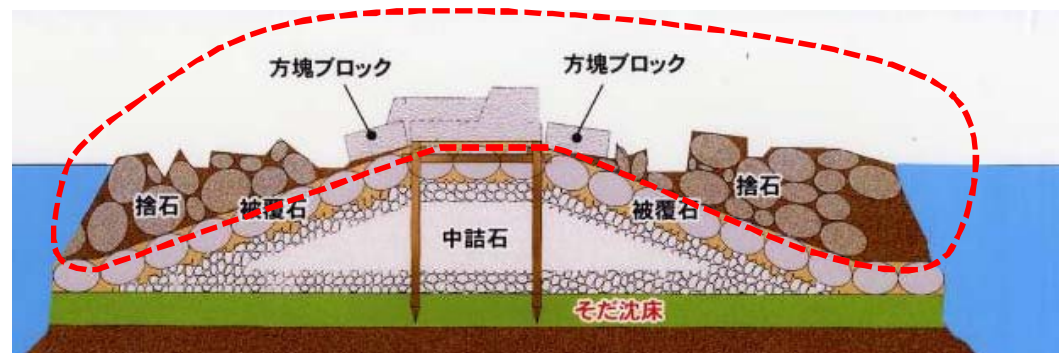
福井港振興協会HPより

- 河口右岸に防波堤と導流堤を兼ねた延長511m。
- 不等沈下に対処するため、粗朶束を格子状に組んだ粗朶沈床2～5層に組んで基礎とした。
- 岩石は、東尋坊一帯から採取し、船で運搬。
(明治三大築港展 平成16年 みくに龍翔館を参考に作成)

昭和39年～45年にかさ上げを実施し、建設当時の姿を見ることができない

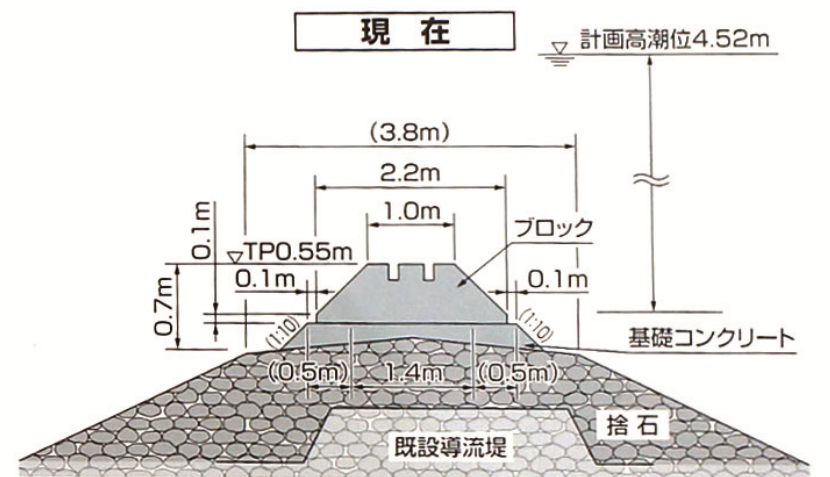
現在の断面図

建設当時の姿から大きく変わっている

現地説明サインに明記されている断面

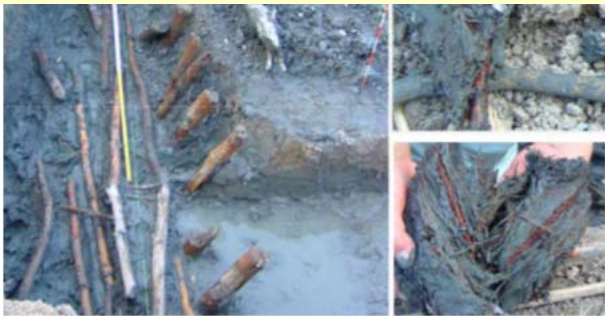
1685年に完成した**福岡県の干拓堤防(黒崎堤)**の基礎には、松の枝葉が敷かれその上に木材が並んでいた。

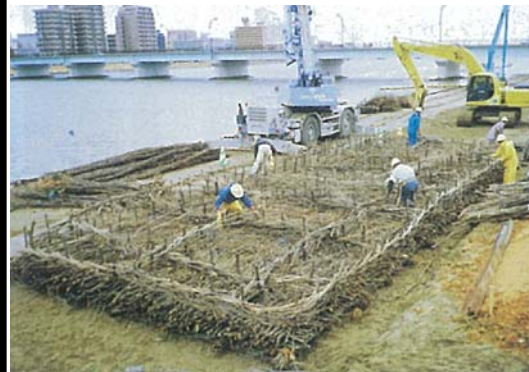
明治期にオランダ人が持ち込んだ粗朶沈床は、雑木の枝葉を水際(陸上)で束ね、30m×20m程度の大きさにし、**船で曳航**し現場で沈めた。

↓
粗朶をユニット化して施工している。

明治期にオランダ人が持ち込んだ粗朶沈床は、雑木の枝葉を水際(陸上)で束ね、30m×20m程度の大きさにし、船で曳航し現場で沈めた。
粗朶をユニット化して施工している。

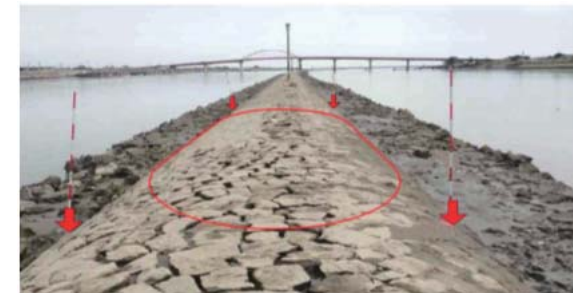
デ・レイケ導流堤上部に橋脚が設けられるため、石積部分の撤去を実施する。そこで、上流部の一部を解体し内部構造を調査記録する。

橋脚が設置される位置

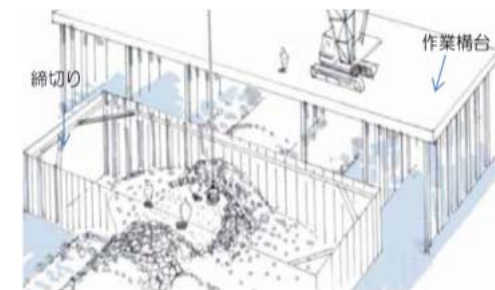
仮締め切りの中に、人と重機（小型バックホウ）を持ち込み解体と記録を実施。解体した張石、捨石、中詰め材は、区分して陸上保管し、移設展示に利用。

作業構台をして作業を実施

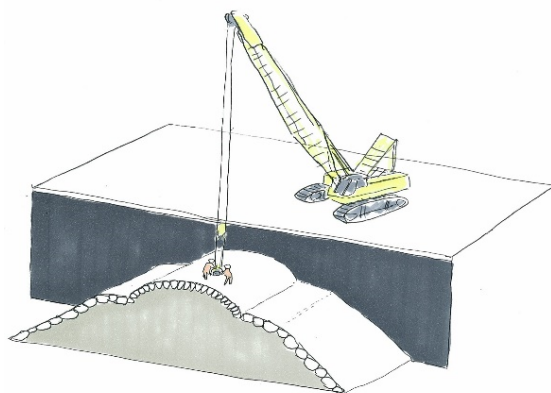
ステップ1

- ・矢板設置前に取り外し石への番付及び記録
- ・矢板設置後に中央部の張石番付後撤去。1石ずつ実施。
- ・石の形状、かみ合わせなどを記録

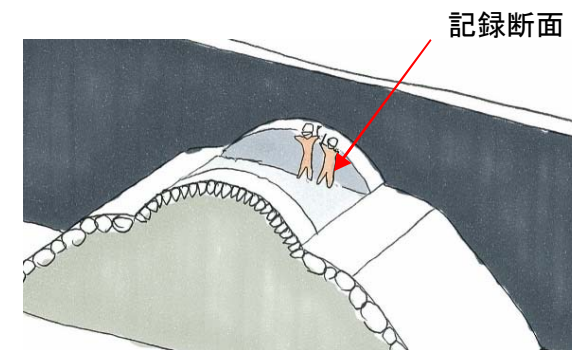
ステップ3

- ・記録断面を人力で整形。
- ・断面を記録（調査工のみ）

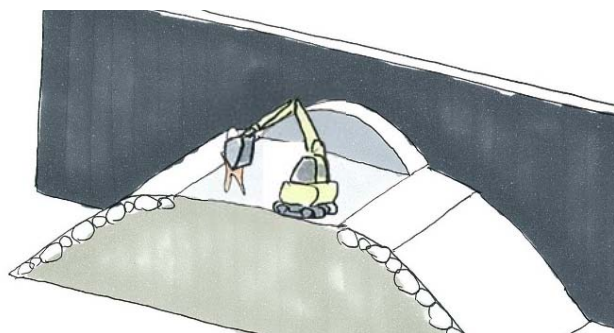
ステップ4

- ・断面の記録が終了後、断面を撤去。
- ・中詰め材撤去時に、新たな発見（木杭など）が合った場合は、人力で周囲を掘削し記録をとる。

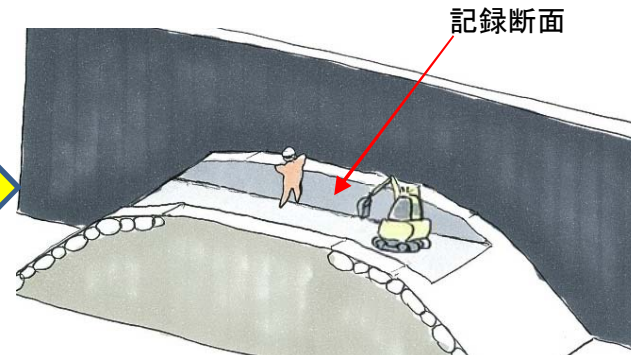
ステップ6

- ・記録断面を人力で整形。

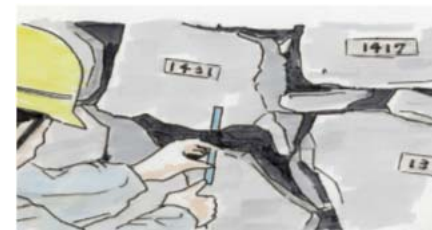
張石への番付と噛み合わせのマーキング

②張石には番付・噛み合わせ部分のマーキングを実施

- ・移設展示時に同じように積むために実施
- ・なお、捨石には実施しない。(後世に設けられたものと想定。ただし、現在の捨石の下から当時の捨石も発見される可能性があるため留意して解体)

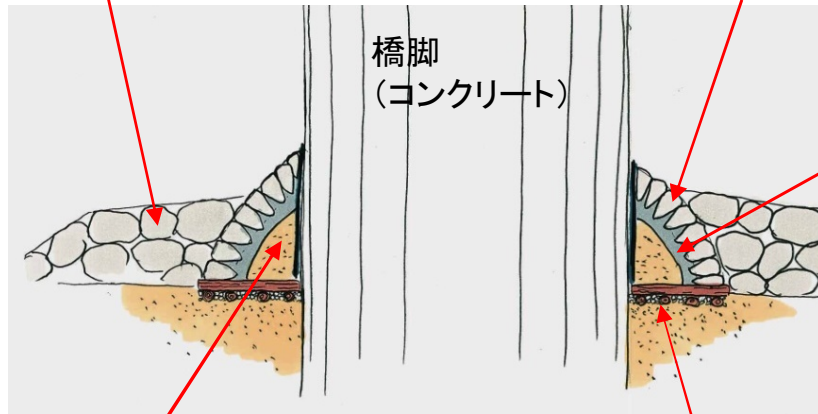
捨石（既存の石を活用）

新規石材（小長井石等）および、解体時に発生し展示で利用しない石材を活用

胴込コンクリート

新規中詰材

胴木による基礎

※ 調査工調査によって得られた知見によって変更の可能性もある

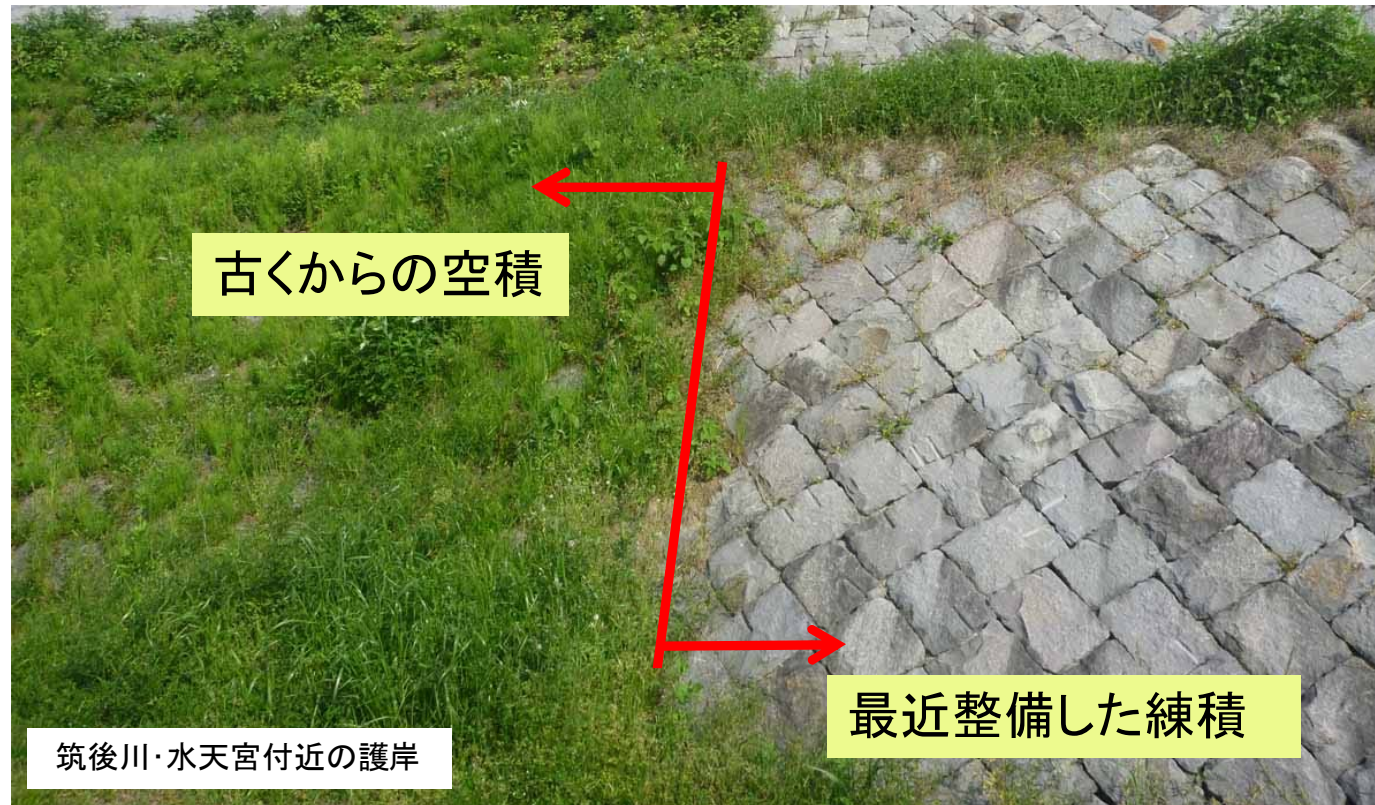
下写真の右側は練積み(胴込コンクリート使用)の深目地仕上げの石積み、左側は空積み(栗石のみで胴込コンクリート未使用)の石積みである。

- 今回展示は、現状の復原となることから、「空積み」仕上げを基本とする。
- 一方、捨石部分などは、維持管理の点を踏まえ検討を進める。

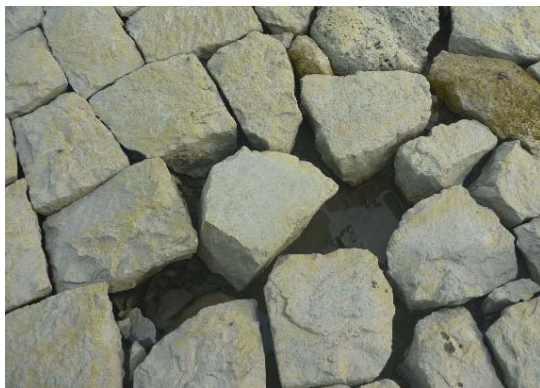
①石が抜けたと考えられる部分

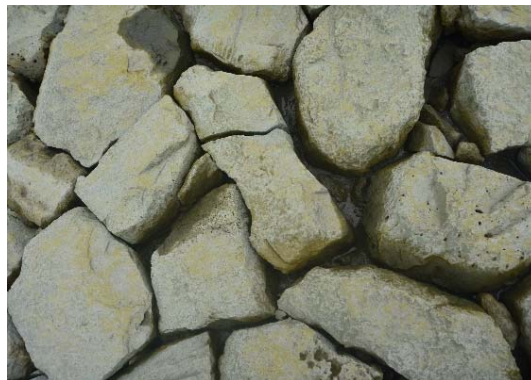
②石が割れたもの

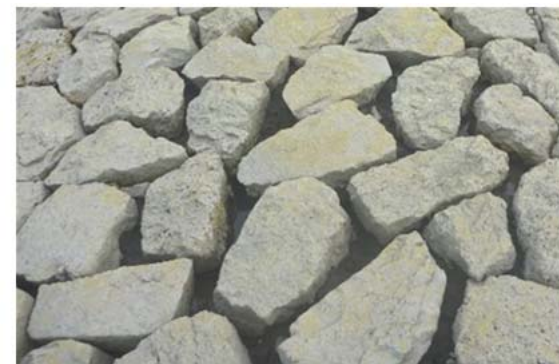
③噛み合わせが不十分なもの

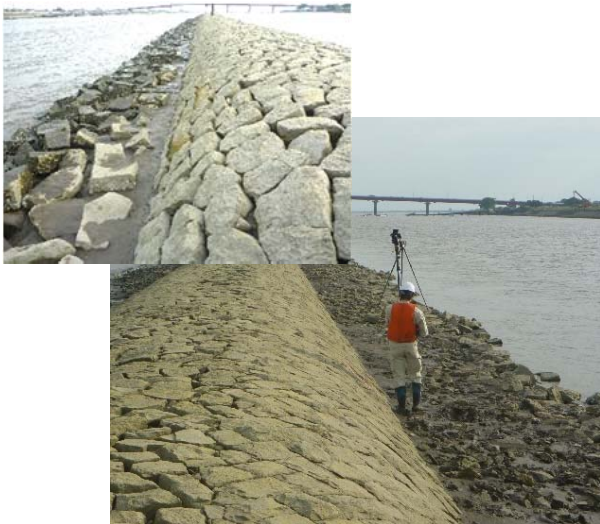
解体移設場所の状況

捨石の部分は、投げ込んだような状態でありで上にガタが溜まっている。歩くと石が動く部分がある。

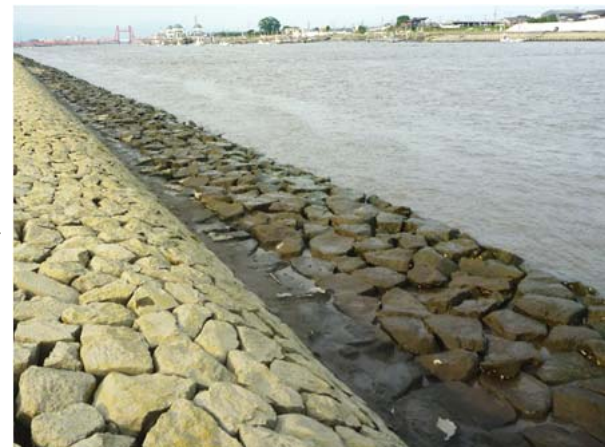
捨石の中でも平たい石を活用し、石が動きにくい積み方とする。
