## 仙巖園前交差点

## 左折レーン供用の整備効果について（速報）

○令和6年3月4日（月）に供用しました国道10号仙巖園前交差点の左折レーンについて、整備効果（速報）をとりまとめましたので、お知らせします。

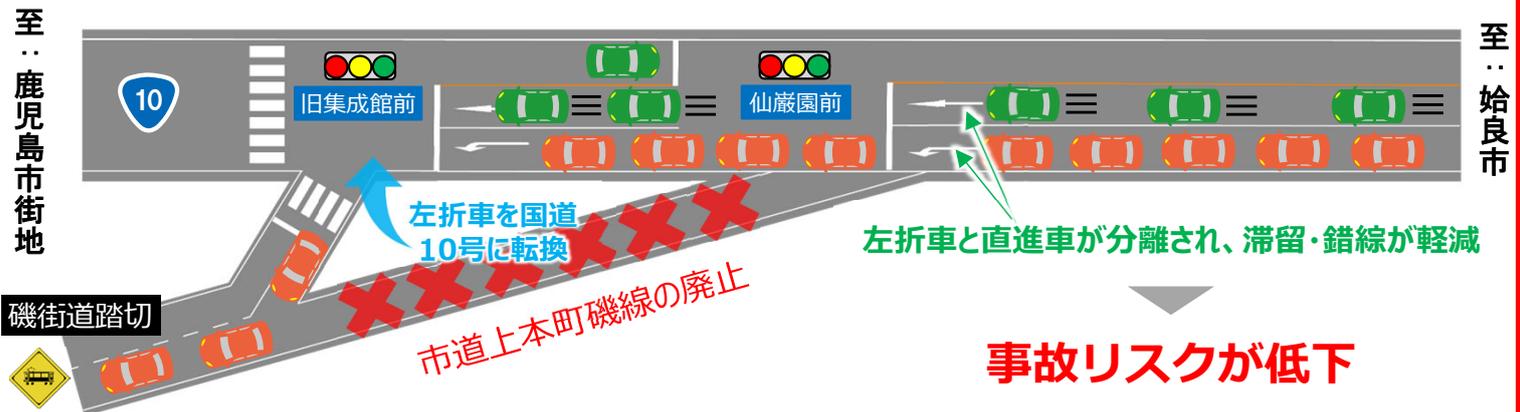
- ・ 直進車と左折車の分離により錯綜・滞留が軽減
- ・ 当該区間における危険挙動（急ブレーキ）の発生頻度が低下

出典：ETC2.0データ 5～24時  
仙巖園交差点下り流入部50mの範囲で集計  
整備前：R6.2.26(月)  
整備後：R6.3.4(月)

50.1回/万台 ⇒ 29.6回/万台

※約4割の減少

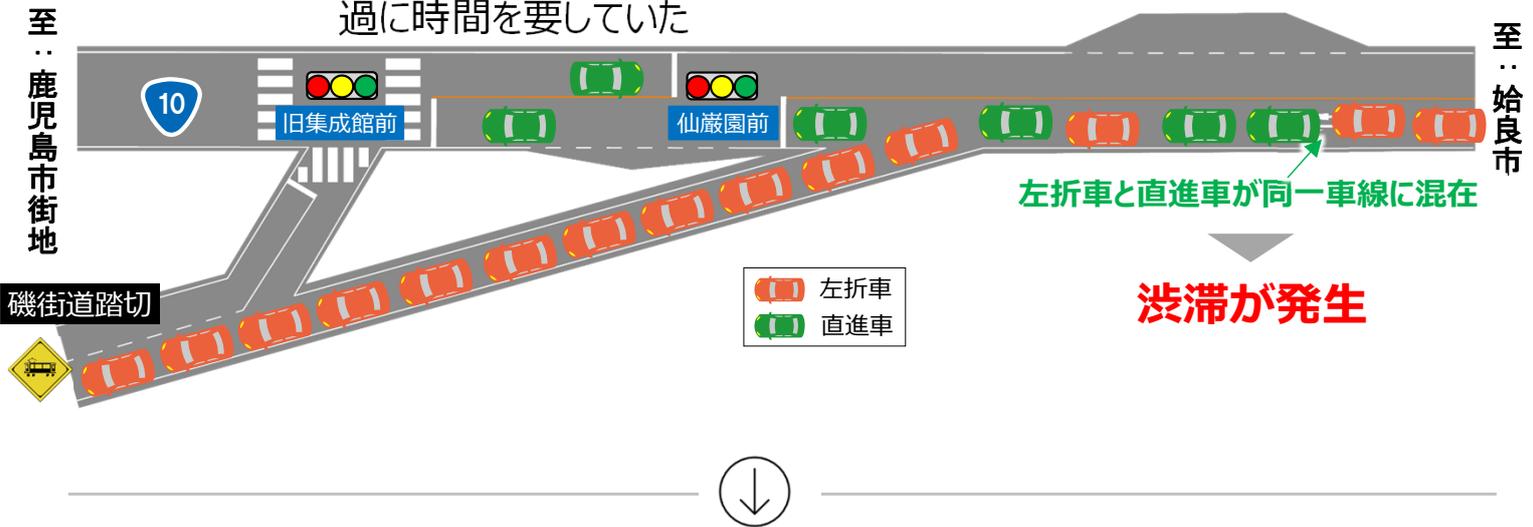
- 左折車と直進車が同一車線に混在
- 左折車の容量超過及び、左折車両の直進車阻害による渋滞により、通過に時間を要していた

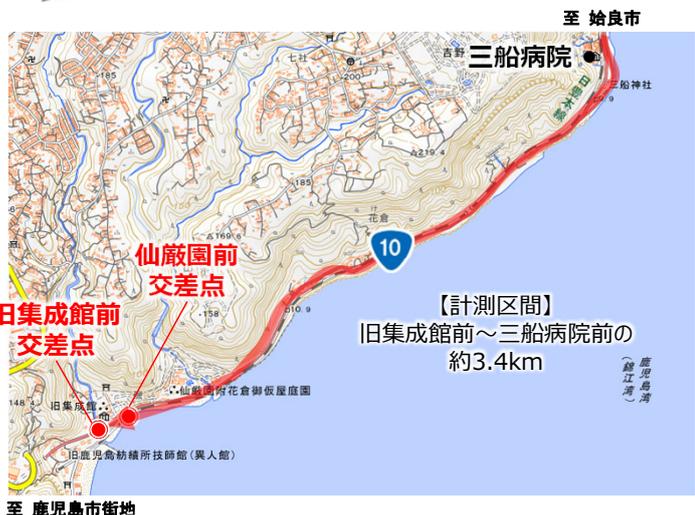
▲旅行速度計測区間

出典:ETC2.0データ 7～9時 左図区間にて集計  
 整備前: R6.2.26(月)  
 整備後: R6.3.4 (月)

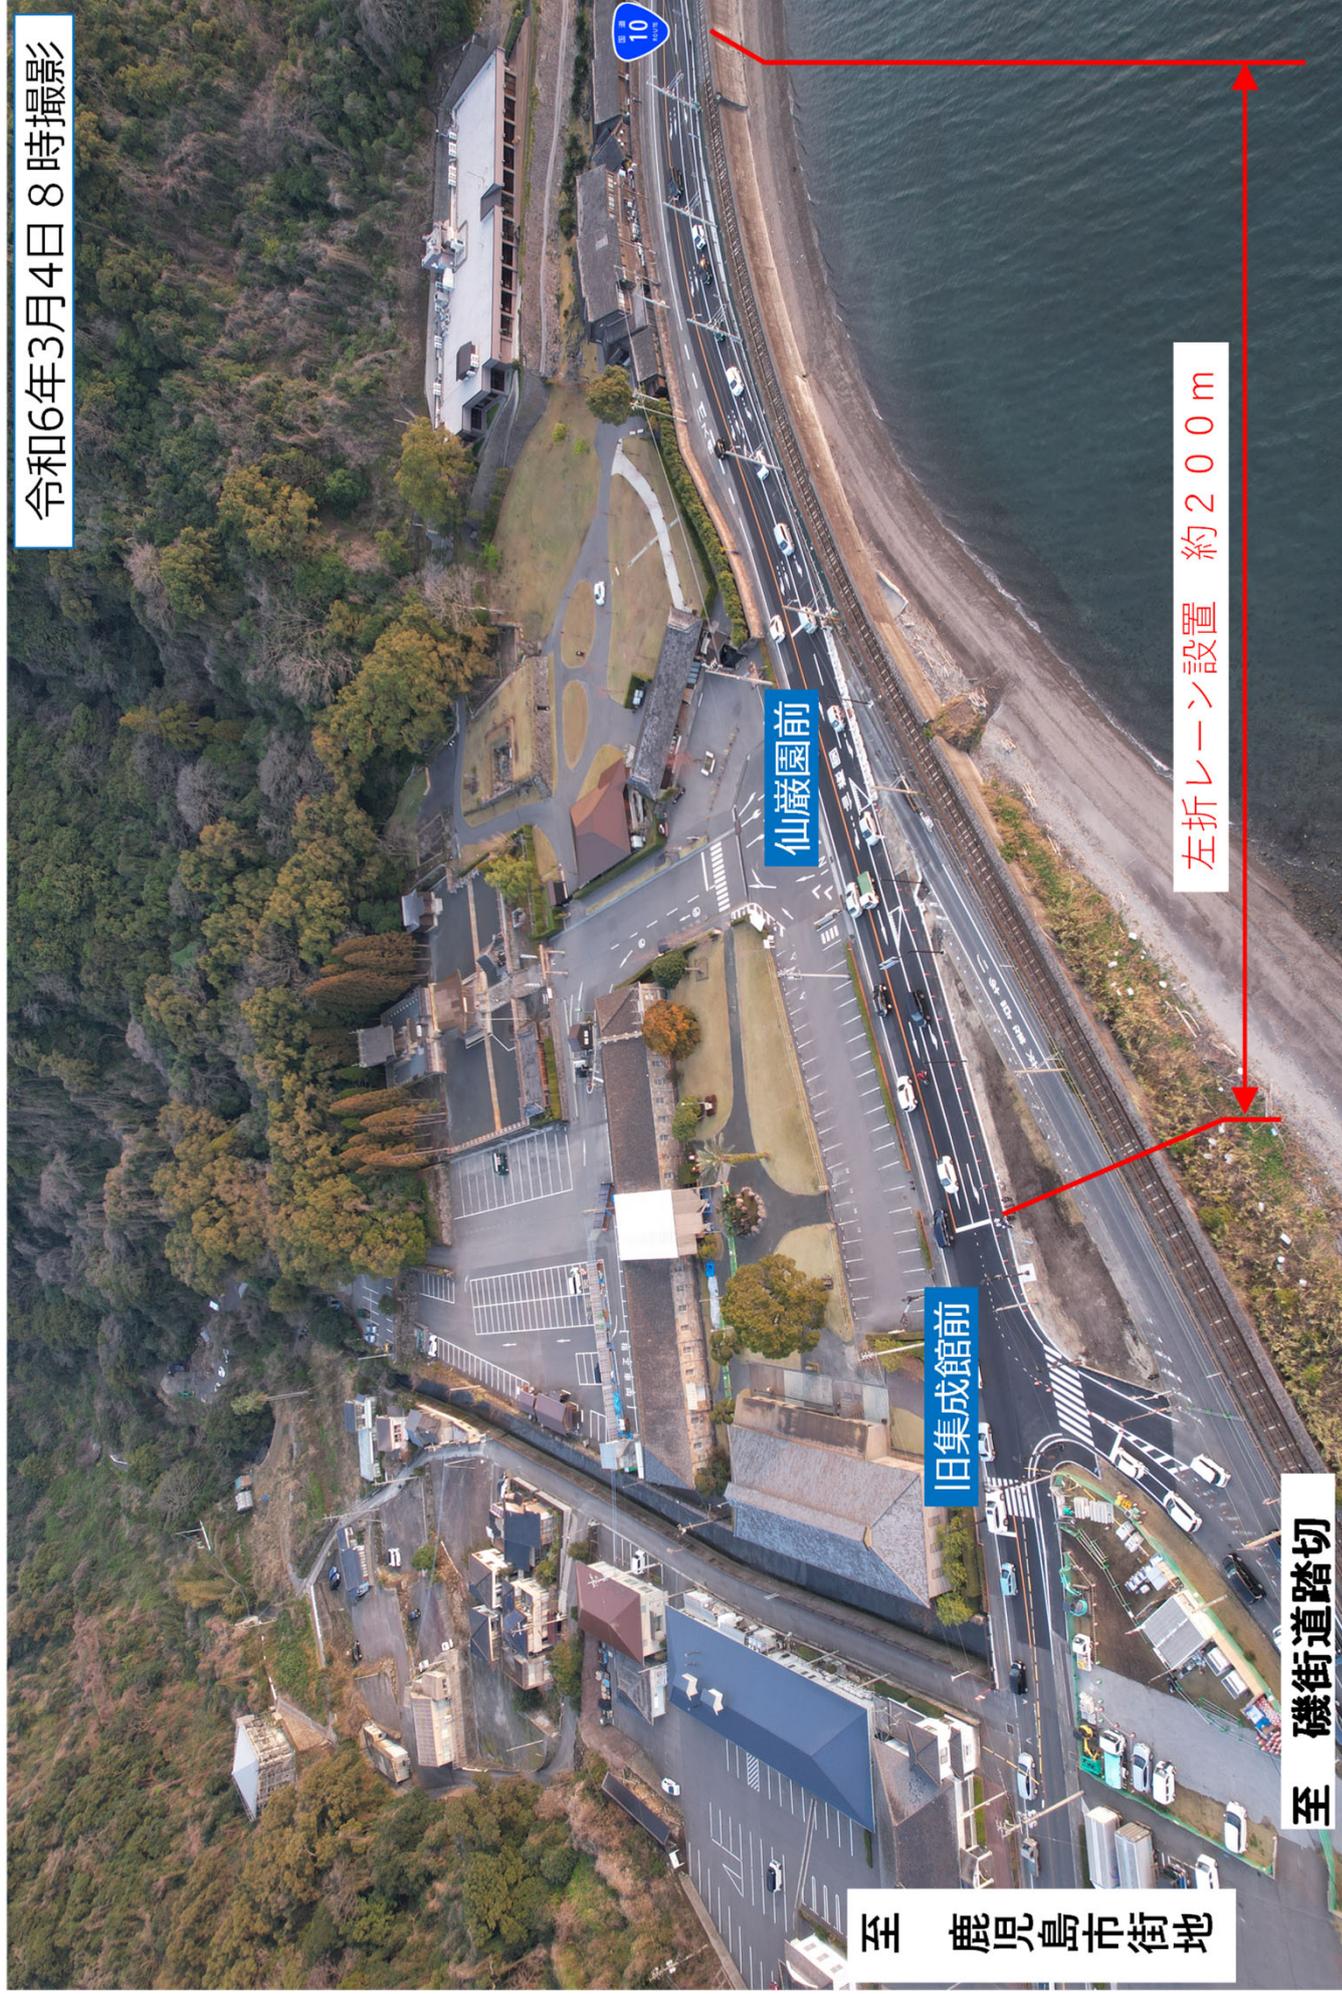
# 交通切替後の国道10号仙巖園前交差点の状況

令和6年3月4日 8時撮影

左折レーン設置 約200m
