令和7年10月10日  
国土交通省  
九州地方整備局  
鹿児島国道事務所

記者発表資料  
(第20報)

あみかけばし  
国道10号網掛橋の復旧工事の状況について  
～交通開放まで概ね1ヶ月程度～

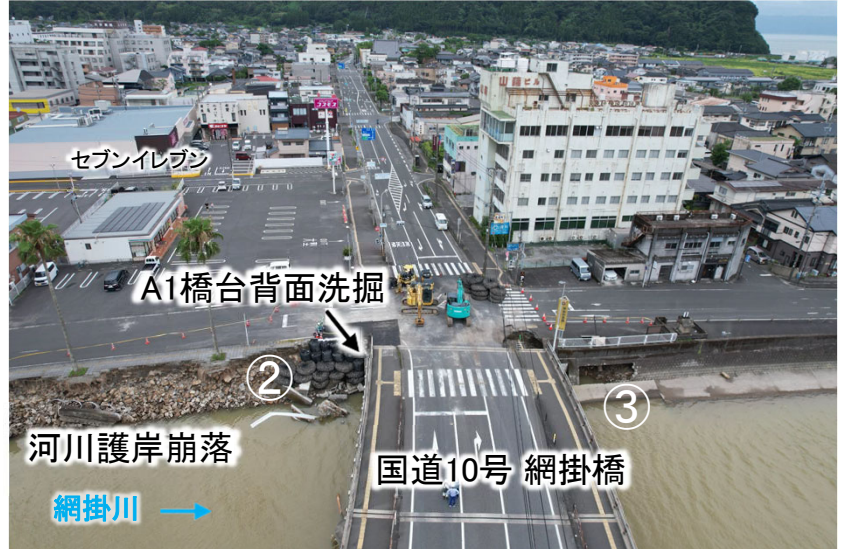
写真①【被災状況】

令和7年8月10日撮影

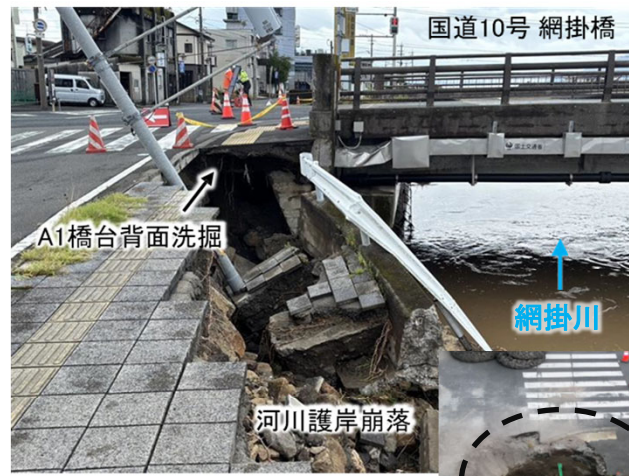
写真②  
【上流側護岸の被災状況】

令和7年8月8日撮影

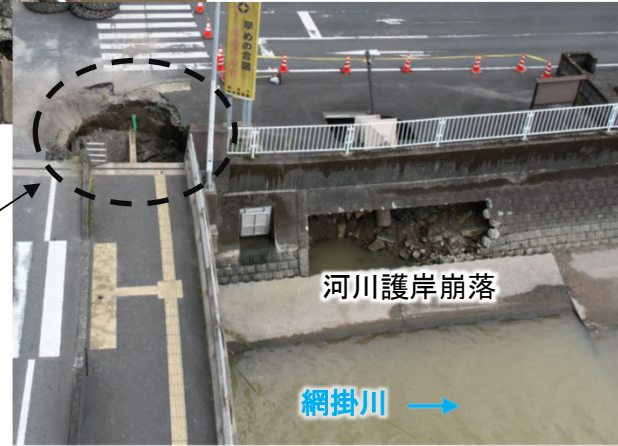
写真③  
【下流側護岸の被災状況】

令和7年8月10日撮影

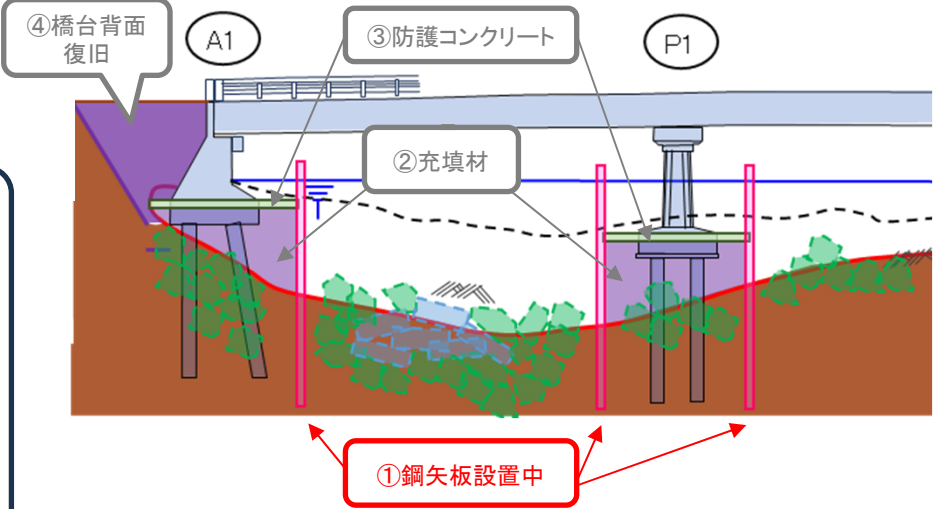
▼復旧計画

※朱書きは、現在、実施中の  
作業内容を示しています。

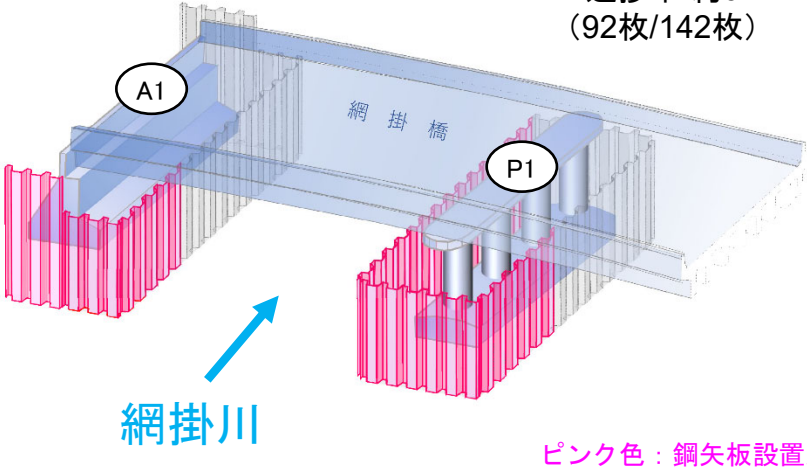
▼鋼矢板設置進捗率（10月7日時点）

A1進捗率 約38%  
(35枚/90枚)

P1進捗率 約64%  
(92枚/142枚)

ピンク色：鋼矢板設置済

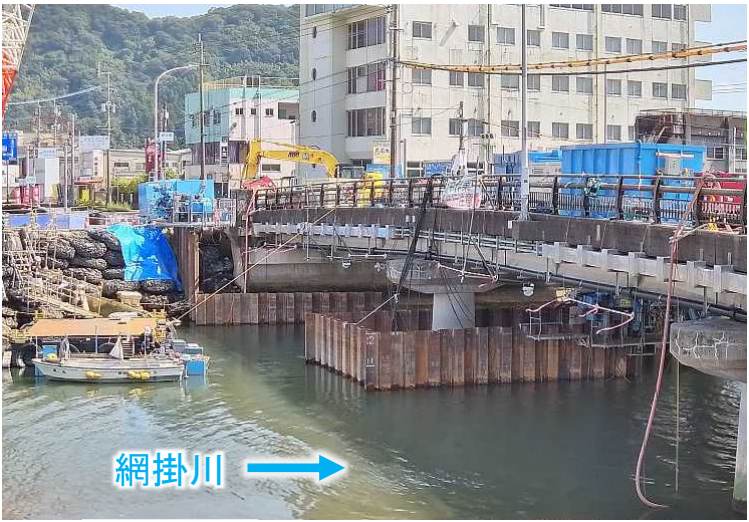
鋼矢板打設状況【上流側より】  
(10/7 13:00撮影)

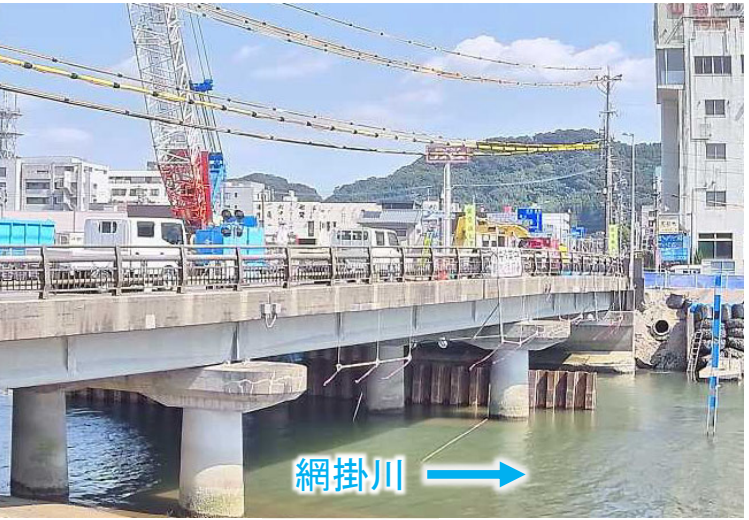
鋼矢板打設状況【下流側より】  
(10/7 13:00撮影)
