鹿児島東西道路計画説明会

平成27年2月4日

国土交通省九州地方整備局
鹿児島国道事務所

1. 目的・事業概要・これまでの経緯

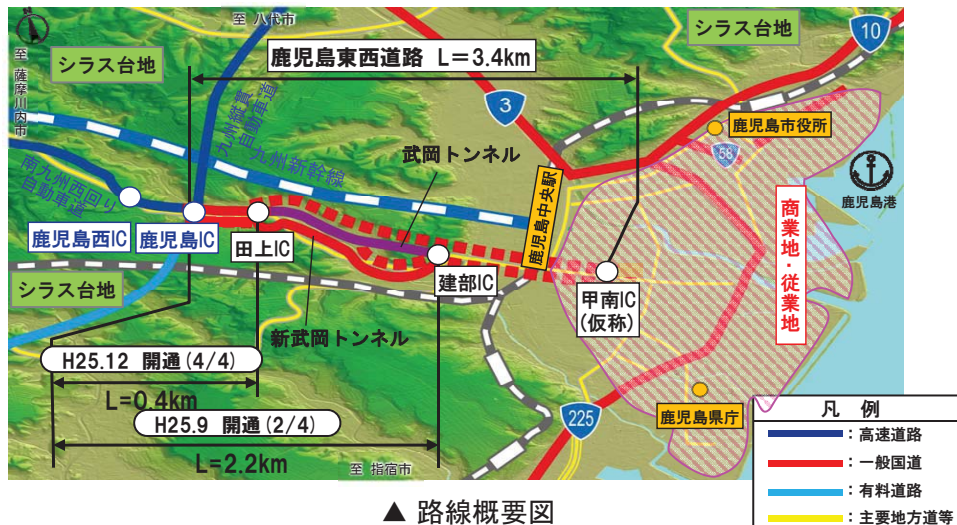
▲ 路線概要図

- ◆目的
 - ・国道3号鹿児島東西道路は中心市街地へのアクセス機能の強化、国道3号の交通渋滞の緩和や交通安全性の向上、救急医療活動の支援等を目的とした事業。
- ◆事業概要
 - ・本事業は完成4車線の自動車専用道路であり、これまでに鹿児島IC～田上IC間(L=0.4km)の4車線と田上IC～建部IC間(L=1.8km)が2車線で開通済みである。

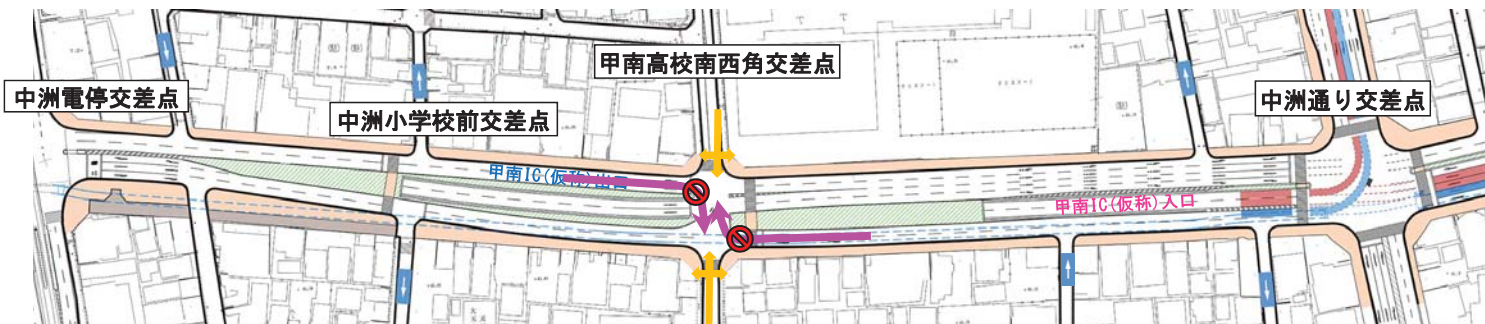
[自動車交通への影響]

トンネル出口の設置による直進右折の交通事故防止や、交通量の多い東西方向の交通を円滑にするため、甲南高校南西角交差点の右折禁止を計画します。

※南北方向は直右左折が可能です。

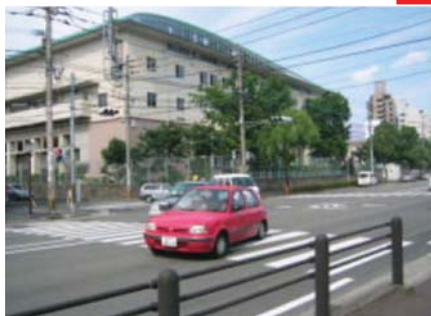
(参考) 甲南高校南西角交差点の計画現示

1φ	2φ
現示

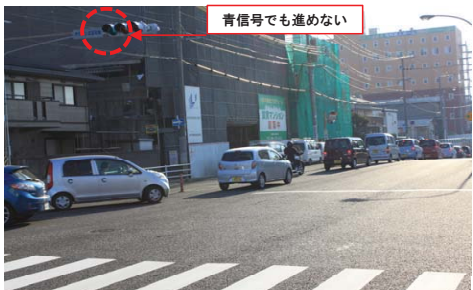
午前8時半頃の渋滞長 L=550m

現況写真①：午前8時半頃の渋滞状況
笹貫バイパス側からJR指宿枕崎線方向を撮影

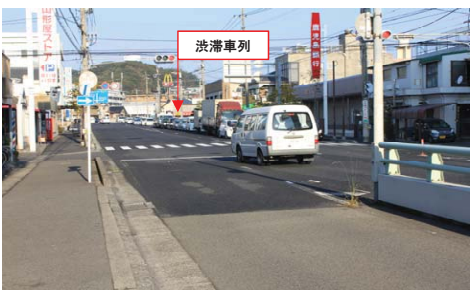
現況写真②：午前8時半頃の渋滞状況
JR指宿枕崎線側から笹貫バイパス方向を撮影

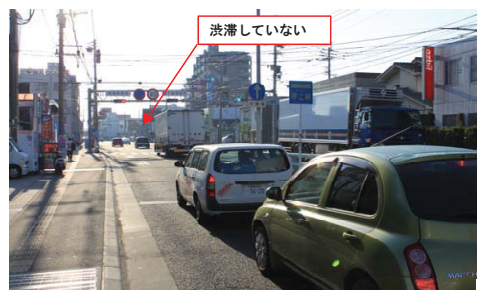
現況写真③：午前8時半頃の渋滞状況
JR指宿枕崎線側から南警察署方向を撮影

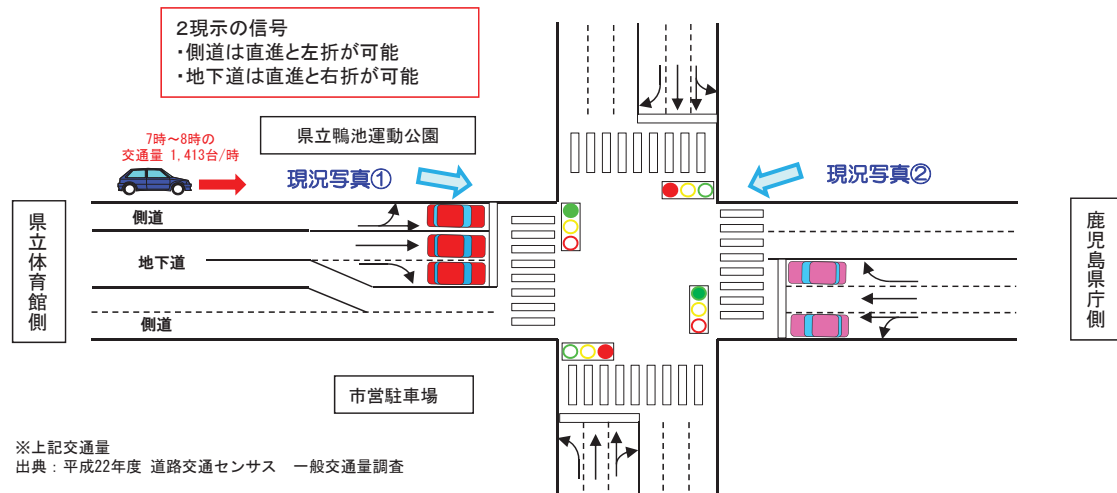
5-9.事例②:鹿児島市与次郎2丁目2の交差点

※上記交通量
出典：平成22年度 道路交通センサス 一般交通量調査
