# 一級河川球磨川水系 川辺川ダム建設事業

国土交通省 九州地方整備局  
川辺川ダム砂防事務所

一級河川球磨川水系  
川辺川ダム建設事業

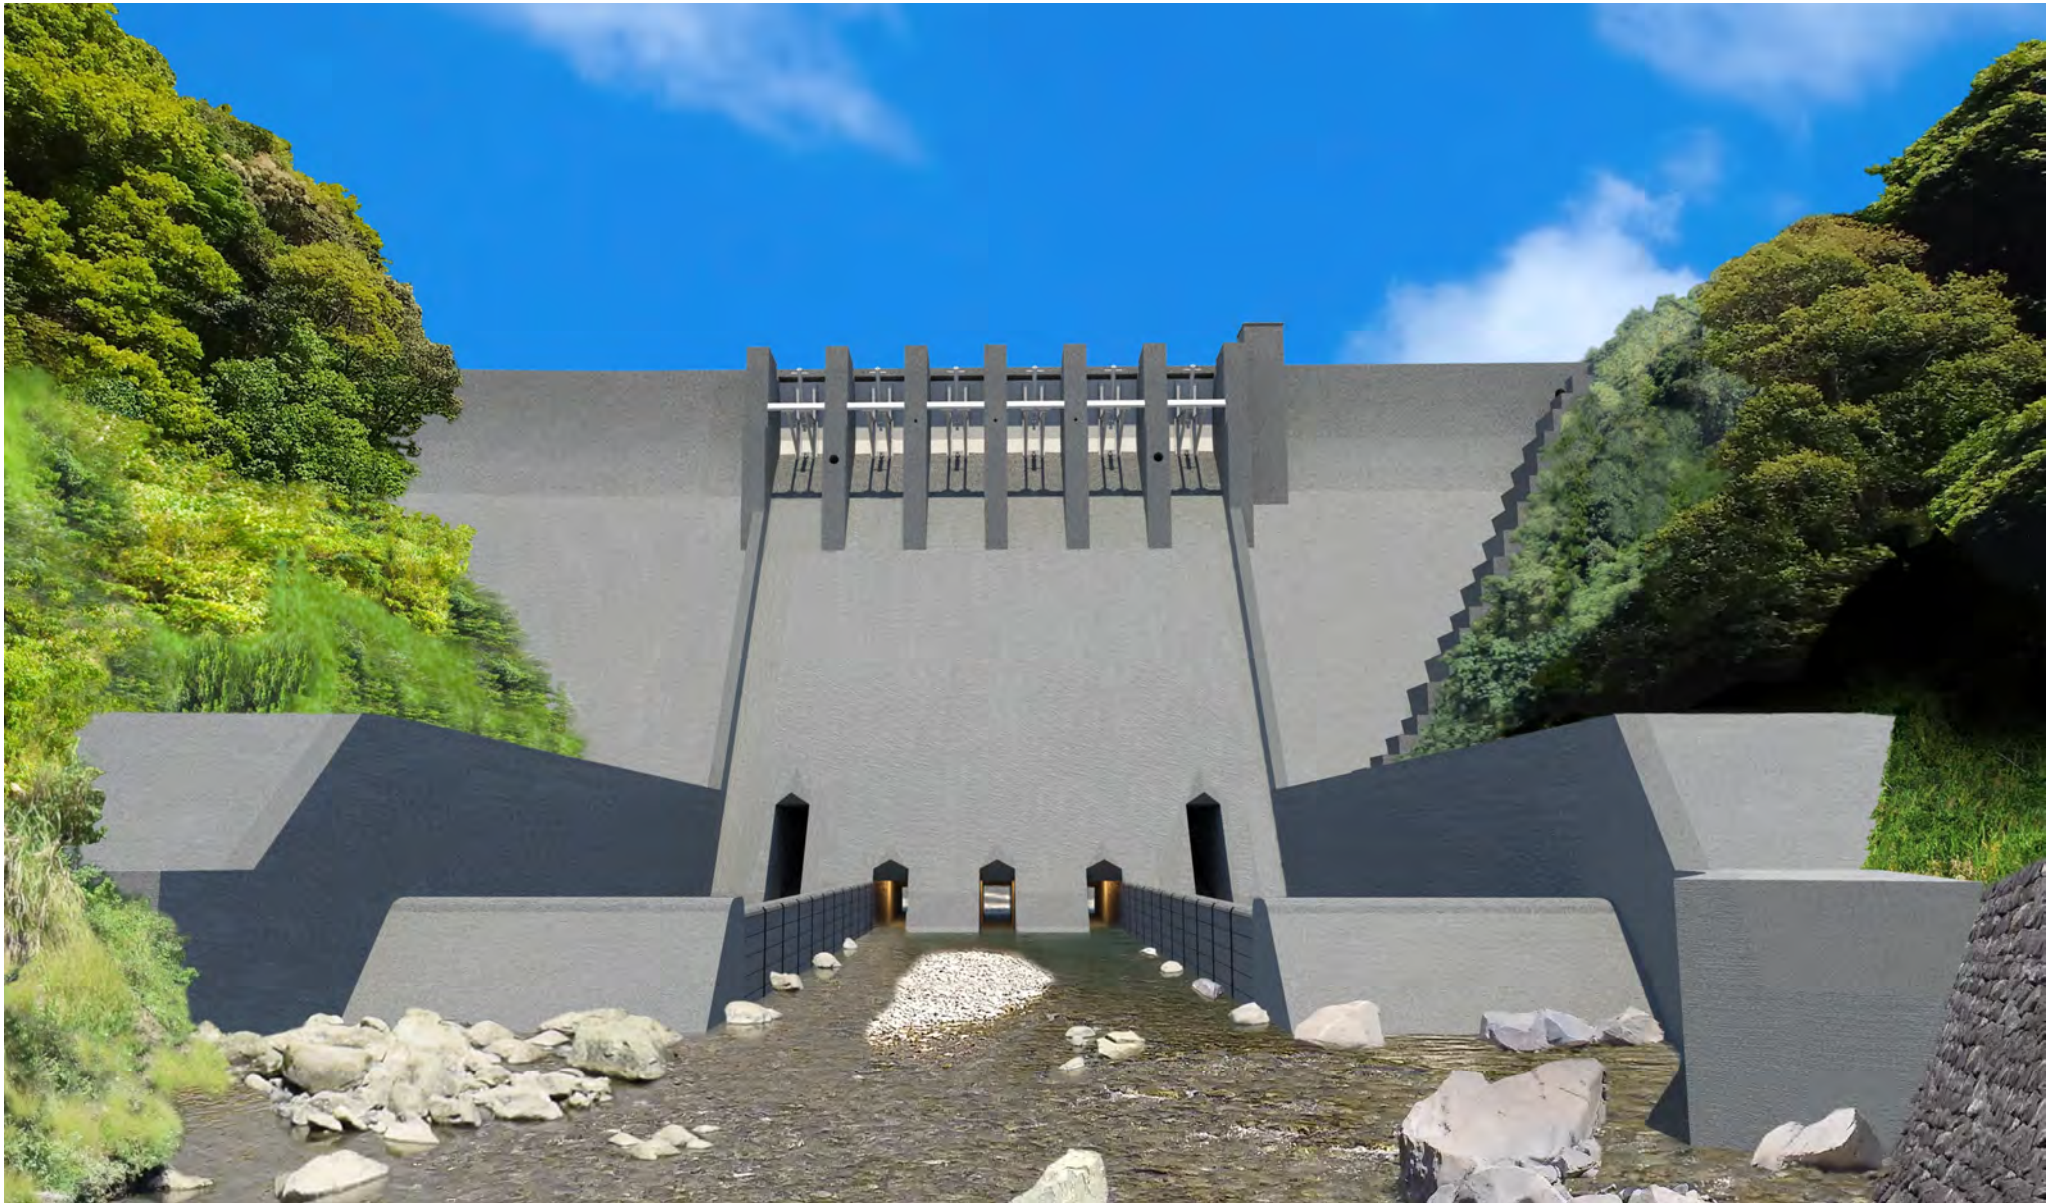
川辺川の流水型ダムのイメージ（ダム下流水面付近から望む） ※本イメージは、現時点の設計案に基づき作成しており、今後変更の可能性があります。

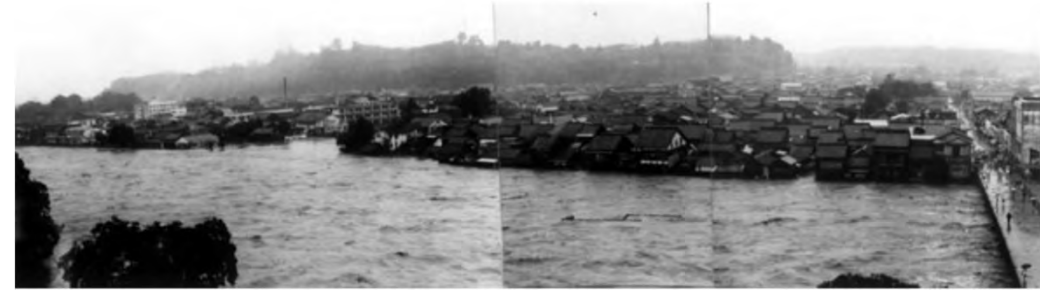
### ■昭和40年7月洪水

人吉大橋付近の浸水状況

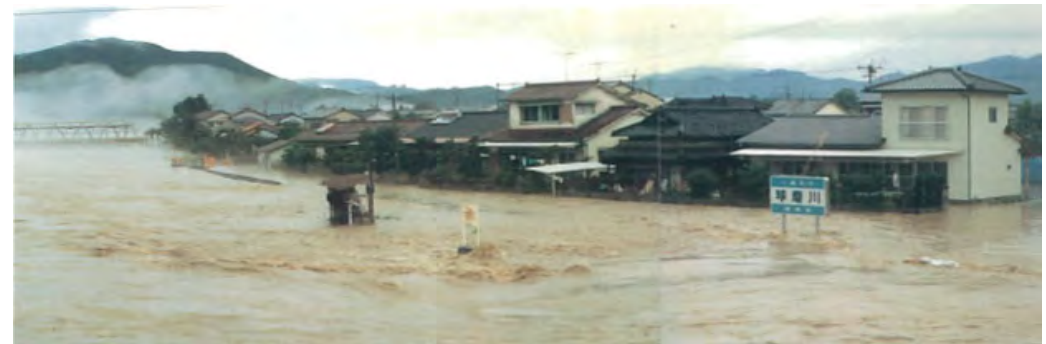
### ■昭和57年7月25日洪水

織月大橋下流の浸水状況

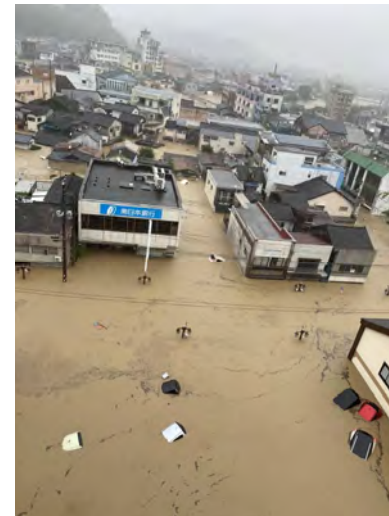
人吉市街地の浸水状況

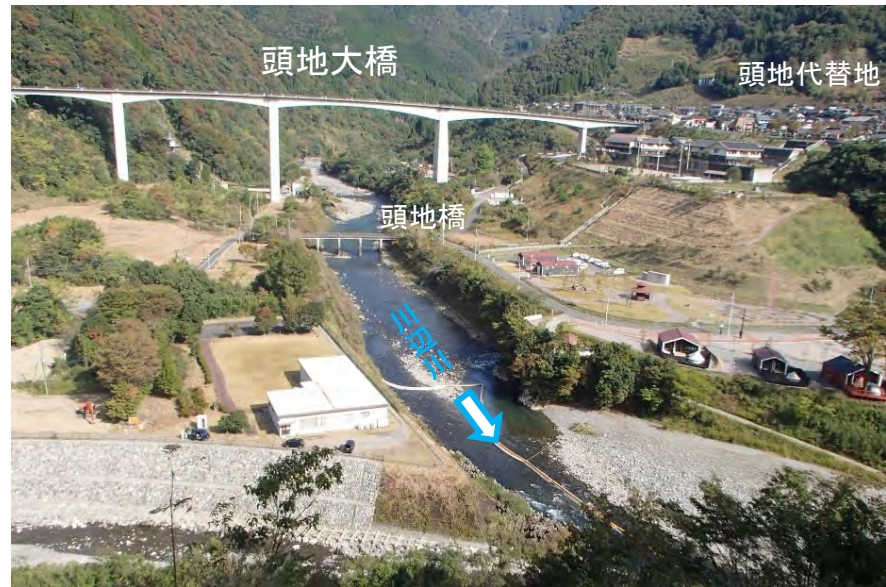
① 付替県道(頭地大橋)

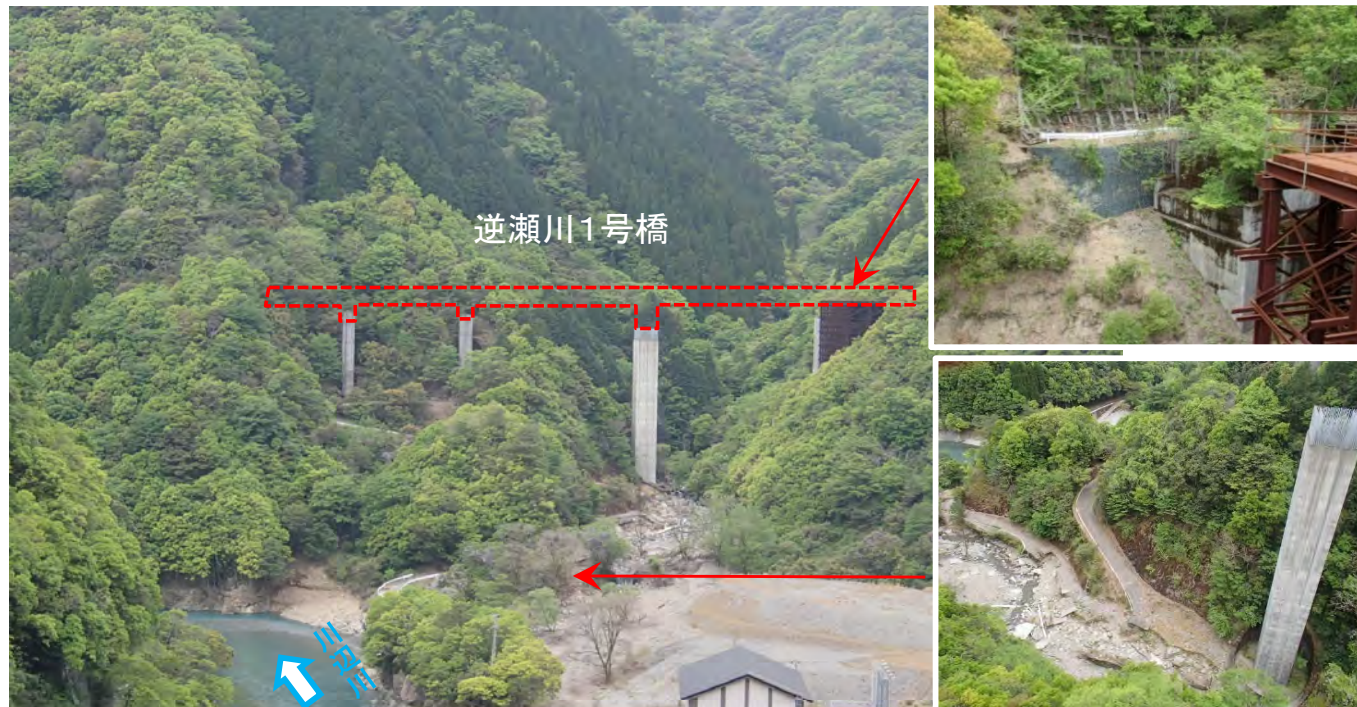
② 付替村道(逆瀬川1号橋)

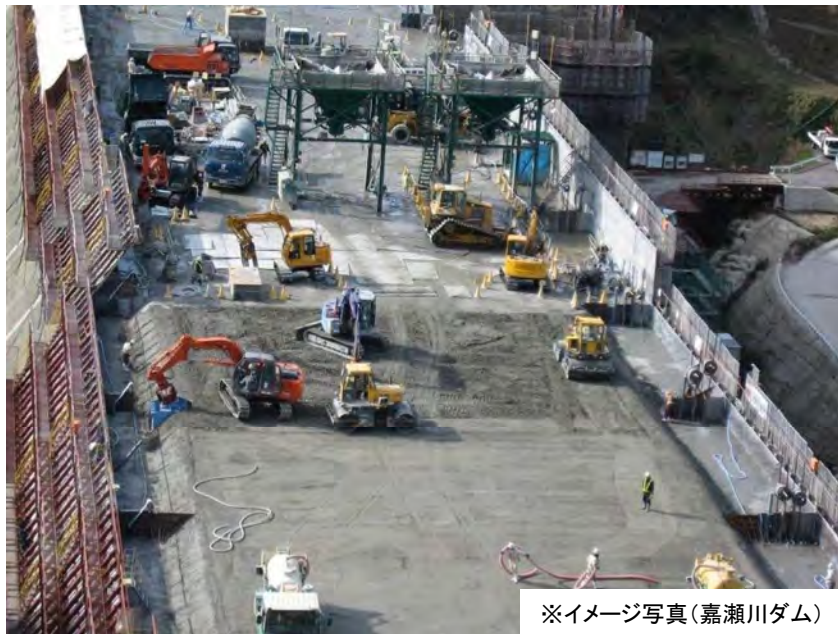
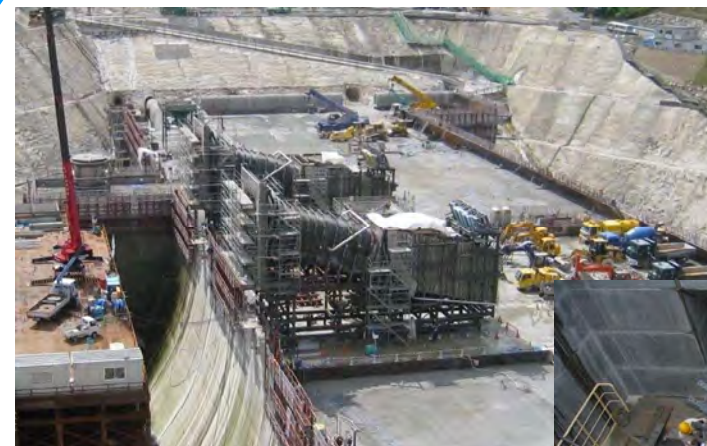
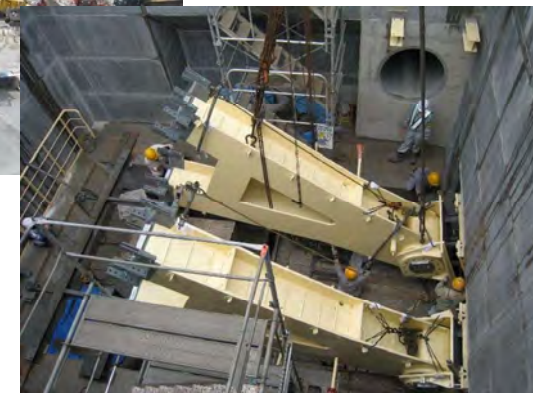
## ④ 放流設備

※イメージ写真(嘉瀬川ダム)

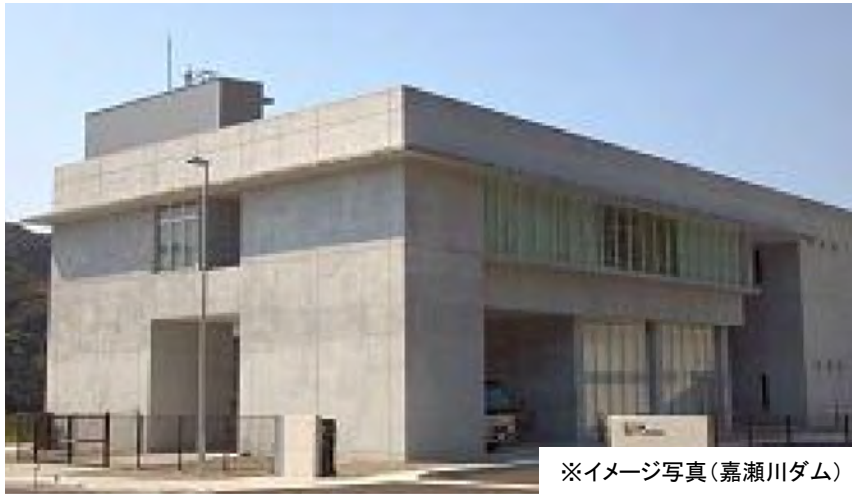
管理所

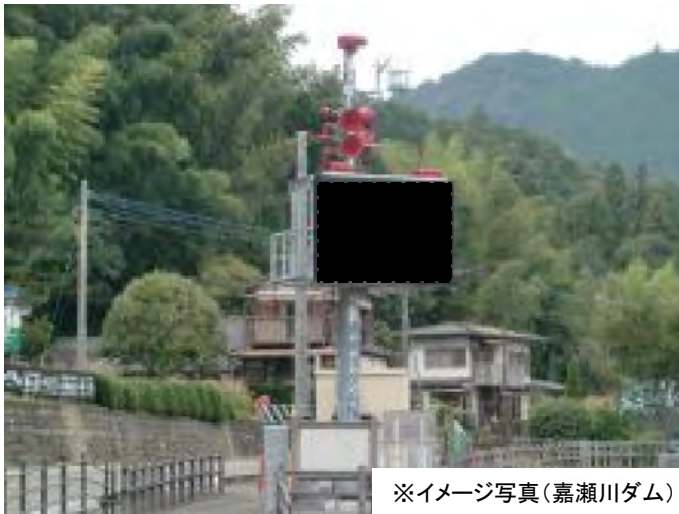
放流警報設備

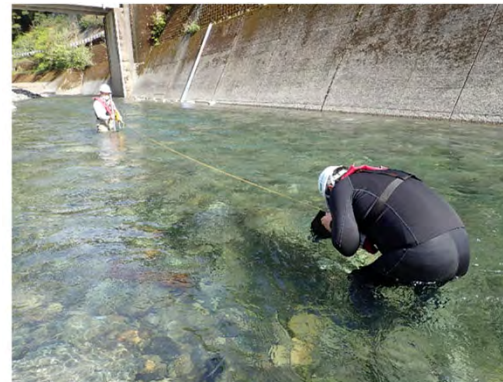
調査状況(元井谷地点(R5.4.20調査時))

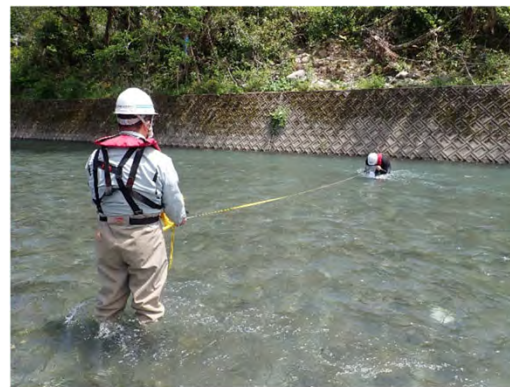
調査状況(四浦地点(R5.4.20調査時))

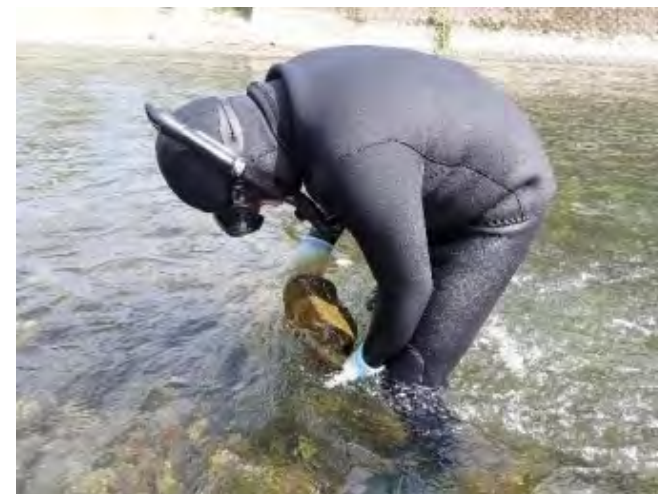
礫の採取状況

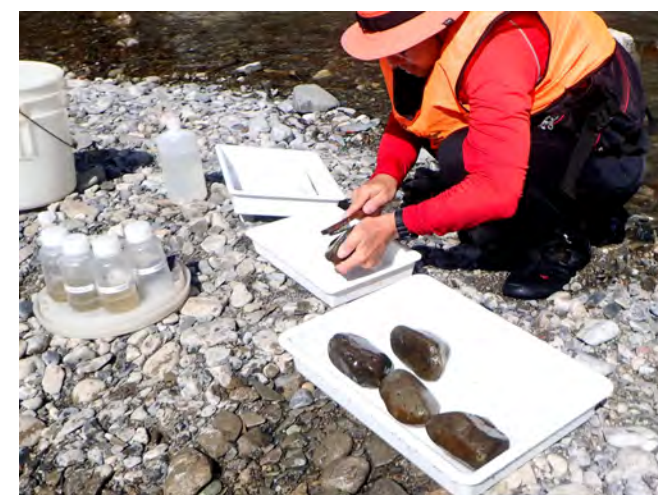
付着藻類の剥ぎ取り状況
