# 第1回 川辺川の流水型ダムに係る環境保全対策 アドバイザー会議

【阿蘇立野ダムのフィールドを活用した調査結果について】

令和7年6月13日

# 阿蘇立野ダムのフィールドを活用した試験湛水前後の調査結果について(総括)

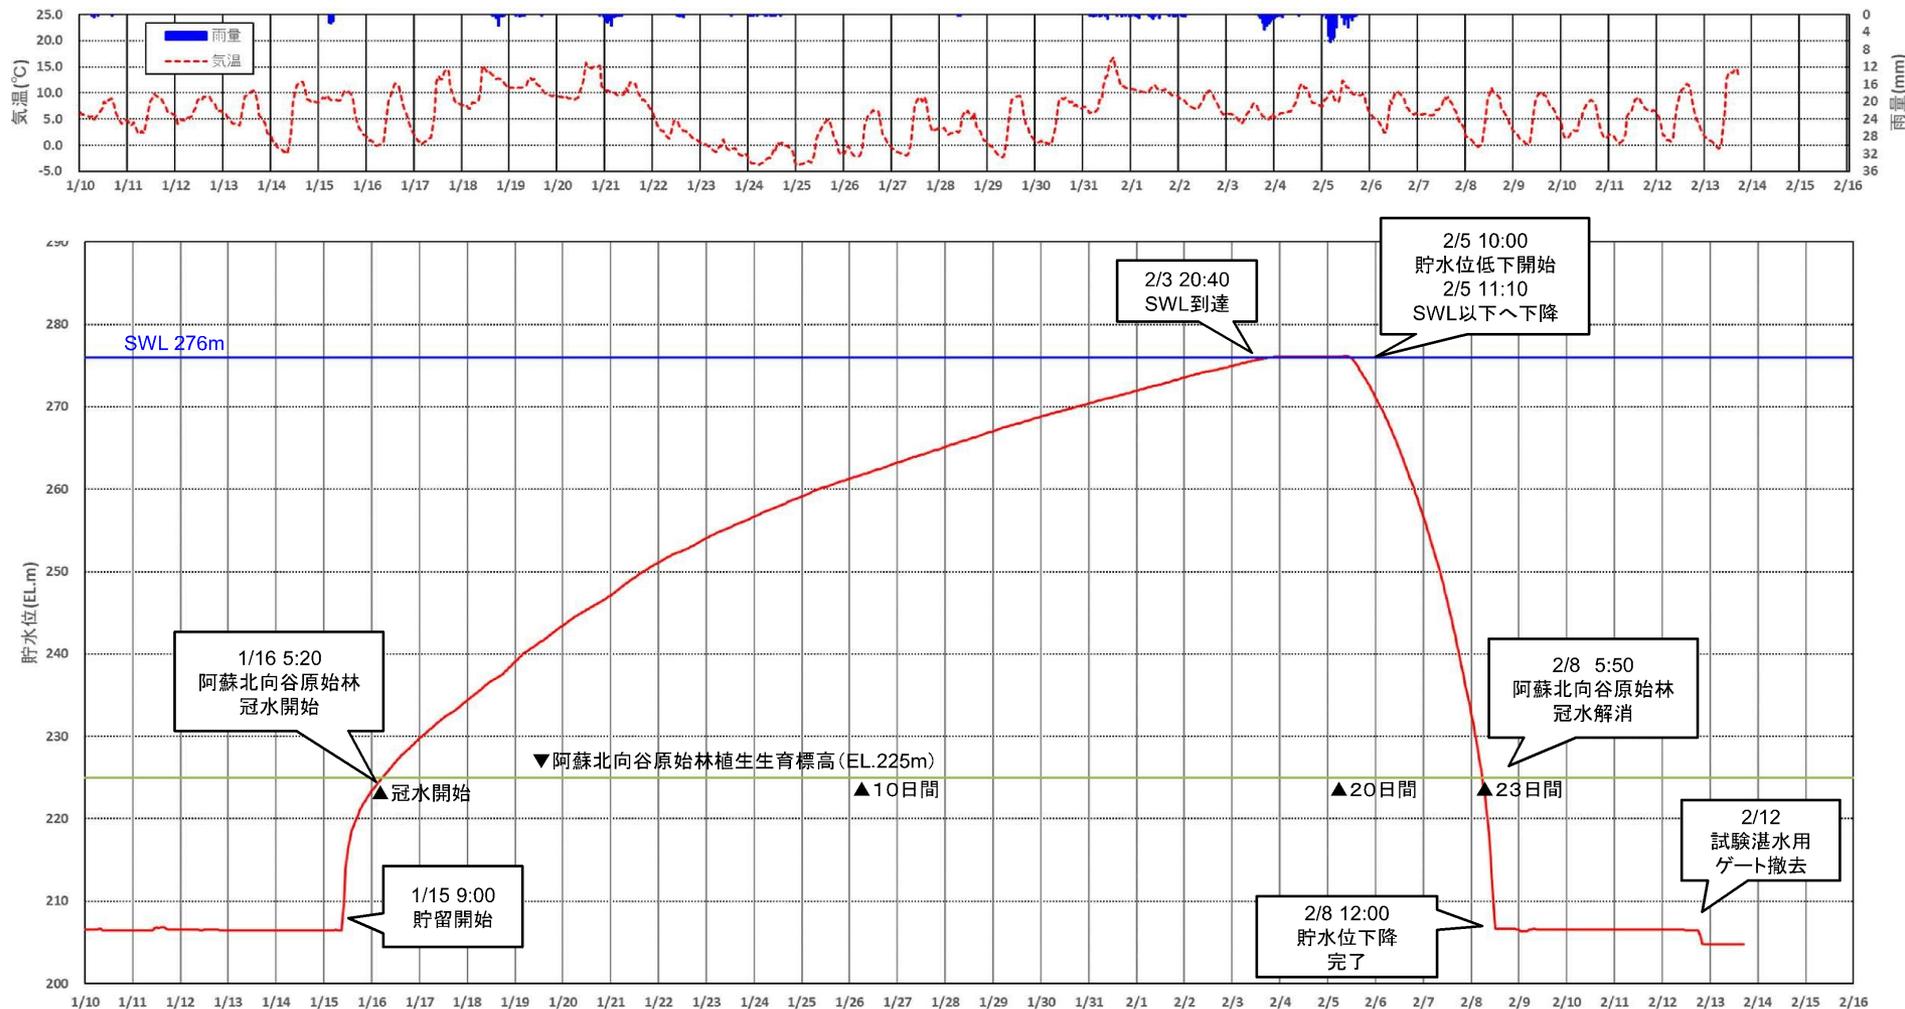
- 令和6年1月15日9時より、試験湛水に伴う貯留を開始。2月3日20時40分には、SWL276mに到達。2月5日10時から貯水位低下を開始し、11時10分には、SWL以下への貯水位下降に入り、2月8日12時に元の河川水位となり貯水位下降が完了した。
- 阿蘇北向谷原始林植生生育標高EL.225m以上が冠水した日数は、約23日間となった。
- なお、令和5年7月3日出水時には一時的にEL.239m程度まで貯水位が上昇している。

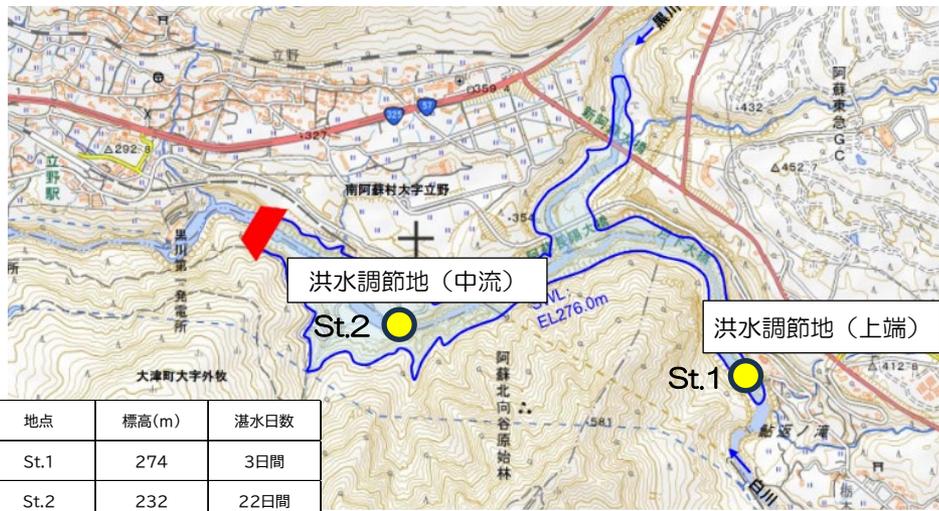
【調査地点図】

- ・調査地点: St.1(洪水調節地(上端))、St.2(洪水調節地(中流))
- ・調査時期: 試験湛水前から試験湛水1年後まで下表の時期に調査を実施。  
調査時期は、試験湛水による変化を捉えるため、試験湛水前、試験湛水中、試験湛水後に設定。  
特に試験湛水後は、回復状況を詳細に取得するために直後、1カ月後、3カ月後と頻度高く調査を実施。

地点	標高(m)	湛水日数
St.1	274	3日間
St.2	232	22日間

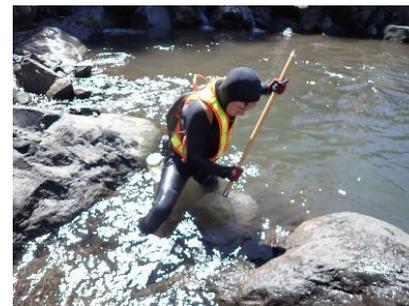
タモ網

- ・調査方法: 現地調査では、タモ網を用いた採集及び潜水目視観察を実施。経時的に比較可能なデータとなるよう、各地点の努力量をタモ網: 2名×15分間、潜水目視観察: 2名×15分間とし、定量的に調査を実施。

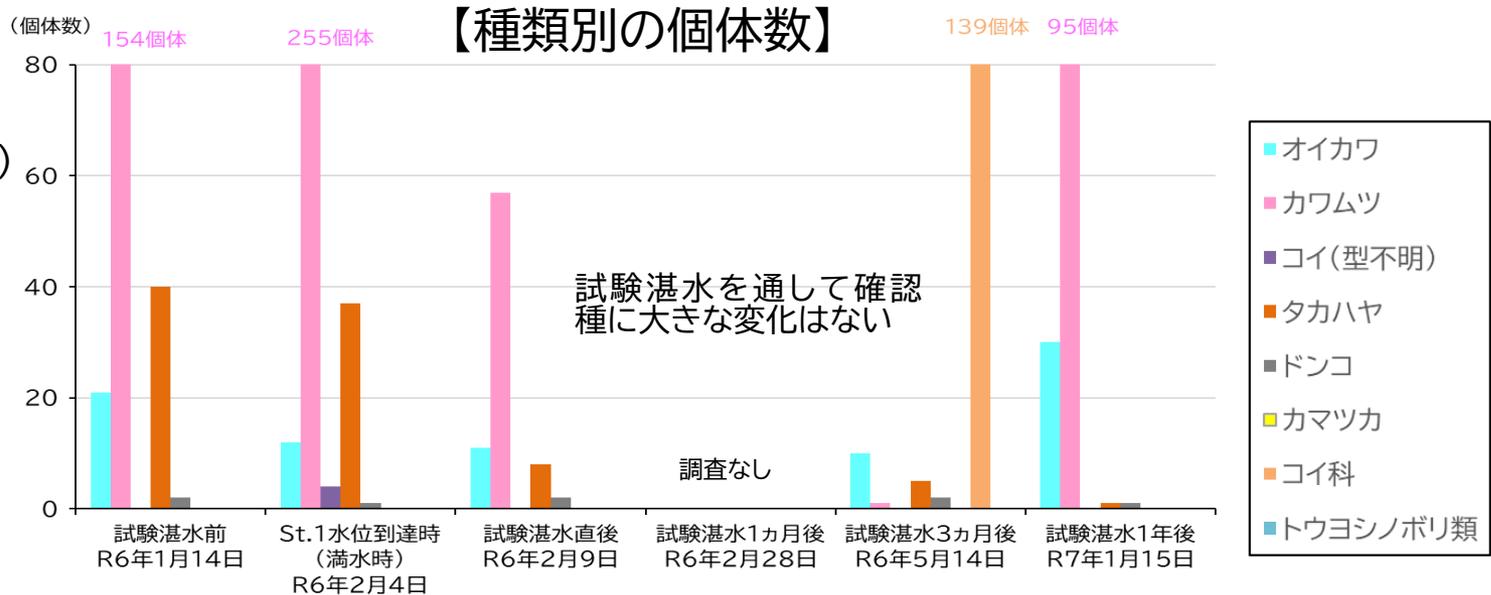
St.1  
洪水調節地(上端)

- St.1(洪水調節地(上端))では、試験湛水を通して確認種に大きな変化が見られなかった。  
 ○St.2洪水調節地(中流)では、試験湛水以降、底生魚であるドンコが確認されていなかったが、1年後の調査においてドンコが確認された。

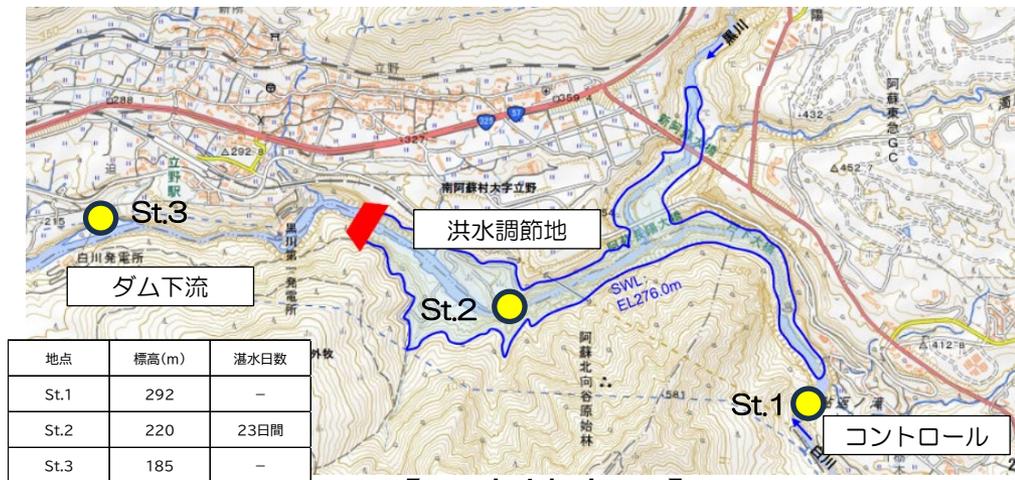
【調査地点図】

- ・調査地点: St.1(コントロール)、St.2(洪水調節地)、St.3(ダム下流)
- ・調査時期: 試験湛水前から試験湛水1年後まで下表の時期に調査を実施。  
調査時期は、試験湛水による変化を捉えるため、試験湛水前、試験湛水中、試験湛水後に設定。  
特に試験湛水後は、回復状況を詳細に取得するために直後、1カ月後、3カ月後と頻度高く調査を実施。

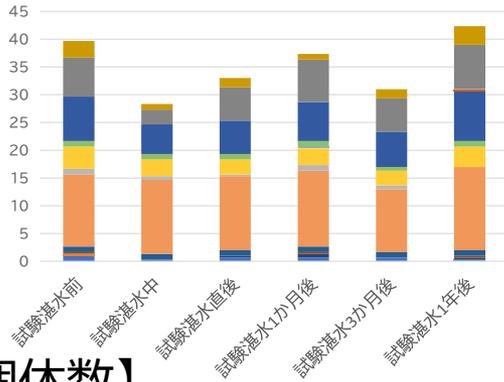
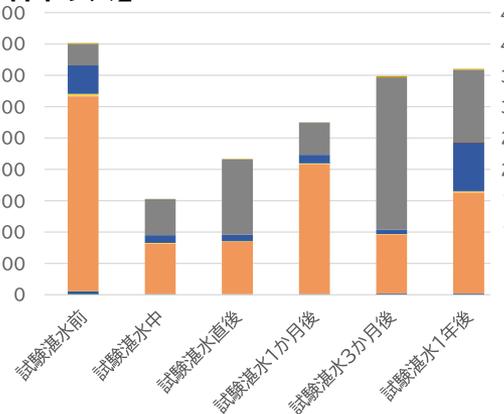
#### St.1コントロール

○St.1(コントロール)について、種数は試験湛水前後で概ね同様の傾向であったことが確認された。個体数は、試験湛水中に減少したが、その後、試験湛水1年後には目レベルの組成も湛水前に近い値となったことが確認された。

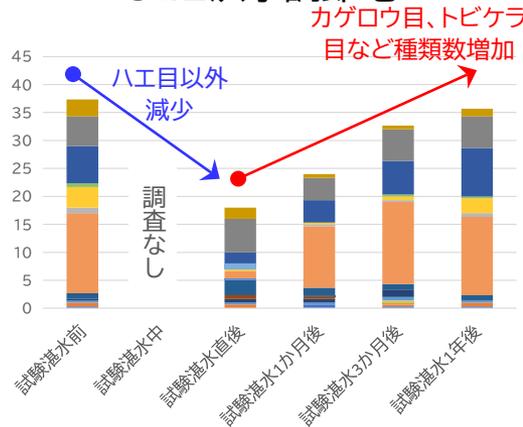
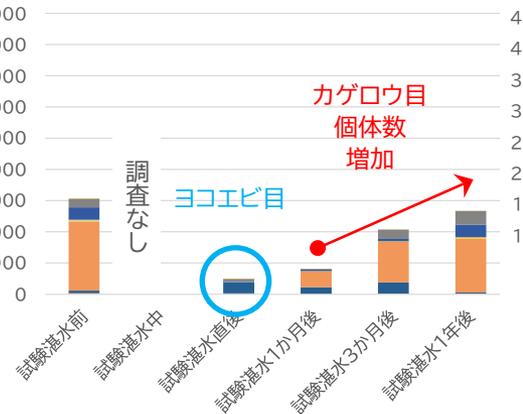
#### St.2洪水調節地

○St.2(洪水調節地)は、試験湛水直後に種数、個体数共に減少したが、試験湛水1年後には、目レベルの組成も湛水前に近い値となったことが確認された。

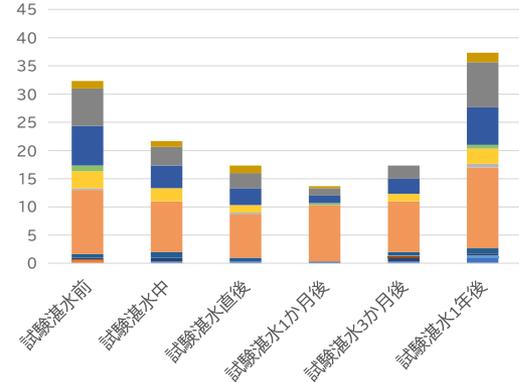
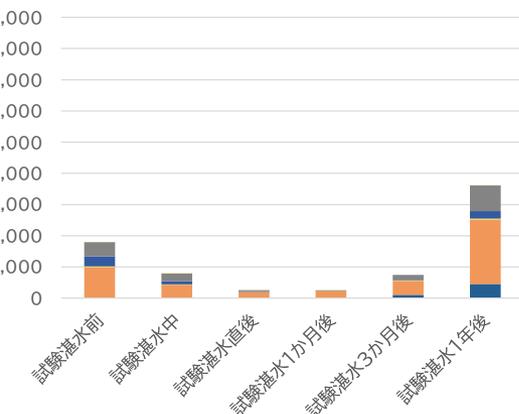
#### St.3ダム下流

○St.3(ダム下流)は、試験湛水中から試験湛水1か月後において種数や個体数は減少したが、試験湛水1年後には種数・個体数ともに試験湛水前よりも増加し、目レベルの組成も湛水前に近い値となったことが確認された。

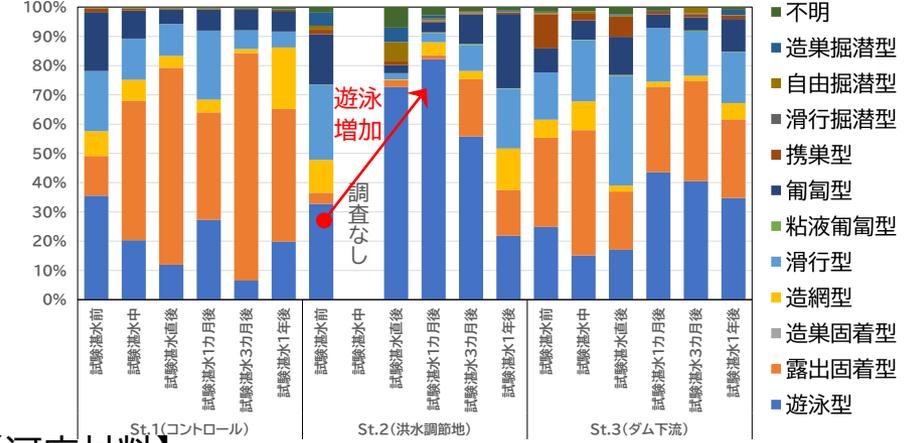
## 【生活型】

○生活型に分類した結果、St.2(洪水調節地)では試験湛水直後において、新しい環境に侵入しやすい遊泳型の割合が一時的に増加したが、試験湛水1年後の調査結果では、湛水前の割合に近い値となったことが確認された。

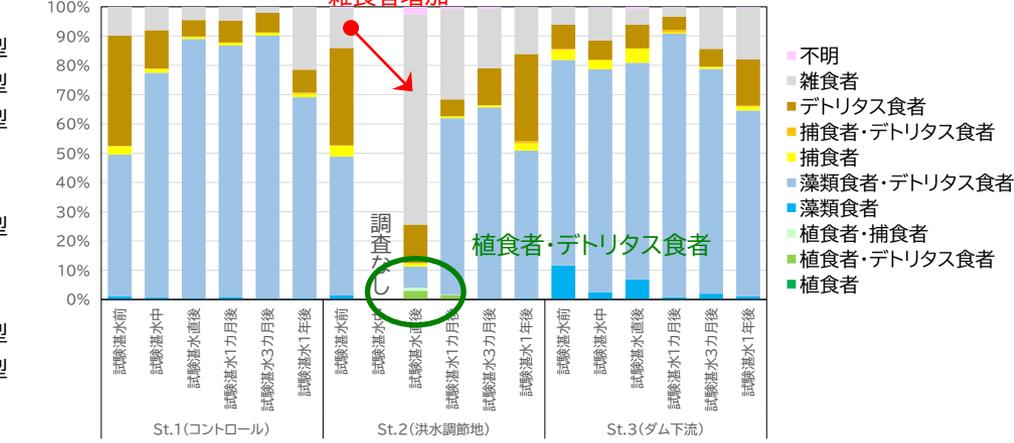
## 【摂食型】

○摂食型に分類した結果、St.2(洪水調節地)では試験湛水直後において、陸上の有機物を捕食する植食者・デトリタス食者が確認され、雑食者の割合も増加したが、試験湛水1年後には、湛水前の割合に近い値となったことが確認された。

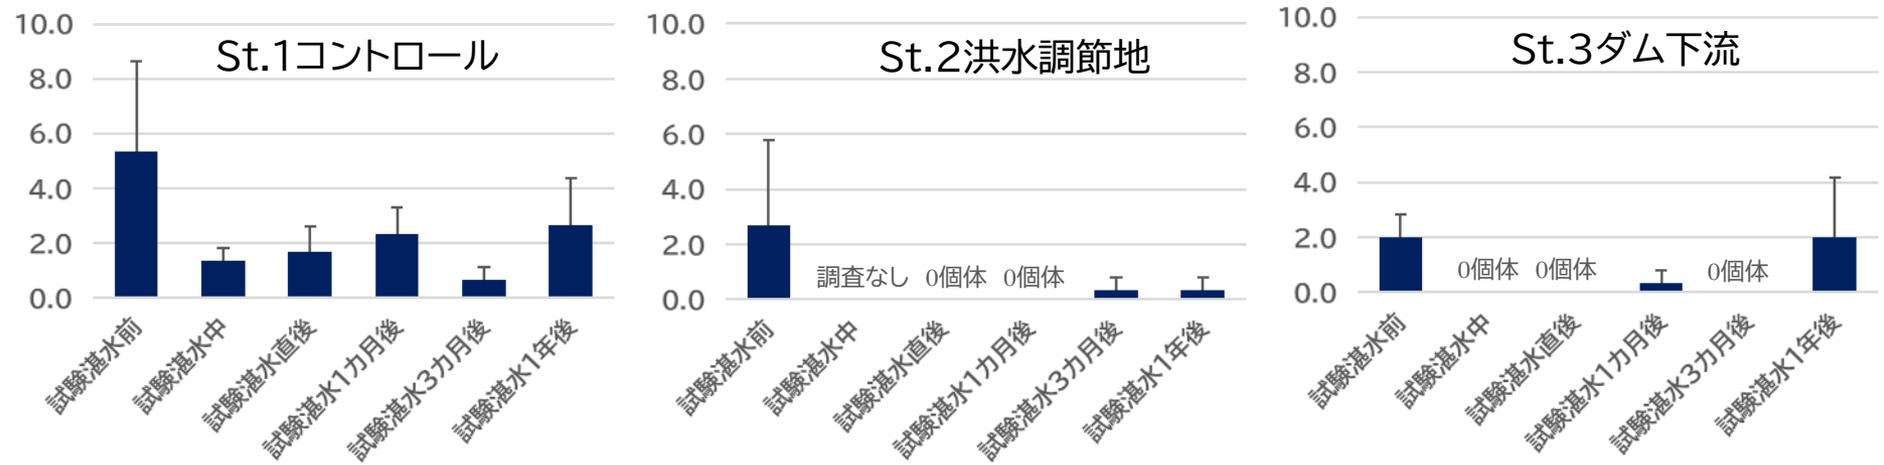
## <調査結果:ヘビトンボの平均個体数>

- 底生動物のヘビトンボは早瀬や平瀬に生息する。ここでは本種の出現傾向に着目して、平均個体数を整理した。
- 結果、St.1(コントロール)は、試験湛水前から試験湛水中にかけて平均個体数が減少し、その後は増加傾向であったが、1年後時点で比較すると減少していたことが確認された。
- St.2(洪水調節地)は、試験湛水直後に確認されなかったが、3ヶ月後の調査以降で確認された。
- St.3は、試験湛水中から直後にかけて確認されなかったが、試験湛水1年後の調査結果では、湛水前に近い値が確認された。

※1:平均個体数は、サーバーネット(25cm×25cm)での定量採集3回分の平均値を示す。  
 ※2:図中のエラーバーは、標本標準偏差を示す。  
 ※3:調査日;試験湛水前:R6年1月13、14日、試験湛水中:R6年1月29、30日、試験湛水直後:R6年2月8、9日、試験湛水1ヵ月後:R6年2月28、29日、試験湛水3ヵ月後:R6年5月14日、試験湛水1年後:R7年1月15日

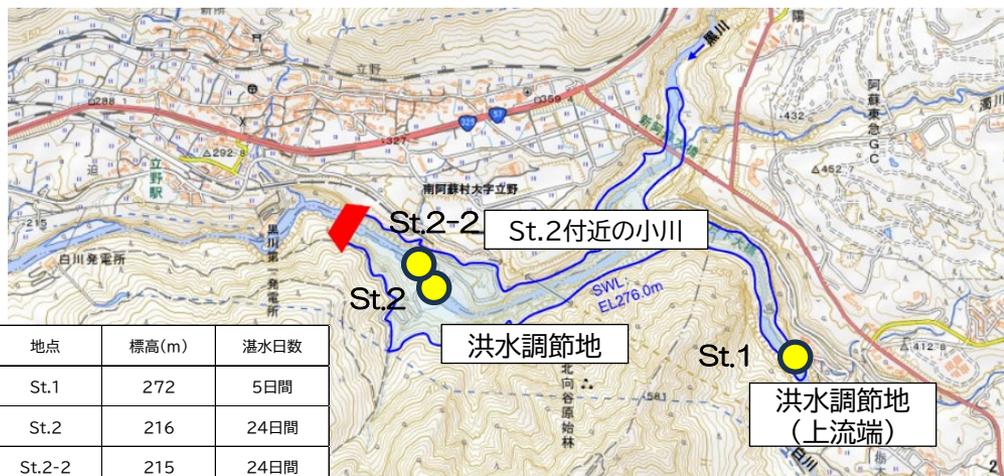
【調査地点図】

- ・調査地点: St.1(洪水調節地(上流端))、St.2(洪水調節地)、St.2-2(St.2付近の小川)
- ・調査時期: 試験湛水3カ月後及び6カ月後に調査を実施。  
調査時期は、試験湛水後のカジカガエルの繁殖期(3~8月)に設定。  
特にカジカガエルは、繁殖期が長いことから春季と夏季の2回の調査を実施。

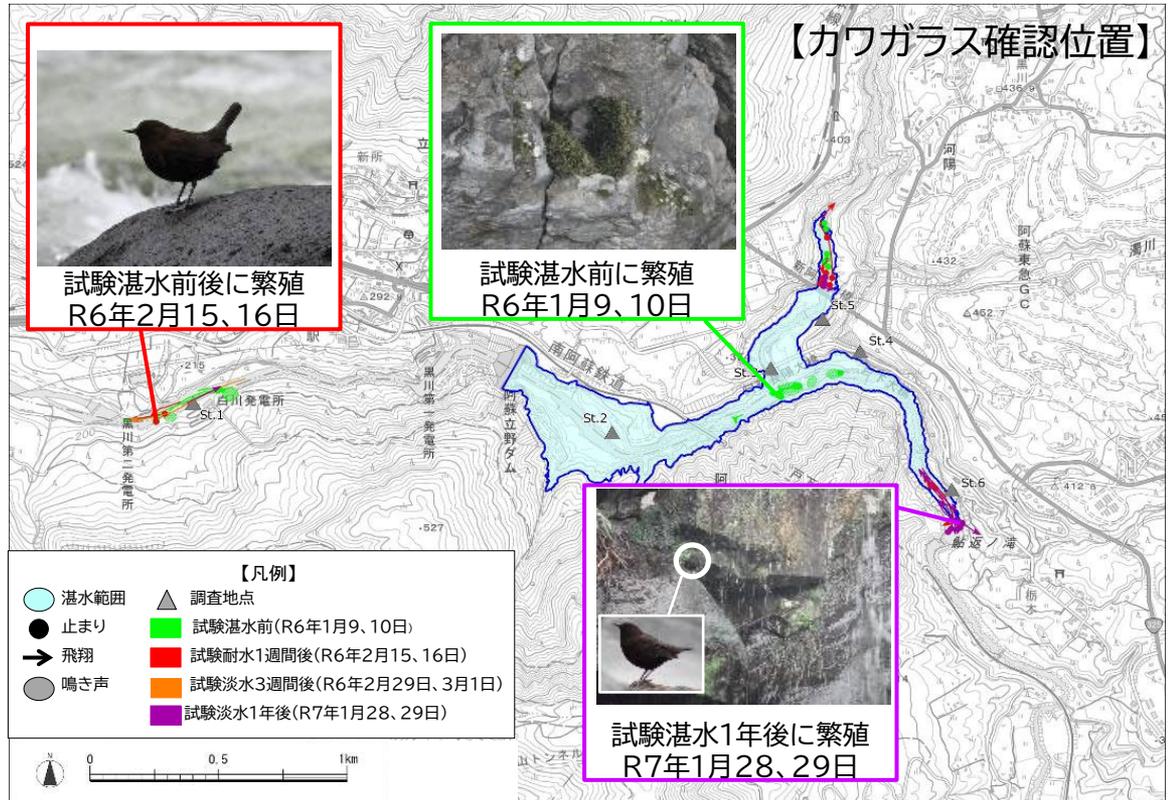
<調査結果>

○試験湛水前に確認されていた洪水調節地の1つがいでは、試験湛水により巣が流失したことから繁殖が中断され、同繁殖シーズン(R6年2月以降)の繁殖の再開は確認されなかった。ただし、試験湛水から1年後の繁殖シーズン(R7年1月)に上流で1つがいの繁殖が確認された。

○ダム下流では、試験湛水前から試験湛水1週間後にかけて、カワガラスの繁殖行動(巣材運び及び餌運び)が確認された。

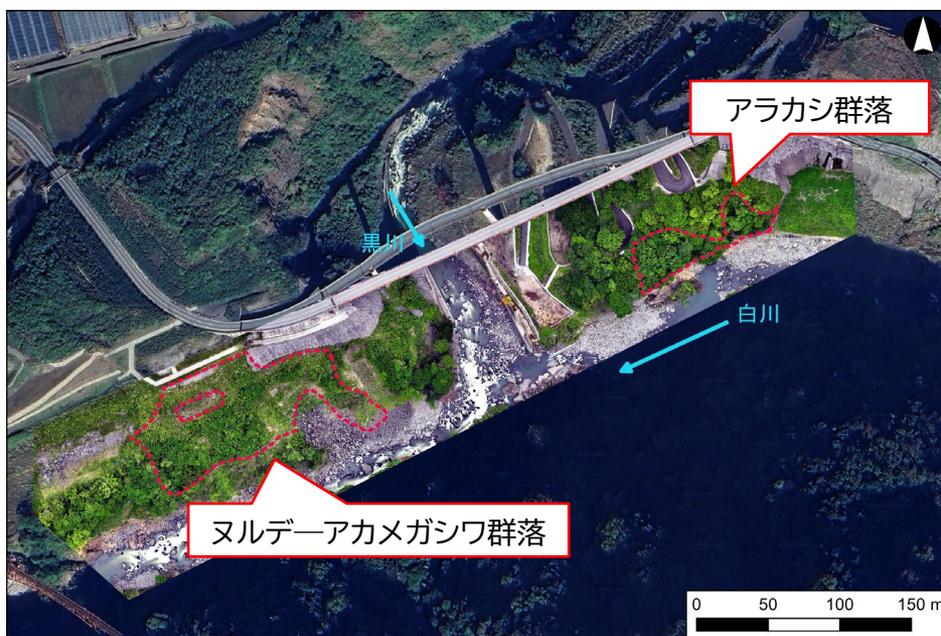
調査地点全体位置図

- 流水型ダムにおける試験湛水が植生に与える影響を確認するため、川辺川の流水型ダムの洪水調節地内で典型的な群落であるヌルデーアカメガシワ群落及びアラカシ群落を対象に、試験湛水前後で調査を実施。
- 調査については、植生活性度(NDVI指数)を把握するために、マルチスペクトルカメラ搭載のUAVで撮影し、アラカシ群落内(林床の状況)6箇所(Q1～6)及び樹木(アラカシ)の生育状況箇所(No.1～4)を確認。
- 調査日は試験湛水前と試験湛水後の変化を把握するため試験湛水前12月と試験湛水直後2月に実施。
- 試験湛水後の植生の季節的な変化を把握するため、試験湛水後5月(春季)、8月(夏季)と定期的に調査を実施。
- 試験湛水1年後の状況の変化を確認するため、令和7年2月に調査を実施。

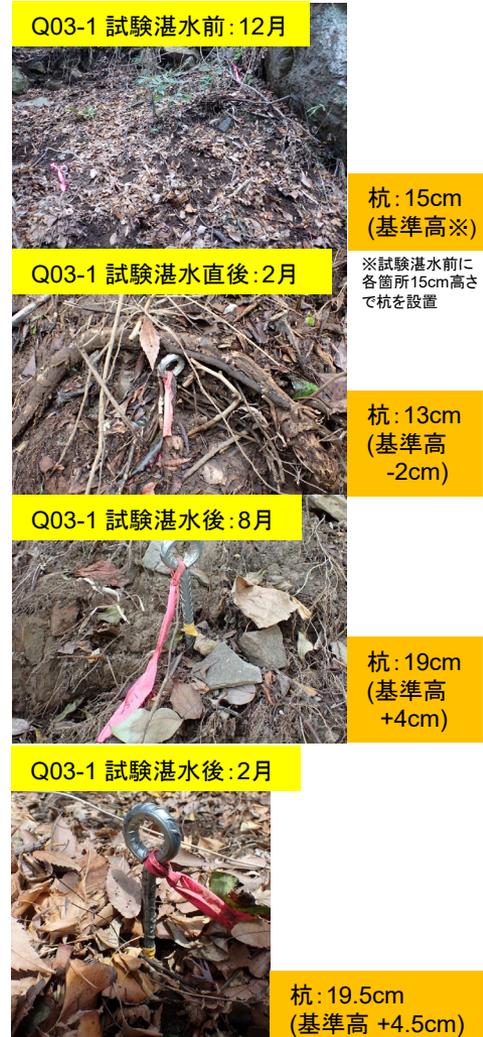
表 調査地点における林床状況調査結果

- アラカシ群落を対象に実施した林床状況調査では、6年5月、8月の調査では種数の増加が確認され、R7年2月の調査では試験湛水前と比べ大きな変化は見られなかった。
- 土砂の堆積状況は、林床部への若干の堆積、侵食が確認され、その後の調査でも一部範囲で若干の堆積、侵食が確認されたが、試験湛水前からの大きな変化は確認されなかった。

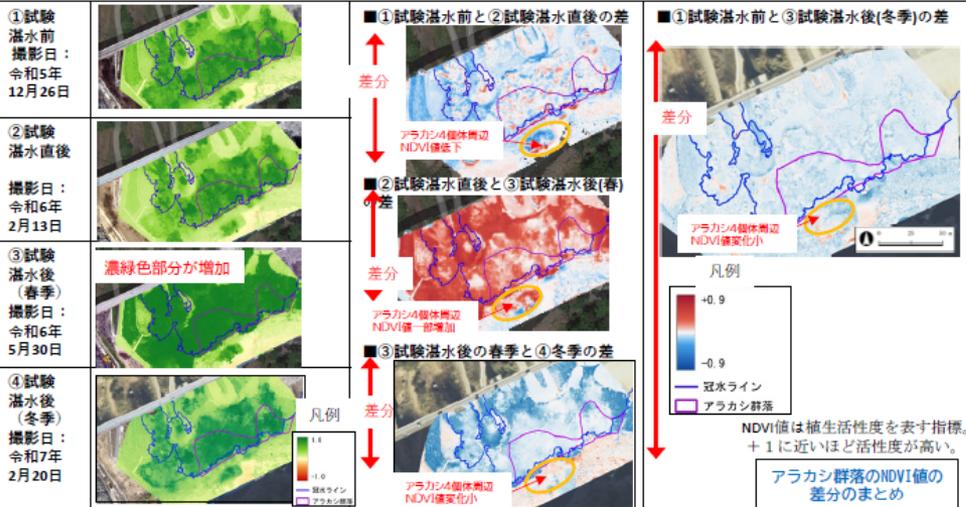
### NDVIによる活性度整理

○アラカシ群落及びヌルデーアカメガシワ群落における活性度(NDVI指数)については、試験湛水前後で樹林地全域で色の変化が確認され、春季NDVI値が増加し、冬季は試験湛水前と比べ変化は小さいことが確認された。  
 ○一方、アラカシの個別の生育状況については、試験湛水前と比べて、試験湛水後に枝葉の密度がやや劣るなど変化が確認されている活力度の項目もあったことから、引き続き状況をモニタリングしていく。

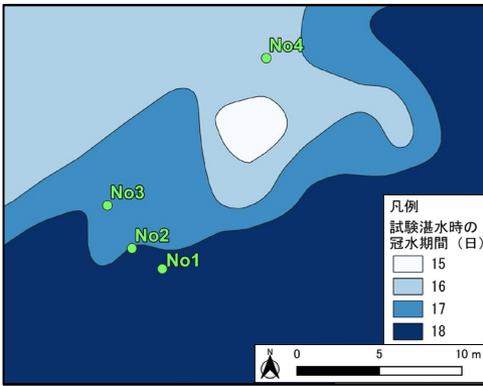
### アラカシの生育状況 (No.1)

項目	試験湛水前 (R5.12.26~27)	試験湛水直後 (R6.2.23)	試験湛水後:春季 (R6.5.31)	試験湛水後:夏季 (R6.8.19)	試験湛水後:冬季 (R7.2.26)
種名	アラカシ	アラカシ	アラカシ	アラカシ	アラカシ
樹高	5.5m	5.5m	5.5m	5.5m	5.5m
活力度	樹勢 :1 樹形 :1 梢端の枯損 :1 枝葉の密度 :1 葉形 :1 葉色 :1 ネクロシス :1	樹勢 :2 樹形 :1 梢端の枯損 :1 枝葉の密度 :2 葉形 :1 葉色 :2 ネクロシス :1	樹勢 :2 樹形 :2 梢端の枯損 :2 枝葉の密度 :2 葉形 :1 葉色 :2 ネクロシス :1	樹勢 :2 樹形 :2 梢端の枯損 :2 枝葉の密度 :2 葉形 :1 葉色 :2 ネクロシス :1	樹勢 :2 樹形 :2 梢端の枯損 :2 枝葉の密度 :2 葉形 :1 葉色 :1 ネクロシス :1
備考	葉先が少し枯れている箇所がある。	枝先の葉の一部が脱落していた。葉には泥が付着していた。	梢端の枯損は一部みられるが、他の葉はおおむね健全である。	梢端の枯損は一部みられるが、他の葉はおおむね健全である。	梢端の枯損は一部みられるが、他の葉はおおむね健全である。葉色は黄変の葉はほとんどなく、根元から新枝新葉がみられる。
写真(全景)					
写真(葉の状況)
