Q1:川辺川の濁りが続いています、原因は何ですか？

A1:大雨により川辺川の上流で多くの山腹崩壊や河岸の洗掘等が発生し、一度に大量の土砂が河川内に堆積したため、その土砂の微細な粒子が少しずつ下流に流れることにより濁りとなっています。

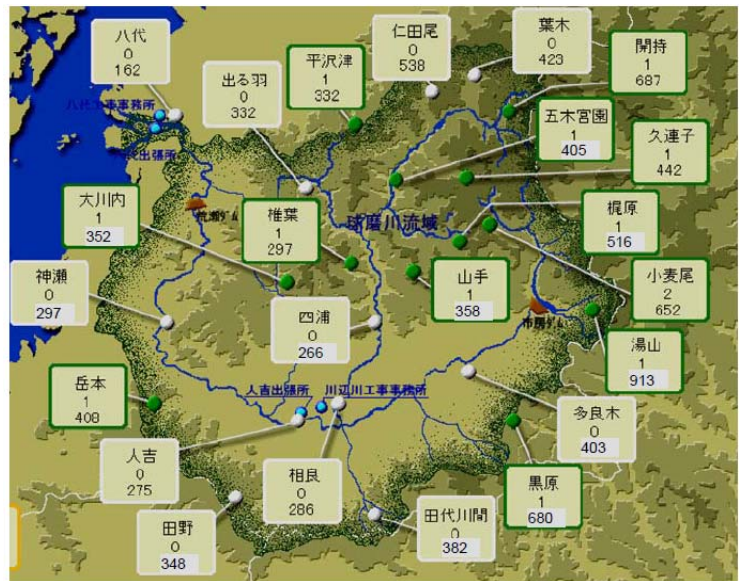
この台風の影響により、球磨川流域の総雨量(注1)の平均値(注2)は約420ミリの達し、山間部の一部で総雨量は900ミリを超えました。

7日9時現在の雨量状況
(上段は7時～8時までの時間雨量、
下段は降り始めからの総雨量)

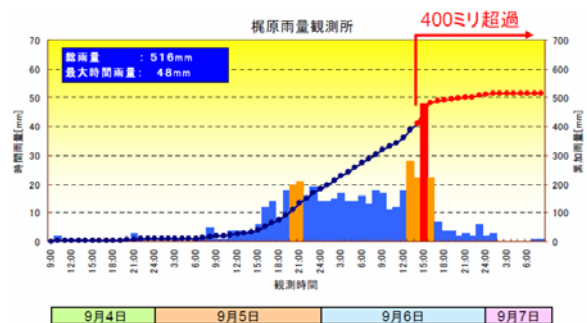
【梶原観測所の降雨状況】

- ・降り始めからの雨量が400ミリを越えた後に、1時間48ミリのバケツをひっくり返したような雨が降った！

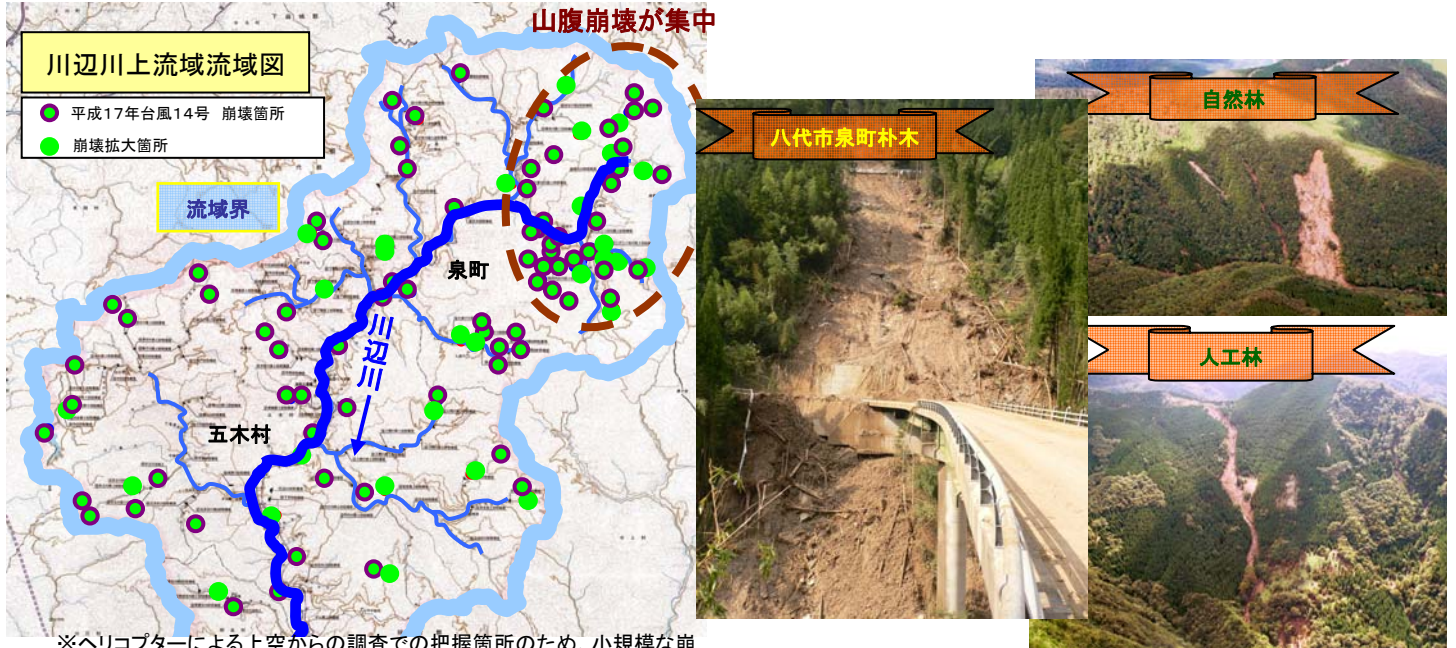
◎山腹崩壊の状況

川辺川の上流域では、台風14号に伴う降雨が原因で、195箇所もの山腹崩壊等が発生しました

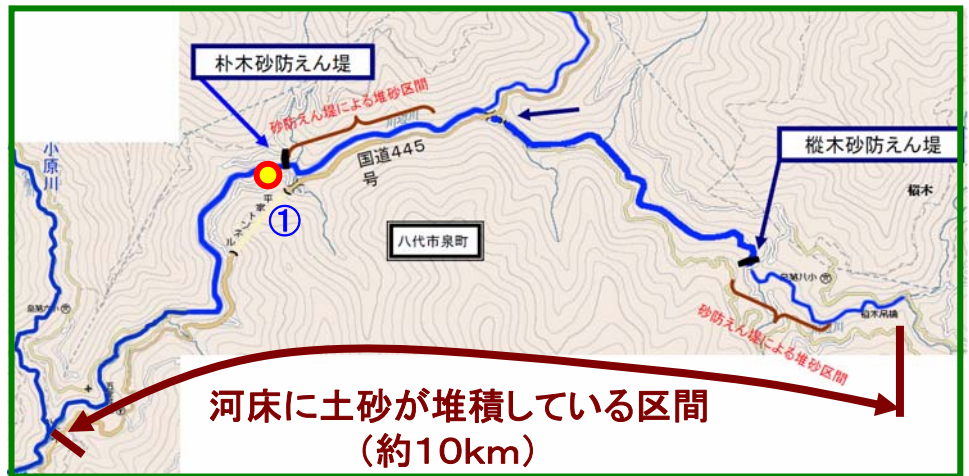
① 川辺川(球磨川合流点より約48km上流・八代市泉町)

川辺川の上流域では、山腹崩壊や河岸の崩壊等により、小原川合流付近より上流約10kmにわたり、大量の土砂が河川内に堆積している。
