白川・緑川堤防の災害復旧現地完了報告会を開催します。

◆平成 28 年熊本地震により被災した国管理河川区間における白川・緑川堤防の災害復旧が平成 29 年 5 月 31 日までに全て完了しました。

河川堤防の変状と緊急復旧 (平成28年熊本地震)

河川堤防の本復旧 (平成28年熊本地震)

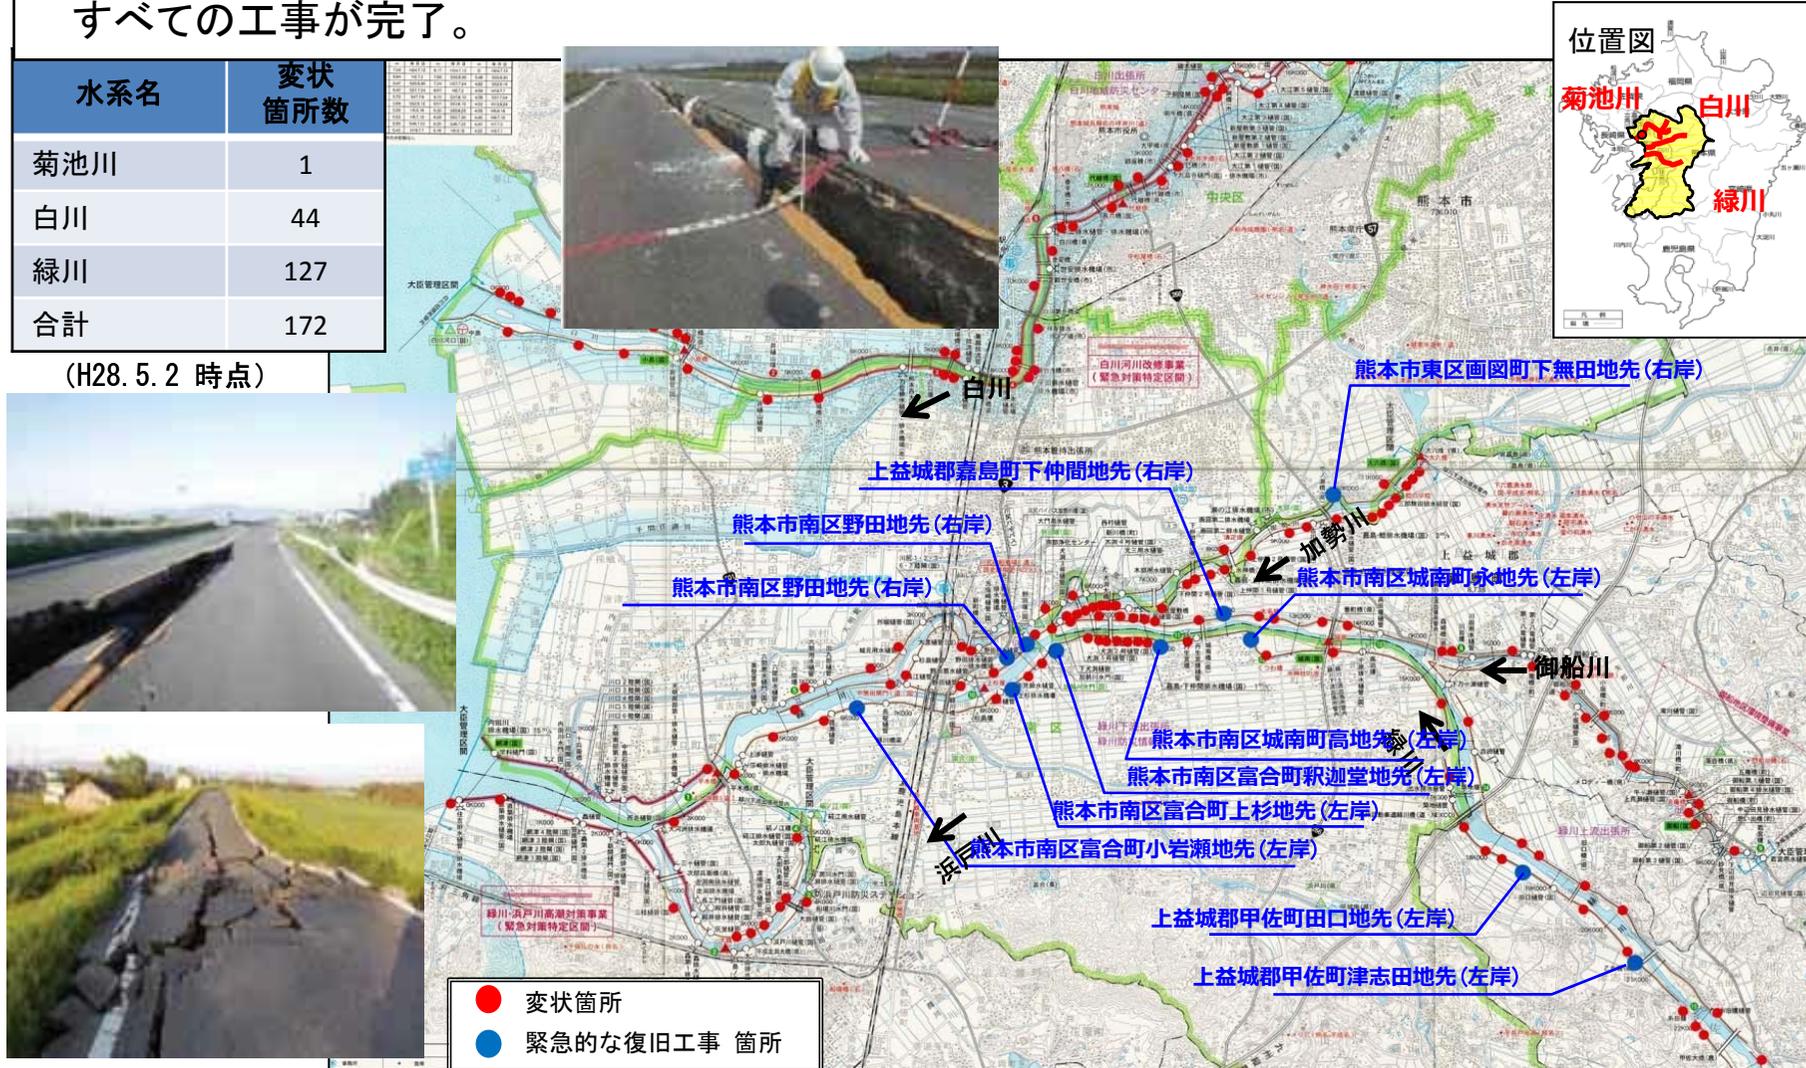
- 緑川水系、白川水系、菊池川水系で確認された、河川堤防の変状は172箇所。(菊池川1箇所、白川44箇所、緑川127箇所)
- 被災の激しい緑川水系11箇所、24時間体制で緊急復旧工事を実施し、平成28年5月9日にすべての工事が完了。

水系名	変状箇所数
菊池川	1
白川	44
緑川	127
合計	172

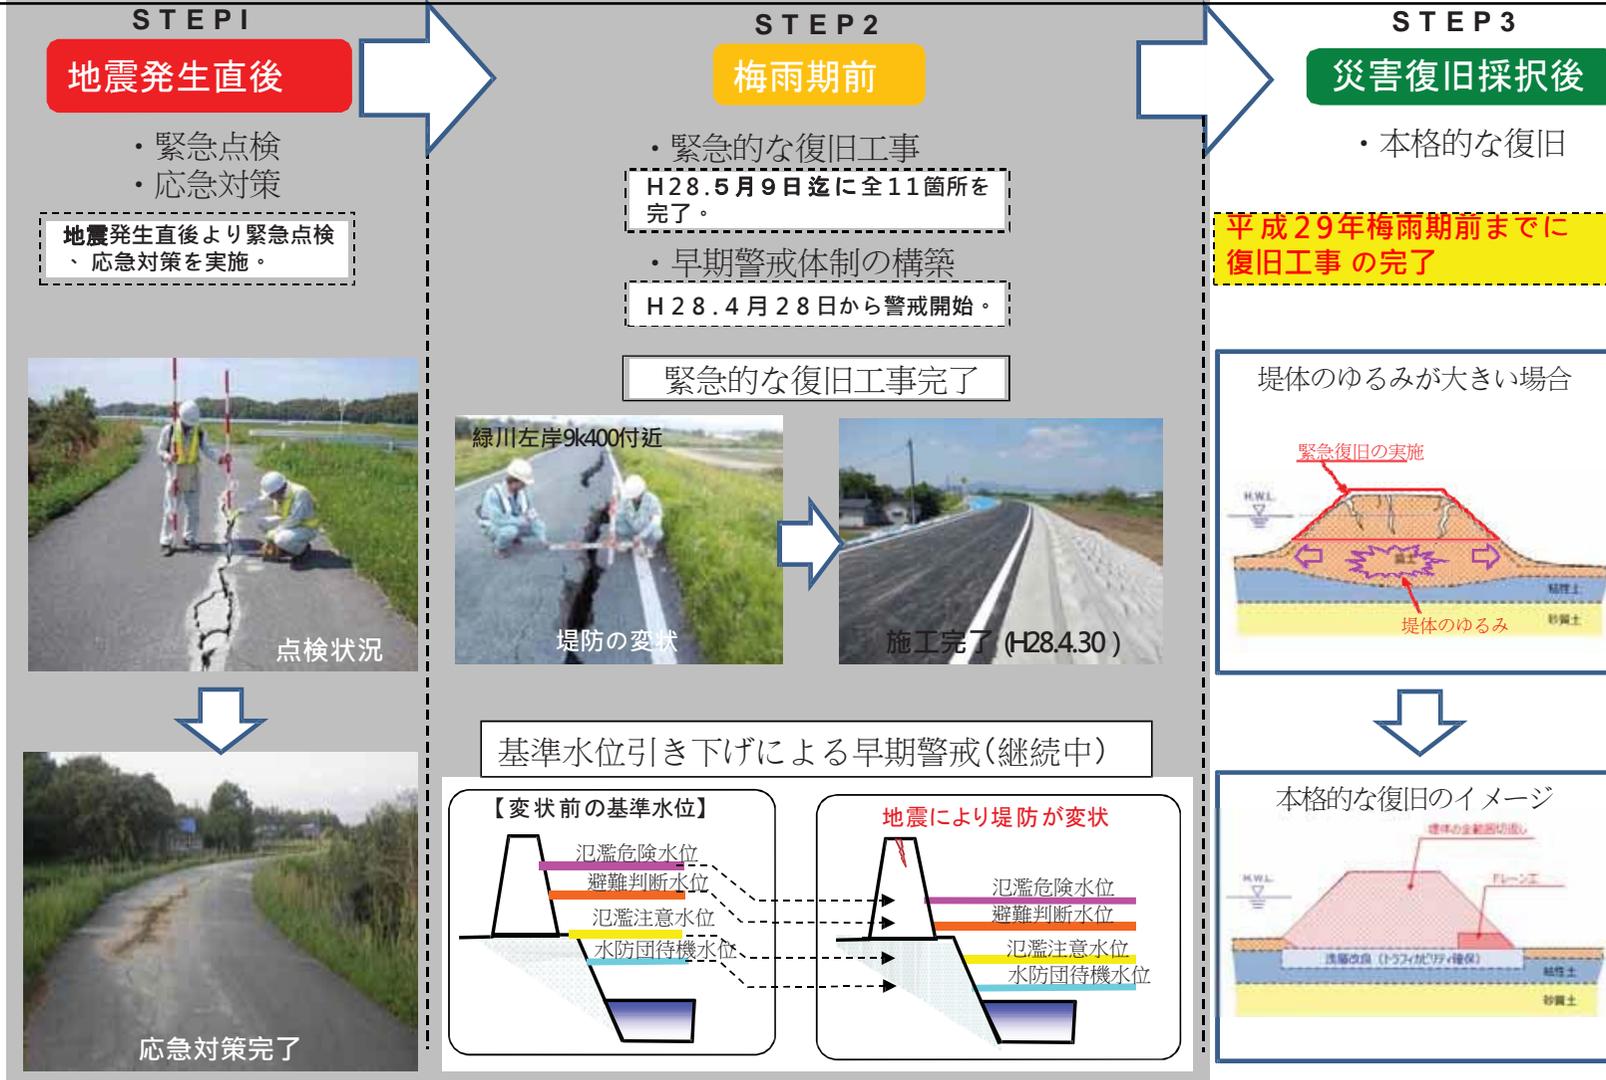
地震発生からの河川堤防の復旧ステップ (平成28年熊本地震)

■ 点検のポイント

- ・大規模で広範囲に被災した河川の堤防について緊急に点検する必要がある。出水期まで時間がない。
- ・点検のポイントは、どこを早急に応急復旧する必要があるかが、重要。
- ・堤防の機能が大きく損なわれている箇所をピックアップし、応急対策・緊急的復旧・本復旧と段階的に対応。

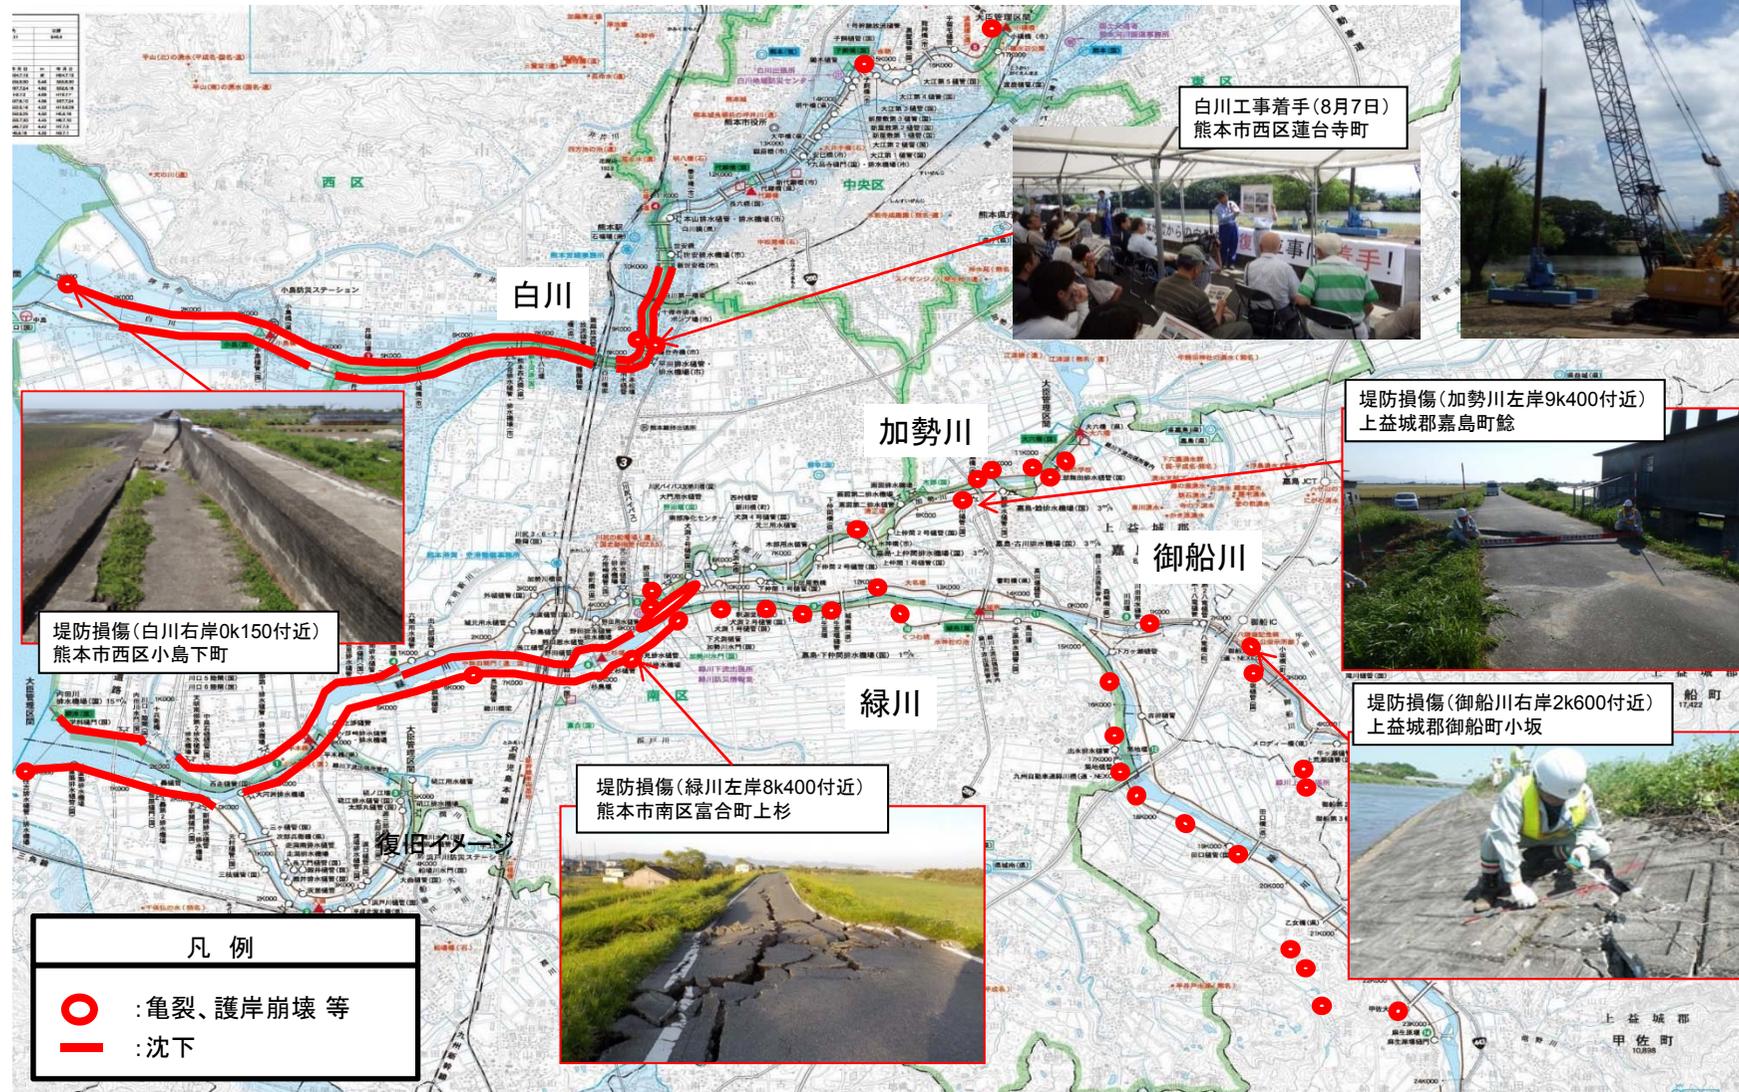
○ 変状のあった堤防の本復旧箇所は、緑川で40箇所、白川で12箇所。

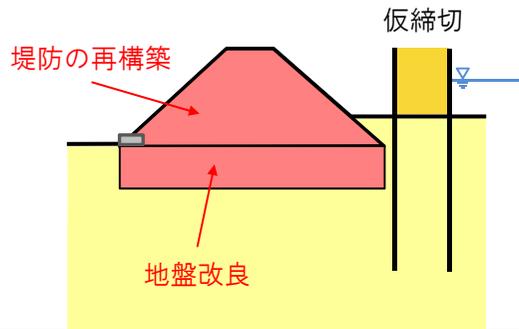
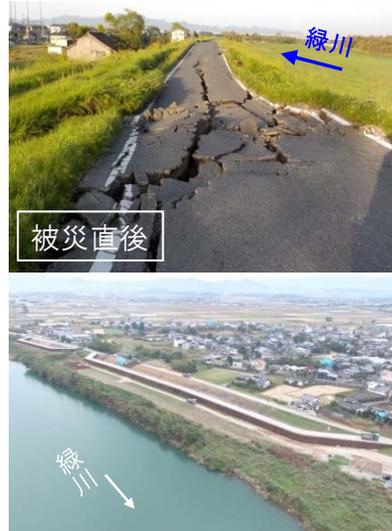
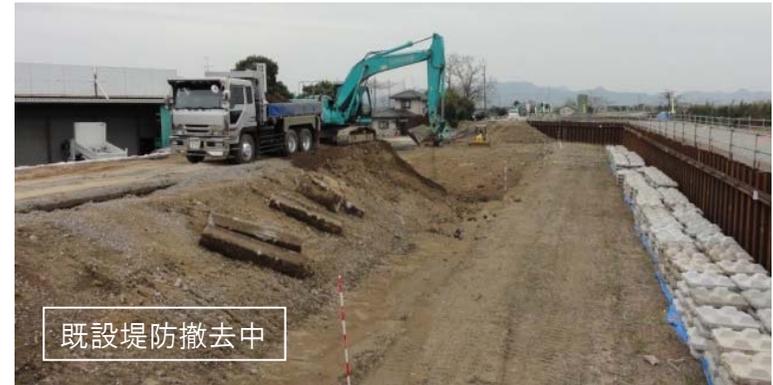
堤防の再構築（上杉地区）

仮締切、変状が生じた堤防の撤去、地盤改良、堤防の再構築が完了し、張芝及び仮設工撤去中。

- 本復旧 40カ所 延長 約27km
- 緑川上杉(かみすぎ)地区等の堤防再構築の工事および、御船地区等の堤防嵩上げ工事など、地震前の機能(高さ・断面等)に回復する本復旧の工事を実施し、平成29年5月31日完成。

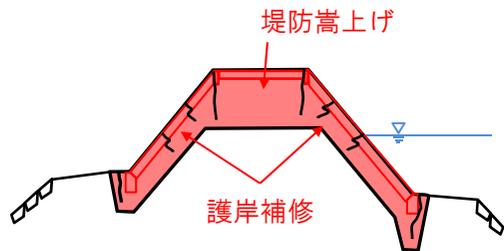
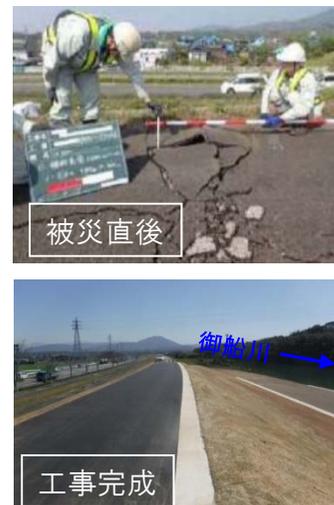
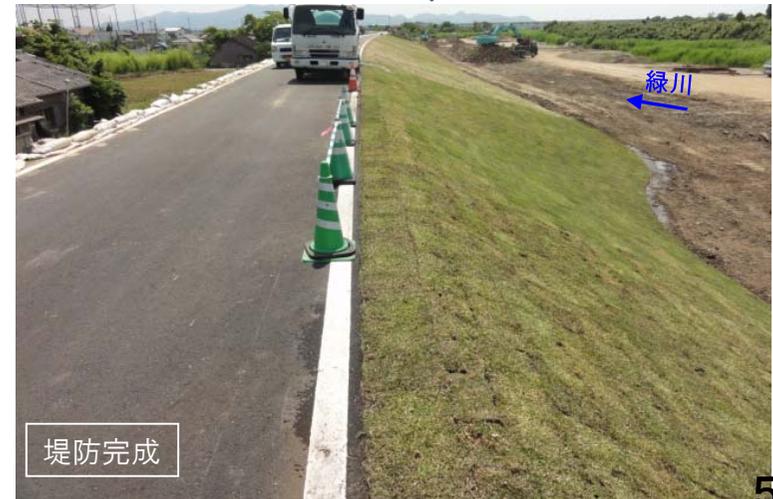
堤防の嵩上げ（御船地区）

堤体の変状箇所を部分的に掘削し、堤防の嵩上げ盛土が完成。

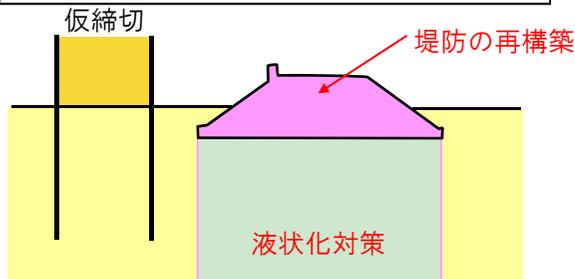
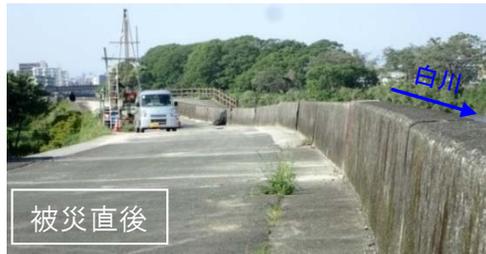
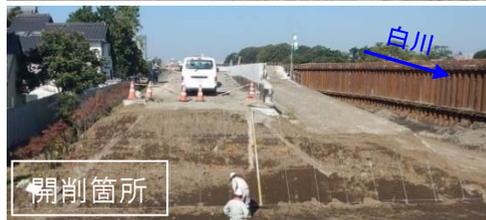
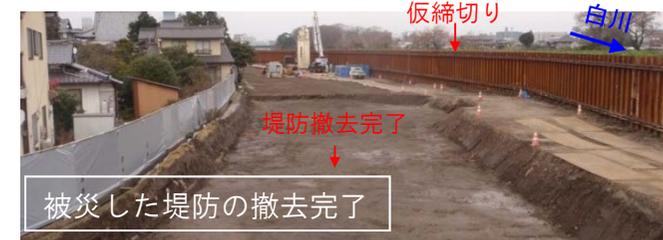
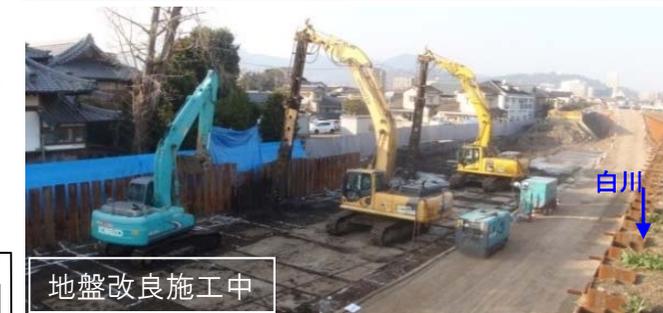
堤防の再構築（蓮台寺地区）

仮締切りが完了し、変状が生じた堤防の撤去、液状化対策、堤防の再構築が完了し、路盤工及び仮設工撤去中。

- 本復旧 12カ所 延長 約18km
- 白川蓮台寺(れんだいじ)地区等の堤防再構築の工事および、沖新(おきしん)地区等の堤防嵩上げ工事などの地震前の機能(高さ・断面等)に回復する本復旧の工事を実施し、平成29年5月31日完成。

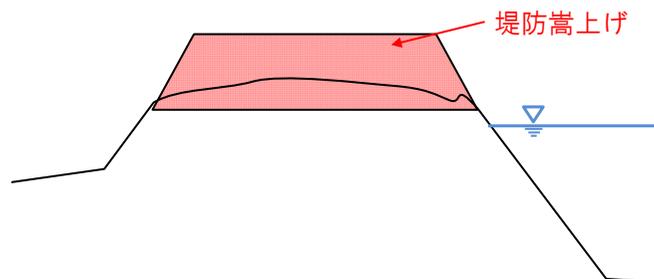
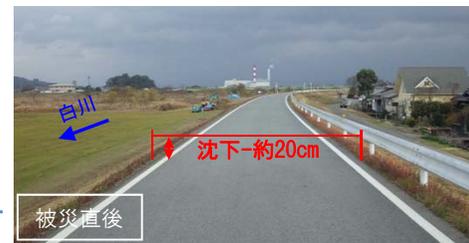
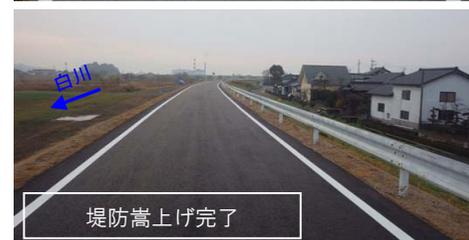
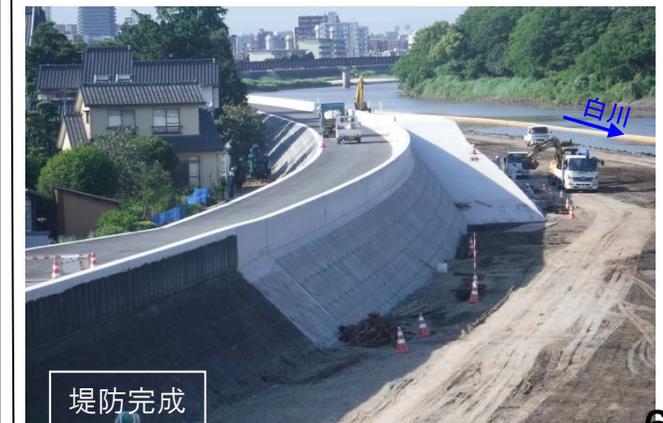
堤防の嵩上げ（沖新地区）

天端のアスファルトを撤去し、堤防の嵩上げ盛土完了。
