## 白川流域の概要・特徴

### 白川の河川特性

# 緑川の整備（河川整備基本方針・河川整備計画）

# 緑川の整備（現在の主な改修事業）

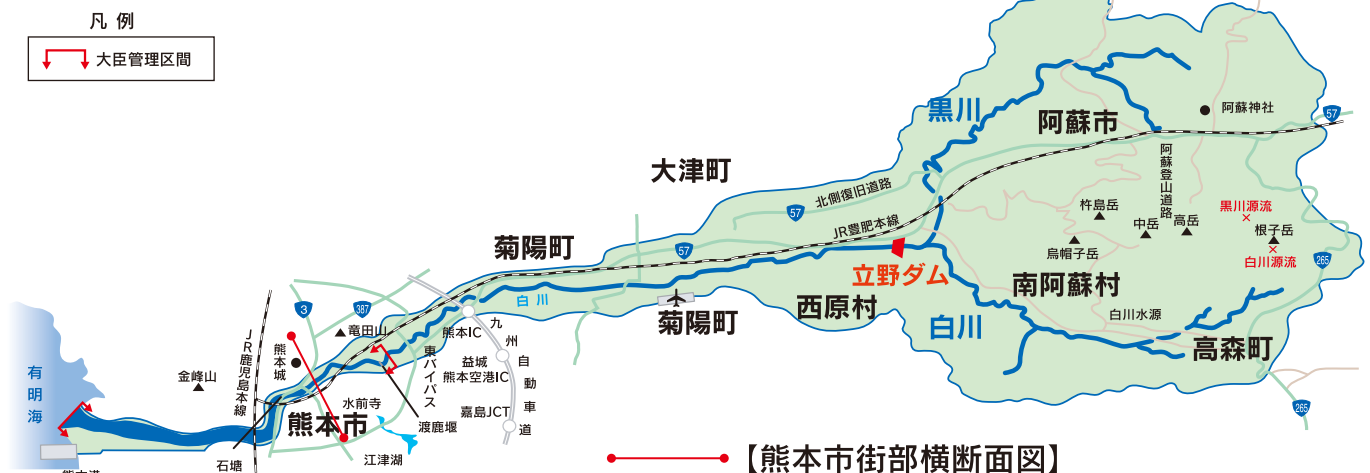
【地形図】

- 阿蘇カルデラに降った雨は、立野火口瀬から一気に流下し、勾配が緩やかになった熊本市街部で流れにくくなる。
- 阿蘇カルデラに降った雨は、約2時間半で熊本市街部に到達する。
- 有明海の干満差は約6mと大きく、満潮と洪水が重なると、河川水位が上昇しやすい。

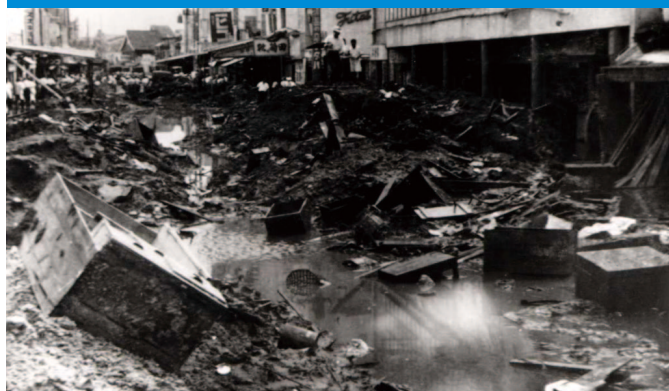
## 昭和28年6月洪水(白川大水害)

6月26日に西日本一帯を梅雨前線による集中豪雨が襲い、各地の川で大洪水が発生しました。

白川においても、6月初旬から阿蘇地方で降った大雨で地盤が弛んでいたところへの集中豪雨でした。

山崩れが発生し、大量のヨナ（火山灰）と流木を含む濁流により橋や堰が流され、堤防が決壊し、熊本市街部は大規模な浸水に見舞われるとともに、大量の泥土に覆われました。

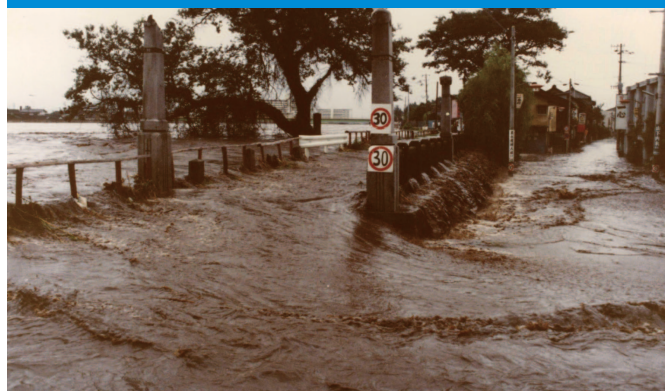
## 昭和55年8月洪水

8月28日から九州北部に停滞していた前線の影響で、29日未明から午後にかけて熊本県北東部、29日夜から30日未明にかけて熊本県北部が集中豪雨に見舞われました。

白川では水が氾濫し、熊本市街部に被害をもたらしました。

代継橋観測所(熊本市)では、30日8時に最高水位**5.88m**に達しました。

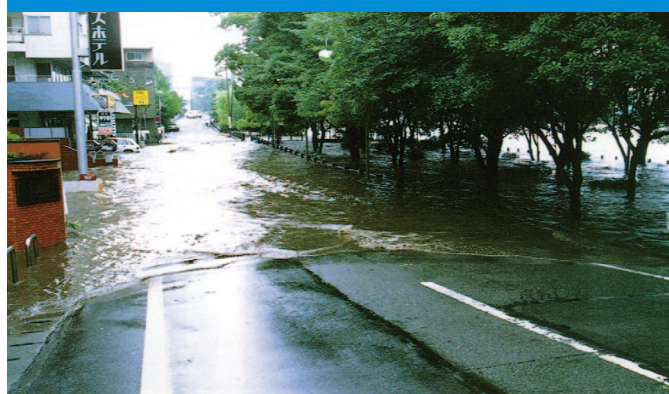
## 平成2年7月洪水

7月2日に九州南部に停滞していた梅雨前線が北上し、熊本県北部、阿蘇地方が集中豪雨に見舞われました。

白川では13箇所から水が氾濫し、熊本市街部に被害をもたらしました。

代継橋観測所(熊本市)では、2日13時30分に最高水位**5.79m**に達しました。

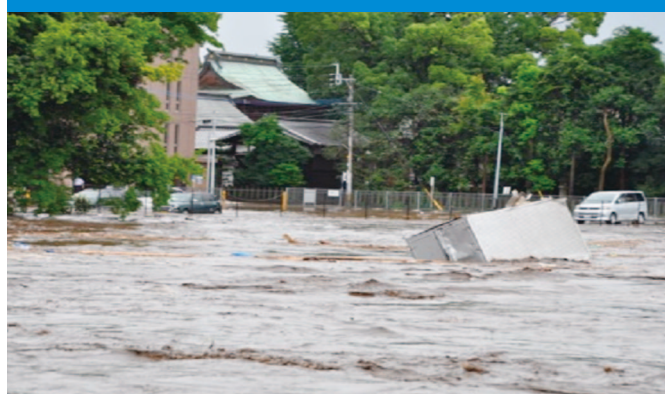
## 平成24年7月洪水

7月11日から14日にかけて、本州付近に停滞した梅雨前線に向かって南から非常に湿った空気が流れ込み、九州北部では記録的な豪雨となりました。

国土交通省の坊中雨量観測所(南阿蘇村)では最大1時間雨量が124mm、最大3時間雨量が315mmとなり、短時間に記録的な大雨となりました。

代継橋観測所(熊本市)では、12日10時30分に観測史上第1位となる**6.32m**に達しました。

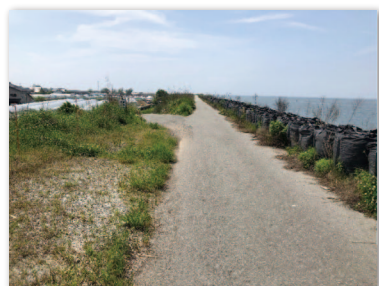
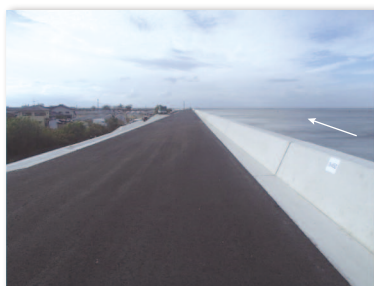
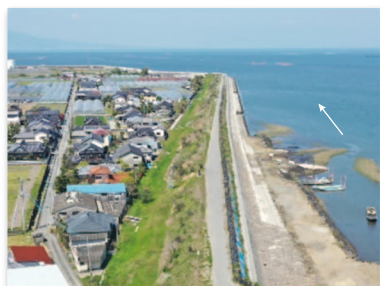
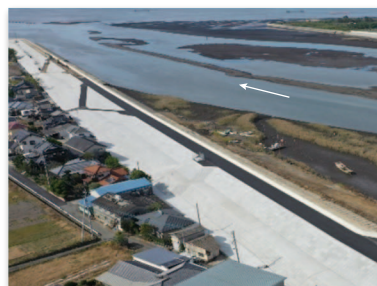
台風接近の場合、高潮による被害が発生するおそれのある河口において、昭和2年9月13日の台風規模の高潮に対して安全性を確保するための高潮堤防が、令和2年11月に完了しました。

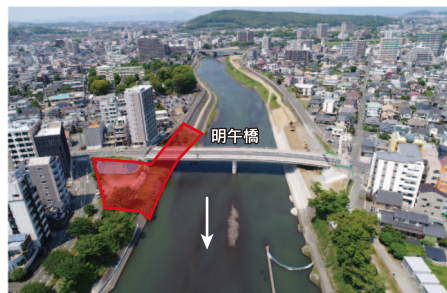
### ●河岸掘削③

河川整備計画の目標流量を安全に流下させるために、三本松堰から第一白川橋梁区間の高水敷を掘削します。

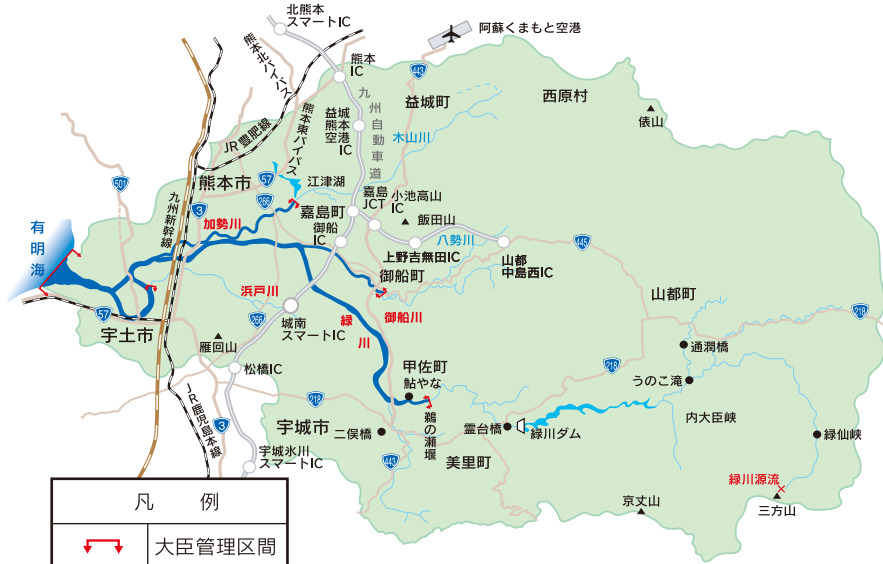
### <緑川流域図>

緑川は、その源を熊本県上益城郡山都町の三方山に発し、御船川等の支川を併せて熊本平野を貫流し、下流部において加勢川、浜戸川と合流し有明海に注ぐ一級河川です。

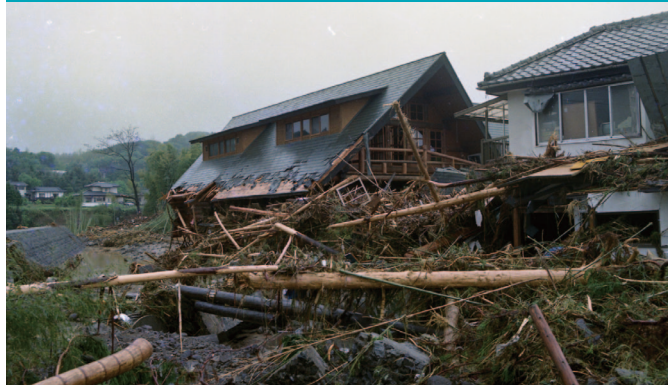
昭和63年5月洪水（御船川洪水）

梅雨前線の影響に伴い、昭和63年5月3日から4日にかけて集中的な豪雨となり、御船川流域の島木雨量観測所では1時間に94mmを記録、御船水位観測所では**計画高水位を約1.8m上回る6.46m**に達しました。この洪水により**御船川に架かる眼鏡橋が流失**するとともに、**八竜橋上流右岸の堤防決壊により、甚大な被害が発生**しました。

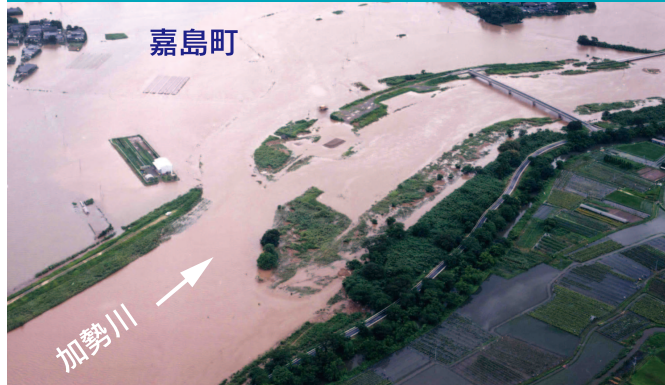
平成9年7月洪水

梅雨前線の影響に伴い、平成9年7月8日から11日にかけて、激しい雨が断続的に降り続けました。緑川流域においても津森雨量観測所では1時間に47mm、総雨量917mmを観測し、加勢川の大六橋水位観測所では**計画高水位を約10cm上回る5.00m**に達しました。

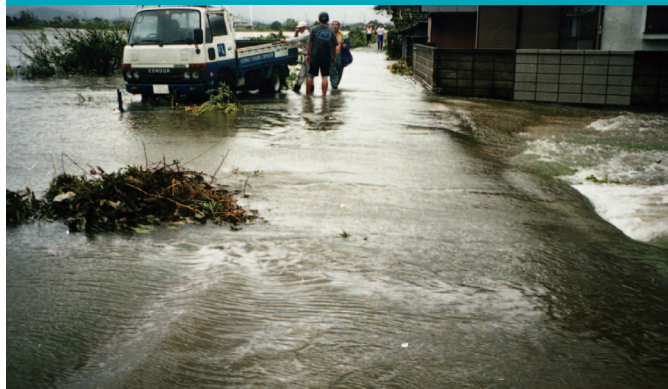
平成11年9月台風18号

大型で非常に強い台風18号が9月24日未明に天草を通過し、熊本県北部に上陸。  
緑川河口、浜戸川が折しも大潮と重なり、**堤防を越えし、家屋浸水被害等が発生**しました。

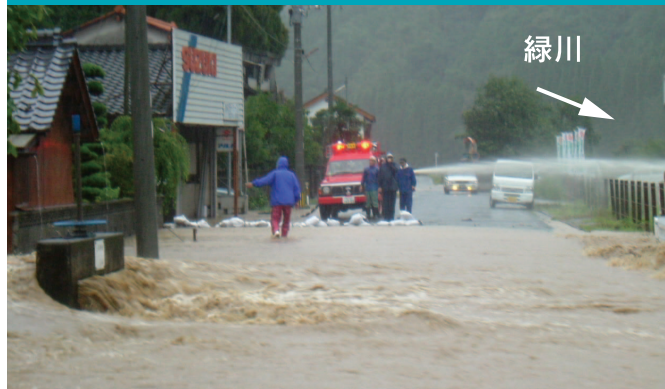
平成19年7月洪水

梅雨前線の影響に伴い、平成19年7月6日未明から降り続いた雨は熊本県各地に激しい降雨をもたらし、各地で記録的な豪雨を観測しました。  
緑川流域においても、時間雨量30mmを越える集中豪雨が数時間続き、内大臣雨量観測所で542mmを観測。中甲橋水位観測所では、**はん濫危険水位を47cm超え、観測史上1位となる5.07m**に達しました。

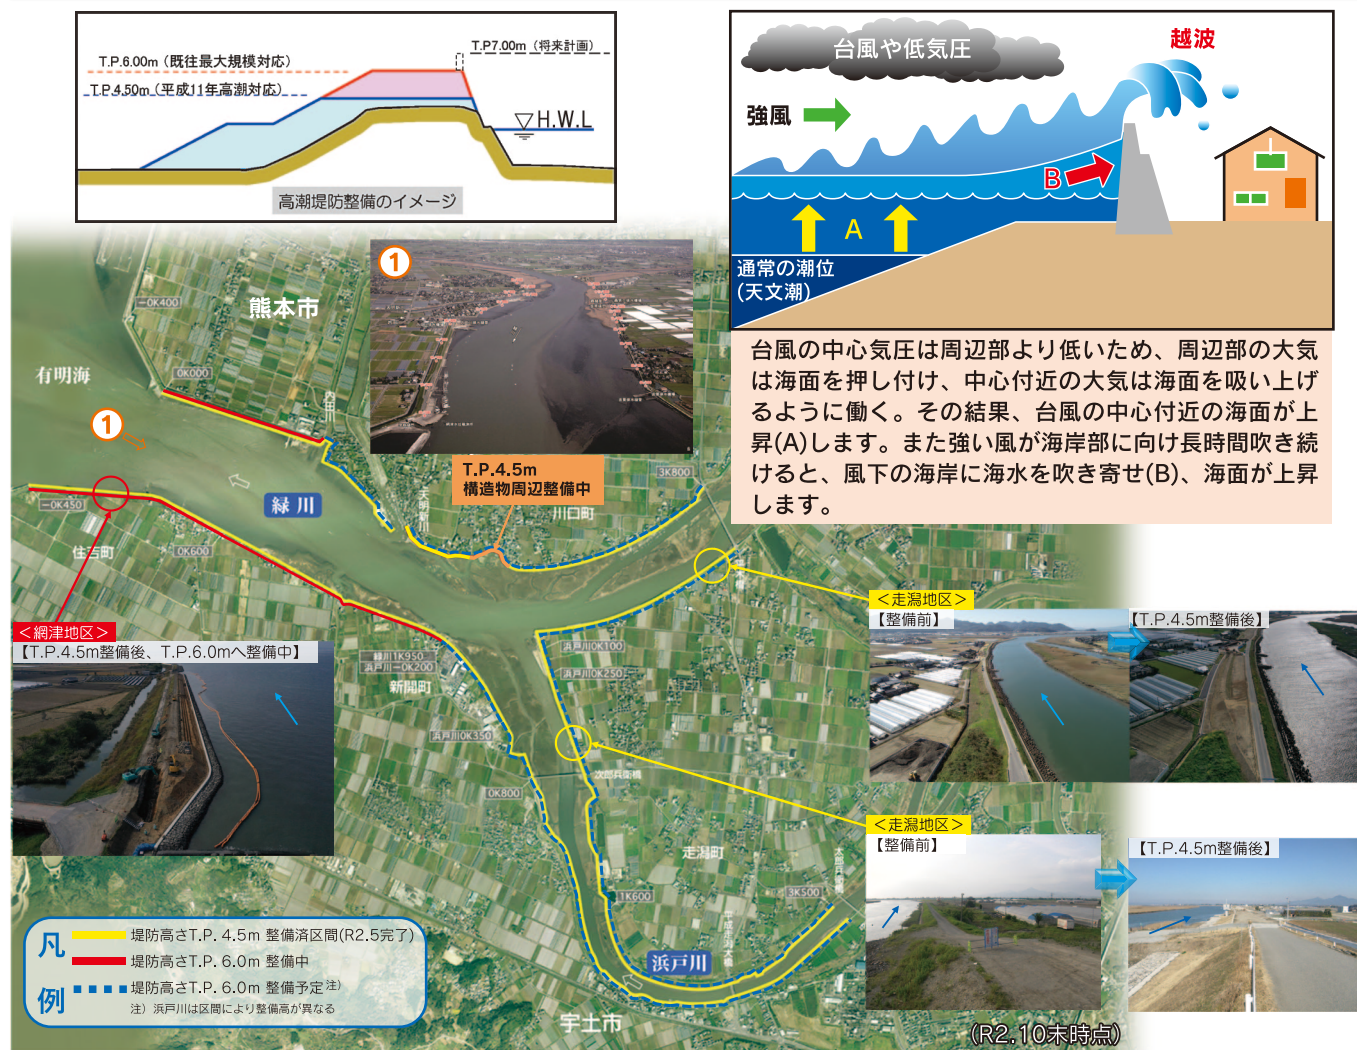
## 高潮対策事業（緑川・浜戸川）

台風接近の際、高潮による被害が発生する恐れのある河口付近において、第1段階として平成11年台風18号規模の高潮被害の解消を目的にT.P.4.5mの堤防整備を進めてきました。第1段階の整備が進捗したことから、令和2年度より防災・減災、国土強靱化のための5か年加速化対策を含めて次の段階のT.P.6.0mまでの高潮堤防整備に着手しており、令和3年度も引き続き整備を進めていきます。

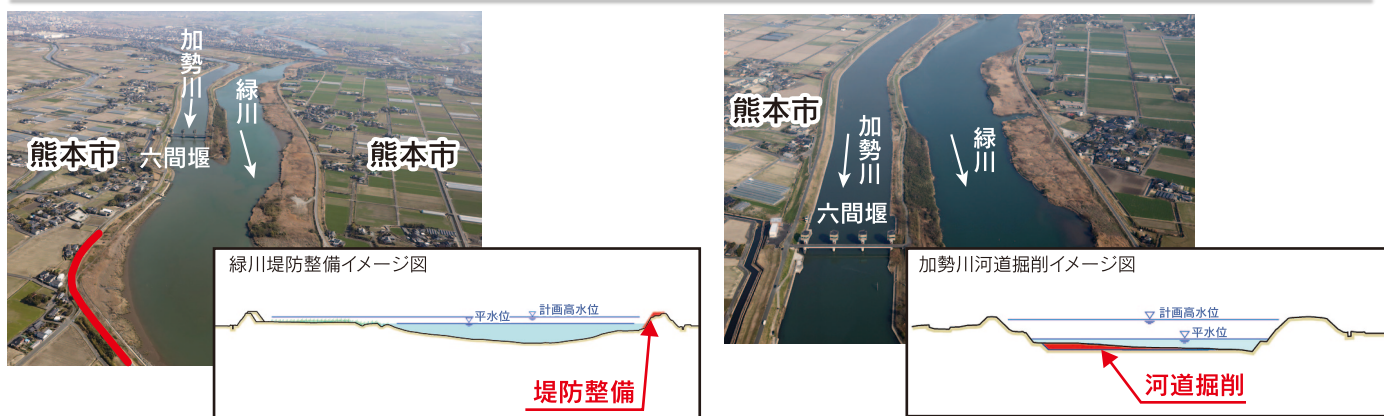
緑川本川及び支川の加勢川等においては、河川整備計画の目標流量規模の洪水が発生した場合でも浸水被害の防止又は軽減を図ることを目的として、防災・減災・国土強靱化のための5か年加速化対策を含めて、堤防整備・河道掘削を行います。

緑川下流部（加勢川合流点周辺）

加勢川下流部（六間堰周辺）

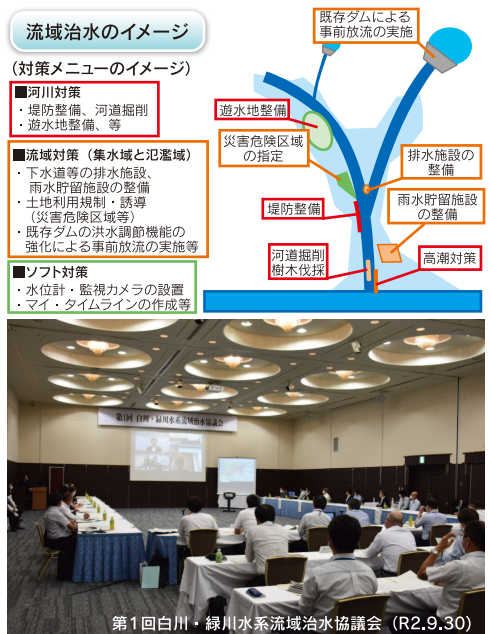
この流域治水プロジェクトの取り組みの一環として、緑川水系内にある緑川ダム等については、大規模洪水の発生が予測される場合に既存ダムの洪水調節機能の強化に向けた基本方針に基づき、「事前放流※」を実施していきます。

※事前放流とは、ダム毎に設定している予測雨量情報等に基づいて洪水の発生を予測した場合に、事前にダムの貯水位を低下させ、利水容量の一部を治水容量として一時的に活用する操作のこと

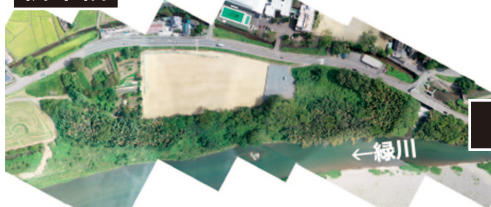
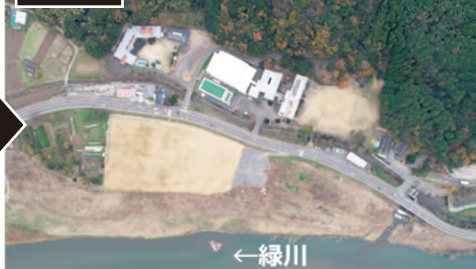
河道内に堆積した土砂や繁茂した樹木(竹林)によって、川が流れにくくならないように環境面や治水面を考慮して、土砂撤去・樹木伐採などの対策を行っています。

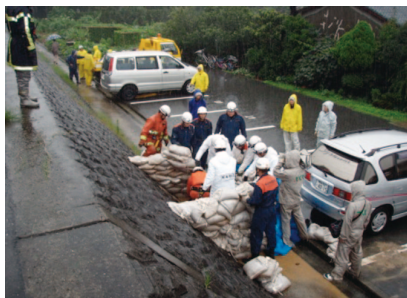
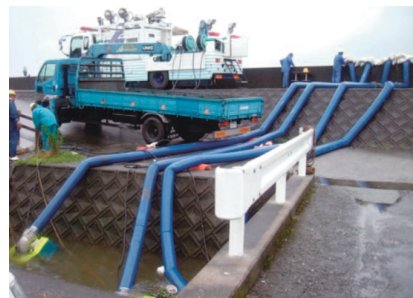
洪水のおそれがある場合は内水被害対策のための排水機場を稼働させるとともに、水防活動に対する情報収集支援や排水ポンプ車の派遣などを行い、洪水による被害を最小限に防ぎます。
