# 7.12 白川出水

平成24年7月 九州北部豪雨

速報版

国土交通省 九州地方整備局 熊本河川国道事務所

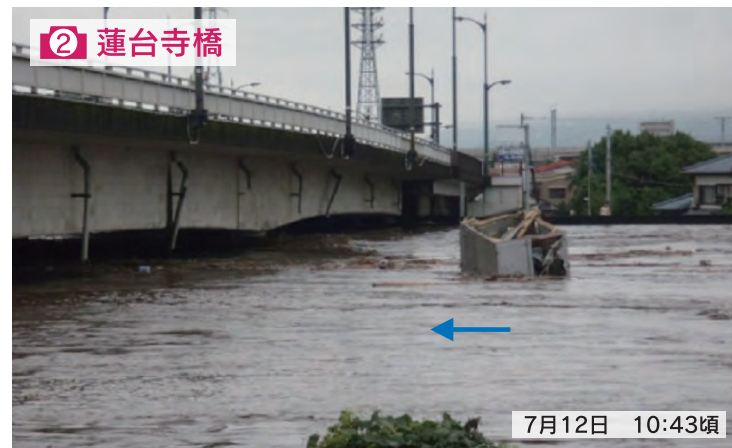
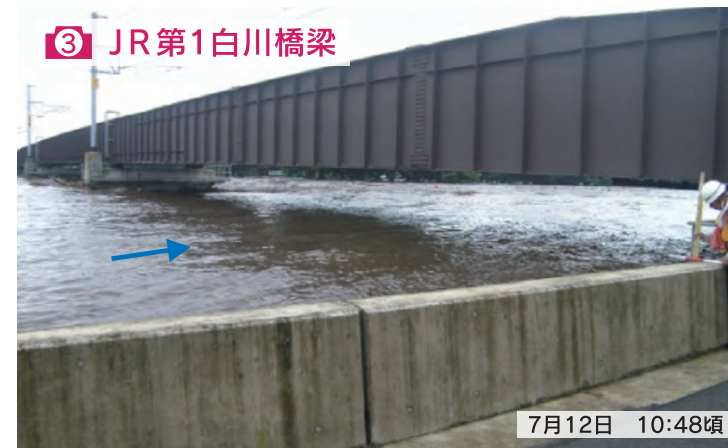
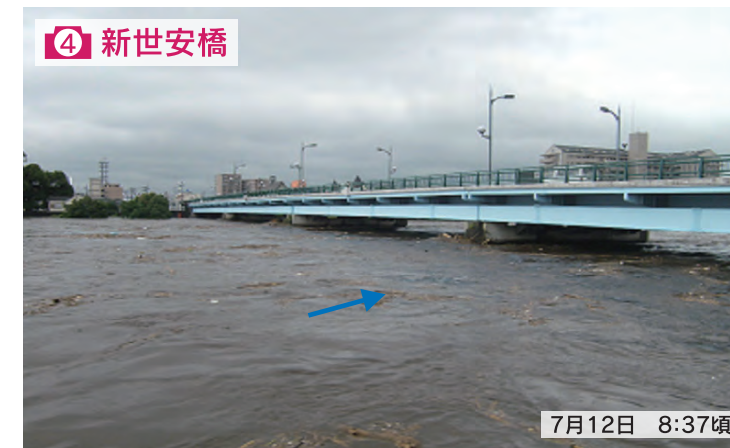
# 出水状況（国管理区間：中流）

蓮台寺橋付近や熊本西大橋付近では、堤防ぎりぎりまで水位が上昇。

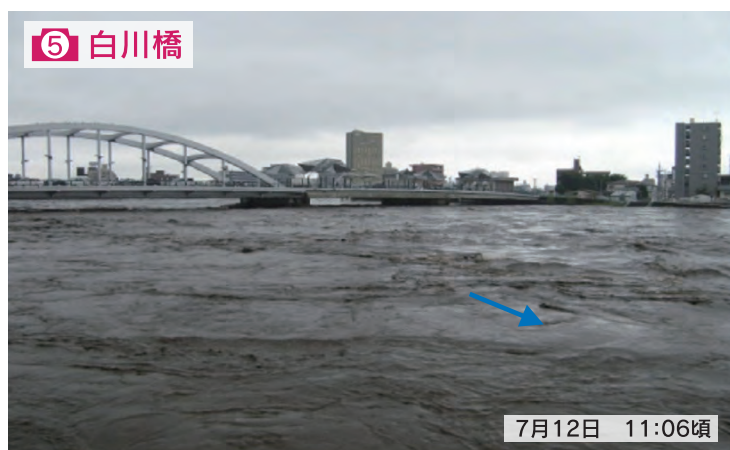
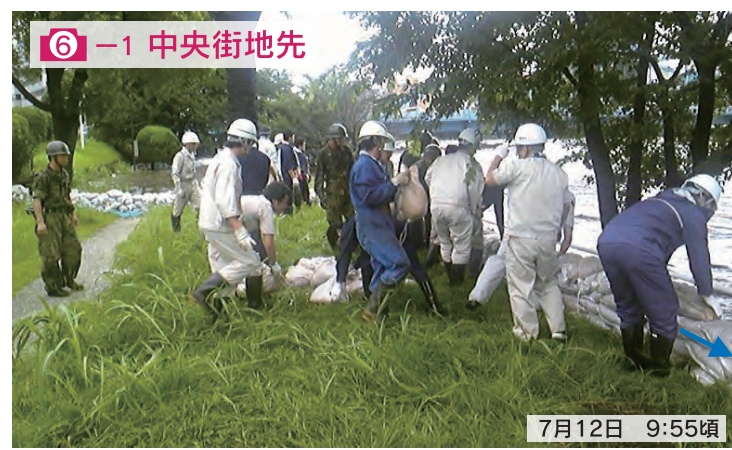
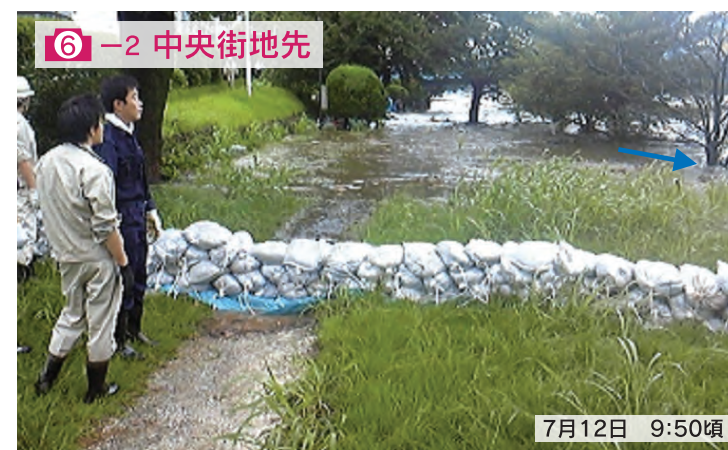
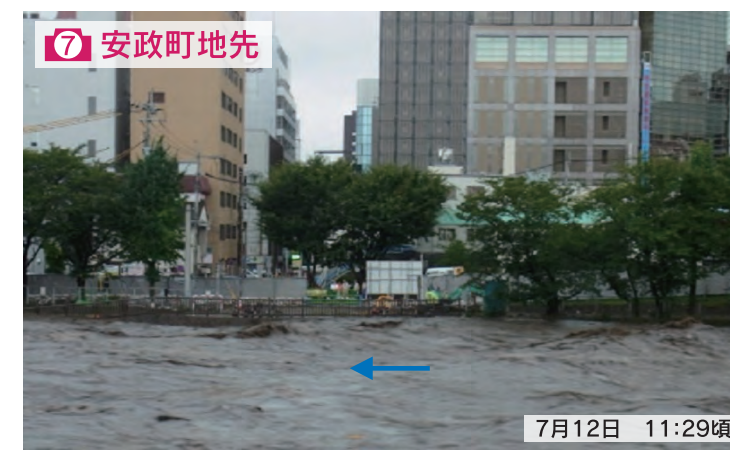
堤防が整備されていない代継橋から大甲橋の右岸では、水防活動による土嚢積みにより、なんとか中心市街部へのはん濫を防ぐことができました。

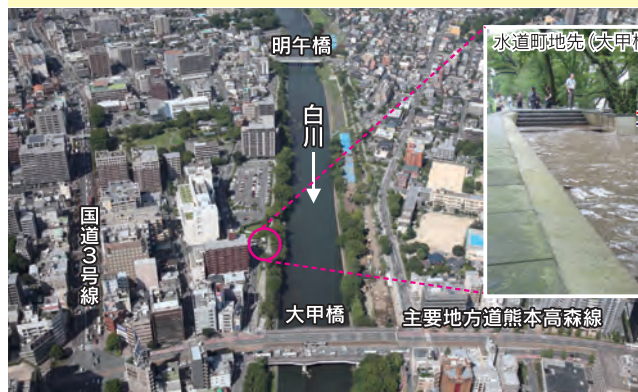
平成24年7月の九州北部豪雨では、小碓橋から明午橋の間ではん濫被害が発生しました。明午橋から下流においても、これまでの堤防整備や水防活動による土囊積みにより、何とかはん濫被害を防ぐことができました。

▽整備後堤防高 TP.約15.9m  
(整備前高さ TP.約14.5m)  
▽今回の洪水痕跡 TP.約15.6m  
(パラペット天端より約30cm下)

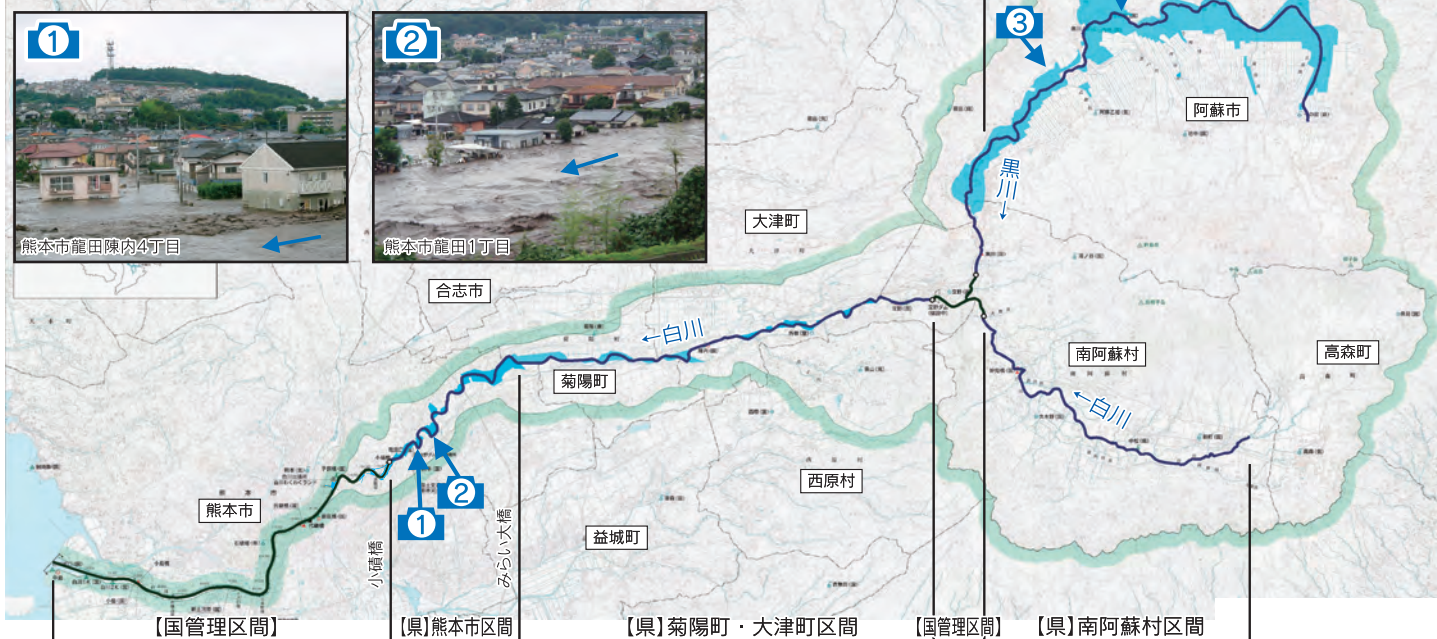
今回の豪雨により、県管理区間においても家屋浸水・護岸損傷等の甚大な被害が発生し、特に阿蘇地方に被害が集中しました。

| 家屋 | 浸水面積 | | 約2,353ha |
| | 全半壊 | 183戸 | |
| | 床上浸水 | 2,011戸 | |
| | 床下浸水 | 789戸 | |
| | 計 | 2,983戸 | |
