白川堤防の本復旧

白川堤防の本復旧（代表箇所）

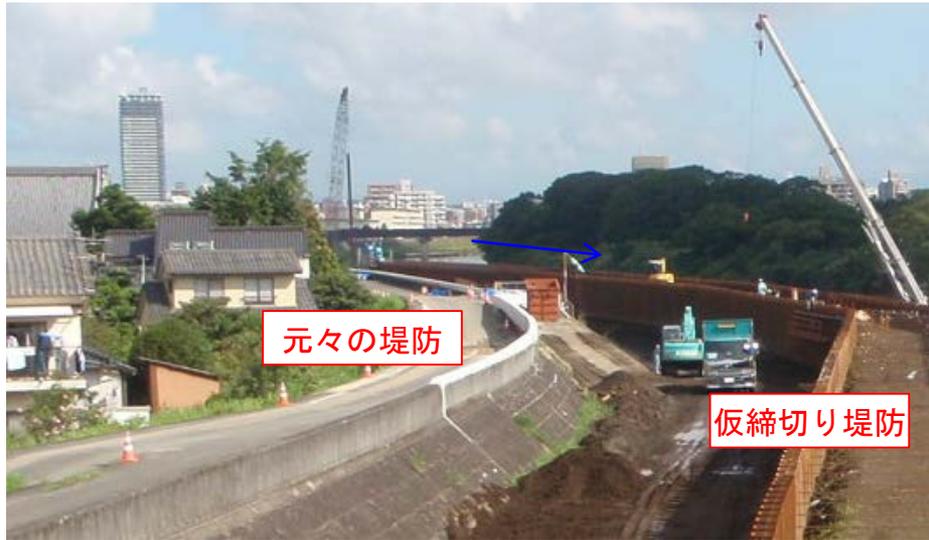
①堤防開削前の状況

[H28.9 撮影]

- 平成28年8月より熊本地震で被災した堤防の本格的な復旧工事に着手。
- 特に変状が大きかった中下流域では、変状が生じた堤防の開削を行って、液状化対策と堤防の再構築を実施。また堤防が沈下した箇所においては、堤防のかさ上げを実施。
- 梅雨期前の平成29年5月31日迄に全ての災害復旧が完了。

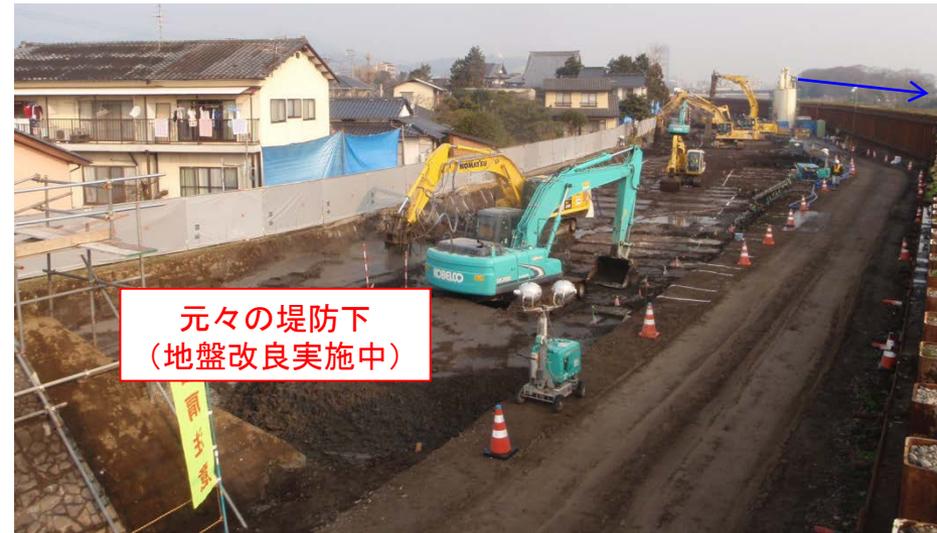
③堤防下の地盤改良の状況

[H29.2 撮影]

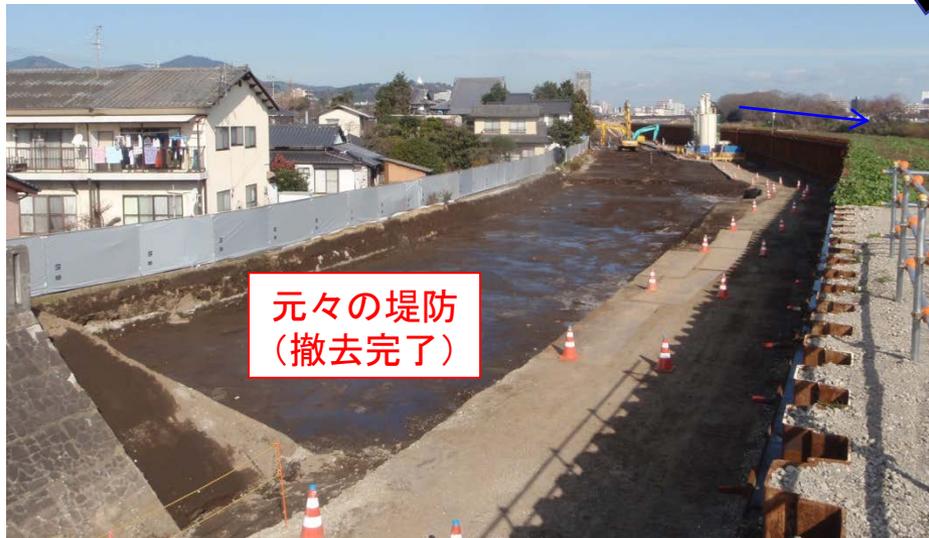
②既堤防開削完了時の状況

[H28.1 撮影]

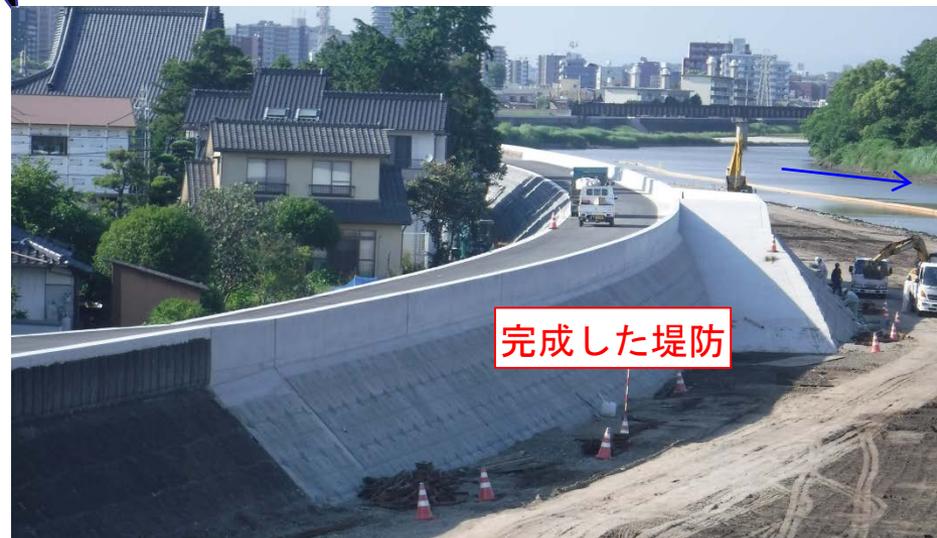
④現況

[H29.5 撮影] 2

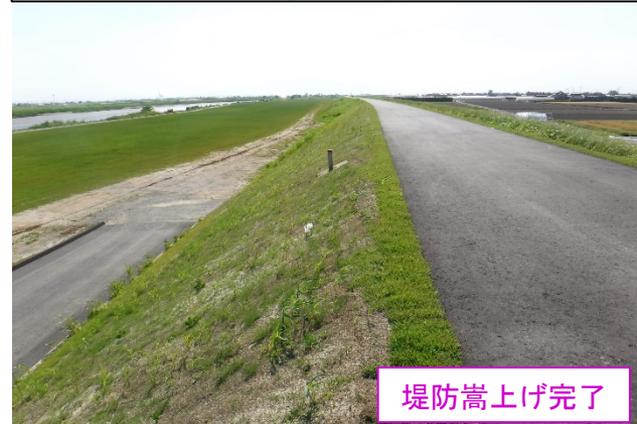
白川右岸 小島地区(熊本市西区)

堤防嵩上げ完了

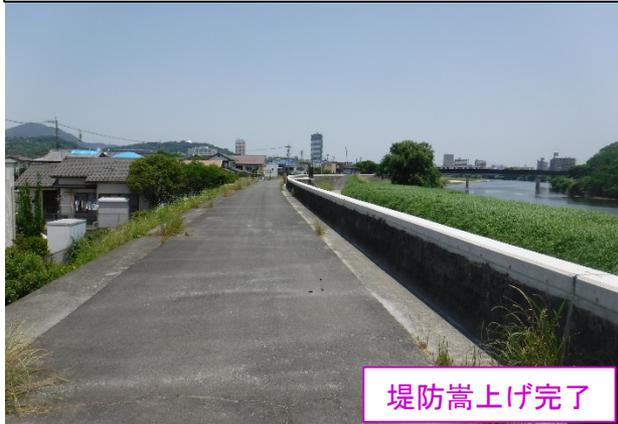
白川右岸 蓮台寺地区(熊本市西区)

堤防嵩上げ完了

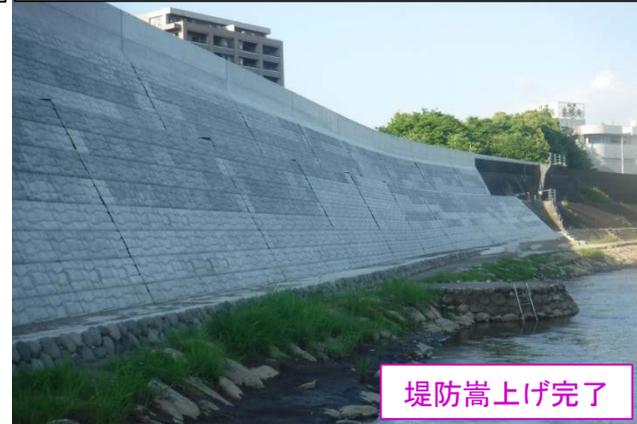
白川右岸 子飼地区(熊本市中央区)

堤防嵩上げ完了

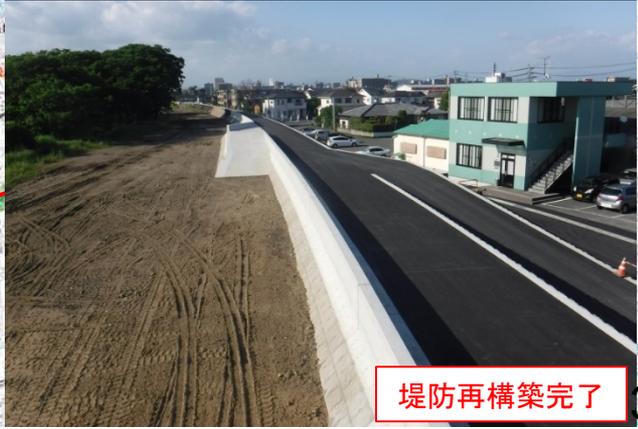
白川左岸 十禅寺地区(熊本市南区)

堤防再構築完了
