1. 白川の概要
 1.1 流域及び河川の概要

1.1.1 流域の概要

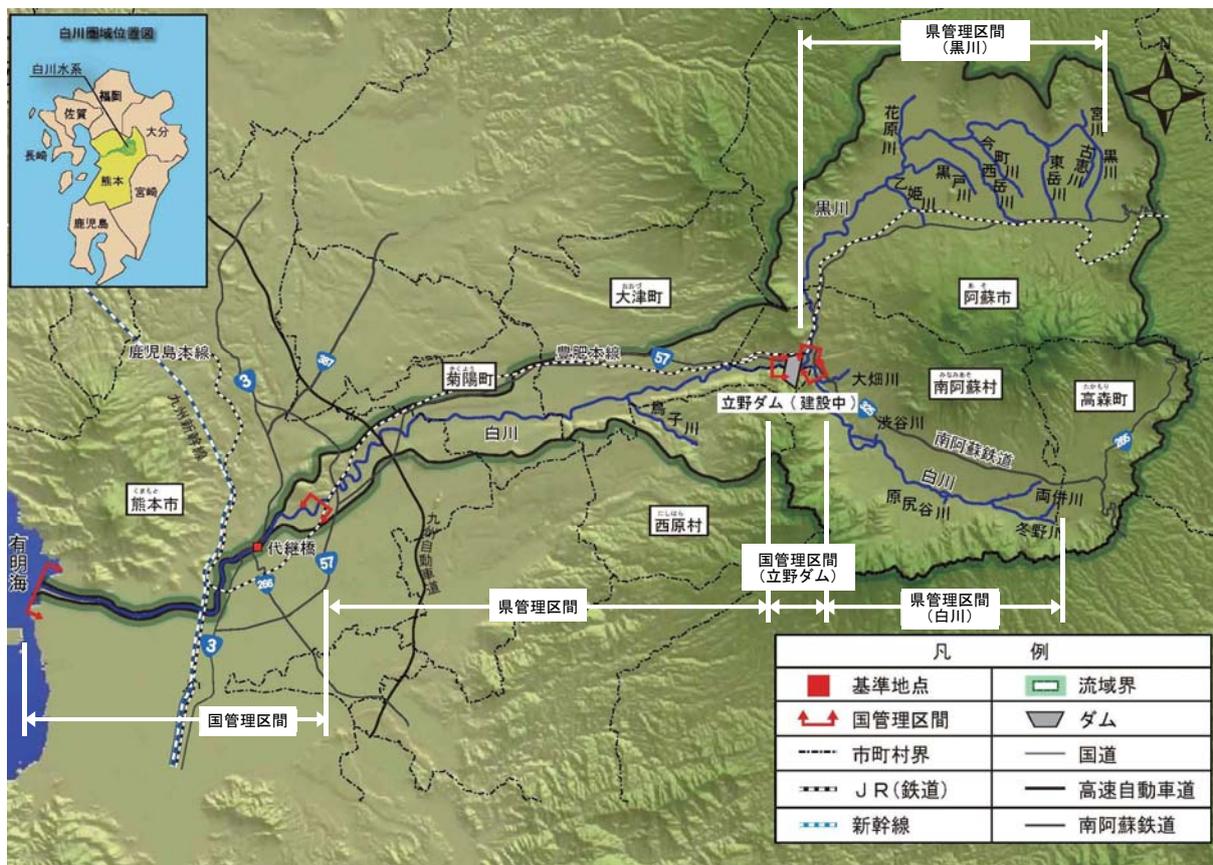
図 1.1.1 白川水系流域図

白川は熊本県の中央部に位置する河川で、その源を熊本県阿蘇郡高森町の根子岳(標高1,433m)に発し、阿蘇カルデラ内の南の谷(南郷谷)を流下し、同じく阿蘇カルデラ内の北の谷(阿蘇谷)を流れる黒川と南阿蘇村立野で合流した後、熊本平野を貫流して有明海に注ぐ、幹川流路延長74km、流域面積480km²の一級河川です。

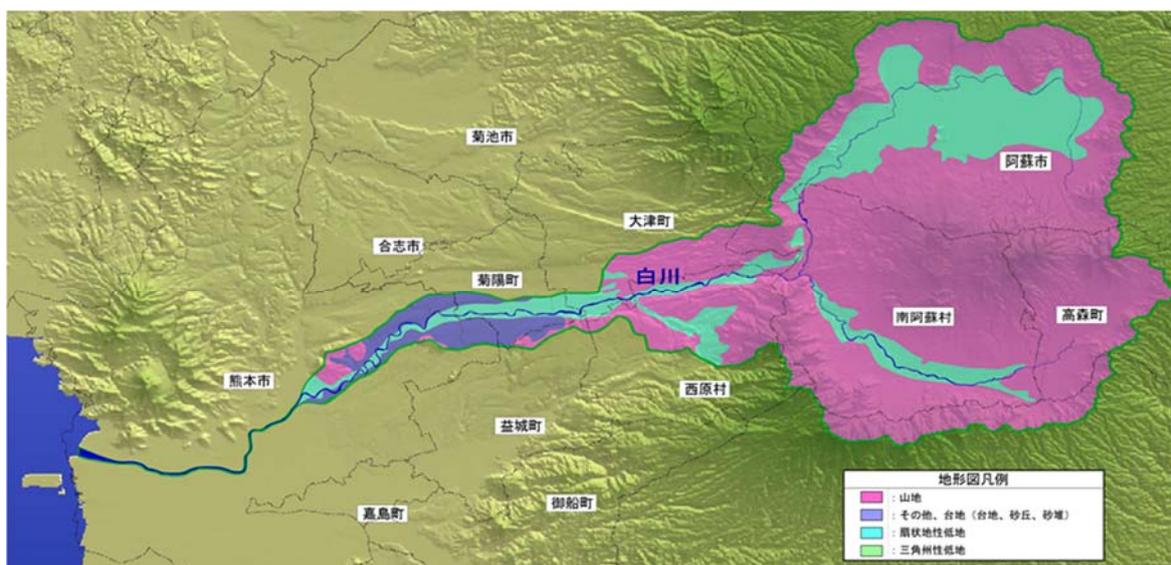
図 1.1.2 白川流域地形図

白川流域の地形は、上流域は大観峰(標高 936m)や高千穂野(標高 1,101m)を主峰とする外輪山が分水嶺に擁立し、この中に広がる火口原(周囲約 128km)は中央に根子岳(標高 1,433m)、中岳(標高 1,506m)、高岳(標高 1,592m)などの火口丘群がそびえ立つという特徴を有しています。白川上流部及び支川黒川は、ともに火口丘を取り巻くように流れ、外輪山の唯一の切目である立野火口瀨において合流して西流します。その後、白川は中流部でかつて形成した扇状地を段丘状の河谷となって蛇行しながら流下し、下流部で熊本市街地部を貫流し、わずかな蛇行を繰り返しながら、有明海に注いでいます。

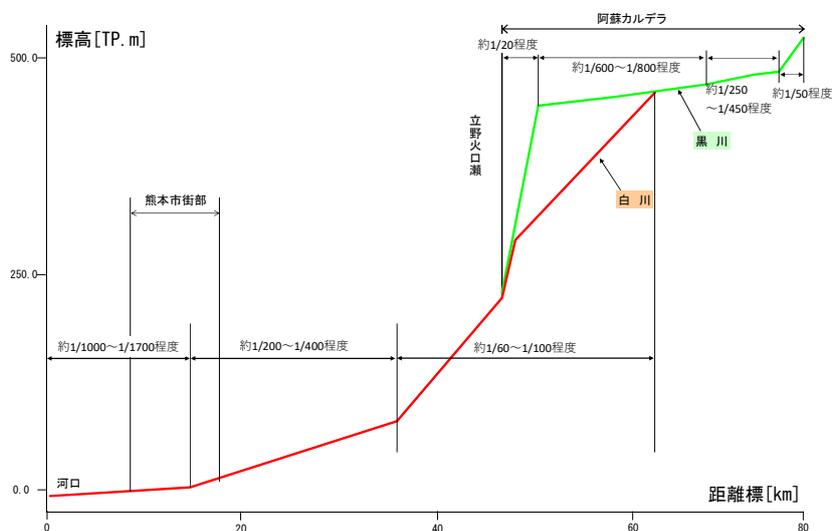
図 1.1.3 白川河床勾配イメージ

河床勾配は、白川上流の南郷谷は急勾配である一方、支川黒川の阿蘇谷区間は緩勾配であり、火口瀨で白川に合流します。大津町、菊陽町を中心とする中流域は、河床勾配が比較的急で、下流域の熊本平野区間では緩やかな勾配で河口まで達しています。

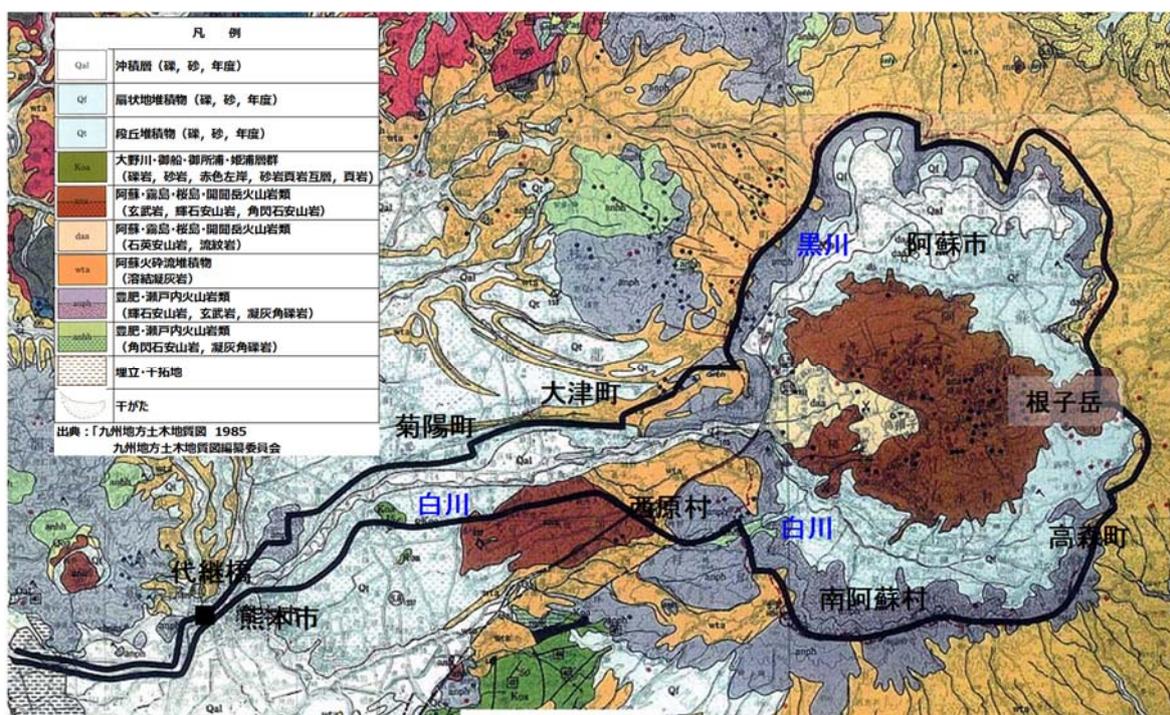
図 1.1.4 白川流域の地質図

白川流域の上流部は阿蘇カルデラとなっており、カルデラ内の地形は、カルデラ内に向かって急傾斜する^{くらだげ}鞍岳をはじめとする外輪山、中岳等の中央火口丘群などの山地地形、そして、なだらかな扇状地、黒川沿いに広がる沖積低地に区分されます。これらの上流域では阿蘇の火山活動によって生成された阿蘇溶岩を基盤とし、外輪山は^{ほうひ}豊肥・^{せとうち}瀬戸内火山岩類で形成され、その中に広がる火口丘群は阿蘇火山岩類（玄武岩、輝石安山岩、角閃石安山岩）により覆われています。また、地表は「ヨナ」と呼ばれる火山灰土で厚く覆われています。

中流部は、阿蘇火砕流堆積物および段丘堆積物からなる台地となっており、下流部では沖積平野が広がっています。

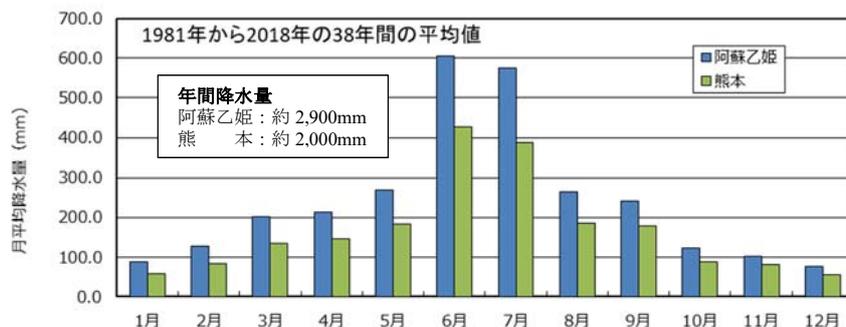
図 1.1.8 主要地点の月平均降水量

年間降水量は上流部の阿蘇市乙姫で約 2,900mm、下流部の熊本市では約 2,000mm に達し、月別では阿蘇市、熊本市ともに6月と7月の梅雨期に集中しており、この時期の降水量は年間の約4割に達しています。

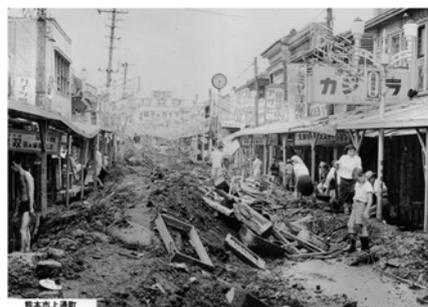
写真 1.2.2 洪水後のヨナの堆積状況（熊本市上通町）

また豪雨により阿蘇地方で山崩れが頻発し、火山基層を厚く覆う「ヨナ」と呼ばれる火山灰混じりの砂が洪水で流され氾濫堆積したため、熊本市内は泥土に埋もれました。

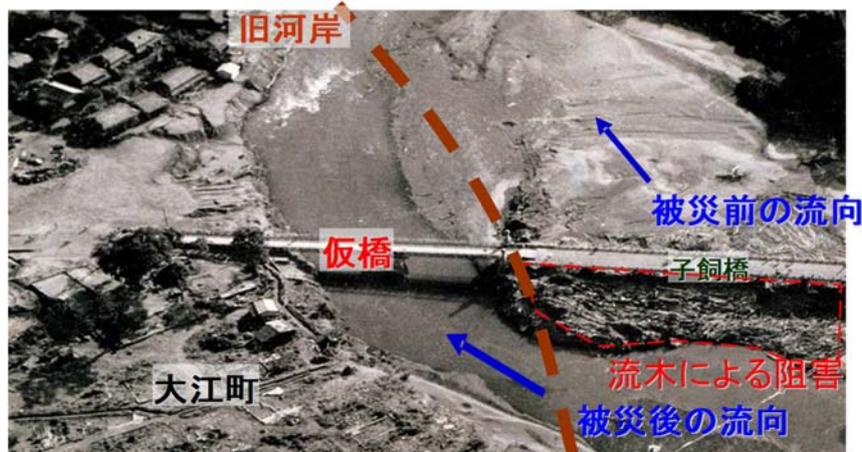
写真 1.2.3 洪水後の子飼橋付近の状況

※流木により河道閉塞が起こり、濁流によりえぐりとられた大江町。左岸側の仮橋は保安隊によって架橋

特に白川下流の各所で堤防が決壊し熊本市を中心に緑川、白川、坪井川に挟まれる大湖水を形成し、子飼橋においては多量の流木がひっかかり流水を止めたため、大江町側へ流れを替え幅 200m にわたって家屋 200 戸を押し流しました。

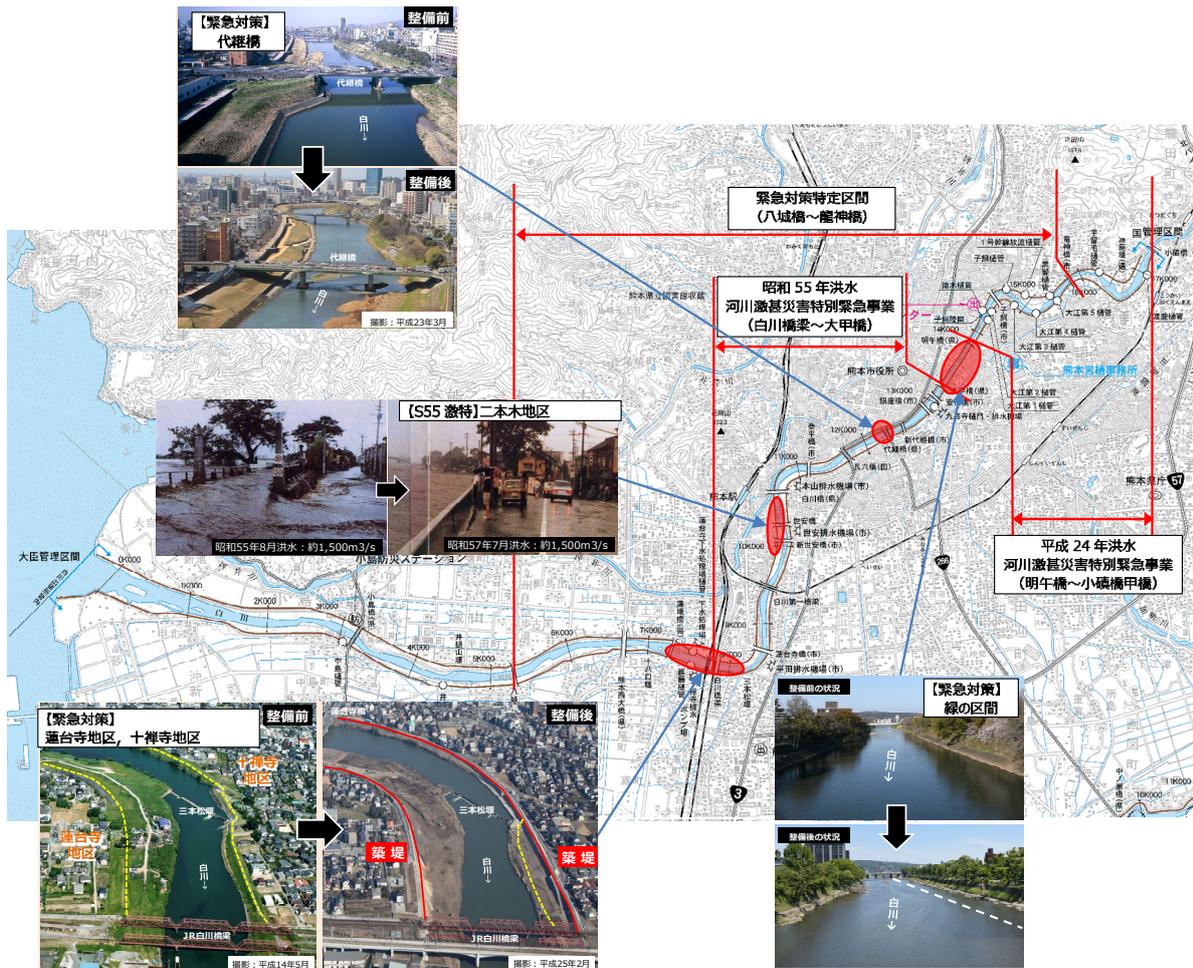
図 1.2.3 主な治水事業位置図 (国管理区間)

この計画を基に、平成 15 年度から熊本市街部区間を「緊急対策特定区間」に設定し、引堤等の事業を進めるとともに、平成 24 年 7 月 12 日洪水を契機に、熊本市域を対象とした白川並びに阿蘇市域を対象とした黒川それぞれで河川激甚災害特別緊急事業のほか、流域治水対策事業や河川等災害関連事業により、河道掘削、築堤、遊水地建設、樋門・橋梁改築等の治水対策を実施しています。

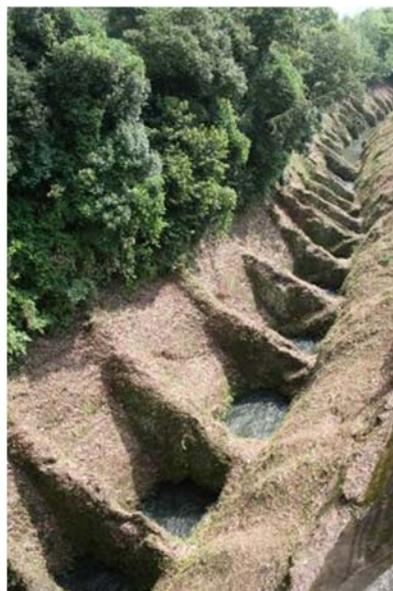
写真 1.3.1 鼻ぐり井手（菊陽町 HP より）

16世紀の加藤清正が肥後に入国した時代には、平水時の水量が少なく、特に中流域では土壌が火山灰土であるため水の地下浸透が大きいという白川の特徴を理解したうえで、平水時に水を貯えて送水する施設として堰を設け、井手と呼ばれる用水路を設置したと言われており、鼻ぐり井手や渡鹿堰などの利水施設が残っています。

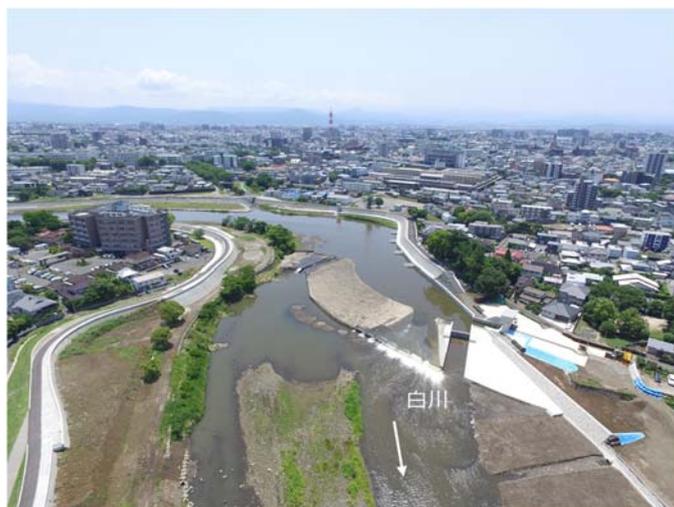
写真 1.3.2 渡鹿堰
