## 2. 白川の現状と課題

### 2.1 洪水、津波、高潮等による災害の発生防止又は軽減に関する事項

#### 2.1.1 洪水対策

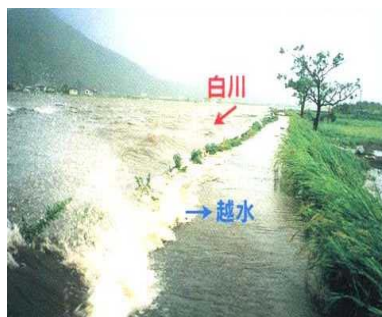
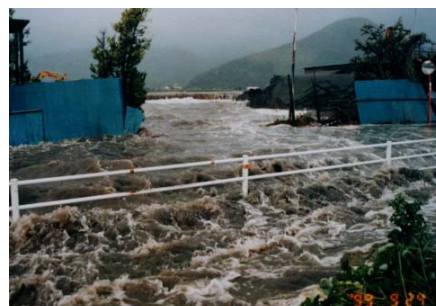
写真 2.1.1 平成11年の台風18号による堤防の越水状況（熊本市沖新町）

白川は、国内最大の干満差を有する有明海に注ぐため、台風が九州の西側海上を通過すると高潮が発生しやすい特徴を持っています。過去には昭和2年9月の台風9号、近年では平成11年9月24日未明に天草地方を通過した台風18号が熊本県北部に上陸し、被害が発生しました。この台風18号では、各地で停電や断水、電話の不通が続き熊本県民の生活に大きな影響を及ぼし、特に白川河口では大潮の満潮と重なったため、高潮によって溢水・越水し、床上浸水8戸・床下浸水37戸の被害が発生しました。

白川の高潮対策を必要とする区間は、河口から2kmに及び、引き続き対策を進める必要があります。

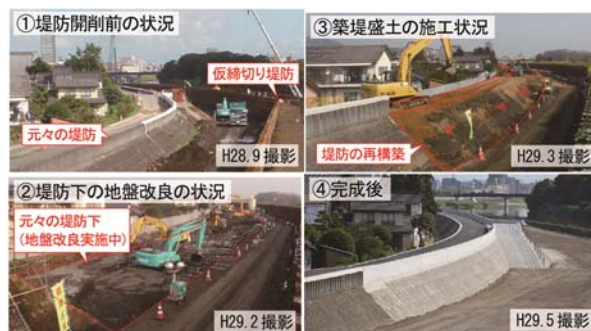
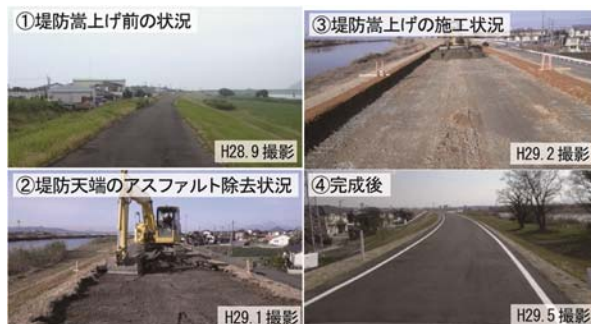
図 2.1.5 白川における復旧工事の概要

本格的な復旧工事の実施については、「緑川・白川堤防調査委員会」を発足し、軽微なクラック（ひび割れ）が確認されている堤防、また、堤体全体のゆるみ等大きな変状が確認されている堤防など、それぞれの変状に応じた本復旧工法の基本方針を定めました。この定められた基本方針に従い、<sup>みどり</sup>緑川水系・白川水系の各地区において本格的な復旧に平成 28 年 8 月より着工し、緑川水系では総延長約 27 km、白川水系は総延長約 18 km にわたる堤防の再構築や沈下した堤防の嵩上げ等を実施し、いずれも翌年梅雨期前の平成 29 年 5 月末日までに完成させました。

#### ■ 白川蓮台寺地区での復旧状況

変状が生じた堤防の撤去、液状化対策、堤防の再構築を実施しました。

#### ■ 白川小島地区での復旧状況

天端のアスファルトを撤去し、沈下した堤防の嵩上げを実施しました。

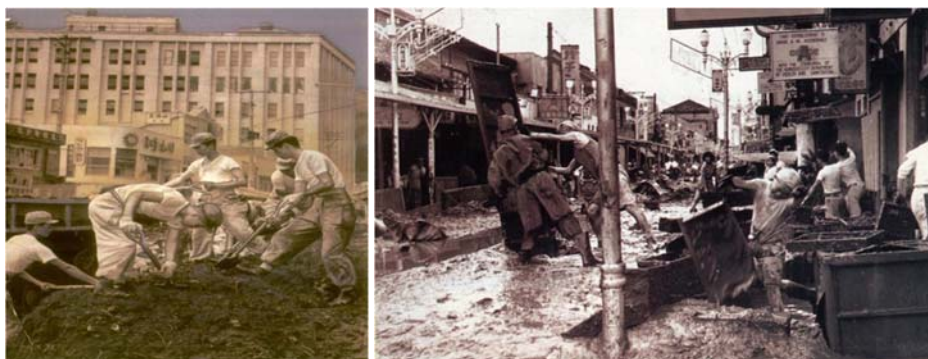
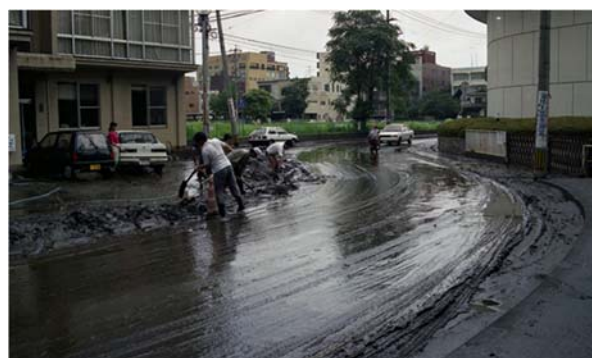
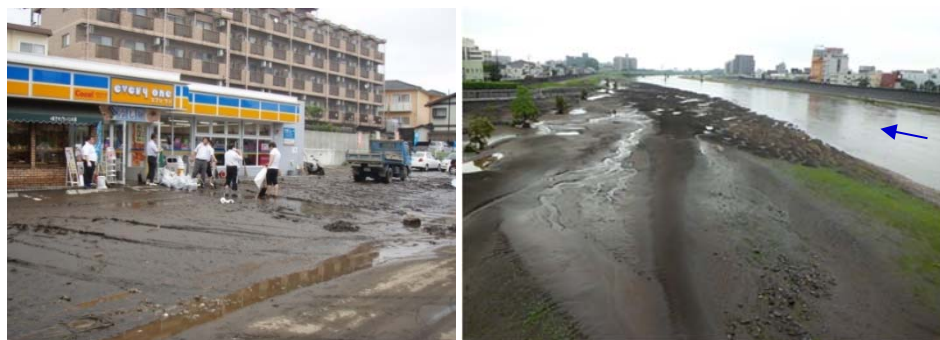
写真 2.1.2 ヨナによる被災状況

上流部の阿蘇地方では地表は「ヨナ」と呼ばれる火山灰土で厚く覆われており、洪水時には上流から大量にこの「ヨナ」が流下し、河道内湾曲部の内岸側や高水敷のほか、越水や溢水により浸水した地域でも水が引いた後に「ヨナ」が残されて堆積します。

昭和 28 年 6 月 26 日の洪水では、豪雨により山崩れが起き、カルデラを覆う「ヨナ」が流れ出てきて氾濫し、堆積したため、熊本市は泥土に埋もれ、市民生活に大きな影響をもたらしました。最近でも、平成 2 年 7 月洪水や平成 24 年 7 月洪水において浸水した地域には、洪水後に大量の「ヨナ」の堆積が確認されました。

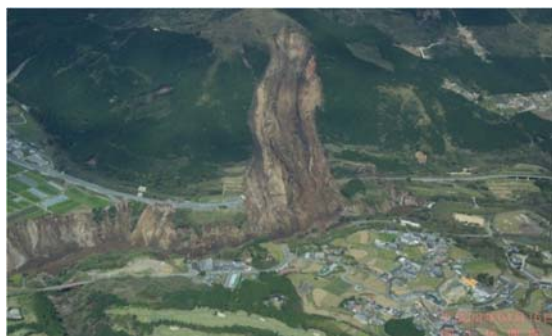
写真 2.1.3 阿蘇大橋付近山腹崩壊状況  
(平成 28 年 4 月 16 日 国土地理院撮影)

また、平成 28 年 6 月の熊本地震後の洪水では、上流の阿蘇地方を中心に山腹崩壊等で発生した大量の流出土砂や流木の一部分が下流河道に流入したため、固定堰上流等における著しい土砂堆積や橋梁等での流木の捕捉が発生し、治水安全度の低下を招く事態となり、未だ、上流からの土砂供給量が増加している傾向もみられます。

白川流域では、砂防堰堤等による対応が講じられてはいますが、熊本地震からの復旧・復興としての阿蘇大橋地区の大規模な崩壊斜面の恒久的な安定化対策のほか、土砂災害の防止や軽減を図るための阿蘇山（阿蘇カルデラ内）における直轄砂防事業など、流域として流出土砂に対する対策を関係機関が連携しながら進める必要があります。

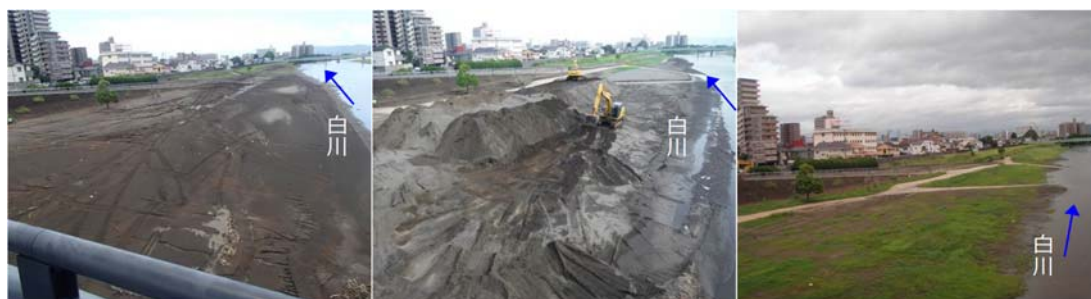
写真 2.1.6 平成 28 年 6 月出水後の白川橋下流の土砂堆積及び撤去状況

白川下流・市街地区間における河道の経年変化をみると、過去からの河川改修によって河積拡大を図ってきた経緯があり、この間の洪水による一時的な河床変動もみられますが、近年では概ね安定した傾向を示していました。しかし、平成 28 年熊本地震以降においては、流出土砂が固定堰上流を中心に多量に堆積しており、平成 30 年度末までに国管理区間において約 30 万  $\text{m}^3$ 、県管理区間において約 25 万  $\text{m}^3$  の土砂撤去等を行うなどの対策を行っていますが、現状においても流出土砂が堆積している傾向にあります。今後の阿蘇山の火山活動によっては、火山噴出物「ヨナ」の影響も懸念されます。このため、固定堰が連続する下流部においては、この土砂堆積が流下能力に大きく影響することから、定期的な河道モニタリングを踏まえた長期的な河道管理に向けた検討とともに、抜本的な対応を図る必要があります。

土砂撤去着手前

土砂撤去中

土砂撤去後

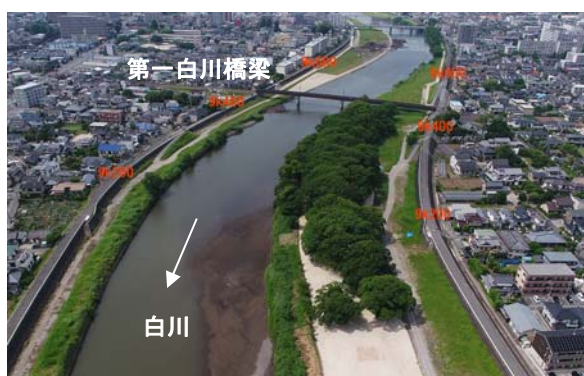
写真 2.1.8 河道内に繁茂する樹木群  
(第一白川橋梁下流左岸付近)

下流域の<sup>れんだいじ</sup>蓮台寺橋から<sup>だいいちしらかわ</sup>第一白川橋梁までの左岸側には、ムクノキやエノキ、メダケ、センダン等の樹木群が形成され、多様な動植物の生息・生育場となっています。また、子飼橋上流の右岸側には、シダレヤナギやセンダン等の樹木群が形成され、河畔林と水域が一体となった動物の生息場となっています。

その一方で河道内の樹木等の繁茂が著しくなると、河道の流下能力が低下し、洪水時の水位上昇につながるとともに、洪水時には流木となって、橋梁等に被害を生じさせる恐れや河川管理施設の機能に支障を及ぼす場合があります。

このため、河川巡視や航空写真撮影、縦横断測量及び環境調査等モニタリングを定期的の実施し、環境に配慮した適正な樹木の維持管理に努める必要があります。

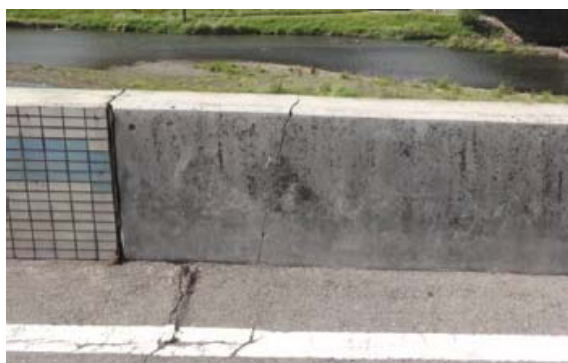
写真 2.1.10 特殊堤の亀裂図

特に白川の熊本市の中心市街部周辺の堤防は、施工後 30～40 数年が経過しているコンクリート製の特殊堤区間が多く存在し、老朽化による劣化や沈下によるひび割れ、目地の開き等が生じています。

そのため、堤防や護岸については定期的な巡視や点検を行い、必要に応じ対策を実施していますが、引き続き適切な維持管理を行っていく必要があります。

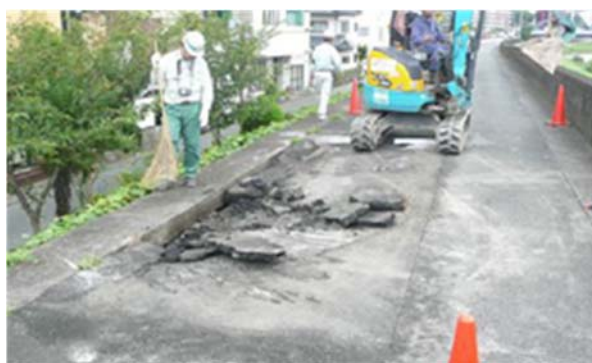
写真 2.1.11 特殊堤天端の変状

堤防や護岸は、経年的な老朽化や不同沈下、降雨・浸透・洪水・地震等の自然現象、車両乗り入れ等の人為的な影響を受けることにより、変形やクラック等が発生し、放置すると洪水時の変状拡大や大規模な損傷に繋がります。また、水の浸透等によって、クラックや堤体土質のゆるみの進行に繋がり、堤防の弱体化を招くおそれがあります。

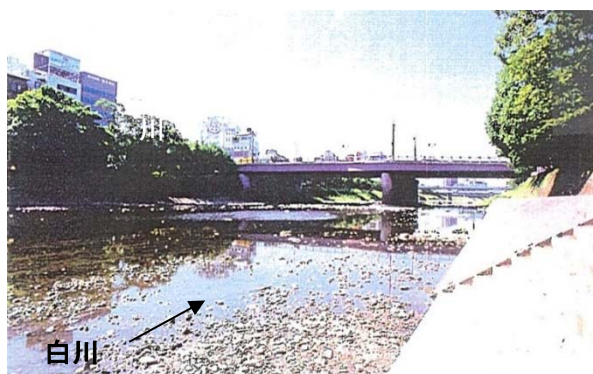
写真 2.2.3 平成 6 年渇水時の瀬切れの状況（大甲橋上流）

白川周辺地域での水利用は豊かな地下水に支えられて、生活用水については比較的安定していると言えますが、平成 6 年における渇水時には農業用水の取水に支障を来しました。昭和 33 年から平成 29 年までの平均渇水流量約  $6.0\text{m}^3/\text{s}$  に対し、平成 6 年の渇水流量は約  $0.4\text{m}^3/\text{s}$  となり、また、平成 6 年の年降雨量は  $920.5\text{mm}$  で明治 27 年の年降雨量  $861.7\text{mm}$  に次いで熊本气象台観測史上第 2 位となる異常渇水となりました。この渇水では、水温上昇と水量低下の影響によるアユの大量死や、瀬切れの被害が生じたほか、下流域の熊本市側で河川水位が低下し、各堰からの取水が困難となったため、7 月に利水調整会議が開催され、河川水利用者による調整が実施されました。
