平成 25 年 12 月 24 日
国土交通省九州地方整備局
熊本河川国道事務所

もうの
国道 208 号舞尾交差点の事故・渋滞対策工事が完成！
～「事故ゼロプラン」（事故危険区間重点解消作戦）※1 推進中～

- 国土交通省熊本河川国道事務所が交差点の事故・渋滞対策及び歩行者の安全対策として進めておりました、**国道 208 号舞尾交差点**（熊本市北区植木町滴水）の交差点改良工事が完成し、**平成 25 年 12 月 24 日**に供用しましたのでお知らせします。

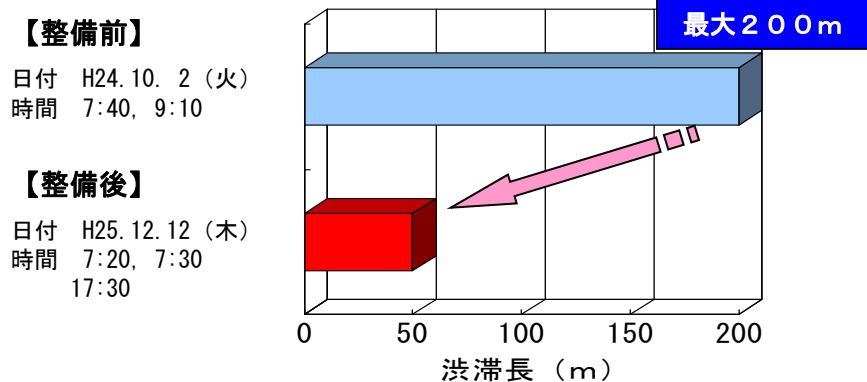
■ 渋滞緩和

玉名市方面からの最大渋滞長が整備前の200mから、整備後には50mに短縮されました。

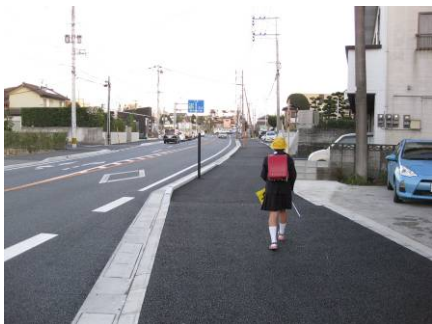
■ 通学路の確保

安心・安全な通学路（桜井小、鹿南中）を確保するとともに地域の交通安全に貢献します。

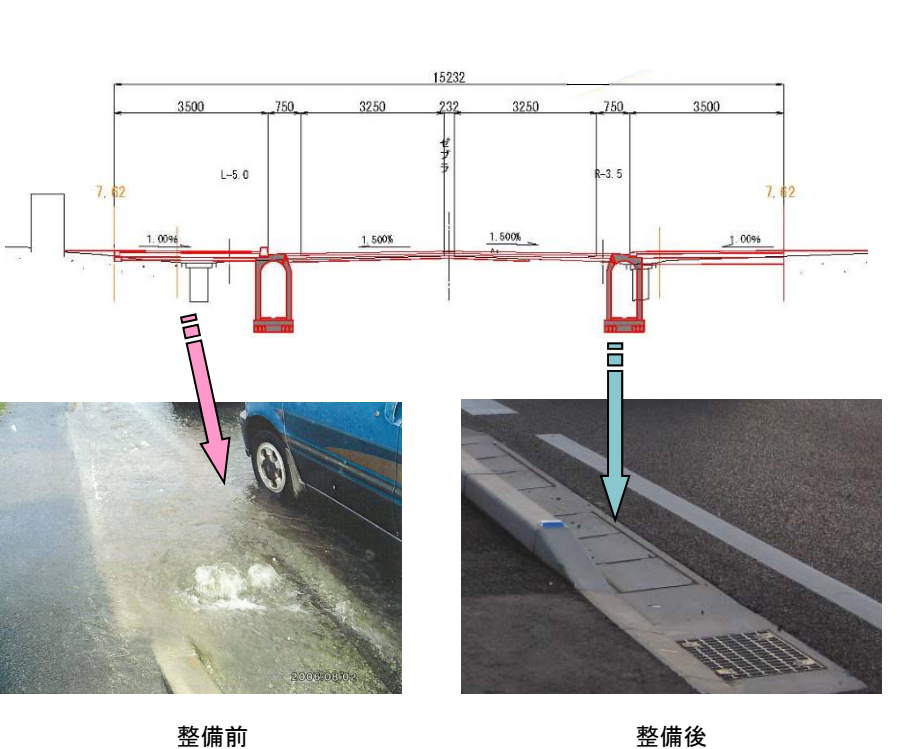
■ 排水対策

道路側溝の大型化による排水能力の向上により、豪雨時の道路冠水を解消します。

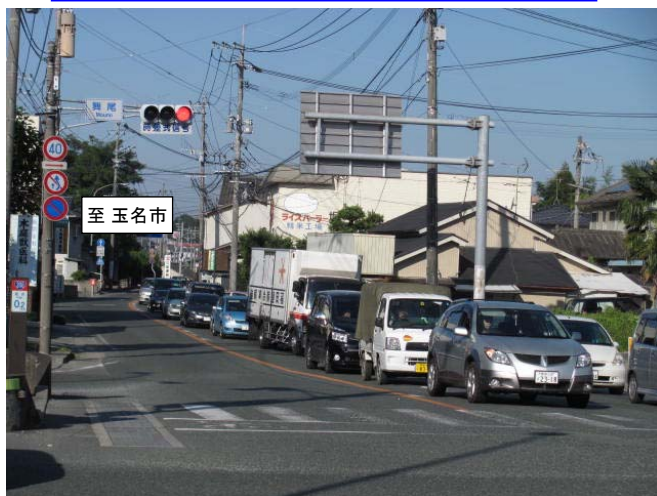
対策前：右折レーンが短いため
渋滞や事故が発生

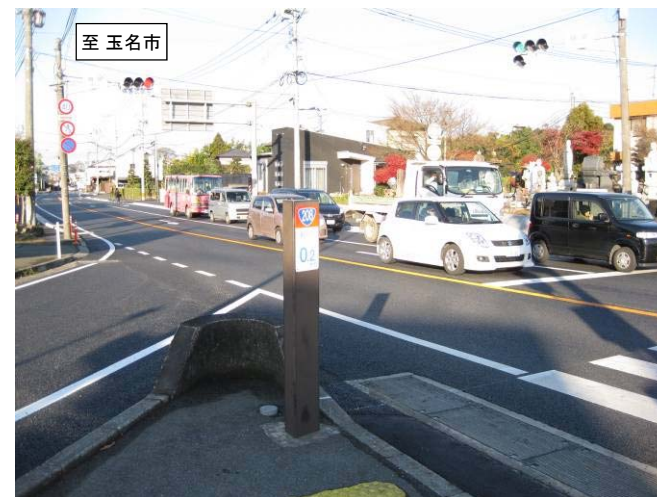
対策後：右折レーンの延伸により、渋滞が緩和され
追突事故等の危険性が低減

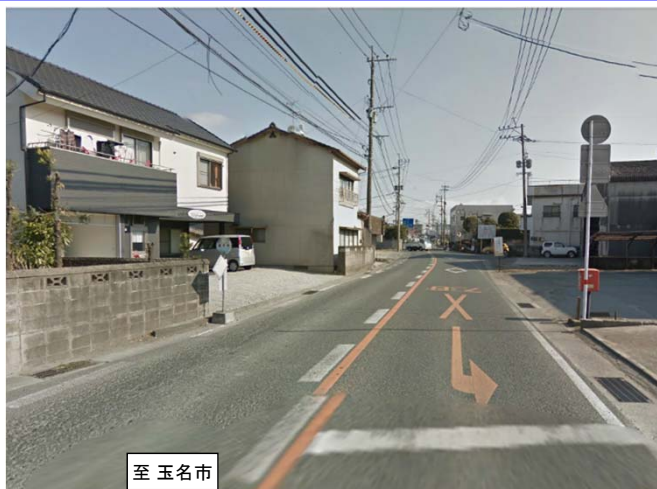
対策前：歩道が未整備のため、小中学生や
近隣住民の安全が確保されていない

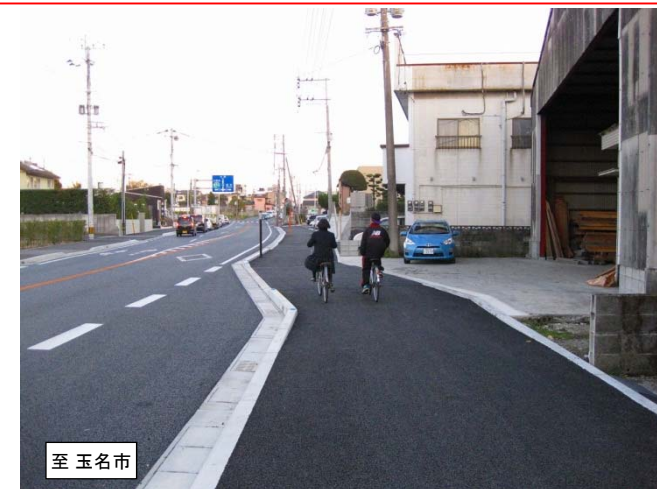
対策後：安心・安全な自転車・歩行者空間を確保し、
地域の交通安全に貢献
