令和2年度 九州地方ダム等管理フォローアップ委員会

緑川ダム定期報告書(案)

【概要版】

国土交通省 九州地方整備局

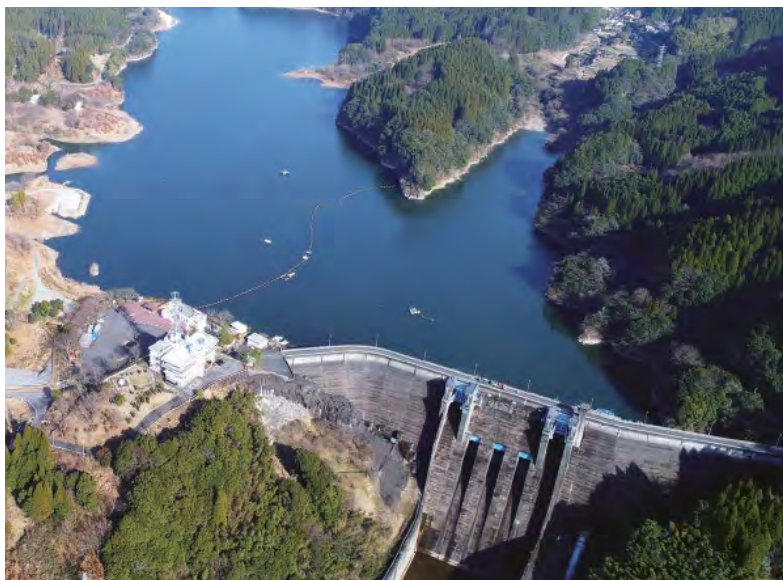
緑川ダムの概要

緑川ダム:国土交通省
管理開始:昭和46年度

- ・型式 : (主ダム) 重力式コンクリートダム
(脇ダム) ロックフィルダム
- ・堤高 : (主ダム) 76.5m
(脇ダム) 35.0m
- ・堤頂長 : (主ダム) 295.3m
(脇ダム) 244.0m
- ・流域面積 : 359km²
- ・湛水面積 : 1.81km²
- ・総貯水容量 : 4,600万m³

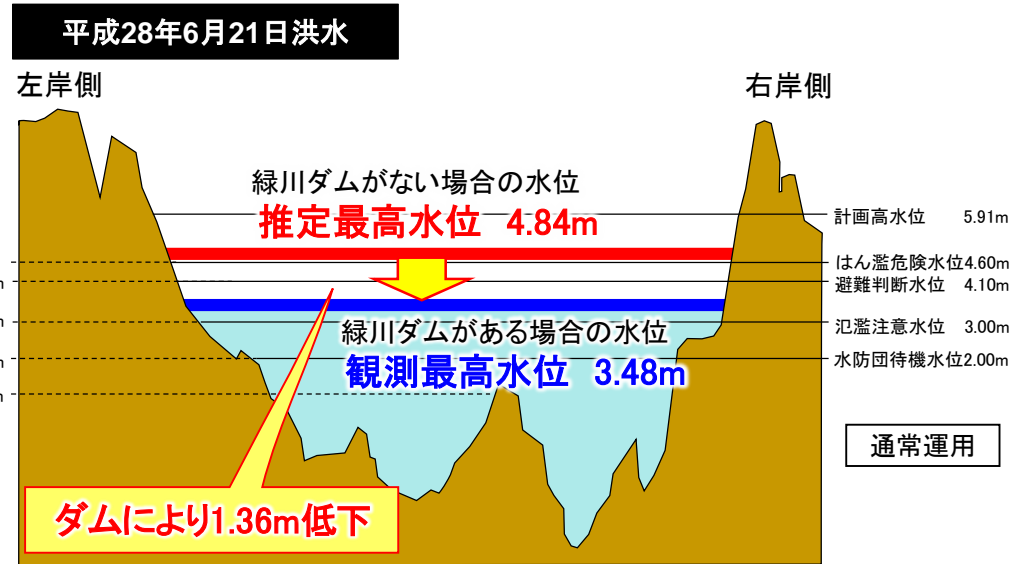
中甲橋地点水位比較図

- 平成28年6月21日洪水において、ダム下流の中甲橋水位観測所において、ピーク時の河川水位を最大約 1.36m 低下させたと推定される。

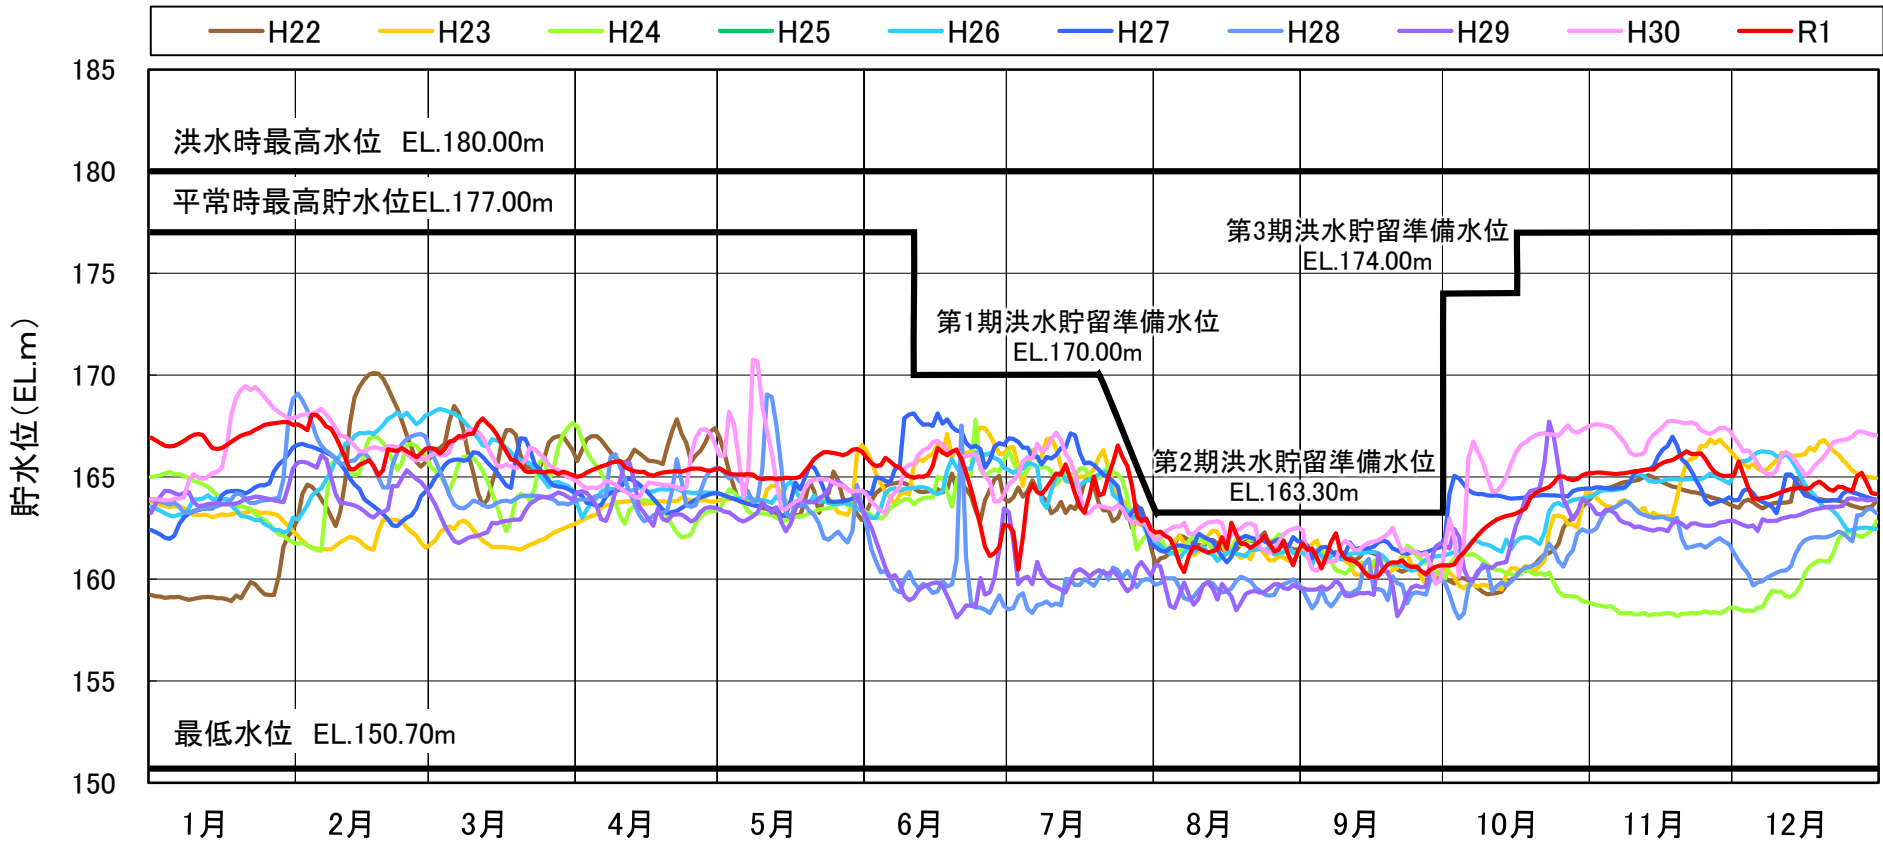
貯水池運用実績

- 緑川ダムでは、熊本県企業局の協力のもと洪水期には洪水調節容量を確保するために水位を下げ、非洪水期には利水容量を貯留する運用を行っている。

※H28,29の洪水期は熊本地震後の暫定的な洪水対策のため貯水位を低下する措置を実施。

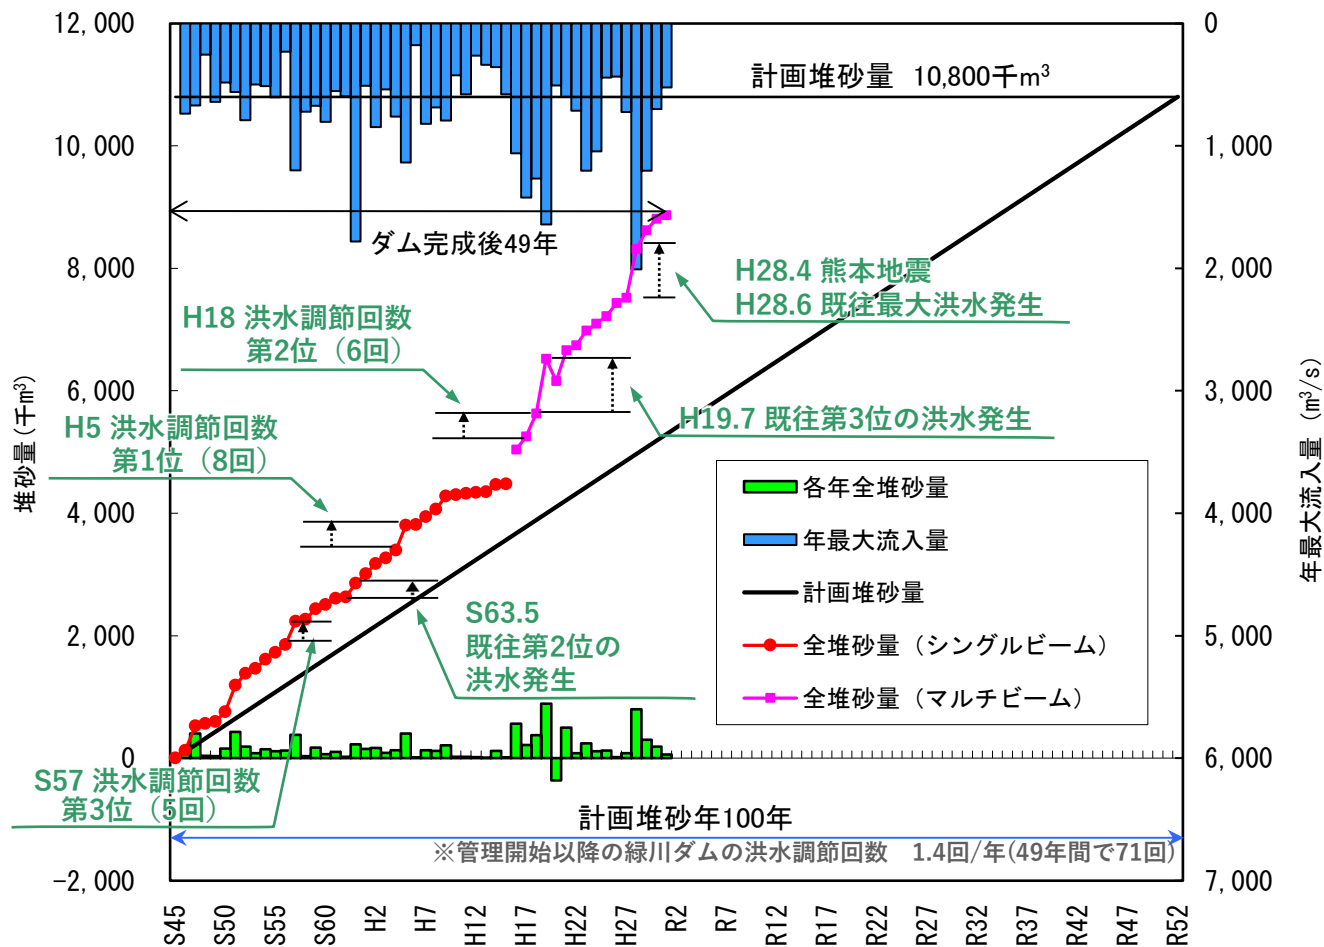
- 令和元年度(湛水開始後49年経過)時点の総堆砂量は約8,868千 m^3 であり、計画堆砂量(10,800千 m^3)の約82%である。実績比堆砂量は約504 $m^3/km^2/年$ で、計画値300 $m^3/km^2/年$ を上回っている。

■ 堆砂量
 計画： 10,800千 m^3
 実績：約8,868千 m^3 (令和元年度)
 堆砂率：約82.1%
 有効容量内堆砂量：約4,166千 m^3
 有効貯水容量内堆砂率：約11.8%

■ 比堆砂量
 計画： 300 $m^3/km^2/年$
 実績：約504 $m^3/km^2/年$
 (湛水開始から令和元年度まで)

- 平成28年熊本地震による上流域の崩壊と、その後の出水により貯水池内の堆砂が進行し、令和元年度までの累加堆砂量は約8,868千 m^3 で、計画堆砂量に対し約82.1%を占めている。
- ダム竣工後から49年間の実績比堆砂量は約504 $m^3/km^2/年$ となり、計画比堆砂量300 $m^3/km^2/年$ を上回っている。

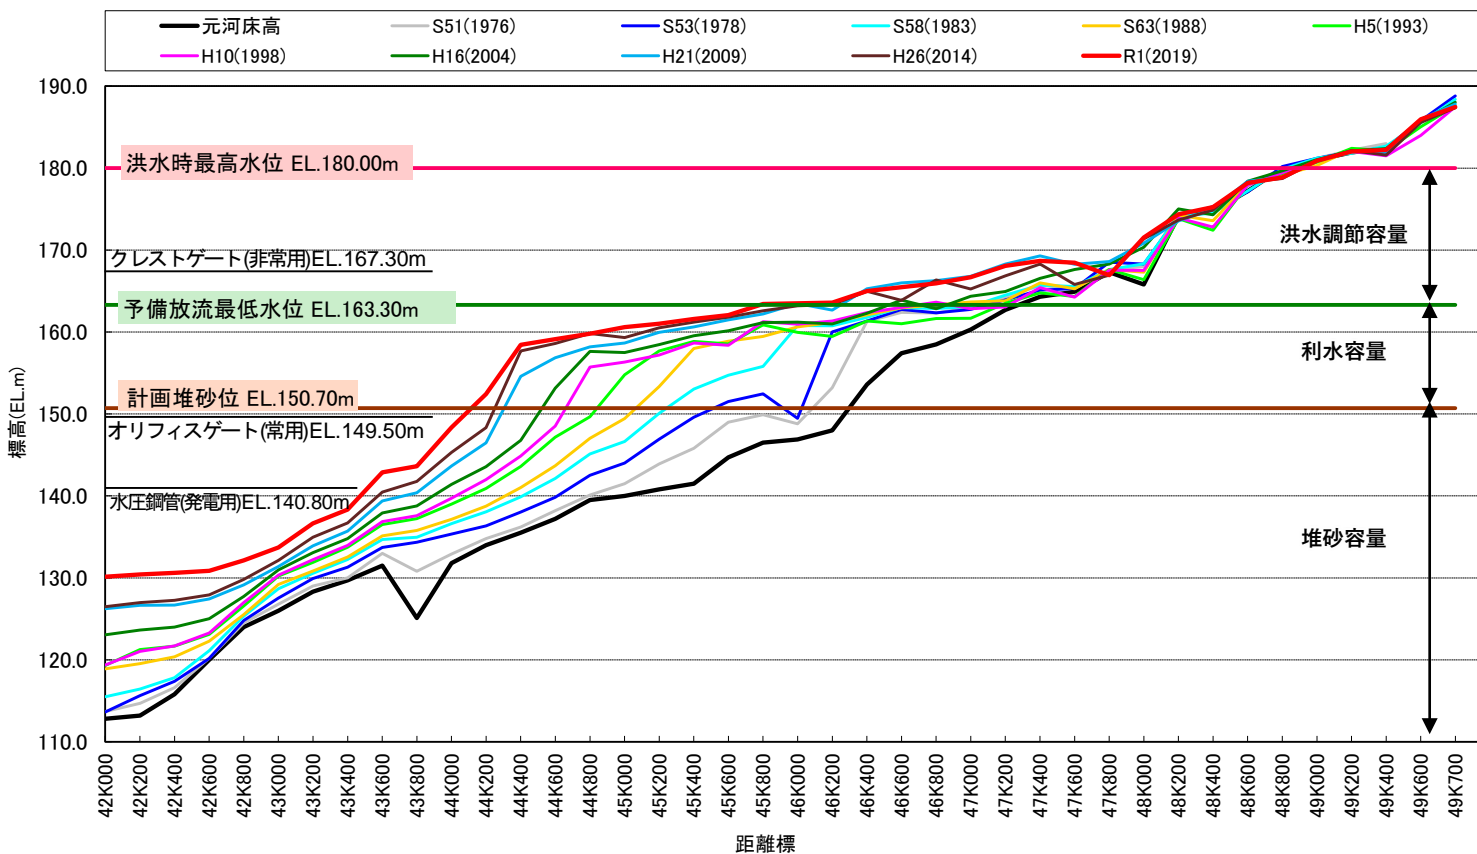
最深河床高の経年変化

- ダム貯水池土砂管理の手引き(案)*に基づく点検の結果、有効貯水容量、堆砂容量、洪水調節容量内の堆砂進行状況により、堆砂対策の検討開始が必要であると評価される。

●堆砂量
 有効貯水容量内堆砂量：約4,166千 m^3
 有効貯水容量内堆砂率：約 11.8%
 洪水調節容量内堆砂量：約 635千 m^3
 洪水調節容量内堆砂率：約 2.6%
 (湛水開始から令和元年度)

- ダムの堆砂量のモニタリングを継続するとともに、早急に洪水調節容量内の掘削等の対策を進めていく。
- 貯水容量を継続的に適切に運用するため、貯砂ダムの設置検討や上流域の治山事業との連携など、中長期的な対策に向けた関係機関との協議を進めていく。
- 特に治山事業との連携については、「白川・緑川流域治水協議会」を活用し、各関係機関で協力した土砂流出対策を講じていけるよう努めていく。

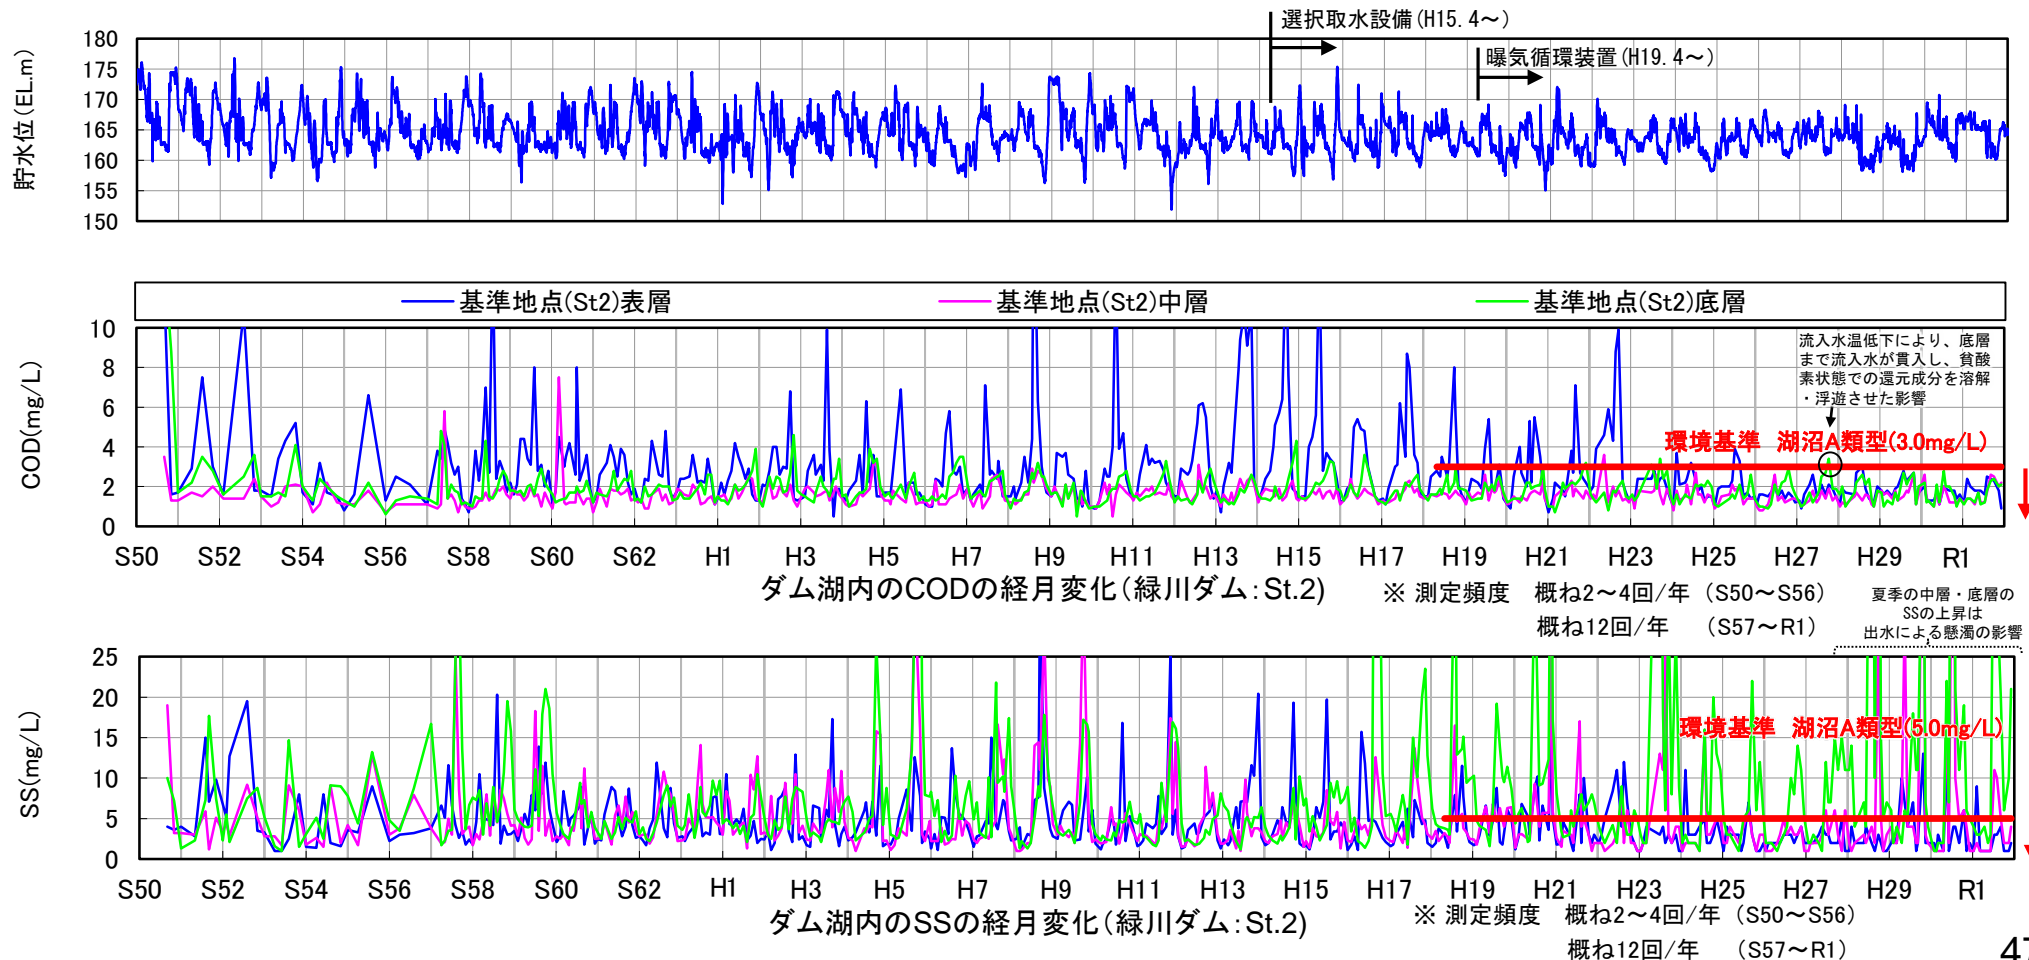
- ダム湖内のCODは、夏季に出水や藻類の光合成による影響を受けて上昇する傾向にあるが、曝気循環装置運用後は、年間を通じて概ね環境基準を満足している。
- ダム湖内の表層のSSは、出水による一時的な影響を除き、湖沼A類型程度で推移している。夏季に、中層・底層において懸濁がみられるが、これは出水時の流入水の滞留の影響であると考えられる。

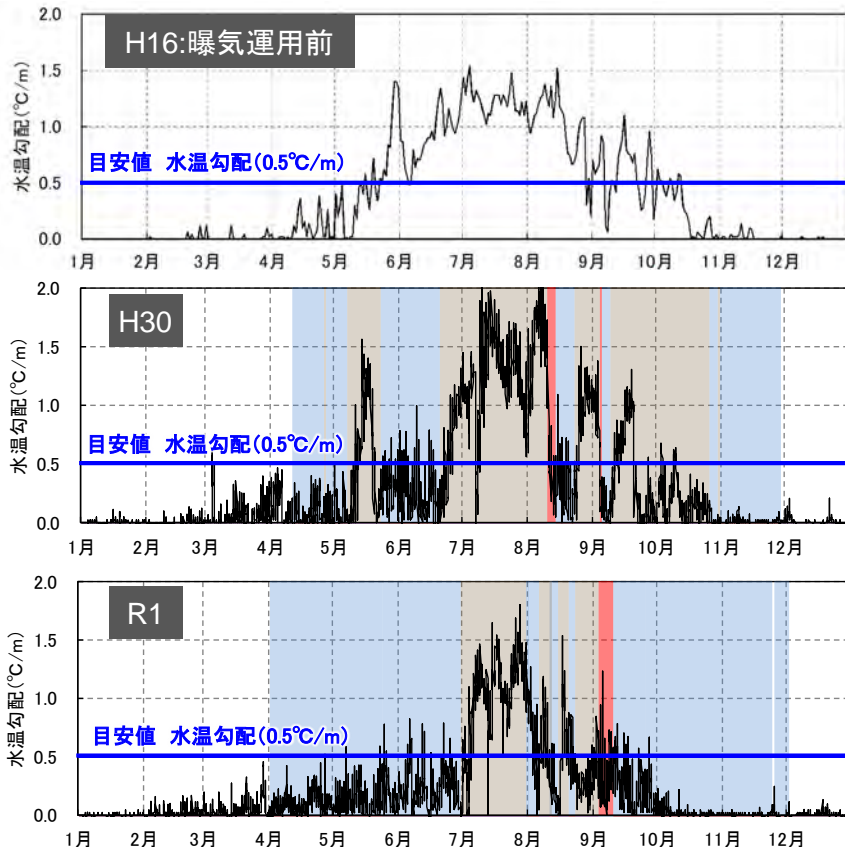
水温勾配

- 曝気循環装置を運用を開始する前の平成16年度は、6月から9月の長期にわたり水温勾配、表層水温ともに目安値を継続的に超過している。
- 一方で、平成30年度及び令和元年度において曝気循環装置運転中は、水温勾配が $0.5^{\circ}\text{C}/\text{m}$ を超えている時間を短くできていることから、表層水温の上昇を低減したと推察されるため、曝気循環装置はアオコ抑制効果を発揮していると考えられる。
