## 第49回宮崎海岸市民談義所

# 別紙 昨年度の地形測量・環境調査等の分析結果

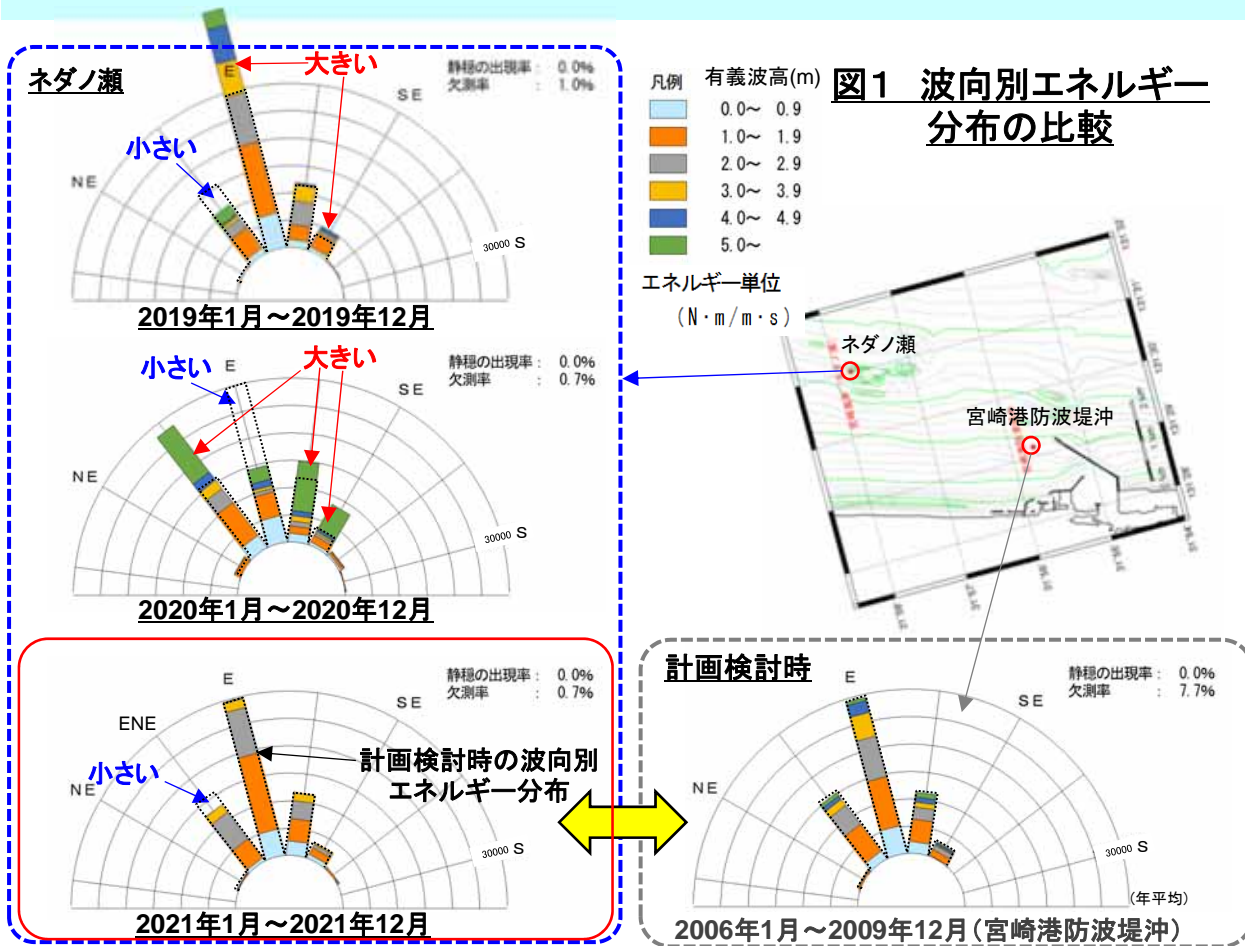
- ・2021(R3)年は、計画検討時の波向別エネルギー分布と比較して、ENE(東北東)方向から来襲する波のエネルギーはやや小さいものの、ほぼ同じ分布であった。(図1赤枠のグラフ)
- ・エネルギー平均波の波向は指標設定した範囲内である。(図2)

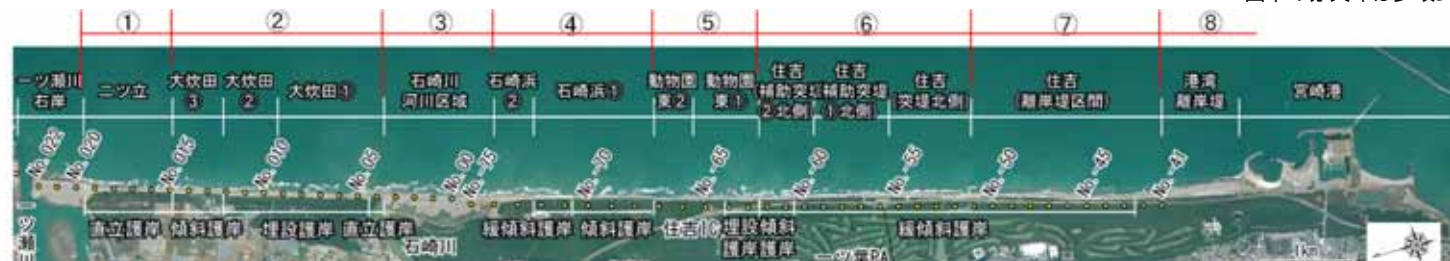
浜幅※1の変化

- ・直轄事業着手後の2009 (H21) 年以降、宮崎海岸北側の①ニツ立は増加傾向であるが、2021(R3)年は減少している。
- ・②大炊田は2014(H26)年頃から横ばい若しくはやや増加傾向である。
- ・③石崎川河川区域, ④石崎浜, ⑤動物園東は、2015(H27)年頃まで続いていた減少傾向が鈍化し、近年は横ばい傾向である。
- ・住吉海岸(突堤北側)は2009(H21)年以降、横ばい傾向である。
- ・なお、区間①～⑦の浜幅を測線毎(200~250m間隔)に見ると、最小9m, 最大60m, 平均34mであった。
- ・前回(2020(R2)年までの評価)から大きな傾向の変化は見られないが、①ニツ立で2021(R3)年に減少していることなどに注視して、監視を継続する。

図中の赤矢印は多項式(二次)の近似曲線

- 1 浜幅: 浜崖(2008年12月)の法肩もしくはコンクリート護岸の法肩~汀線の距離
- 2 調査結果は精査中であり、今後、変更・修正する可能性があります

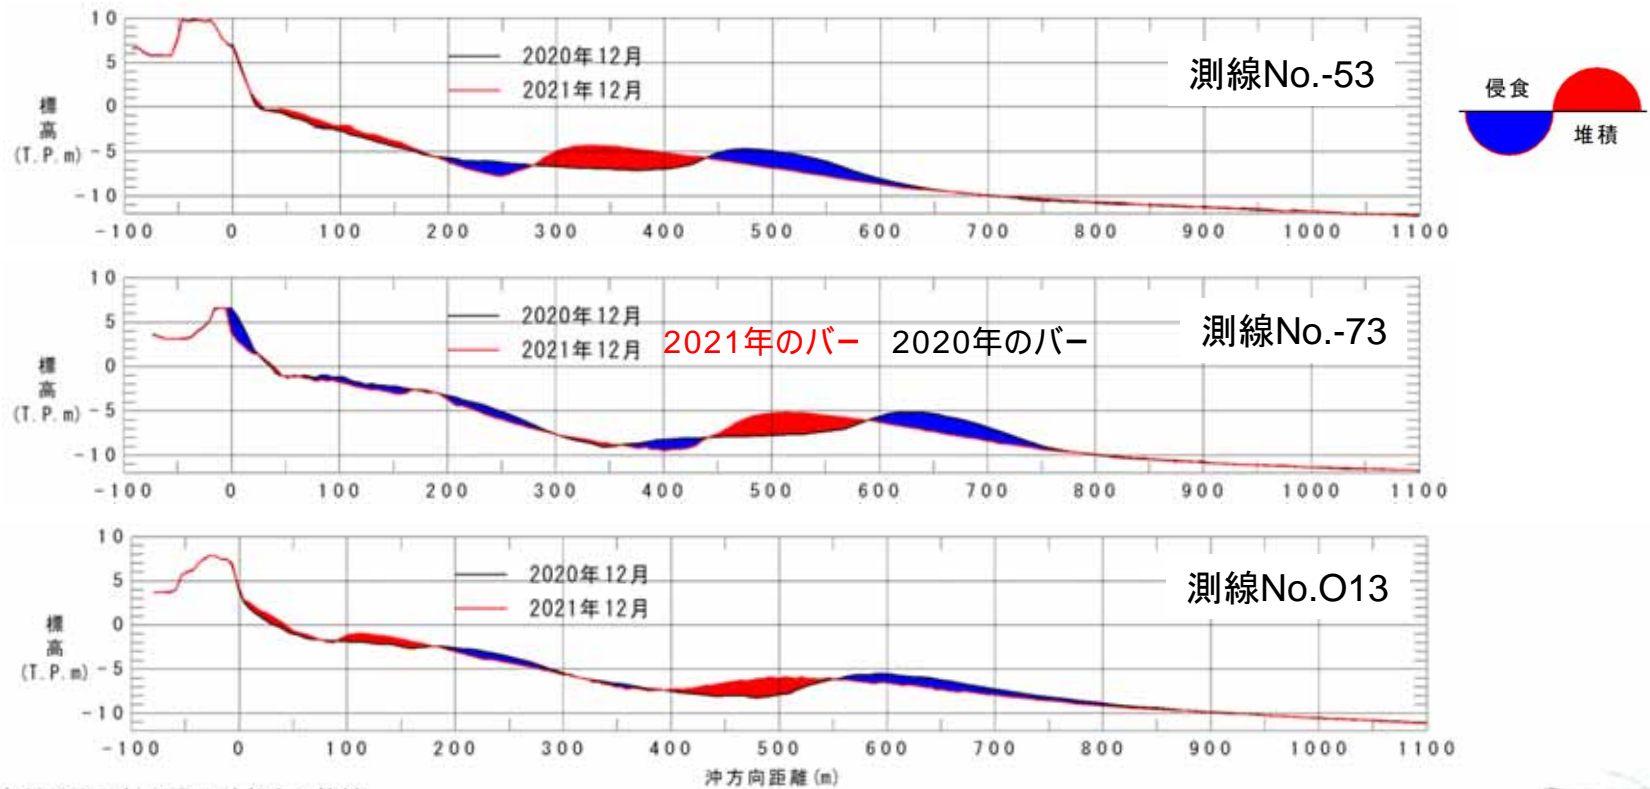
・2020(R2)年と2021(R3)年を比較するとバー(沖の凸地形)が岸側に移動している。

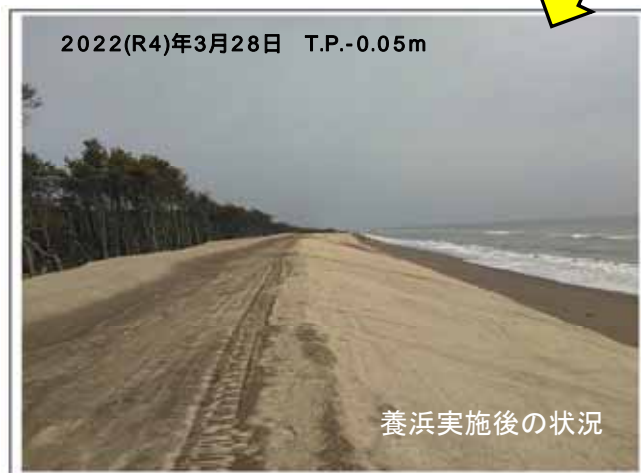
動物園東北端周辺の状態(海岸巡視により確認)

- ・2021(R3)年は、侵食によりサンドバック前面に砂浜がほとんどない箇所もあり、サンドバックの露出は見られたが、**浜崖の後退を防ぎ、背後地を守ることができた。**
- ・埋設護岸等の侵食対策の一定の効果が確認された。

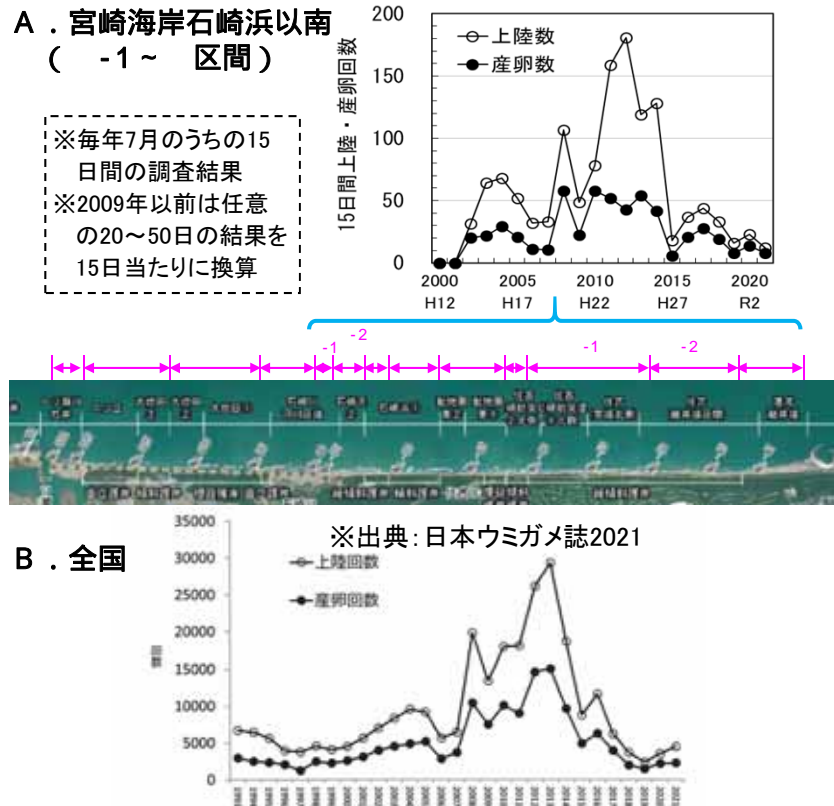
図1 アカウミガメの産卵状況

- ・2021 (R3) 年のアカウミガメの産卵状況 (図1A) は、7月の15日間調査 (石崎浜～一ツ葉) でみると、上陸数・産卵数ともに前年から若干の減少であった。これは全国的な傾向 (図1B) と一致する結果であり、引き続き全国の状況を参考にしつつ監視を継続する。
- ・産卵期全期間 (5～8月) の宮崎海岸全体 (一ツ瀬南～一ツ葉) では、上陸285回と産卵134回が確認され、前回 (2020 (R2) の360回、220回から減少した。
- ・そのうち、埋設護岸設置範囲に93回の上陸と20回の産卵が確認された。産卵のうち、12回 (60%) が埋設護岸上や陸側であった。
- ・前回 (2020 (R2) 年) と比較すると大炊田 (図2A)、動物園東 (図2B) とともに減少していた。

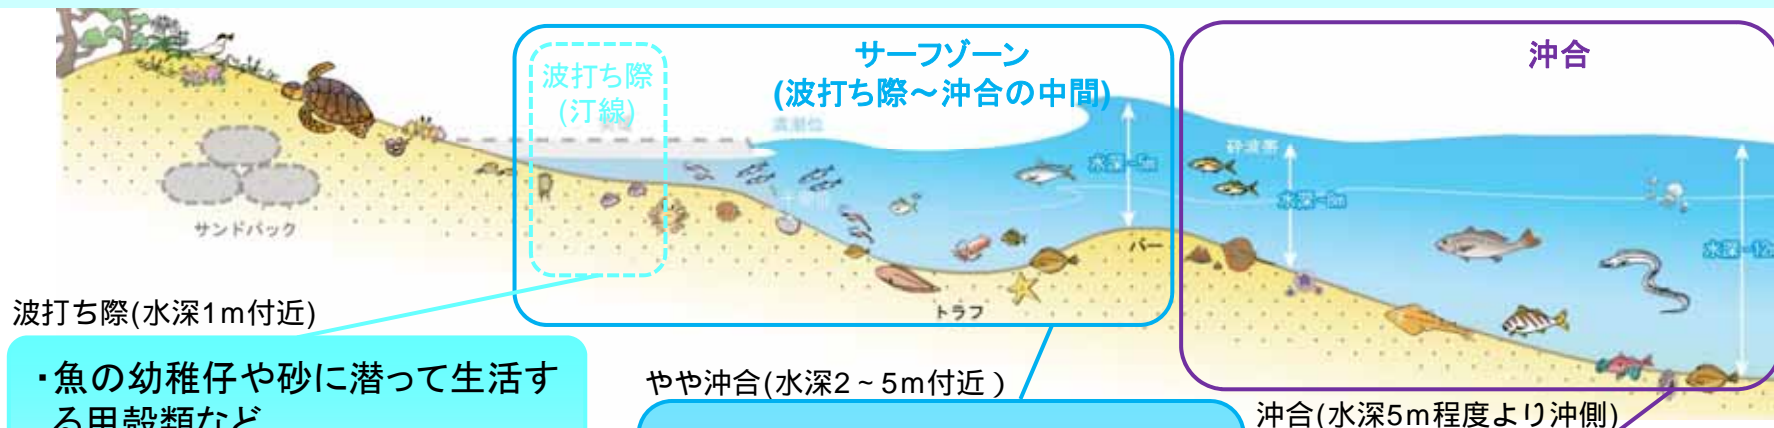
・砂浜の波打ち際から沖合までの海域では、2021(R3)年度はサーフゾーンで約120種、沖合で約120種の生物を確認し、前回までと同様に多様な種が確認された。サーフゾーンではオオニベ等の幼魚や、大型魚の餌となるカタクチイワシやアミ類などが多数確認された。これらの調査結果からは、事業による生態系の一定方向への変化傾向や明瞭な影響などは確認されていない。

波打ち際(水深1m付近)

・魚の幼稚仔や砂に潜って生活する甲殻類など

やや沖合(水深2～5m付近)

・幼魚～大型魚、餌となるアミ類などの小型甲殻類(約120種の生物)

・生物にとっての餌場、隠れ場、育つ場となっている

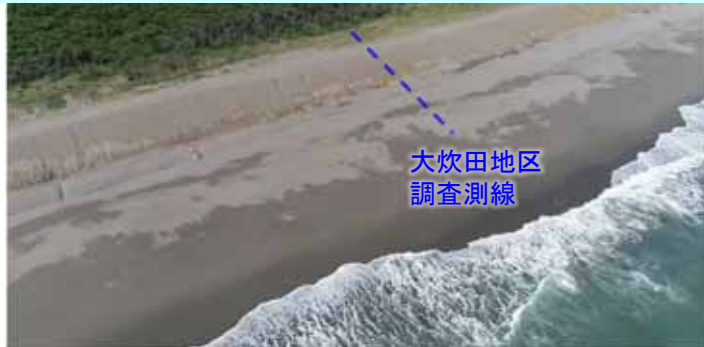
・大炊田では、埋設護岸設置により背後の砂浜が安定したことや、河道掘削土砂を養浜に用いていることにより、陸生植物のギョウギシバ等が生育し、サンドバック背後にはメシバ等の生育範囲が広がってきた。

海浜植物のコウボウムギ・コウボウシバ等の混在が前回(2020(R2)年)と同様に確認された。
