# 小丸川水系河川整備計画（案）

— 国 管 理 区 間 —

平成 2 5 年 5 月

国土交通省 九州地方整備局

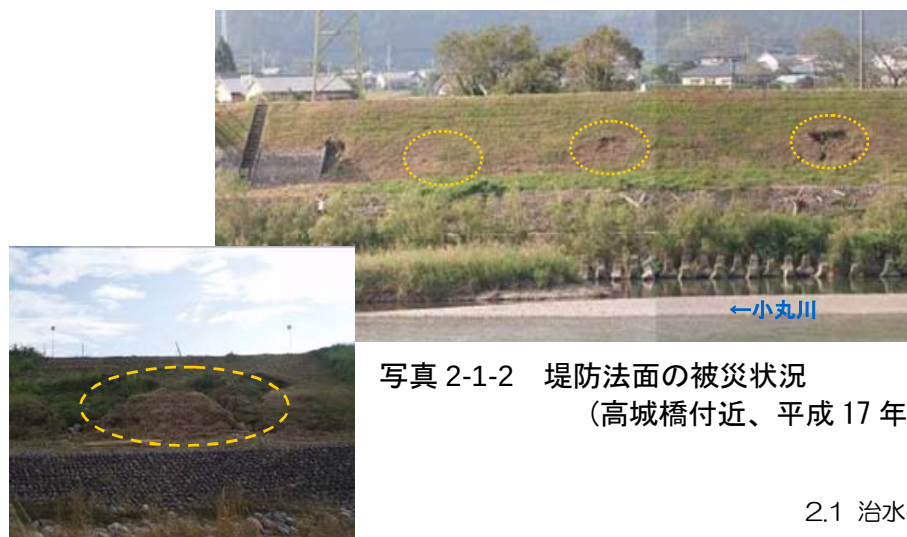
写真 2-1-2 堤防法面の被災状況  
(高城橋付近、平成 17 年 9 月洪水)

また、急流河川のため、洪水時には高速流が発生し、川幅が狭い高城付近をはじめとして、堤防法面の浸食や護岸損壊といった、河川管理施設の被災も多く見られます。さらに、河床部は全川的には近年安定傾向にあるものの、局所的な深掘れが進行し、堤防決壊に繋がるおそれがあります。

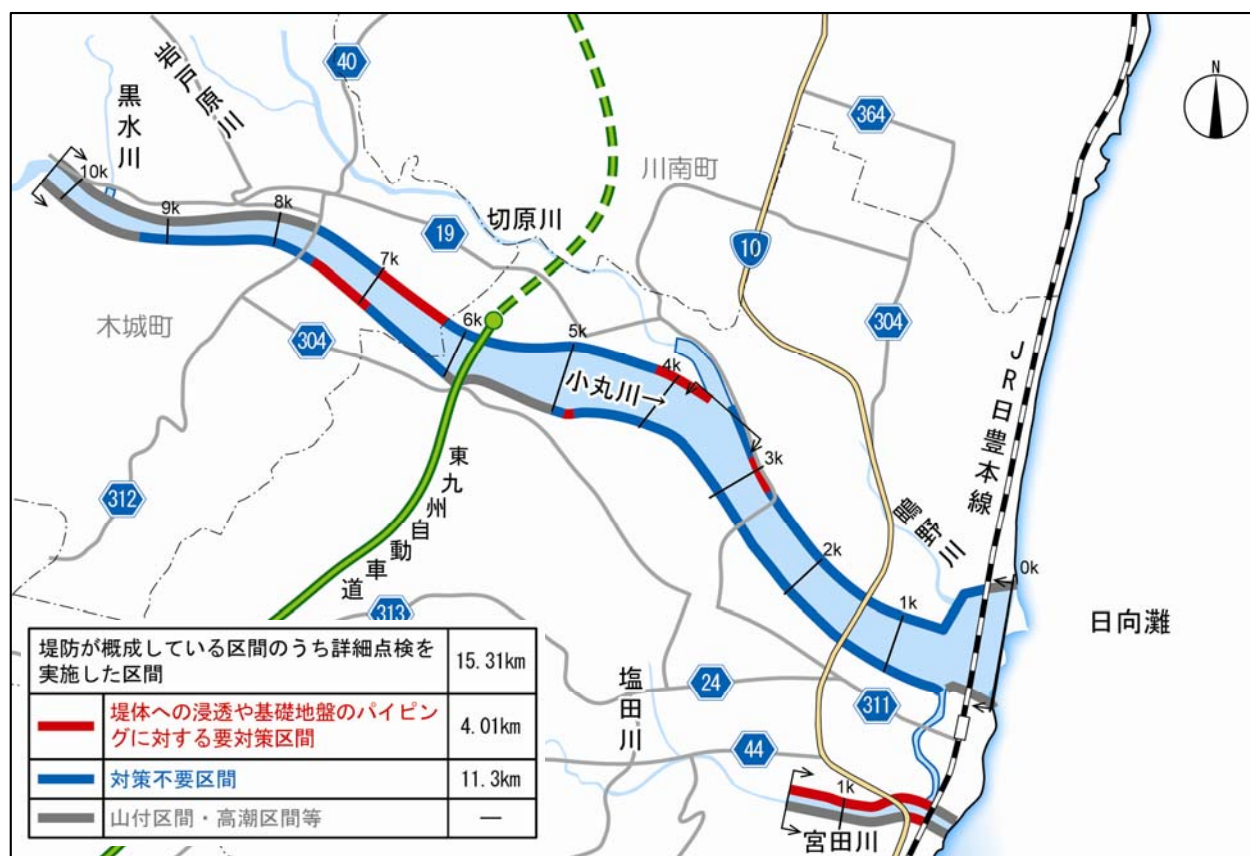
図 2-1-2 堤防詳細点検結果図

このように堤防や地盤の構造が様々な不確実性を有していることから、堤防が完成している箇所においても安全性の点検を行い、機能の維持や安全性の確保を図るため、堤防強化対策を実施する必要があります。

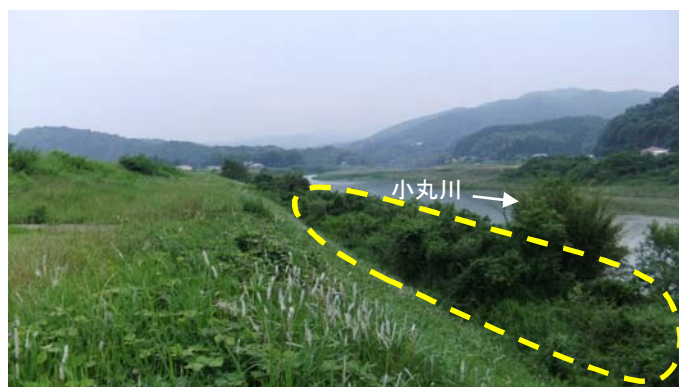
写真 2-1-6 河道内に繁茂する樹木群

また、河床高が低下すると、洗掘により堤防や護岸などの河川構造物が不安定**となって**崩壊する可能性があり、一方で土砂堆積による河床の上昇や植生の繁茂が著しくなると流下能力の不足が生じ洪水流下の阻害となるおそれもあります。

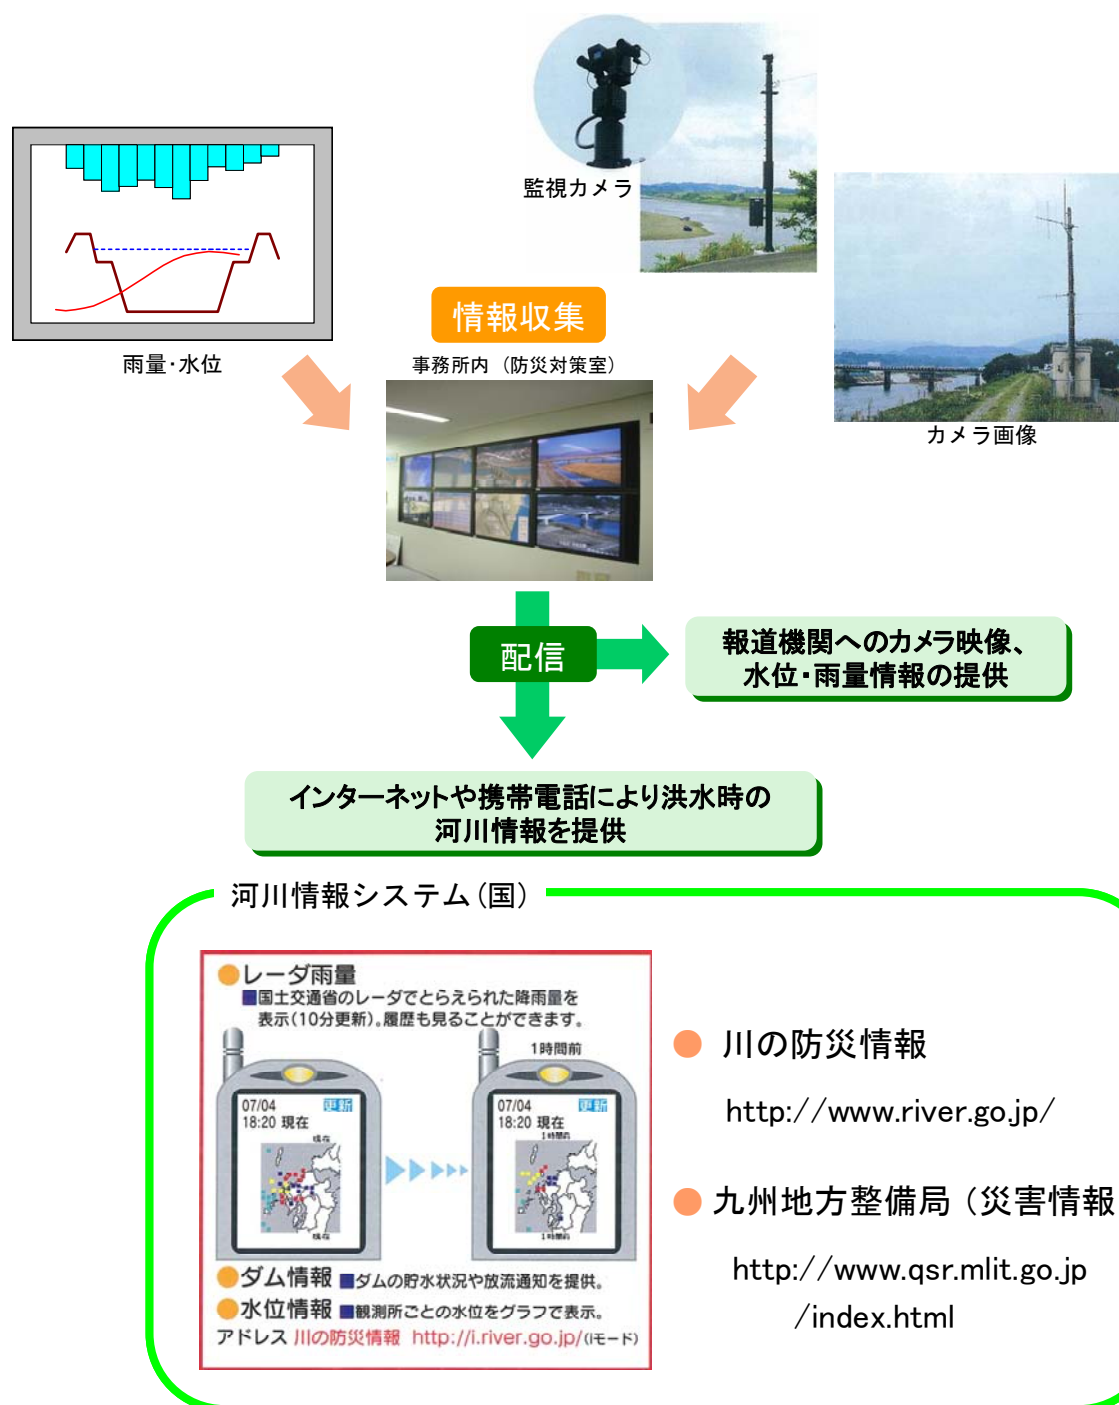
図 4-3-3 河川情報システムのイメージ

河川の水位や雨量等の河川情報は洪水等による被害を軽減するために重要です。このため、光ファイバーネットワークの構築、IT 関連施設の整備等を行い、防災対策に必要な水位や雨量等の情報、監視カメラの画像情報などを迅速かつ正確に提供できるよう整備に努めます。
