# 小丸川水系河川整備計画【原案】

— 国 管 理 区 間 —

平成 25 年 3 月

国土交通省 九州地方整備局

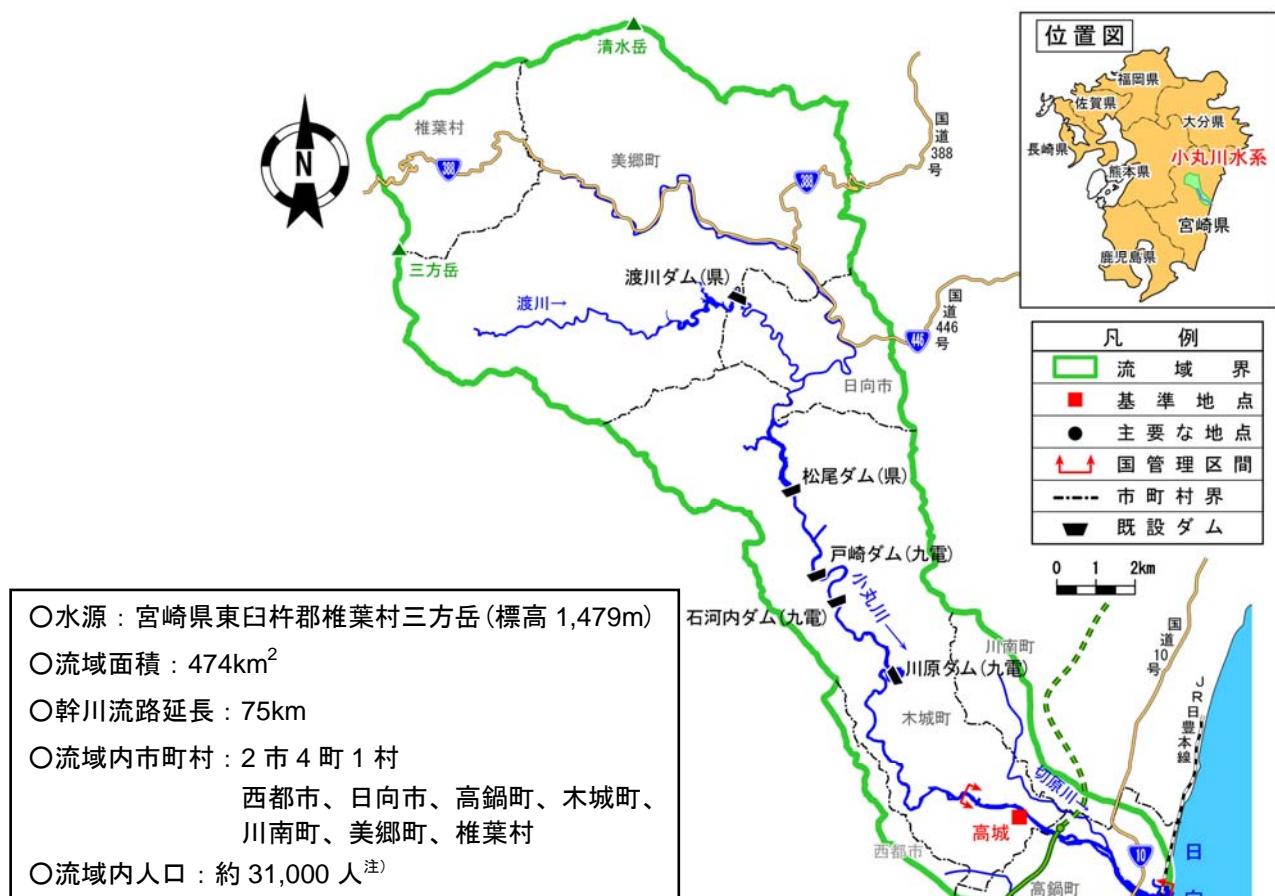
図 1-1-1 小丸川水系流域図

小丸川は、その源を宮崎県東臼杵郡椎葉村三方岳（標高 1,479m）に発し、山間部を流下し、渡川等を合わせながら木城町の平野部を貫流しています。その後、下流部において切原川、宮田川を合わせ日向灘に注ぐ、幹川流路延長 75km、流域面積 474km<sup>2</sup>の一級河川です。

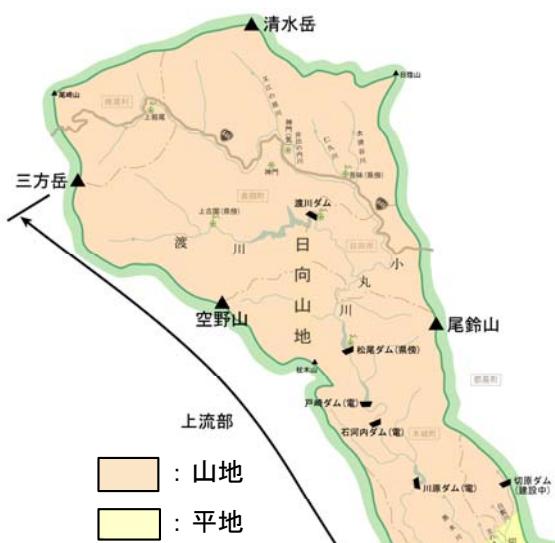
図 1-1-2 小丸川流域地形図

流域の地形は、三方岳や清水岳などの日向山地のほぼ中央部を源に尾鈴山と空野山に挟まれた急峻な渓谷が形成され、下流部には狭い冲積平野が広がっています。

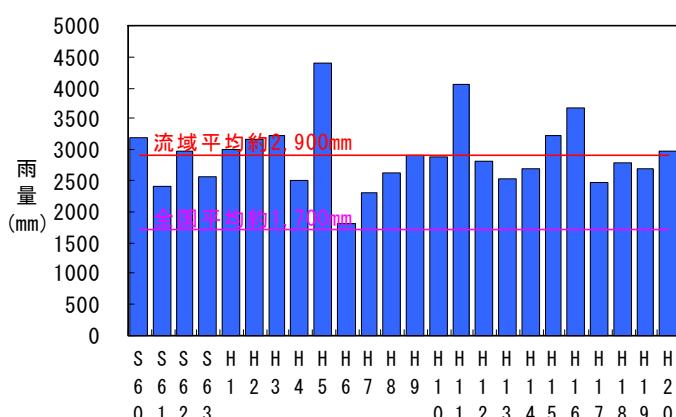
図 1-1-8 流域平均年間降水量

流域の気候は、上流部では山地型の気候区、下流部では南海型気候区に属しています。流域の降雨分布は特に上流部が多雨地帯となっており、流域全体の年平均降雨量は約 2,900mm 程度(全国の平均降水量約 1,700mm の約 1.7 倍)であり、降雨量の大部分は梅雨期及び台風期に集中しています。

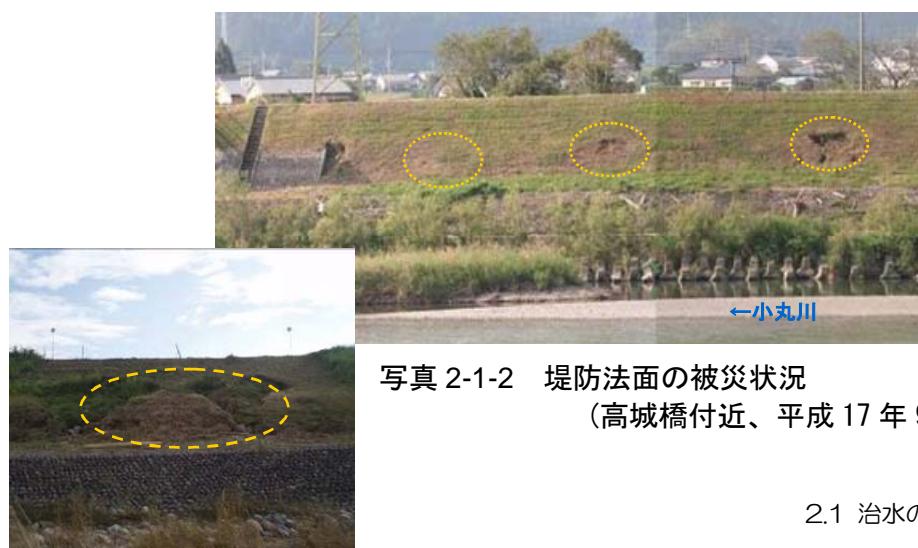
写真 2-1-2 堤防法面の被災状況  
(高城橋付近、平成 17 年 9 月洪水)

また、急流河川のため、洪水時には高速流が発生し、川幅が狭い高城付近をはじめとして、堤防法面の浸食や護岸損壊といった、河川管理施設の被災も多く見られます。さらに、河床部は全川的には近年安定傾向にあるものの、局所的な深掘れが進行し、堤防決壊に繋がるおそれがあります。

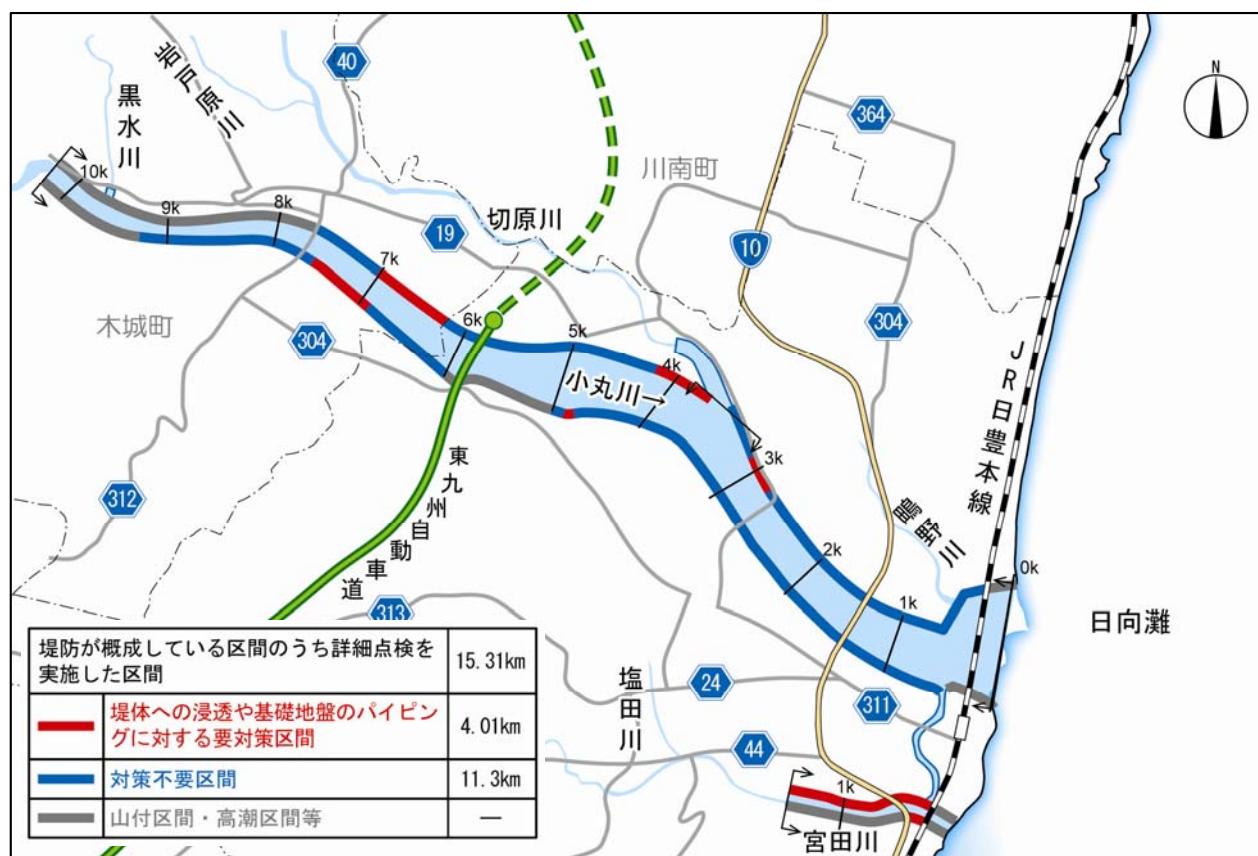
図 2-1-2 堤防詳細点検結果図

このように堤防や地盤の構造が様々な不確実性を有していることから、堤防が完成している箇所においても安全性の点検を行い、機能の維持や安全性の確保を図るため、堤防強化対策を実施する必要があります。

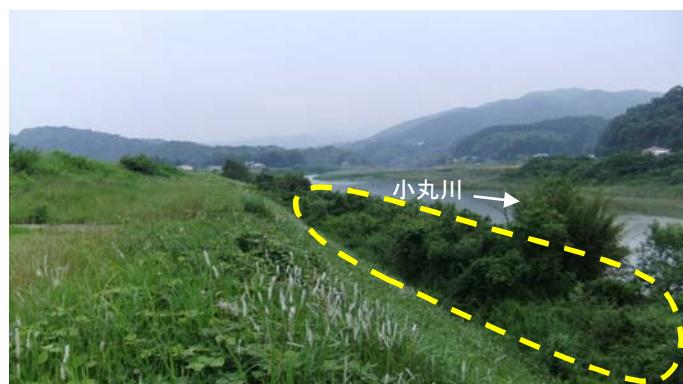
写真 2-1-6 河道内に繁茂する樹木群

また、河床高が低下すると、洗掘により堤防や護岸など河川構造物が不安定となり、崩壊する可能性があり、一方で土砂堆積による河床の上昇や植生の繁茂が著しくなると流下能力の不足が生じ洪水流下の阻害となるおそれもあります。

このようなことから、今後も引き続き、河道内において河床変化や樹木を適切に把握・管理していく必要があります。

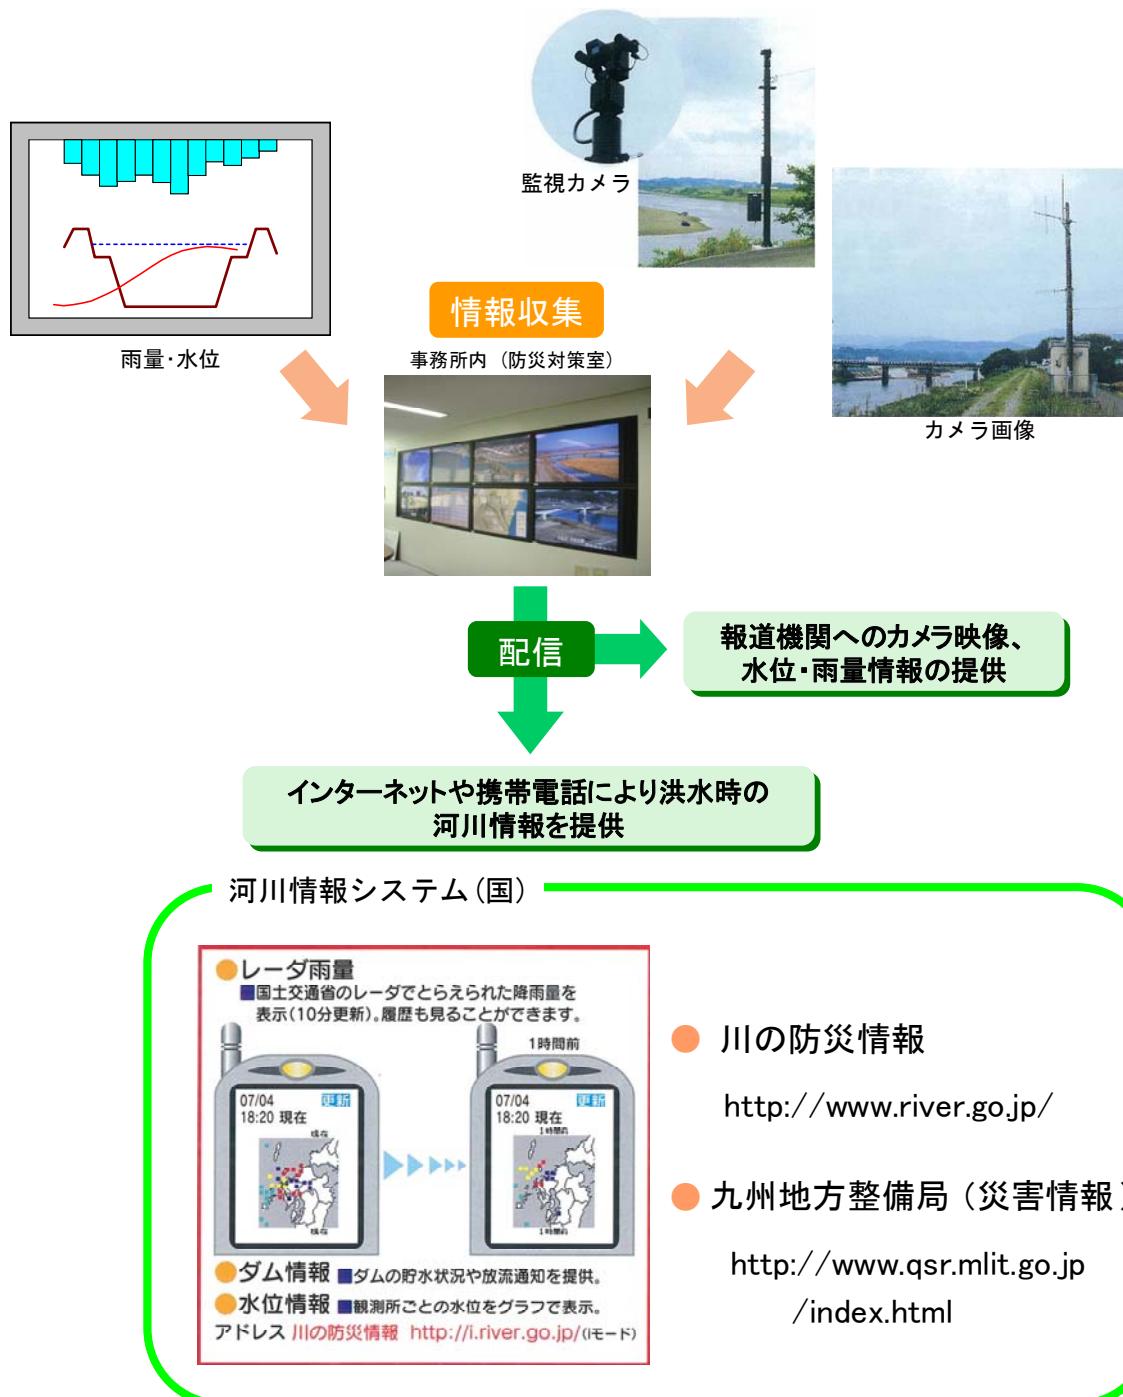
図 4-3-3 河川情報システムのイメージ

河川の水位や雨量等の河川情報は洪水等による被害を軽減するために重要です。このため、光ファイバーネットワークの構築、IT 関連施設の整備等を行い、防災対策に必要な水位や雨量等の情報、監視カメラの画像情報などを迅速かつ正確に提供できるよう整備に努めます。
