事故種類	労働災害	発生日時	平成29年1月17日 14時45分	事故当事者	2次下請け
事故区分	建設機械	年齢性別	53歳男性	職種	普通作業員
被災程度(全治)	右母指末節骨開放骨折、右母指先端部皮膚破損状態 (2月28日迄加療を要する見込み、休業日数0日)				
事故概要	トンネル内のくけい水路据付け完了後、重機オペレータが、吊金具が外れていると思い、バックホウのアームを引き上げたところ、吊金具が外れていない状態であったため、被災者がカブラーを持って取り外そうとした際に右手親指先端が吊金具のヘッドとハンガーの間に挟まれた。				
事故原因等	<ul style="list-style-type: none"> ・重機オペレータが合図者の合図無しで操作した。 ・玉掛者が実施すべき玉掛作業を無資格者(被災者)に指示し、金具の取り外し作業をさせた。 				
改善策等	<ol style="list-style-type: none"> ①くけい水路据付け後の合図で、手合図(グー・パー)を追加し、重機オペレータと合図者が合図の確認・意思確認を明確に行う。 ②有資格者のみで、玉掛け、据付作業を行う。 ③資格者、役割分担を明確にするため資格の可視化を実施し、元請け職員による「監視員」を配置して、各々の作業が適切にできているか確認する。 ④据付け後の玉外し作業は、吊金具での手指の挟まれを防止するためバックホウフック(玉元)側を先に取り外すよう周知、教育する。 ⑤オペレータの見やすいバックホウアームの内側と運転席に注意喚起標示(合図無しでの操作禁止)を明示する。 				
類似工事(他工事)へ活用できる対策等	<ul style="list-style-type: none"> ・合図方法の確立(手合図、声掛けの徹底) ・役割分担の明確化(作業従事者に有資格者、無資格者の作業内容を指導)

事故状況図

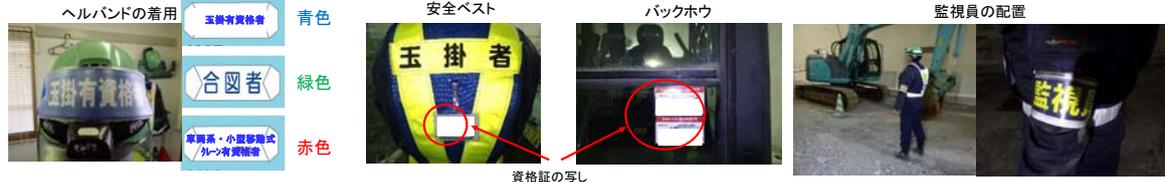
バックホウフック(玉元)側を外してから、くけい水路の吊金具を取り外す。

- ④ 据付け後の玉外し作業は、吊金具での手指の挟まれを防止するため、バックホウフック(玉元)側を先に取り外すよう周知、教育する。
