平成24年7月九州北部豪雨について

平成24年9月11日

国土交通省 九州地方整備局

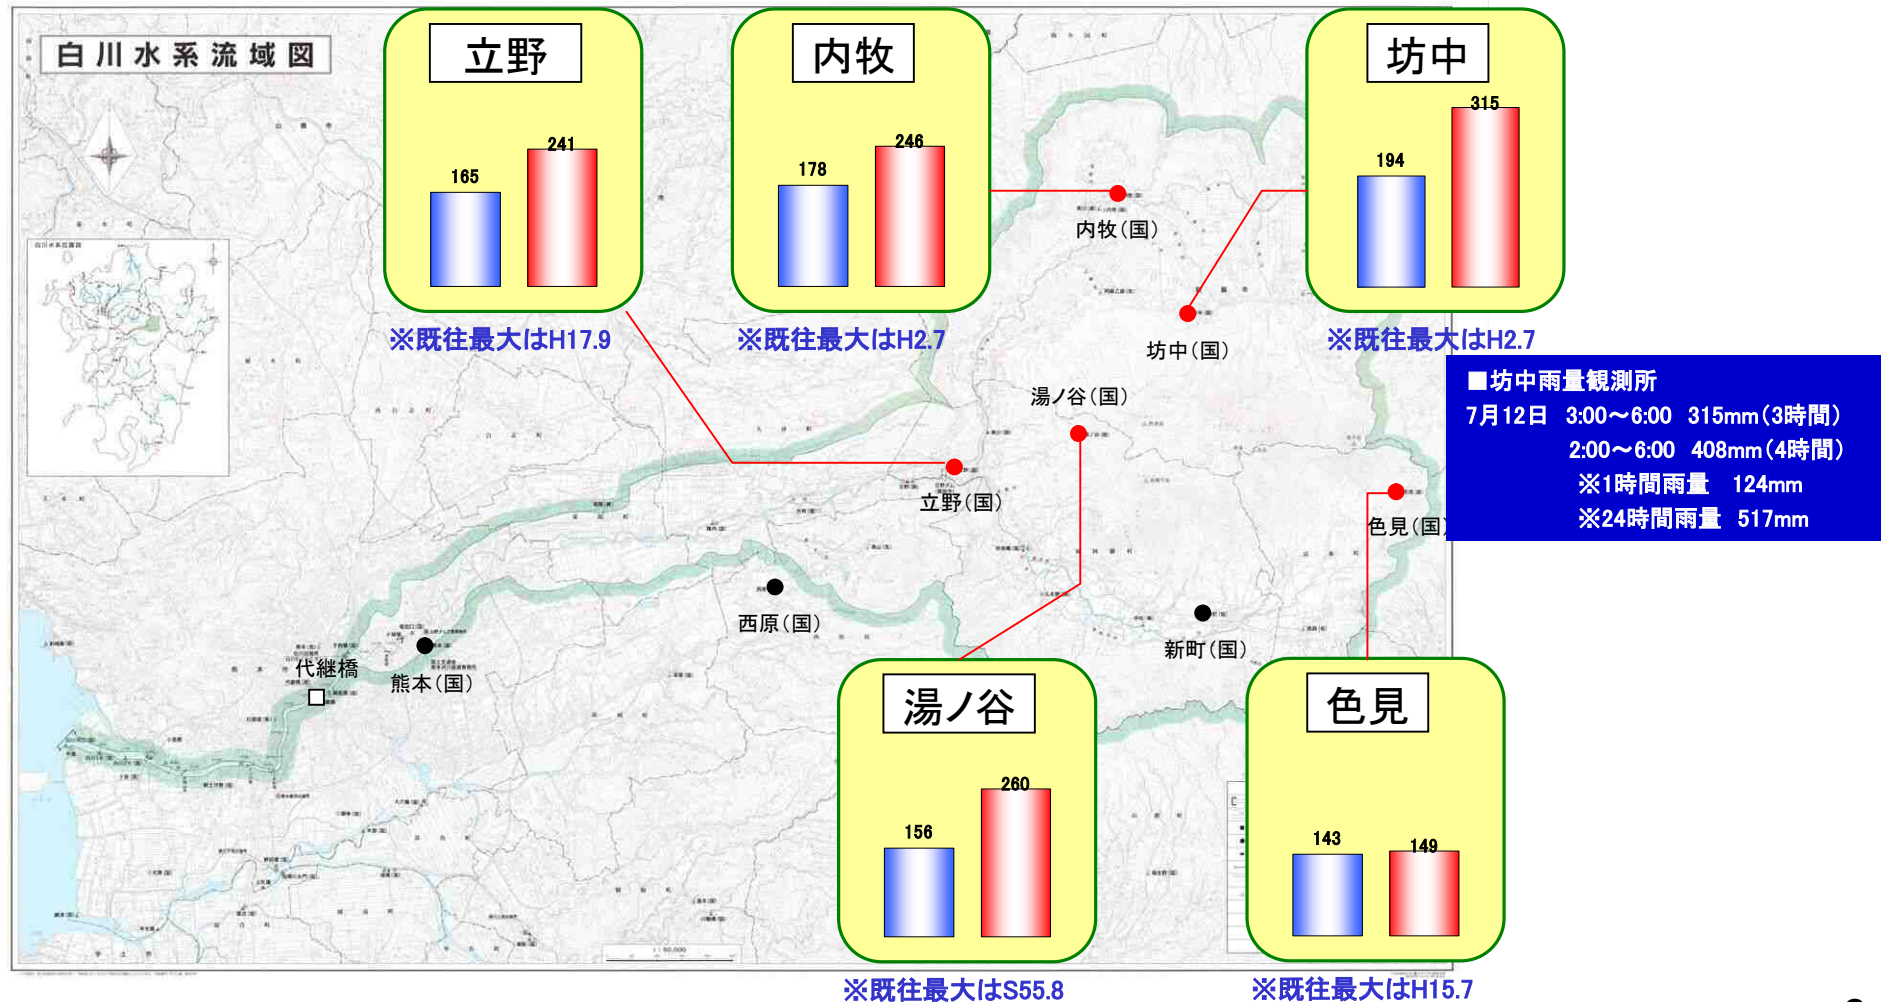
白川上流域の阿蘇地方で記録的な降雨が発生し、国土交通省の坊中(ぼうちゅう)雨量観測所(熊本県阿蘇市黒川)において、1時間雨量124ミリ、3時間雨量315ミリを記録したほか、他4観測所にて3時間雨量において観測史上第1位の雨量を記録しました。

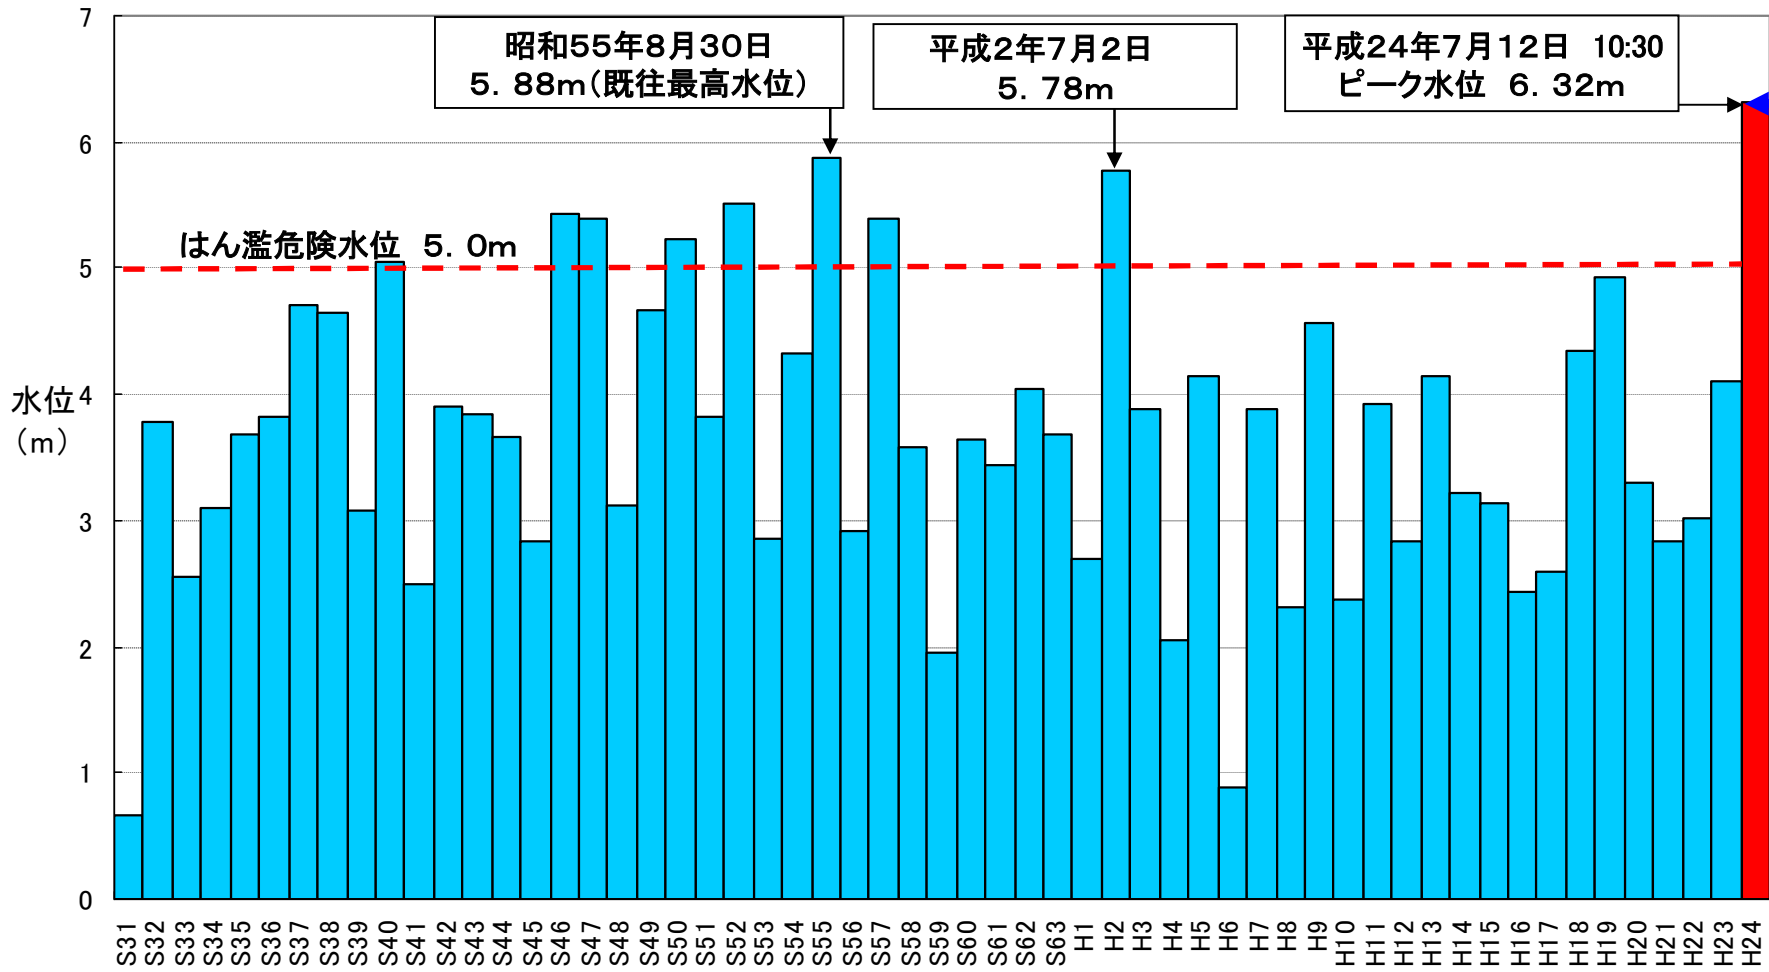
白川(代継橋水位観測所)における年最大水位比較図

白川水系白川の代継橋(よつぎばし)水位観測所において、7月12日の10時30分に観測史上第1位の水位(6.32m)を記録しました。

観測史上第1位を記録

※代継橋水位観測所 所在地:白川12.2km地点(熊本市紺屋今町) 零点高:T.P. 7.656m

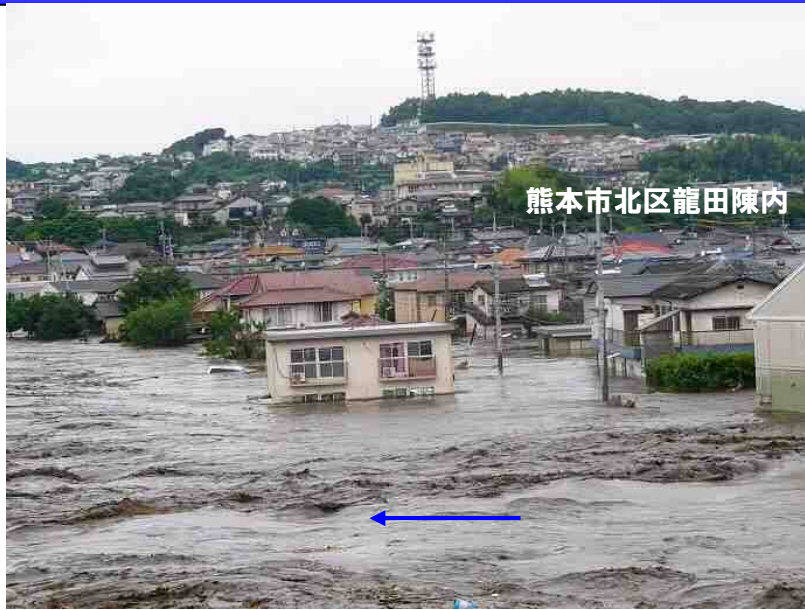
熊本市北区龍田陳内

国道3号(熊本北バイパス)上流付近の越水状況
(熊本県管理区間) 7/12 10:30頃

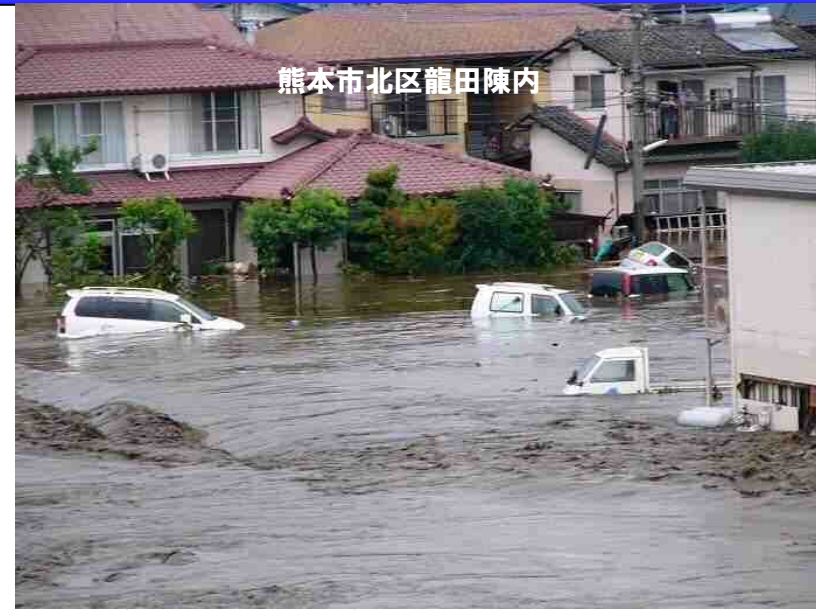
熊本市北区龍田陳内

国道3号(熊本北バイパス)上流付近の浸水状況
(熊本県管理区間) 7/12 10:30頃

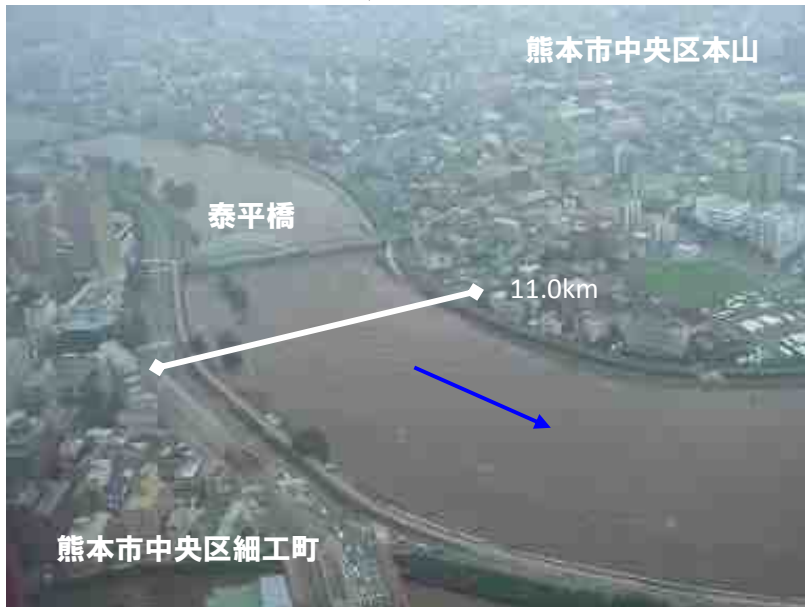
泰平橋

熊本市街地中心部の流下状況 (7/12 14:00頃)

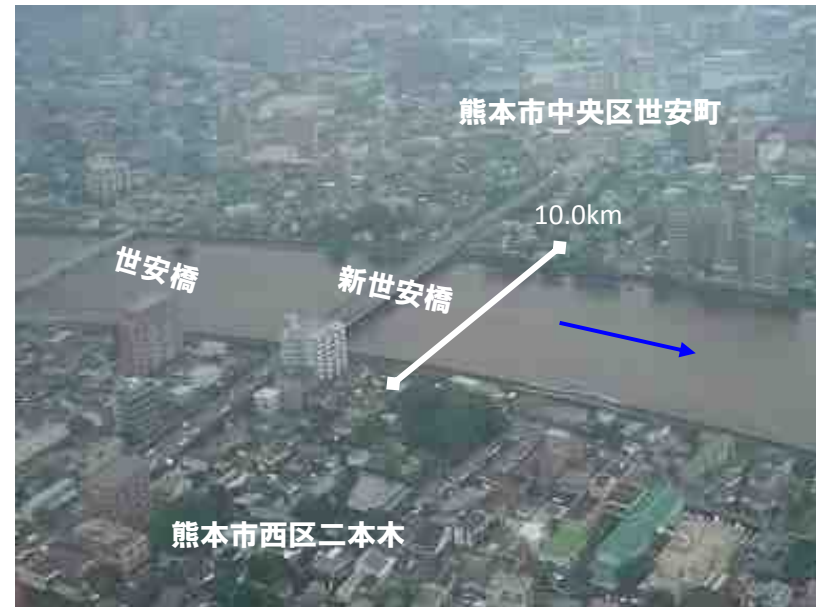
世安橋

熊本市街地中心部の流下状況 (7/12 14:00頃)

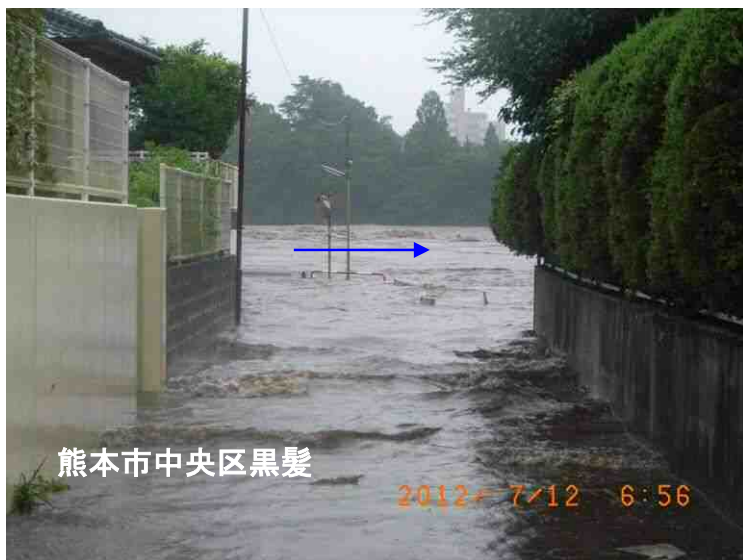
小碓橋下流右岸の越水状況 (7/12 6:56)

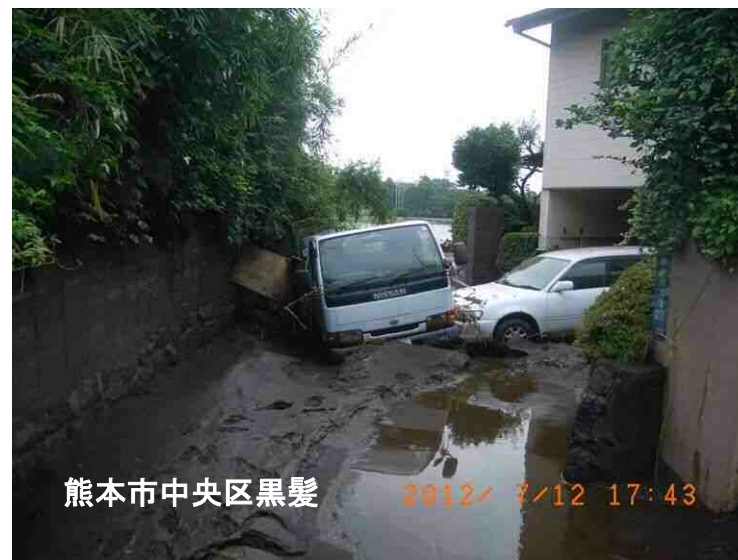
小碓橋下流右岸の越水状況 (7/12 17:43)

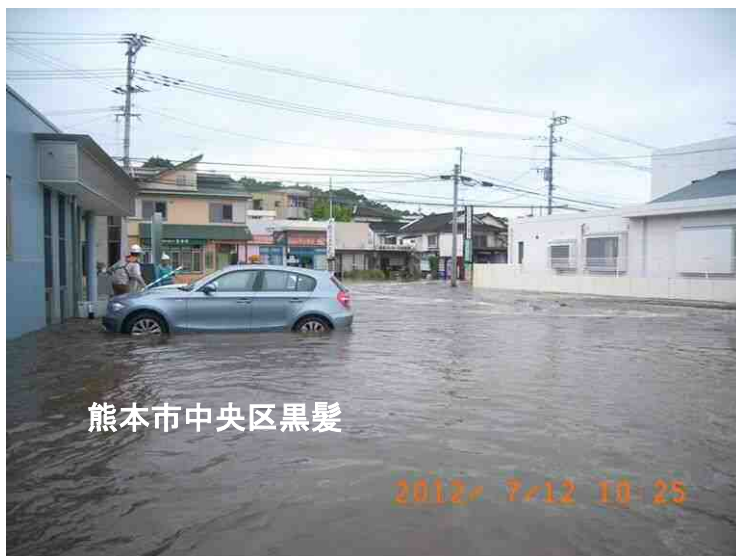
小碓橋下流右岸の越水状況 (7/12 10:25)

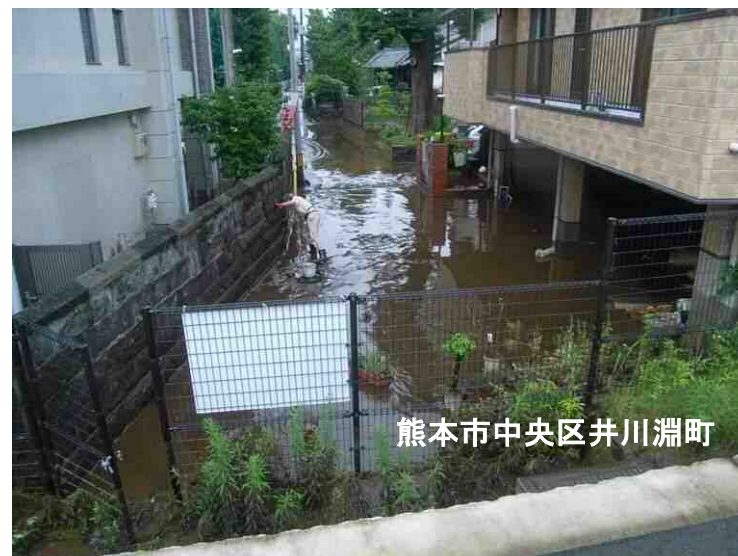
子飼橋下流右岸の浸水状況 (7/12 11:49)

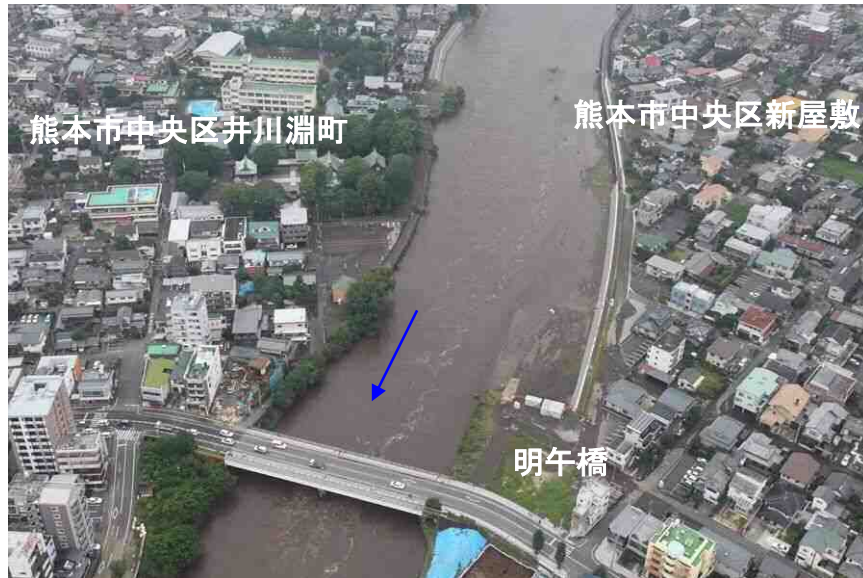
明午橋上流の浸水痕跡 (7/12 14:29)

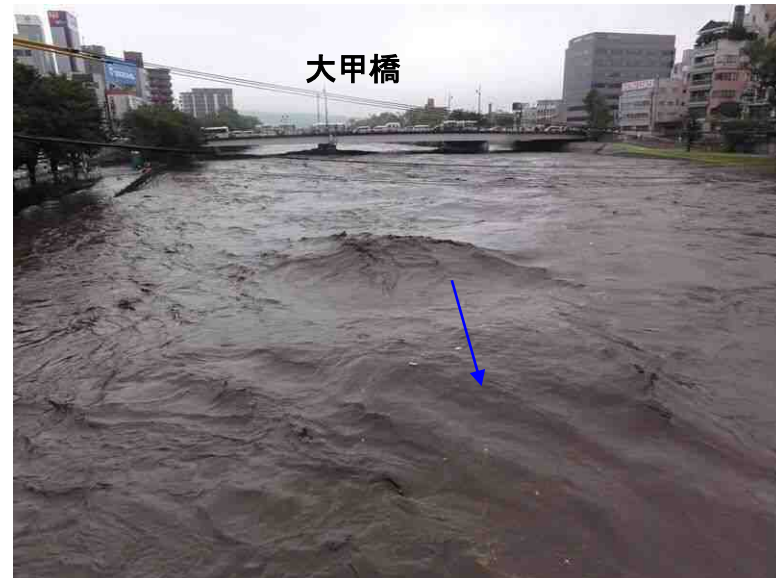
大甲橋下流の流下状況 (7/12 11:31)

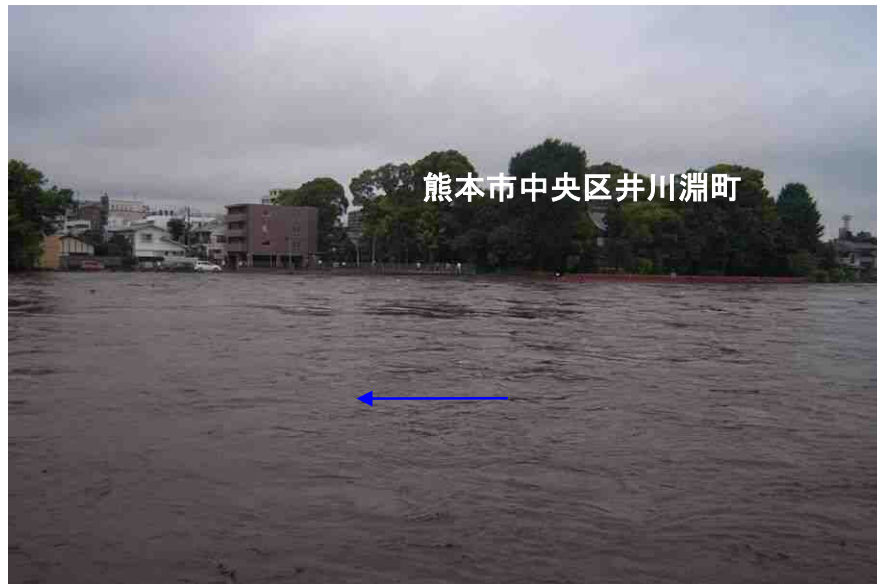
藤崎宮付近の流下状況 (7/12 11:30頃)

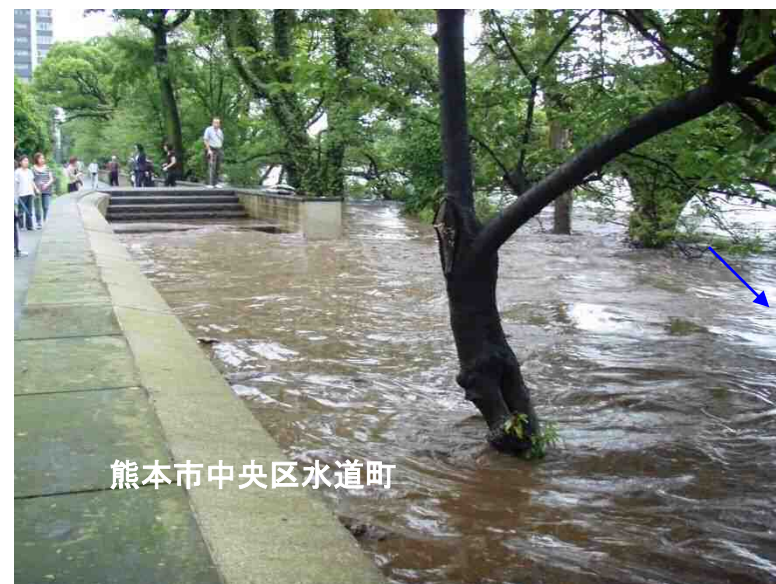
明午橋下流右岸の状況 (7/12 10:43)

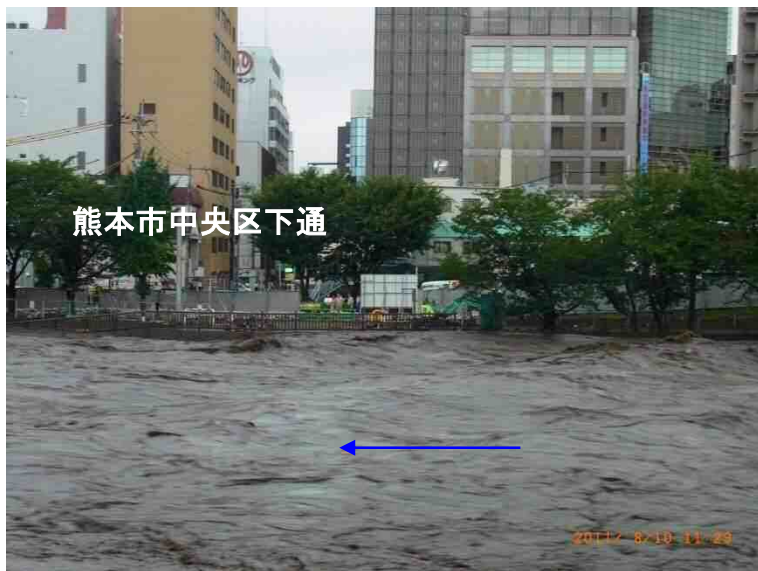
熊本市中央区下通

大甲橋付近下流の流下状況 (7/12 11:29)

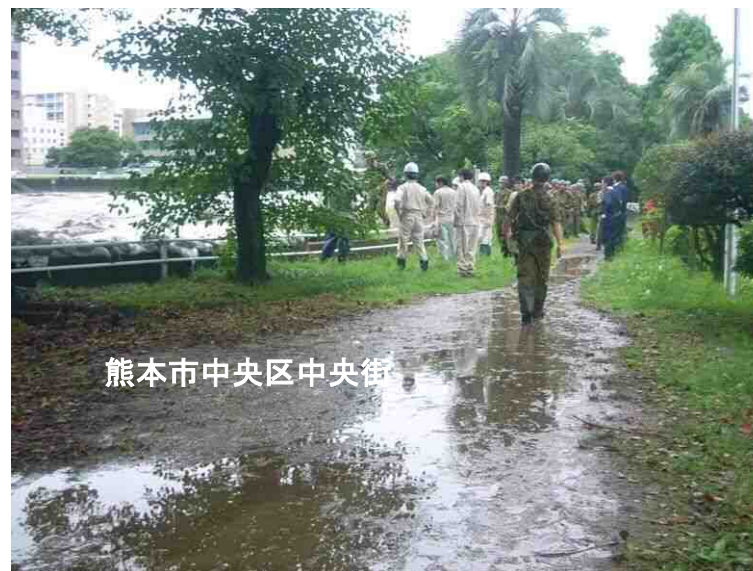
熊本市中央区中央街

銀座橋下流右岸付近の水防活動状況 (7/12 10:57)

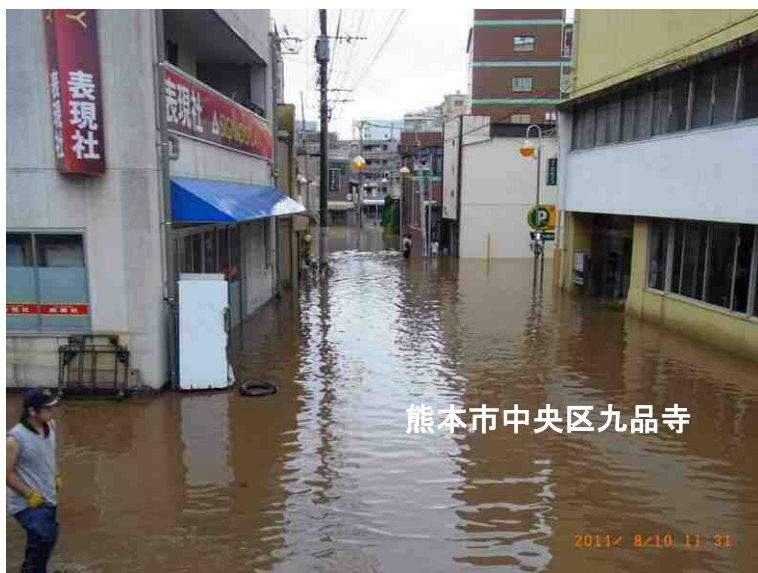
熊本市中央区九品寺

銀座橋上流左岸の浸水状況 (7/12 11:31)

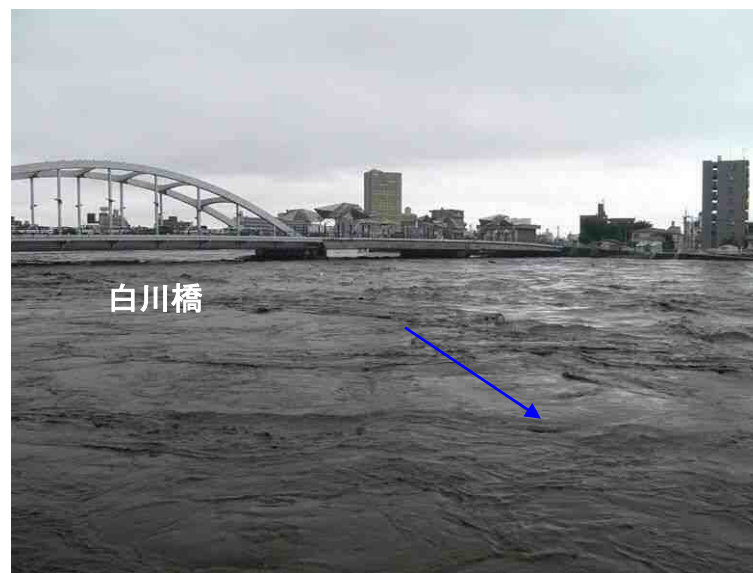
白川橋

白川橋付近の流下状況 (7/12 11:06)

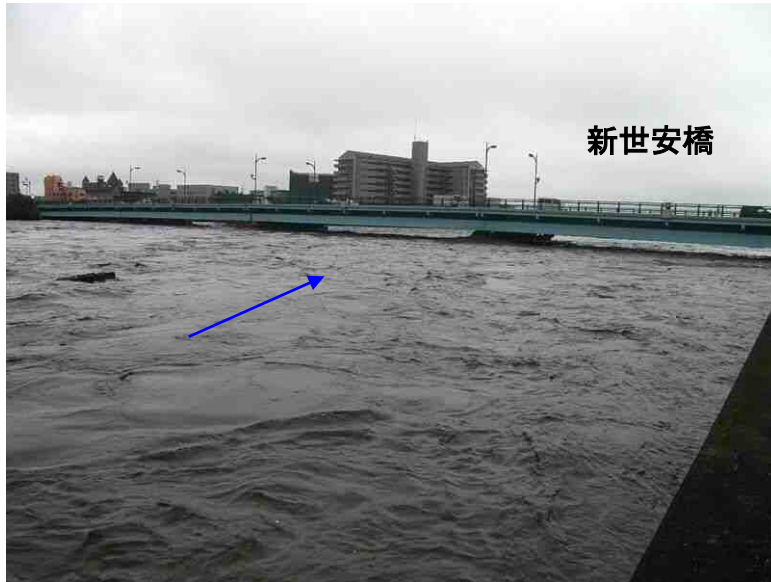
新世安橋付近の流下状況 (7/12 10:59)

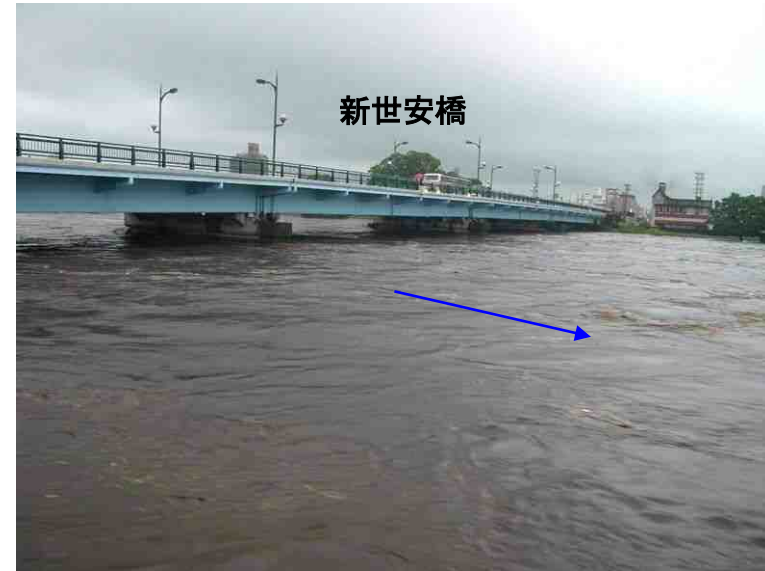
新世安橋付近の流下状況 (7/12 7:22)

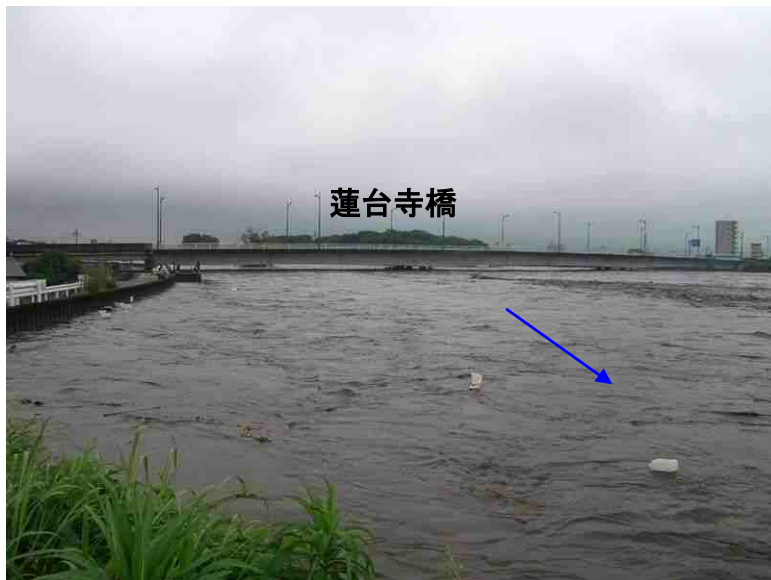
蓮台寺橋付近の流下状況 (7/12 11:24)

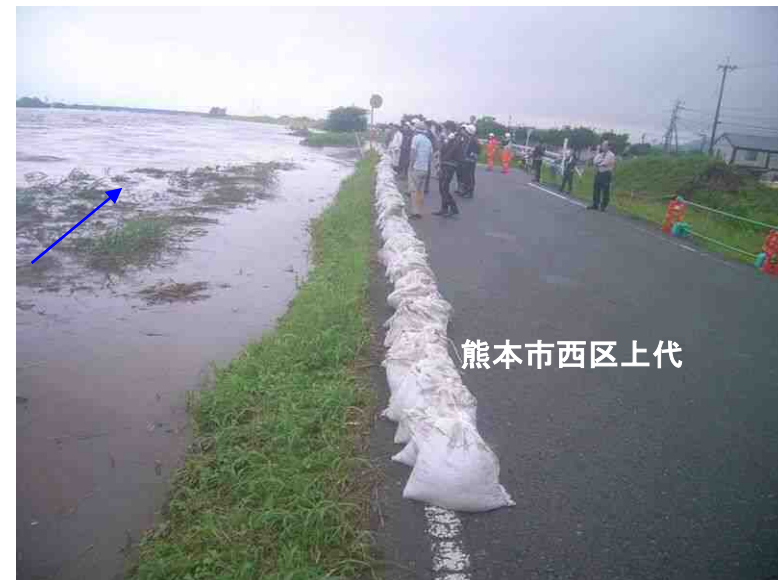
熊本西大橋下流右岸付近の状況 (7/12 11:01)
