令和 6 年 9 月 20 日
九州地方整備局

令和 6 年台風第 10 号に伴う大雨について

【速報版】（第 2 報）

【大分川水系、大淀川水系、肝属川水系】

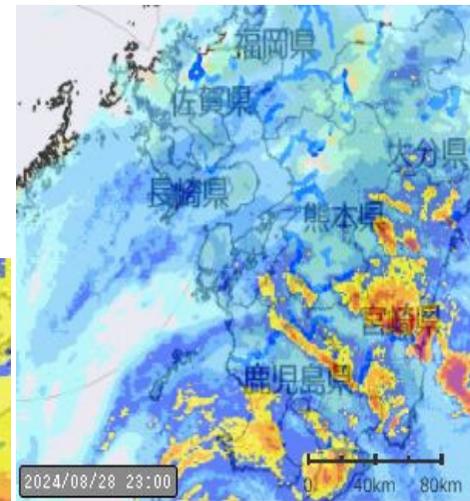
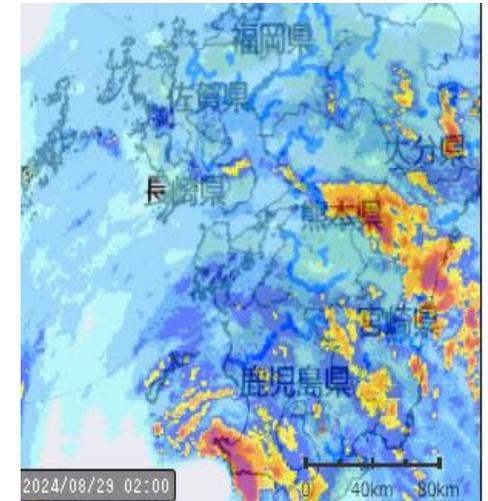
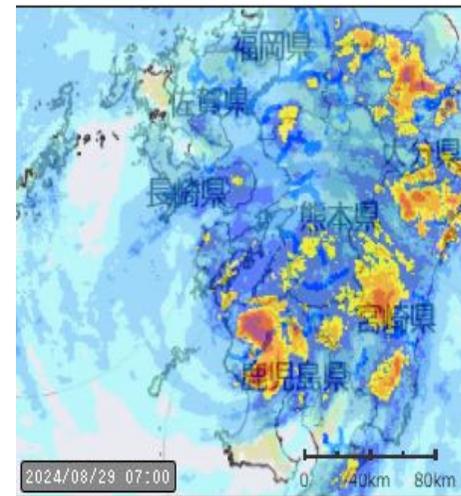
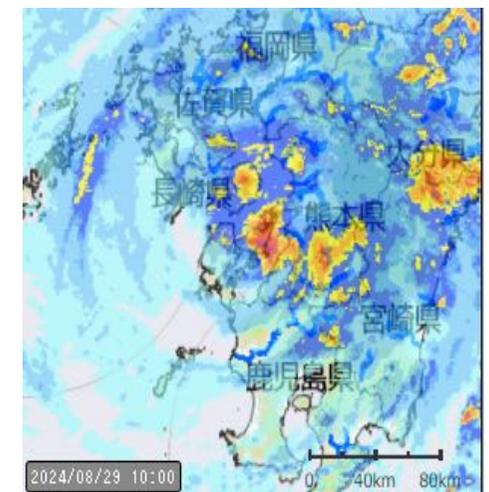
8/27 12:00～8/30 24:00 時間累積レーダ雨量
(統一河川情報システムにより作成した図を加工)

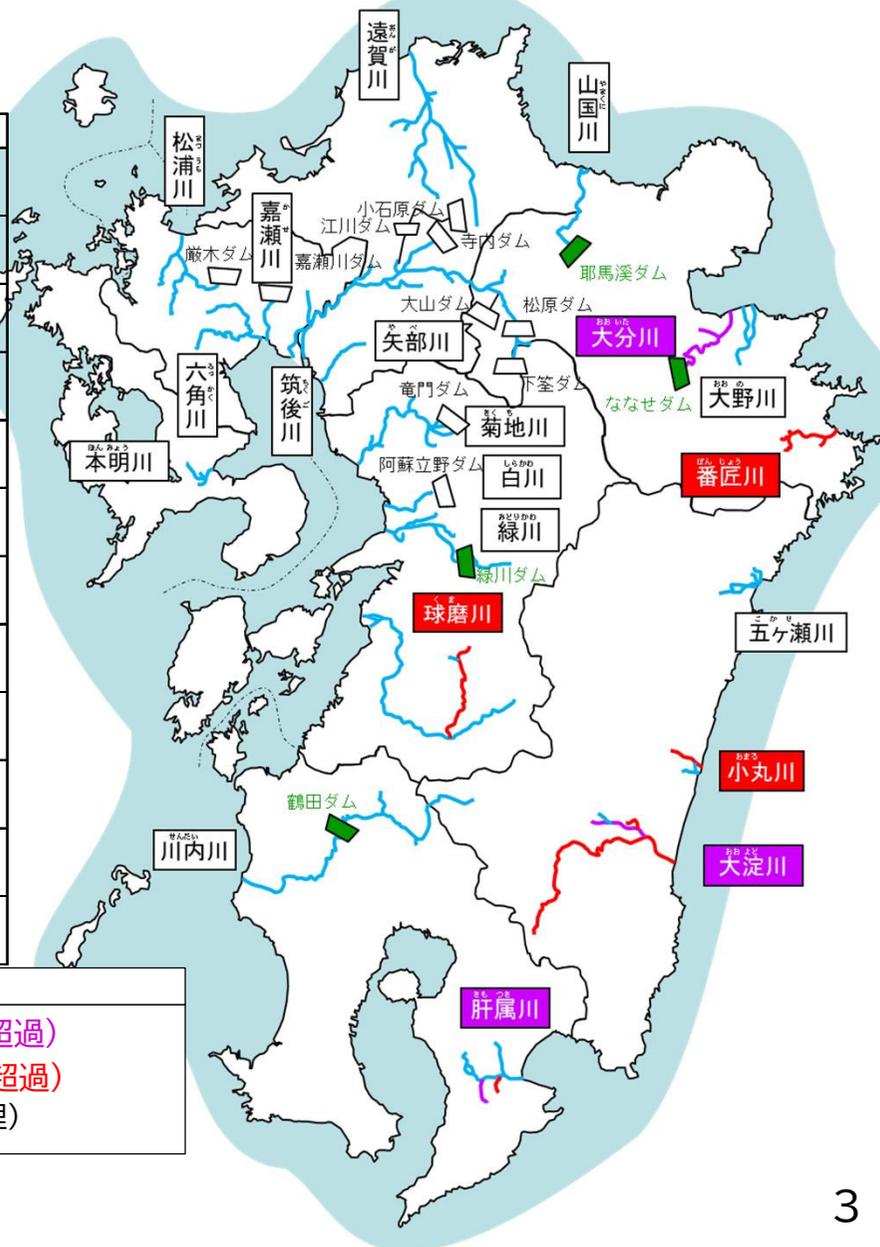
●九州内20の一級水系のうち、3水系で氾濫危険水位(レベル4)に達し、1観測所では、観測史上1位の水位を記録した。

- レベル4(氾濫危険水位超過)
- レベル3(避難判断水位超過)
- 洪水調節 実施ダム(国管理)

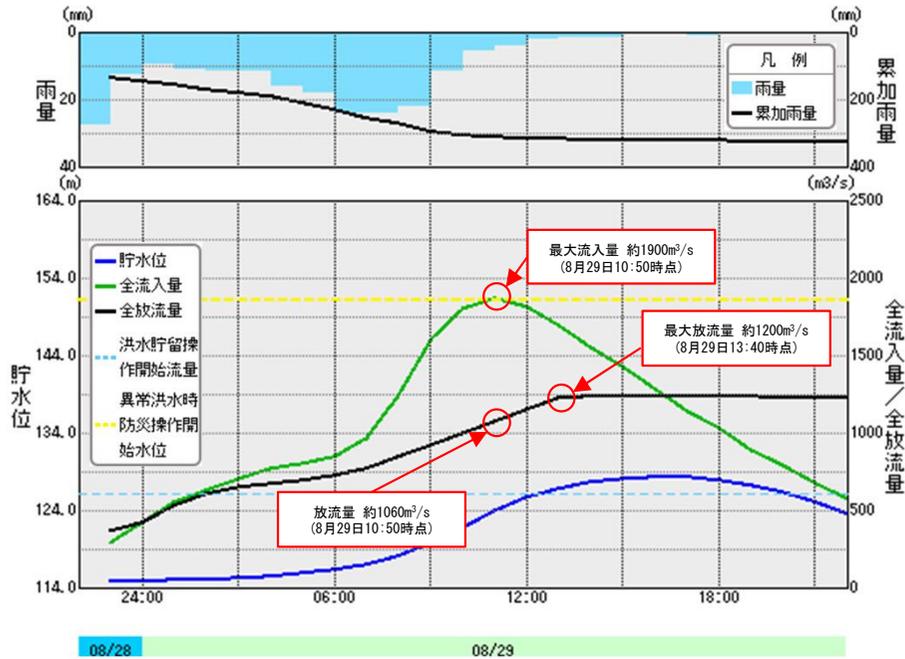
つるだ
鶴田ダム (川内川水系川内川)

洪水時にはダムに流れ込む水量の一部を貯め、ピーク時に下流へ流す水量を最大約4割低減（放流量最大約840m³/sカット）

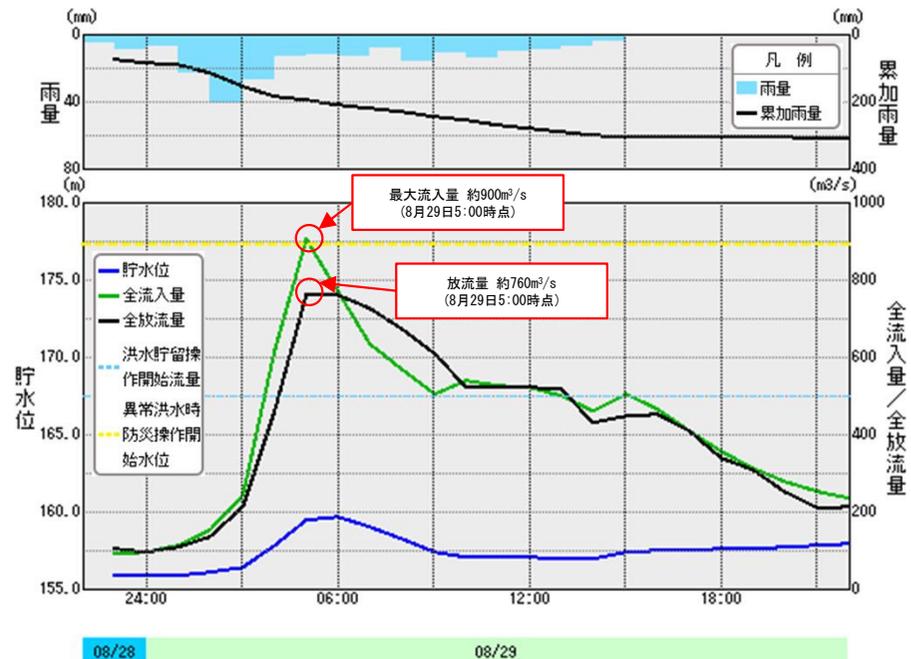
みどりかわ
緑川ダム (緑川水系緑川)

洪水時にはダムに流れ込む水量の一部を貯め、ピーク時に下流へ流す水量を最大約2割低減（放流量最大約140m³/sカット）

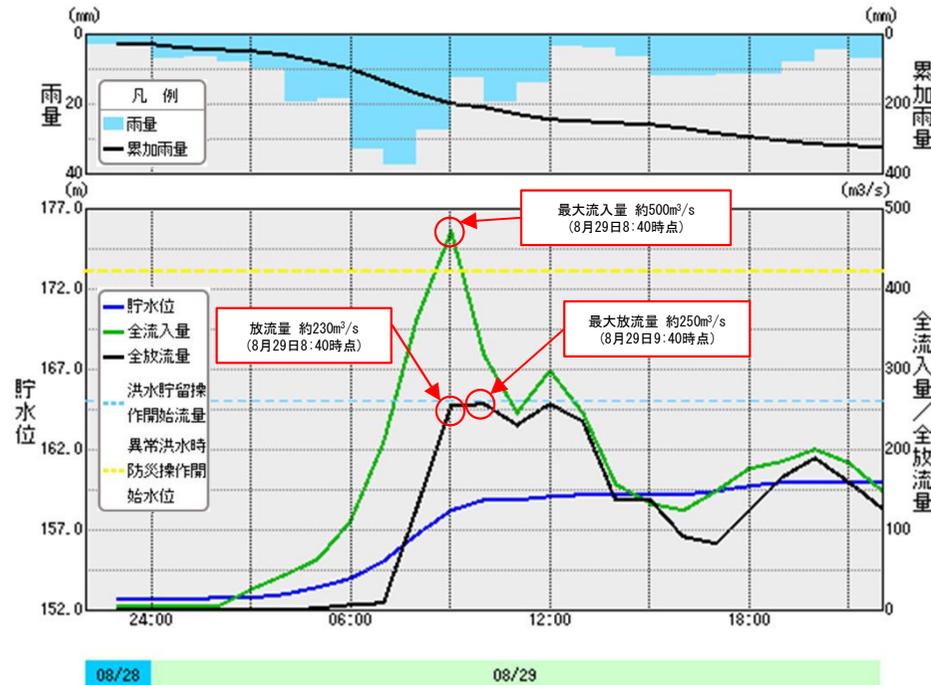
やばけい
耶馬溪ダム（山国川水系山移川）

洪水時にはダムに流れ込む水量の一部を貯め、ピーク時に下流へ流す水量を最大約5割低減（放流量最大約270m³/sカット）

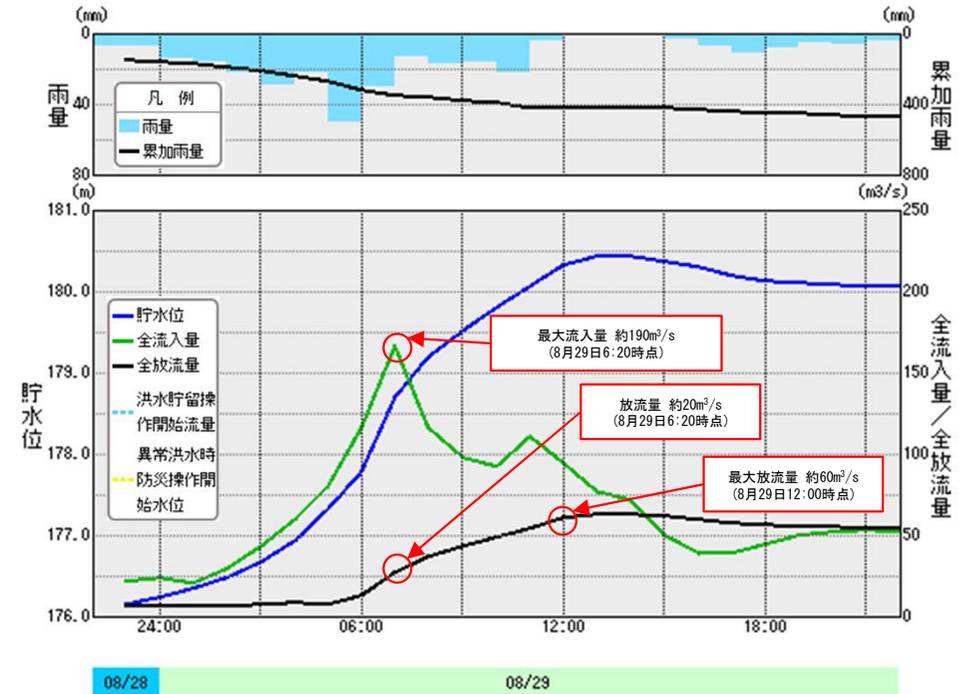
ななせダム（大分川水系七瀬川）

洪水時にはダムに流れ込む水量の一部を貯め、ピーク時に下流へ流す水量を最大約9割低減（放流量最大約170m³/sカット）

- 台風第10号に伴う豪雨により、ダム上流域において493mm (8月27日23時20分～30日17時00分) の累加雨量を観測。
- ななせダムは、現在、本格運用前の試験湛水中ですが、約2,974千m³ (25mプール約8,261杯分) の洪水を一時的に貯留し、洪水時に最大でダムへ流れてくる水量を約9割低減。
- これにより、ダム下流の大分川水系七瀬川の胡麻鶴地点において約30cmの水位低減効果を発揮したと推定。

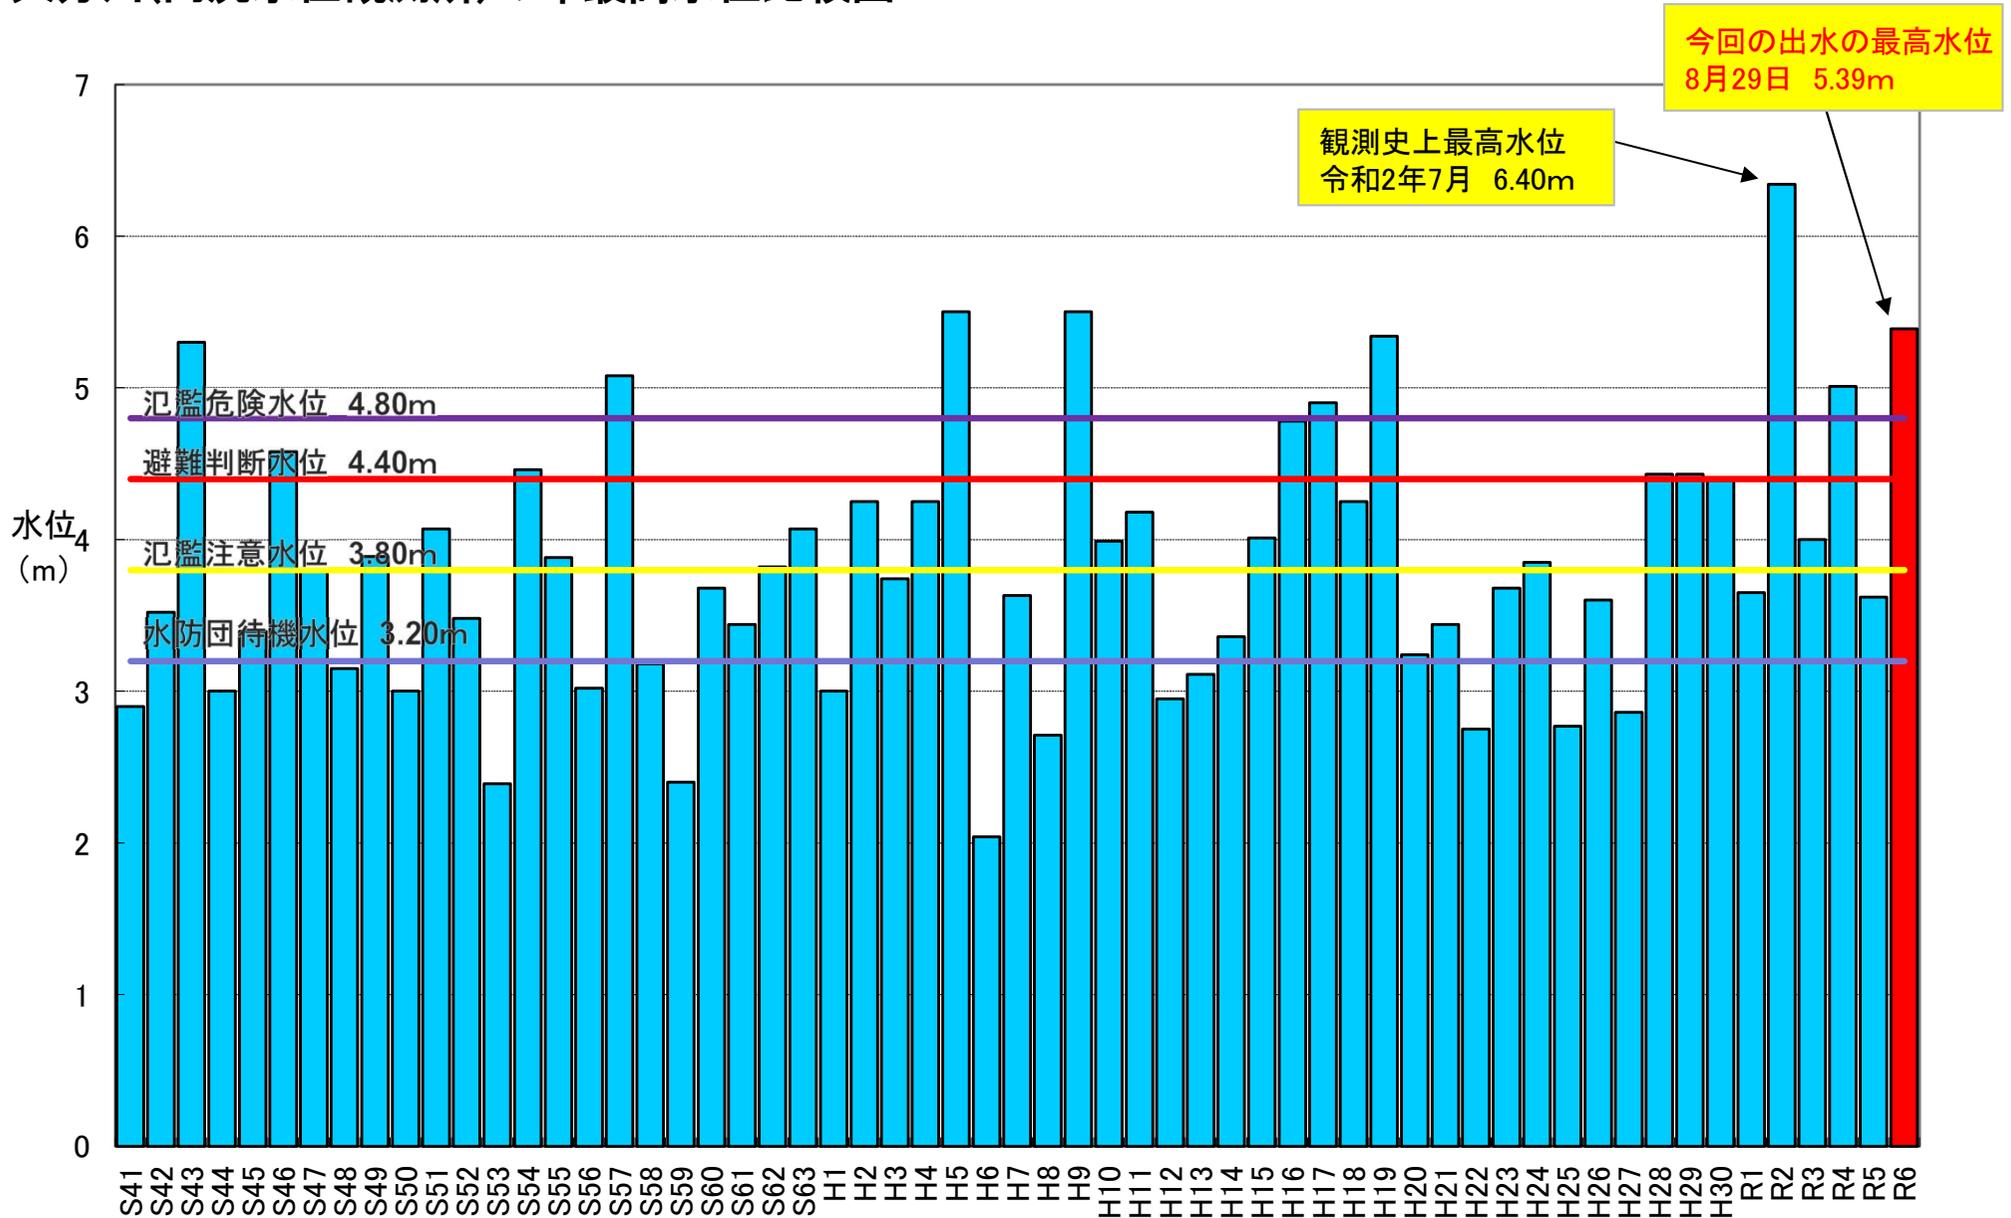
大分川(同尻水位観測所)の年最高水位比較図

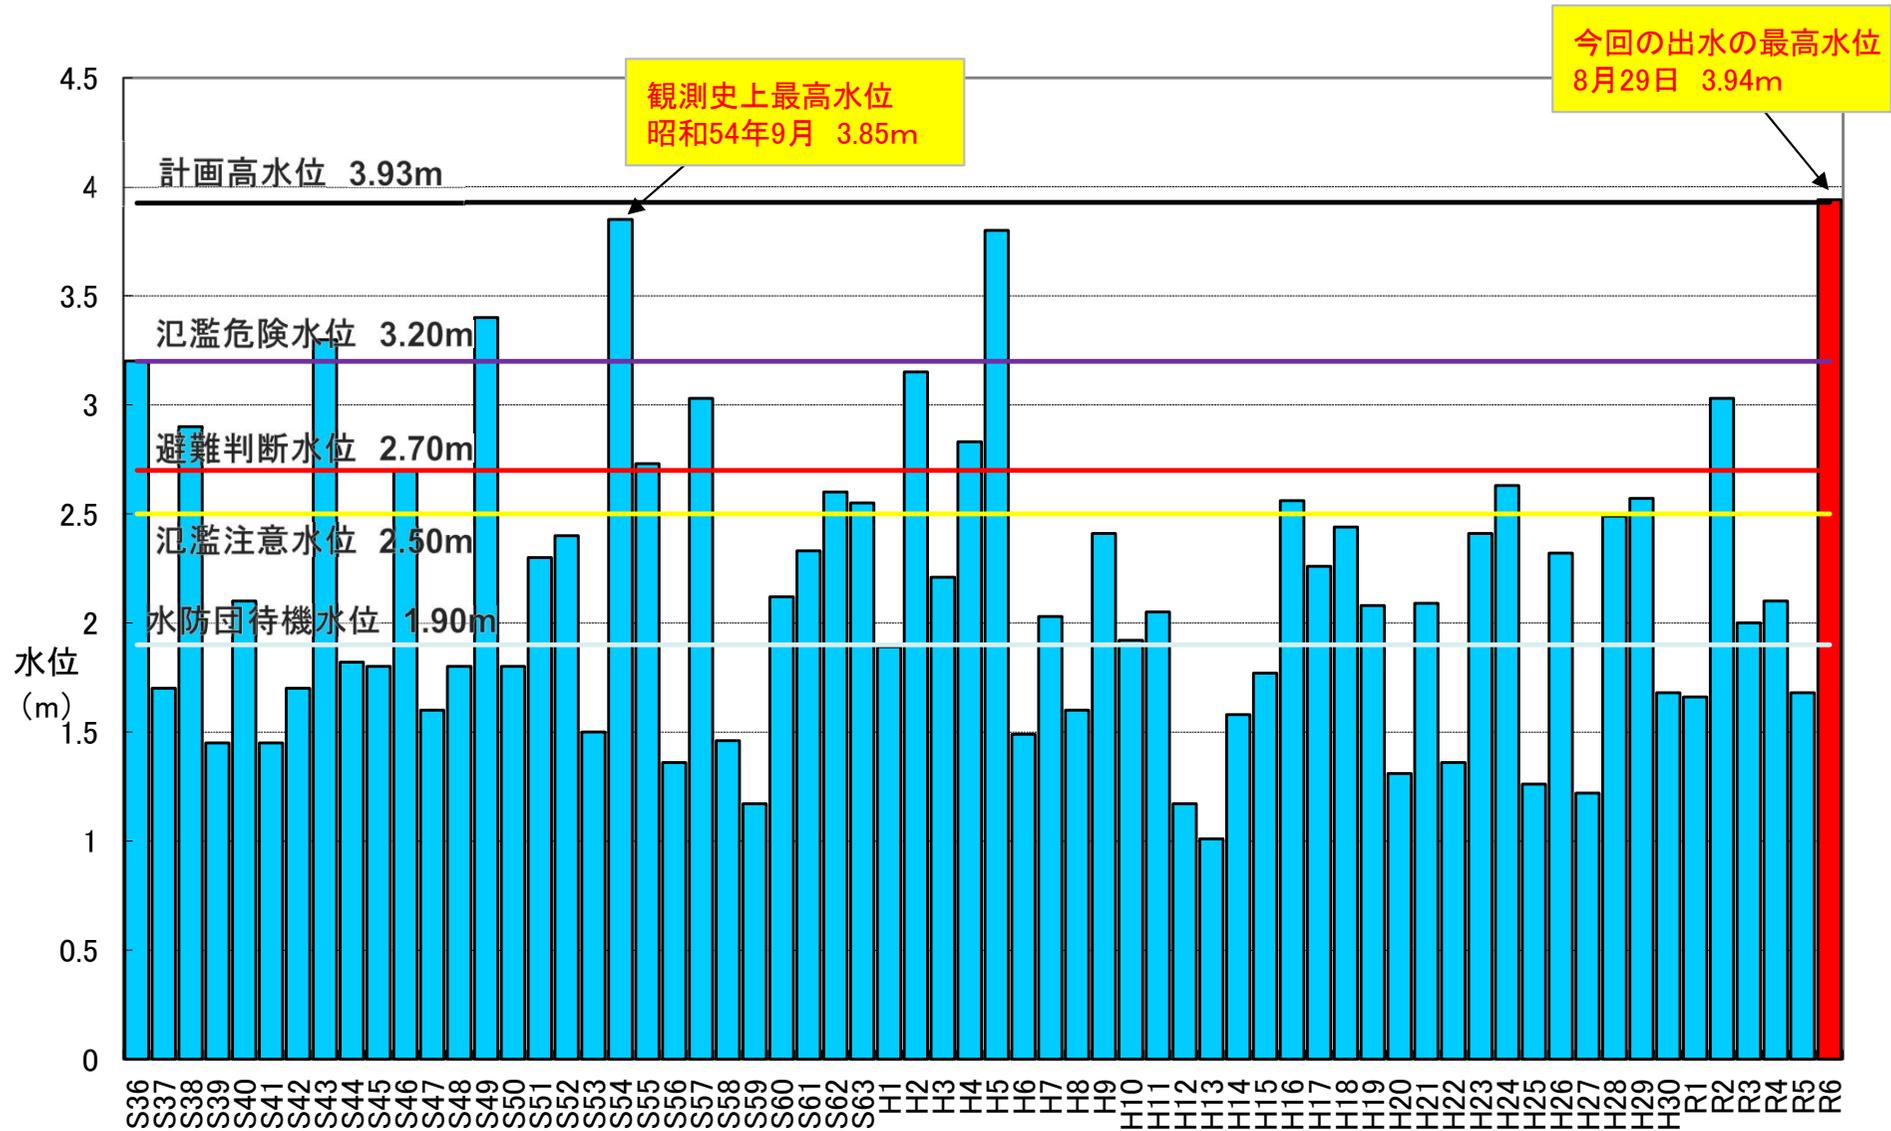
賀来川(宮苑水位観測所)の年最高水位比較図

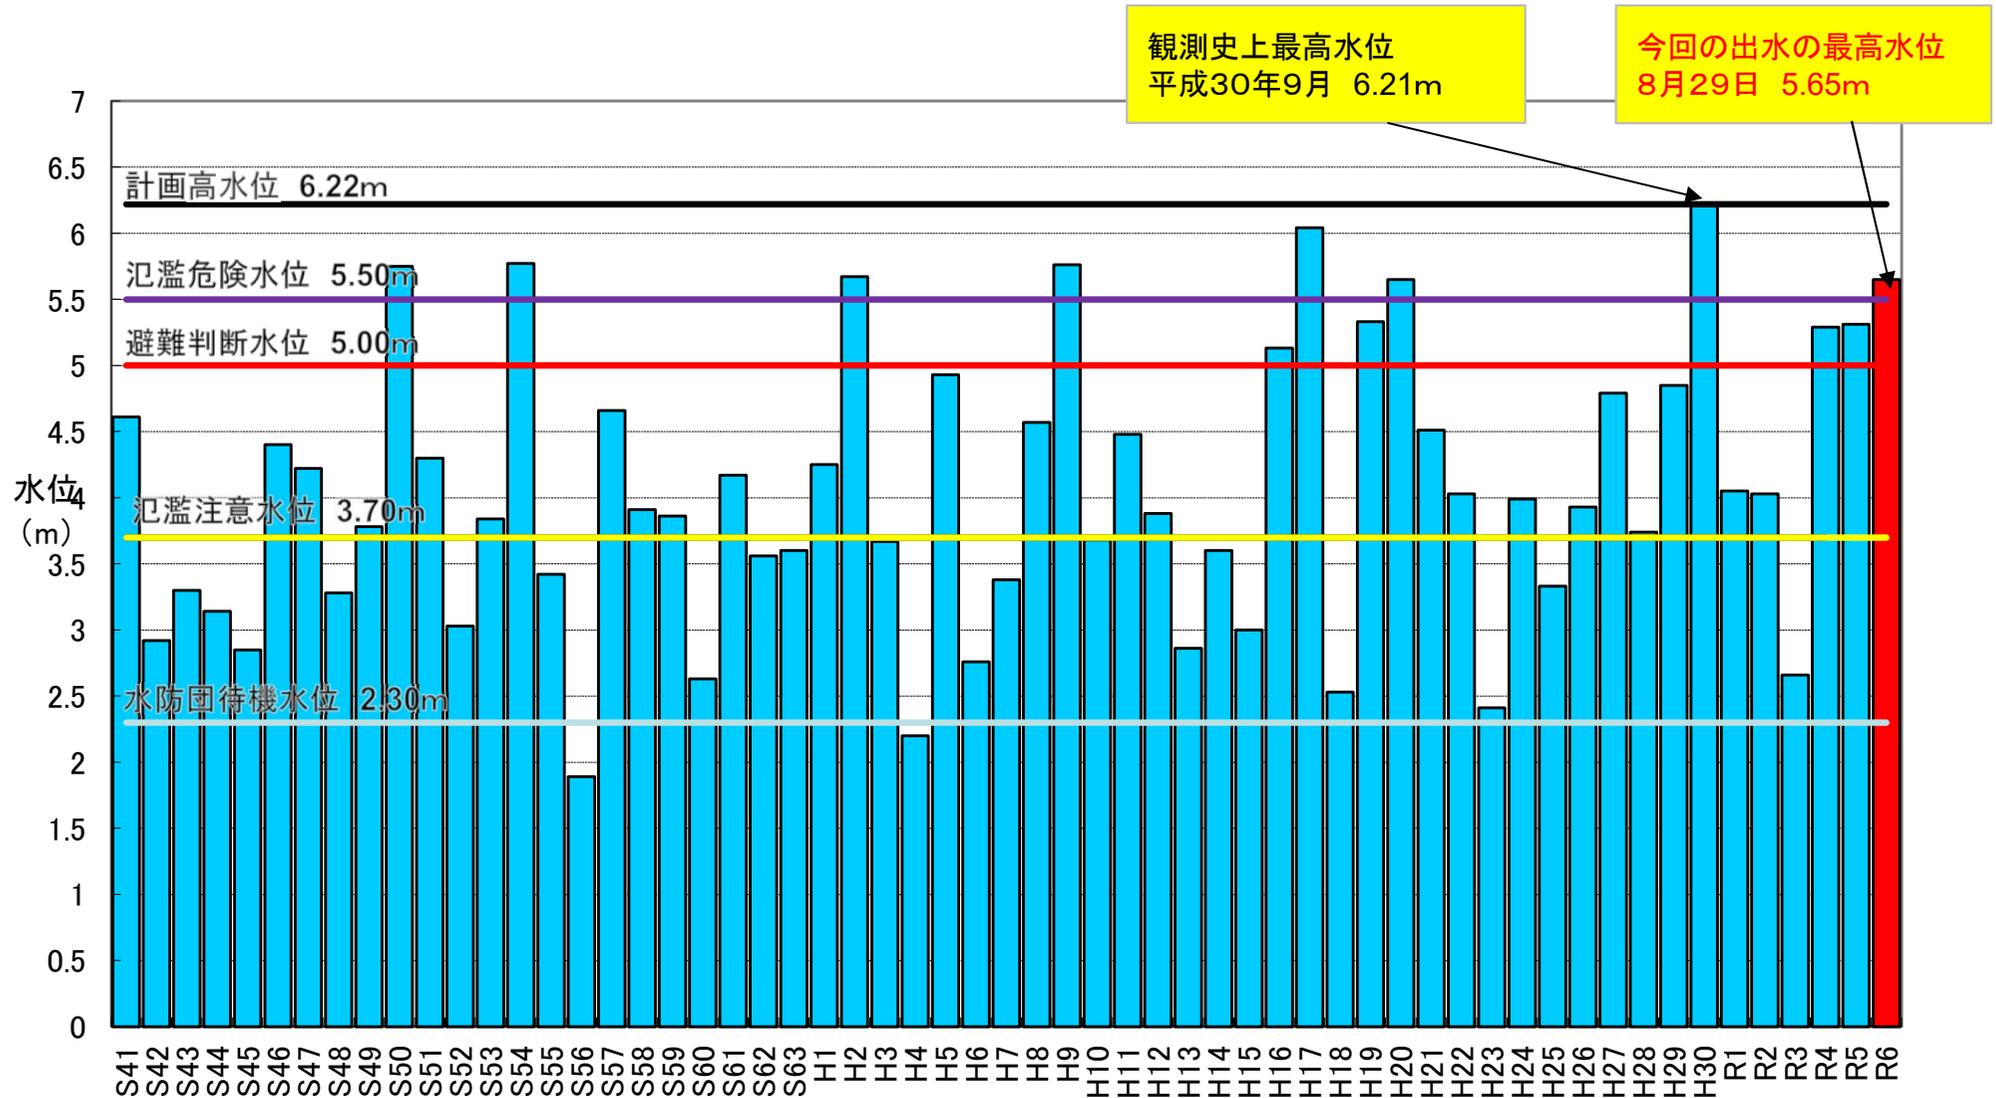
始良川(始良橋水位観測所)の年最高水位比較図

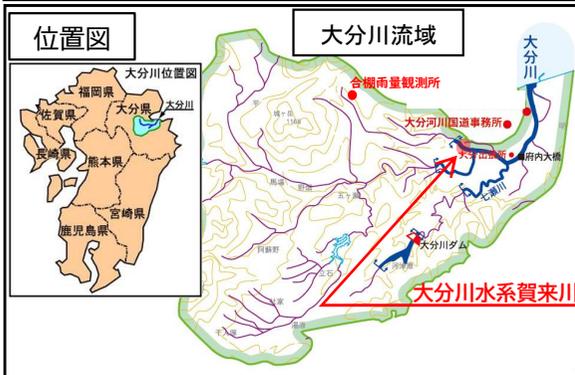
賀来地区無堤部溢水状況
平成5年9月洪水(台風13号)

○大分川水系賀来川では、平成5年9月洪水で溢水により床上浸水15戸、床下浸水18戸が発生。今回の台風10号では、平成5年9月洪水を上回る雨量を観測(合棚雨量観測所では12時間で497mmの雨量を記録)したが、賀来川の溢水氾濫による家屋浸水被害は発生しなかった。
 ○流下能力向上を目的に堤防整備や橋梁の架替を実施し、平成30年度に完成。これら治水対策の効果が発現。

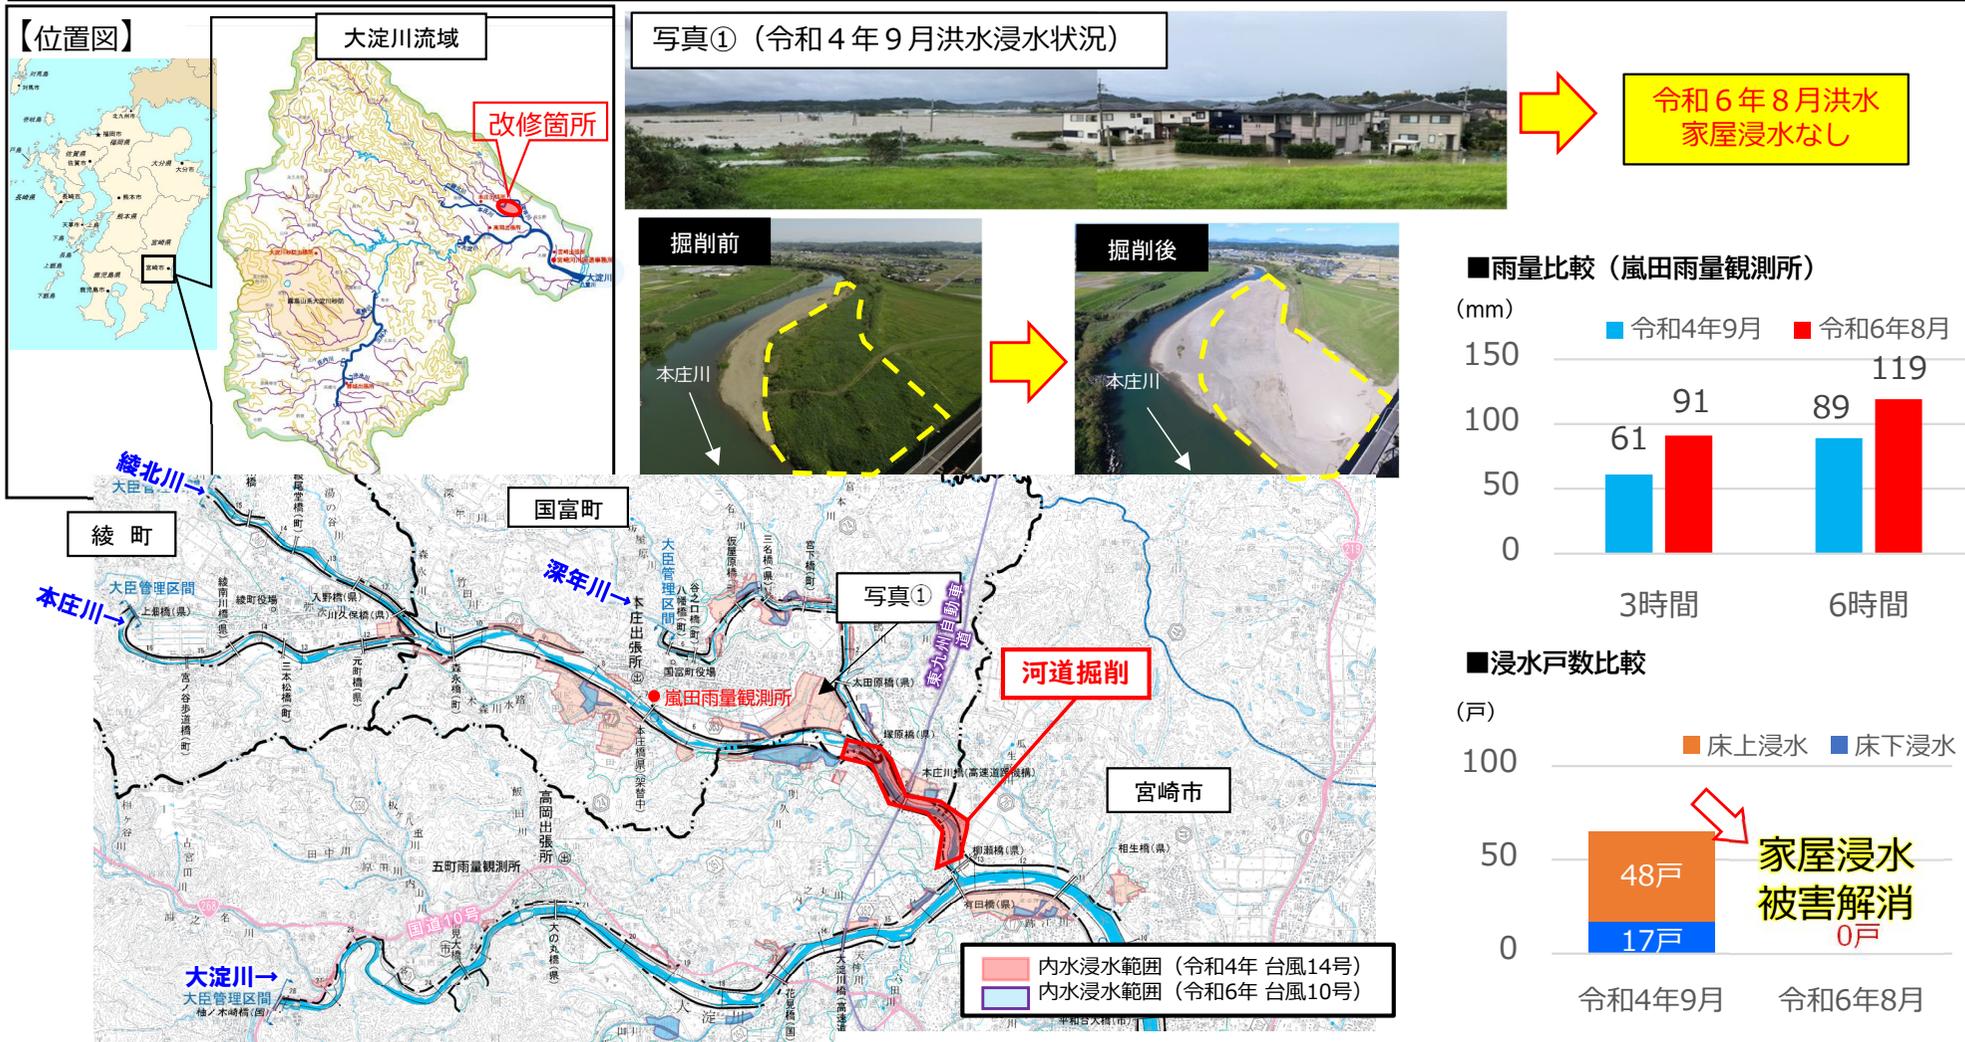
- 大淀川水系本庄川では、令和4年9月台風14号で床上浸水48戸、床下浸水17戸の内水被害が発生。今回の台風10号では、令和4年9月洪水を上回る雨量を観測（嵐田雨量観測所^{あらしだ}では6時間で119mmの雨量を記録）したが、家屋浸水被害は発生しなかった。
- 令和4年9月洪水後に「防災・減災対策等強化事業推進費」を充当し、再度災害防止対策として河道掘削（約45,000m³）等を実施しており、これら治水対策の効果が発現。

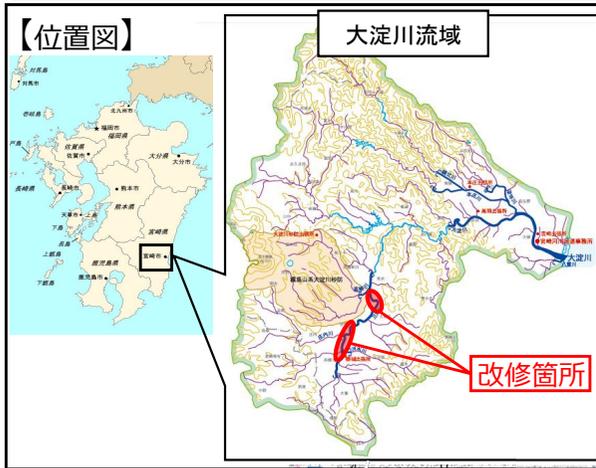
写真① (令和4年9月洪水浸水状況)

○大淀川水系大淀川・沖水川では令和4年9月台風14号で床上浸水182戸、床下浸水22戸の内水被害が発生。今回の台風10号では、令和4年9月洪水と同等の雨量を観測（^{たけした}岳下雨量観測所では3時間で86mmの雨量を記録）したが、家屋浸水被害は発生しなかった。

○令和4年9月洪水後に「防災・減災対策等強化事業推進費」を充当し、再度災害防止対策として河道掘削（107,000m³）等を実施しており、これら治水対策の効果が発現。

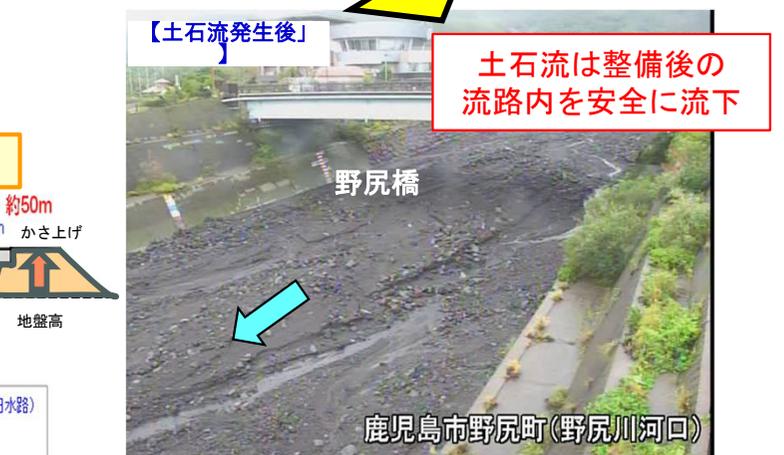
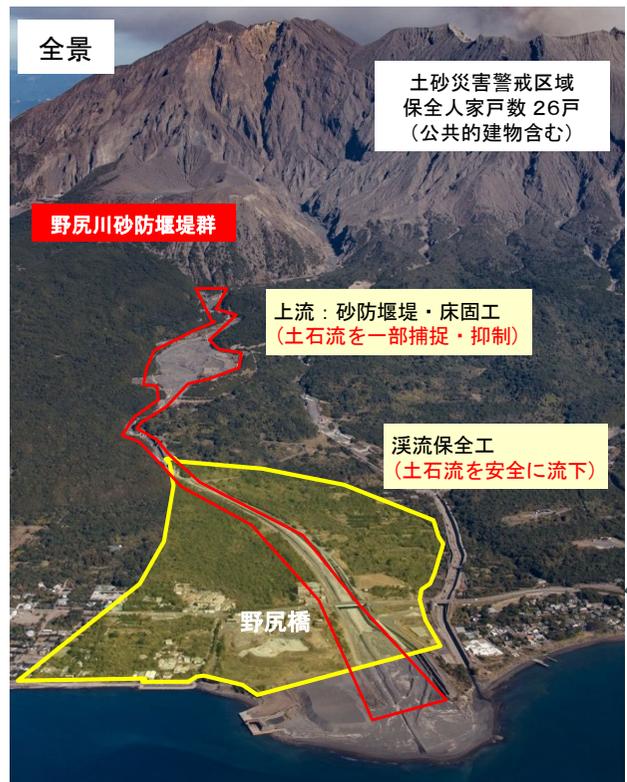
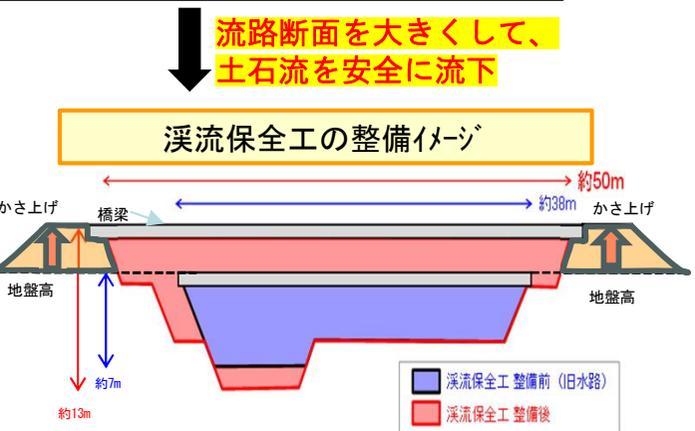
災害発生日 : 令和6年8月28日
 降雨状況 : 連続雨量 265mm(8月27日22時~29日11時)
 時間最大雨量 38mm(8月28日20時~28日21時)
 ※野尻川雨量観測所
 発生箇所 : 鹿児島県鹿児島市野尻町野尻
 発生状況 : 砂防堰堤等の整備が完了し、国による管理を行っている野尻川において、台風第10号に伴う大雨により土石流が発生したが、上流の砂防堰堤や床固工、そして下流の溪流保全工が効果を発揮し、土石流が川から溢れ出ないように、流路内を通して海まで安全に流下させ下流地区への被害を未然に防止。

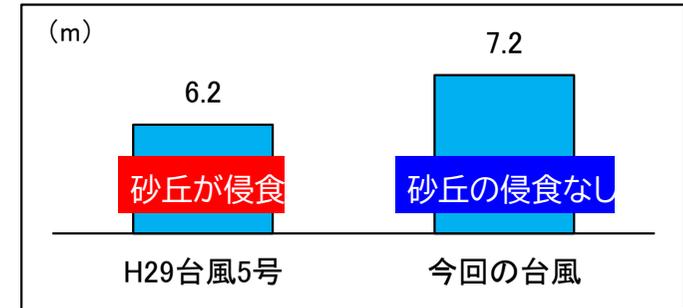
○波高比較

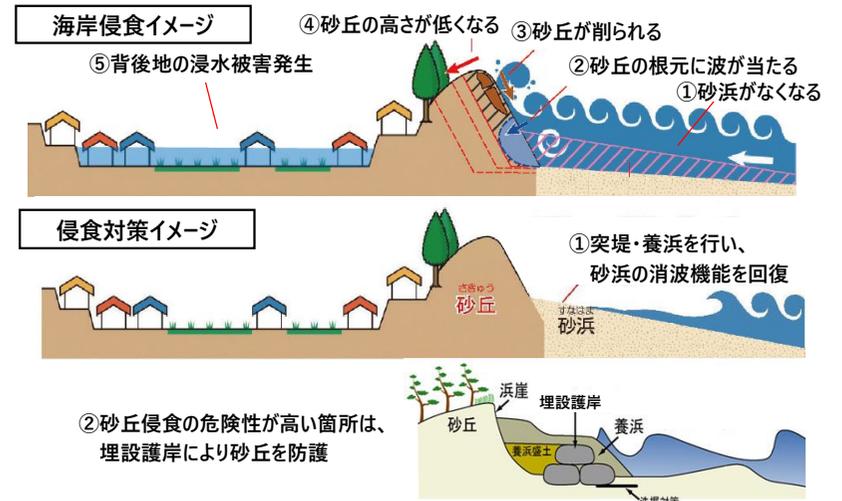
○海岸侵食及び侵食対策イメージ
