2. 流域及び河川の概要について

2.1 流域の地形・地質・土地利用等の状況

2.1.1 流域の概要

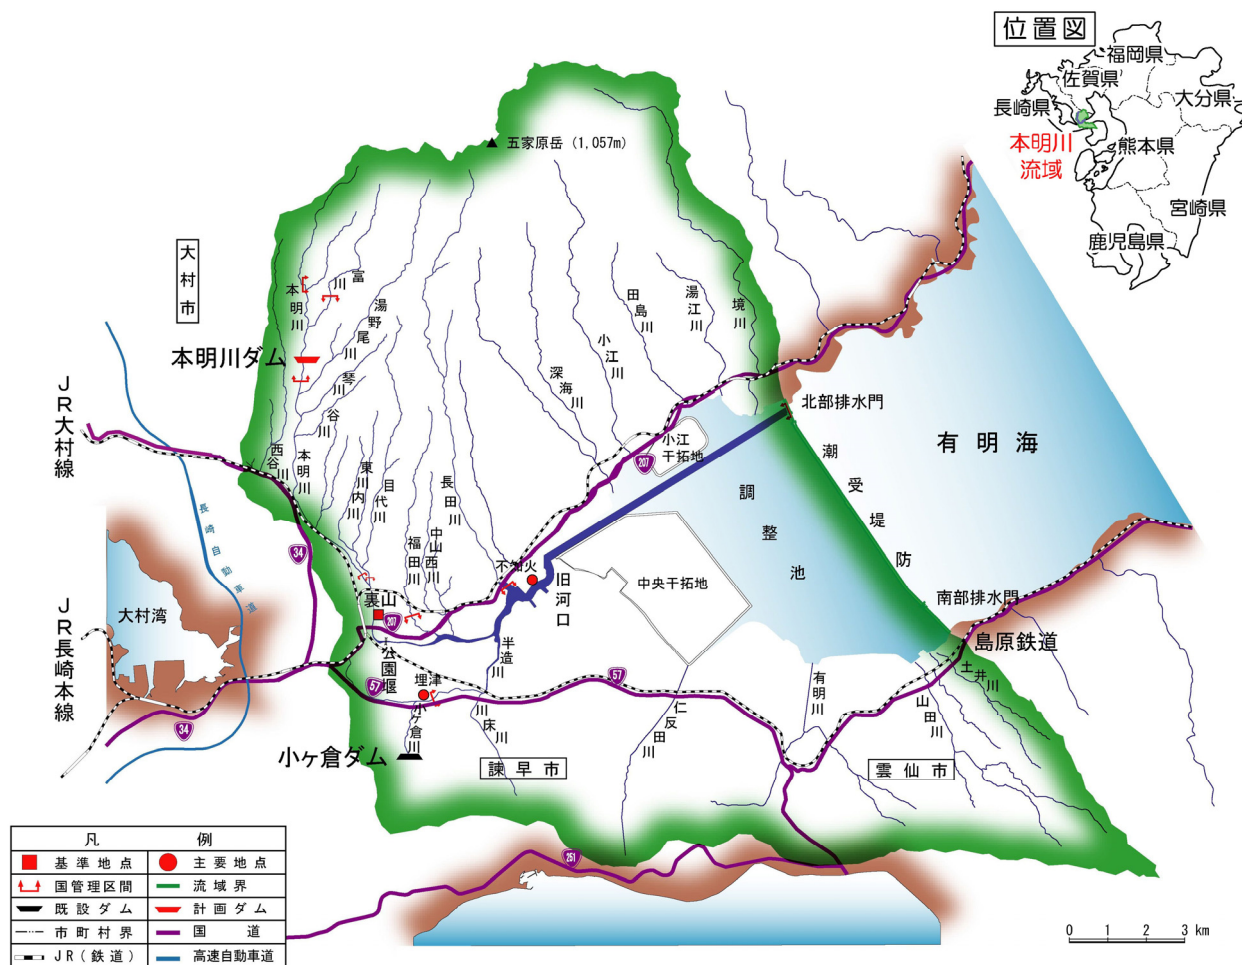
図 2.1-1 本明川流域図

本明川は、その源を長崎県諫早市五家原岳（標高 1,057m）に発し、多良山系の急峻な山麓を南下し、湯野尾川・目代川などの支川を合流して下流の諫早平野を潤し、福田川、半造川を合わせて河口部の調整池に注ぐ、幹川流路延長 28km、流域面積 249km² の一級河川である。

本明川は、多良山系の急峻な山麓をほぼ直線的に南下した後、流れを東に変え、その裾野に帯状に広がる水田地帯を沿うようにして流れ、諫早市街地の中心部付近まで急勾配で貫流した後、干拓により開けた広い水田地帯を緩やかに蛇行しながら流れている。また、平成 20 年 3 月には諫早湾干拓事業が完了し、広大な干拓地が創出された。このことにより、本明川の河口部が 7 km 延伸し、それに伴い流域面積も増加している。

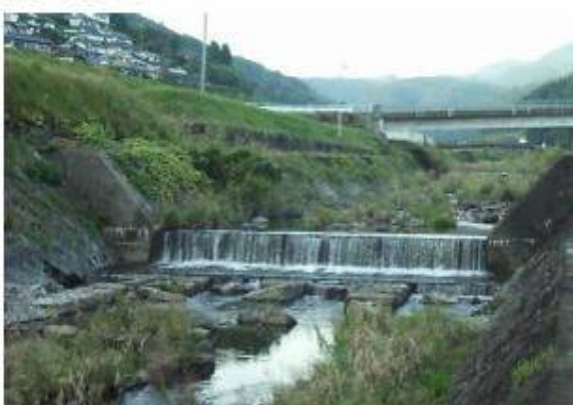
写真 2.1-5 上流部の河川環境

源流部の溪谷を抜け、火山性の堆積物が浸食して形成された幅広い谷の底部を流下する上流部は、流れが直線的で水辺環境の変化に乏しく山付きの区間となっており、平坦な河道に点在する小規模な瀬と淵には、カワムツなどが生息するとともに、局所的に形成された早瀬の浮き石状態の礫間には有明海流入河川に特徴的なアリアケギバチがみられる。また、しだいに流れが緩やかになり、河床にツルヨシ等が分布する開けたところではゲンジボタルが生息している。

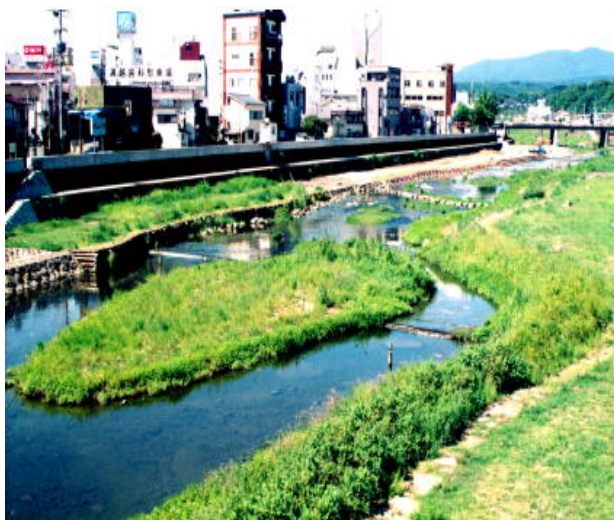
写真 2.1-9 中流部の河川環境
(旧河口から 5.6km 付近)

多良山系の裾野から諫早市街部を流れる中流部は、高水敷が狭い単断面的な河道であり、水辺には河川公園や遊歩道が整備され、市街部の貴重な親水空間として市民に親しまれている。河川敷は、草丈の低い植物が広く生育し、バッタ類等の草地性の昆虫類やスズメ等の鳥類が生息している。水域はオイカワ等の生息場となっており、それらをエサとするカワセミも生息している。

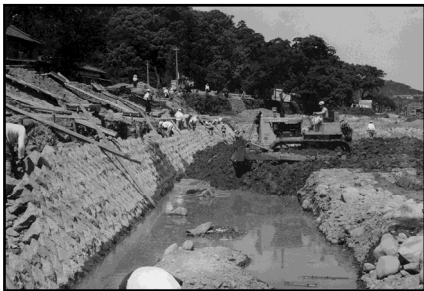
図 2.2-1 本明川の治水事業の実施区間の変遷

昭和32年7月25日の諫早大水害を契機に昭和33年度より直轄河川に編入し、本明川本川のほか、福田川、半造川及び長田川の主要な区間を加えた計画を定め、本川上・中流部の河川の拡幅工事、中流部の特殊堤工事、支川半造川、福田川の築堤工事を実施した。また、眼鏡橋^{めがね}の解体移設、新橋^{しん}、高城橋^{たかしろ}の架け替え、公園堰の改築、さらに河川改修と土地区画整理事業が一体となったまちづくりなどが行われ、昭和35年度末までに諫早市街地の基本的な復旧工事がほぼ完成した。その後、昭和39年の河川法改正に伴い、昭和44年に「本明川水系工事実施基本計画」が策定され、築堤、河道掘削、護岸、水門、樋門及び内水対策事業を引き続き実施し、昭和49年度には、諫早排水機場が完成した。

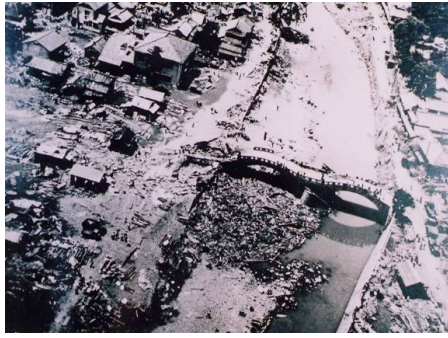
昭和 32 年 7 月 諫早市街地（眼鏡橋付近）

図 2.2-2 主な洪水被災状況図

発生年月日	発生原因	水文状況		被害状況※
		実績流量 (裏山)	日雨量 (裏山上流域)	
昭和 32 年 7 月 25 日	梅雨前線	—	約 620mm	死者：494 名、行方不明者：45 名 負傷者：1,476 名 家屋全壊・流失：727 戸、家屋半壊：575 戸 床上浸水：2,734 戸、床下浸水：675 戸
昭和 37 年 7 月 7 日	梅雨前線	約 730m ³ /s	約 250mm	負傷者：14 名 家屋全壊：60 戸、家屋半壊：25 戸 床上浸水：2,262 戸、床下浸水：8,058 戸
昭和 57 年 7 月 22 ～24 日	梅雨前線	約 690m ³ /s	約 470mm	床上浸水(外水)：118 戸 床上浸水(内水)：494 戸 床下浸水(外水)：168 戸 床下浸水(内水)：713 戸
平成 11 年 7 月 23 日	熱帯低気圧	約 720m ³ /s	約 290mm	床上浸水(内水)：397 戸 床下浸水(内水)：227 戸
平成 23 年 8 月 23 日	前線	約 700m ³ /s	約 200mm	床上浸水(内水)：5 戸 床下浸水(内水)：24 戸

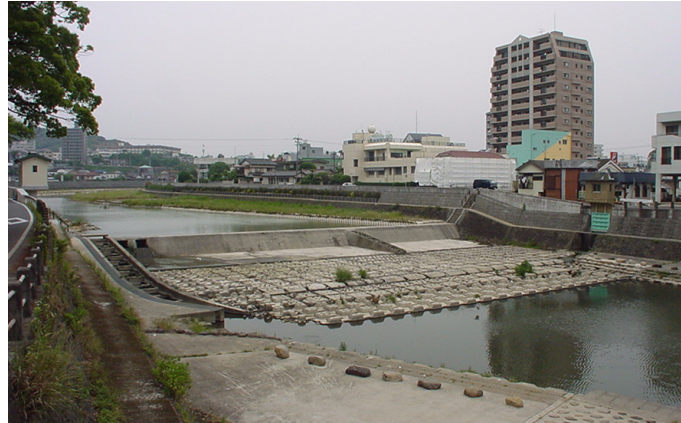
写真 2.2-1 公園堰（本明川 5k100 付近）

諫早市街地の中心部に位置する公園堰は、本明川の農業用水利用の中で大規模かつ重要な取水施設となっている。

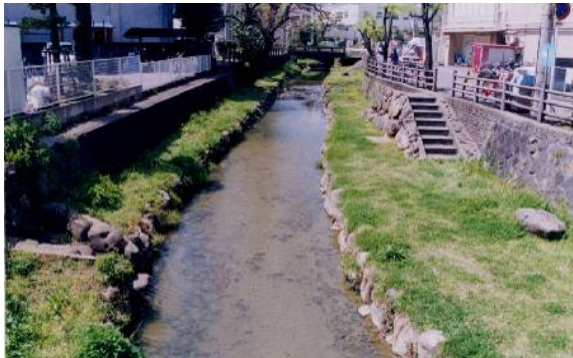
写真 2.2-2 倉屋敷川

公園堰から取水された水は、諫早市街地を流下している。

また、公園堰から取水された農業用水は、諫早市街地の水路を流下し、地域住民の生活文化の中に溶け込んでいる。

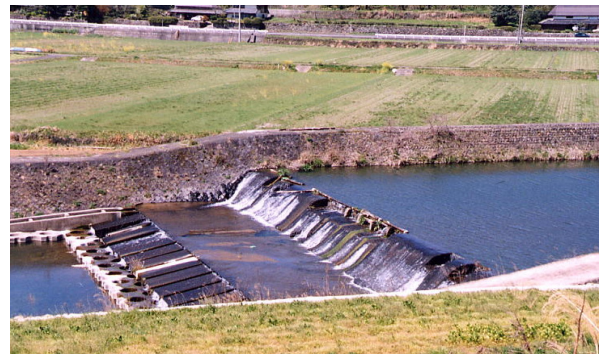
写真 2.2-3 本明川上流本野地区の旧専岸堰

本明川上流部の農業用水は、堰を利用した取水が多く見受けられる。

その他、本明川流域の農業用水は、本明川、湯野尾川など上流山間部に河床勾配緩和のため設置された堰を利用した取水が多く見受けられる。

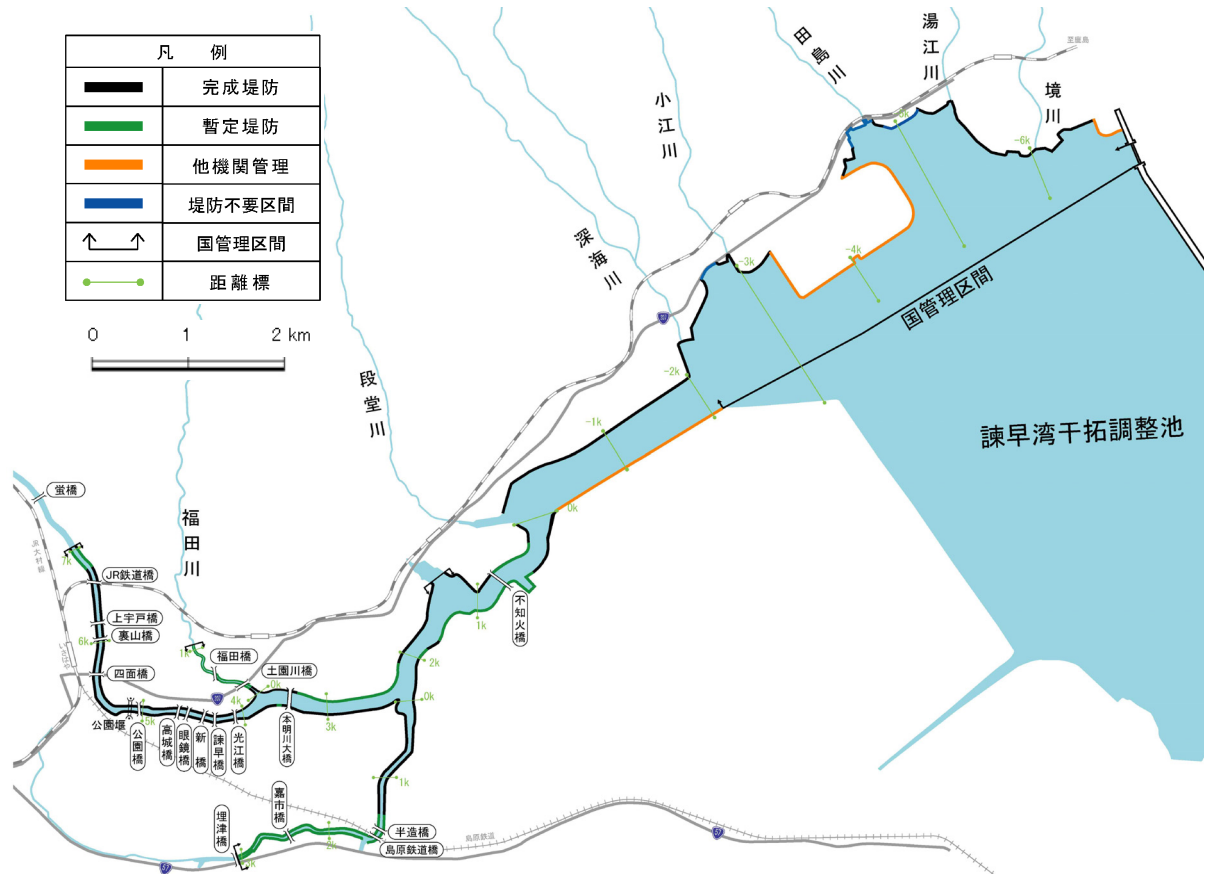
図 2.3-3 堤防整備状況

本明川の河川改修は、国により昭和 32 年出水を契機に改修を進めてきた。その後、段階的に堤防や護岸等の整備を実施し、国が管理する区間では現在、堤防整備率は約 69%で、暫定堤防が存在しており、十分な安全度は確保されていない。

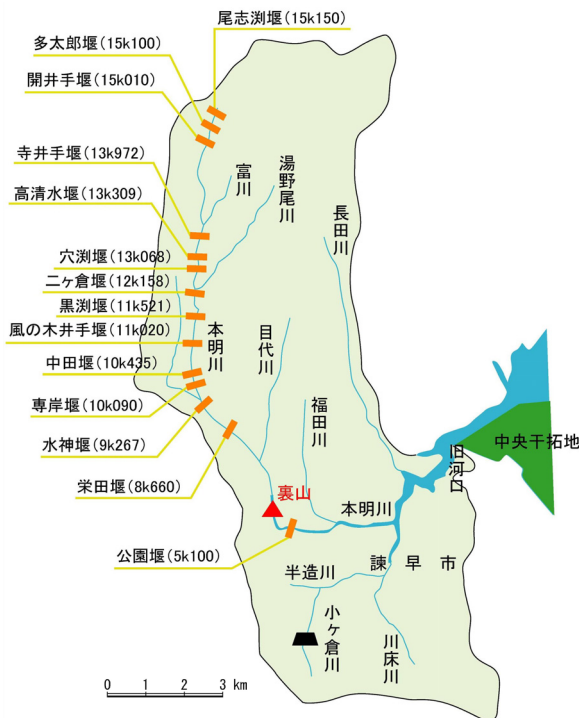
図 2.3-5 固定堰の位置図

堰	かんがい面積
尾志測堰	5.0ha
多太郎堰	1.0ha
開井手堰	14.0ha
寺井手堰	14.0ha
高清水堰	4.0ha
穴測堰	3.0ha
二ヶ倉堰	2.0ha
黒測堰	8.0ha
風の木井手堰	2.0ha
中田堰	5.4ha
専岸堰	10.8ha
水神堰	10.0ha
栄田堰	29.0ha
公園堰	681.4ha
