2. 流域及び河川の概要について

2.1 流域の地形・地質・土地利用等の状況

2.1.1 流域の概要

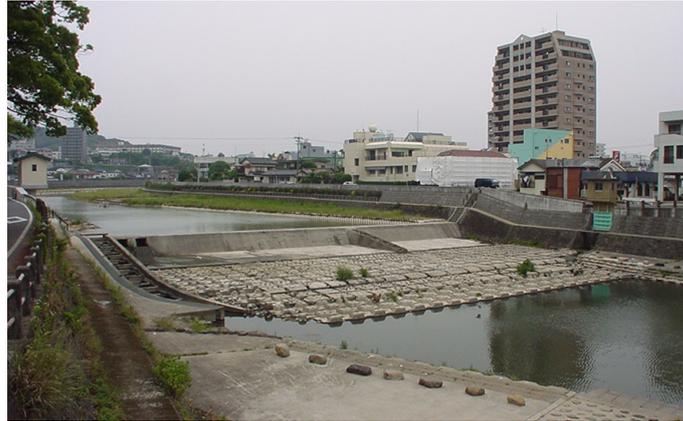
写真 2.2-1 公園堰（本明川 5k100 付近）

諫早市街地の中心部に位置する公園堰は、本明川の農業用水利用の中で大規模かつ重要な取水施設となっている。
