2. 流域及び河川の概要について

2.1 流域の地形・地質・土地利用等の状況

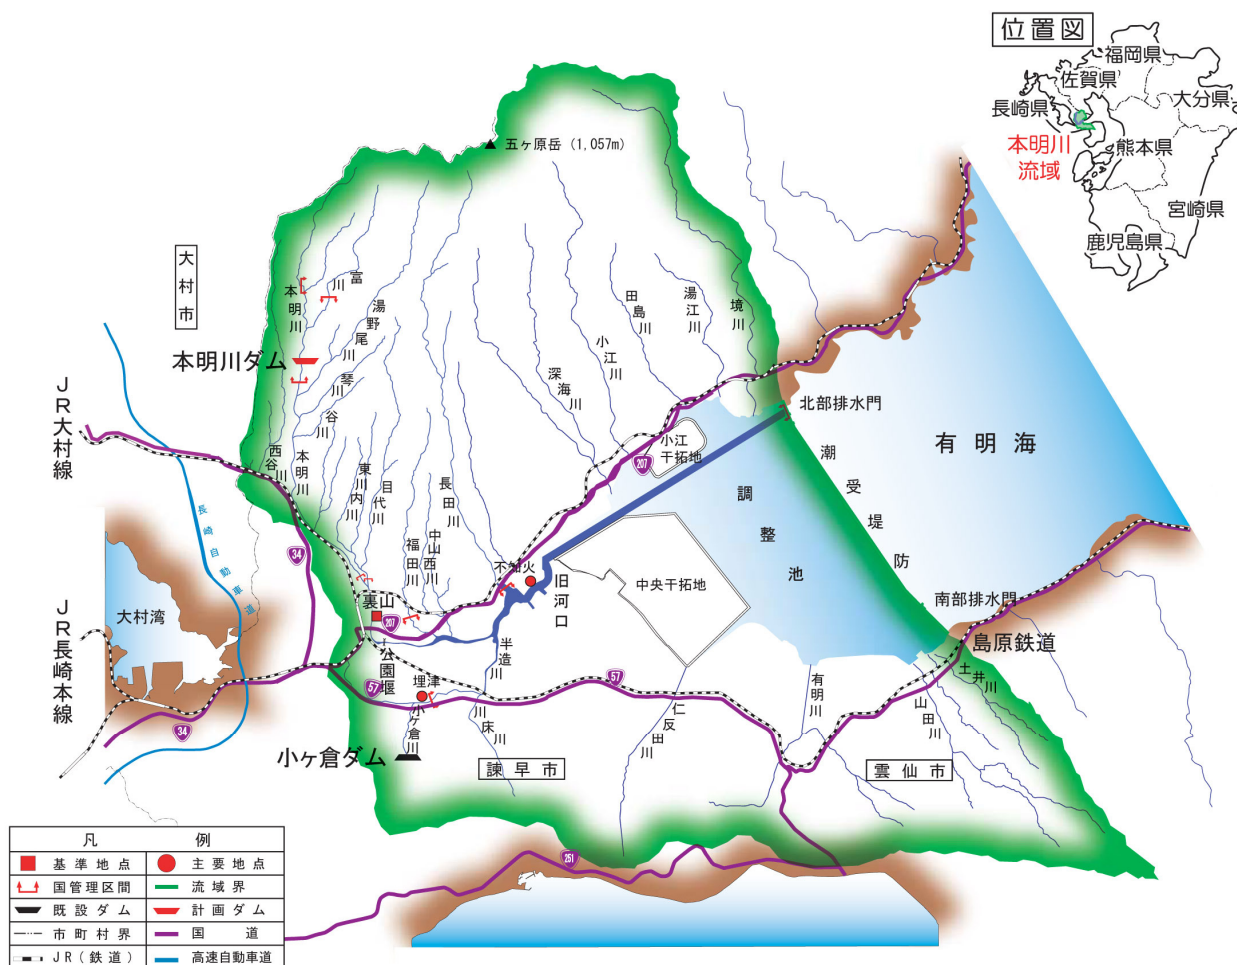
図 2.1-1 本明川流域図

本明川は、その源を長崎県諫早市五ヶ原岳（標高 1,057m）に発し、多良山系の急峻な山麓を南下し、湯野尾川・目代川などの支川を合流して下流の諫早平野を潤し、福田川、半造川を合わせて河口部の調整池に注ぐ、幹川流路延長 28km、流域面積 249km² の一級河川である。

本明川は、多良山系の急峻な山麓をほぼ直線的に南下した後、流れを東に変え、その裾野に帯状に広がる水田地帯を沿うようにして流れ、諫早市街地の中心部付近まで急勾配で貫流した後、干拓により開けた広い水田地帯を緩やかに蛇行しながら流れている。また、平成 20 年 3 月には諫早湾干拓事業が完了し、広大な干拓地が創出された。このことにより、本明川の河口部が 7 km 延伸し、それに伴い流域面積も増加している。

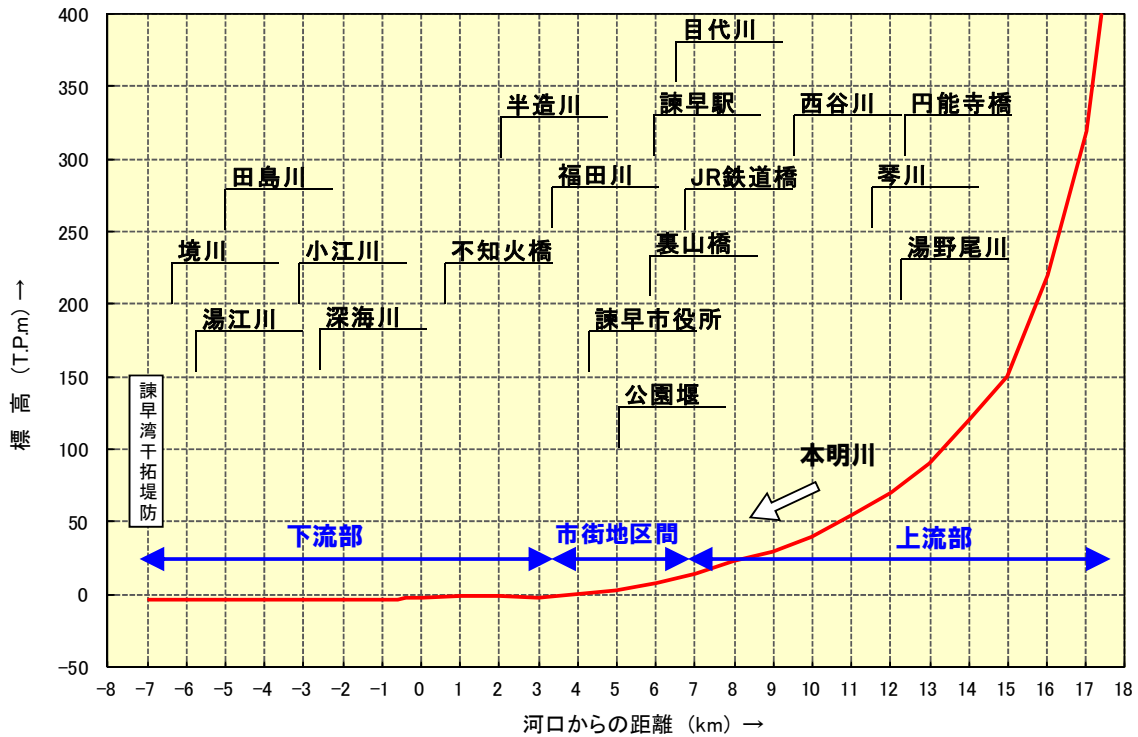
図 2.1-2 本明川縦断図
2-2

本明川の上流部は急勾配で山間部を流下し、中流部は勾配の変化点であり市街地部を流下している。下流部は干拓地で伸びた平地部を流れている。このため、上流に降った雨は、上流部から諫早市街地部まで一気に流れ込む特徴を持っている。

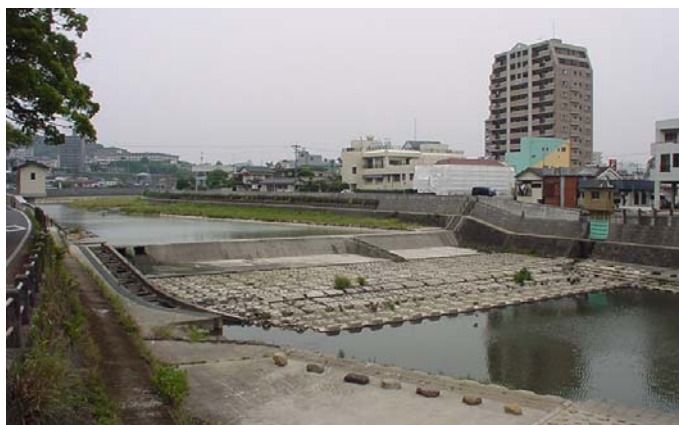
写真 2.2-1 公園堰（本明川 5k000 付近）

諫早市街地の中心部に位置する公園堰は、本明川の農業用水利用の中で大規模かつ重要な取水施設となっている。

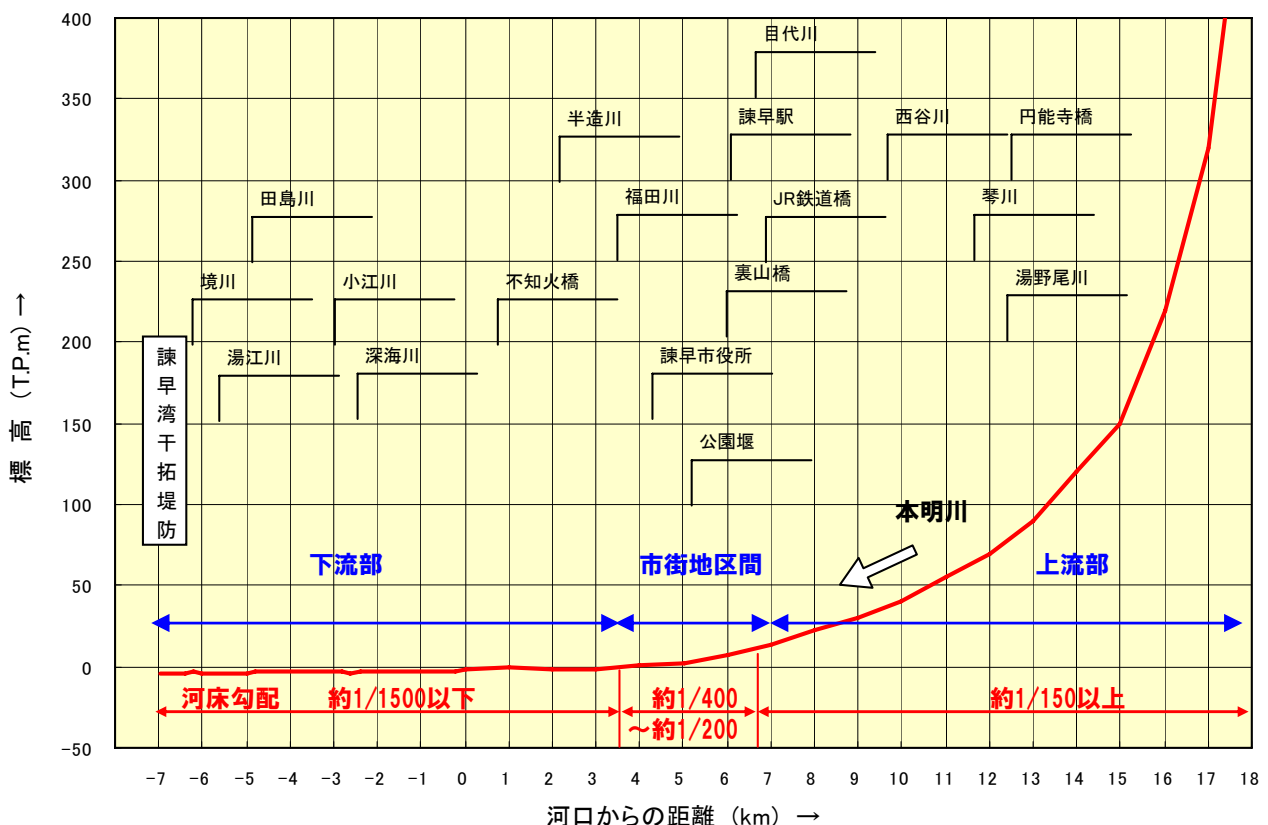
図 2.3-1 本明川縦断面図

本明川流域は、三方を海に囲まれ湿った気流が集中し、集中豪雨が発生しやすい地形であり、過去より幾たびも大きな被害が発生している。また、本明川は、急流河川であり、流路延長が短く上流で降った雨が、概ね1時間以内で諫早市街地に洪水流となって到達し、平成11年7月出水では1時間に約2メートル、平成23年8月出水では40分に約2.5メートルの水位上昇が発生している。

諫早市街地下流は、干拓により造成された低平地が広がり、勾配が急激に変化するため浸水の危険性が高い地形である。

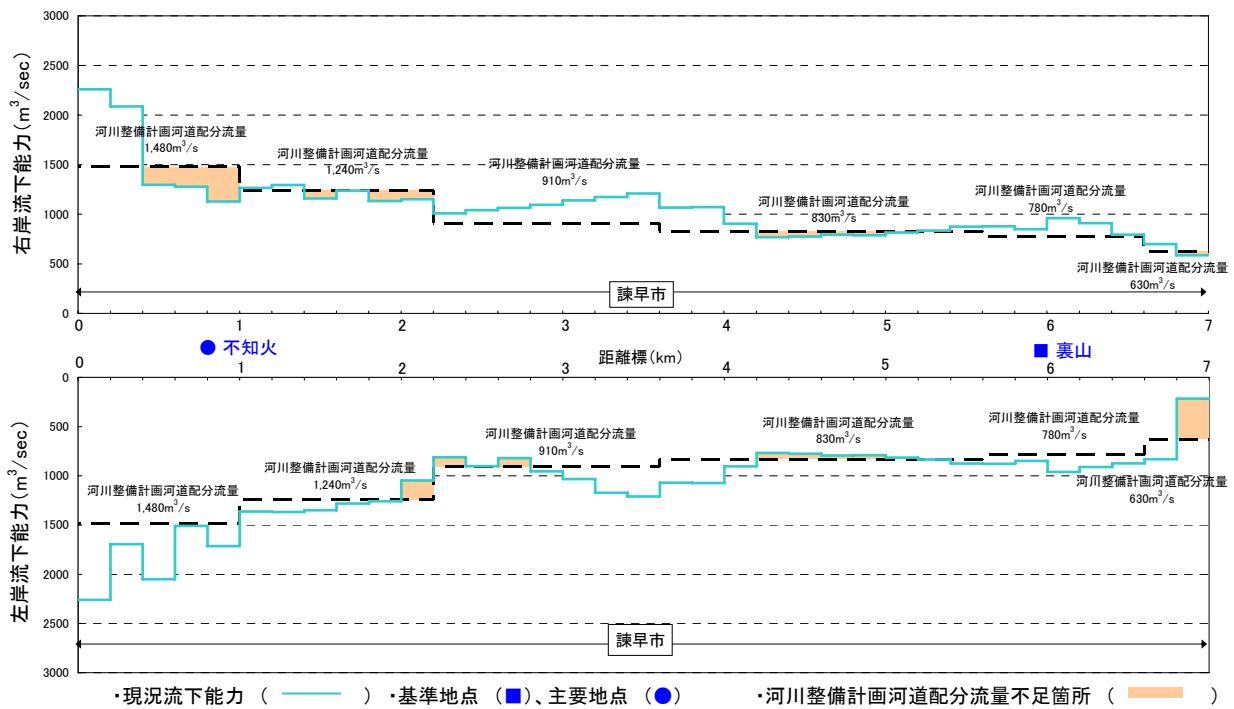
図 2.3-4 流下能力図 (平成 24 年 3 月時点)

※現況流下能力とは河道計画、安全に流下できると評価される流量(無害流量)をいう。

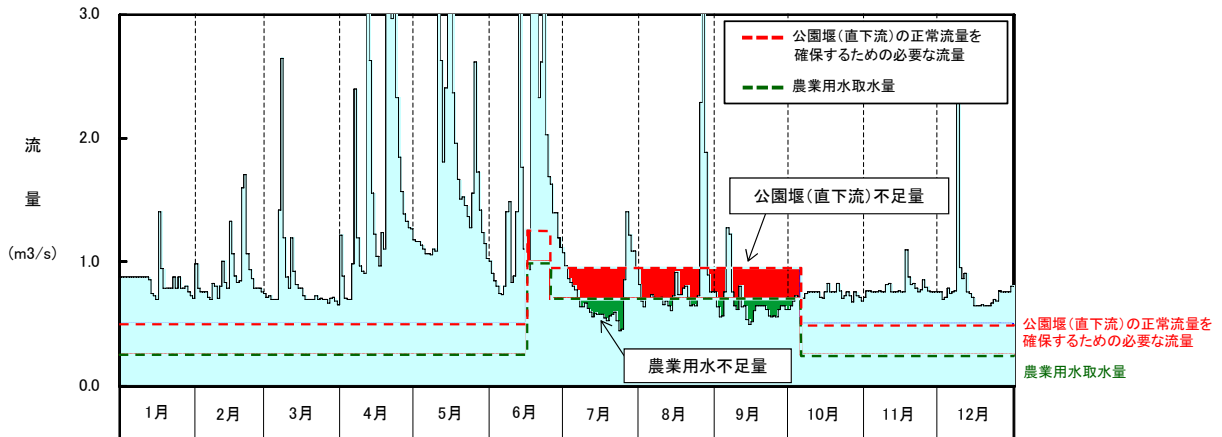
図 2.3-6 平成6年渇水時の裏山地点流況図

平成6年の渇水時には、河川流況が悪化する期間が継続したため、農業用水が不足することによる農作物被害が発生し、公園堰下流では水がほとんど流れない状況となり、河川内の生物への影響が生じている。
