# 現存する野越しについて

平成28年 1月14日

国土交通省 九州地方整備局

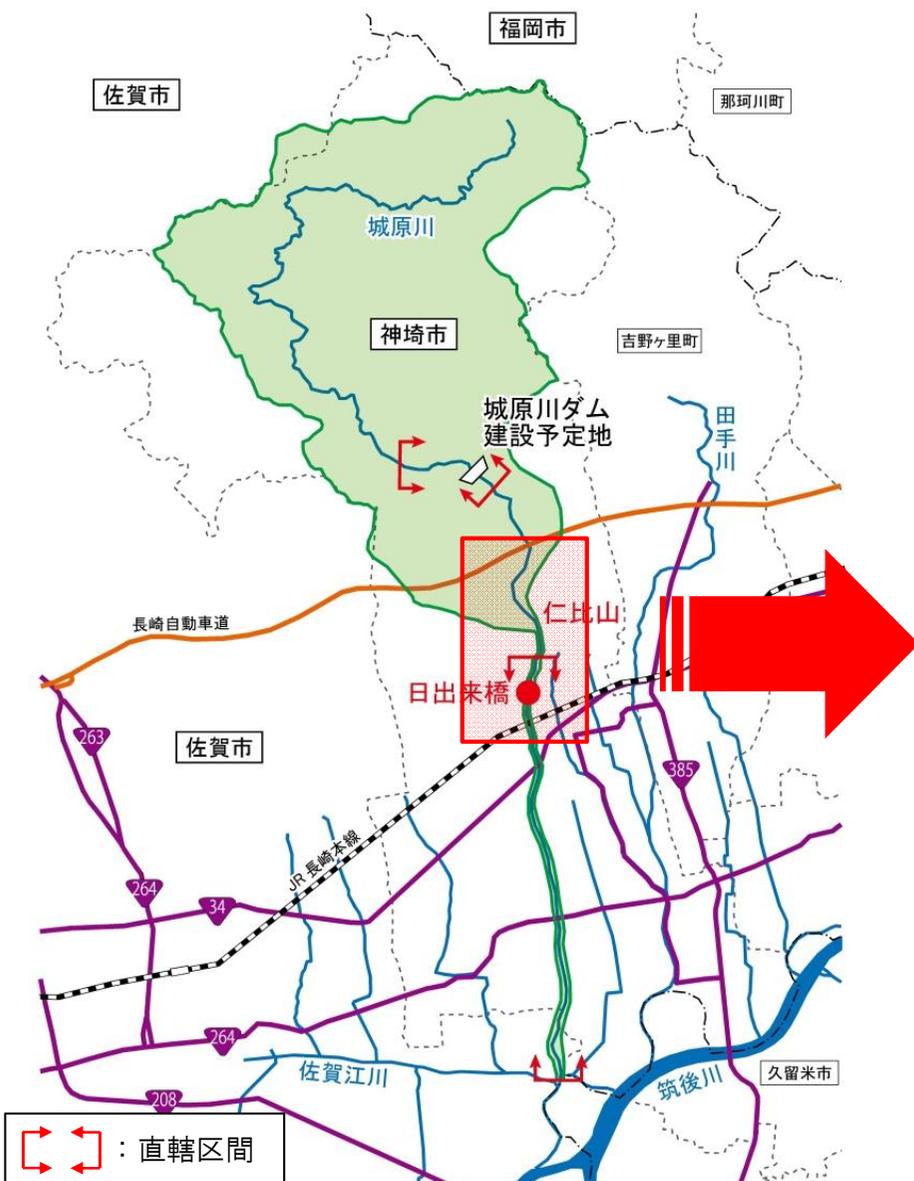
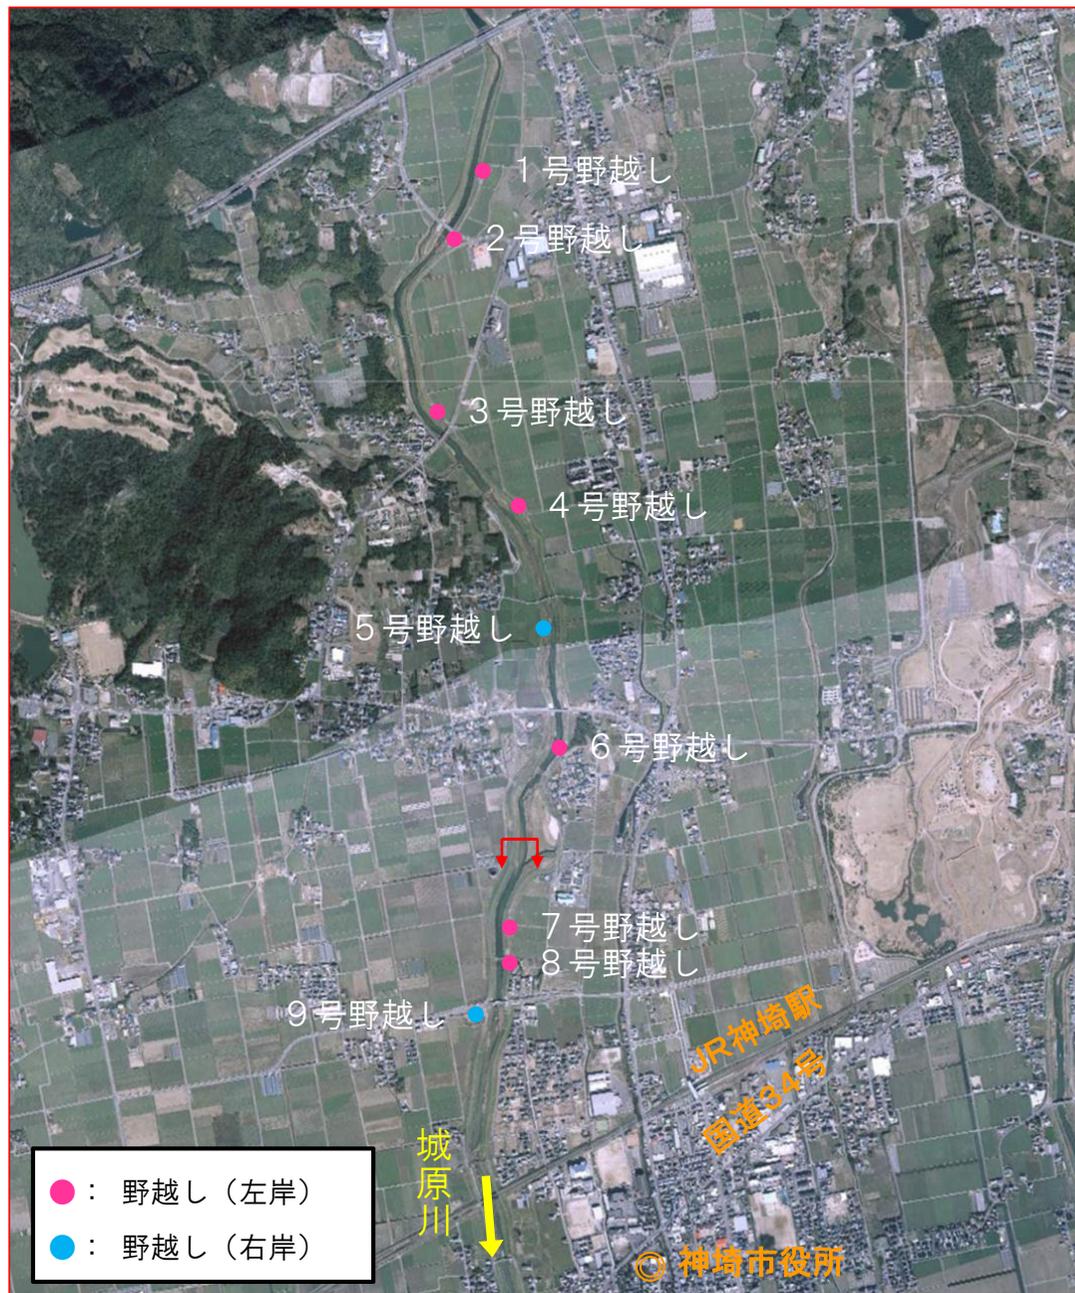
城原川に現存する野越し（位置図）

○城原川の上流部（8k500～11k500）には、江戸時代に成富兵庫茂安によって築造された「野越し」といわれる、堤防の一部を低くすることで洪水の水を川の外に溢れさせる施設が9箇所存在しています。

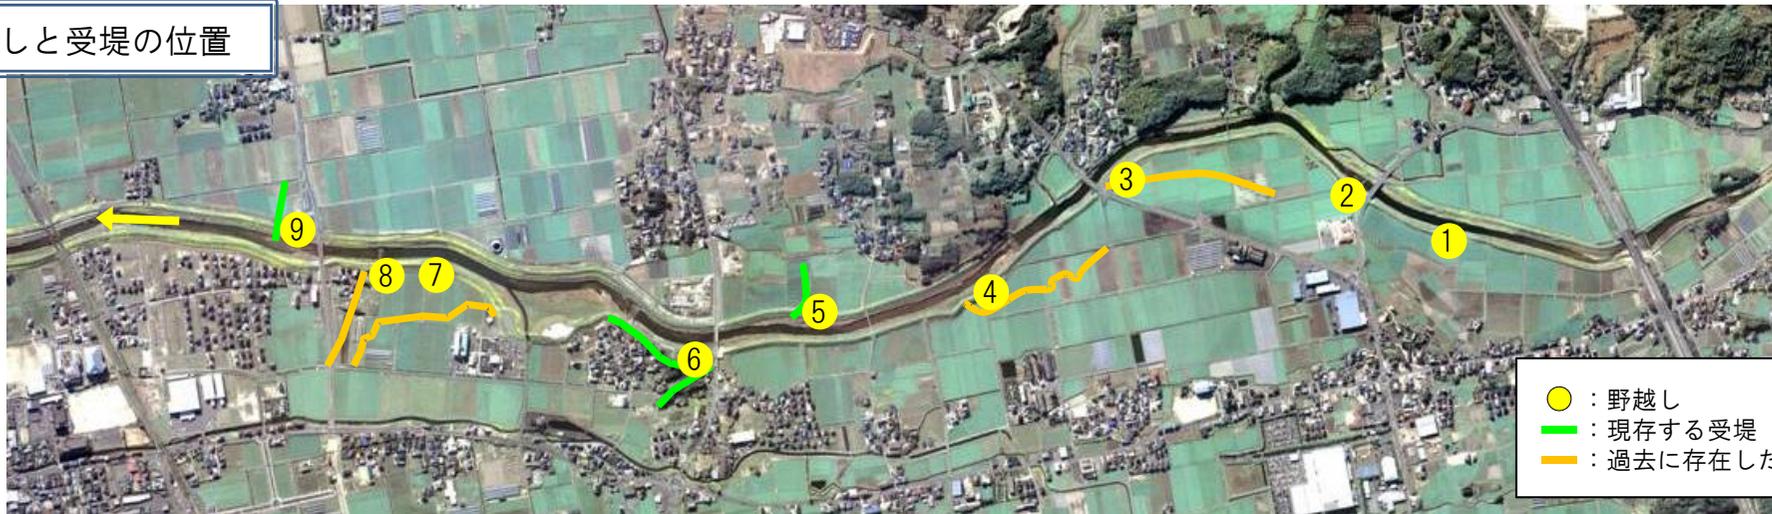
野越しと受堤の位置

○昭和30年代の洪水において野越しから水が溢れたことから、昭和40年代前半に掛けて野越しの一部がかさ上げされ、現在の高さとなり、平成元年、野越しから越流した水を受け止めるための堤防である「受堤」の一部が撤去されました。現在の野越しは、長さ14～50mに渡り、周辺の堤防より0.5m～2m程度低い構造となっています。

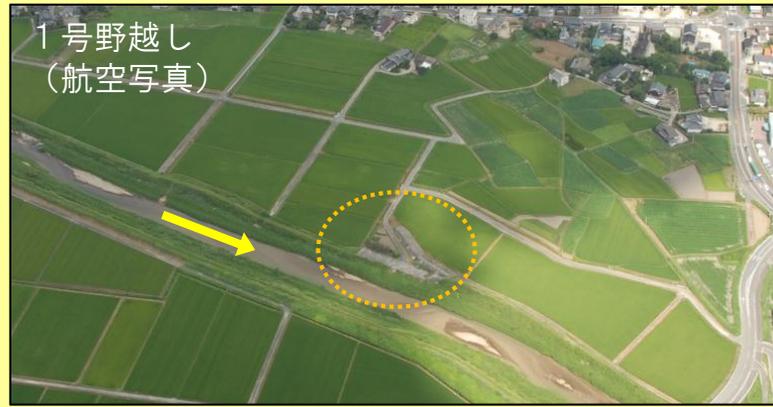
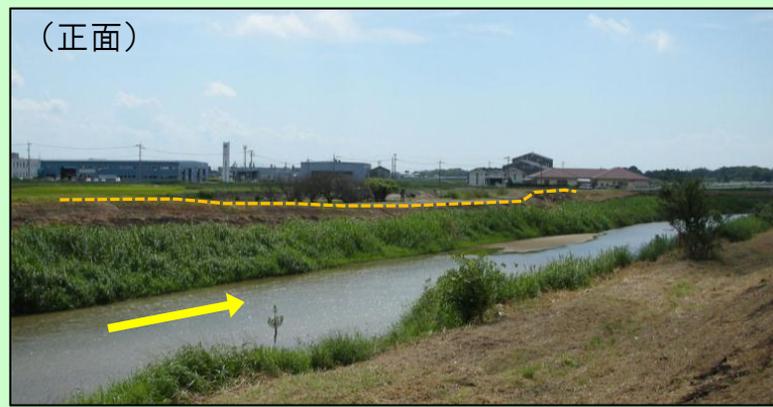
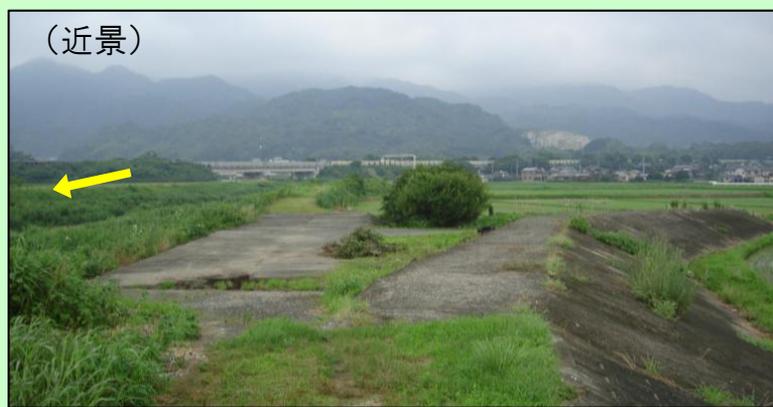
1号野越し  
(航空写真)

■位置：11k470（左岸） ■長さ：50.0m  
■高低差（上流側）：1.45m （下流側）：1.06m

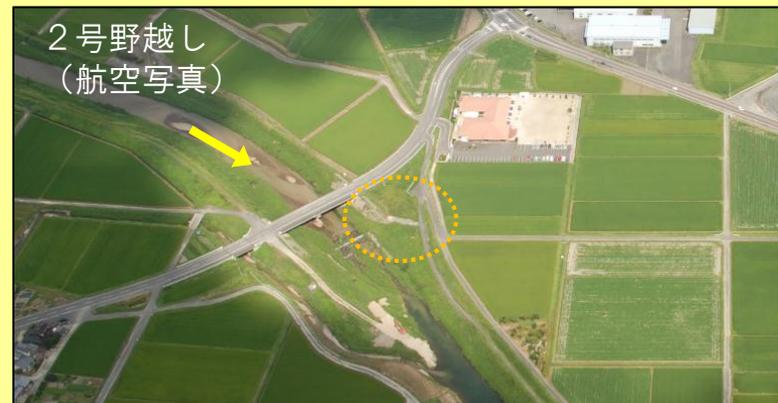
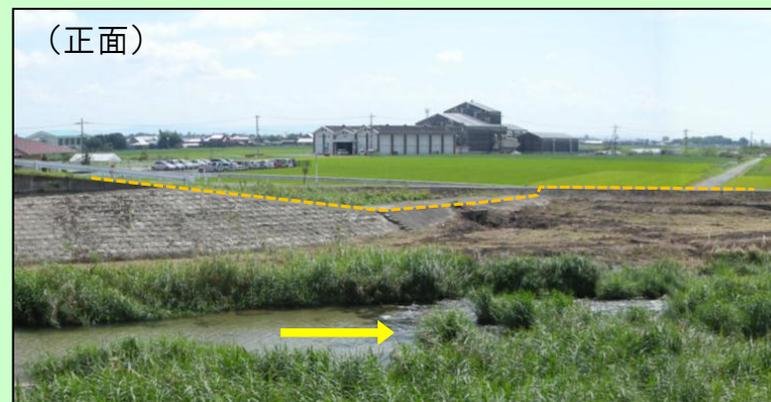
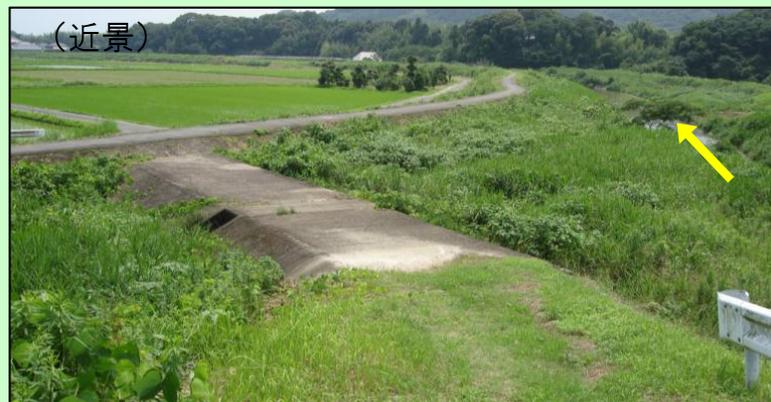
2号野越し  
（航空写真）

■位置：11k210（左岸） ■長さ：21.0m  
■高低差(上流側)：2.18m （下流側）：0.49m

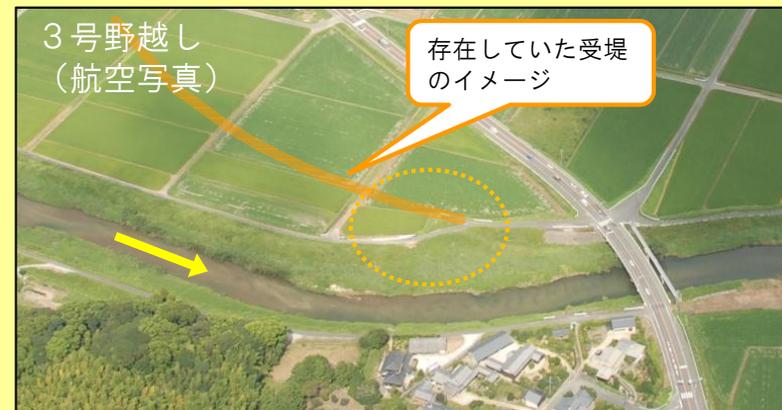
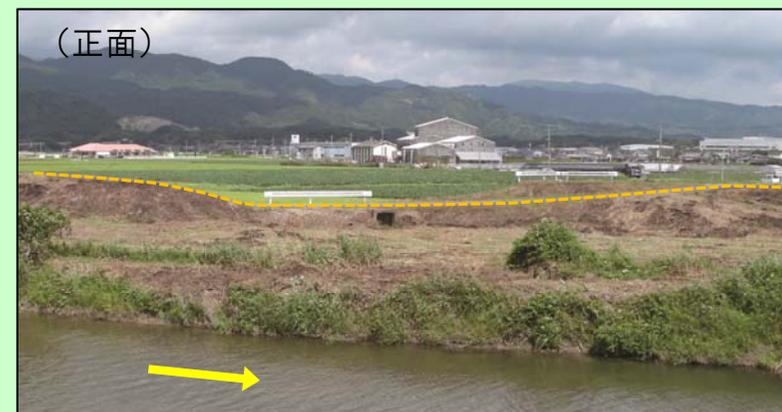
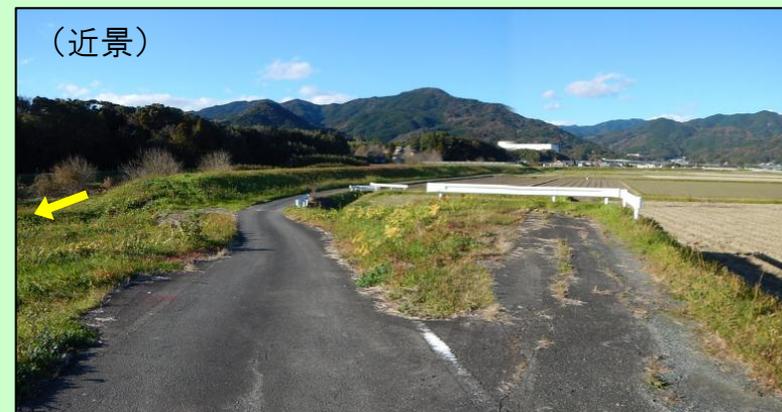
3号野越し  
(航空写真)

- 位置：10k630（左岸） ■長さ：14.0m
- 高低差(上流側)：1.78m （下流側）：1.22m

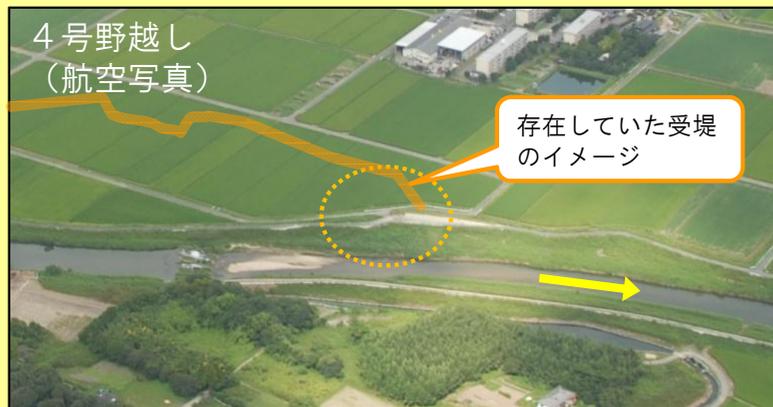
■位置：10k180（左岸） ■長さ：24.7m  
■高低差(上流側)：1.84m （下流側）：1.12m

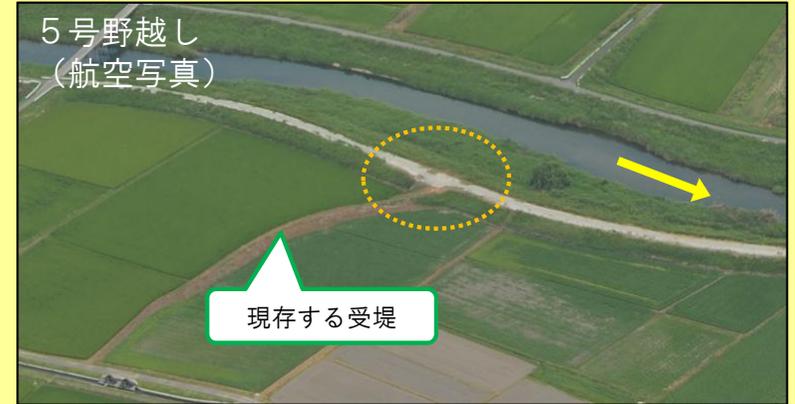
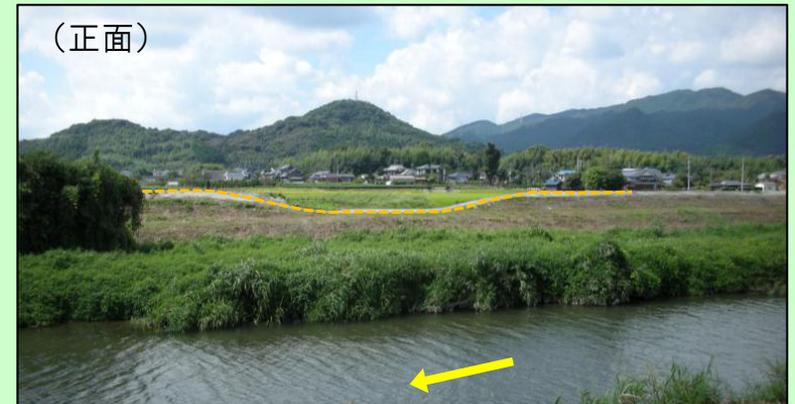
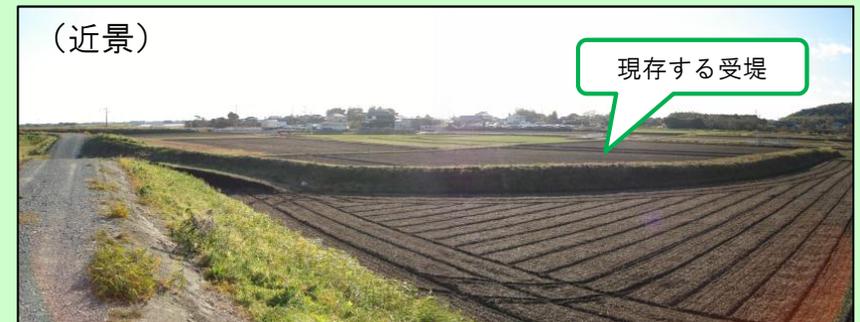
5号野越し  
（航空写真）

■位置：9k700（右岸） ■長さ：14.0m  
■高低差（上流側）：1.80m （下流側）：1.87m

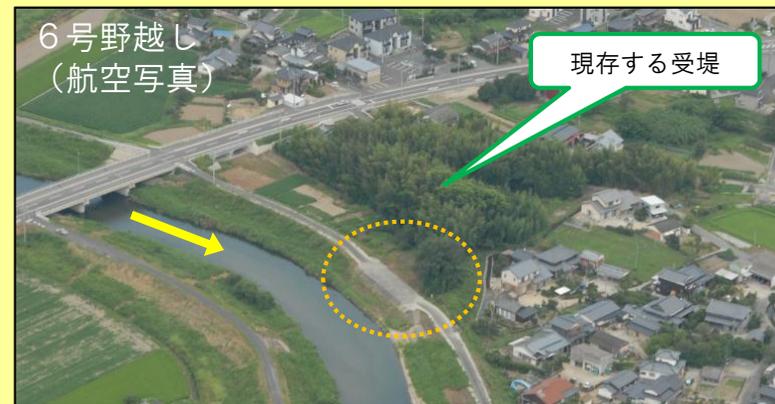
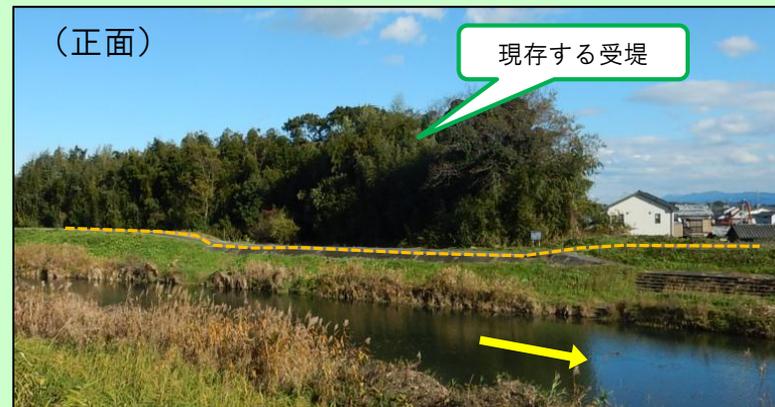
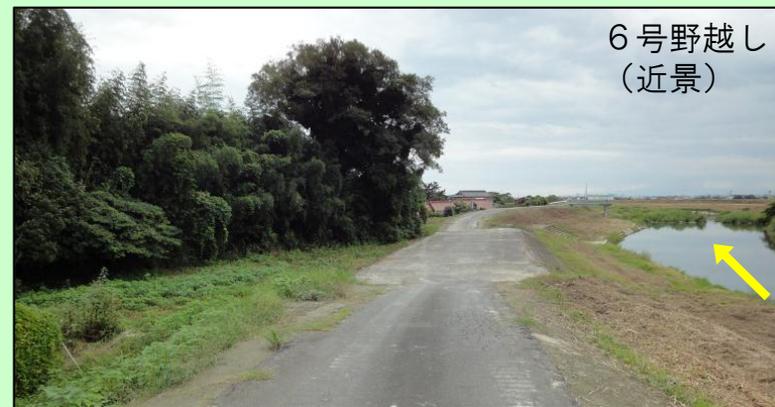
6号野越し  
（航空写真）

■位置：9k380（左岸） ■長さ：38.5m  
■高低差(上流側)：1.43m（下流側）：1.41m

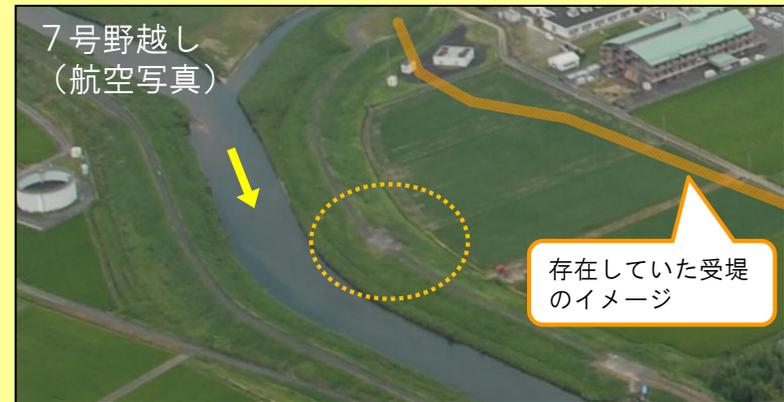
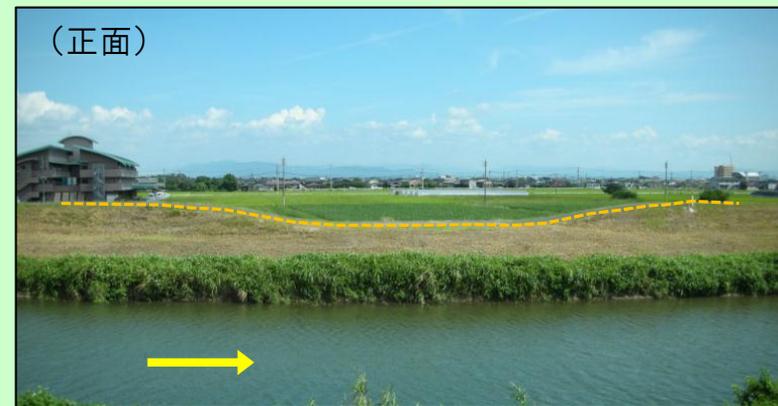
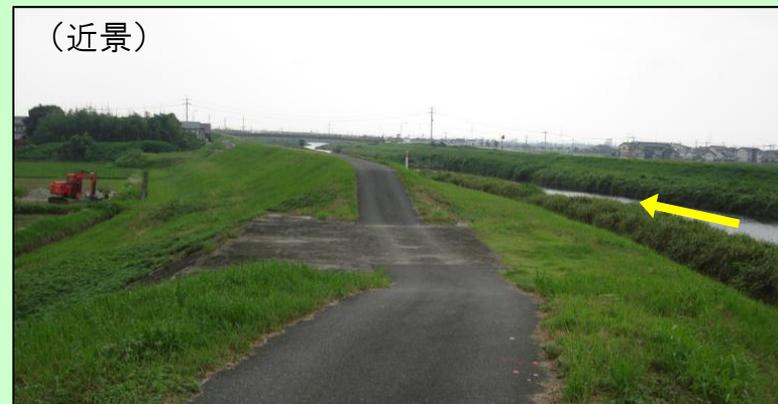
7号野越し  
（航空写真）

■位置：8k820（左岸） ■長さ：22.0m  
■高低差（上流側）：1.51m （下流側）：1.36m

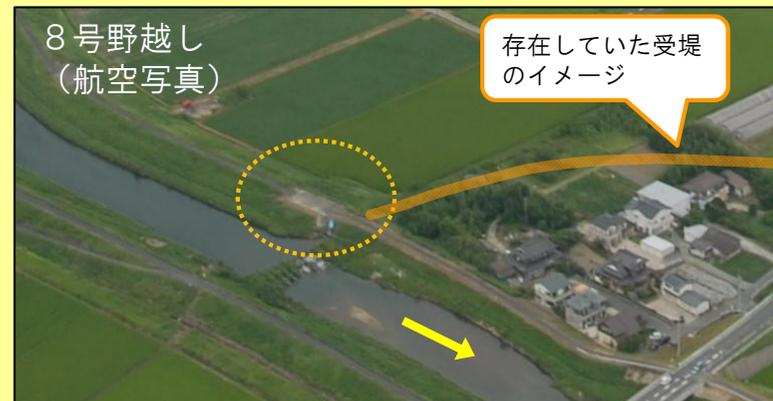
8号野越し  
（航空写真）

■位置：8k700（左岸） ■長さ：24.1m  
■高低差（上流側）：1.38m （下流側）：1.17m

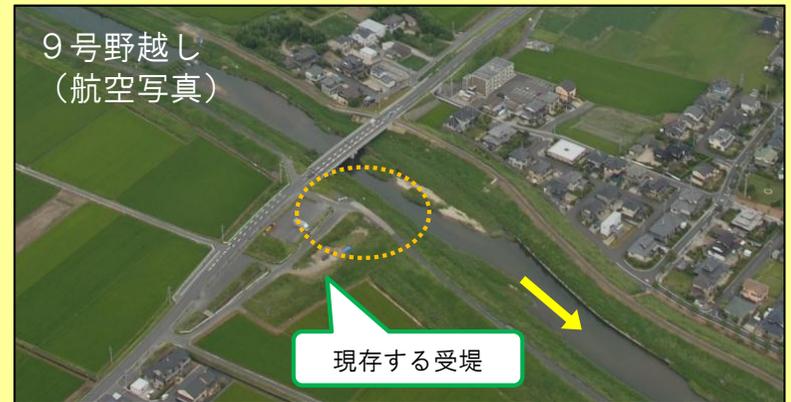
9号野越し  
（航空写真）

■位置：8k460（右岸） ■長さ：22.0m  
■高低差（上流側）：0.86m （下流側）：1.32m

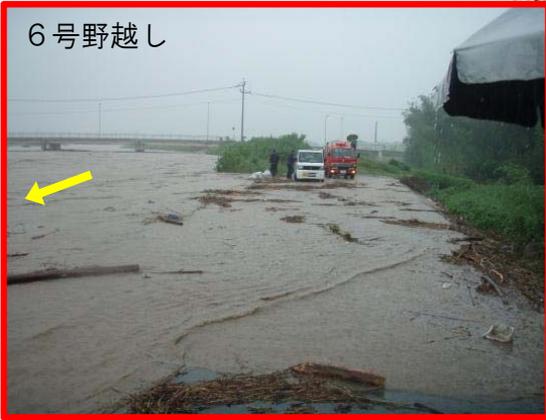
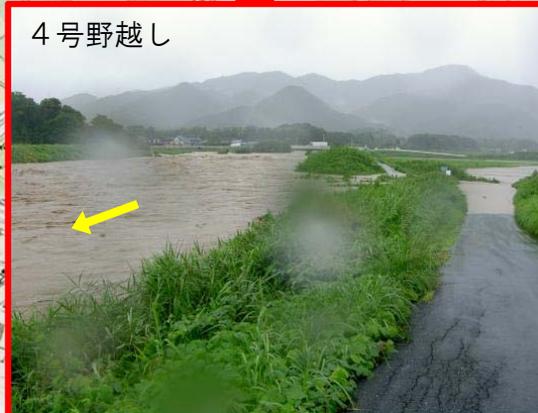
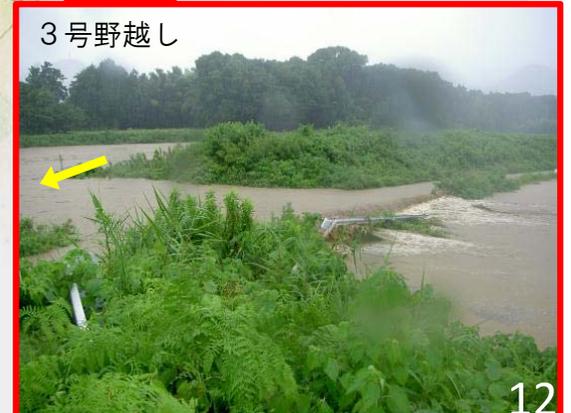
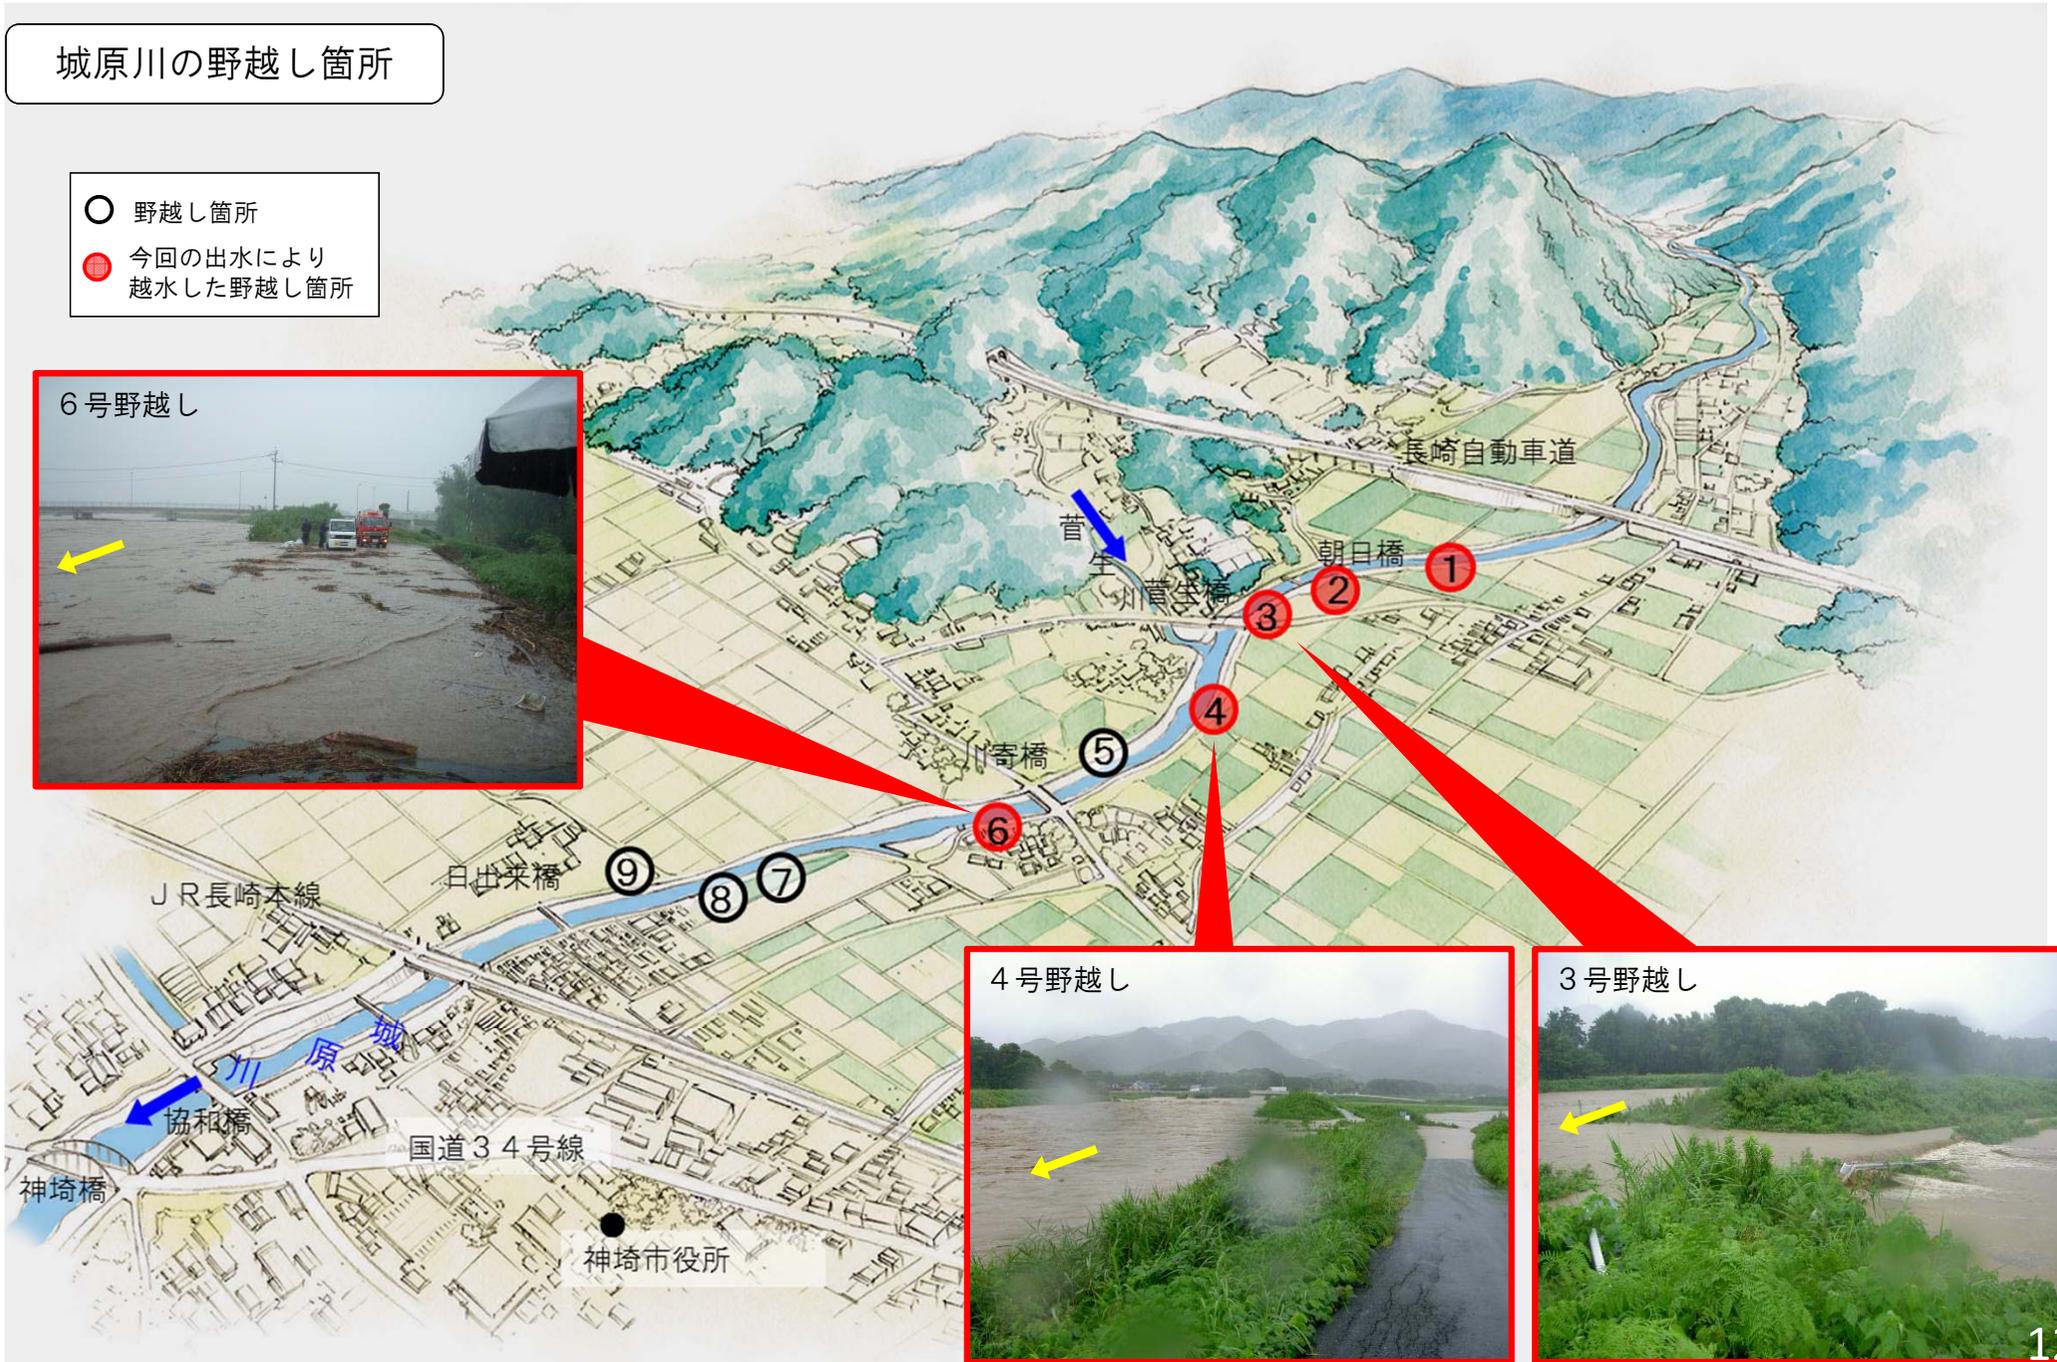
○平成21年7月出水では、5箇所の野越しから水が溢れました。

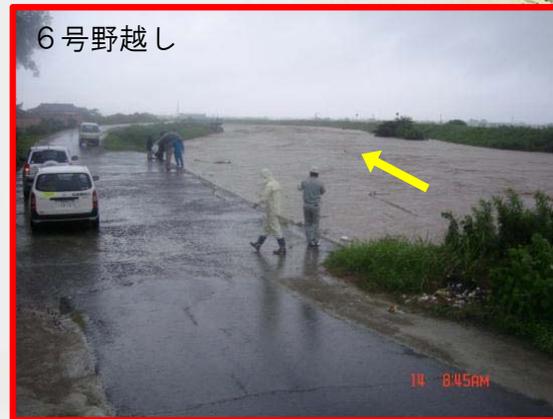
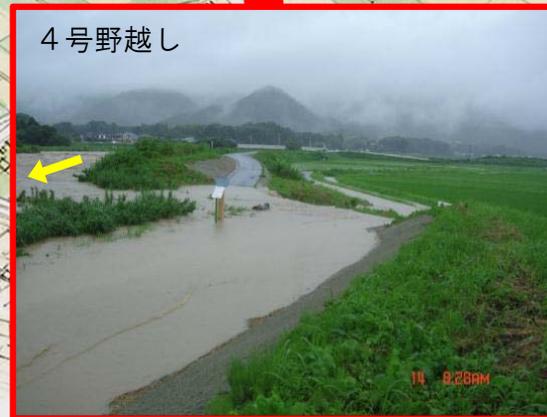
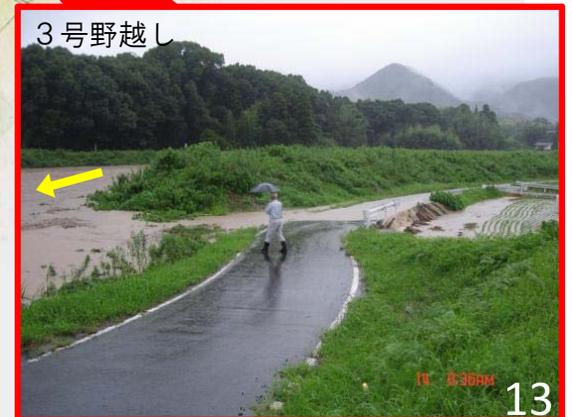
○平成22年7月出水では、4箇所の野越しから水が溢れました。

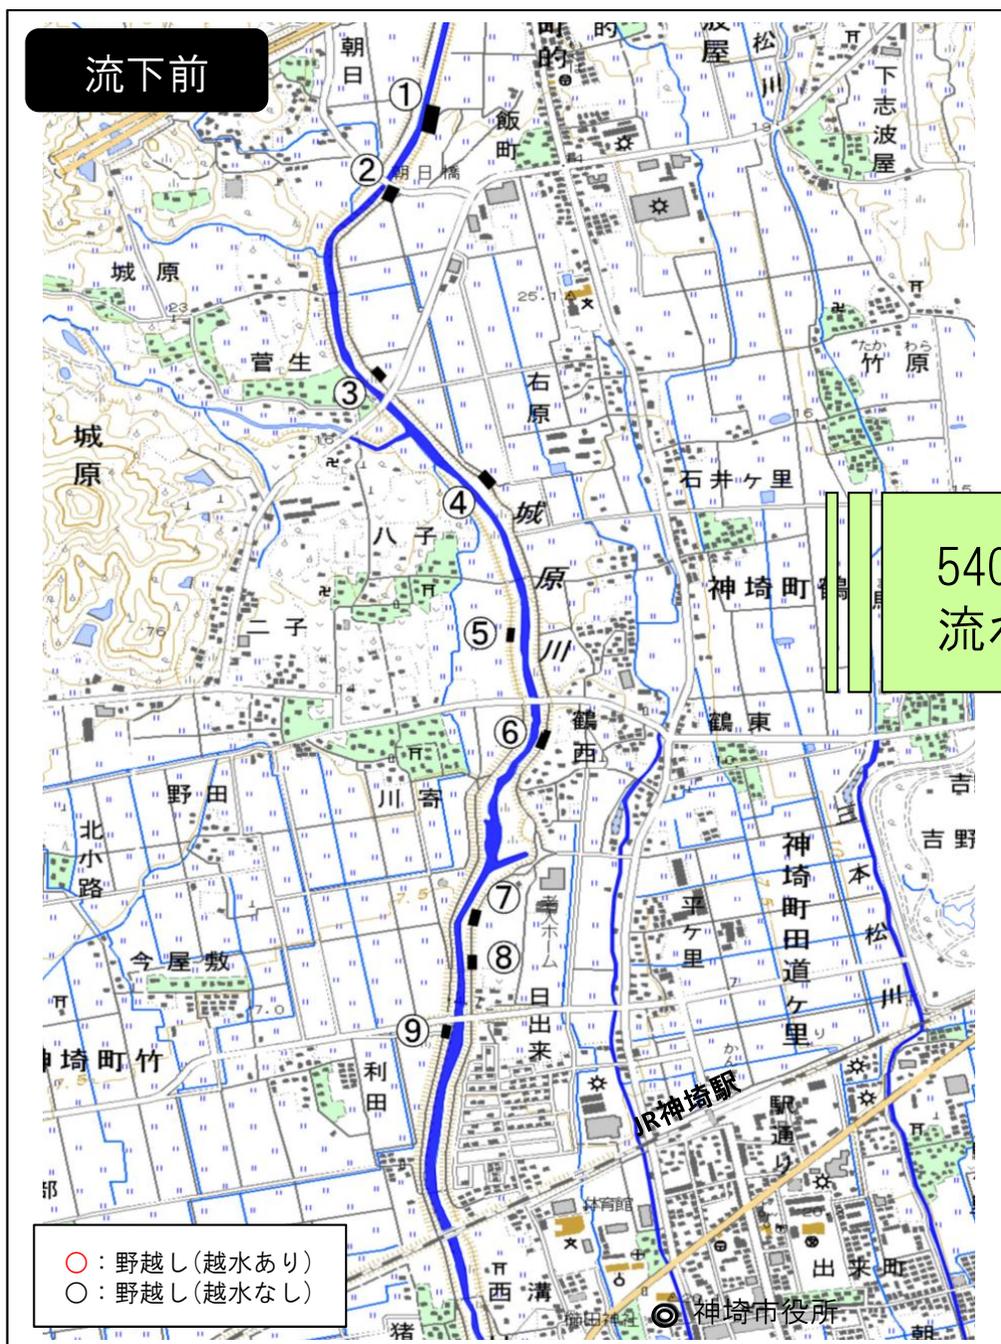
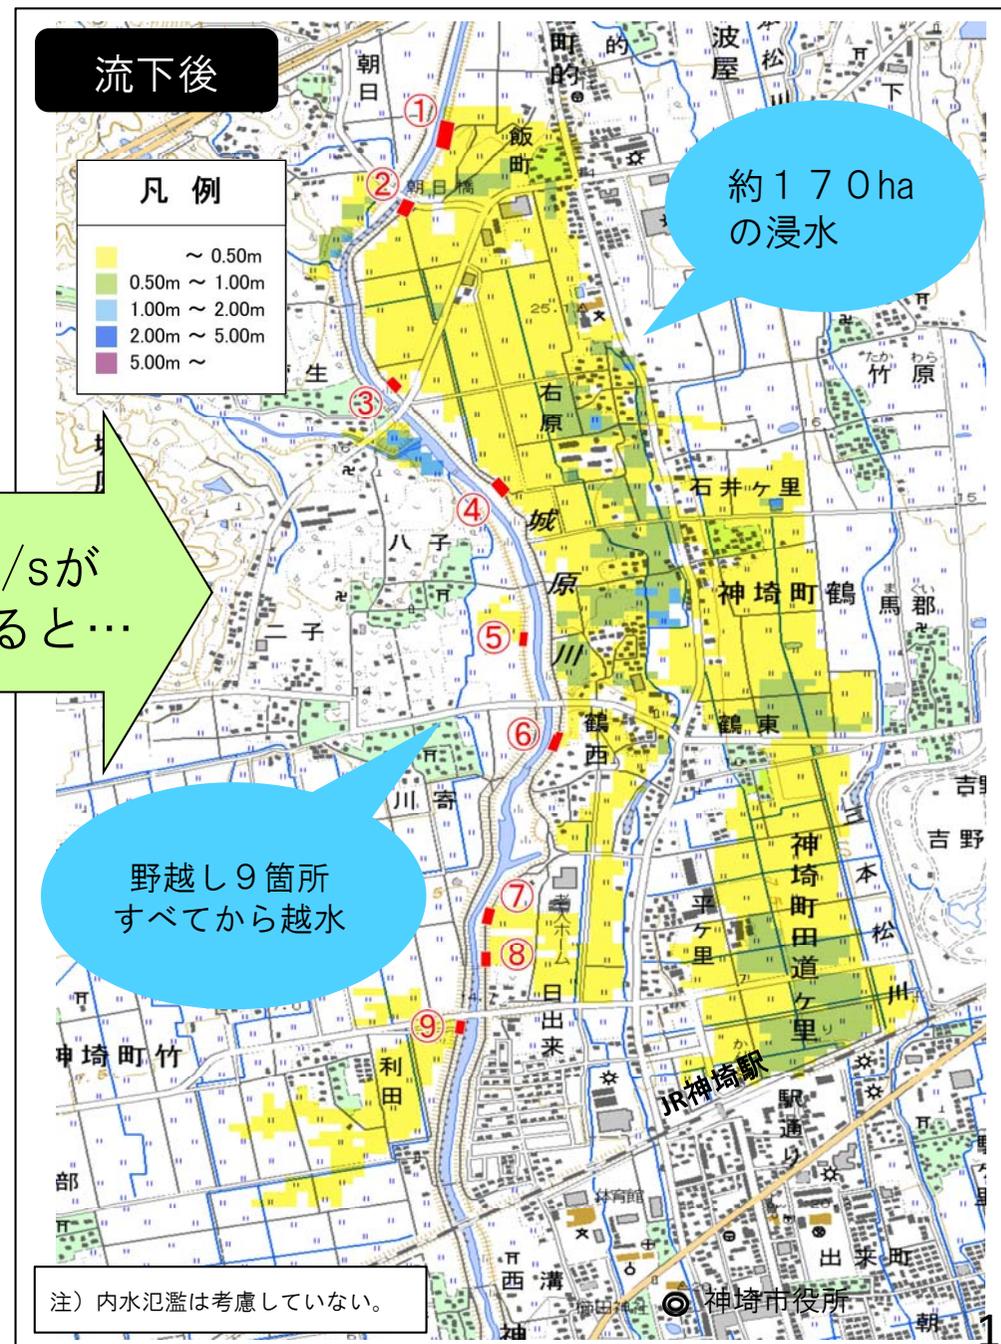
○現況の野越し（9箇所）を存置した状態で整備計画流量540m<sup>3</sup>/sが流下した場合、野越し9箇所すべてから越水し、約170haの浸水被害が発生すると想定されます。

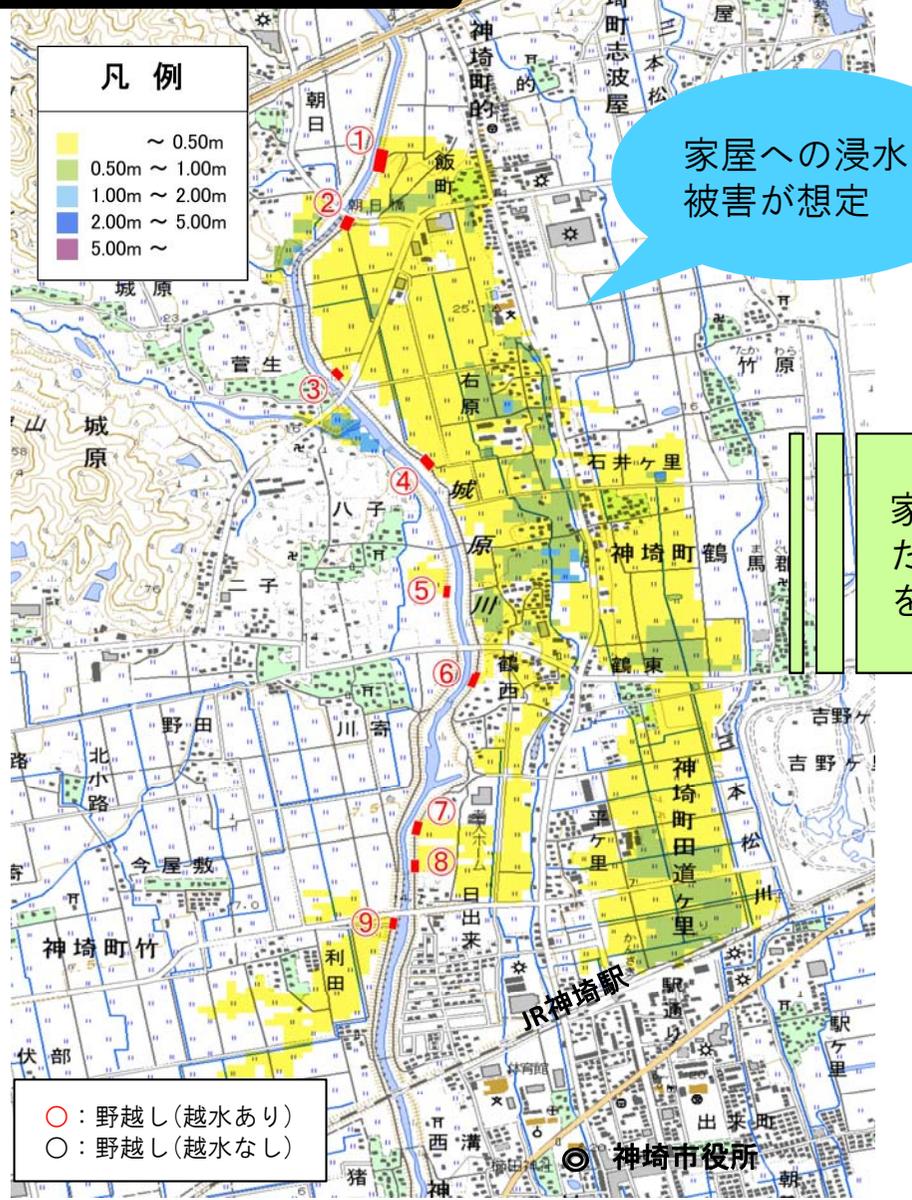
## 野越しを現存した場合

家屋への浸水被害が想定

家屋浸水を防ぐため受堤の設置を前提とする。

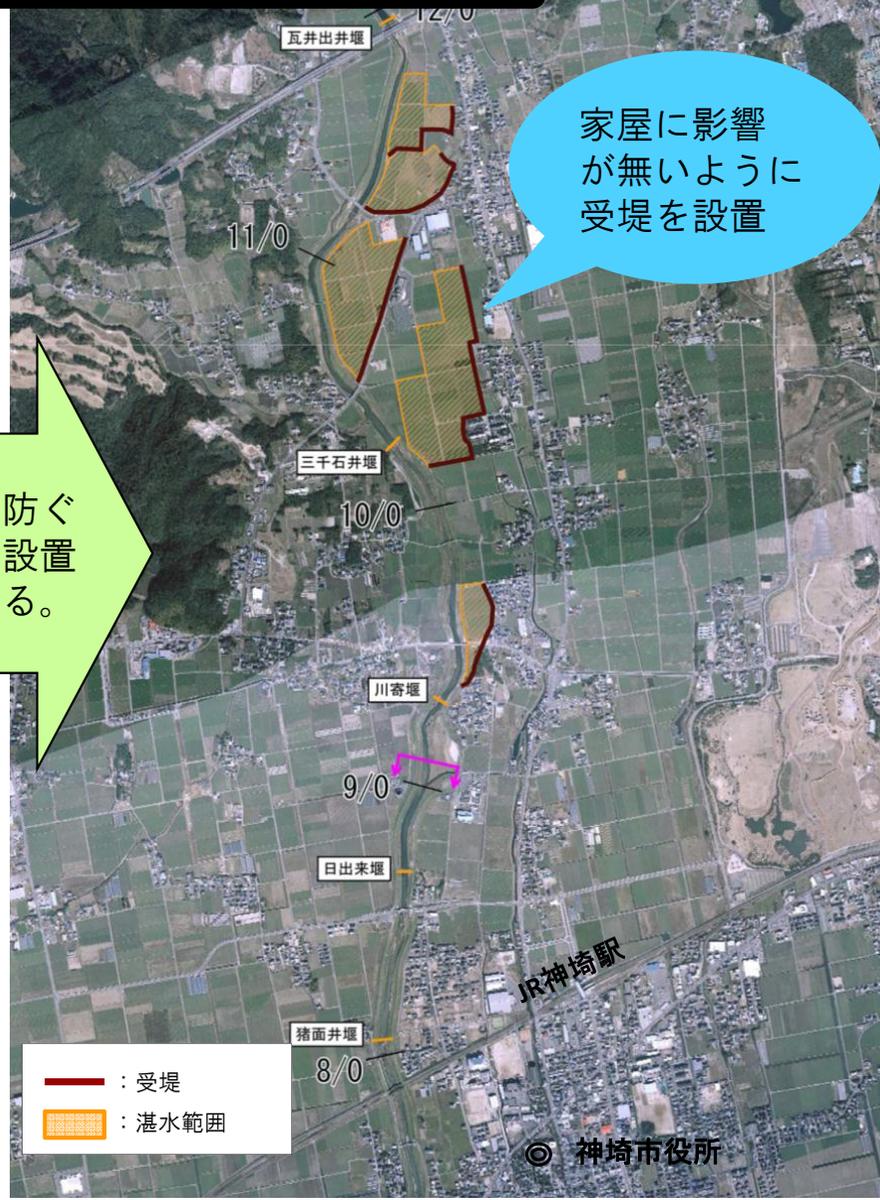
## 今回の検証における考え方

家屋に影響が無いように受堤を設置

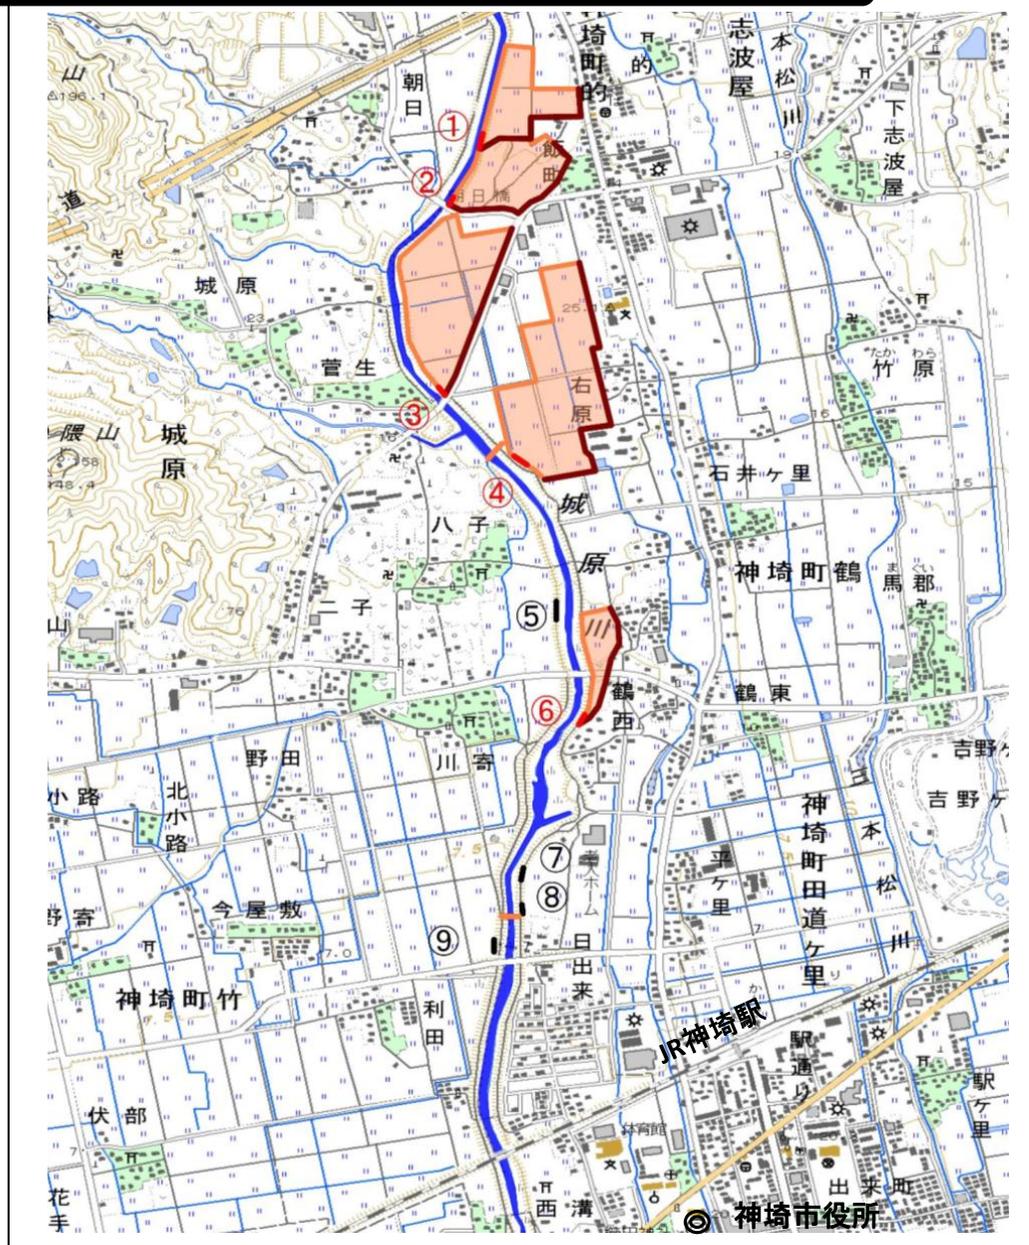
### 野越しを存置した場合の治水対策案（イメージ）

○現在の野越しを存置し活用しても、整備計画目標流量の $540\text{m}^3/\text{s}$ に対し、約 $50\text{m}^3/\text{s}$ の洪水調節が可能であるが、残り $490\text{m}^3/\text{s}$ の流量を安全に流すため、他の方策（遊水地、河道掘削等）との組合せが必要となります。

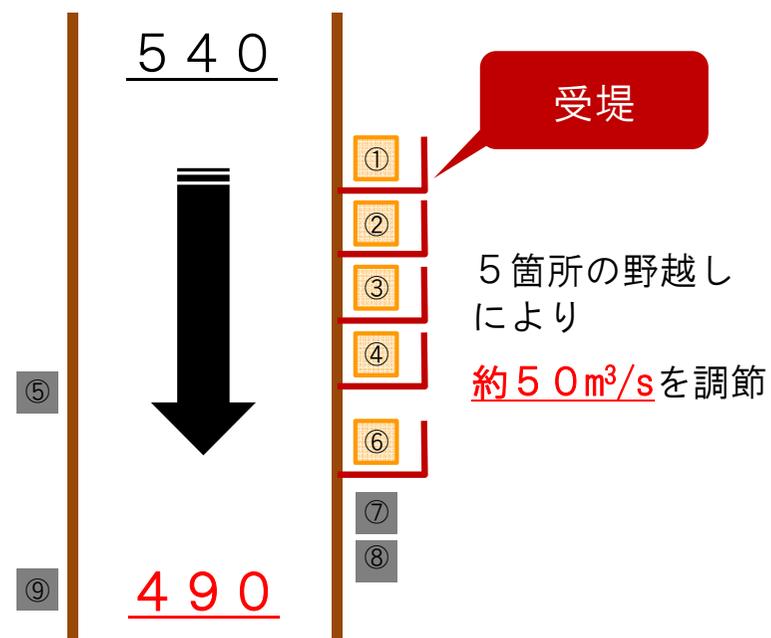
### 《 流量配分図 》

河川整備計画流量を安全に流すためには、現在の野越しを存置するだけでは不足するため、他の治水方策との組合せが必要となる。
