# 本明川流域の概要

平成22年12月24日

国土交通省 九州地方整備局

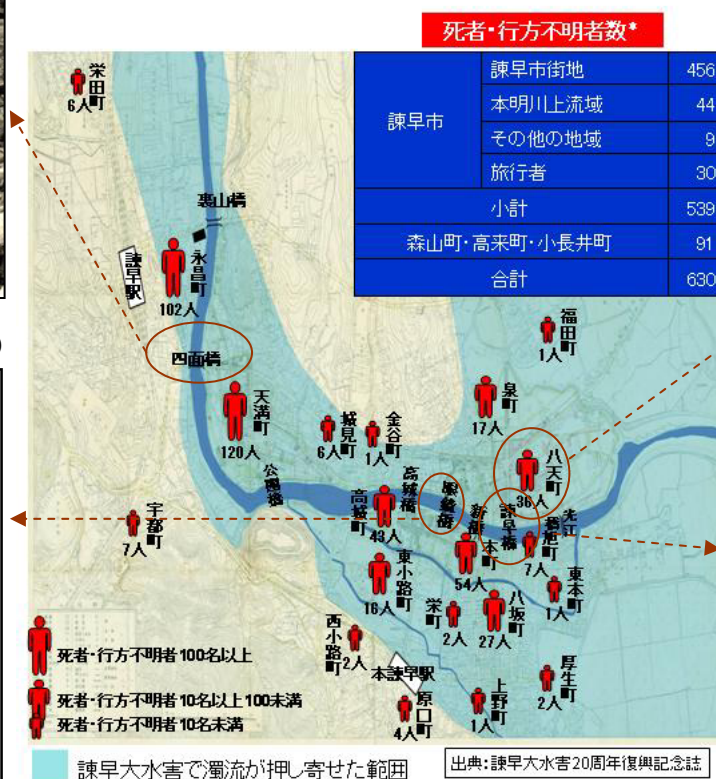
諫早大水害の被害分布(市街地に集中している)

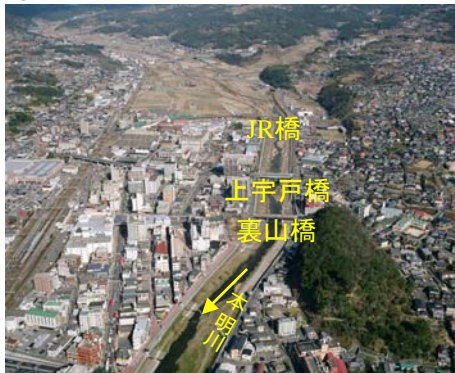
## ⑥裏山橋付近堤防整備状況(諫早市街地)

昭和32年7月の諫早大水害により、市街地は壊滅的な被害を受けた。昭和33年より国の事業として本明川の河川改修を進め、諫早市街地では河川改修と土地区画整理事業が一体となった災害復旧工事等がほぼ完成した。

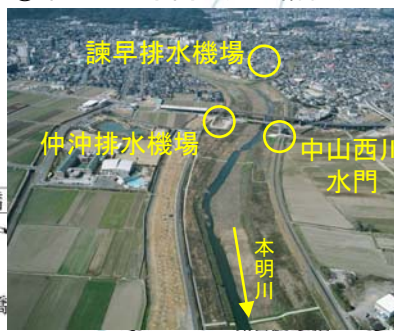
## ④中山西川水門付近整備状況

- S49: 諫早排水機場(国)
- H3: 仲沖排水機場(国)
- H12: 中山雨水ポンプ場(市)
- H12: 天狗鼻排水機場(県)

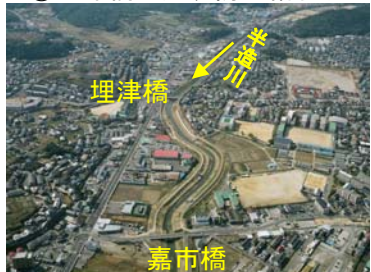
## ③埋津橋付近堤防整備状況

【半造川の改修】②③  
平成5年から半造川引堤事業を実施しており、現在は半造橋下流付近まで概ね完成している。今後、半造橋から埋津橋についても、下流から引堤事業を実施していく。

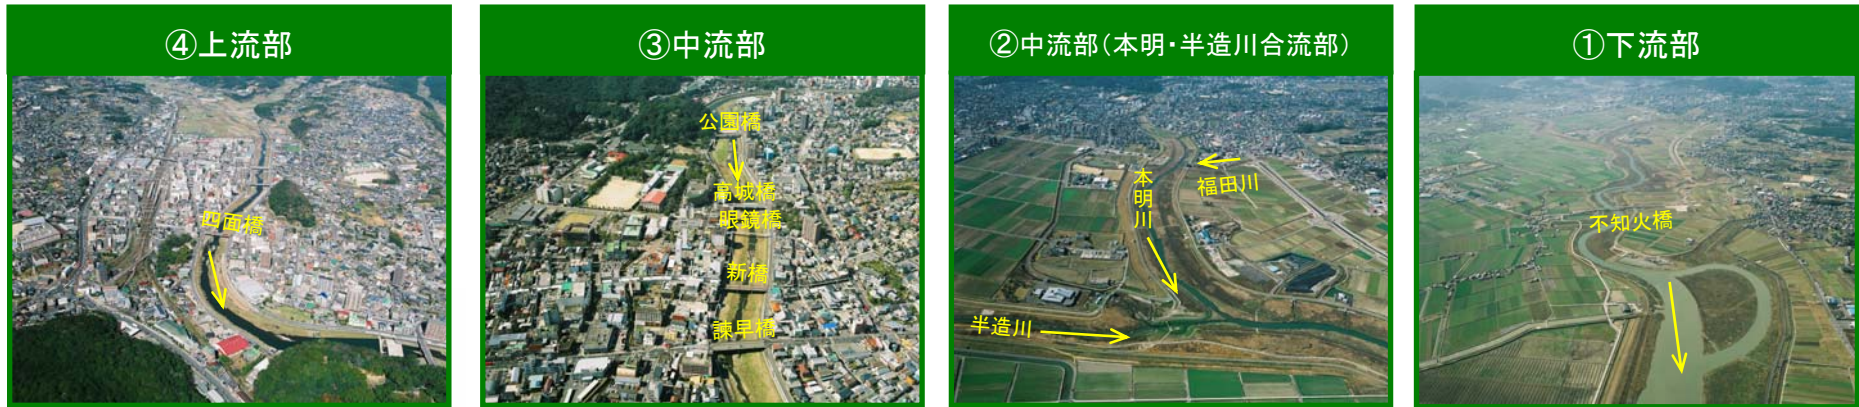
本明川堤防の整備状況

本明川では昭和32年の諫早大水害を契機として河川改修を進めており、平成21年度末の堤防整備状況は、堤防整備が必要な区間31.4kmに対し、完成堤防の区間が約51%となっている。

完成堤防：堤防の計画断面を満足している堤防  
 暫定堤防：堤防の必要な区間のうち「完成堤防」以外の堤防

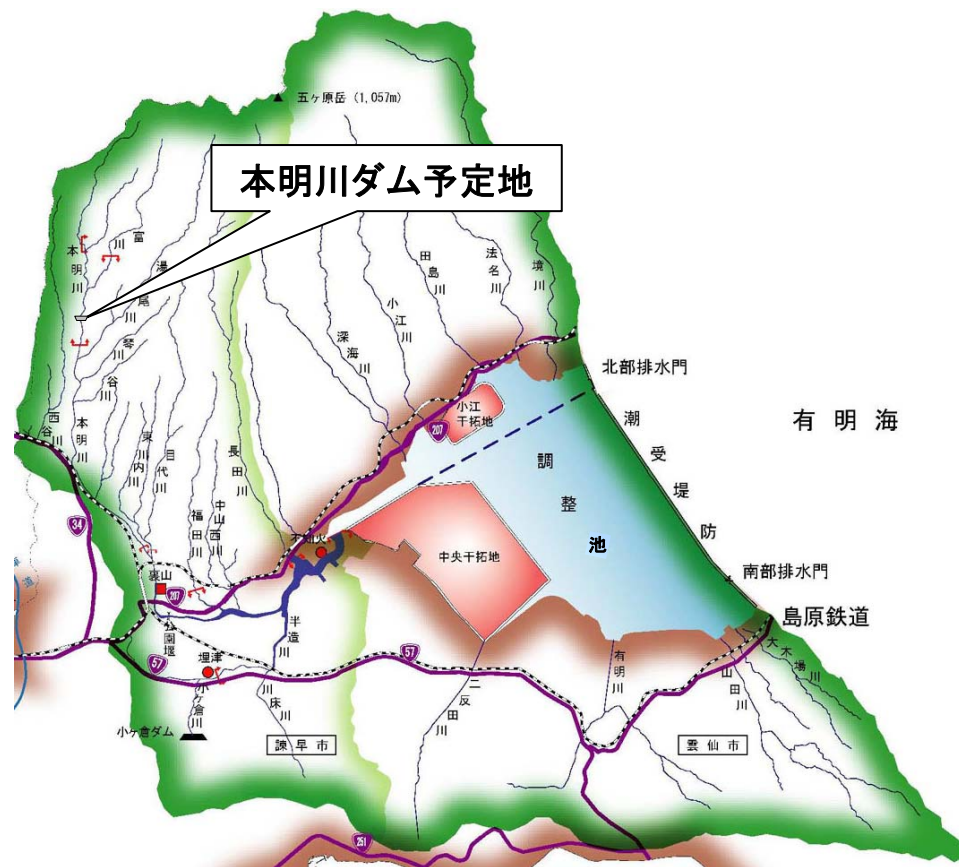
本明川ダムの諸元(注)

基準地点<sup>うらやま</sup>裏山における基本高水のピーク流量 $1,070\text{m}^3/\text{s}$ を、本明川ダムにより $260\text{m}^3/\text{s}$ の洪水調節を行い、計画高水流量 $810\text{m}^3/\text{s}$ に低減し、洪水被害の防止又は軽減を図る。
