平成23年台風第12号による
河道閉塞への対応

～ 紀伊半島大水害 ～

平成24年 3月

近畿地方整備局河川部

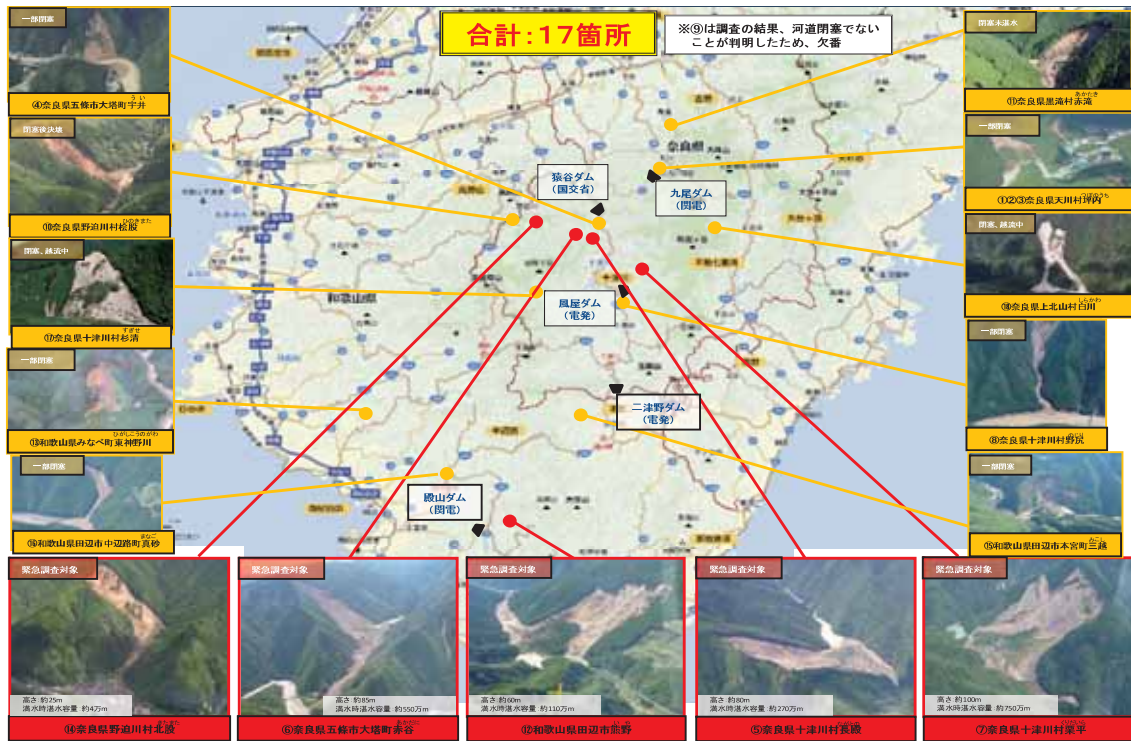
赤枠: 緊急調査(4頁参照)対象箇所

台風第12号による河道閉塞発生箇所(奈良県・和歌山県)

奈良県と和歌山県内において、台風第12号に伴い河道閉塞が17箇所形成されました。一部の河道閉塞は降雨中に満水となって越流・決壊し、上下流域の集落に多大な被害を生じました。

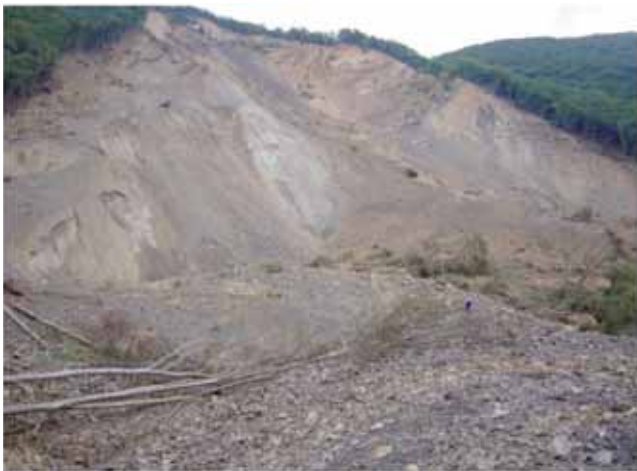
赤谷地区の被災状況 (H23. 9. 15)

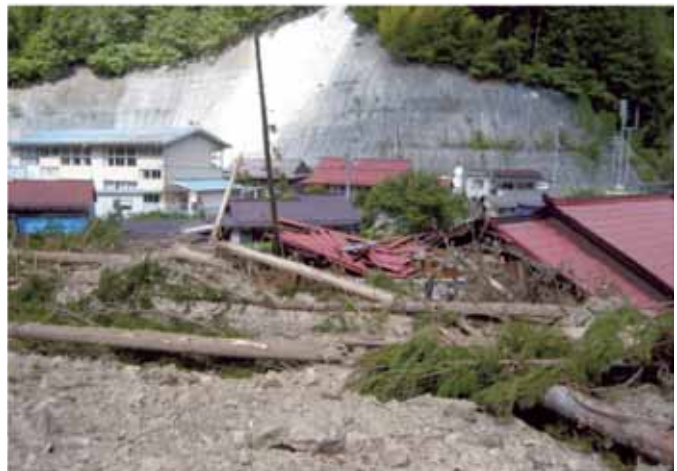
北股地区の被災状況 (H23. 9. 15)

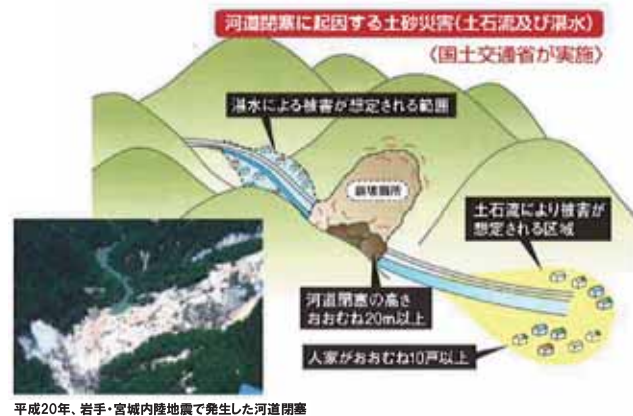
国が緊急調査の対象とする河道閉塞の要件は、河道閉塞の高さが概ね20m以上でかつ、河道閉塞の決壊または上流の湛水により被害が想定される人家が10戸以上であることが目安になります。

※とくに高度な技術を要する土砂災害とは、河道閉塞・火山噴火に起因する土石流河道閉塞による湛水

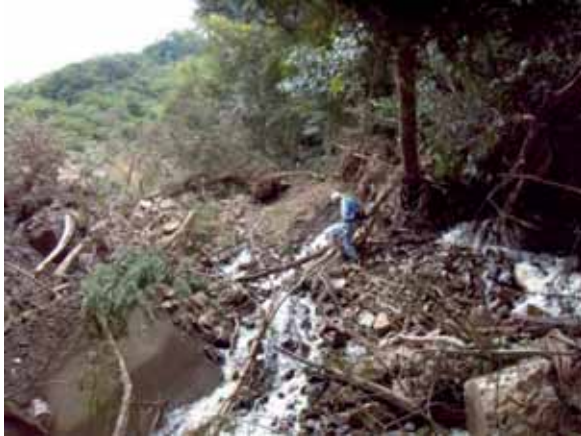
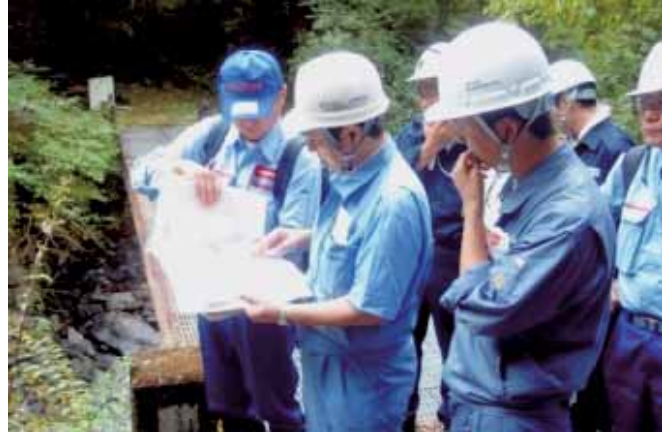
地上からの緊急調査の状況

5箇所各河道閉塞箇所は、紀伊山地の非常に険しい山の中を人が歩ける道すら無いような箇所であり、現地調査は困難を極めました。現地では、崩壊斜面や河道閉塞土砂の状況の他、河道閉塞対応でもっとも重要な「想定越流開始点の状況」、「越流の痕跡」などについて標尺等を用いて簡易計測を行いました。

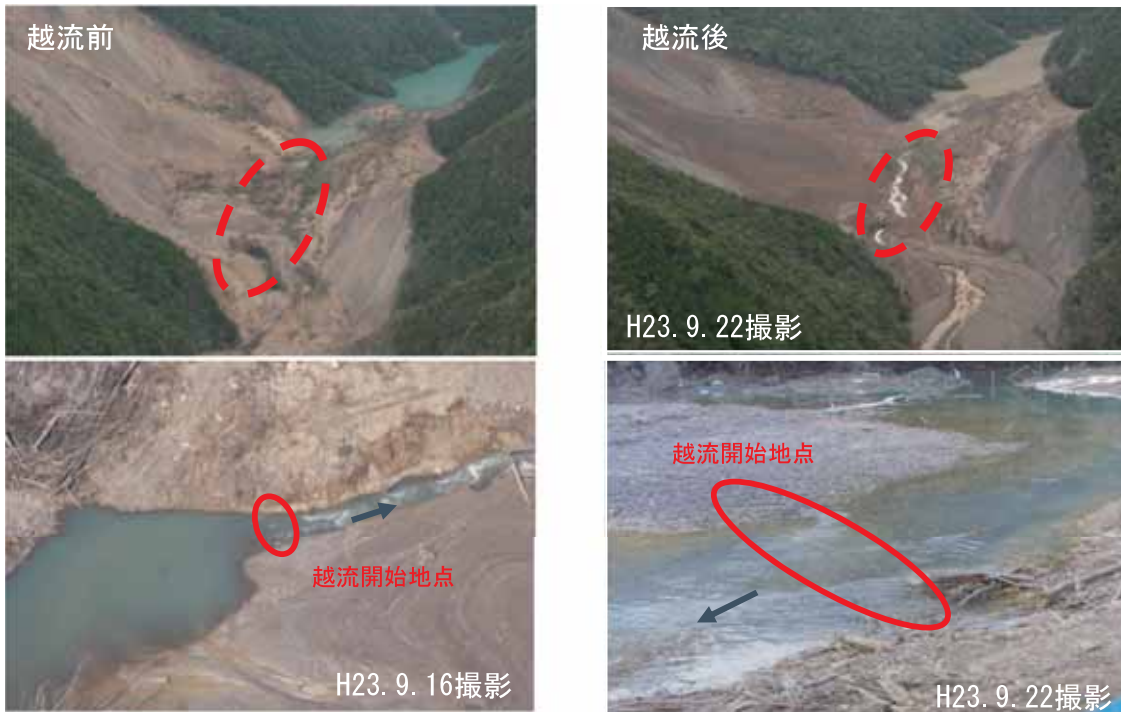
赤谷地区河道閉塞の越流前後の状況

奈良県赤谷地区と和歌山県熊野地区においては、3回越流を経験しました。赤谷地区では、越流により堆積土砂が大幅に侵食されるとともに、下流に設置した工事用道路が流出するなどの被害が発生し、工事の進捗を妨げました。

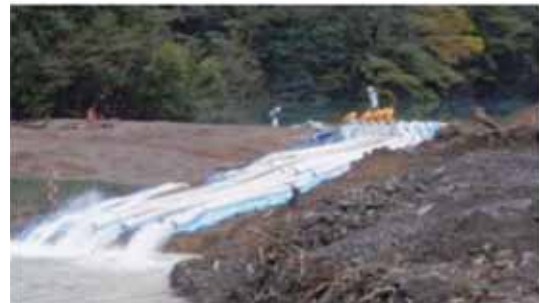
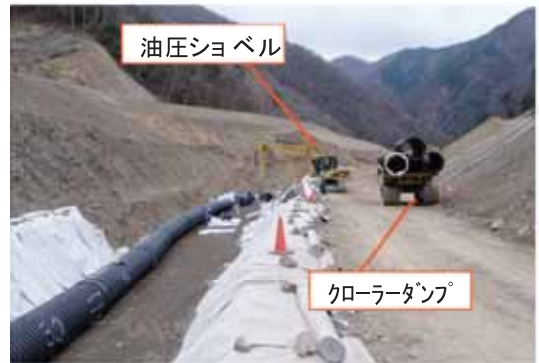
排水ポンプ(上)と仮排水路(下)の設置状況

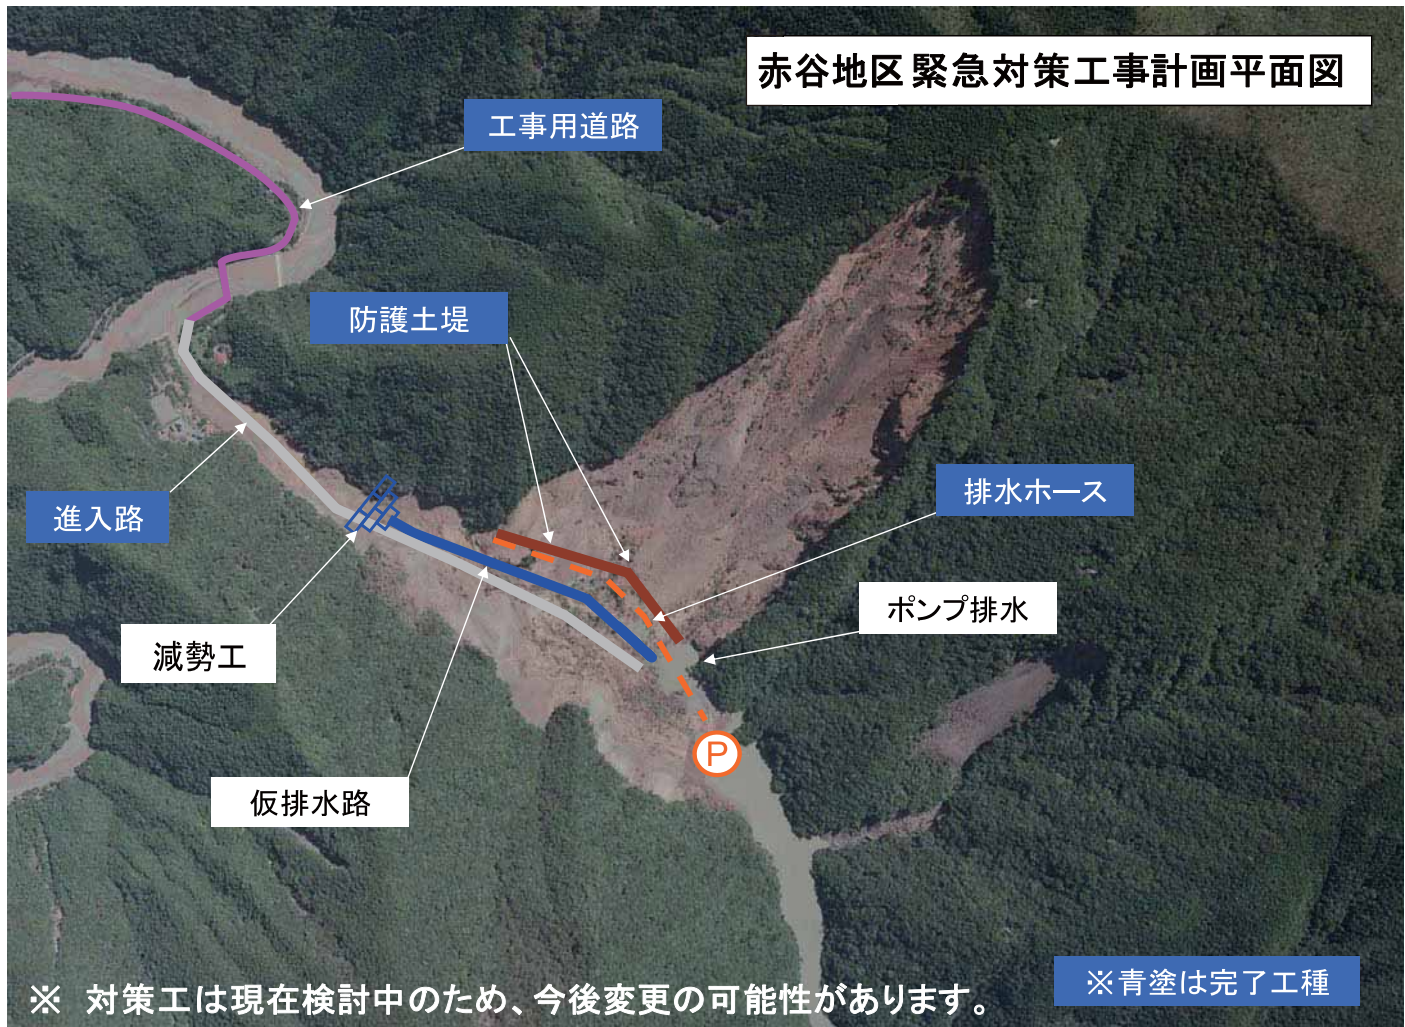
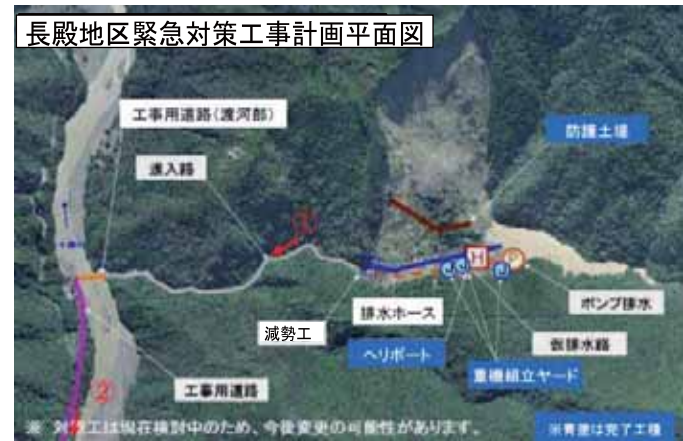
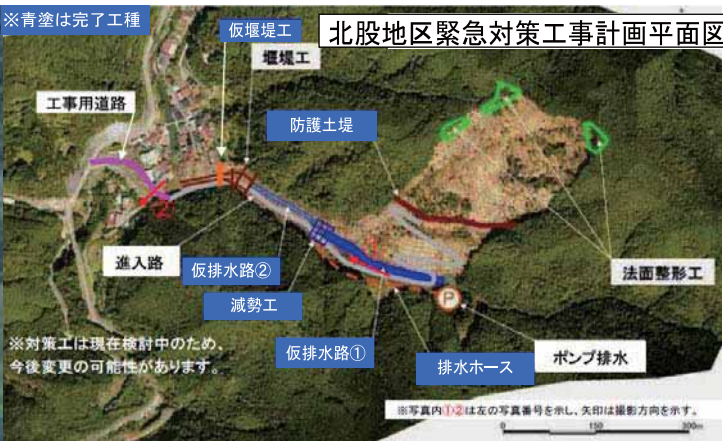
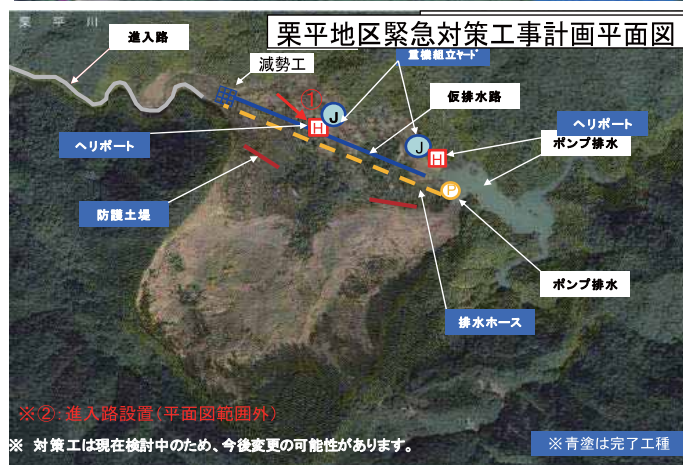
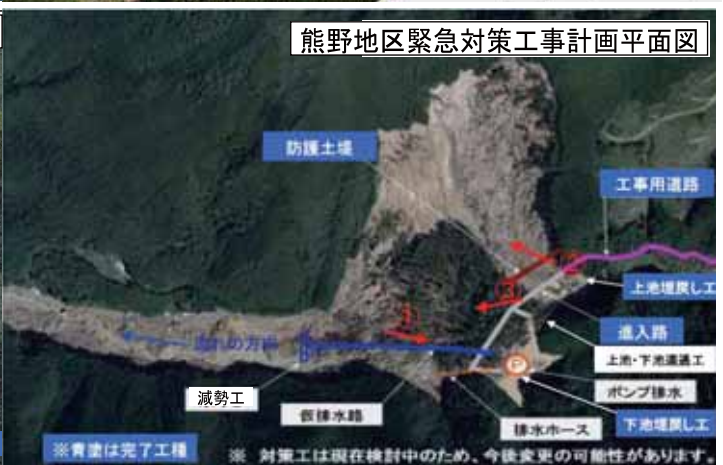
各地区の工事概要 (H24. 3時点)

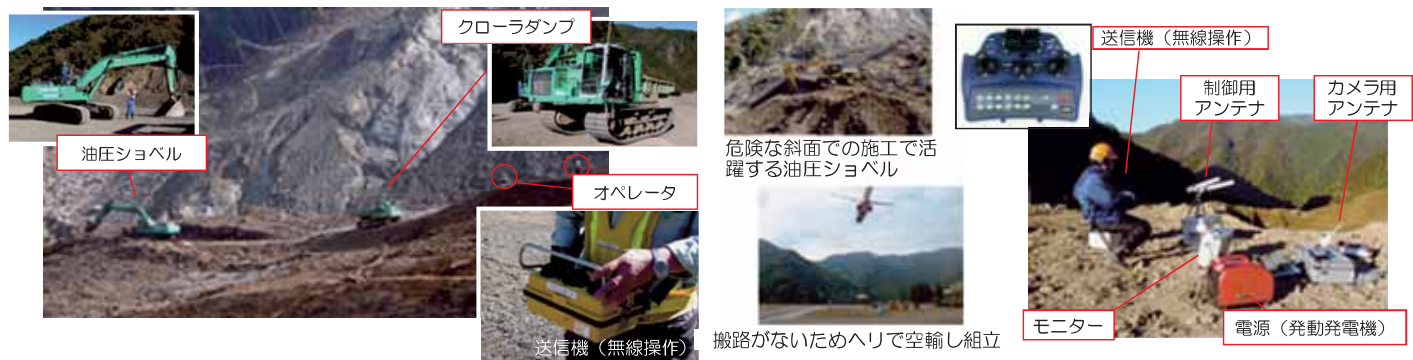
仮排水路の掘削作業に伴い、二次崩壊等の危険性が予想される現場には、遠隔操作が可能な建設機械を使用する無人化施工を採用しました。

無人化施工の様子(赤谷)

無人化施工の様子(長殿)

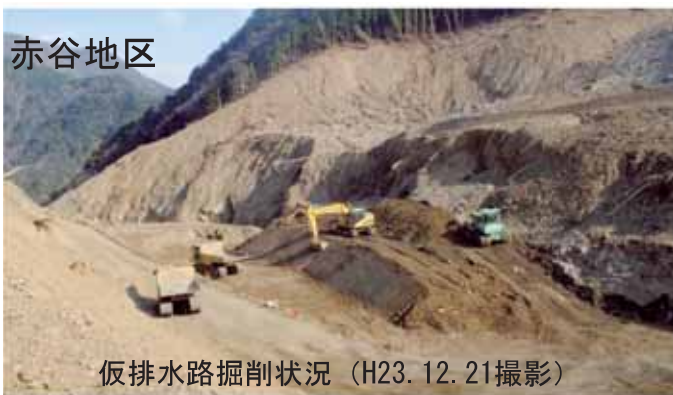
仮排水路掘削状況 (H23. 12. 21撮影)

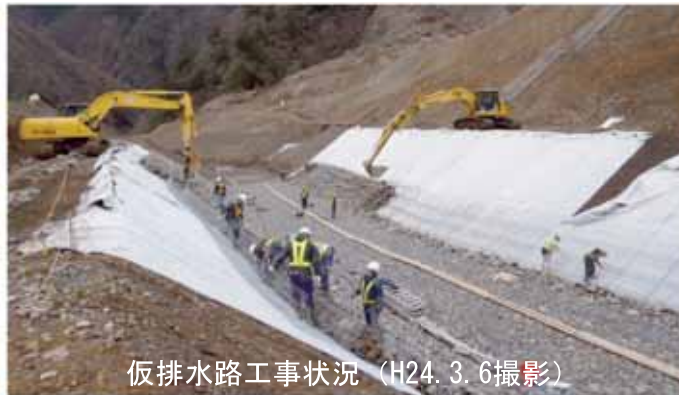
仮排水路工事状況 (H24. 3. 6撮影)

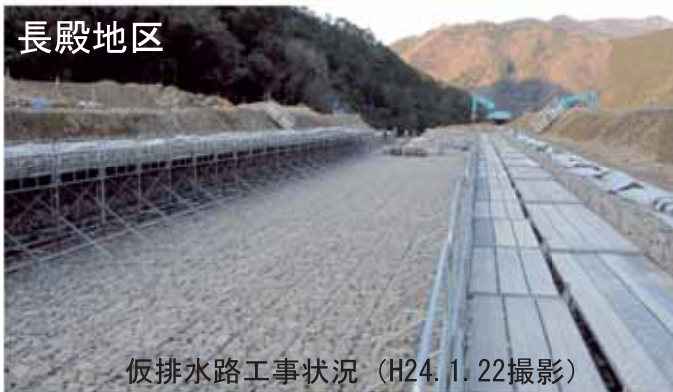
仮排水路工事状況 (H24. 1. 22撮影)

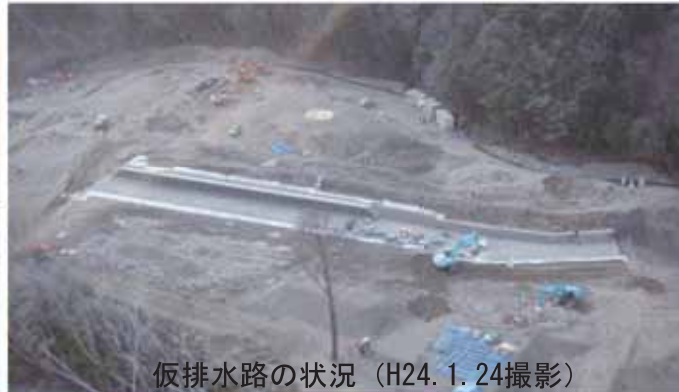
仮排水路の状況 (H24. 1. 24撮影)

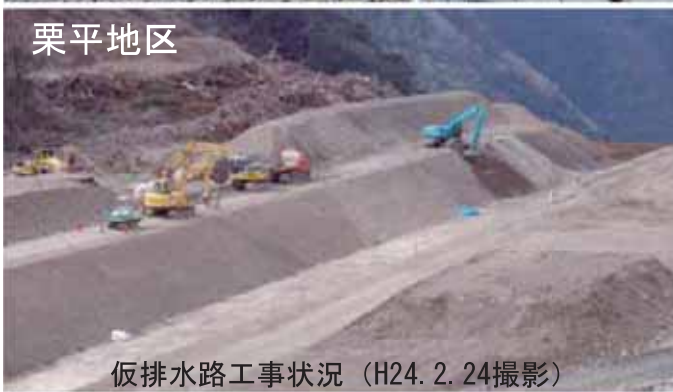
仮排水路工事状況 (H24. 2. 24撮影)

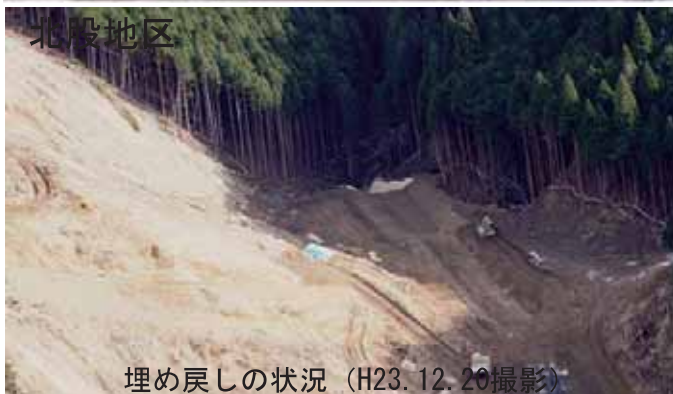
埋め戻しの状況 (H23. 12. 20撮影)

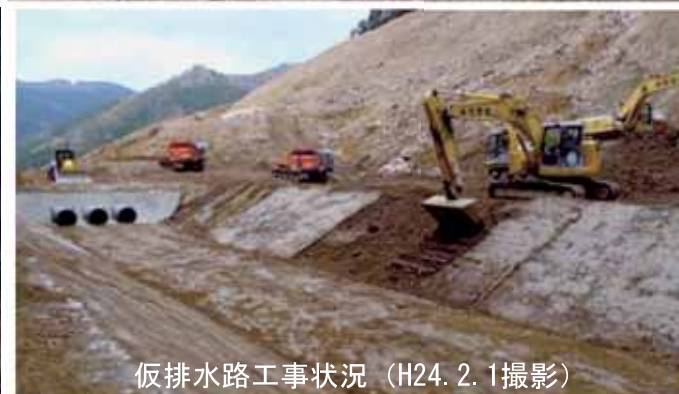
仮排水路工事状況 (H24. 2. 1撮影)

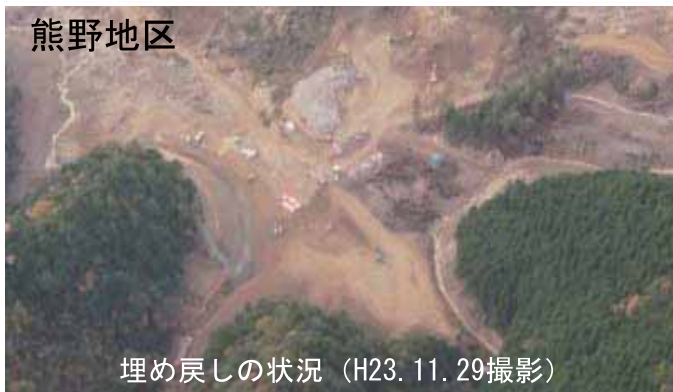
埋め戻しの状況 (H23. 11. 29撮影)
