### 3. 検証対象ダムの概要

#### 3.1 立野ダムの目的等

立野ダムは、白川沿川の洪水被害を防ぐことを目的とした洪水調節専用ダムで、代継橋基準地点における基本高水のピーク流量  $3,400\text{m}^3/\text{s}$  を、立野ダムにより  $400\text{m}^3/\text{s}$  の洪水調節を行い、計画高水流量  $3,000\text{m}^3/\text{s}$  に低減し、洪水被害の防止又は軽減を図る。

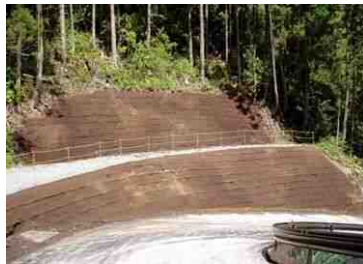
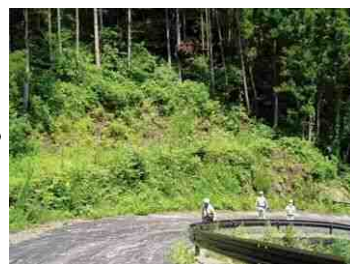
写真 3.2.4 法面緑化の状況

道路法面の緑化を行う際には、自然生態系を守るために、現地にある植物の種子を採取し道路斜面に吹き付け、元々ある植物により緑化を行っている。

〈工事完成直後〉

〈3年後〉

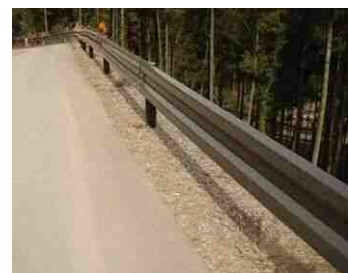
写真 3.2.5 ガードレールの着色

また、工事に伴う動物等への視覚的刺激を軽減させるために、ガードレールの色を工夫している。

〈茶色のガードレール〉
