## ③典型的な変状例と健全性の診断の留意事項

□ 2. 典型的な変状例と健全性の診断の考え方

## 2.1 典型的な変状例のリスト

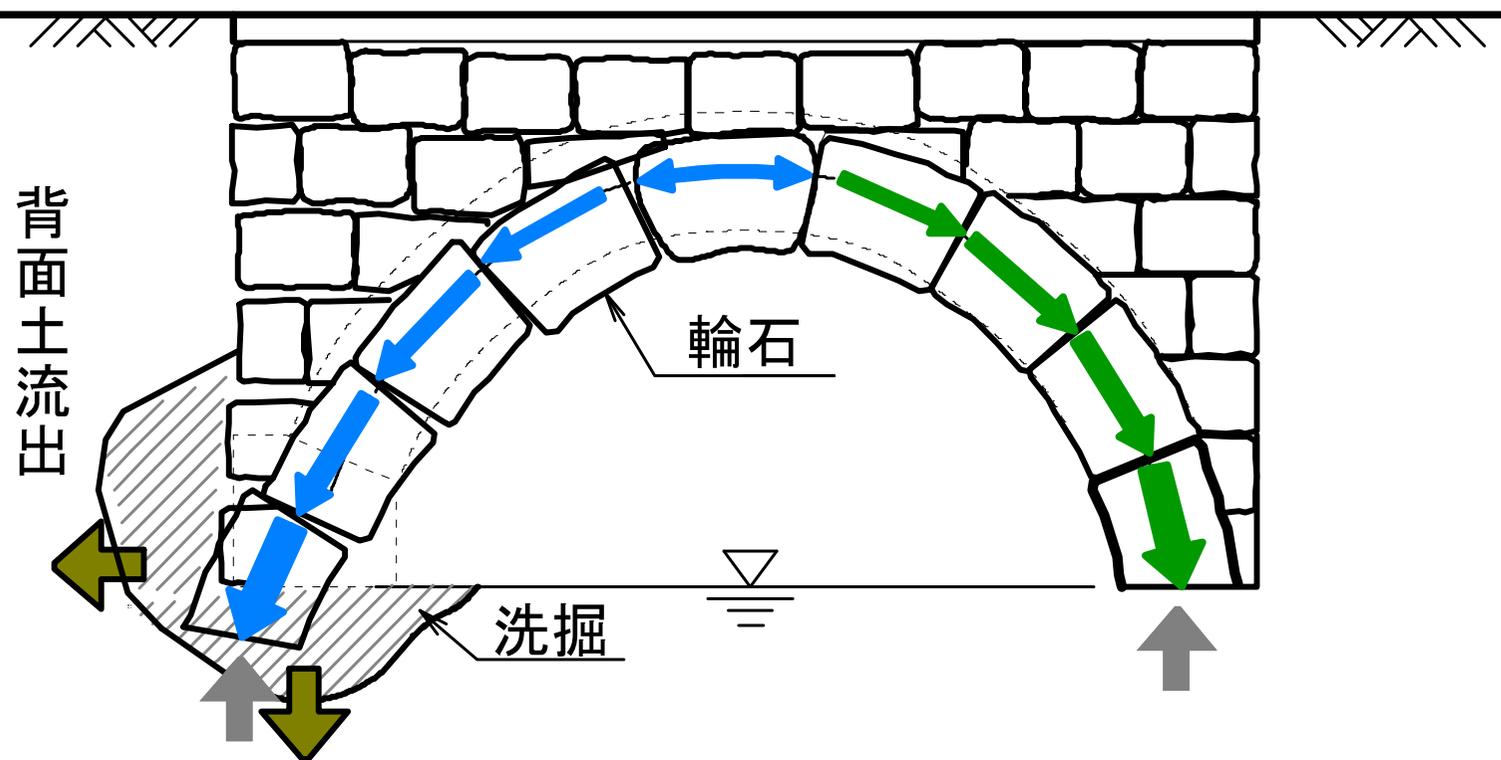
図2.2-1 アーチ形状に変化が生じた事例

①目視確認と計測の結果、アーチ形状に変化(今回は健全なアーチ形状)

- ・アーチ機構※の成立性確認のため、形状変化進行箇所の石材相互の一体性の状況確認が重要

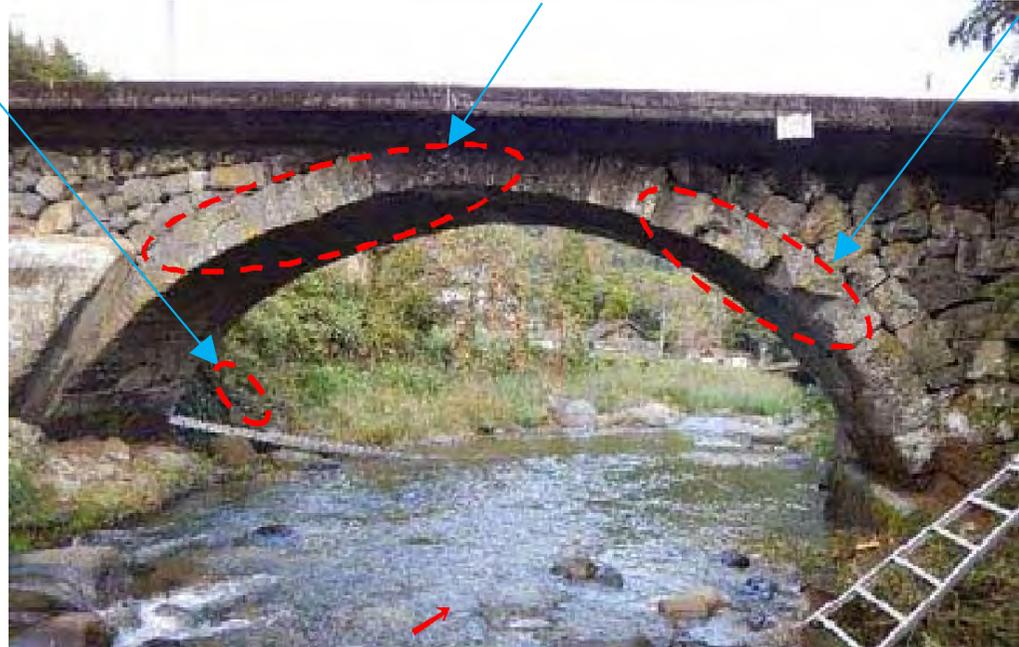
写真2.3-1 アーチ形状に変化がみられる事例

### ②計測の結果、アーチ形状の変化の進行

- ・アーチ機構の成立性確認のために、形状変化進行箇所を含む形状変化箇所の石材相互の一体性の状況確認が重要

[左岸下流] 上流側とのアーチ形状の相違有り

[左岸上流] アーチの変形あり

[右岸上流] 輪石のずれ

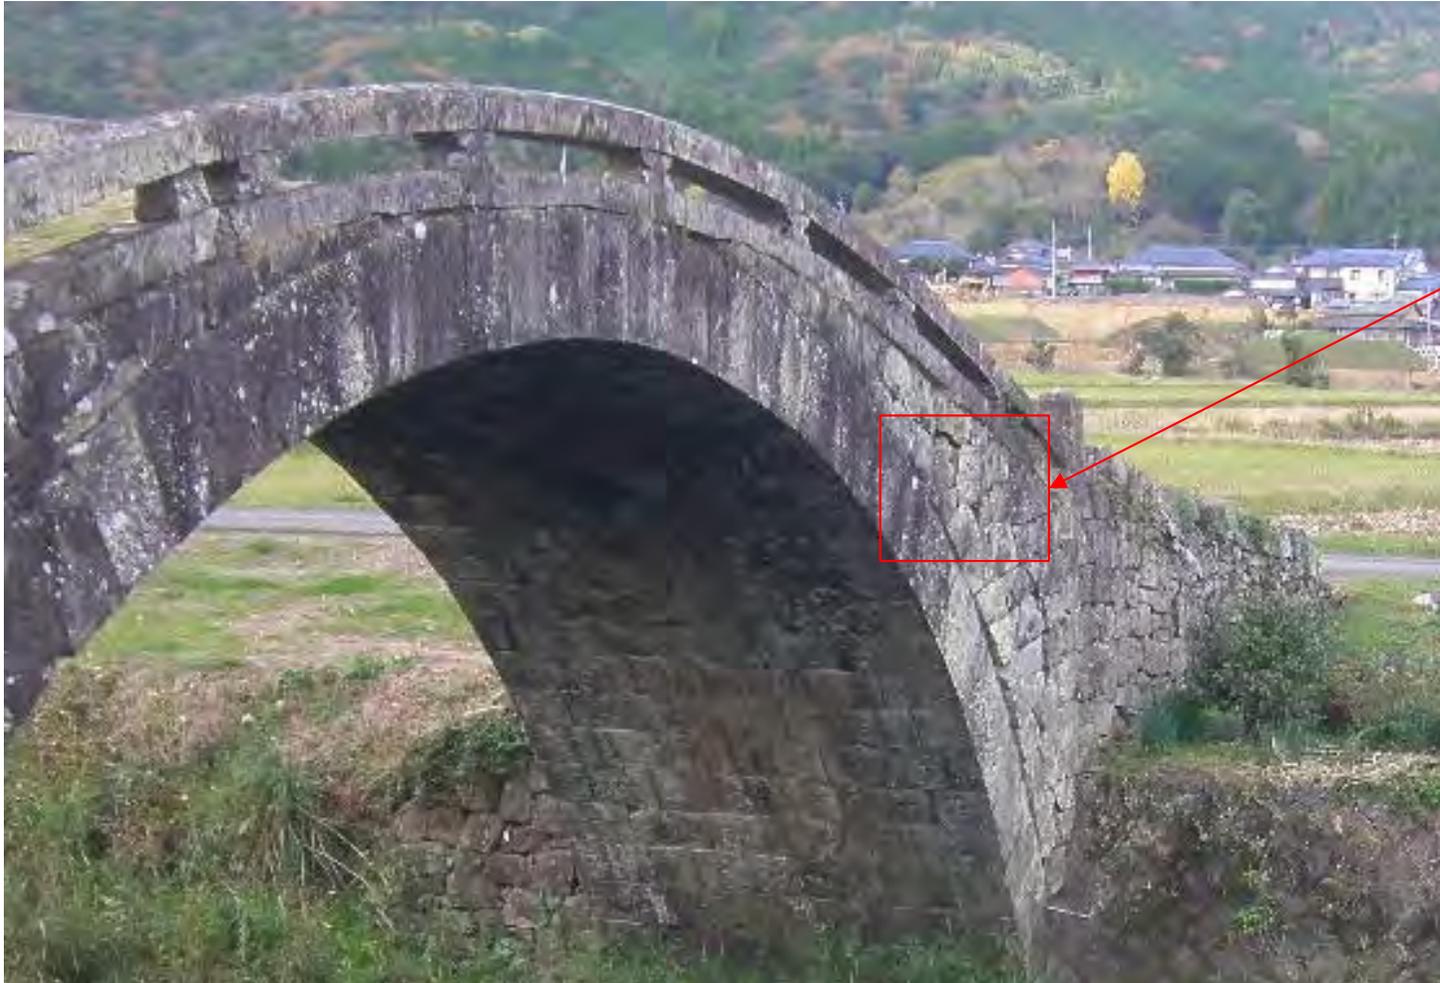
写真2.4-1 壁石面にはらみ出しが生じた事例

- ③目視確認の結果、壁石の通りの変化。計測の結果、壁石面がはらみ出し、形状が変化。  
・中詰の押出しや空洞等の状況確認、壁石を支持している輪石の形状変化の確認が重要

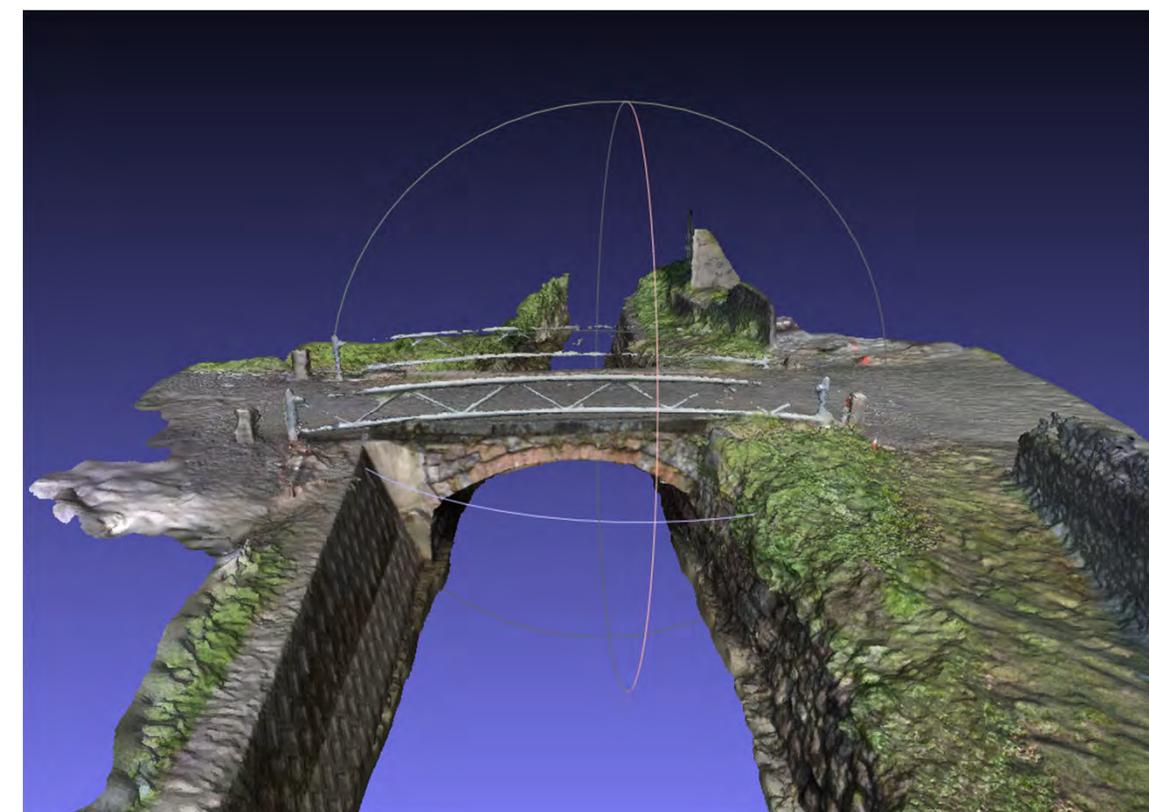
写真2.6-1 三次元計測による形状確認の事例

- ・形状の変化状況は、前回点検との比較。
- ・従来の計測手法の他、三次元計測等の機器やデジタル測距計等による計測も効率的。ただし、計測精度、機器の適用範囲、計測条件等の確認は必須条件。

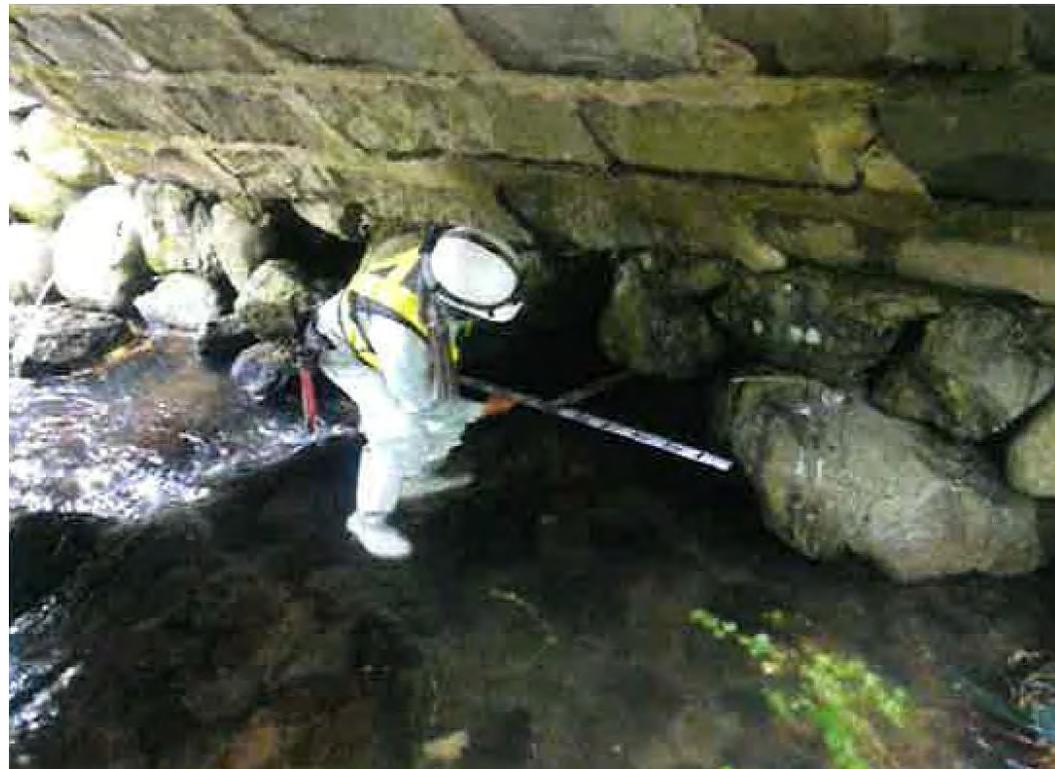
写真2.7-1 洗掘の確認状況事例

- ①基礎下面の支持地盤が洗掘
- ・支持地盤の支持機構への影響、背面地盤の流出は均等な土圧のバランス状態に影響するので程度把握が重要。また、基礎の沈下傾斜移動、石材相互の一体性の確認が必要。

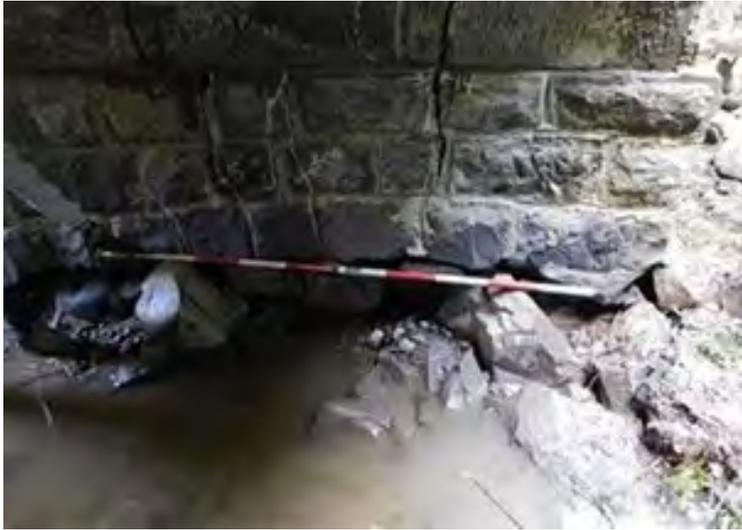
写真2.8-1 洗掘による橋台のひびわれの発生事例

- ②支持地盤の洗掘、背面土の流失。橋台の沈下、石材に鉛直方向の連続したひびわれ。  
・沈下箇所の上部付近の石材相互の組合せ状態の確認も重要

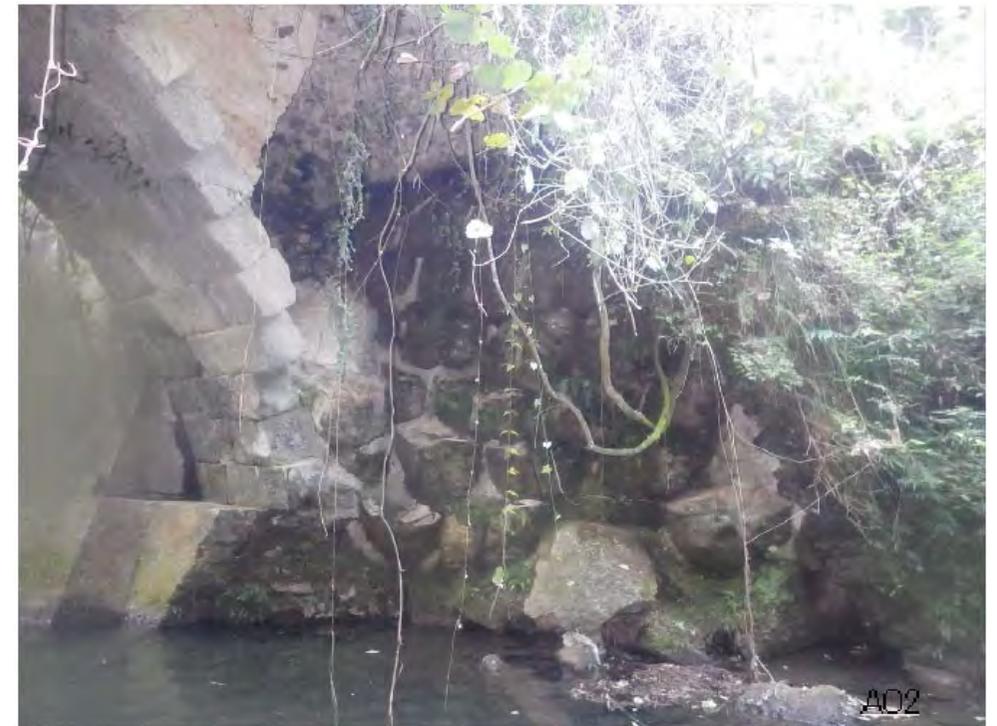
写真2.10-1 洗掘による崩壊の事例

- ・アーチ機構が成立しているように見えても、大きな外力(活荷重、地震等)で構造安全性が損なわれ、突如落橋する恐れあり。

- ・アーチ機構が成立していない場合は判定区分Ⅳとし、通行規制などの緊急措置が必要。

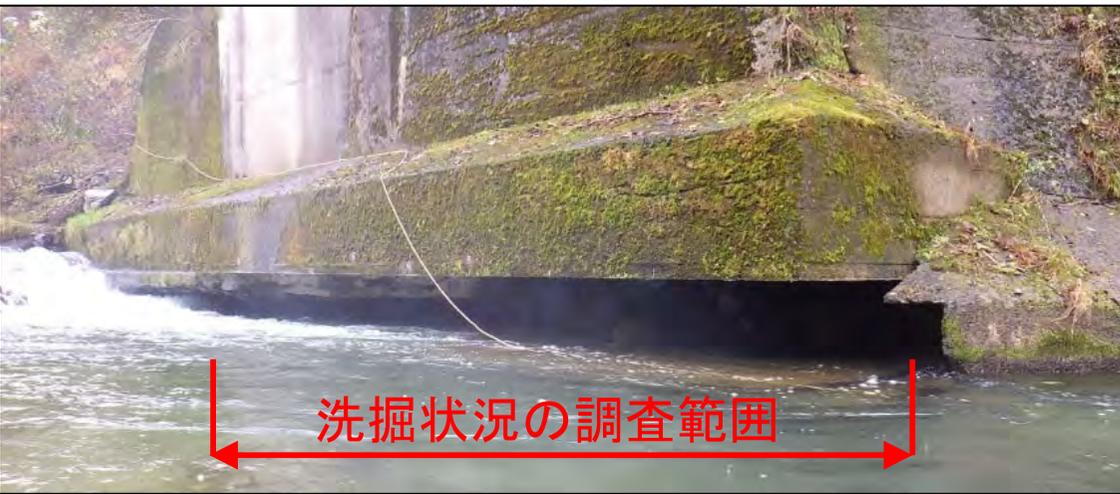
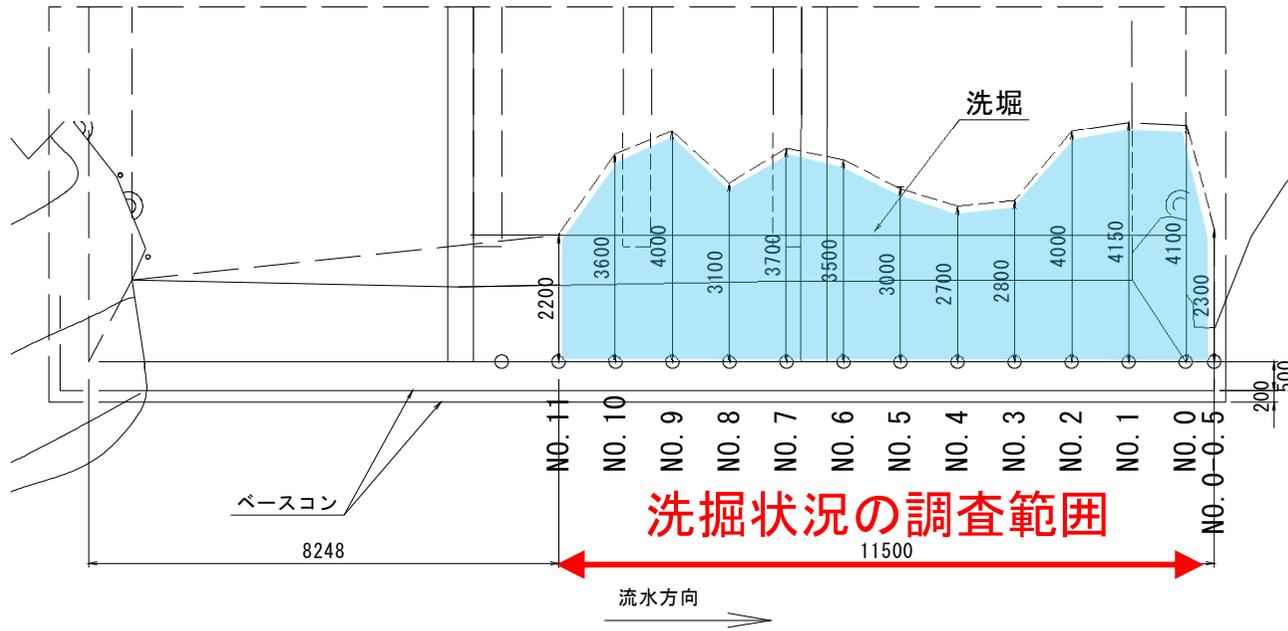
洗掘状況の調査事例

測点	単距離(mm)	高さ(mm)	奥行(mm)
NO. 0-0.5	500	870	2300
NO. 0	1000	830	4100
NO. 1	1000	900	4150
NO. 2	1000	950	4000
NO. 3	1000	1030	2800
NO. 4	1000	1100	2700
NO. 5	1000	1150	3000
NO. 6	1000	1250	3500
NO. 7	1000	1300	3700
NO. 8	1000	1750	3100
NO. 9	1000	1400	4000
NO. 10	1000	600	3600
NO. 11	1000	900	2200

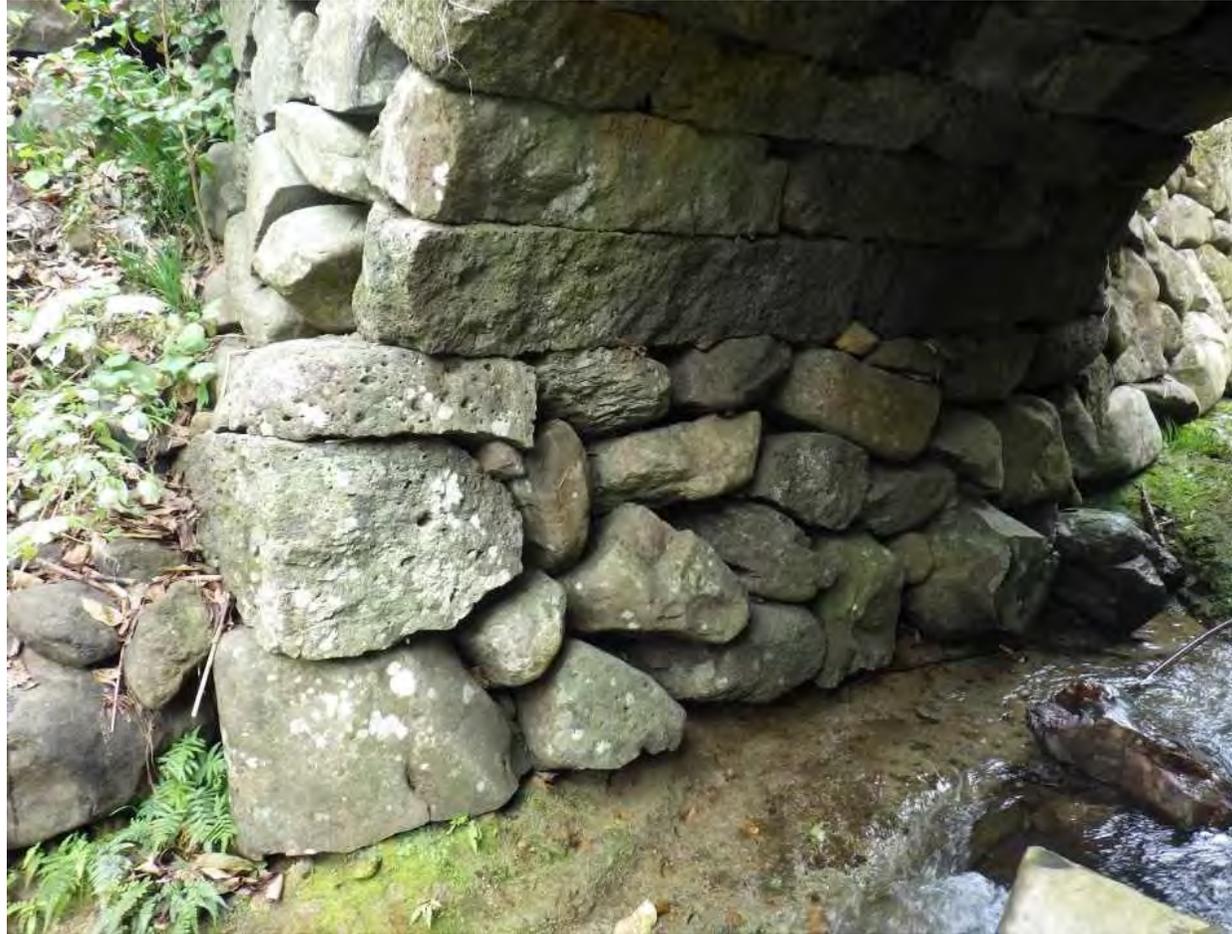
写真2.12-1 橋台下部に局部的に洗掘がみられる事例

### ①橋台下部に局部的に洗掘

- ・基礎の沈下・移動・傾斜及び石材相互の一体性、洗掘の進行性の有無の確認が必要

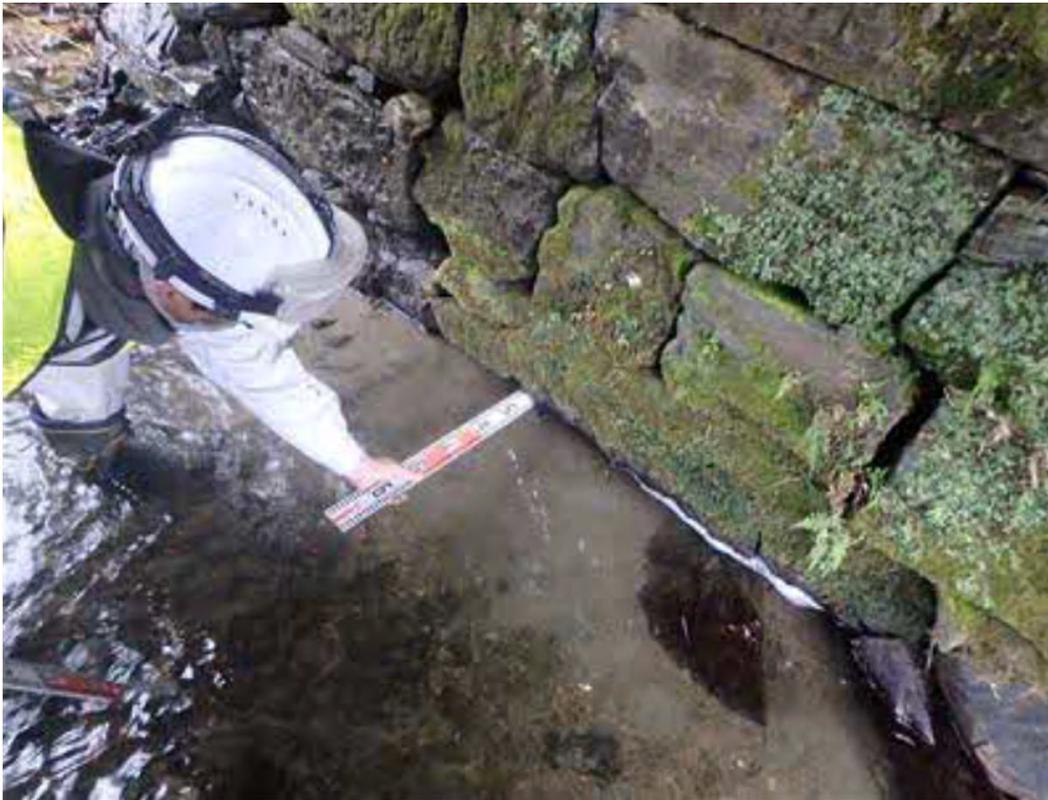
写真2.13-1 洗掘の計測状況①

- ②橋台基礎に洗掘、下端の石材が部分的に移動。  
・橋台の移動に伴うアーチ形状の歪み、洗掘の進行性、背面土の流出状況の確認が必要

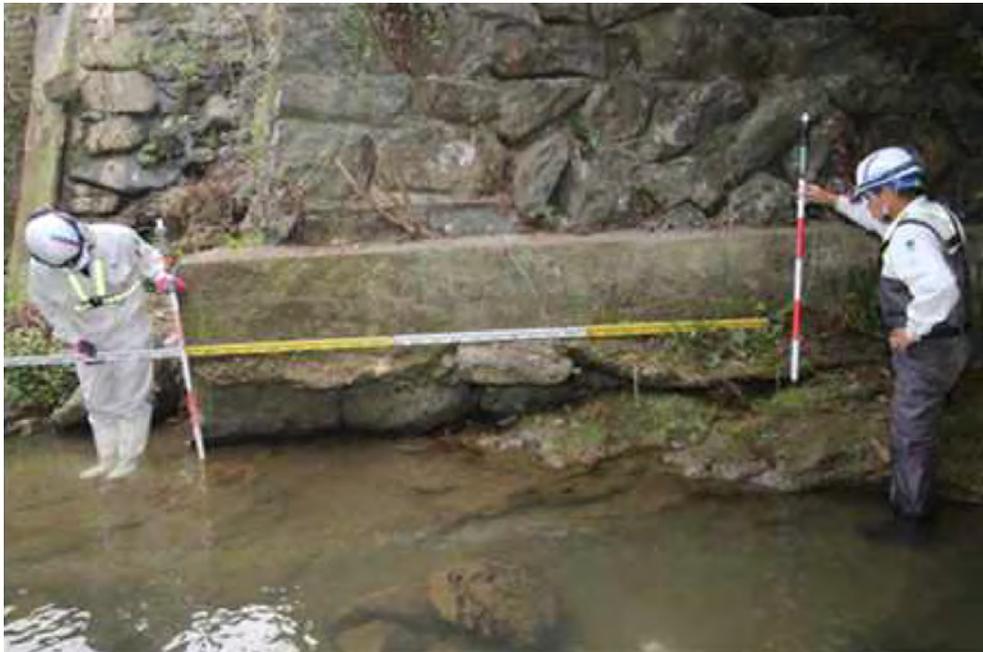
写真2.14-1 洗掘の計測状況①

③基礎の補強コンクリート部が広範囲に洗掘。

- ・補強コンクリートの目的を踏まえて、基礎に洗掘がないか確認が必要

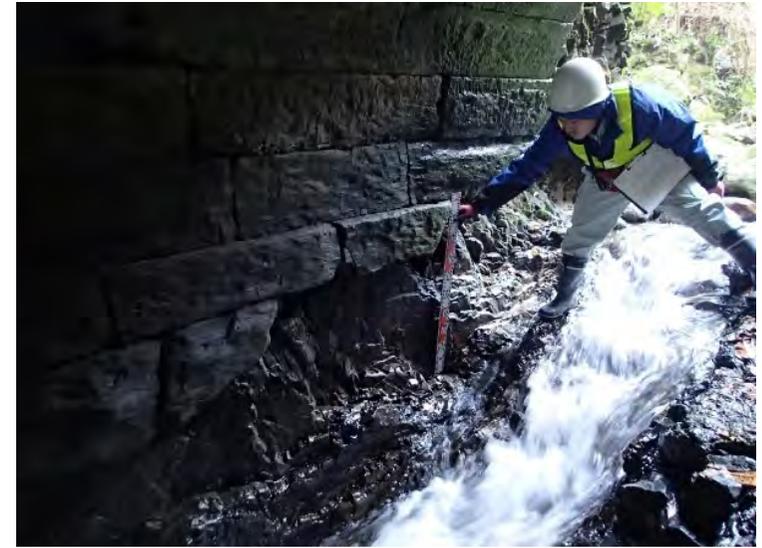
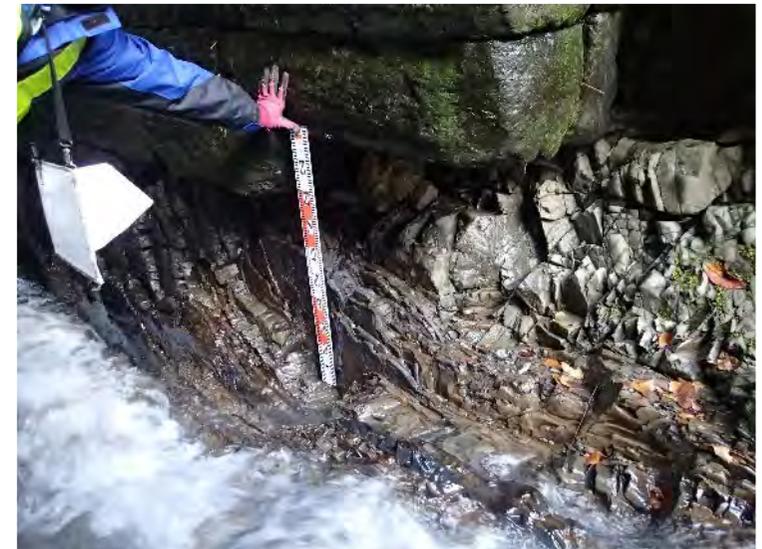
写真2.15-1 急流箇所での洗掘の事例

- ・洗掘の進行予測は困難。アーチ機構の成立性の確認のために、川の特長、周辺地盤等を確認し洗掘の進行を確認する必要がある。

- ・洗掘の進行性は予測困難。洗掘がありアーチ形状の変化もあり、大きな外力（活荷重、地震等）で構造安全性が損なわれる可能性がある場合は判定区分Ⅲとすることが多い。
- ・基礎周辺地盤の洗掘や石材のゆるみはなく、局所的な細粒分の流出等、軽微な損傷の場合、判定区分Ⅱとすることもあがるが、次回点検までのリスクに留意して診断が必要。

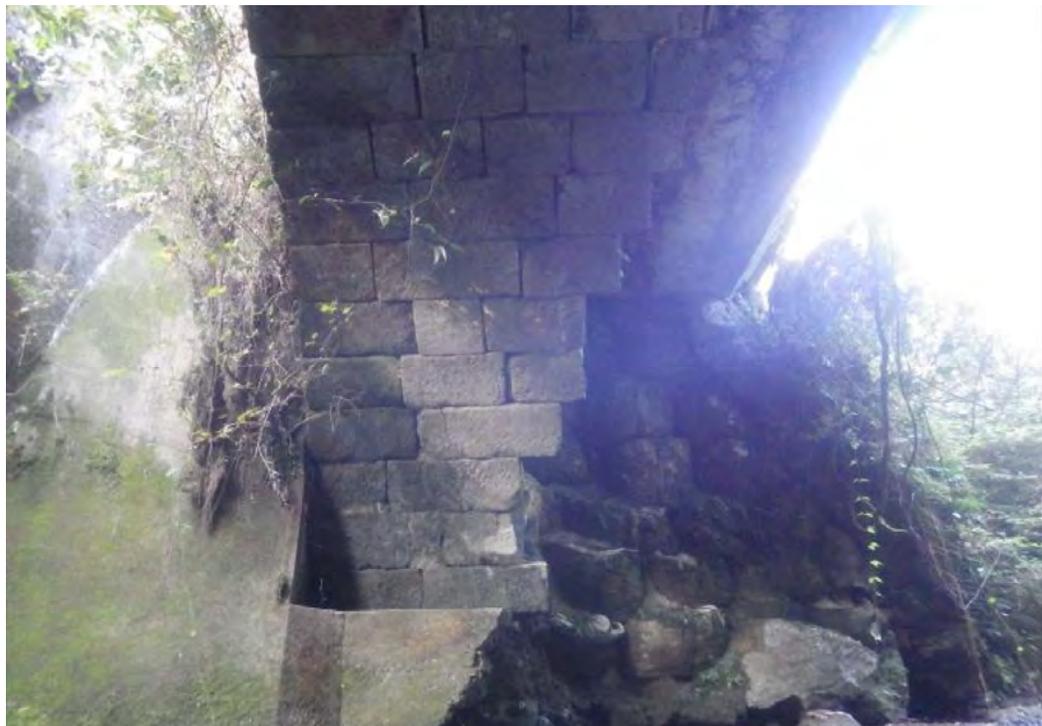
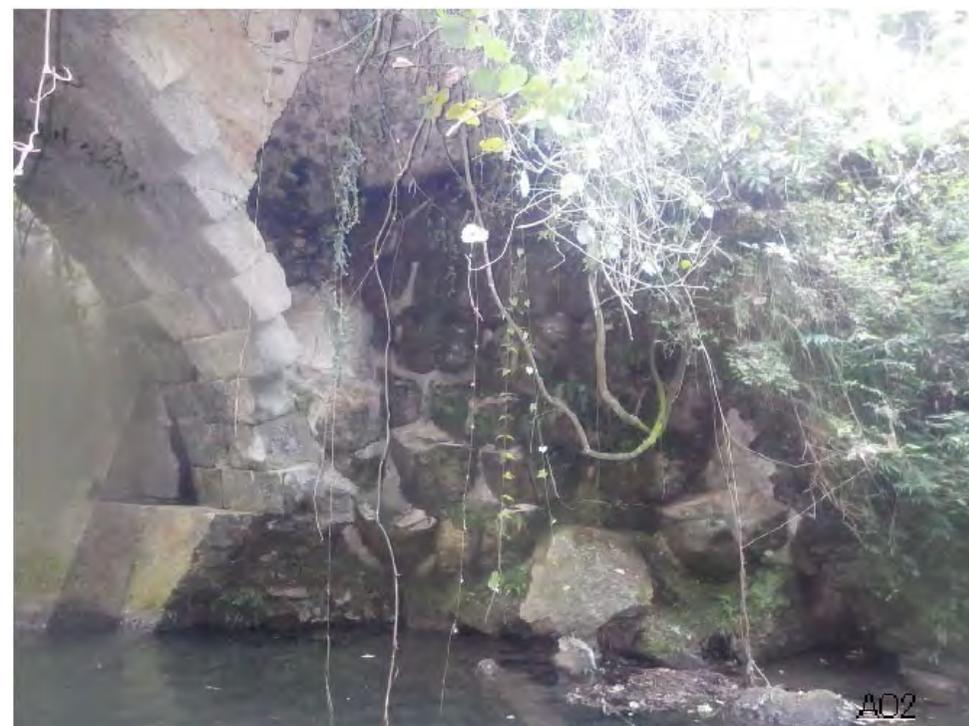
写真2.16-1 輪石の抜け落ちによるアーチ機構が成立していない事例

### ① 輪石の抜け落ち

- ・ 抜け落ちによりアーチ機構が成立していない状態。所要の耐荷力が既に失われている。

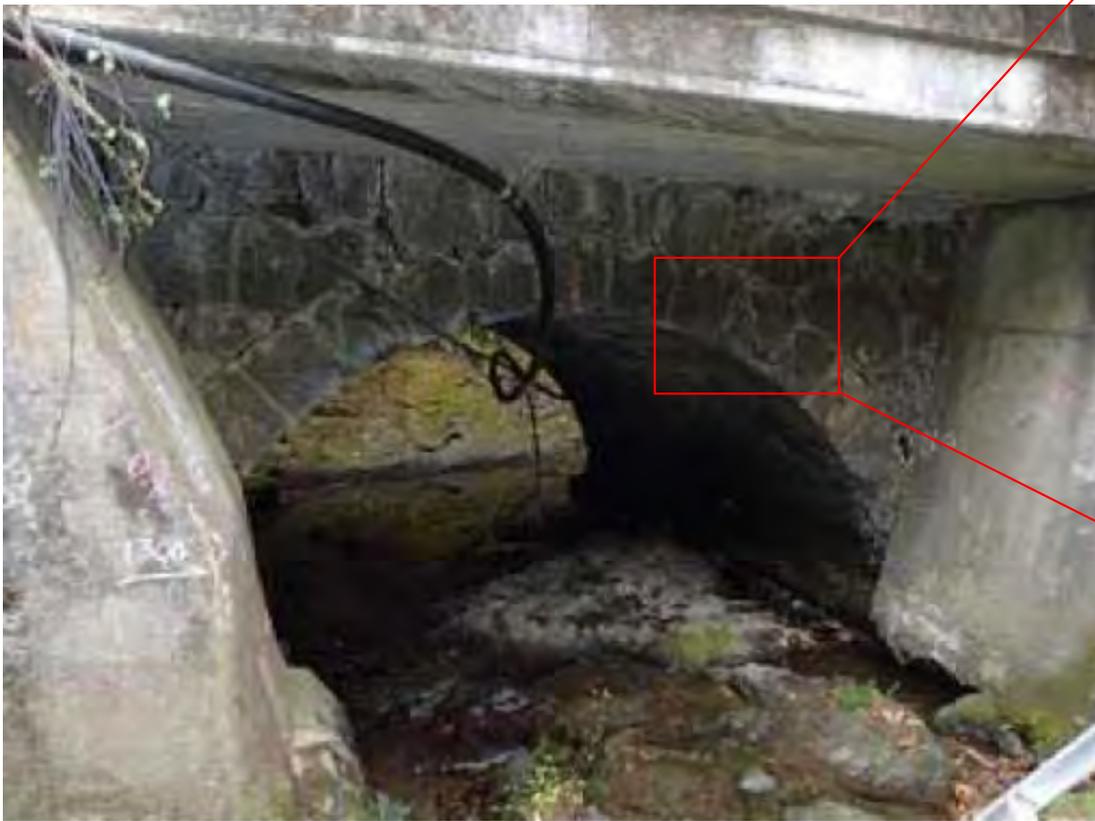
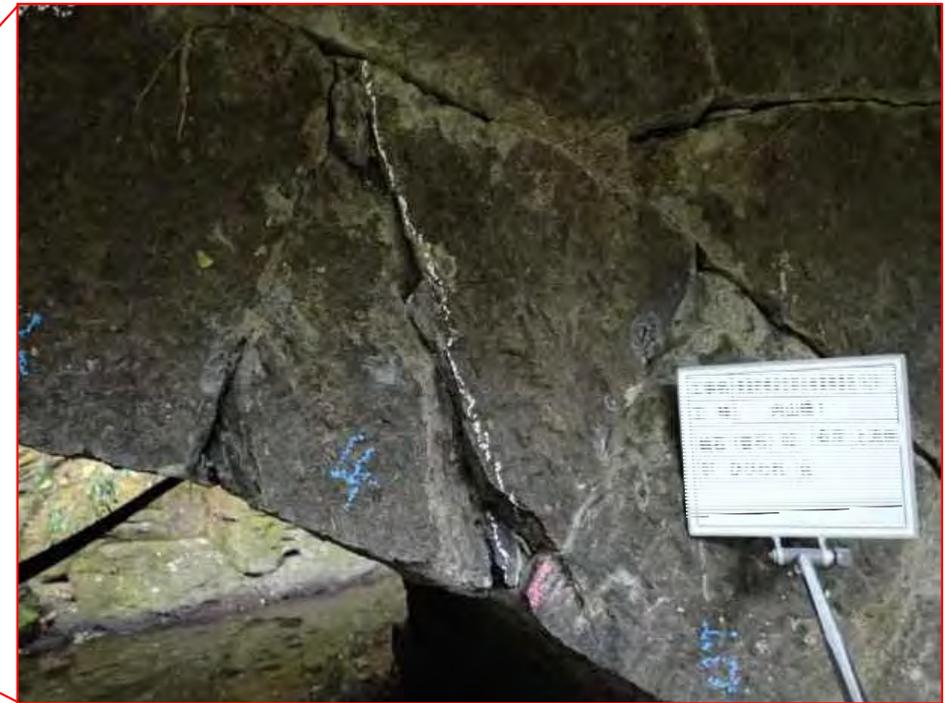
写真2.17-1 輪石側面部に斜方向の破断（亀裂）の事例

### ②輪石側面部に斜方向の破断（亀裂）

- ・アーチ軸線に対して斜方向の破断は圧縮力の伝達ができない状態。損傷による石材相互の一体性の確認が重要

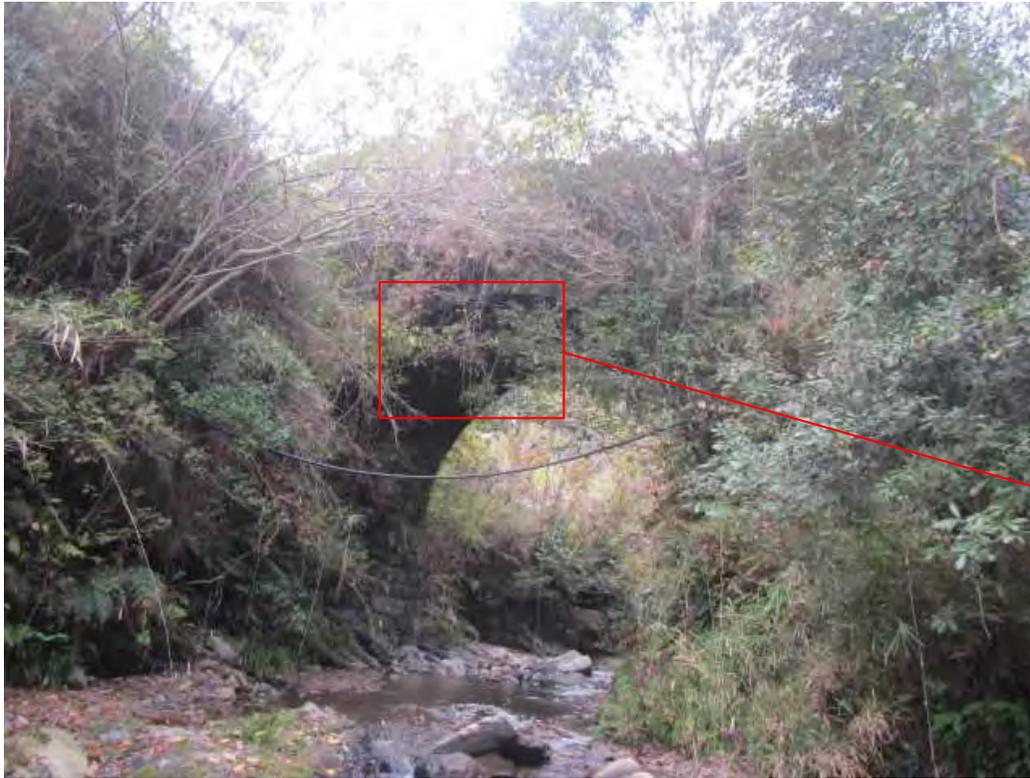
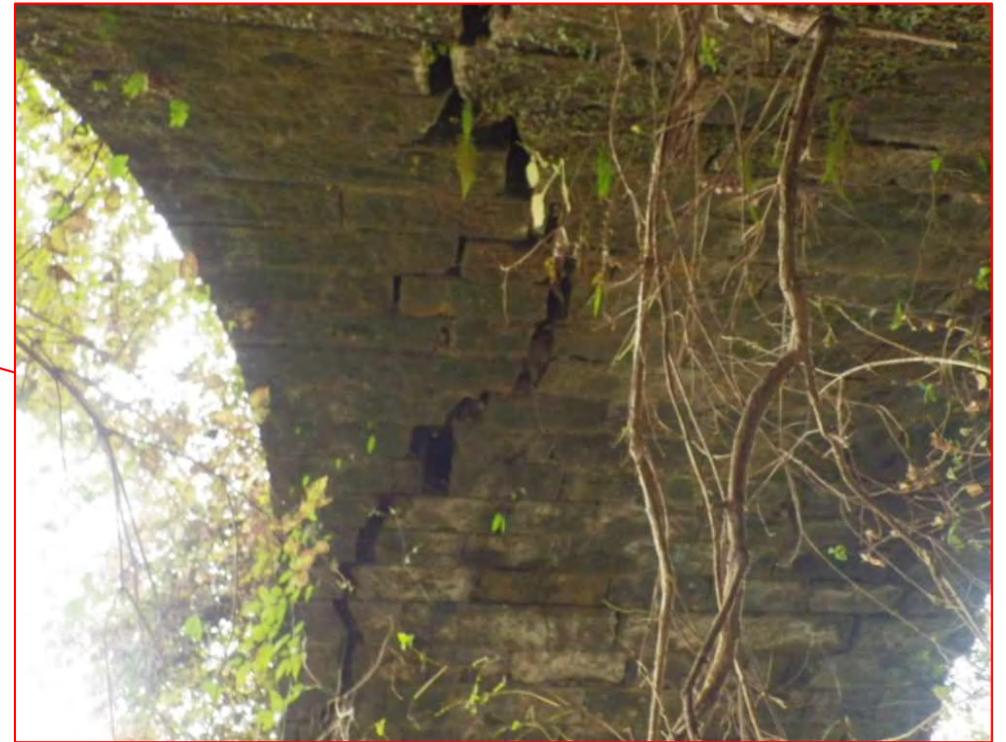
写真2.18-1 複数の輪石に連続的な破断（亀裂）の事例

### ③複数の輪石に連続的な破断（亀裂）

・破断によりアーチ機構が成立していない状態。地震や出水等の大きな外力により崩壊する可能性

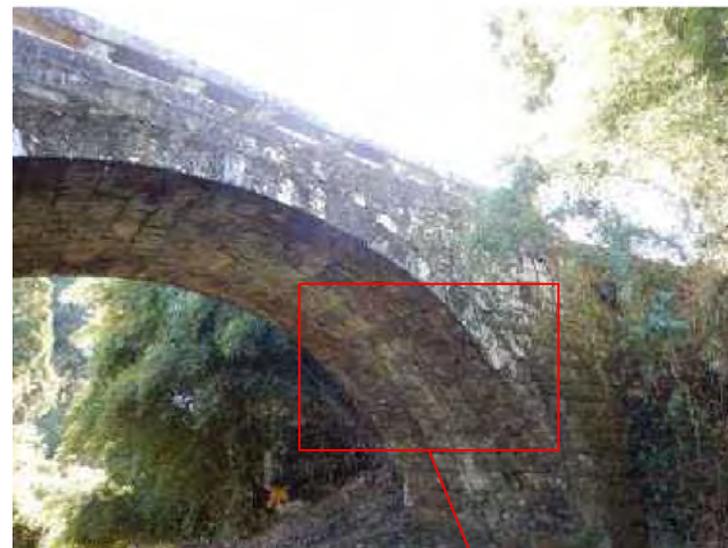
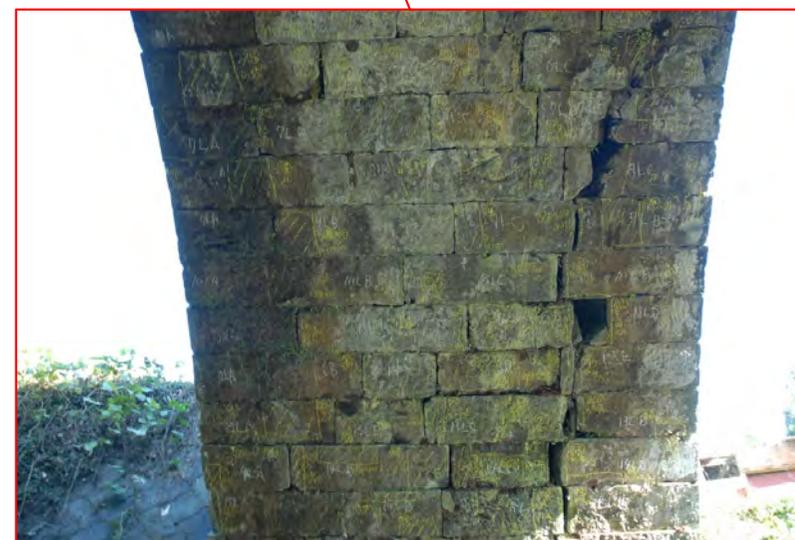
写真2.19-1 輪石の連続的な破断（亀裂）・抜け落ちの事例

- ・複数の抜け落ちや連続的な破断（亀裂）でアーチ機構が成立していない場合は、圧縮力が伝達できず、所要の耐荷力が喪失している状態。
- ・大きな外力（活荷重、地震等）で構造安全性が失われ、突如崩落や落橋の可能性が高い。

- ・アーチ機構が成立しない場合は判定区分Ⅳとし、緊急的に通行規制等の措置。

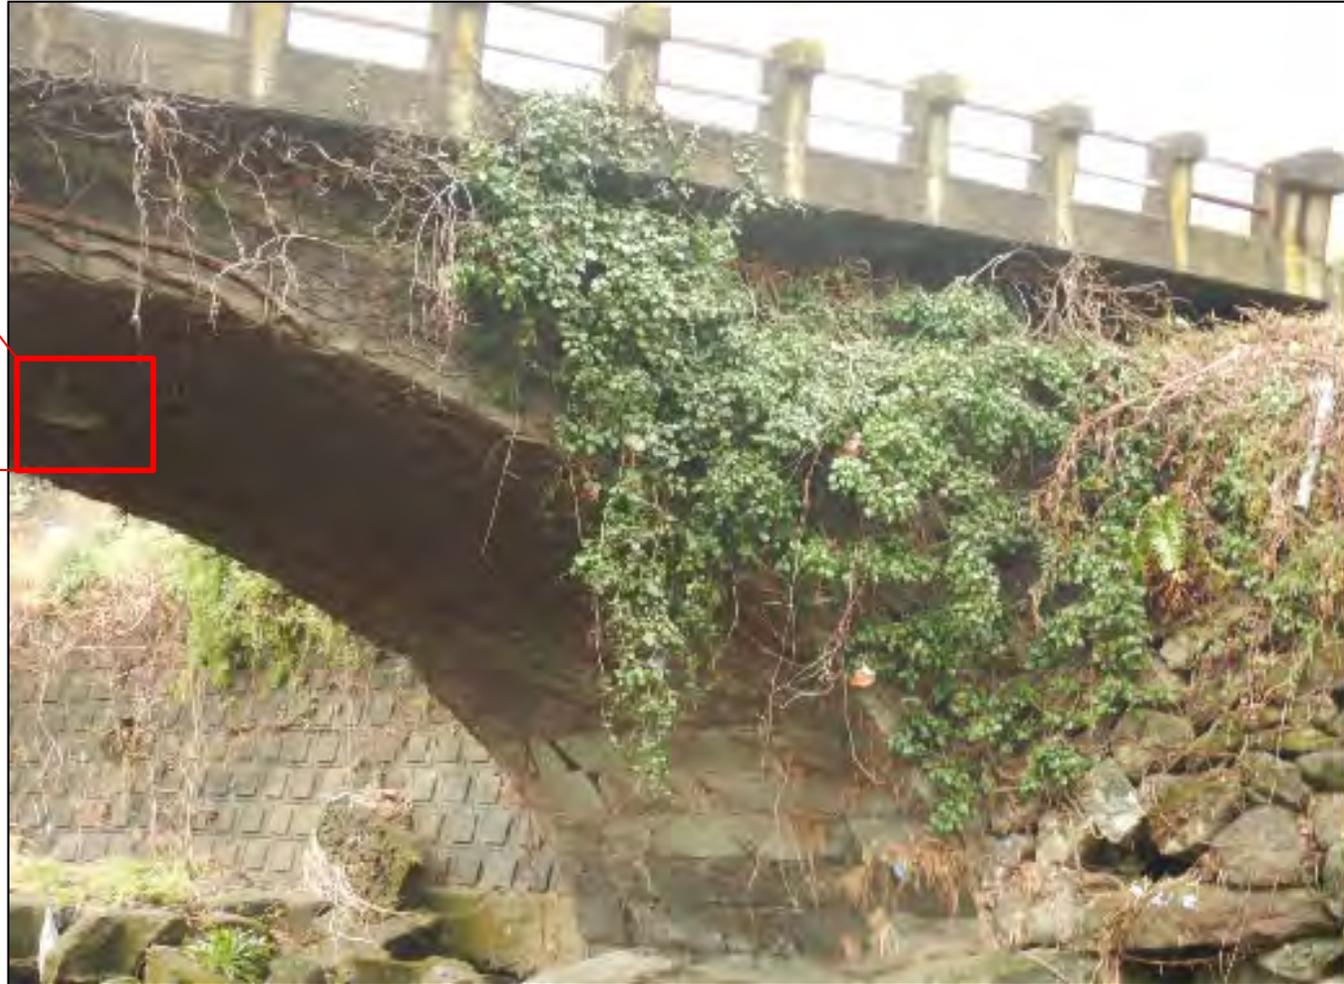
写真2.20-1 輪石のずれ（抜け出し）の事例

### ①輪石のずれ（抜け出し）

- ・周辺の輪石にずれ（抜け出し）がないかの確認が必要

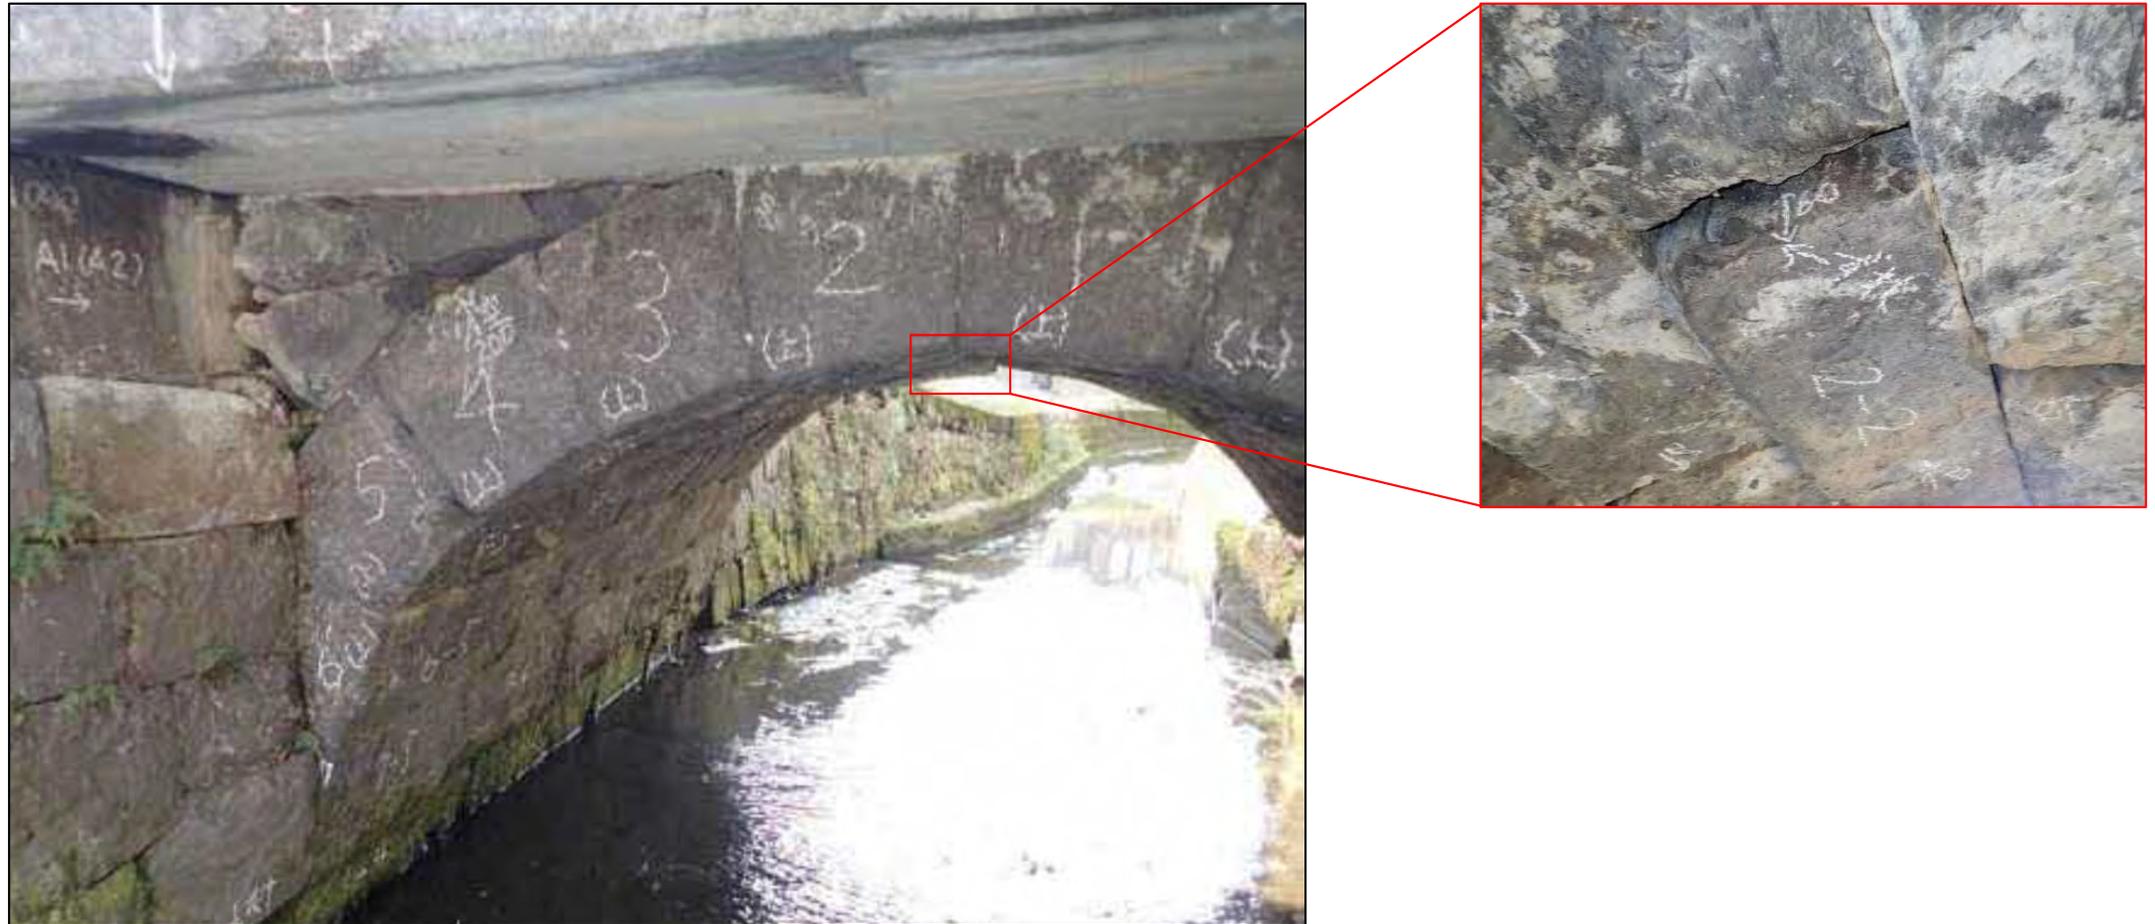
写真2.21-1 輪石のずれ（抜け出し）の事例

### ②複数の輪石のずれ（抜け出し）

- ・周辺の輪石のずれ（抜け出し）の状態の確認が必要

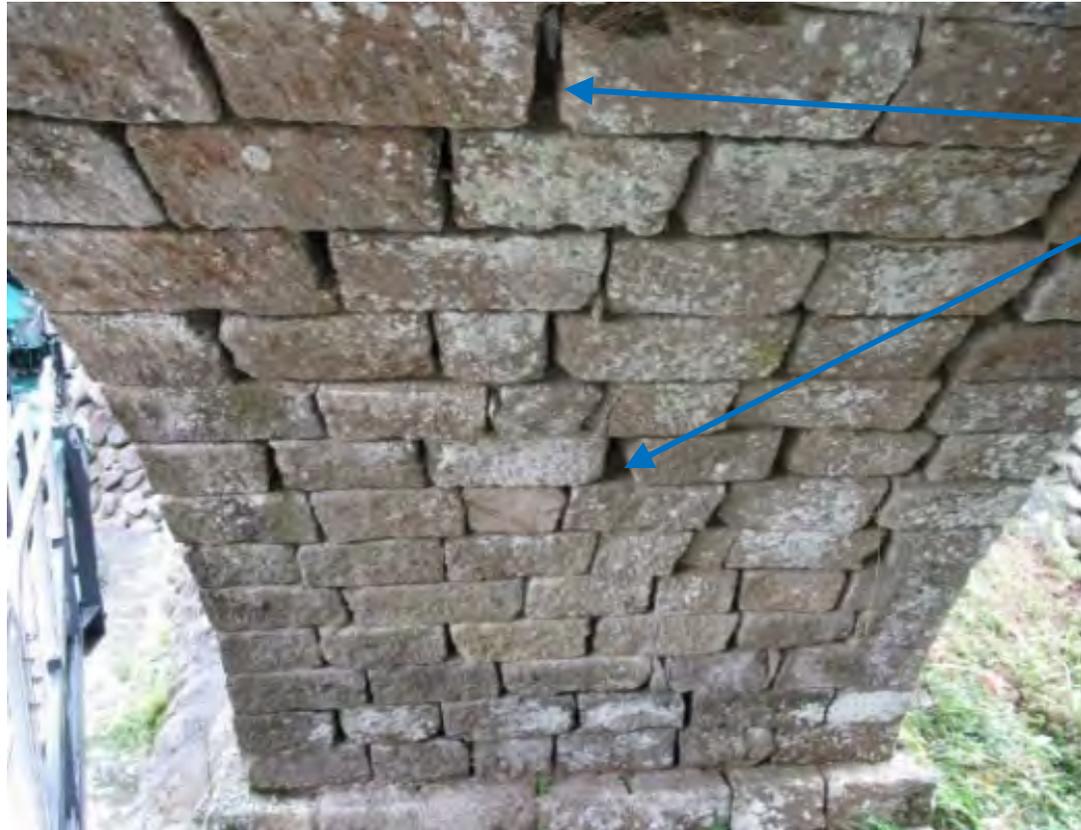
写真2.22-1 輪石の開き（隙間）の事例

### ③ 輪石全面的に開き（隙間）

- ・ 輪石にずれ（抜け出し）や中詰土の流出の有無の確認が必要

中詰土の流出や空洞の有無の確認を行う

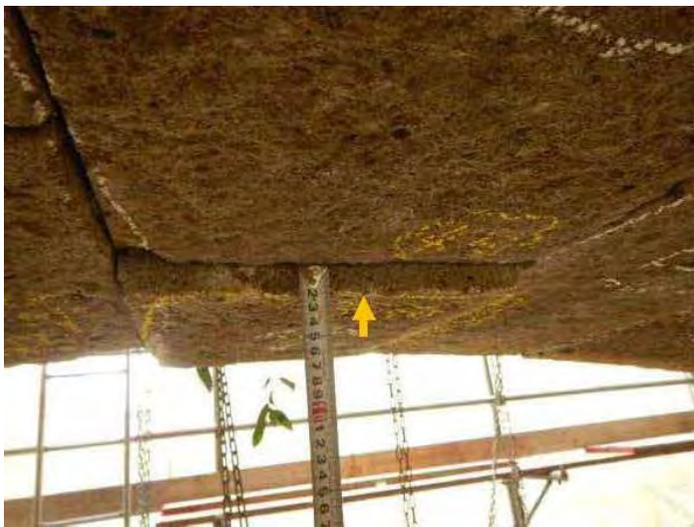
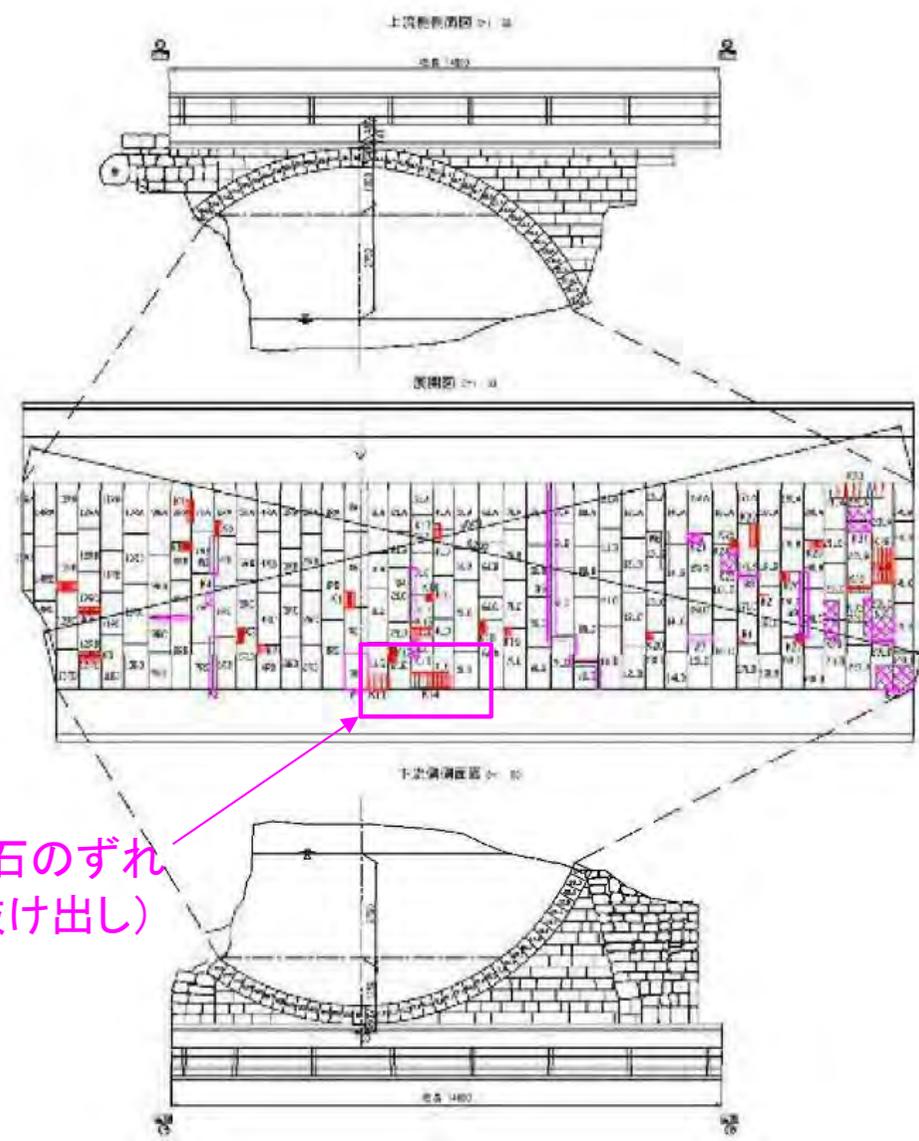
図2.24-1 輪石の変状の記録事例

- ③記録事項のポイント
  - ・輪石のずれ(抜け出し)や開き(隙間)の代表的な変位量やその範囲を記録。開き(隙間)の場合は、代表的な変位箇所の幅員とその範囲を記録。
- ④判定にあたっての留意点
  - ・輪石の変状の進行性は予測困難。アーチ形状、輪石のずれ・開きの経年変化があり、大きな外力(活荷重、地震等)に対して構造安全性が損なわれる可能性がある場合判定区分Ⅲとすることが多い。

輪石のずれ  
(抜け出し)
