## ③典型的な変状例と健全性の診断の留意事項

□ 2. 典型的な変状例と健全性の診断の考え方

## 2.1 典型的な変状例のリスト

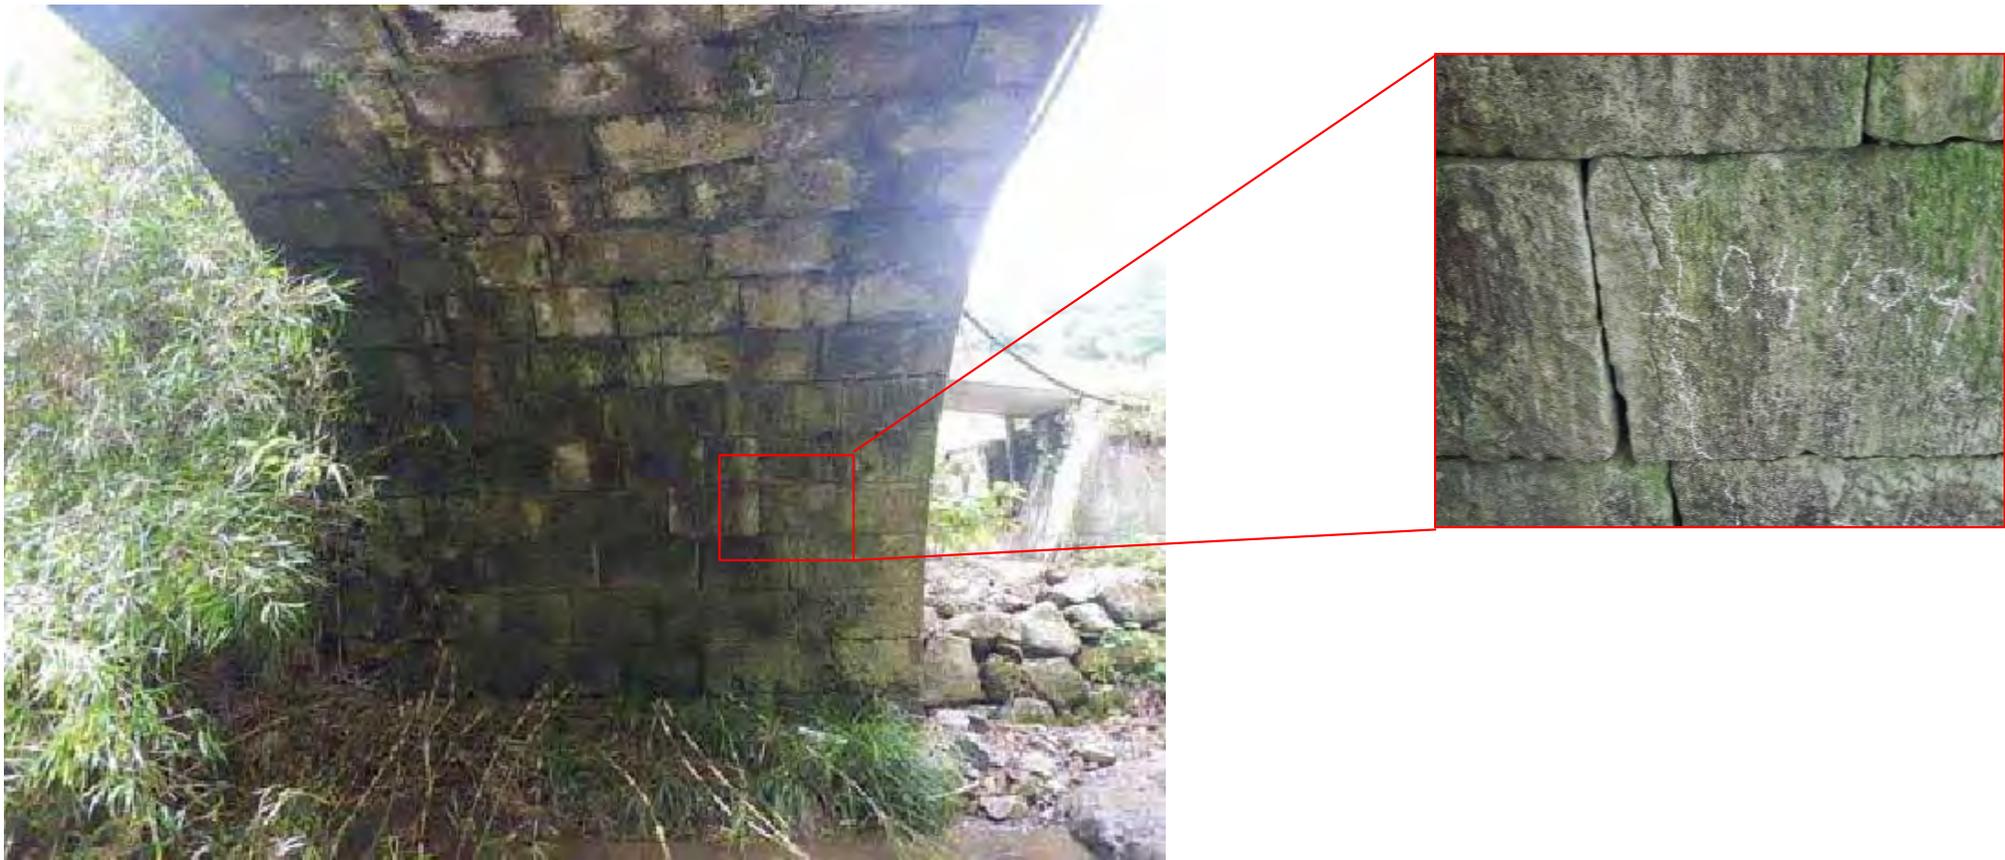
写真2.25-1 輪石のひびわれの事例

### ① 輪石の下端において、部分的にひびわれ

- ・隣接する周囲の輪石のひびわれ発生状況の確認とアーチ機構の成立性の確認。

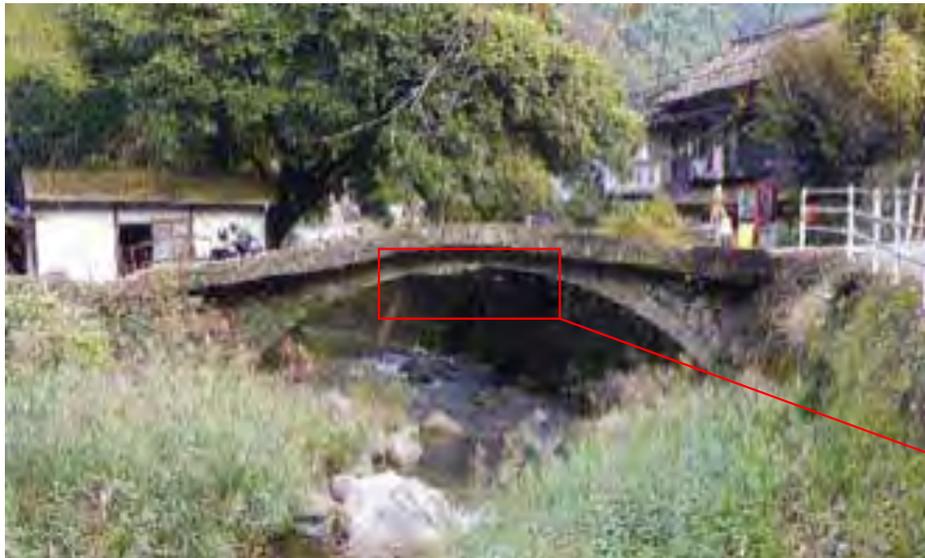
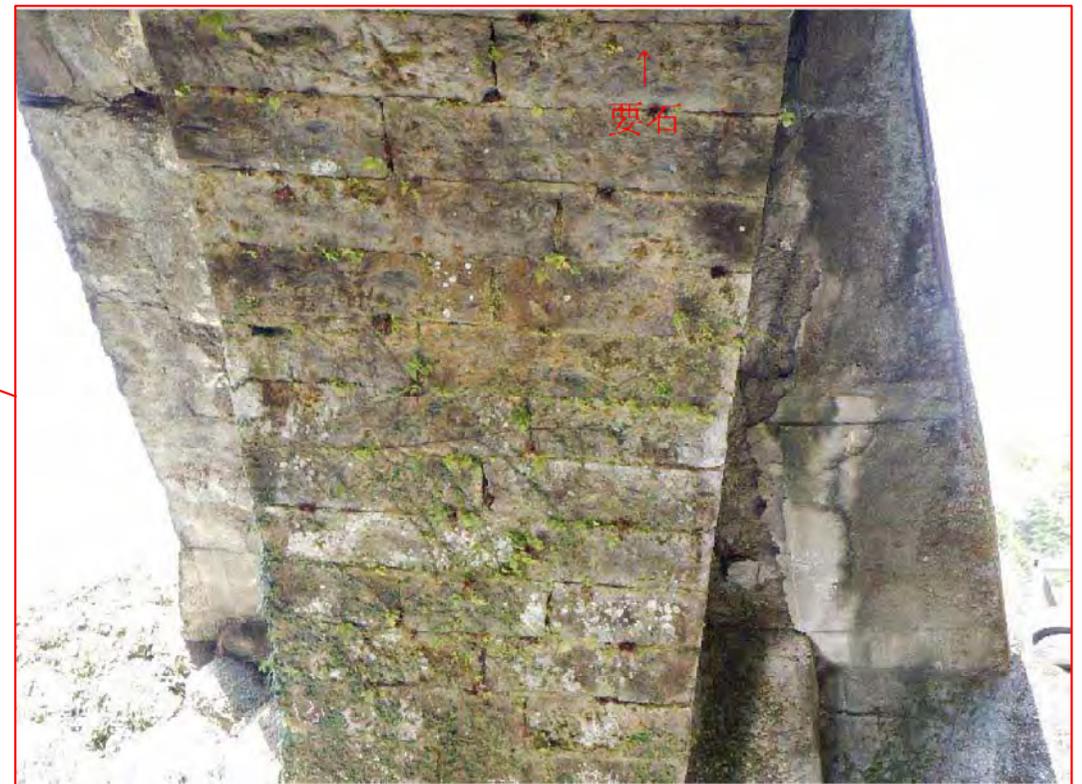
写真2.26-1 輪石の変色・劣化の事例

### ② 輪石の変色・劣化し、表面に苔類が繁茂

- ・水が原因の可能性が高いため、水みちの確認、石材の材質劣化に伴うひびわれや剥離の変状確認が必要。

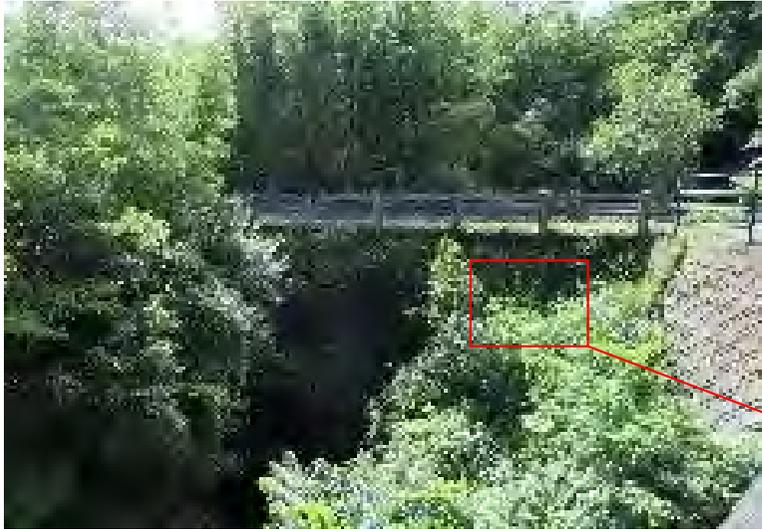
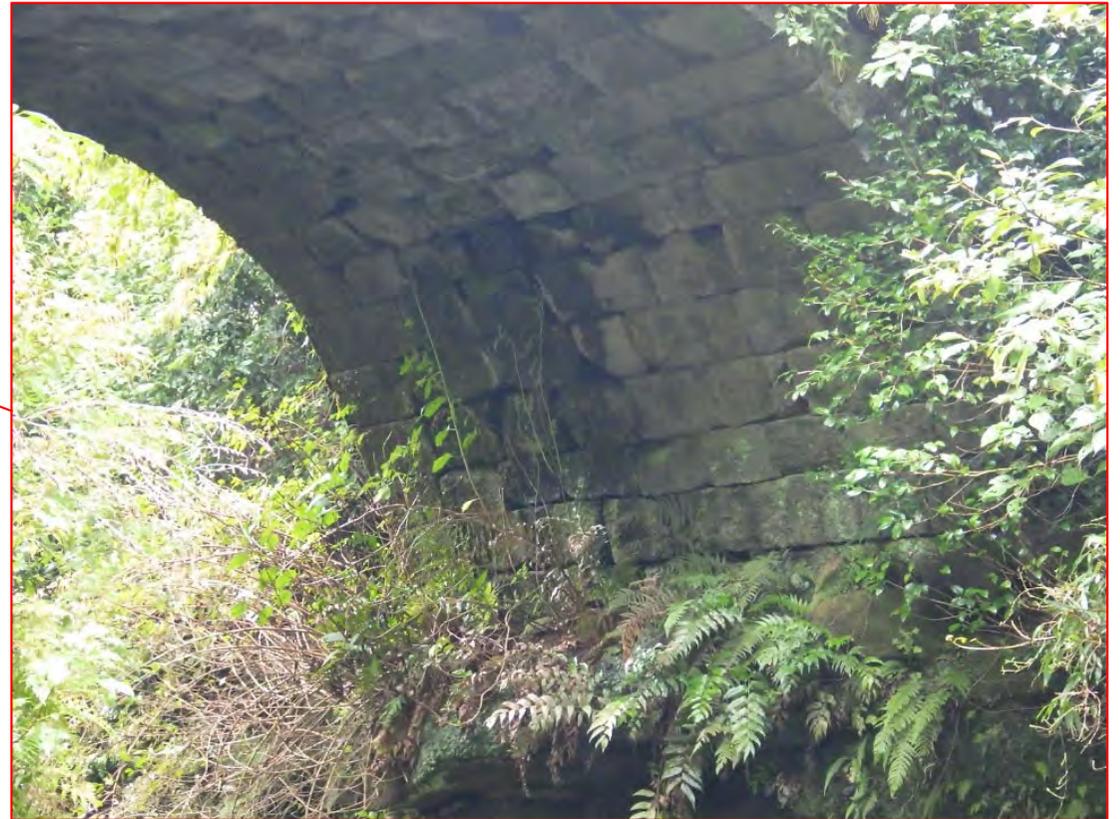
写真2.27-1 輪石の漏水の事例

### ③輪石に漏水

- ・漏水による石材の劣化、中詰材の流出の有無の確認が必要

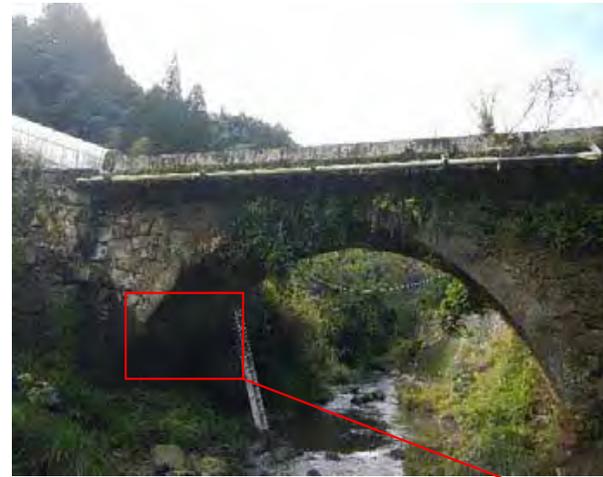
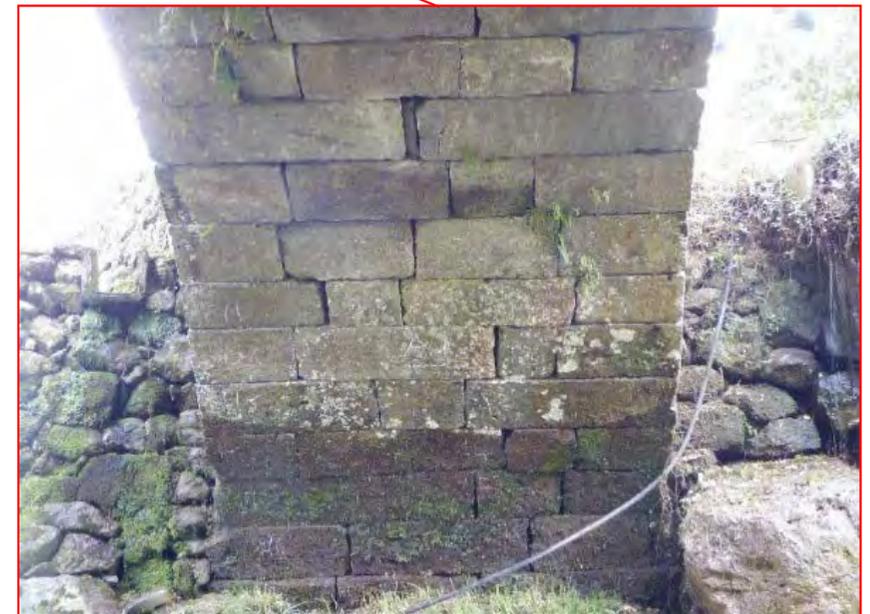
写真2.28-1 ひびわれや劣化が部分的に見られる事例

- ・輪石のひびわれや劣化が部分的でアーチ形状の経年変化もなく、石材相互の一体性が確保されている場合は、判定区分Ⅰとすることが多い。

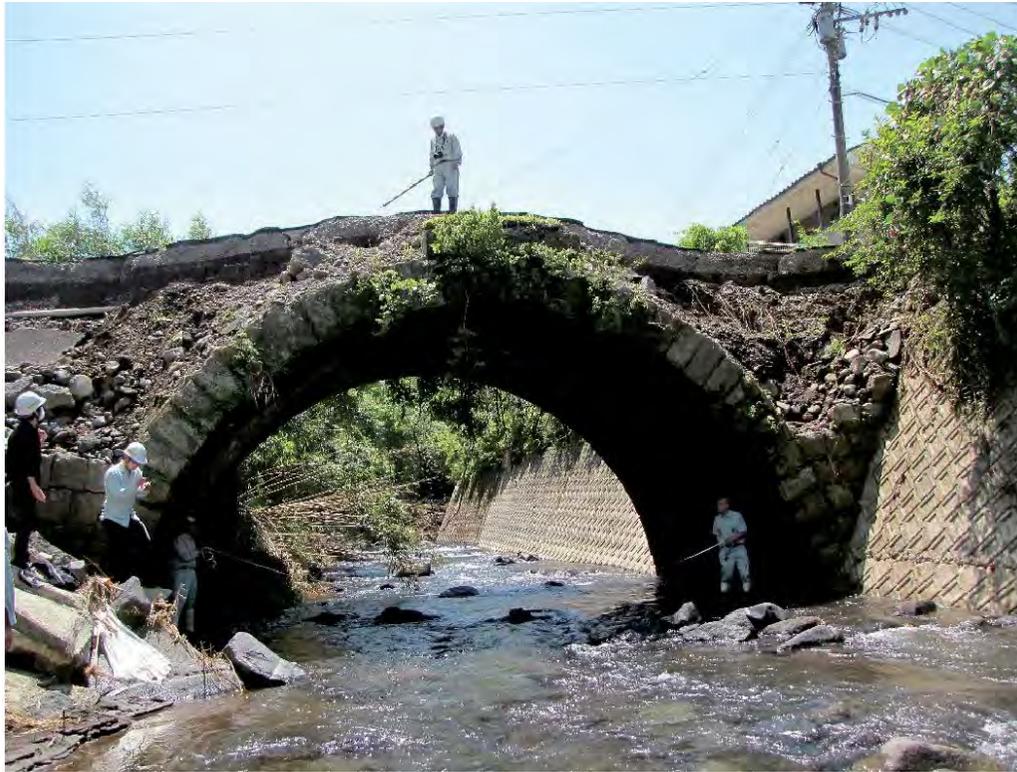
写真2.29-1 壁石の片面が抜け落ちて崩壊した事例

- ①壁石の片面が全面抜け落ちて崩壊し、中詰も流失。  
・橋梁として機能しない状態。

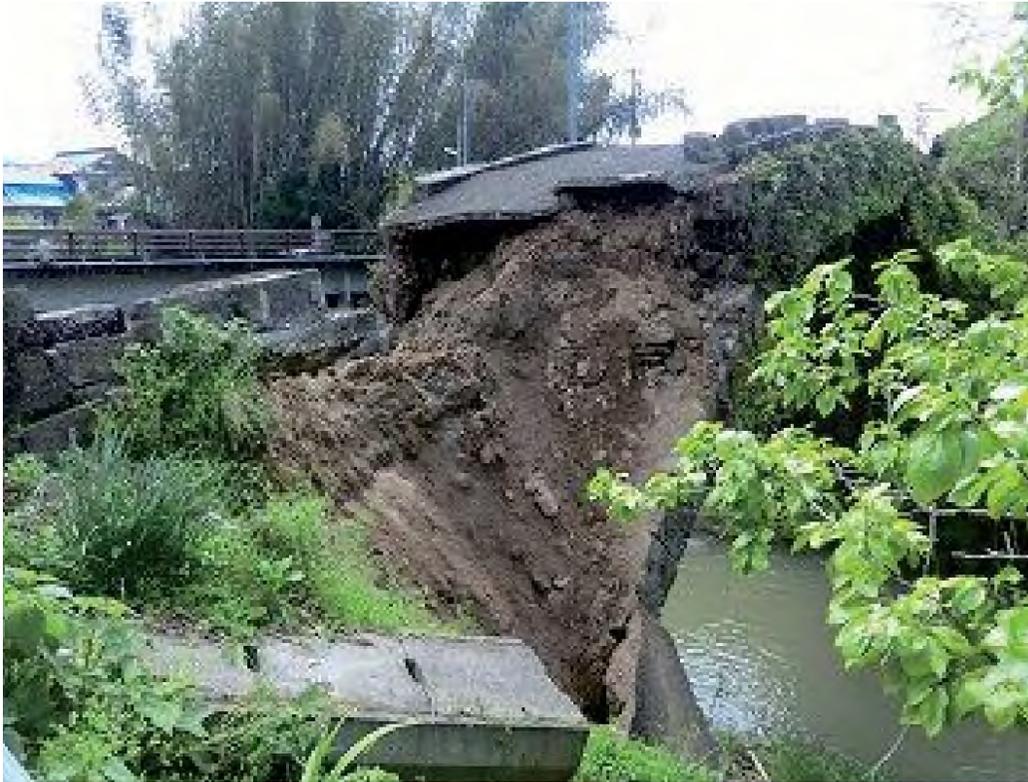
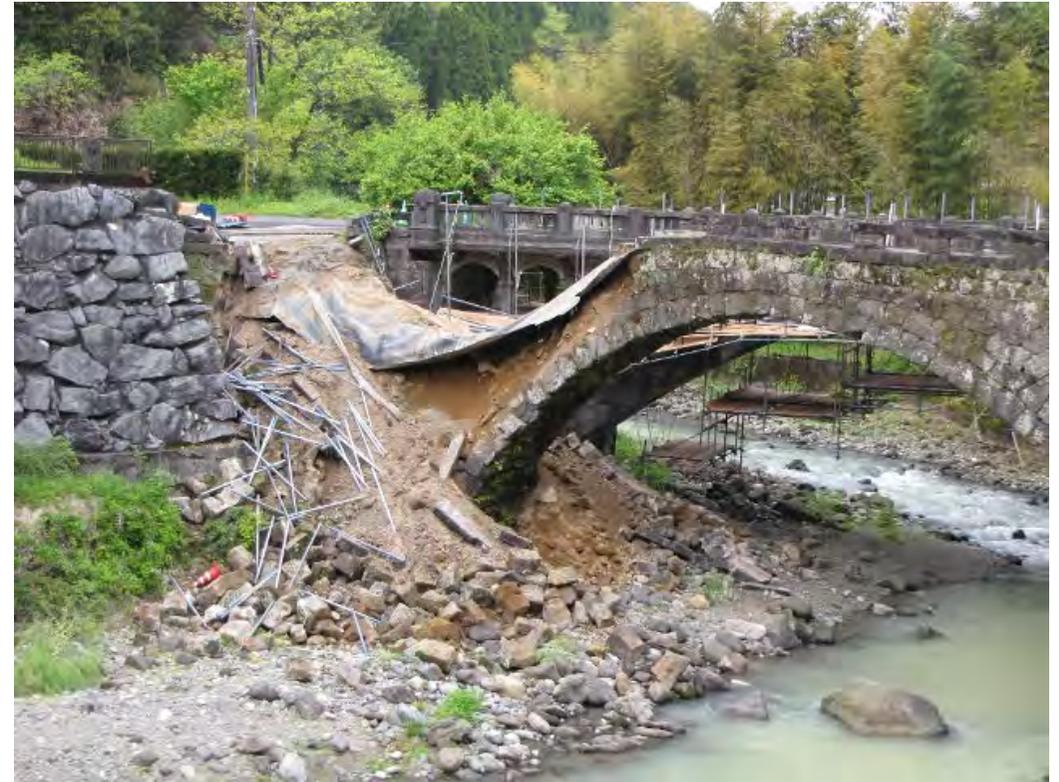
写真2.30-1 全面崩壊して中詰が流出した事例① 写真2.30-2 全面崩壊して中詰が流出した事例②

- ②壁石が抜け落ち全面崩壊し中詰が流出。  
・橋梁として機能しない状態。

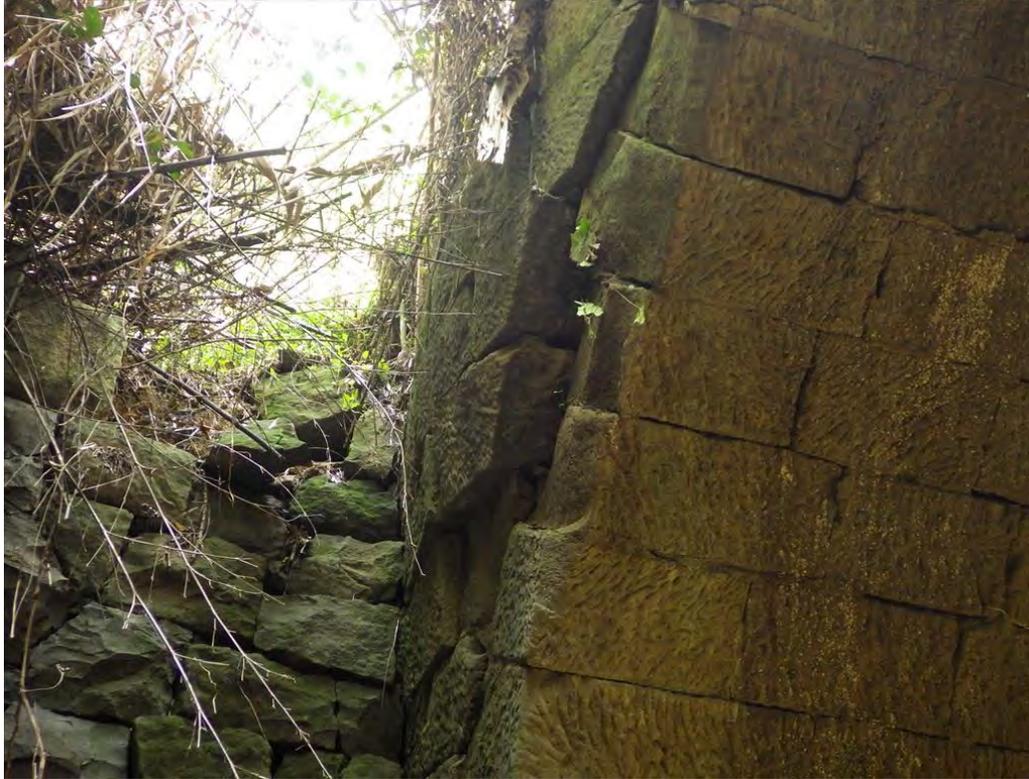
写真2.31-1 はらみ出しによる抜け落ちの事例①

- ③壁石のはらみ出しによる抜け落ちの恐れ。輪石の破断。
- ・不安定となっている壁石の状態を確認。壁石がはらみ出している箇所の中詰の状態確認。またアーチ形状の歪の確認も必要。

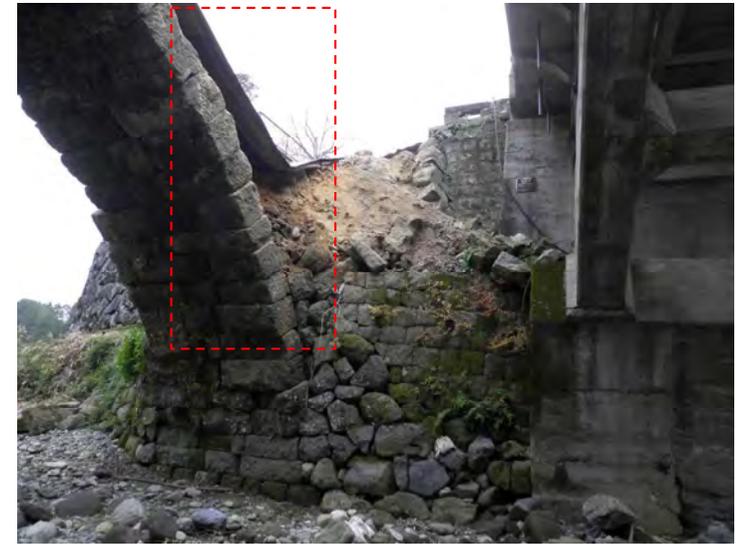
写真2.32-1 壁石抜け落ちて崩壊した事例

- ・壁石の全面崩壊、中詰土流出は、橋梁機能の喪失。
- ・ずれ(抜け出し)により、はらみ出し直下の輪石に破断がある場合、今後変状の進展により構造安全性に影響。
- ・輪石の一部が破断抜け落ちてアーチ機構の成立性の確認のため、入念に経年変化の確認が必要。

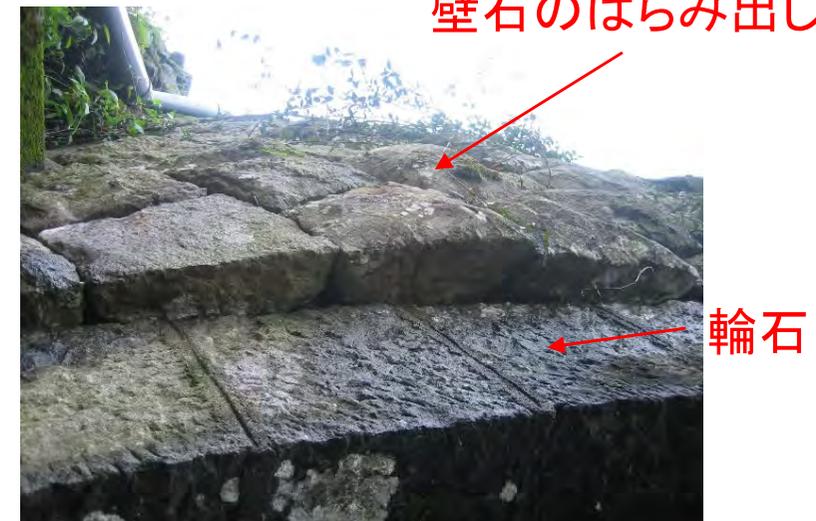
写真2.32-2 壁石のはらみ出しの事例

- ・はらみ出しは、はらみ出し量の代表値やその範囲を記録。その範囲に影響する輪石も記録。

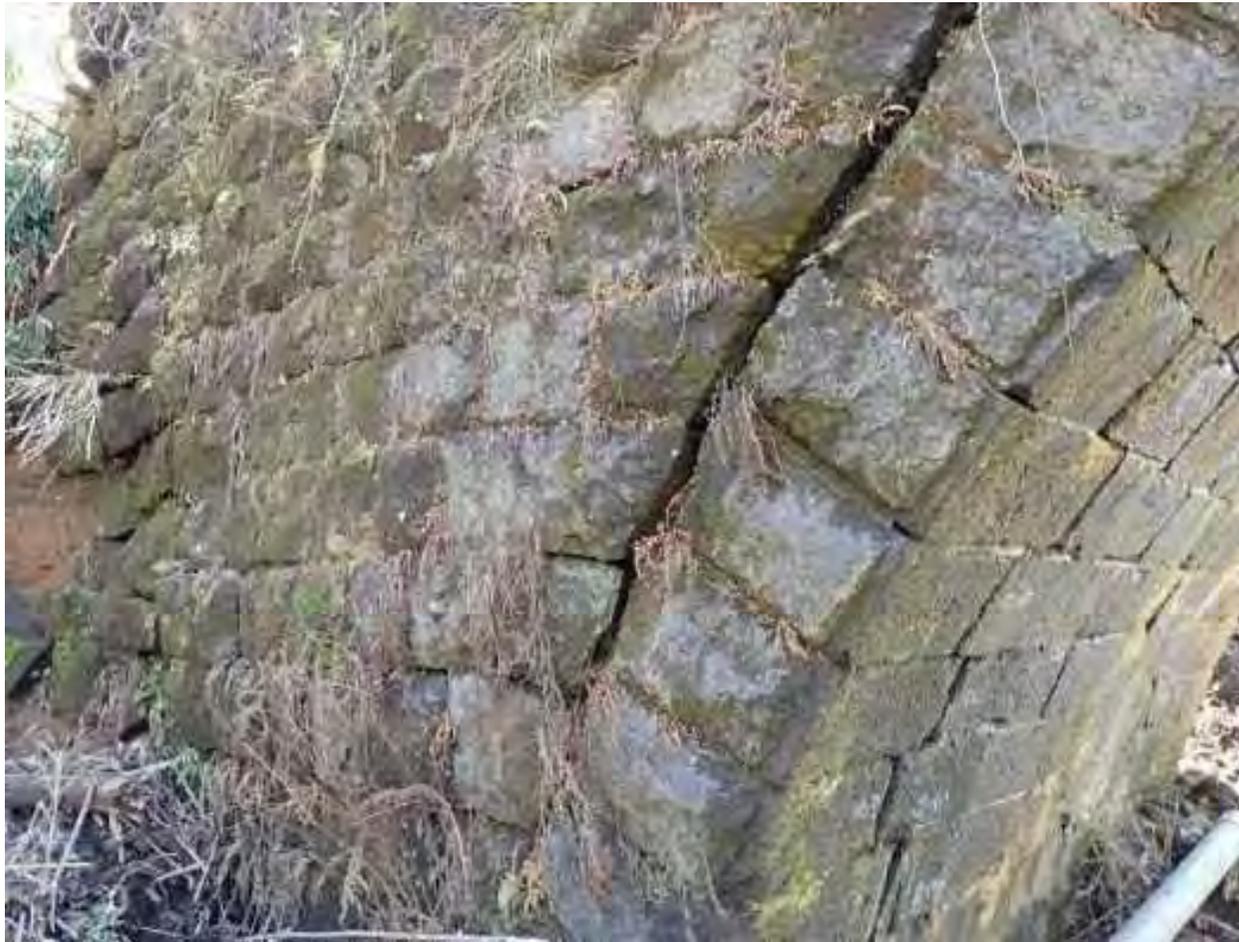
写真2.33-1 壁石に広範囲のはらみ出しが生じた事例

- ①壁石に広範囲のはらみ出し、輪石の形状変化もあり。
- ・アーチ機構の成立性の確認。はらみ出しによって生じた隙間から中詰の流出や空洞が発生していないかの確認が必要

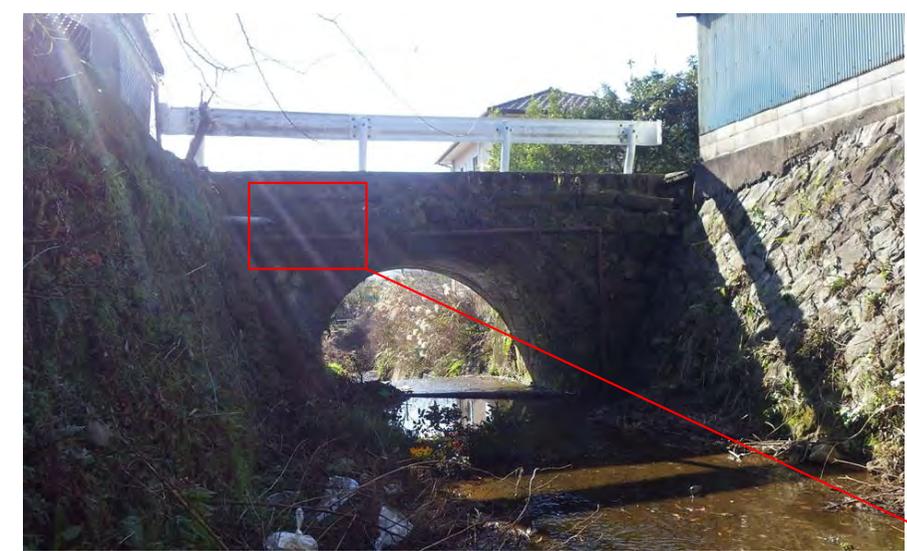
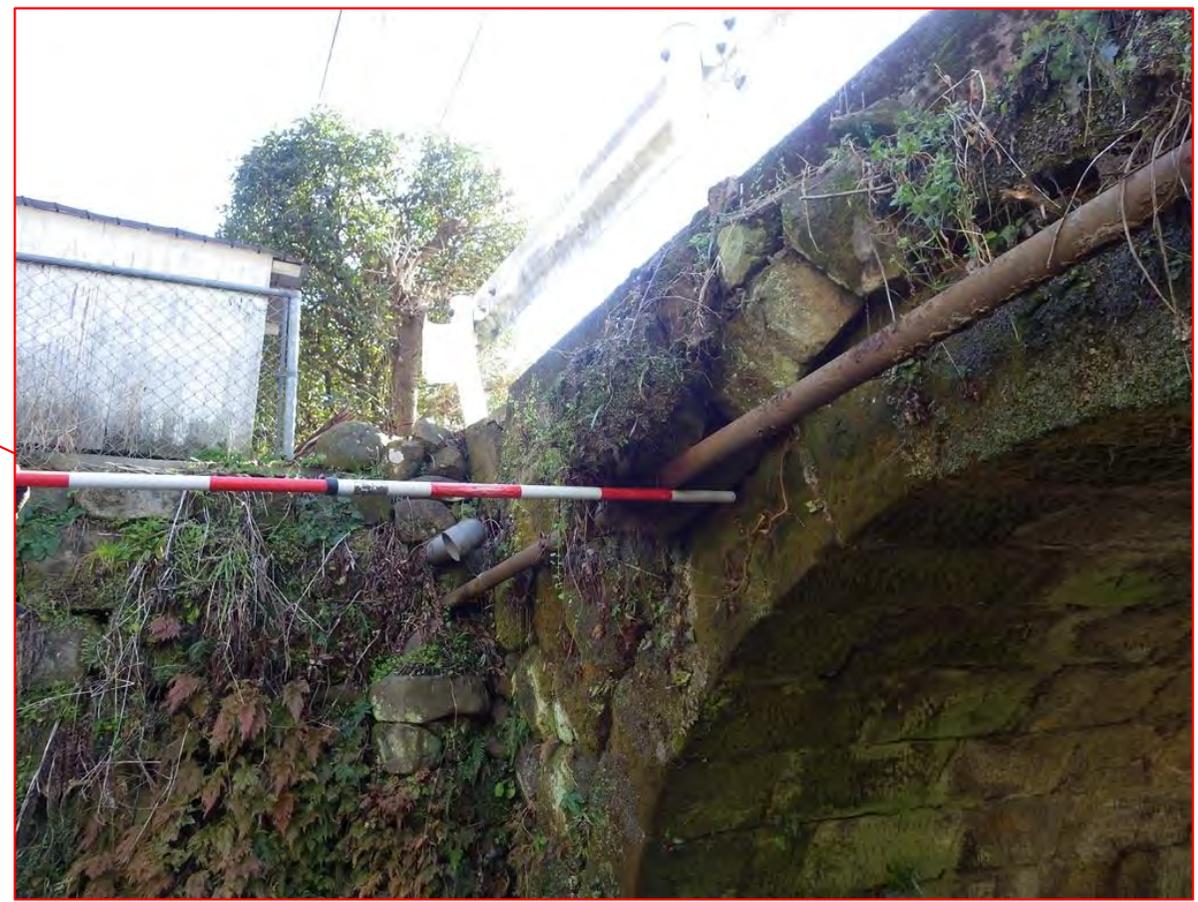
写真2.34-1 壁石の天端付近に部分的なはらみ出しの事例

- ②壁石の天端付近に部分的にはらみ出し。抜け落ちの可能性あり。  
・不安定となっている壁石の状態を確認。中詰の状態の確認が必要。

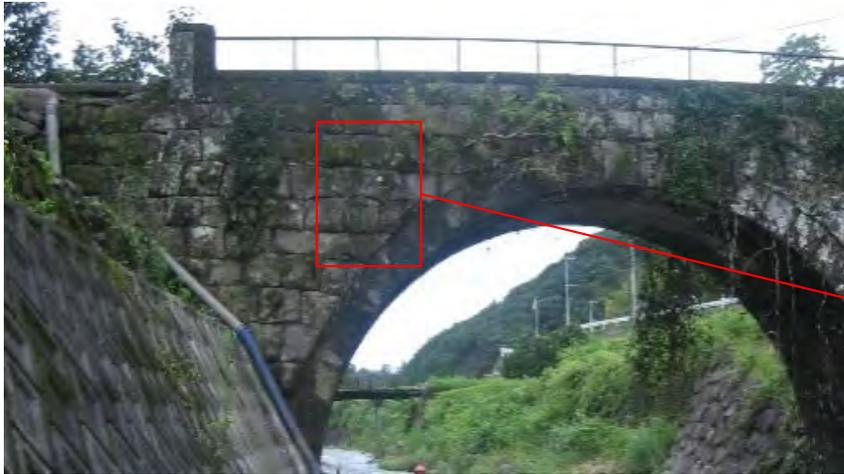
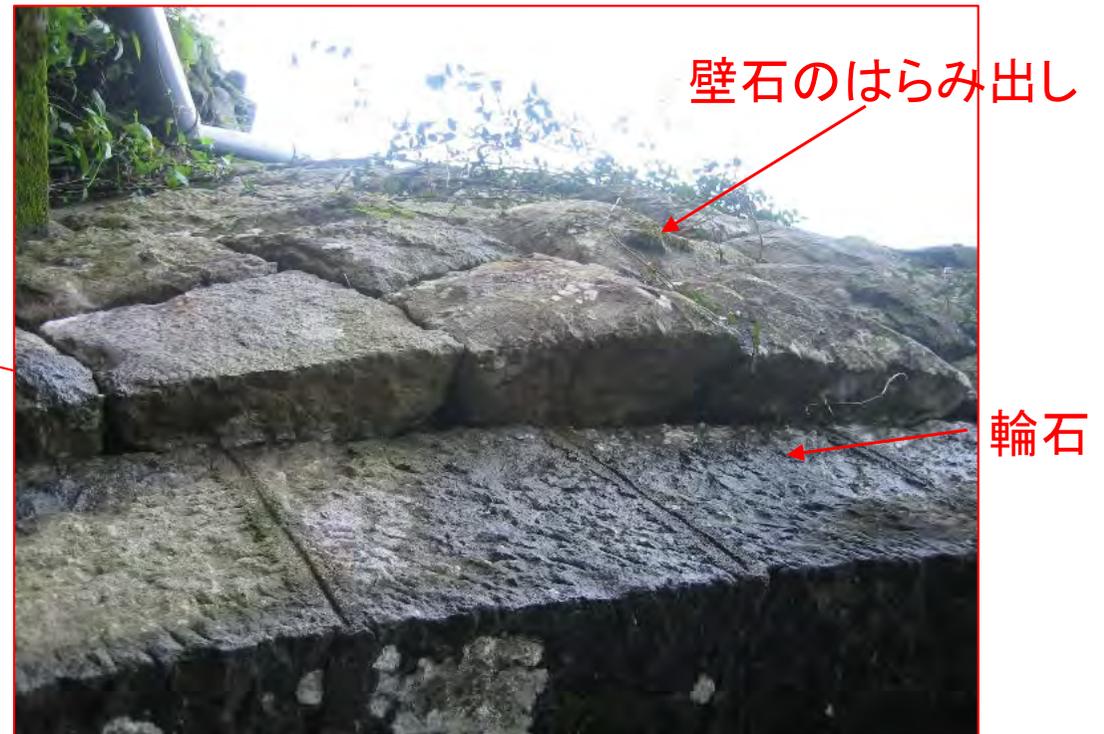
写真2.35-1 壁石のはらみ出しの事例

- ③壁石に、はらみ出し及び壁石下端のずれによる抜け落ち
- ・不安定となっている壁石の状態を確認。中詰の状態を確認。また、アーチ形状に歪みの確認が必要

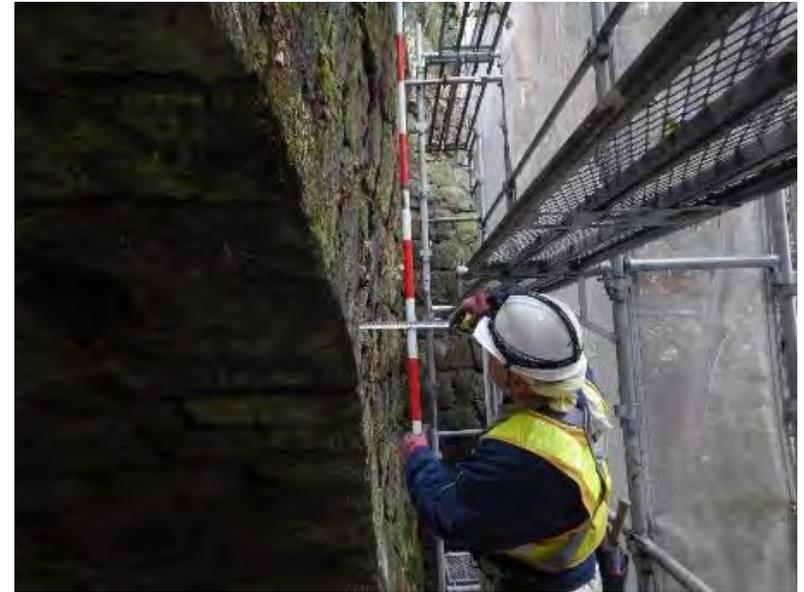
写真2.36-1 はらみ出しの計測状況の事例①

- ・はらみ出しが確認されている場合は、はらみ出し量の代表値やその範囲を記録。
- ・はらみ出し範囲に影響する輪石も記録。

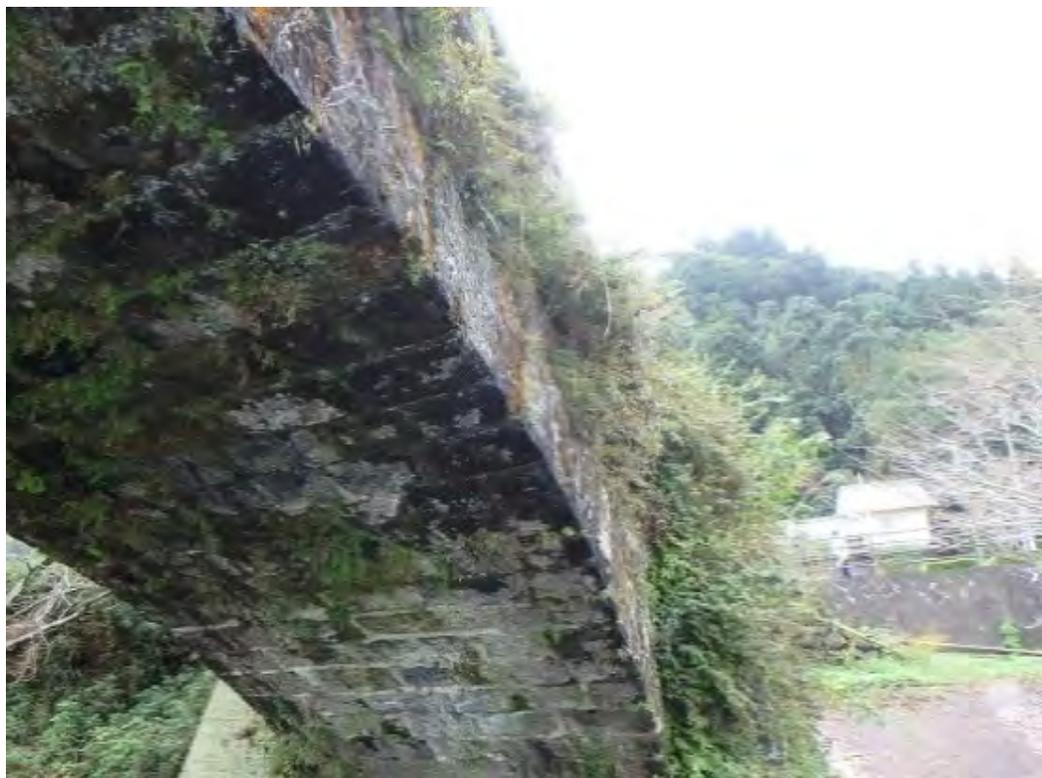
写真2.37-1 壁石全体及び輪石に植生の事例

### ① 壁石全体及び輪石に植生

- ・ 植生の大きさの変化と壁石のはらみだしとの関連性
- ・ 活荷重による中詰土のはらみ出し等がないかの確認が必要

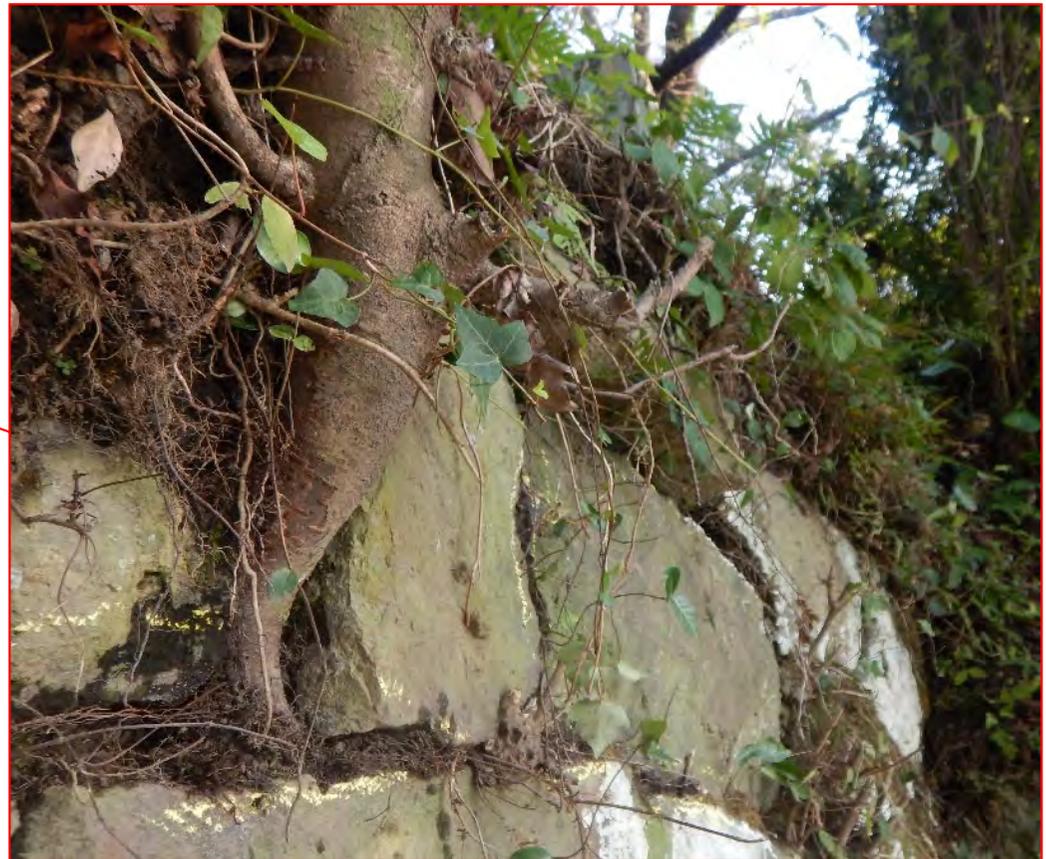
写真2.38-1 壁石に樹根貫入の事例

### ②壁石に樹根貫入

- ・樹根は壁石から中詰に、さらには輪石まで貫入の可能性有り。
- ・壁石及びアーチ形状に歪みが生じていないかの確認が必要

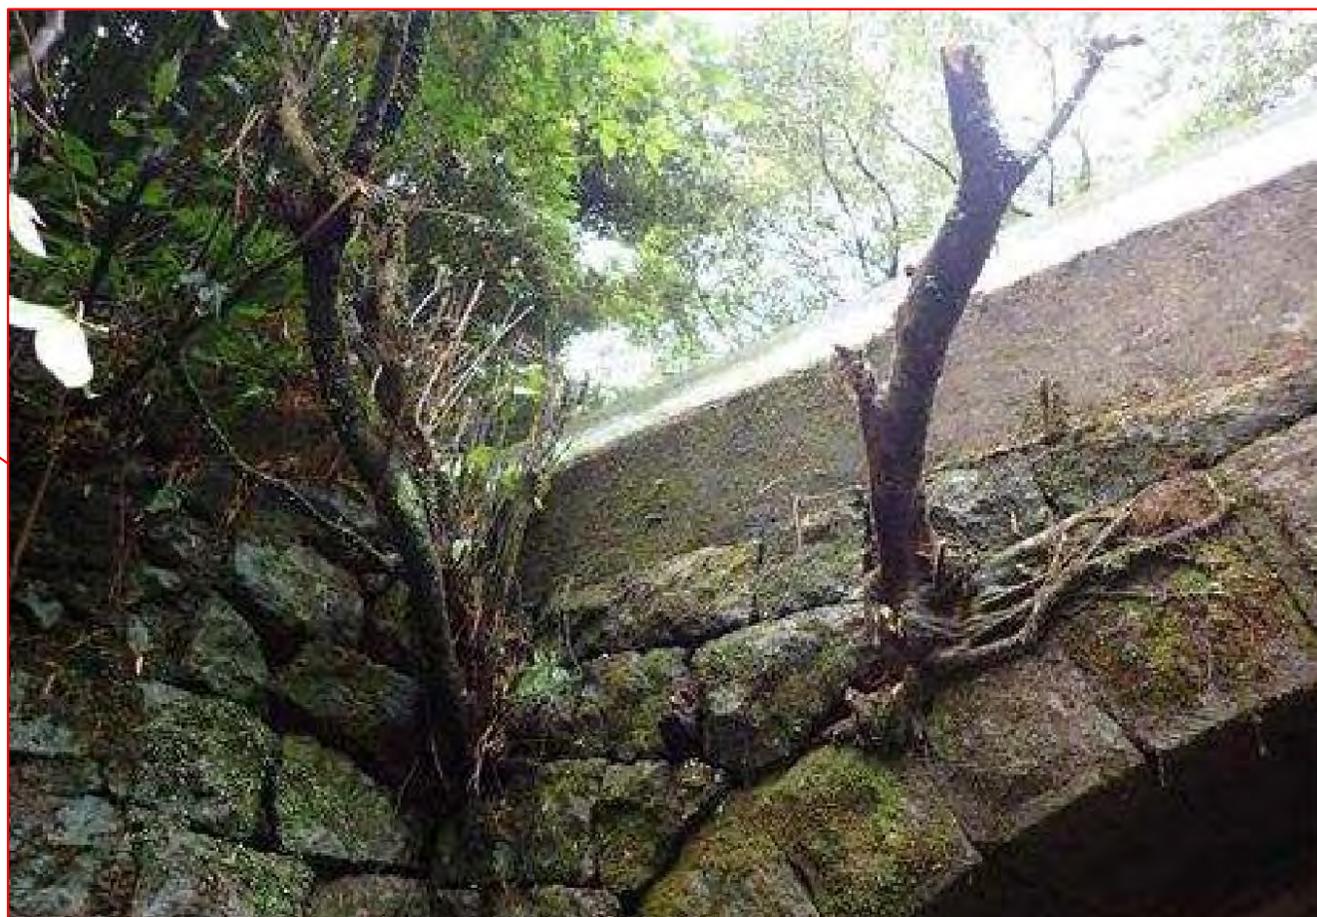
写真2.39-1 壁石に樹根貫入による部分的なはらみ出しが見られる事例

- ③壁石に樹根貫入による部分的なはらみ出し。
- ・樹根は壁石から中詰、輪石まで貫入の可能性有り。
  - ・壁石及びアーチ形状に歪みが生じていないかの確認が必要

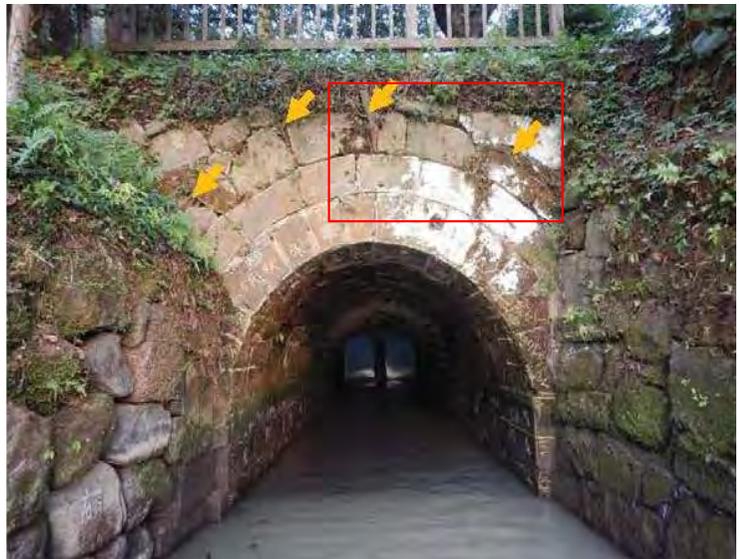
写真2.40-1 樹根貫入の記録事例

- ・樹根等は、石材の組合せ形状の変化の要因になるので除去。影響がある場合は最小限の範囲で除去し、措置のために記録。

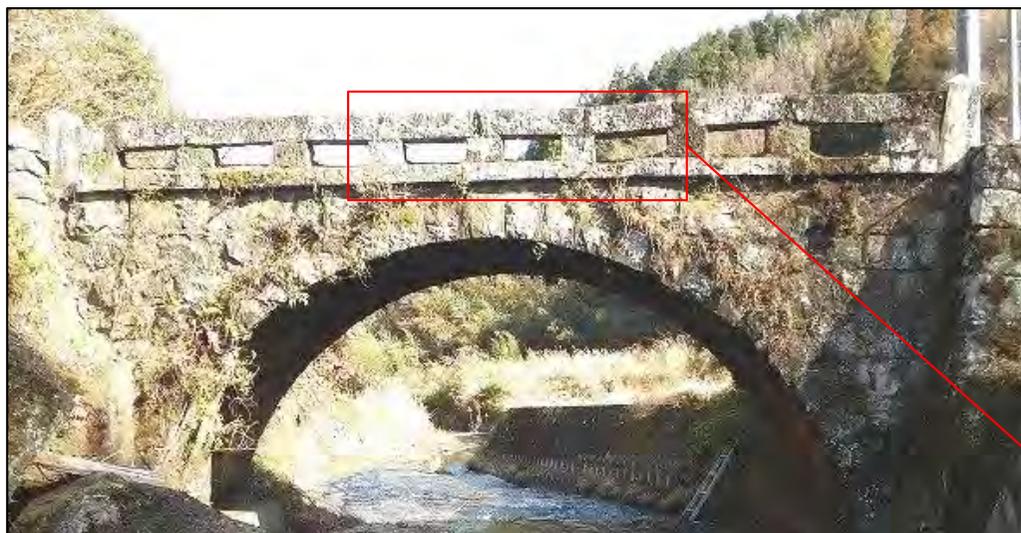
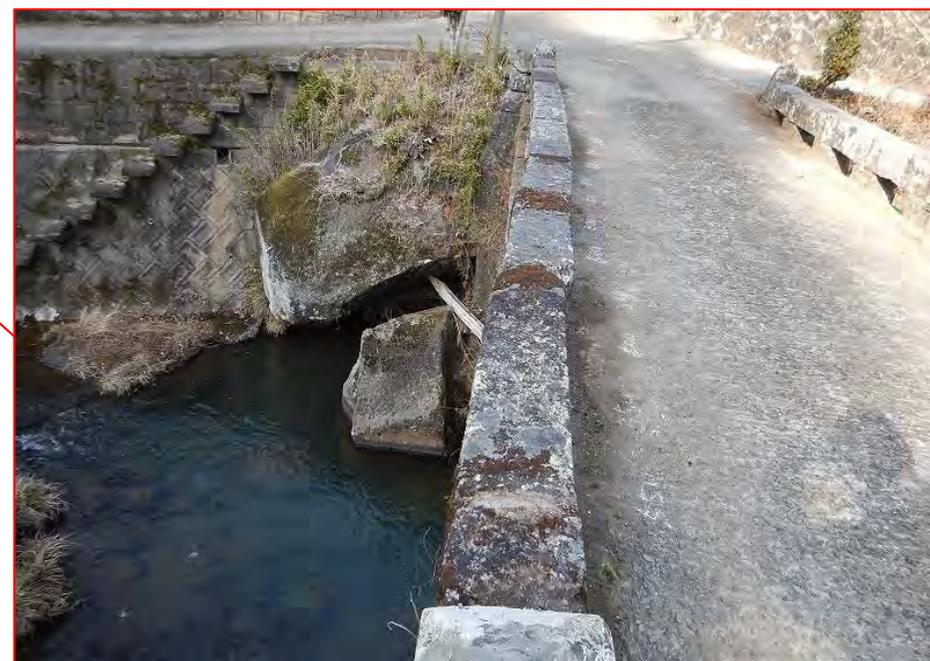
写真2.41-1 防護柵（高欄）に傾斜が発生している事例

① 外観確認の結果、防護柵（高欄）に傾斜。

- ・ 変形は衝突等による外的要因、輪石、壁石・中詰に変状による構造的要因がある。
- ・ 車道側への傾斜は、壁石のはらみ出しや中詰の流出も併せて確認することが重要。

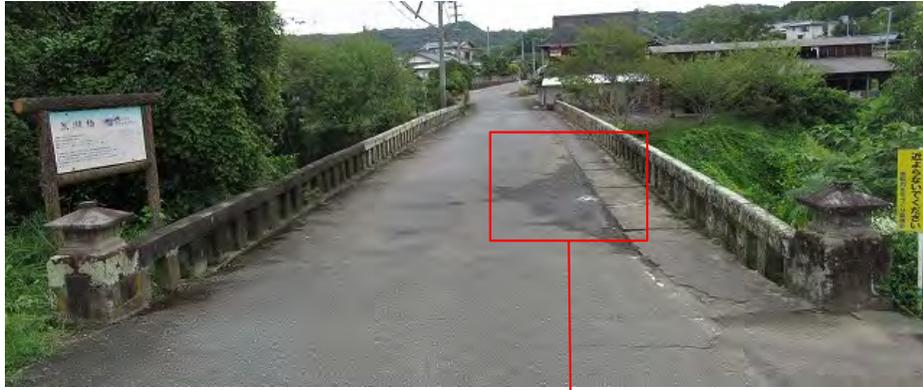
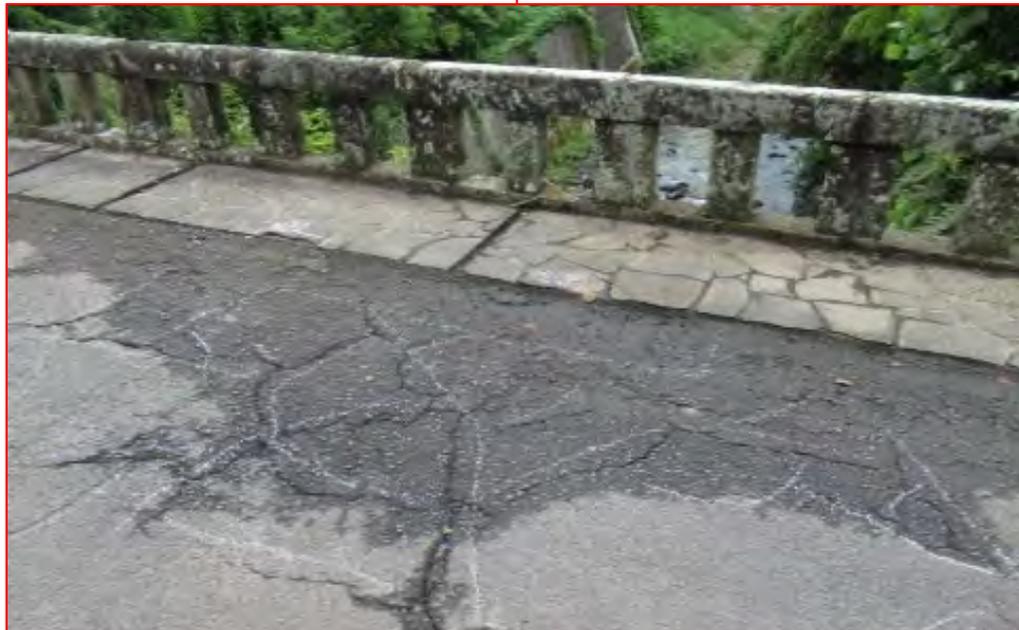
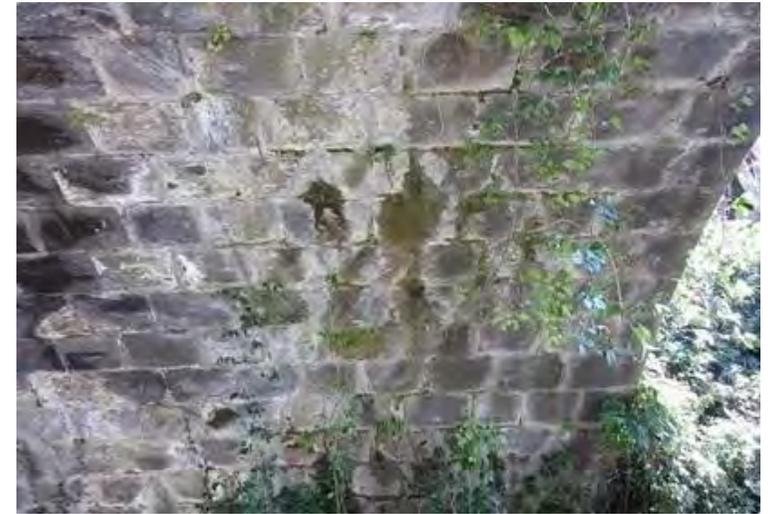
写真2.42-1 舗装の異常の事例

- ②外観目視の結果、舗装の異常（舗装ひびわれ、滞水跡）。
- ・舗装の異常、凹凸が局部的に発生している場合は輪石・壁石・中詰の変状の確認も必要。
  - ・雨水浸入による中詰の流出や空洞、路面の陥没が発生していないかに注意が必要。

（舗装の異常の直下に漏水及び植生が見られる）

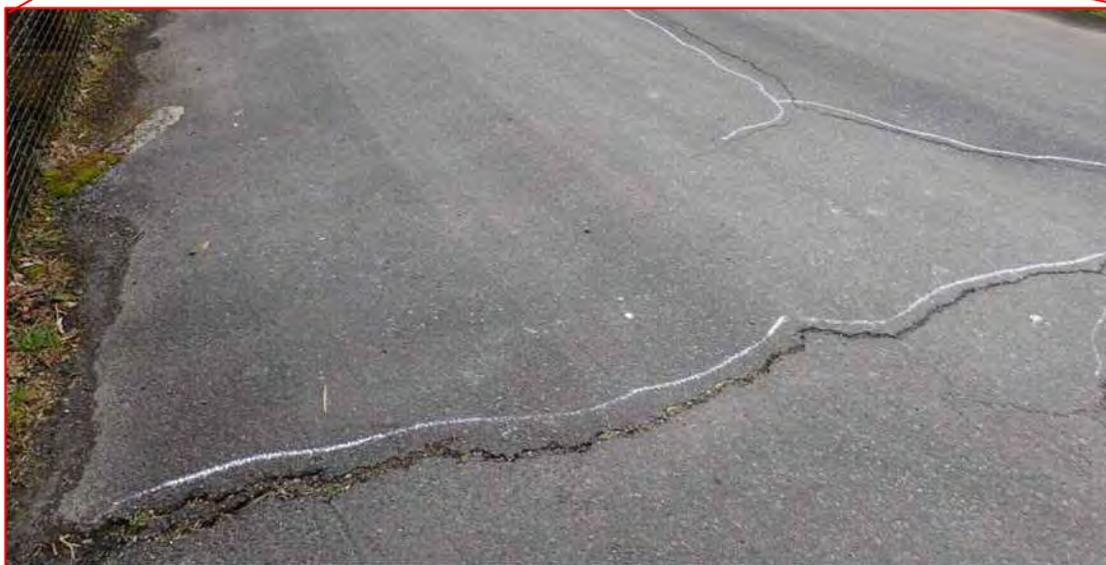
写真2.43-1 背面部の舗装に段差が生じた事例

- ③外観目視の結果、背面部の舗装に段差（沈下）。
- ・背面地盤と舗装に段差を確認した場合は沈下の可能性。橋梁全体の異常の確認が必要。
  - ・基礎の沈下や輪石・壁石の変状、雨水浸入による中詰の流出に伴う路面の沈下に注意。

（桁下の状況）

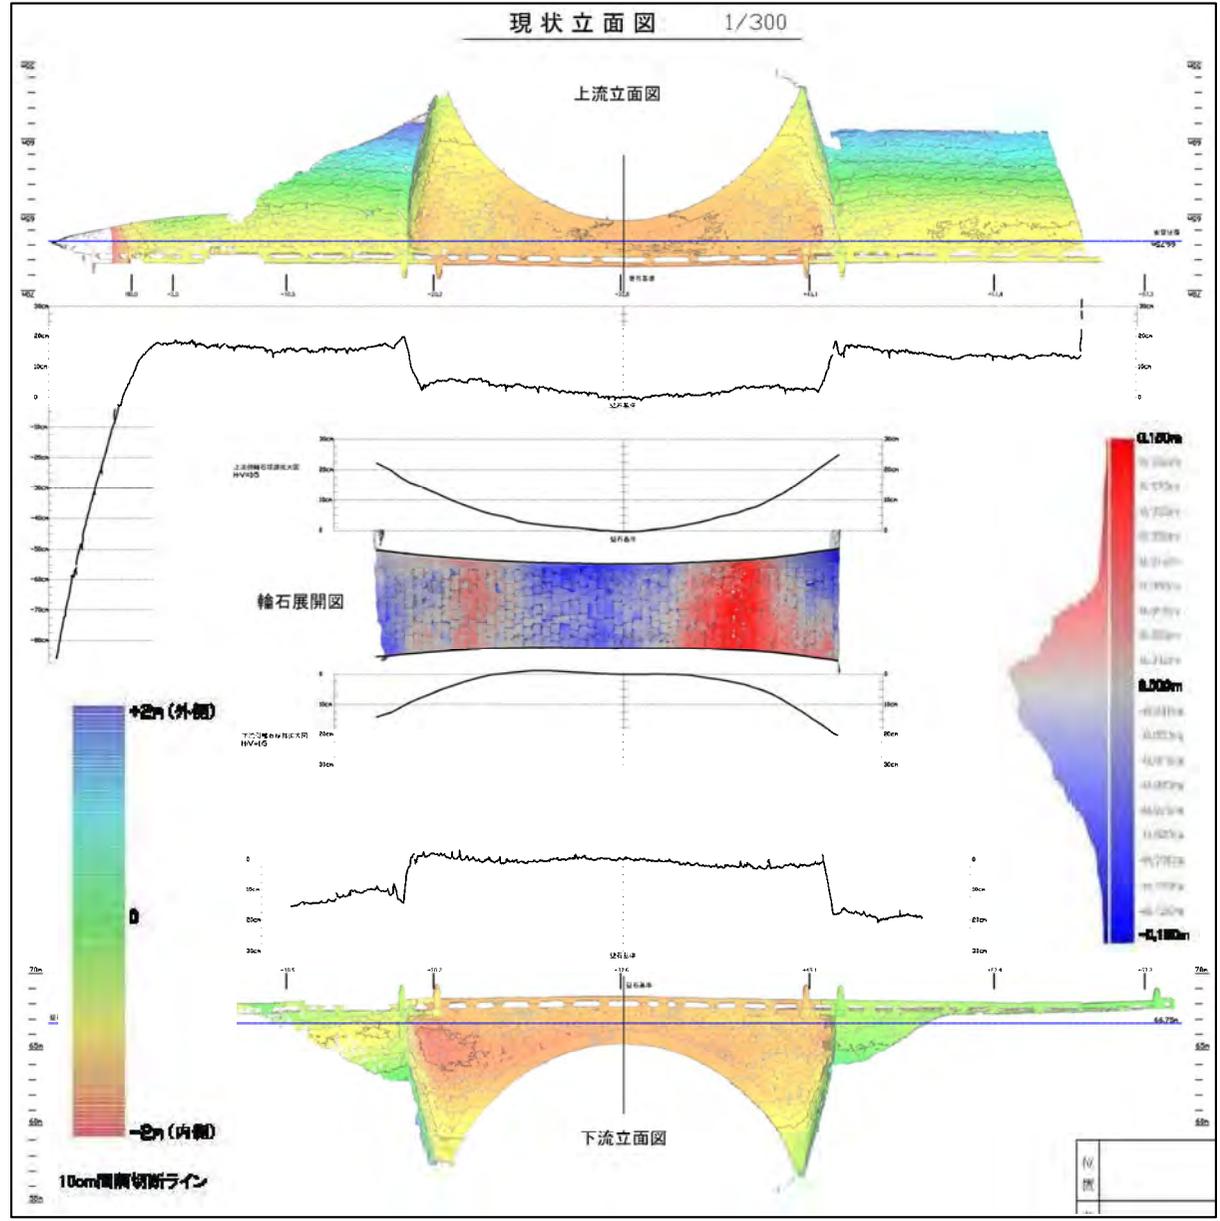
図2.44-1 経年的な変状を把握するために三次元測量により記録した事例

- ①共通して確認すべき事項
  - 橋梁全体の状況変化の外観確認
    - ・沈下に伴う舗装の滞水や土砂だまり
    - ・輪石・壁石の形状変化
    - ・基礎の洗掘や沈下・移動・傾斜
    - ・水の浸入経路の状況
    - ・壁石や輪石の変状の兆候
    - ・上記の症状の相互の関連性
- ②構造安全性に与える影響
  - ・全体外観で変状が確認された場合は、各部材の相関性について状態の把握。
- ③記録事項のポイント
  - ・橋梁の全体的な変状の確認
  - ・経年的な変状を把握
  - ・形状確認図と橋梁全体の写真
- ④判定にあたっての留意点
  - ・上記の情報を踏まえ各部材の状態把握の上、健全性の判定を実施。
