# 令和3年度 長崎県交通渋滞対策協議会

## 本会議の目的

令和3年8月3日(火)

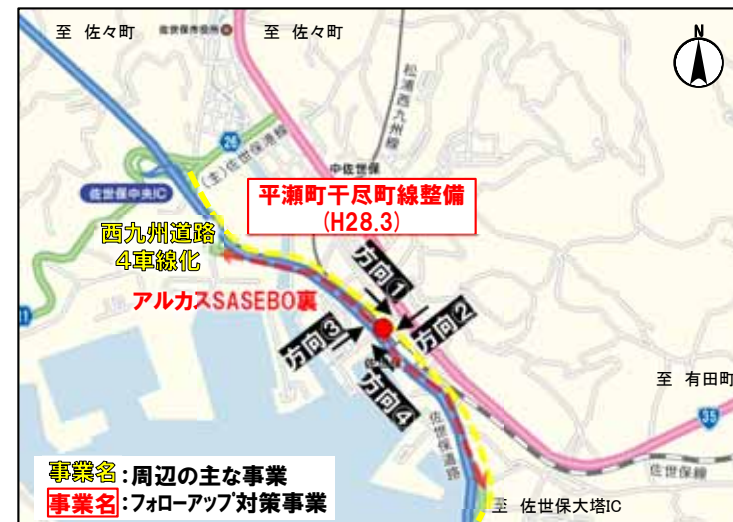
#### ■位置図・対策内容

- ・現地調査の結果、渋滞の発生は無し。
- ・通過時間の分析では、全方向、信号待ち2回以上の割合が少ない状態を確認。
- ・旅行速度の特定条件をクリアしていないが、現地調査及び通過時間分析結果より、渋滞発生がなく、解除候補として提案する。

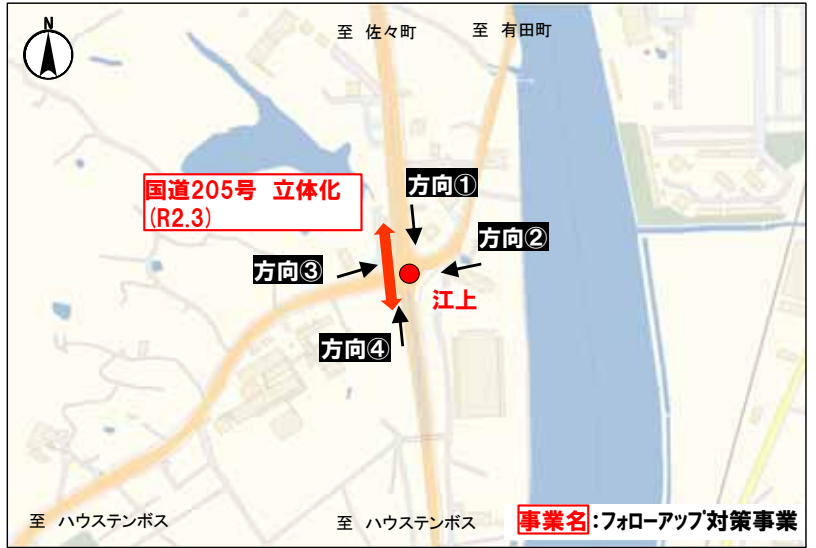
位置図・対策内容

- ・現地調査の結果、渋滞の発生は無し。
- ・通過時間の分析では、全方向、信号待ち2回以上の割合が少ない状態を確認。
- ・旅行速度の特定条件をクリアしていないが、現地調査及び通過時間分析結果より、渋滞発生がなく、解除候補として提案する。

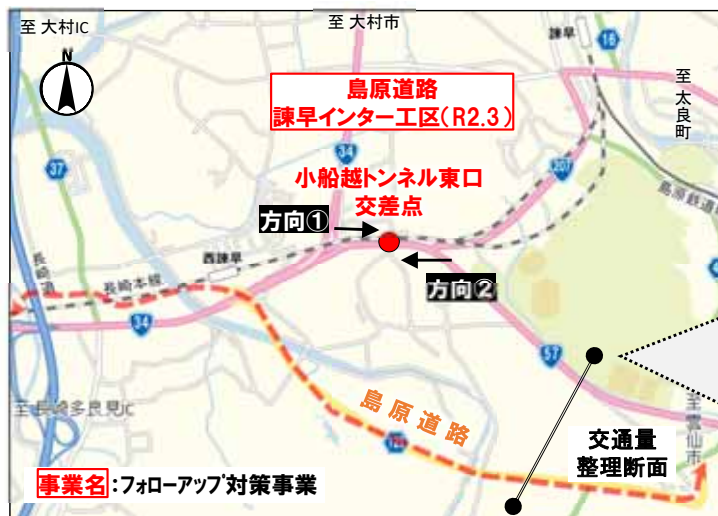
#### ■位置図・対策内容

・旅行速度の特定条件をクリアしており、現地確認でも渋滞が確認されなかったため解除箇所として提案する。

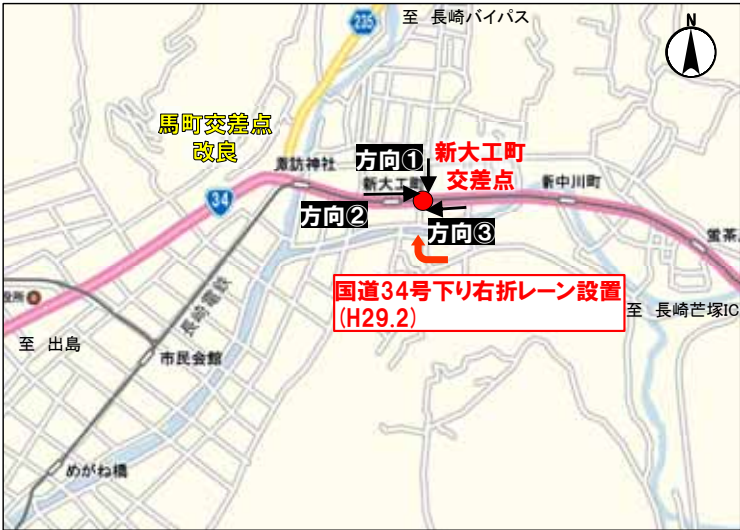
■位置図・対策内容

- ・現地調査の結果、方向①で最大80m、方向③で最大70mの渋滞を確認。
- ・通過時間の分析では、方向①および方向③において信号待ち2回以上の割合が5%以上と多い状態を確認。
- ・旅行速度の特定条件をクリアしておらず、現地調査及び通過時間分析結果でも主要渋滞解除指標をクリアしていないため、周辺事業の経過を踏まえて、モニタリングを継続する。

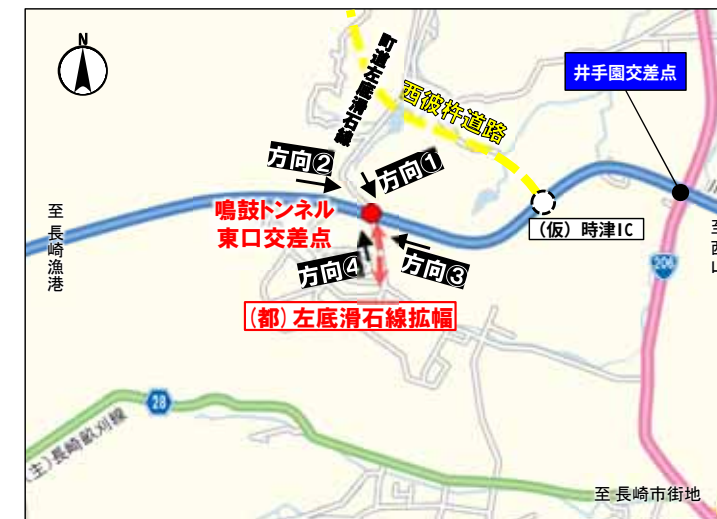
#### ■位置図・対策内容

- ・現地調査の結果、方向①で最大80m、方向④で最大160mの渋滞を確認。
- ・通過時間の分析では、方向①および方向④において信号待ち2回以上の割合が5%以上と多い状態を確認。
- ・旅行速度の特定条件をクリアしておらず、現地調査及び通過時間分析結果でも主要渋滞解除指標をクリアしていないため、周辺事業の経過を踏まえて、モニタリングを継続する。

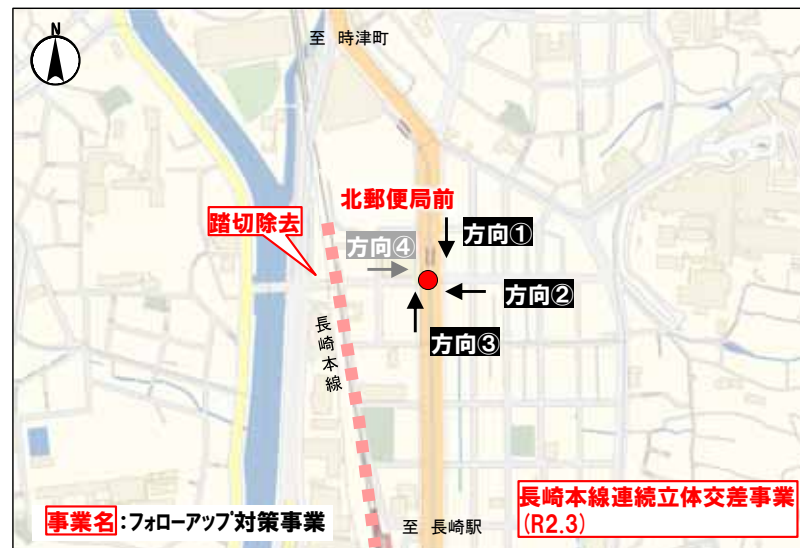
#### ■位置図・対策内容

- ・現地調査の結果、方向③で最大90m、方向④で最大60mの渋滞を確認。
- ・通過時間の分析では、方向③において信号待ち2回以上の割合が5%以上と多い状態を確認。
- ・旅行速度の特定条件をクリアしておらず、現地調査及び通過時間分析結果でも主要渋滞解除指標をクリアしていないため、  
今後はさらなる対策を検討する必要がある。

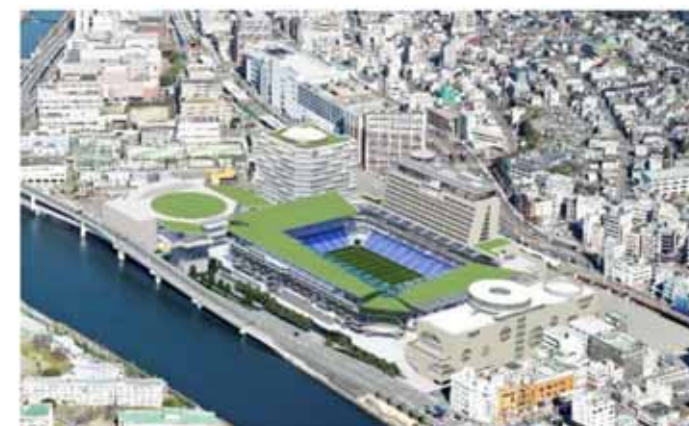
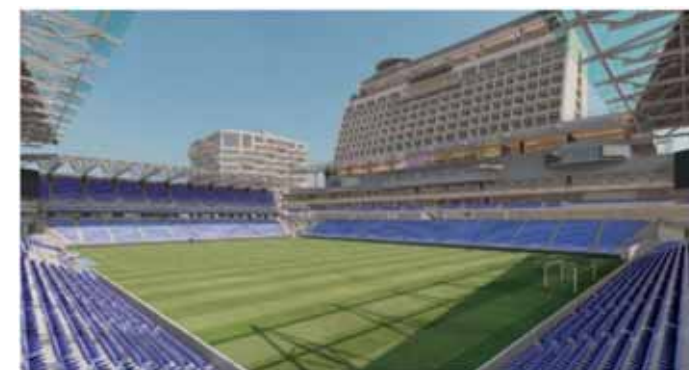
#### ■イメージパース

- ・三菱重工業長崎造船所の工場再編に伴い、長崎市幸町地区にある工場が移転。
- ・全面移転完了後の幸町工場跡地ではサッカースタジアム（約2万人収容）やアリーナ（約5千人収容）を含む再開発事業が進行。
- ・再開発事業完成後には茂里町交差点を含む周辺道路の交通状況が変化することが想定される。

住 所 : 長崎県長崎市幸町  
 用 途 : サッカースタジアム、商業施設、ホテル、マンション、オフィスなど  
 完成目標 : 2024年(令和6年)

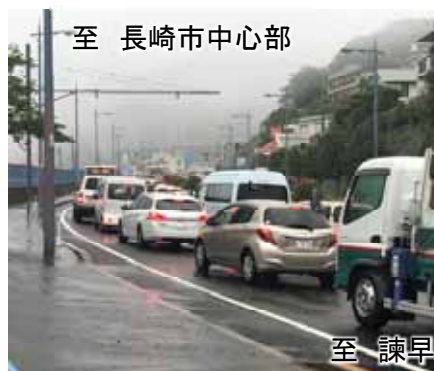
##### <対策前>

- 令和3年3月20日(土)に新日見トンネルが4車線開通し、日見バイパスの全線4車線化が完了。国道34号新日見トンネル前後区間および並行する県道116号での混雑緩和を確認するため、ETC2.0プローブ情報による旅行速度分析を実施。
- 新日見トンネル4車線化後は、平日の朝に発生していた国道34号下り線の混雑緩和が確認できた。**

撮影日: R2.7.27 (月) 7時台

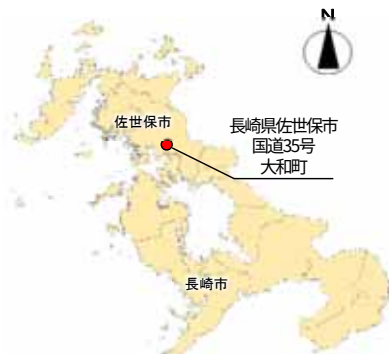
#### ● 位置図

- ・国道35号大和町交差点では、夕ピーク時を中心に交通混雑などが発生しており、令和3年3月に市道側の右折車線増設による渋滞対策を行った。
- ・従道路では左折車と右折車が分離（写真②）されたことで、**大和町方面へ向かう車両の通過時間が短縮した。**

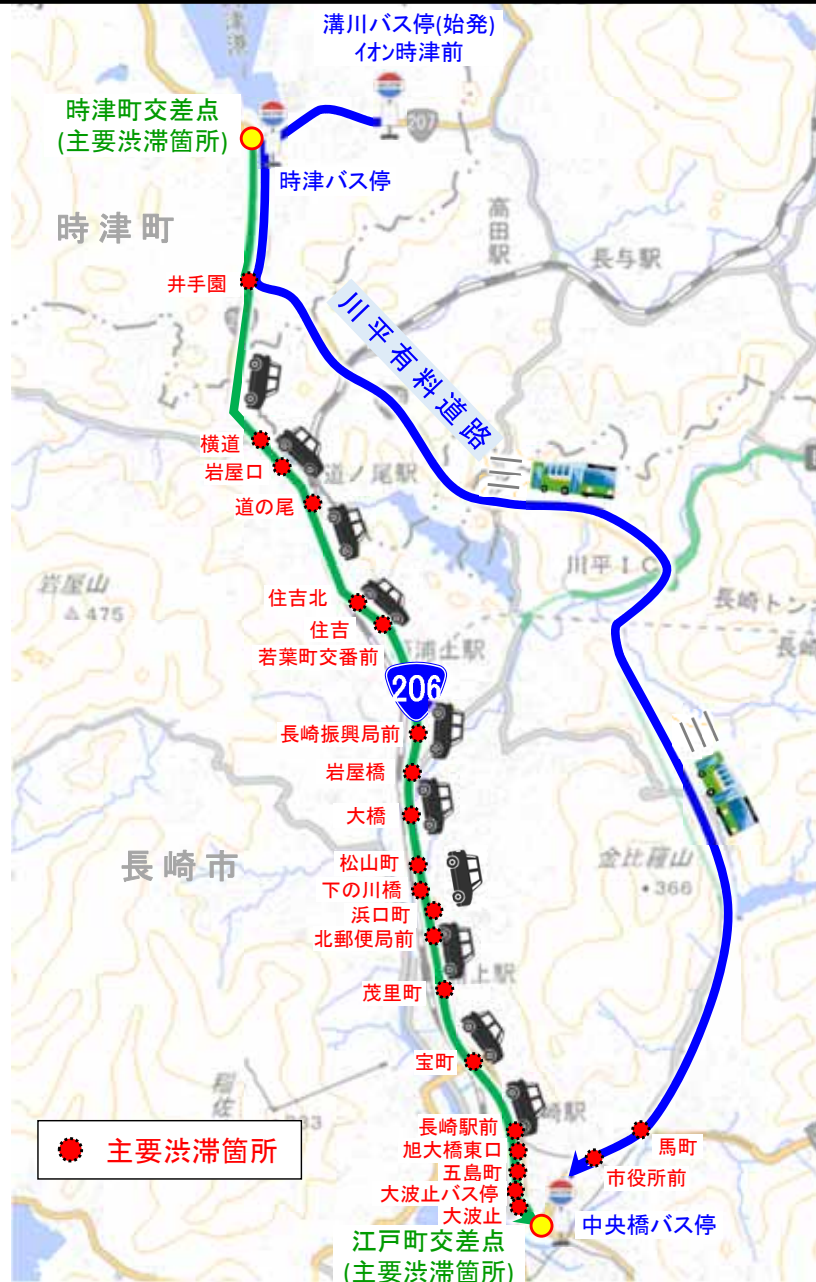
・国道206号では朝7:15～8:00頃に時津町を出発すると、交通混雑の影響を受けて所要時間が日中より約10分長くなるが、同時刻に出発する川平有料道路経由の路線バスでは長崎市中心部まで約20分(溝川バス停からは約26分)で到着可能。

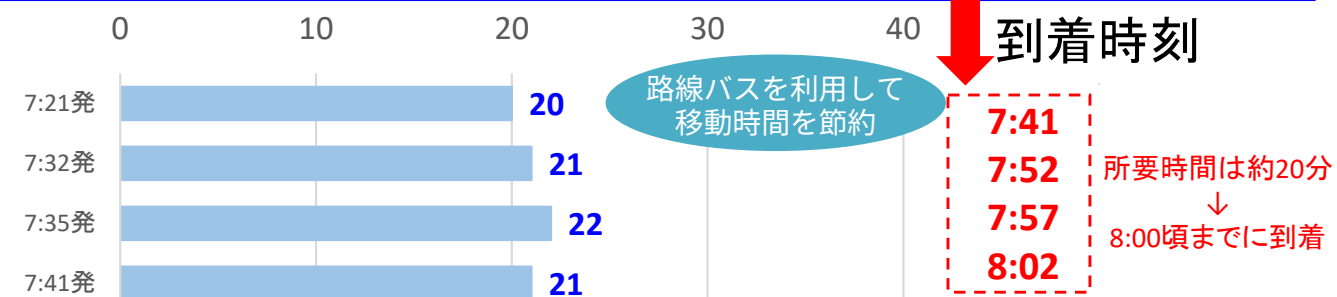
### 路線バス(時津バス停→中央橋バス停・有料道路経由) 所要時間

※7:35分を除いて溝川始発(出発時刻は時津バス停の6分前)

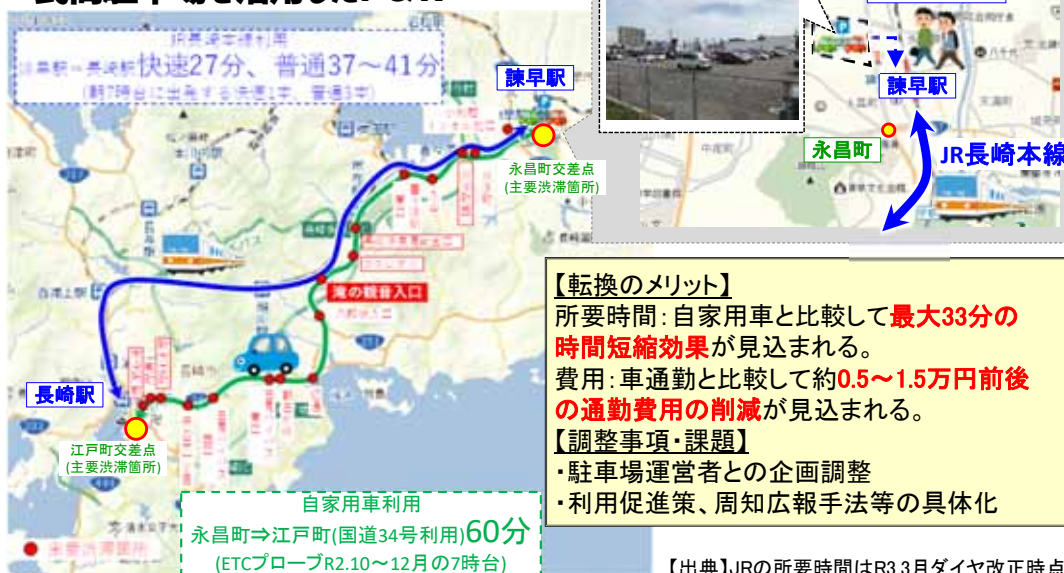
#### ■諫早駅付近の 民間駐車場を活用したP&R

- ・諫早市方面から長崎市中心部に向かう自動車を対象に、鉄道(JR長崎本線)等への転換を促す施策を展開(具体内容は調整中)

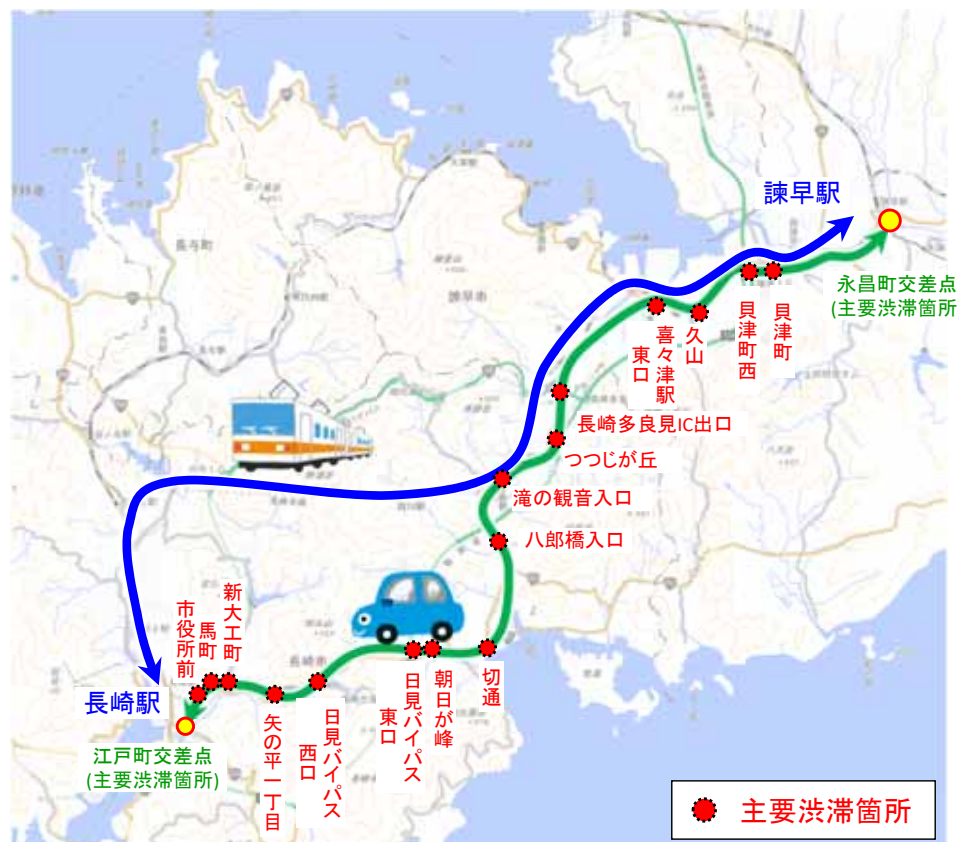
・国道34号では朝7:00～8:00に諫早市(永昌町交差点)を出発すると、交通混雑の影響を受けて所要時間が60分を超えるが、同時間帯の鉄道利用の場合最短で27分(快速)と約半分の所要時間で長崎市中心部へ到着可能。

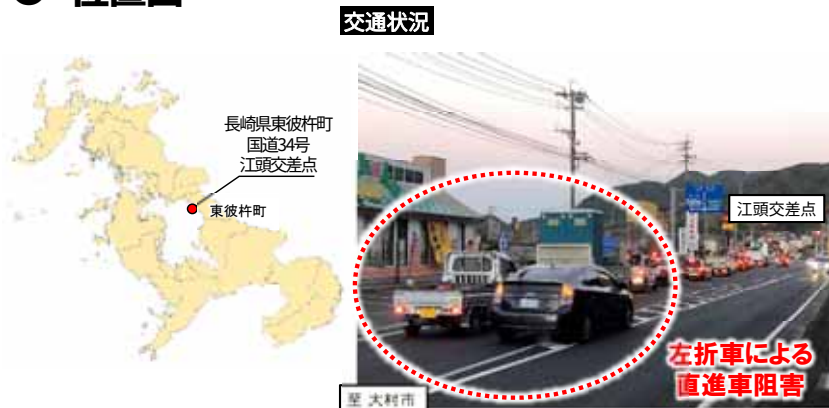
#### ● 位置図

- ・江頭交差点では大村方面から佐世保方面への左折交通が多く、左折車線長が不足し直進車・右折車の阻害が発生。
- ・対策として、左折車線容量を増加させ後続車両への阻害を解消するため、大村方面流入部の前出しを今年度実施予定。

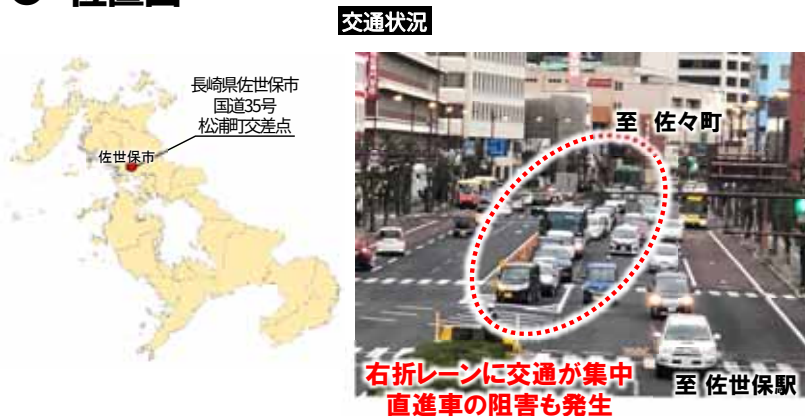
#### ● 位置図

- ・松浦町交差点では佐々方面からの右折交通が多く、右折車線長が不足し直進車阻害が発生。
- ・対策として、右折車線容量を増加させ後続車両への阻害を解消するため、現道用地内での右折車線2車線化を検討。
- ・対策によって右折車線の容量を増加させ、直進車への阻害を低減できると見込まれる。

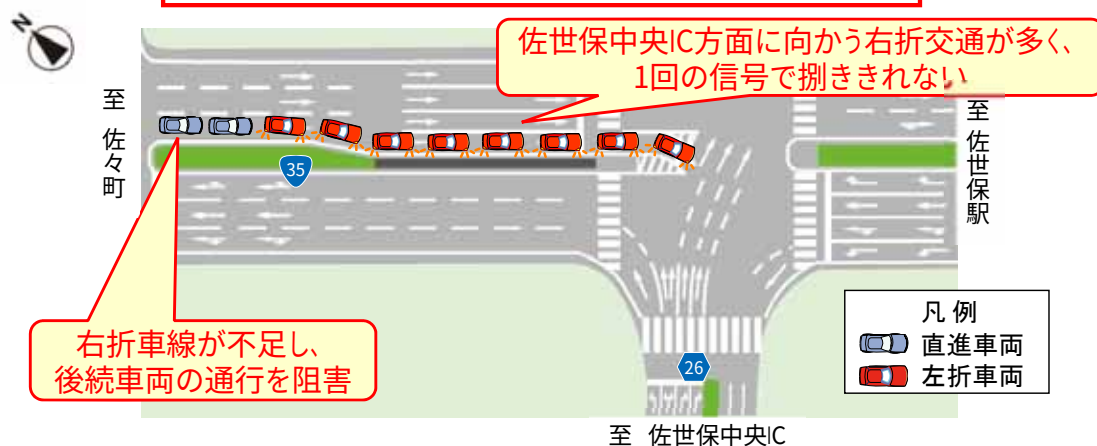
##### 対策前

- ◆ 佐世保中央IC方面に向かう右折交通が多く捌け残りが発生
- ◆ 右折車線が不足し、直進車を阻害

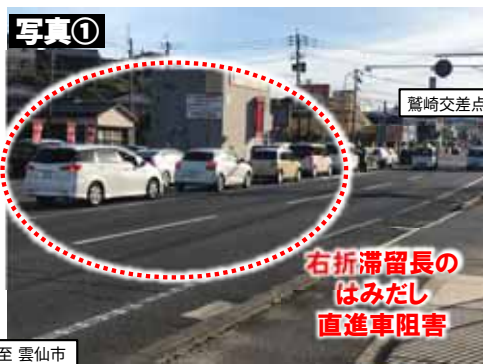
【撮影】  
R3.7.21(水) 17時台

- ・鷺崎交差点では雲仙市方面から鹿島市方面への右折交通が多く、朝夕を中心に右折車線長が不足することで直進車の阻害が発生。
- ・ピンポイント対策として、現道用地内において直進車阻害の低減を目指した右折車線延伸を検討中。
