# 令和4年度 長崎県交通渋滞対策協議会

## 本会議の目的

- ①主要渋滞箇所のフォローアップ
- ②対策実施箇所の効果検証
- ③今後実施予定の渋滞対策の確認

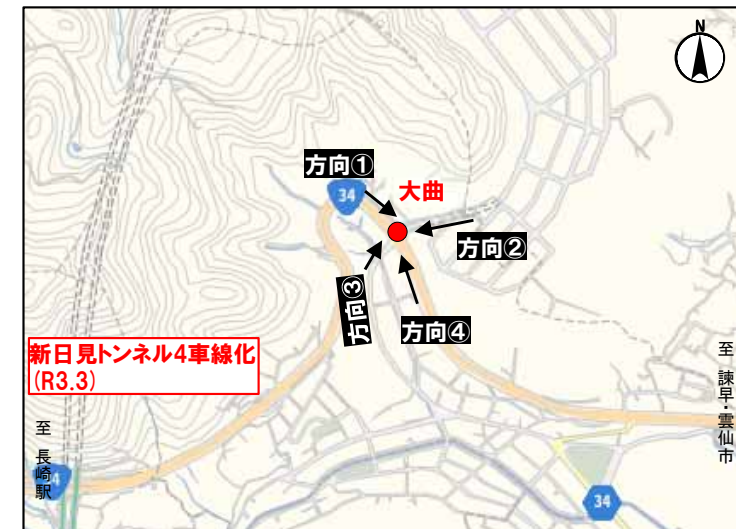
#### ■位置図・対策内容

主要渋滞箇所としてモニタリングを継続

⑨国道34号 朝日が峰 本年度フォローアップ追加箇所

- ・現地調査の結果、渋滞の発生はなし。
- ・通過時間の分析では、方向③で信号待ち回数が2回以上の割合が0.4%と少ない状態を確認。
- ・旅行速度の特定条件をクリアしていないが、現地調査及び通過時間分析結果より、渋滞発生がなく、解除候補として提案する。

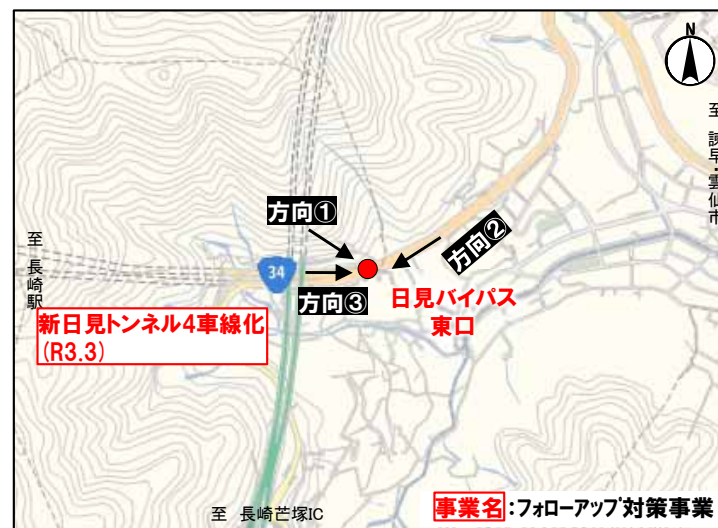
#### ■位置図・対策内容

#### ⑩国道34号 日見バイパス東口 本年度フォローアップ追加箇所

・旅行速度の特定条件をクリアしており、現地確認でも渋滞が確認されなかったため、**解除候補として提案する。**

主要渋滞箇所の解除条件をクリア

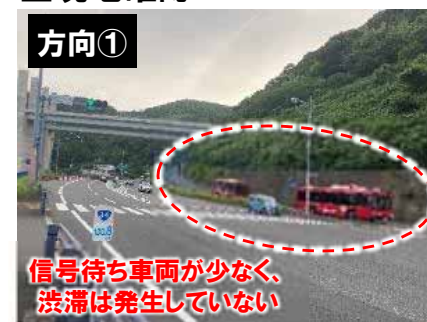
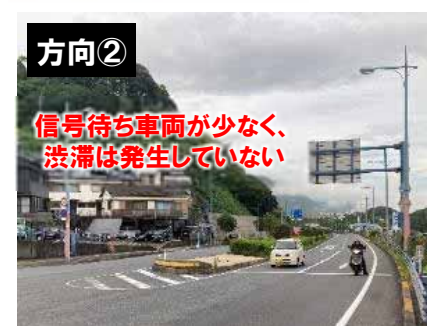
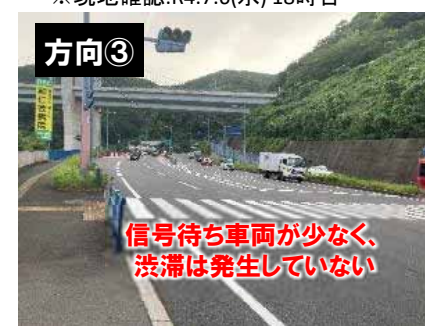
#### ■現地確認

※旅行速度: 選定時(H24.4-H24.8)  
R3第1回渋滞協(R2.10.1～12.25)  
R4第1回協議会(R3.10.1～12.26)  
※通過時間: ETC2.0プローブ情報(R3.10.1～12.26)  
※現地確認: R4.7.6(水) 18時台

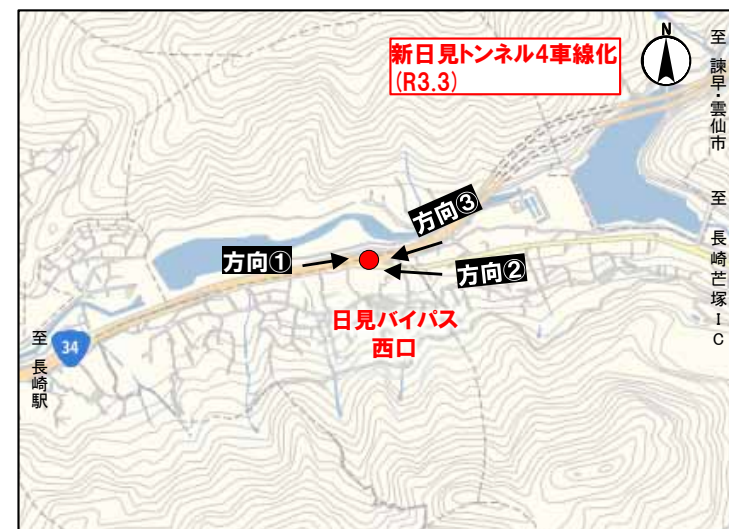
#### ■位置図・対策内容

#### ⑪国道34号 日見バイパス西口 本年度フォローアップ追加箇所

- ・現地調査の結果、主道路の方向③で最大450m、従道路の方向②で最大280mの渋滞を確認。
- ・通過時間の分析では、主道路の方向③および従道路の方向②において信号待ち回数が2回以上の割合が5%を超えている。
- ・旅行速度の特定条件をクリアしておらず、現地調査及び通過時間分析結果でも主要渋滞解除指標をクリアしていないため、モニタリングの継続が必要。

| | 主道路 | | 従道路 | |
|---|---|---|---|--|
| 現地調査 | | <b>渋滞有り</b><br>最大滞留長：700m<br>最大渋滞長： <b>450m</b> | <b>渋滞有り</b><br>最大滞留長：350m<br>最大渋滞長： <b>280m</b> | |

主要渋滞箇所としてモニタリングを継続

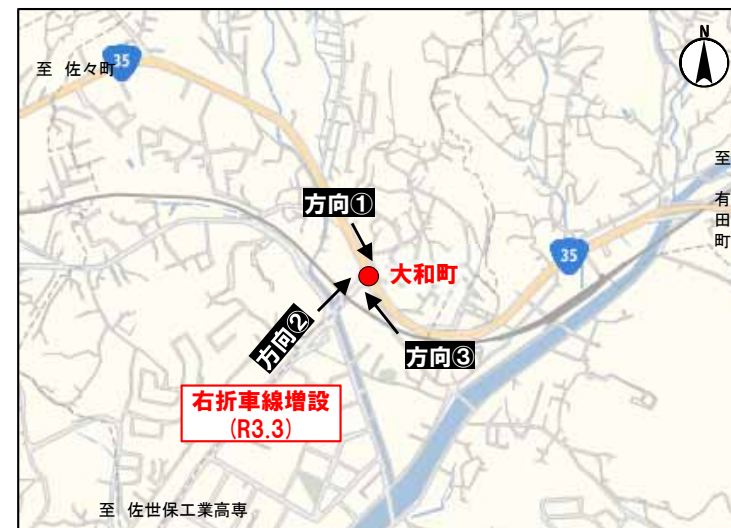
#### ■位置図・対策内容

#### ②国道35号 大和町 本年度フォローアップ追加箇所

- ・現地調査の結果、主道路の方向①で最大50m、方向③で最大50m、従道路の方向②で最大20mの渋滞を確認。
- ・通過時間の分析では、従道路の方向②において信号待ち回数が2回以上の割合が5%を超えている。
- ・旅行速度の特定条件をクリアしておらず、現地調査及び通過時間分析結果でも主要渋滞解除指標をクリアしていないため、モニタリングの継続が必要。

| | 主道路 | | 従道路 | |
|---|---|---|---|--|
| 現地調査 | <p>渋滞有り</p> <p>最大滞留長: 110m</p> <p>最大渋滞長: 50m</p> | <p>渋滞有り</p> <p>最大滞留長: 320m</p> <p>最大渋滞長: 50m</p> | <p>渋滞有り</p> <p>最大滞留長: 110m</p> <p>最大渋滞長: 20m</p> | |

主要渋滞箇所としてモニタリングを継続

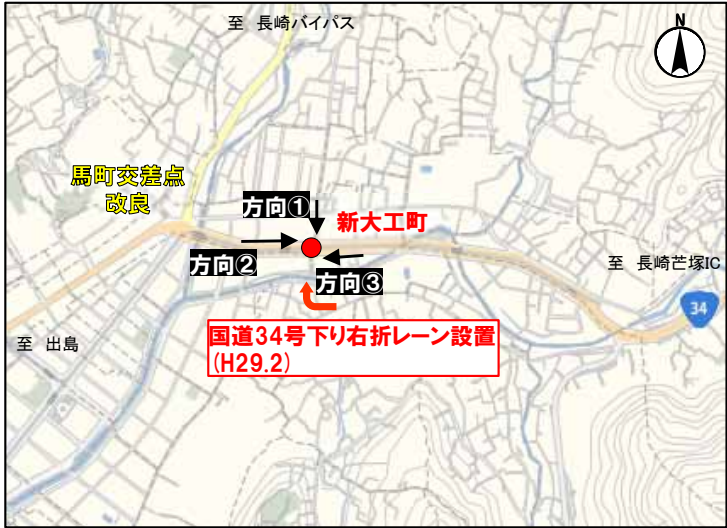
■位置図・対策内容

①国道34号 新大工町

- ・現地調査の結果、主道路の方向③で最大360m、従道路の方向①で最大90mの渋滞を確認。
- ・通過時間の分析では、主道路の方向③と従道路の方向①において信号待ち回数が2回以上の割合が5%を超えている。
- ・旅行速度の特定条件をクリアしておらず、現地調査及び通過時間分析結果でも主要渋滞解除指標をクリアしていないため、モニタリングの継続が必要。

| | 主道路 | | 従道路 | |
|---|---|---|---|--|
| 現地調査 | 渋滞無し<br>最大滞留長: 40m<br>最大渋滞長: 0m | 渋滞有り<br>最大滞留長: 530m<br>最大渋滞長: 360m | 渋滞有り<br>最大滞留長: 180m<br>最大渋滞長: 90m | |

主要渋滞箇所としてモニタリングを継続

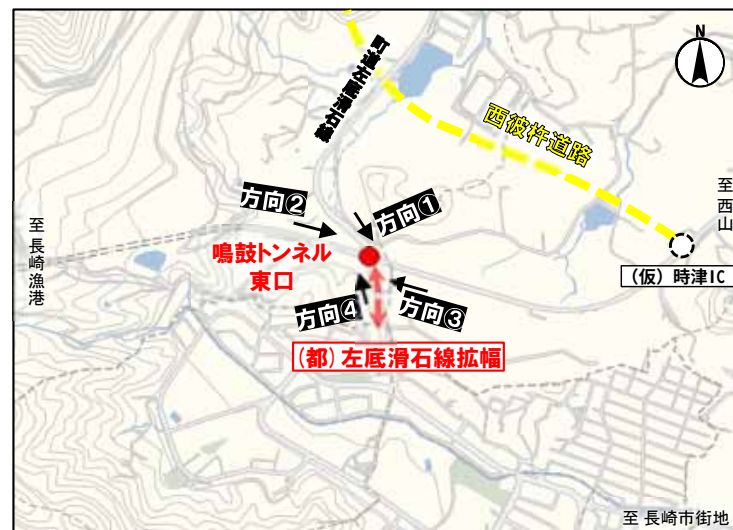
#### ■位置図・対策内容

#### ②市道 鳴鼓トンネル東口

- ・現地調査の結果、従道路の方向①で最大45m、方向④で最大200mの渋滞を確認。
- ・通過時間の分析では、従道路の方向①と方向④において信号待ち回数が2回以上の割合が5%を超えている。
- ・旅行速度の特定条件をクリアしておらず、現地調査及び通過時間分析結果でも主要渋滞解除指標をクリアしていないため、モニタリングの継続が必要。

主要渋滞箇所としてモニタリングを継続

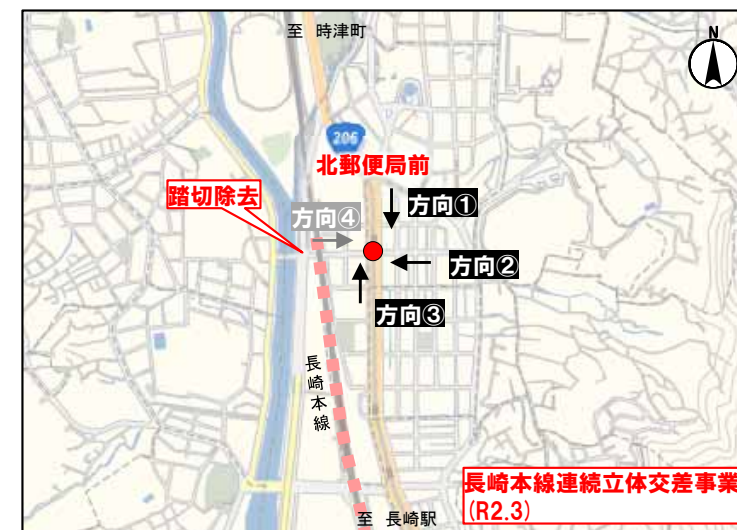
#### ■位置図・対策内容

#### ③国道206号 北郵便局前

- ・現地調査の結果、主道路の方向③で最大50mの渋滞を確認。
- ・通過時間の分析では、全方向、信号待ち2回以上の割合が少ない状態を確認。
- ・旅行速度の特定条件をクリアしておらず、現地調査でも主要渋滞解除指標をクリアしていないため、モニタリングの継続が必要。

| | 主道路 | | 従道路 | |
|---|---|---|---|---|
| 現地調査 | | <b>渋滞有り</b><br>最大滞留長：200m<br>最大渋滞長： <b>50m</b> | <b>渋滞無し</b><br>最大滞留長：20m<br>最大渋滞長：0m | <b>渋滞無し</b><br>最大滞留長：70m<br>最大渋滞長：0m |

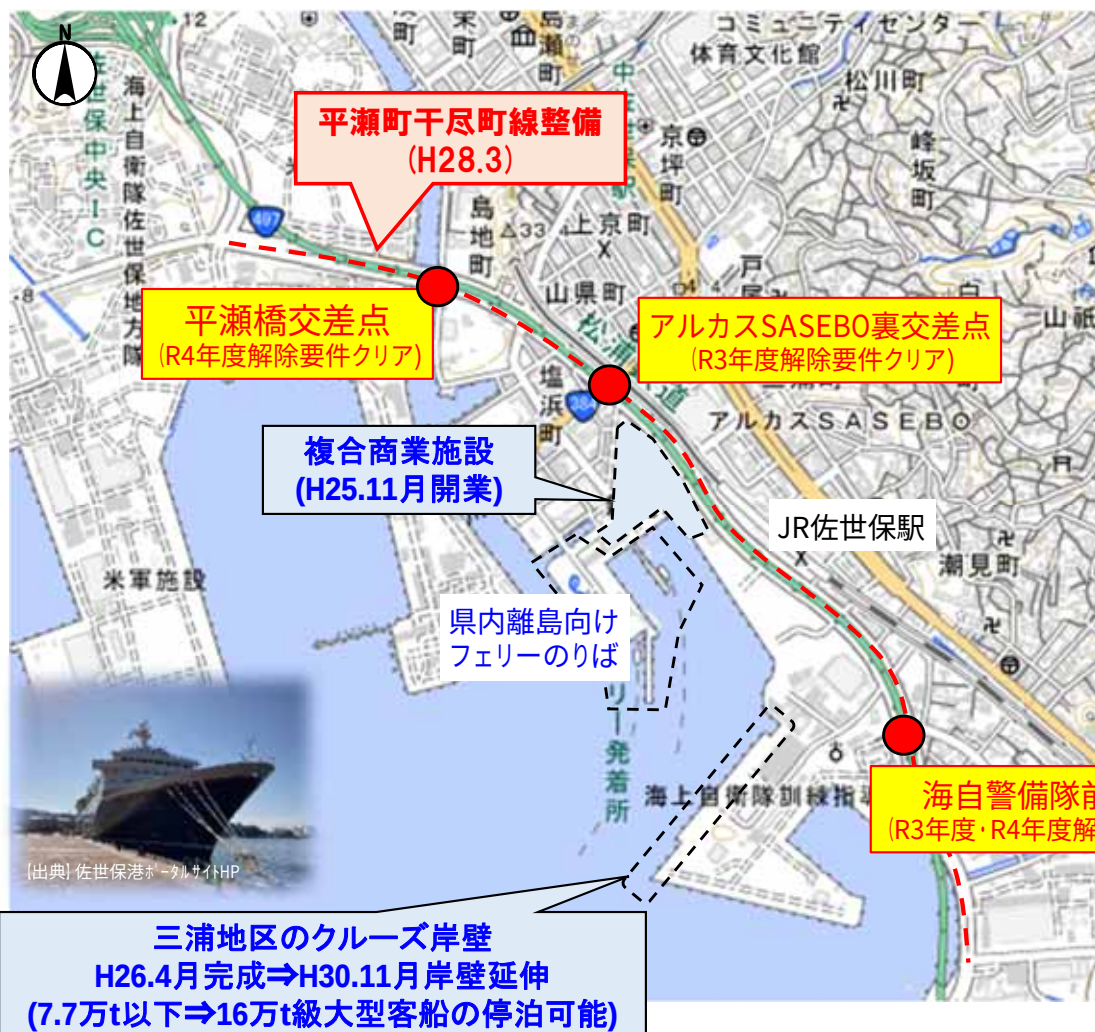
#### (5) 令和3年度及び令和4年度主要渋滞箇所解除候補の交通状況（平瀬橋・アルカスSASEBO裏・海自警備隊前）

- ・平瀬町干尽町線整備（H28.3）区間では、R3年度～R4年度にかけて平瀬橋交差点、アルカスSASEBO裏交差点、海自警備隊前交差点が主要渋滞箇所解除条件をクリアしている。
- ・しかし、コロナ禍の情勢変化により付近にある佐世保港へのクルーズ船寄港回数が減少し、観光バス等の交通量も減少したため、R3年度はアルカスSASEBO裏交差点と海自警備隊前交差点は主要渋滞箇所から解除せずモニタリングを継続している。
- ・R4年度も引き続き、クルーズ船寄港数が回復していないため、平瀬橋交差点と海自警備隊前交差点は主要渋滞箇所から解除せずモニタリングを継続する。

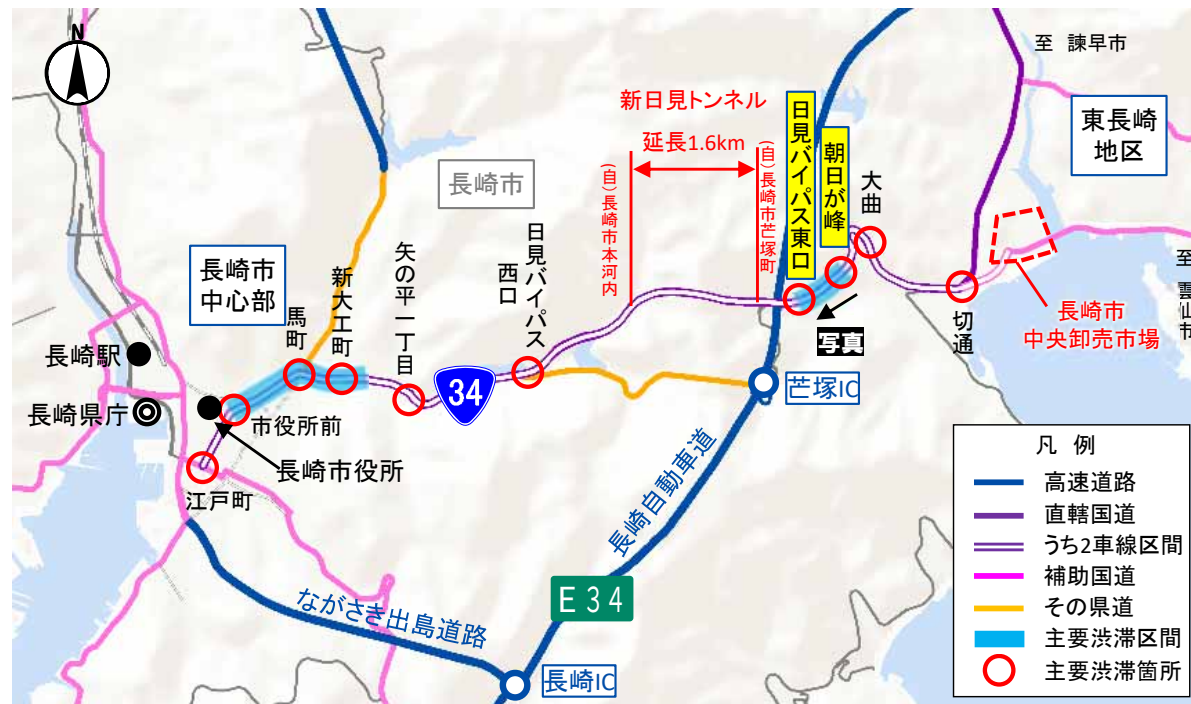
#### ● 位置図

・令和3年2月20日(日)に新日見トンネル下り線が完成し、同年3月20日(土)に日見バイパスの全線4車線化が完了。

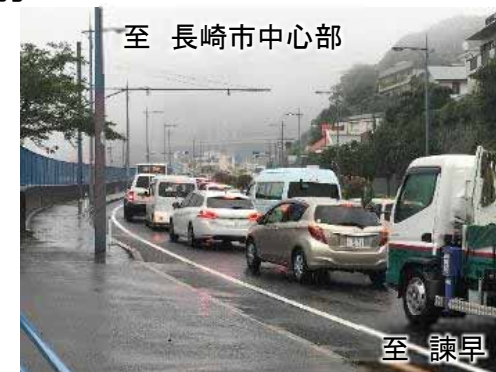
##### <対策前>

撮影日: R2.7.27(月) 7時台

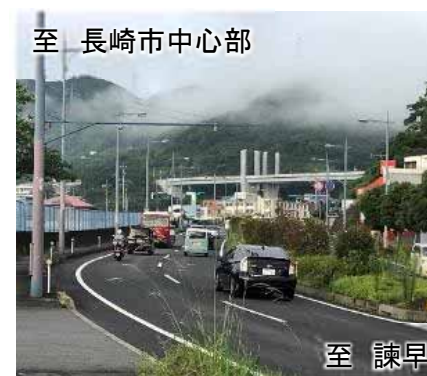
##### <対策直後>

撮影日: R3.7.8(木) 7時台

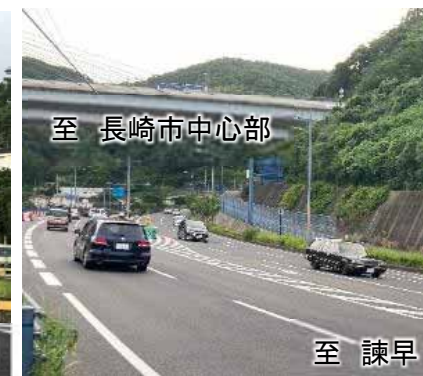
##### <対策1年後>

撮影日: R4.7.8(金) 7時台

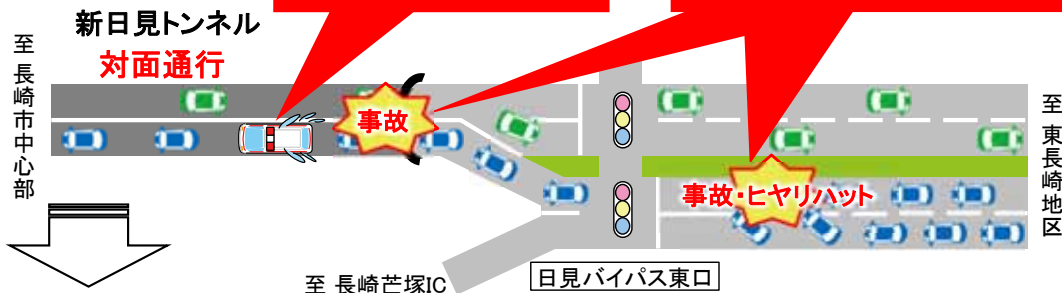
対面通行のため救急車の一般車追い越しが困難

トンネル内や合流区間で事故やヒヤリハット体験が発生

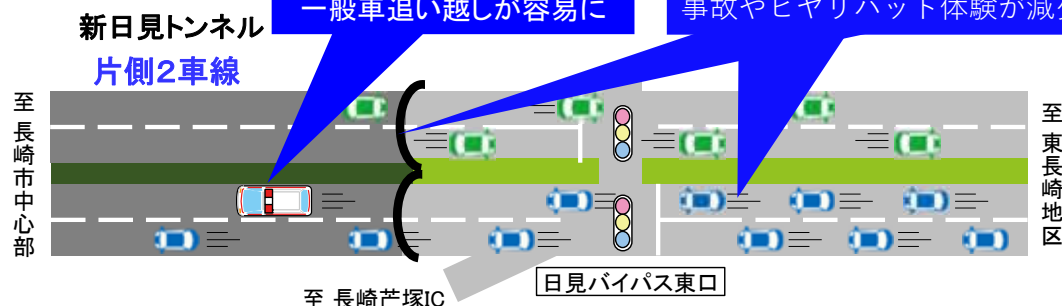
##### 開通後

片側2車線により救急車の一般車追い越しが容易に

対面通行や車線減少が解消し事故やヒヤリハット体験が減少

- ・4車線化により、トンネル内や合流区間での事故件数が約7割減少、ヒヤリハット体験も約5割減少。
- ・交通事故や車両故障等による通行止めのリスクが減少し、バス路線である県道116号への影響を軽減。

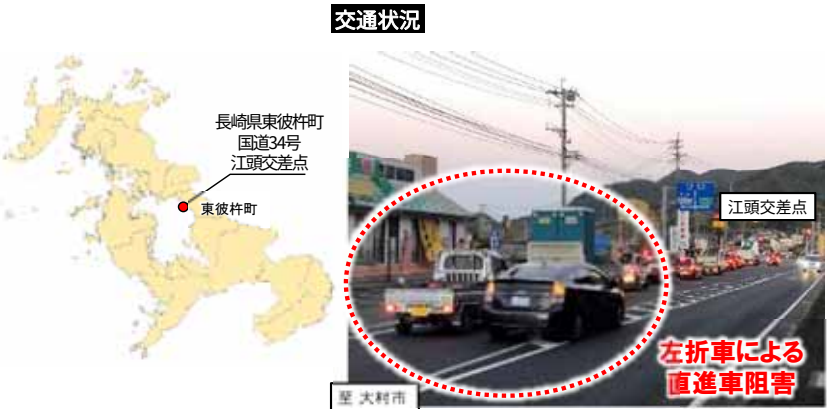
## ● 位置図

(1)国道34号 江頭交差点(R3年10月実施)

- ・江頭交差点では大村方面から佐世保方面への左折交通が多く、左折車線長が不足し直進車・右折車の阻害が発生。
- ・対策として、左折車線容量を増加させ後続車両への阻害を解消するため、大村方面流入部の停止線前出しを実施。
- ・対策により直右車の左折車阻害が減少した他、流入部の急減速発生頻度も減少した。

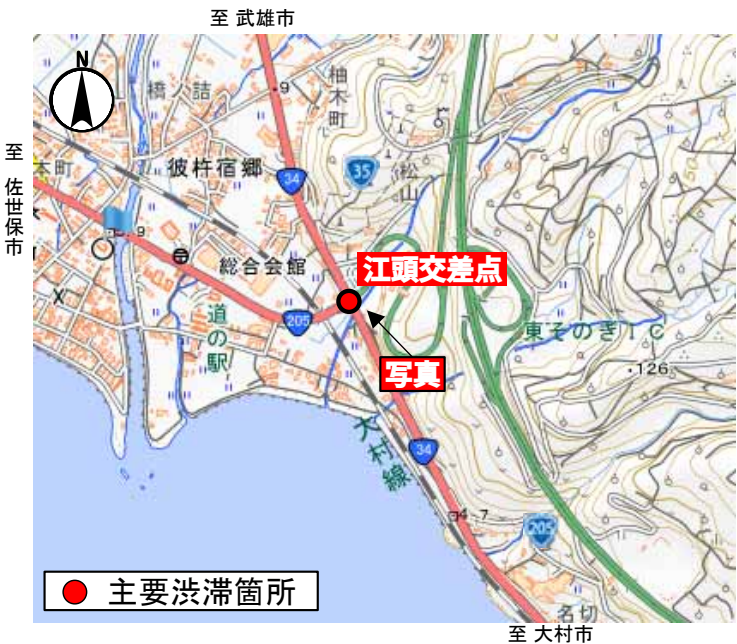
## ● 詳細位置図

◆ 国道34号上りでは左折車が多く、特に朝ピーク時には左折車による直進車や右折車の阻害が発生。

- ◆ 朝ピーク時(7:00～7:30)に左折車から阻害された直進車や右折車の割合は16.7%から10.2%に低下。
- ◆ 交差点流入部付近での急減速発生頻度が減少。

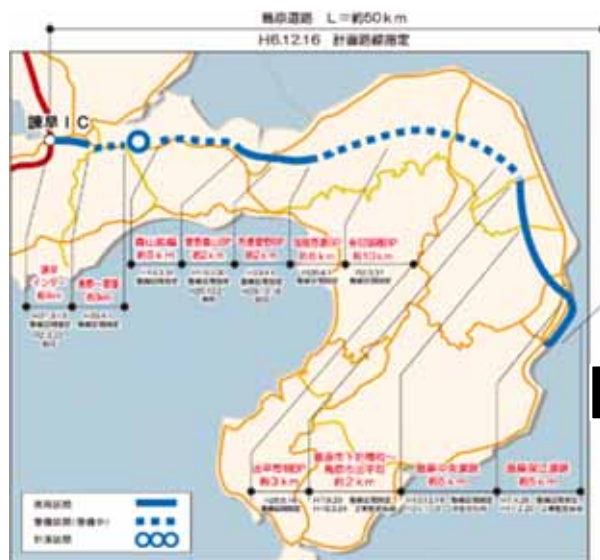
### ● 島原道路の整備状況

- ・島原道路は、南島原市深江町から諫早市貝津町の諫早ICまでの全体延長約50kmの自動車専用道路。
- ・これまでに計6区間(約20km)が開通し、**令和4年5月21日(土)に島原道路長野～栗面工区(L=2.7km)が開通。**

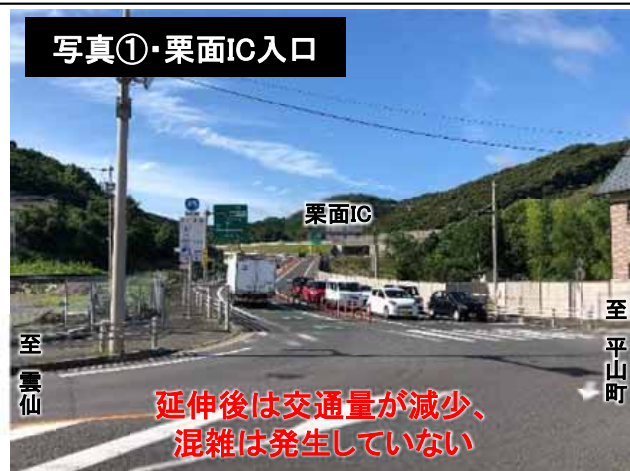
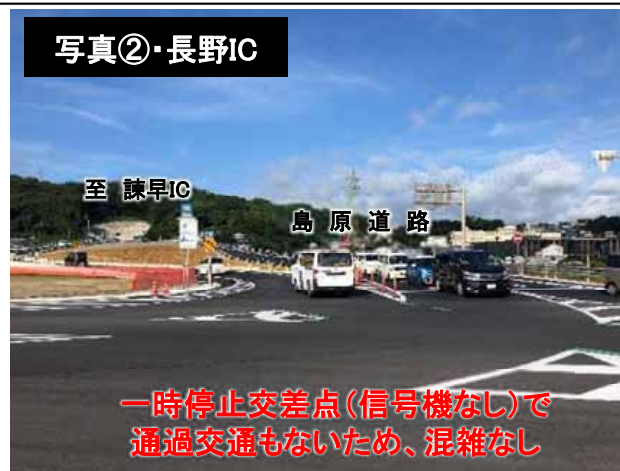
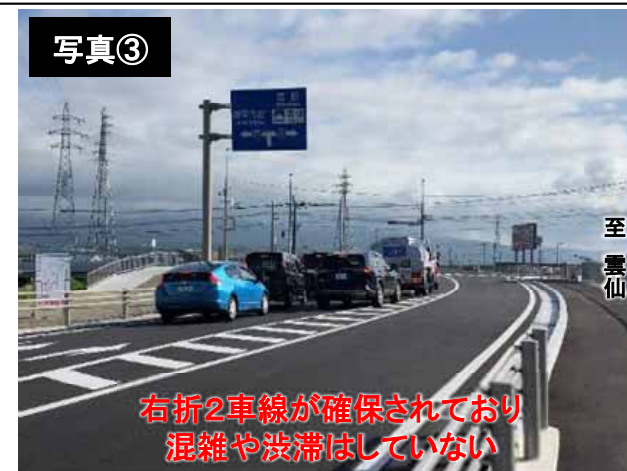
- ・信号交差点は国道57号新設交差点のみであり、開通直後の現地では渋滞は発生していない。
- ・現地確認では島原道路⇄雲仙方面の交通流動が多くみられるため、今後交通量調査等を通じた流動把握が必要。

- ・国道57号～島原道路・栗面IC間に信号交差点が2つあり、県道41号線利用交通との混在などが理由で渋滞発生。(p.49)

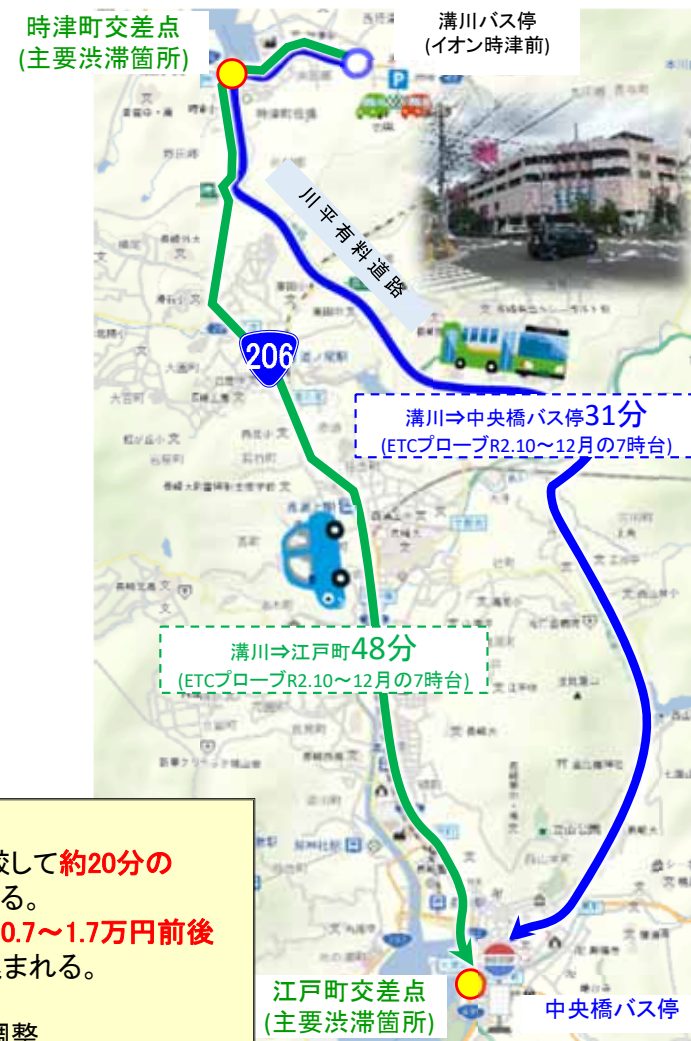
#### ■イオン時津を活用したP&R

- ・時津町方面から長崎市中心部に向かう自動車を対象に、路線バス(有料道路経由便)への転換を促す施策を今年5月から開始。

所要時間: 自家用車と比較して**約20分の時間短縮効果**が見込まれる。  
費用: 車通勤と比較して約**0.7～1.7万円前後の通勤費用の削減**が見込まれる。

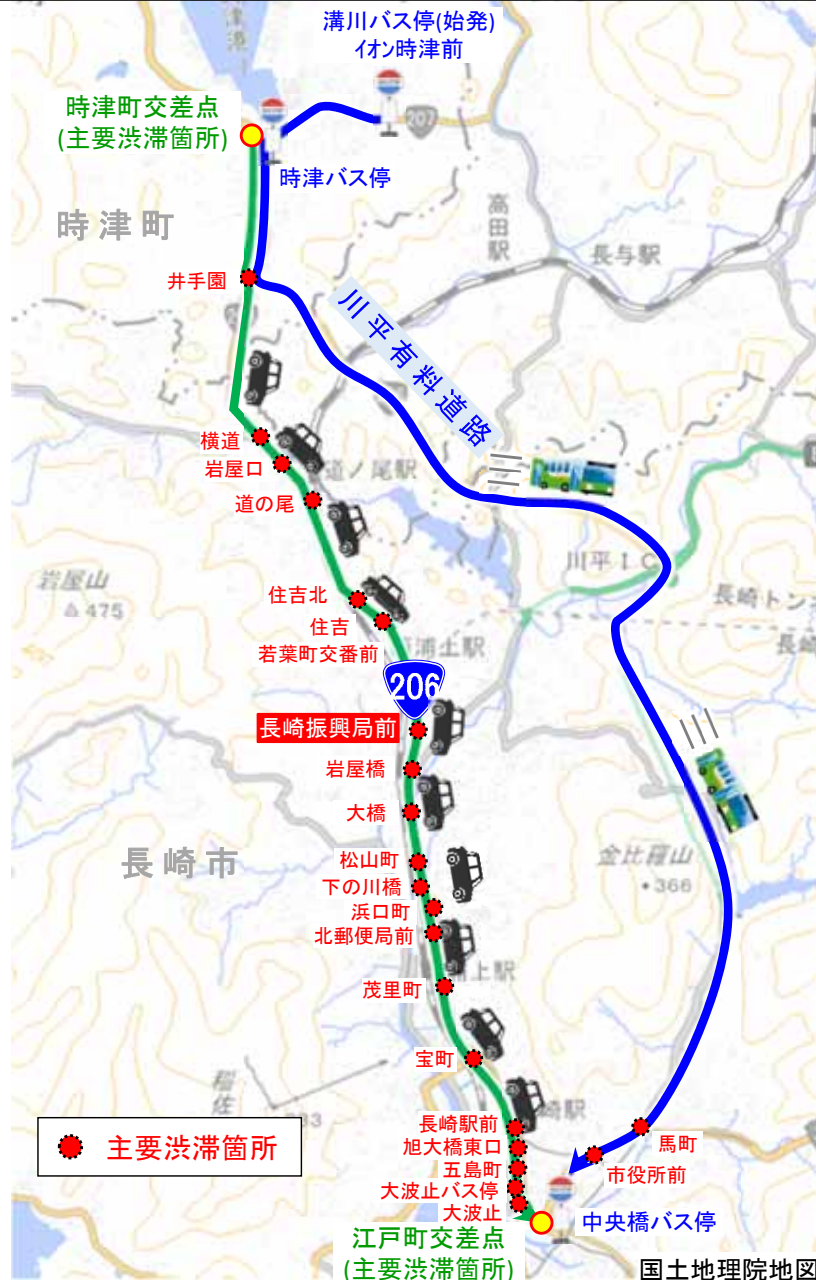
#### メリット② 通勤にかかる費用軽減

- ・通勤で長崎中心部に月極駐車場を借りる場合は、燃料代を含め約2.5～3.5万円/月が発生。
- ・P&Rの場合は、交通定期券代のみ約1.8万円となり、約0.7～1.7万円前後の通勤費用の削減が見込める。

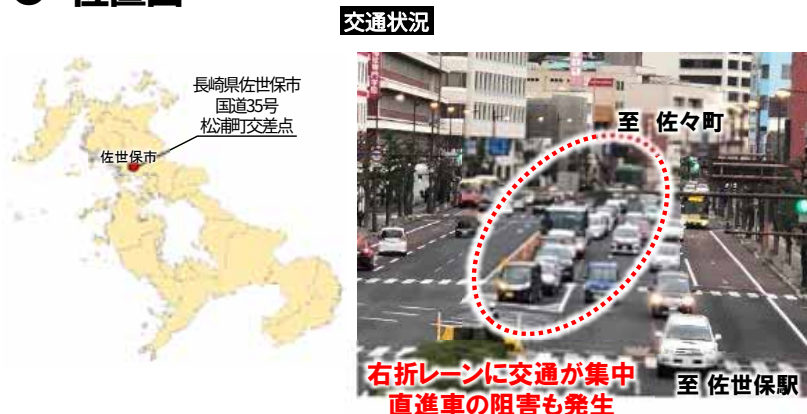
#### ● 位置図

- ・松浦町交差点では佐々方面からの右折交通が多く、右折車線長が不足し直進車阻害が発生。
- ・対策として、右折車線容量を増加させ後続車両への阻害を解消するため、現道用地内での右折車線2車線化を検討。
- ・対策によって右折車線の容量を増加させ、直進車への阻害を低減できると見込まれる。

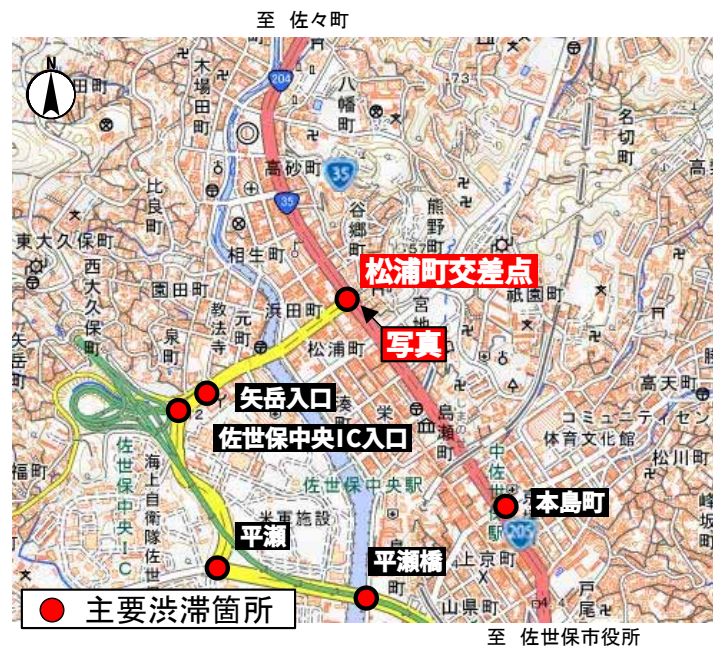
#### ● 詳細位置図

- ◆ 右折車線を2車線化することで交通容量が拡大
- ◆ 直進車の阻害が低減される見込み

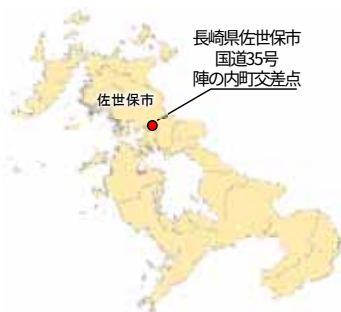
#### ● 位置図

- ・陣の内町交差点は、下り流入部で速度低下の先頭となっている交差点。
- ・大規模な変形交差点となっており、国道35号の主道路は交差点を右折する必要がある。
- ・下り流入部には早苗町交差点手前から3か所に分けて路面標示と道路標識のカラー化を実施しているが、施工から数年が経過しており、退色している箇所がある。

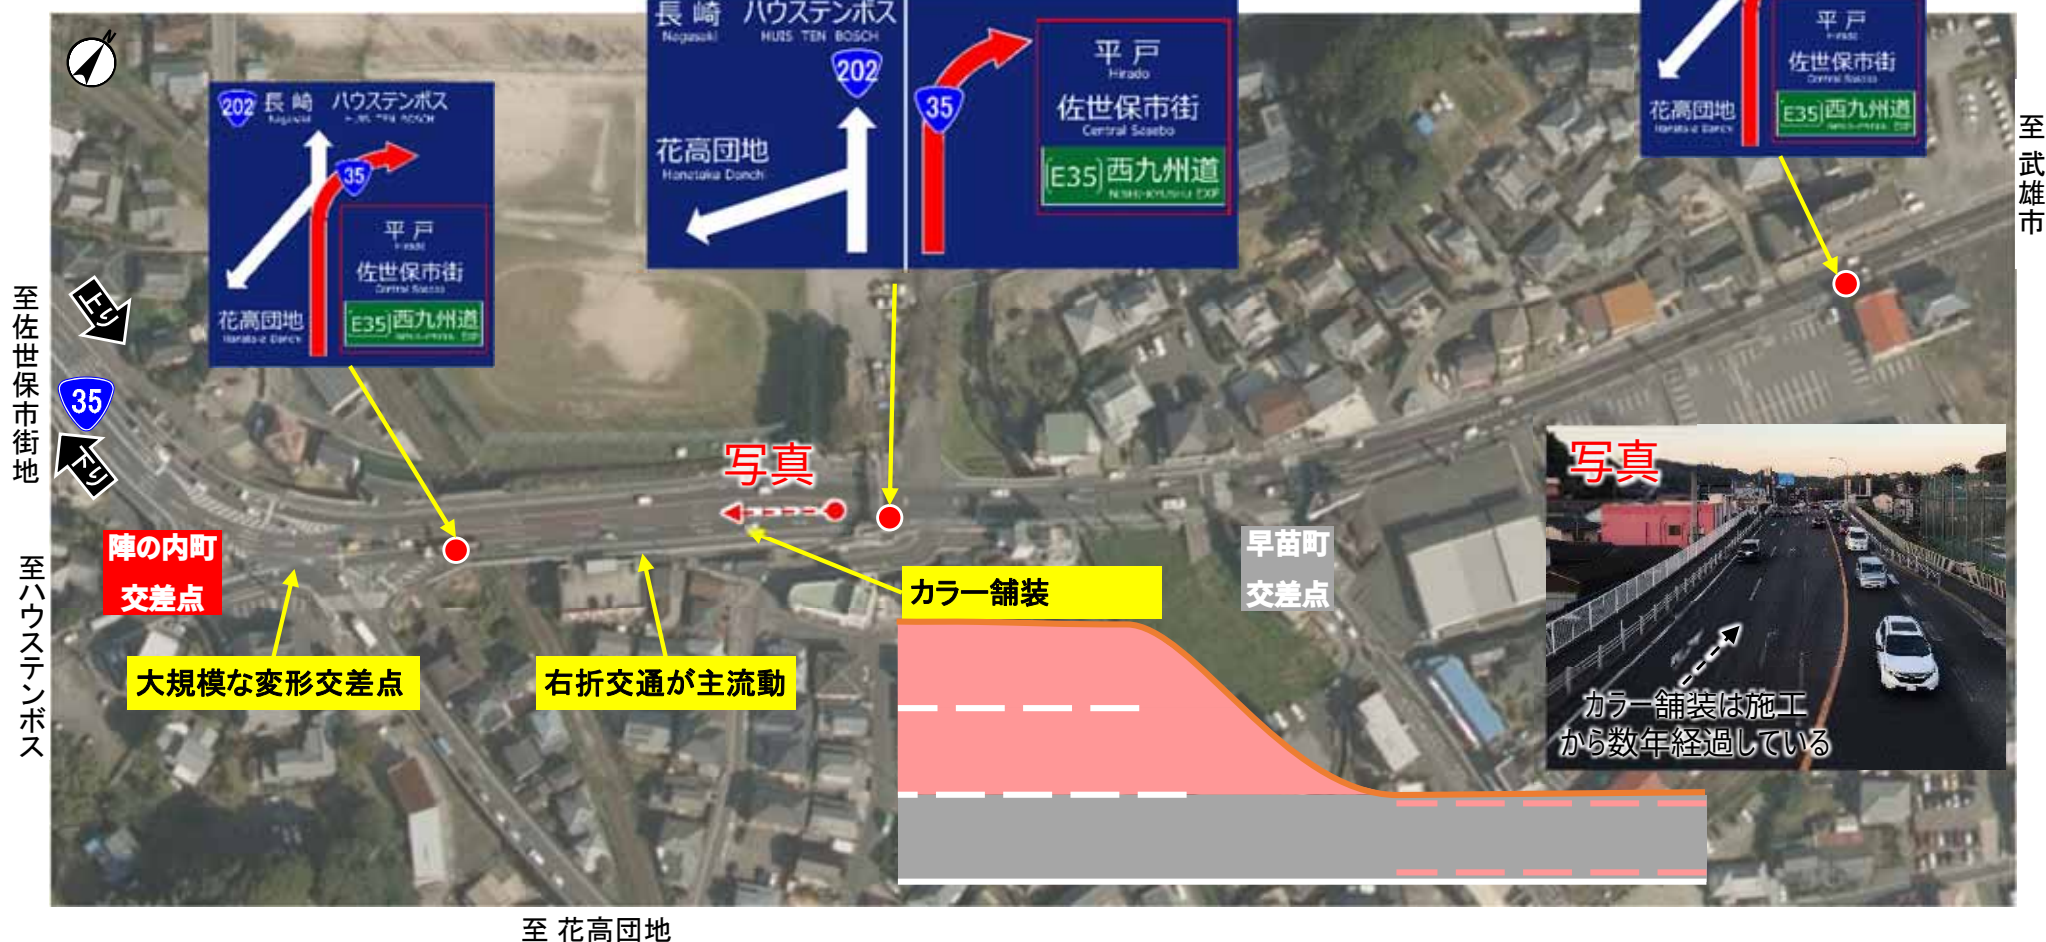
道路標識が下り流入部に3か所設置されている

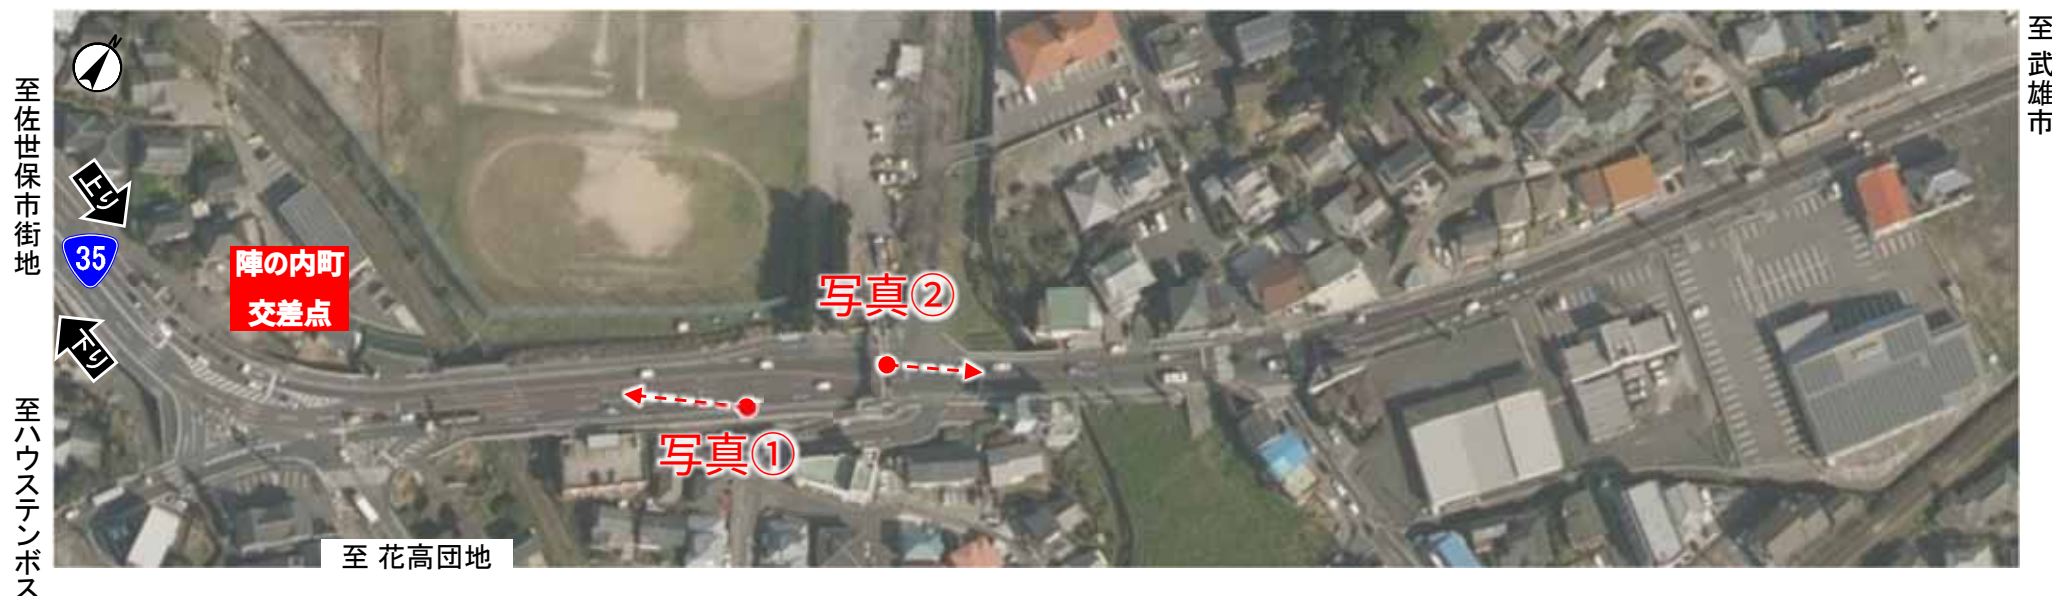
#### ● 現地状況

- ・陣の内町交差点の下り流入部では、交差点に向かってゆるやかな上り勾配になっていること、約140m手前の交差点や約240m手前の早苗町交差点が近接していることから、交通量が増加する朝ピーク時には渋滞が発生。(写真①②)
- ・交差点流入部のカラー化した区間などカラー化した区間が摩耗し見えにくくなっている。

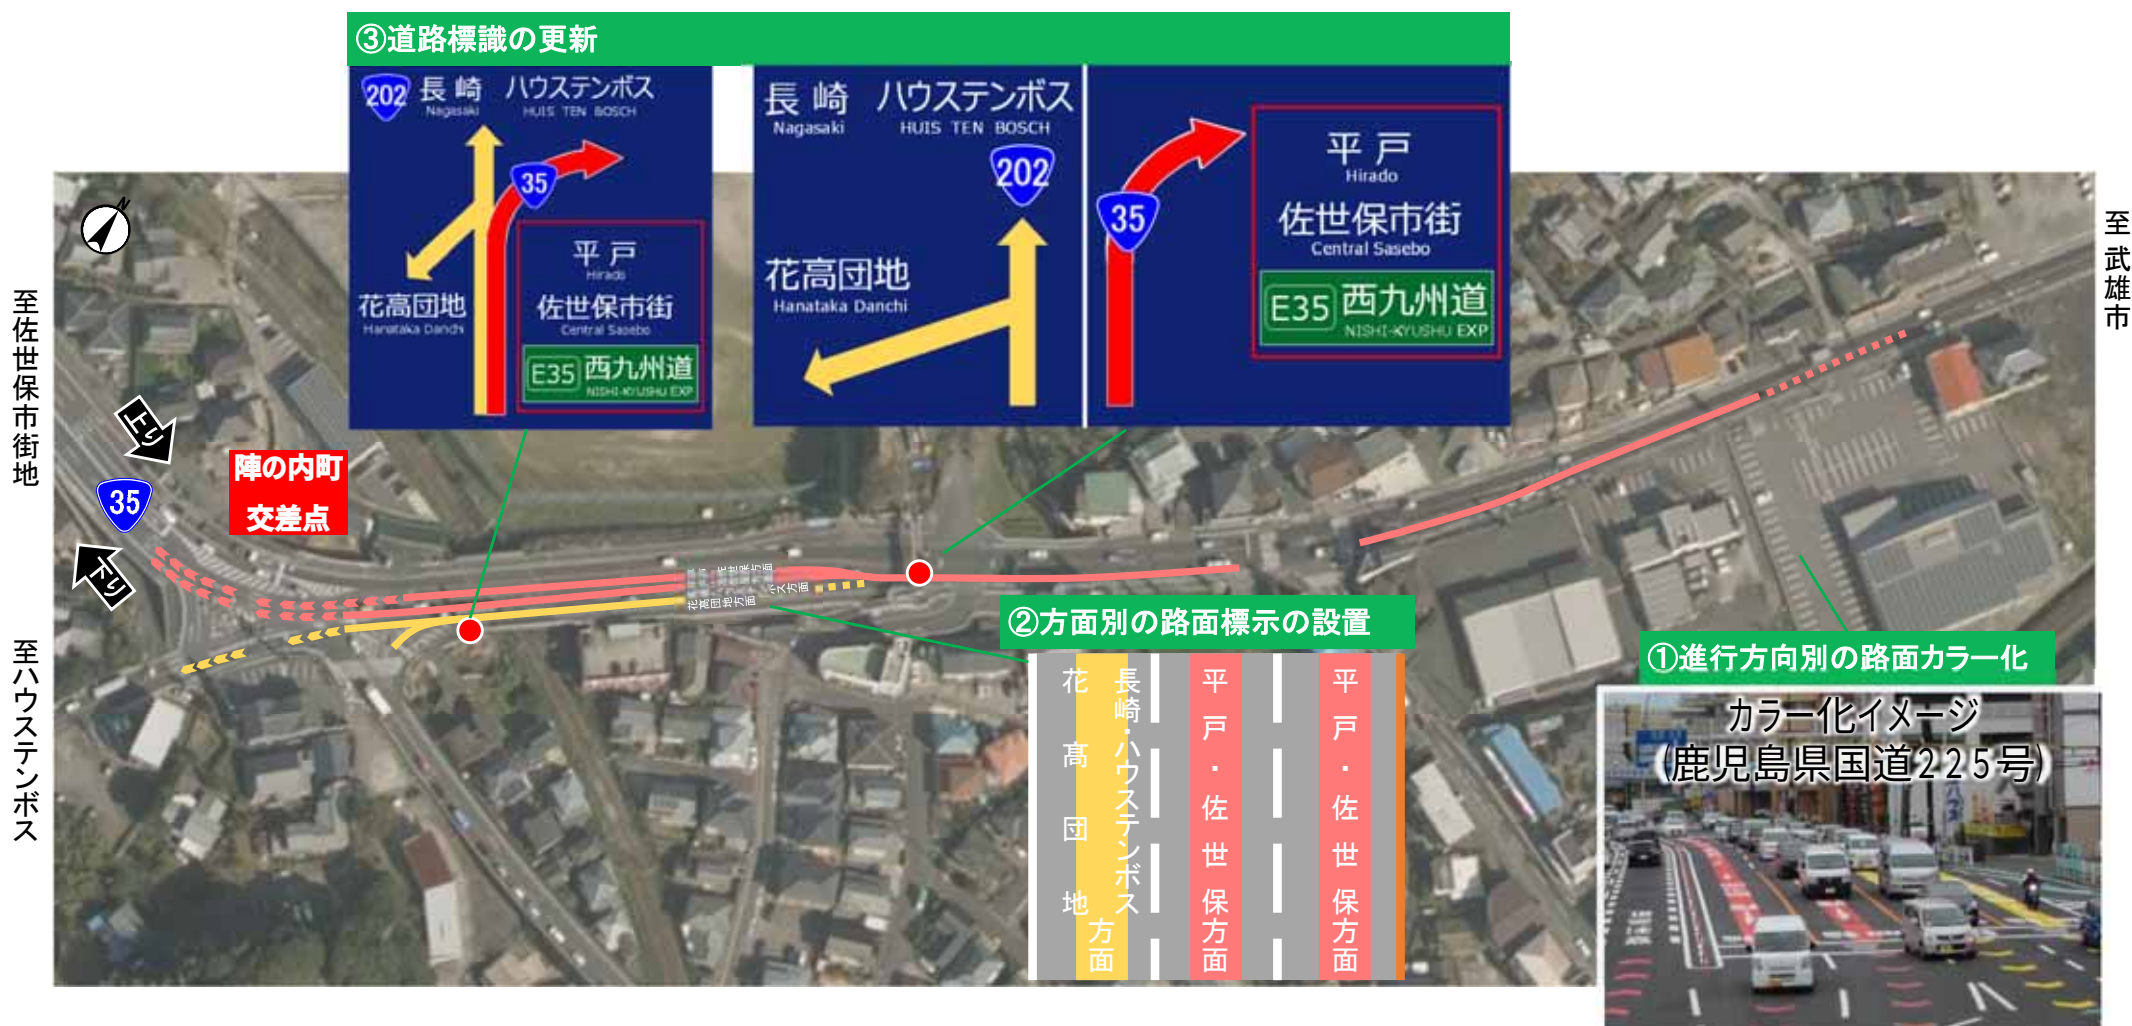
#### ● 渋滞対策案(想定)

- ① 進行方向別の路面のカラー化: 国道35号だけでなく、ハウステンボス方面などもわかるように改良
  - ② 方面別路面表示の設置: ①カラー化と同時に、道路標識に合わせた路面標示の設置
  - ③ 道路標識の更新: ①と③と合わせた道路標識にする
- 【対策効果】導流路設置によって急な車線変更や迷い交通がなくなり流入交通の円滑化
