# 令和7年度 長崎県交通渋滞対策協議会

## 本会議の目的

- ①主要渋滞箇所のフォローアップ
- ②令和6年度取り組み
- ③今後実施予定の渋滞対策の確認

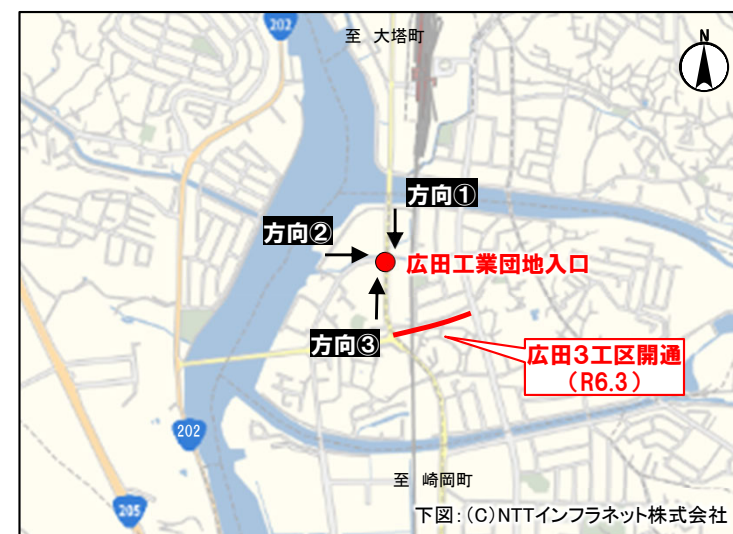
対策済み主要渋滞箇所 ②③県道222号 広田工業団地入口

- ・現地調査の結果、渋滞無の判断指標に全て該当しており「渋滞無し」と判定。
- ・通過時間の分析では、分析した全方向で信号待ち2回以上の割合が少ないことを確認。
- ・方向①は隣接交差点との間隔が近く、方向②は従道路で青時間が短いため待ち時間も含めた平均旅行速度が低くなることから、旅行速度の特定条件をクリアしていないが、現地調査及び通過時間分析結果より、渋滞発生がなく、**主要渋滞箇所を解除**する。

主要渋滞箇所の解除要件をクリア

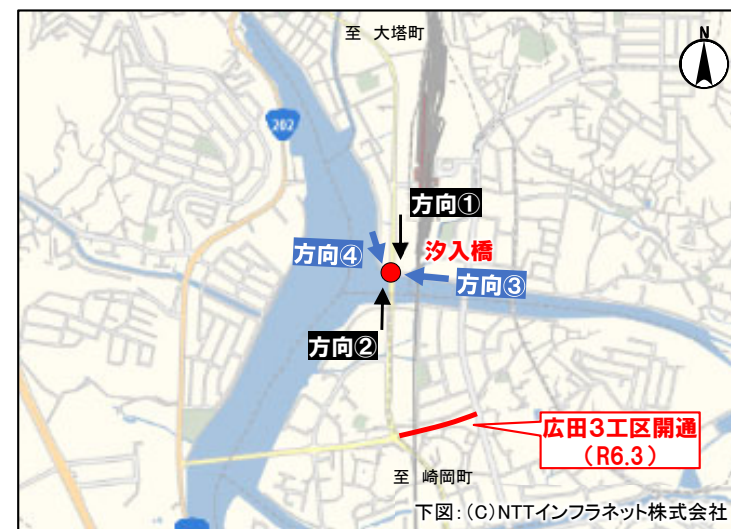
対策済み主要渋滞箇所 ②④ 県道222号 汐入橋

- ・現地調査の結果、渋滞無の判断指標に全て該当しており「渋滞無し」と判定。
- ・通過時間の分析では、分析した全方向で信号待ち2回以上の割合が少ないことを確認。
- ・方向①②ともに隣接交差点との間隔が近く、沿道施設の出入り交通が多い区間のため、旅行速度の特定条件をクリアしていないが、現地調査及び通過時間分析結果より、渋滞発生がなく、**主要渋滞箇所を解除**する。

主要渋滞箇所の解除要件をクリア

| | 主道路 | | 従道路 | |
|---|---|---|---|---|
| 現地調査 | 【指標1: ○】3サイクル連続の渋滞長が観測なし<br>【指標3: ○】渋滞観測方向が方向④の1つ<br>⇒「渋滞無」4指標のうち、全ての指標に該当するため「渋滞無し」 | | 【指標2: ○】渋滞長観測時間が30分未満<br>【指標4: ○】各流入部とも右左折車線内で滞留 | |

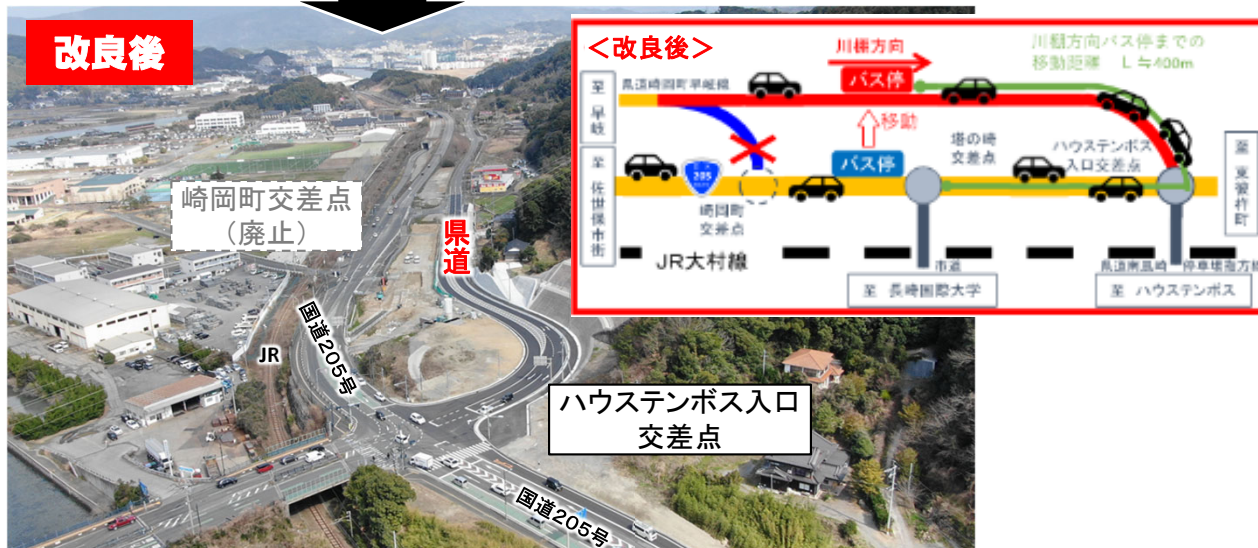
## ● 事業概要

- ・県道が接続している崎岡町交差点をハウステンボス入口交差点に集約

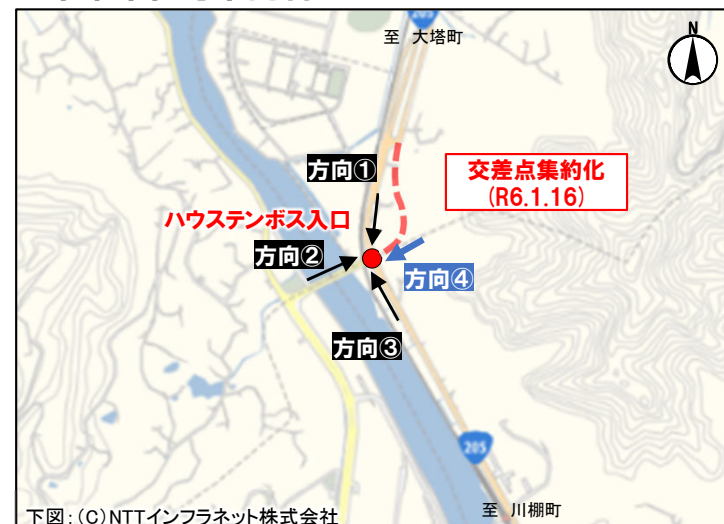
#### 対策済み主要渋滞箇所 ②⑥国道205号 ハウステンボス入口<sup>いりぐち</sup>

- ・現地調査の結果、渋滞無の判断指標に全て該当しておらず「渋滞有り」と判定。
- ・通過時間の分析では、従道路の方向②で信号待ち2回以上の割合が5%を超えている。
- ・旅行速度の特定条件をクリアしておらず、現地調査及び通過時間分析でも「渋滞有り」に該当するため、モニタリングの継続が必要。

主要渋滞箇所としてモニタリングを継続

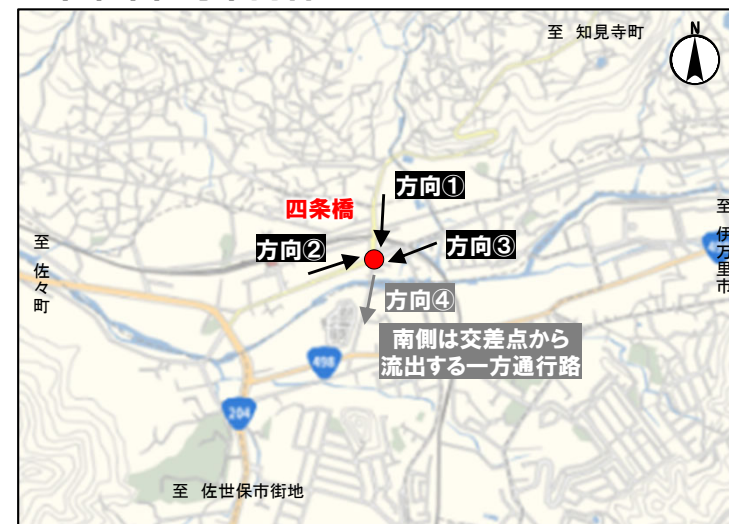
対策済み主要渋滞箇所 ②⑦ 県道151号 四条橋 よじょうばし

- ・現地調査の結果、渋滞無の判断指標に全て該当しておらず「渋滞有り」と判定。
- ・通過時間の分析では、主道路の方向②と従道路の方向③で信号待ち2回以上の割合が5%を超えている。
- ・旅行速度の特定条件をクリアしておらず、現地調査及び通過時間分析でも「渋滞有り」に該当するため、モニタリングの継続が必要。

主要渋滞箇所としてモニタリングを継続

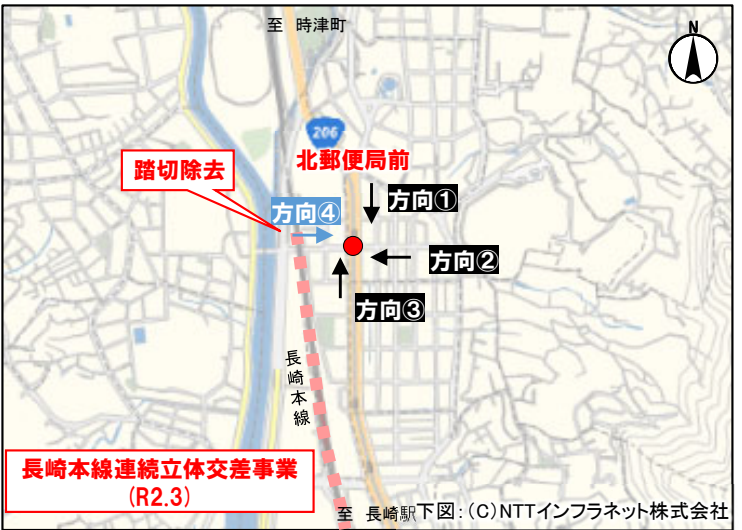
(5)主要渋滞箇所解除要件を満たしている箇所  
対策済み主要渋滞箇所 ③国道206号 北郵便局前

- ・現地調査の結果、渋滞無の判断指標に2つ該当しており「渋滞無し」と判定。
- ・通過時間の分析では、分析した全方向で信号待ち2回以上の割合が少ないことを確認。
- ・方向②③ともに隣接交差点との間隔が近く、方向②は従道路で青時間が短いため待ち時間も含めた平均旅行速度が低くなることから、旅行速度の特定条件をクリアしていないが、現地調査及び通過時間分析結果より、渋滞発生がなく、**主要渋滞箇所を解除**する。

主要渋滞箇所の解除要件をクリア

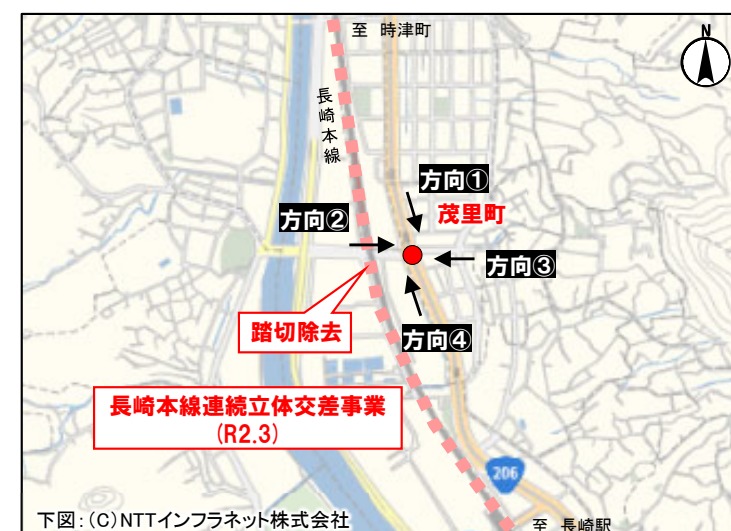
#### 対策済み主要渋滞箇所 ④国道206号 茂里町

- ・現地調査の結果、渋滞無の判断指標に全て該当しており「渋滞無し」と判定。
- ・通過時間の分析では、分析した全方向で信号待ち2回以上の割合が少ないことを確認。
- ・方向④はタピーク時に交通集中が発生、方向②③は従道路で青時間が短いため待ち時間も含めた平均旅行速度が低くなることから、旅行速度の特定条件をクリアしていないが、現地調査及び通過時間分析結果より、渋滞発生がなく、**主要渋滞箇所を解除**する。

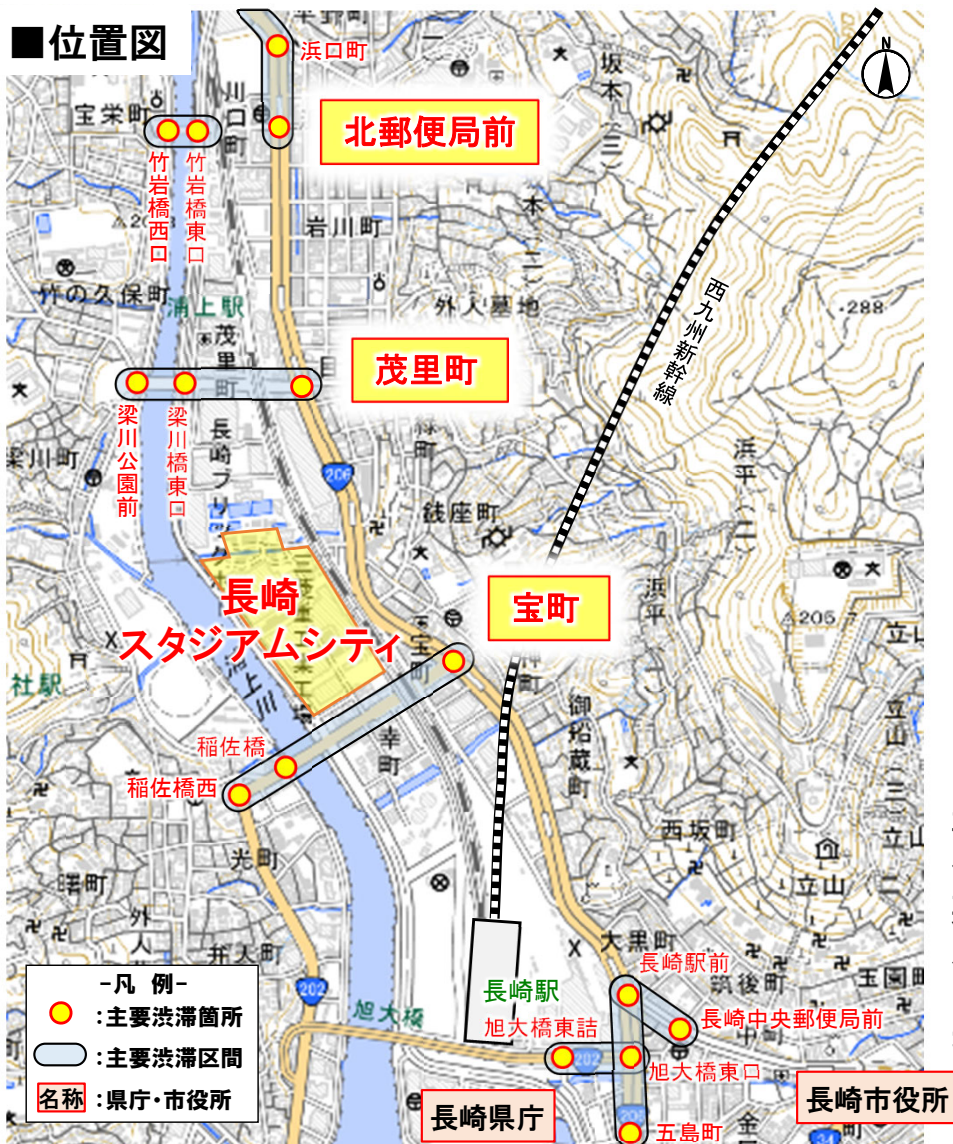
#### ■位置図

- ・ 国道206号3交差点(北郵便局前交差点、茂里町交差点、宝町交差点)は昨年度も主要渋滞箇所解除条件をクリア。
- ・ 昨年10月に長崎スタジアムシティの開業を控えていたため、交通混雑による影響を鑑み、これまで**主要渋滞箇所から解除せずモニタリングを継続**としていた。
- ・ 開業後、**イベント開催日の周辺道路において大きな交通混雑は発生していない**ことを確認。

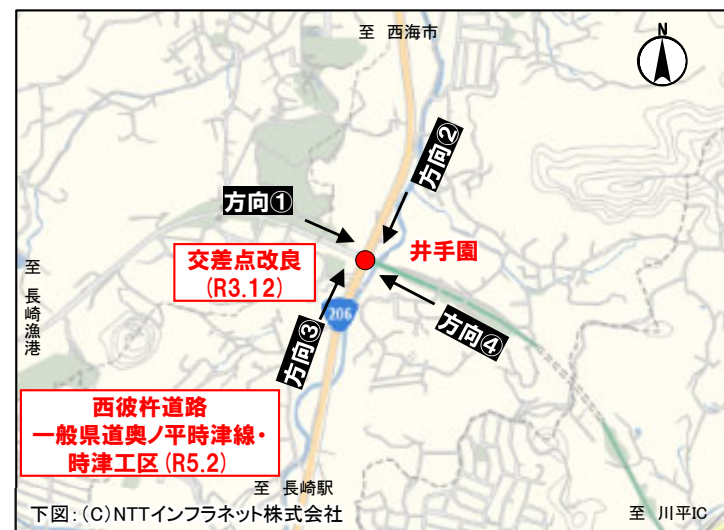
【指標1：×】方向①④の渋滞が3サイクル以上連続  
【指標2：×】方向①④の渋滞長観測時間が30分以上  
【指標3：×】渋滞観測方向が方向①②④の3つ  
【指標4：○】各流入部とも右左折車線内で滞留  
⇒「渋滞無」4指標のうち、1つの指標しか該当しておらず「渋滞有り」

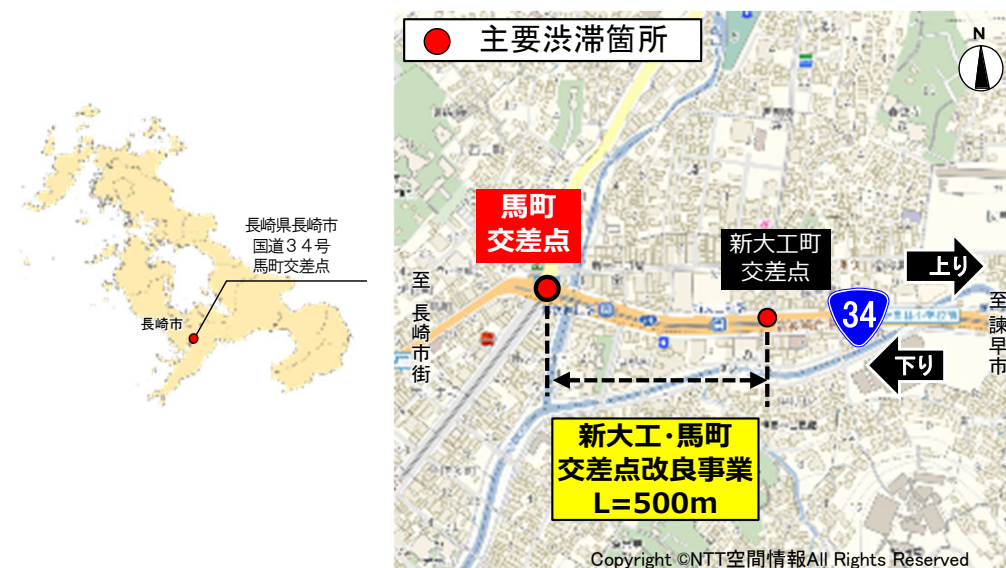
#### ● 位置図

- ・国道34号馬町交差点は長崎市馬町にある主要渋滞箇所であり、路面電車も通過する5枝変則交差点である。
- ・朝ピーク時は、国道34号下りにおいて馬町交差点を先頭に10km/h以下の速度低下が続いており、渋滞が顕著であった。
- ・渋滞緩和と事故防止を目的とし、電停移設及び横断歩道の設置、さらに車線数の変更(左折レーン設置)を行った。

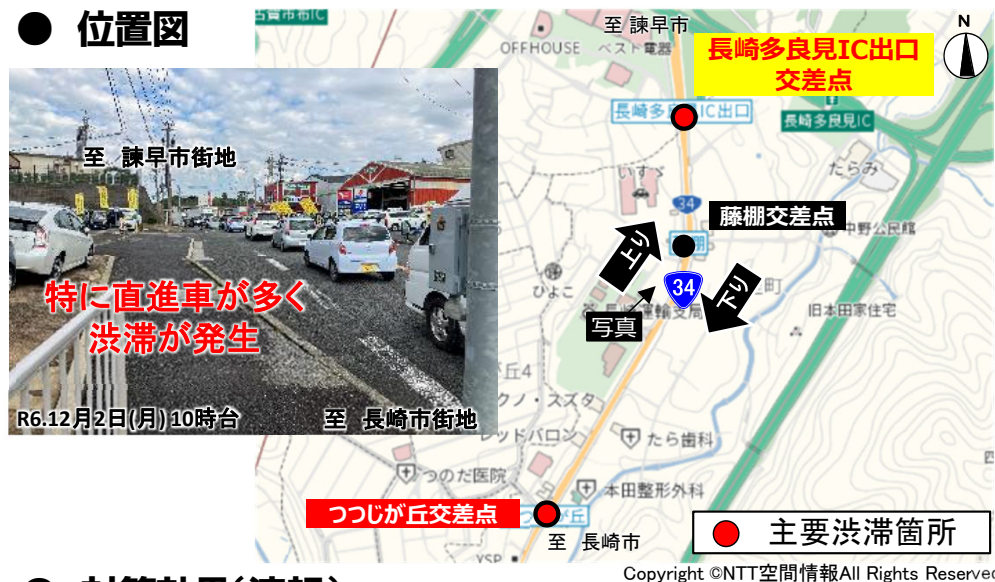
#### ● 位置図

- ・国道34号長崎多良見IC出口交差点は、諫早市多良見町にある主要渋滞箇所である。
- ・国道34号上りにおいて、長崎多良見IC出口交差点を先頭に藤棚交差点以南まで滞留が伸び、渋滞が発生している。
- ・渋滞緩和を目的に上り流入部の停止線前出し(3.5m)を行っており、速度低下区間の短縮効果が確認されている。

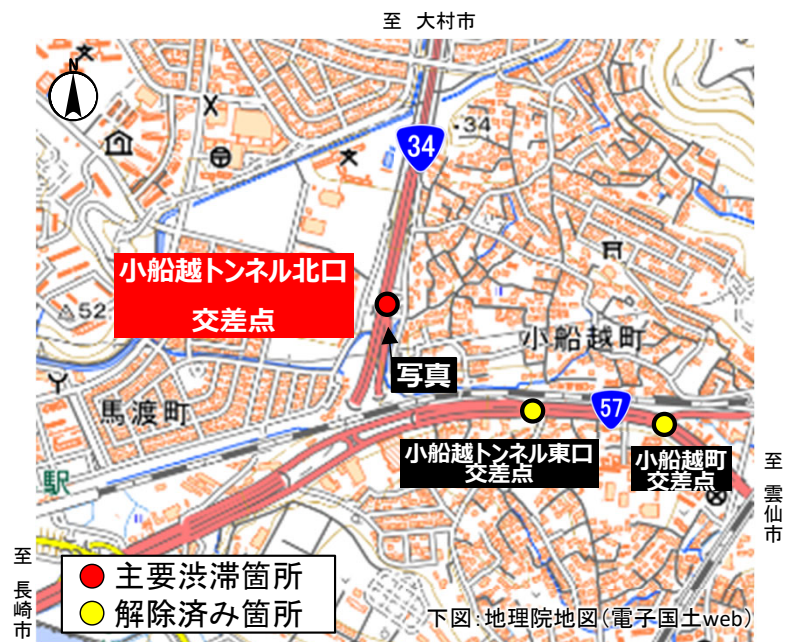
#### ● 詳細位置図

- ◆ 停止線を前出しすることで交差点のコンパクト化を行い、交通容量が拡大
- ◆ 捌け残りが低減される見込み

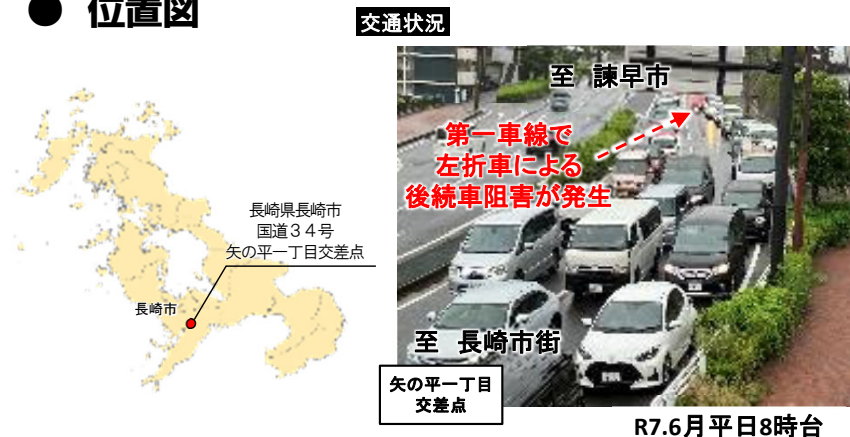
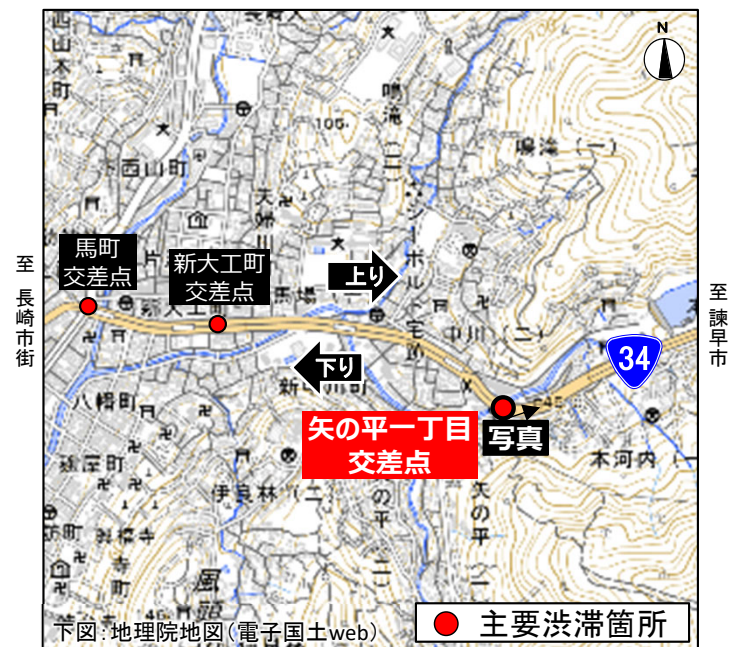
#### ● 詳細位置図

- ・矢の平一丁目交差点では、国道34号下り流入部において、左折車による直進阻害により、速度低下が発生している。
- ・対策として、左折滞留長の再延伸を検討(R2年度に一度延伸済 L=21m→55m)。
- ・対策後は、左折滞留長の再延伸により、左折車による直進阻害が減少し、速度低下の改善が見込まれる。

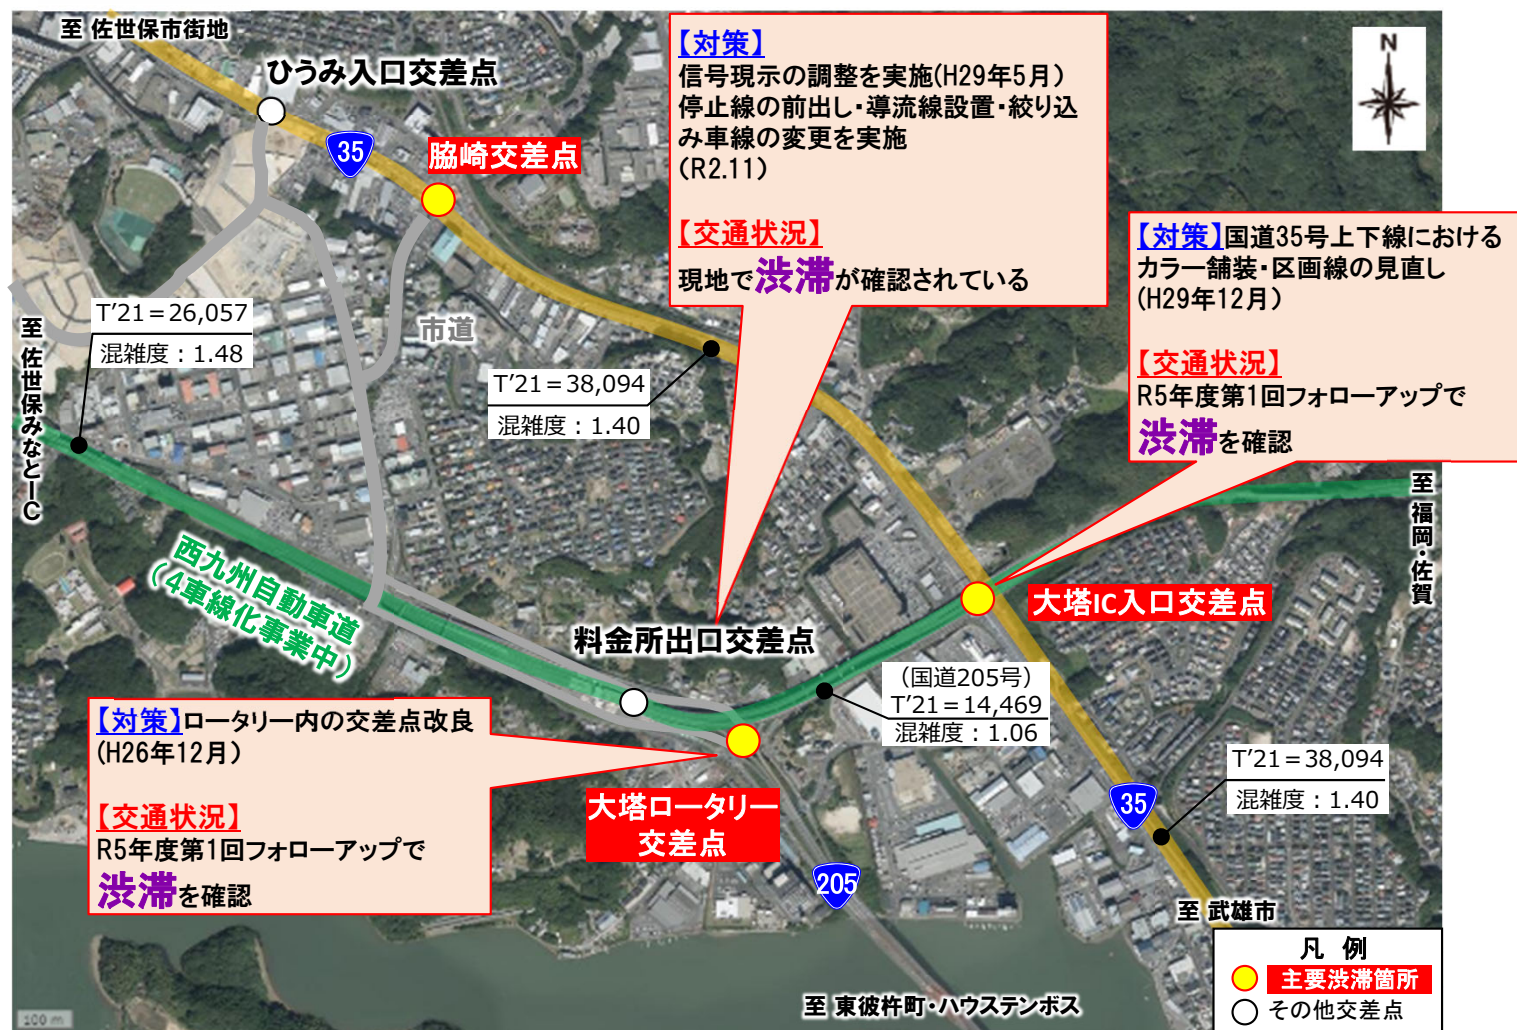
- ・大塔ロータリー交差点及び周辺交差点では箇所毎に渋滞対策を実施してきたが、抜本的な解決には至っていない。
- ・今後は交差点単体ではなく、周辺路線や交差点を含む、広範囲での対策実施も視野に検討を進めることが求められる。

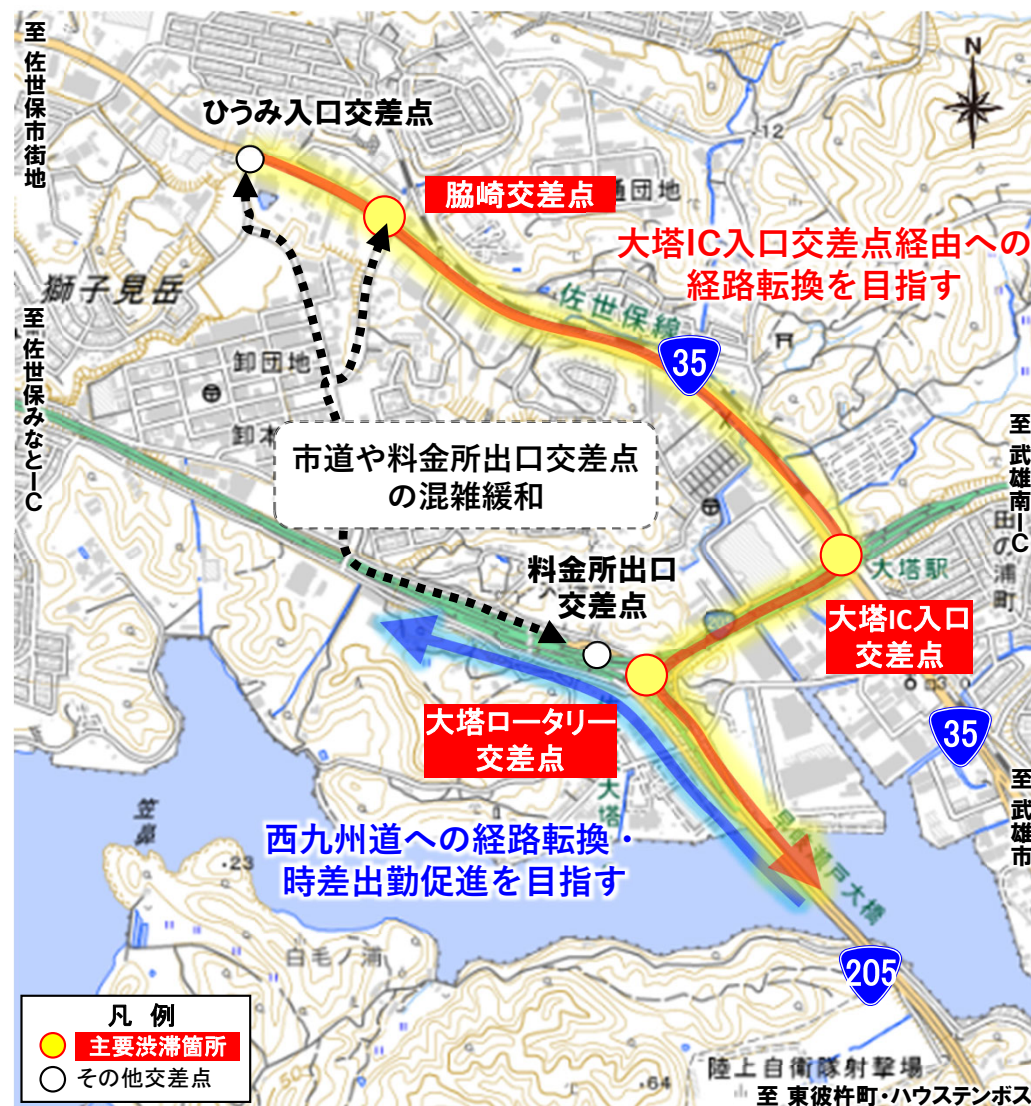
#### 大塔周辺の渋滞対策イメージ

- ・市道の混雑軽減のため、**市道以外の経路へ交通を転換させる対策を検討。**
- ・朝ピークに発生している大塔ロータリー交差点の混雑軽減のため、大塔ロータリー交差点内を通過しない経路への転換、時差出勤施策を検討する。
- ・経路転換施策の検討では、周辺交差点の新たな交通増も想定されることから交通への影響も留意して検討する。

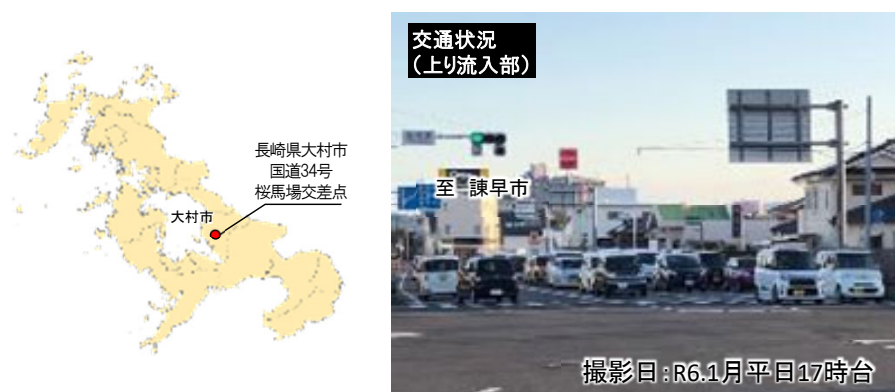
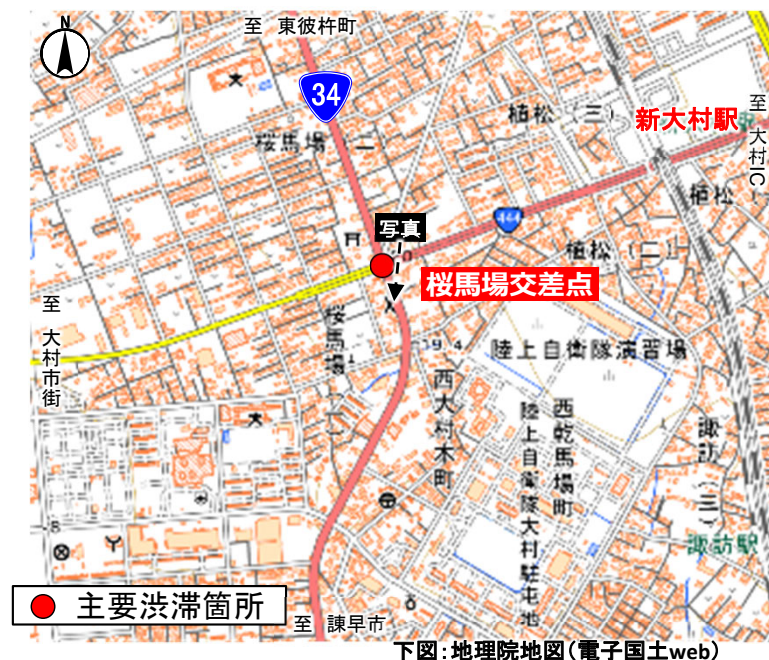
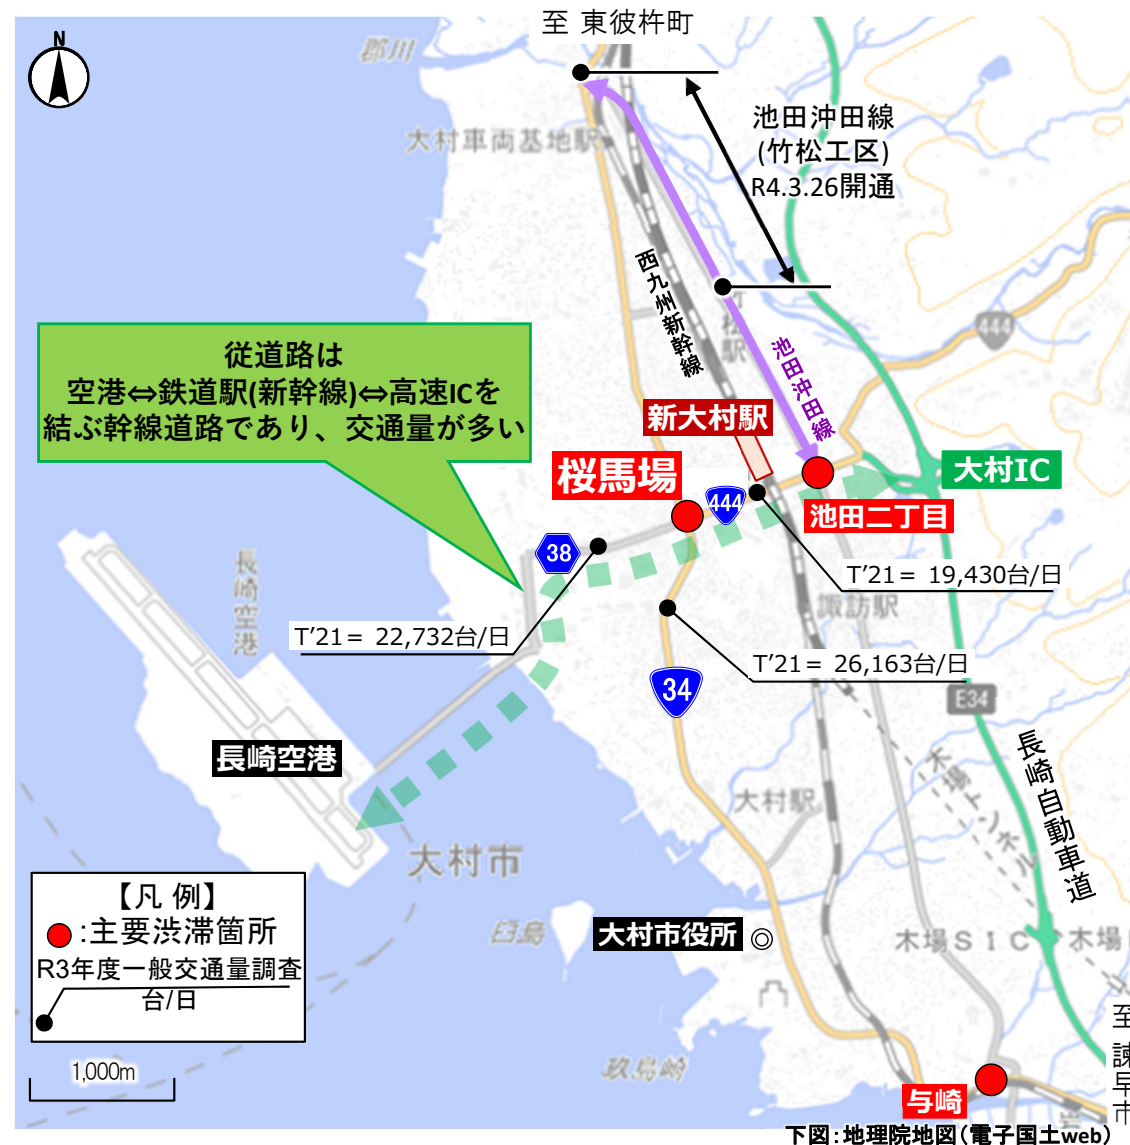
#### ● 桜馬場交差点周辺概況

- ・国道34号桜馬場交差点は大村市街地に位置する交差点であり、主要渋滞箇所を選定されている。
- ・主道路の国道34号は大村市内を南北に貫く幹線道路であり、R4.3月には並行する「都」池田沖田線」も全線開通した。
- ・従道路の国道444号及び県道38号線は空港、新幹線駅、高速ICを結ぶ主要路線となっており交通量が多い。

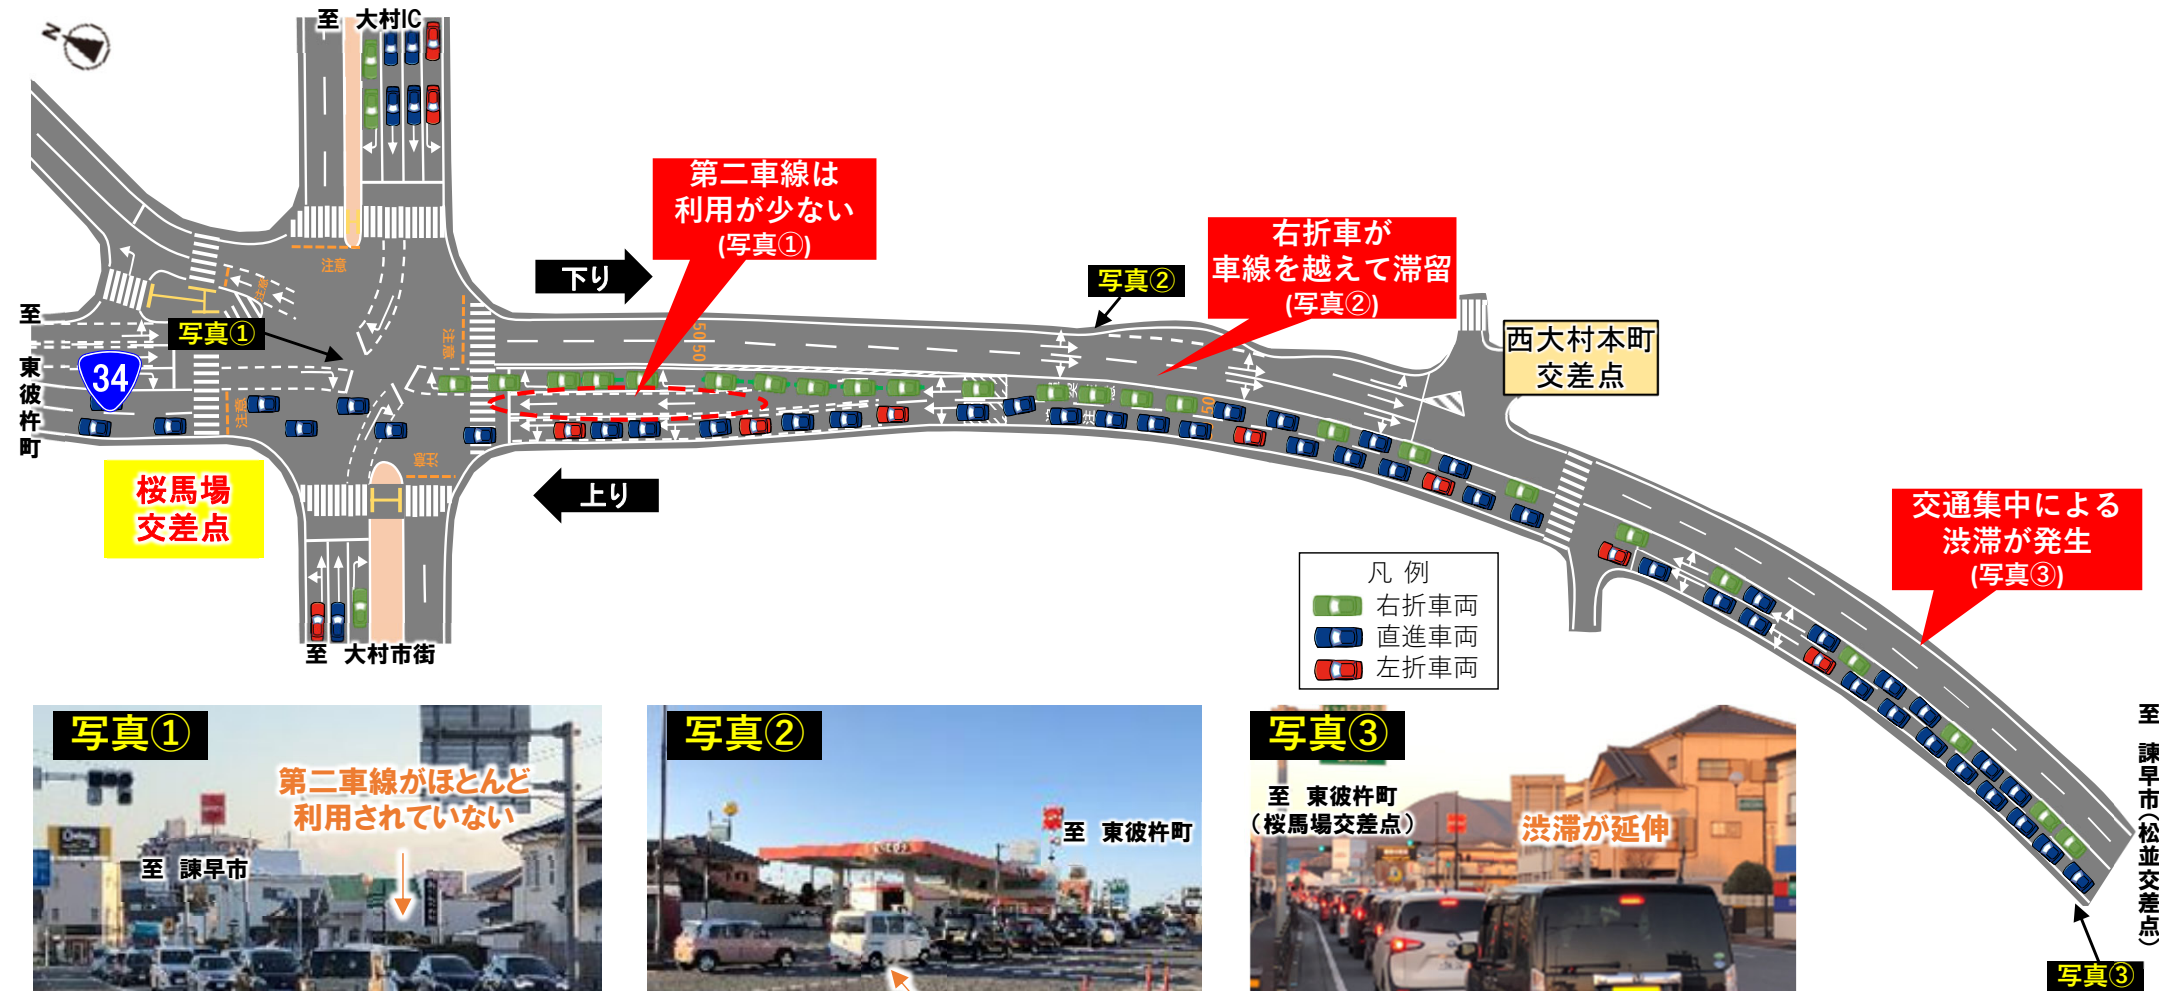
### ● タピック時交通状況

- ・国道34号上り流入部は交通集中により、約600m手前の松並交差点付近まで渋滞が延伸する。
- ・交差点流入部付近では、第二車線は右折車の滞留が後方に延びているため、流入部の第二車線(直進)利用が少ない。

現地確認：R6.1.19(金) 17時頃

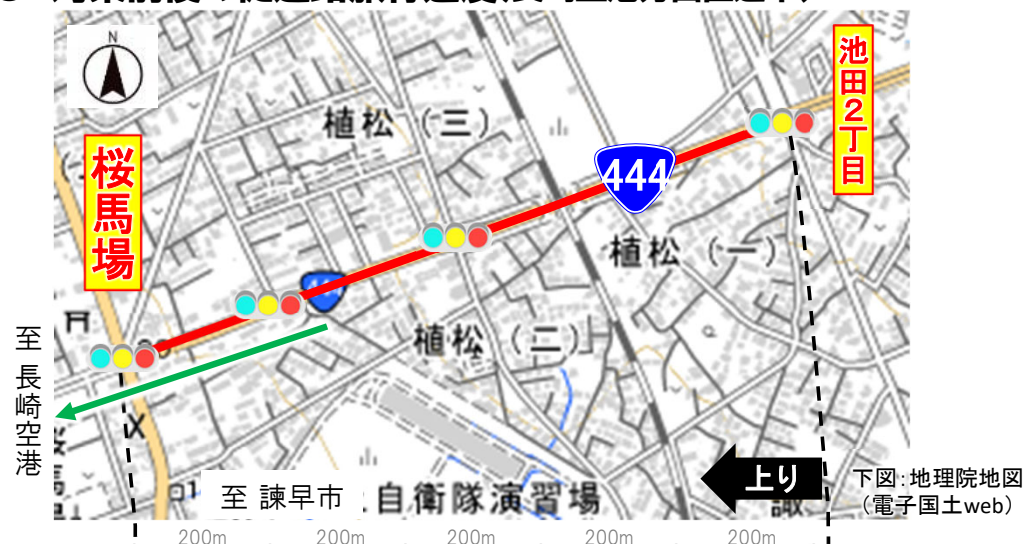
#### ● 対策前後の従道路旅行速度(長崎空港方面直進車)

【出典】ETC2.0プローブ情報 対策前: R4.4 平日 対策後: R7.4 平日 10m単位で分析

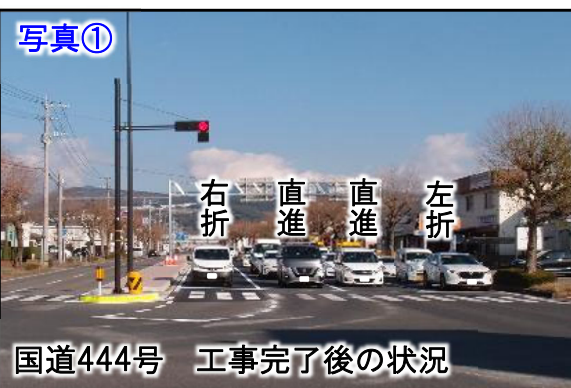
主道路側の右折滞留長不足による渋滞

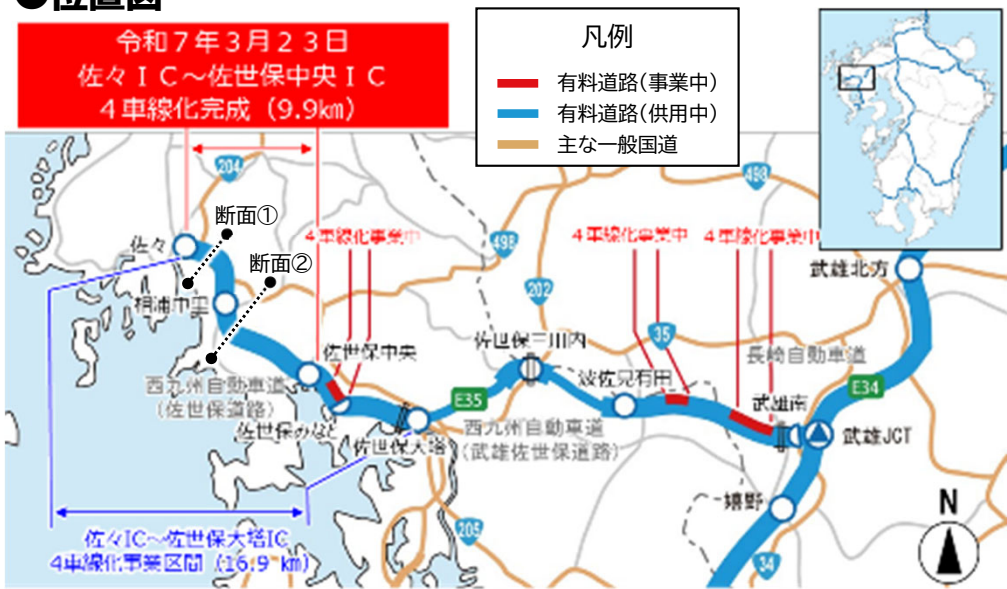
●位置図

- ・令和7年3月23日に佐世保道路(佐々IC～佐世保中央IC)の4車線化が完成。佐々IC～佐世保中央IC間の管理を国土交通省からNEXCO西日本に変更するとともに、佐々IC～佐世保大塔IC間を新たな料金に変更。
- ・完成区間の交通量は、暫定2車線時より増加。(最大+8百台/12時間)
- ・佐世保道路全線(佐々IC～佐世保大塔IC間)の朝夕ピーク時の所要時間は最大14分短縮。

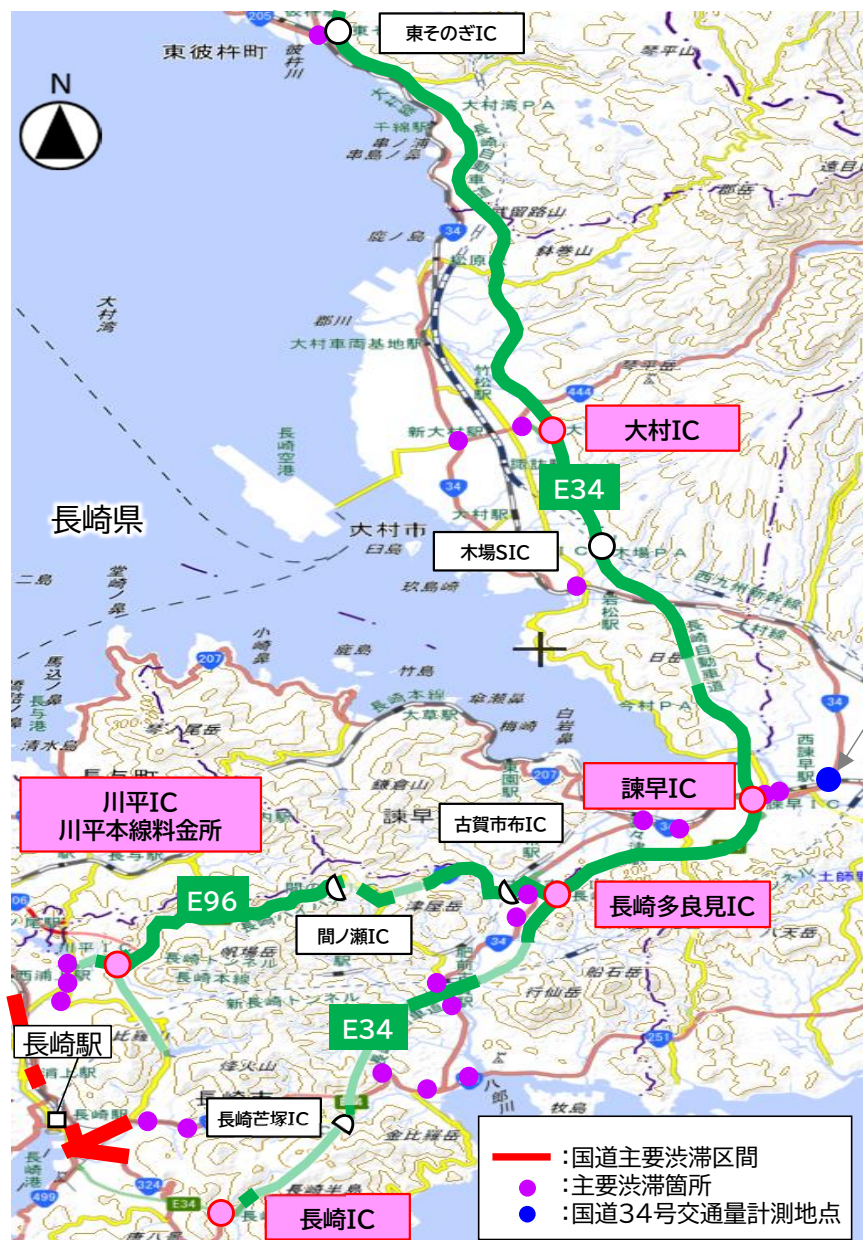
■ 通勤パス導入前後の交通状況を比較すると、  
長崎自動車道の交通量が増加し、並行する国道34号の交通量の減少が確認できた。
