# 令和5年度 長崎県交通渋滞対策協議会

## 本会議の目的

- ①主要渋滞箇所のフォローアップ
- ②令和4年度の取り組み
- ③今後実施予定の渋滞対策の確認
- ④主要渋滞箇所解除フローの見直しに関する協議

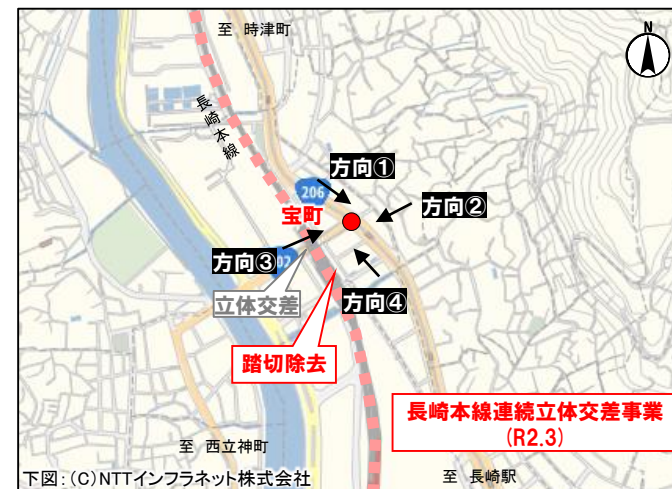
#### ■位置図・対策内容

- ・現地調査の結果、渋滞の発生はなし。
- ・通過時間の分析では、分析した全方向で信号待ち2回以上の割合が少ない状態を確認。
- ・主要渋滞箇所の解除要件は満たしているが、付近では開発計画も進捗しており今後交通状況が変化する可能性があるため、モニタリングの継続が必要。

解除要件は満たしているが主要渋滞箇所としてモニタリングを継続

・茂里町交差点と宝町交差点は主要渋滞箇所解除条件をクリアしたものの、現在サッカースタジアム建設等が進行していることから今後、周辺の交通状況変化が見込まれるため、**主要渋滞箇所から解除せずモニタリングを継続**とする。

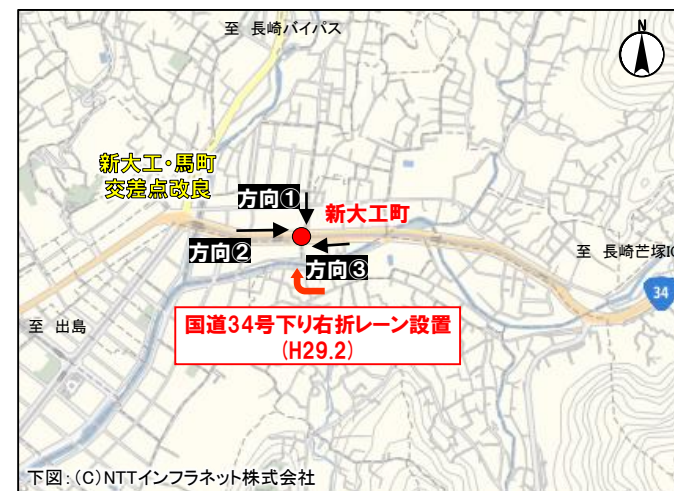
### ■位置図・対策内容

- ・現地調査の結果、主道路の方向③で最大150m、従道路の方向①で最大420mの渋滞を確認。
- ・通過時間の分析では、主道路の方向③と従道路の方向①において信号待ち回数が2回以上の割合が5%を超えている。
- ・旅行速度の特定条件をクリアしておらず、現地調査及び通過時間分析結果でも主要渋滞解除指標をクリアしていないため、モニタリングの継続が必要。

主要渋滞箇所としてモニタリングを継続

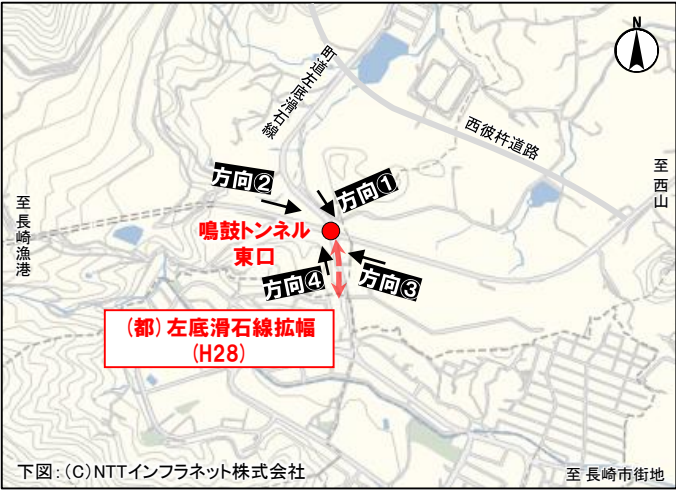
■位置図・対策内容

- ・現地調査の結果、従道路の方向①で最大30m、方向④で最大40mの渋滞を確認。
- ・通過時間の分析では、分析した全方向で信号待ち2回以上の割合が少ない状態を確認。
- ・旅行速度の特定条件をクリアしておらず、現地調査でも主要渋滞解除指標をクリアしていないため、モニタリングの継続が必要。

主要渋滞箇所としてモニタリングを継続

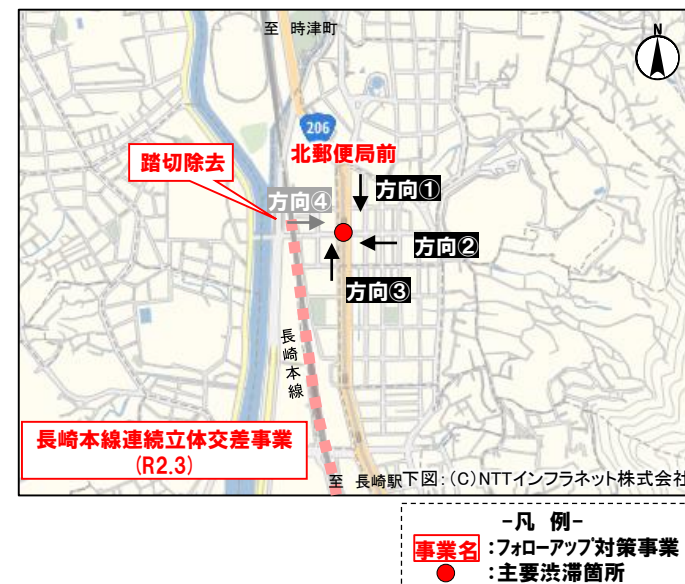
### ■位置図・対策内容

- ・現地調査の結果、主道路の方向③で最大40mの渋滞を確認。
- ・通過時間の分析では、分析した全方向で信号待ち2回以上の割合が少ない状態を確認。
- ・旅行速度の特定条件をクリアしておらず、現地調査でも主要渋滞解除指標をクリアしていないため、モニタリングの継続が必要。

主要渋滞箇所としてモニタリングを継続

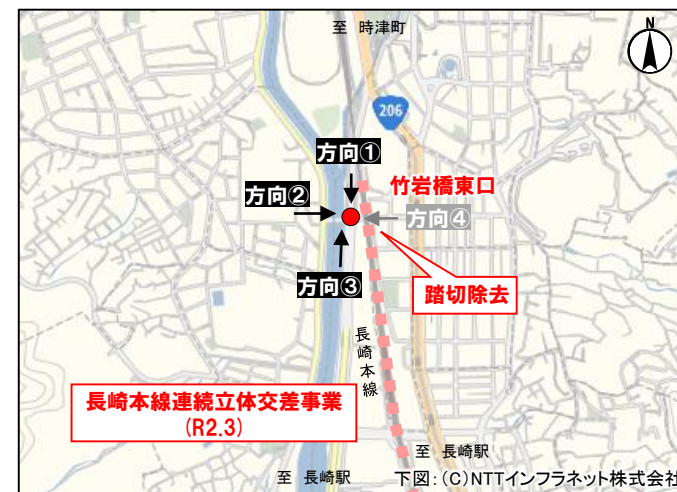
### ■位置図・対策内容

- ・現地調査の結果、主道路の方向③で最大280m、従道路の方向④で最大70mの渋滞を確認。
- ・通過時間の分析では、主道路の方向③において信号待ち回数が2回以上の割合が5%を超えている。
- ・旅行速度の特定条件をクリアしておらず、現地調査及び通過時間分析結果でも主要渋滞解除指標をクリアしていないため、モニタリングの継続が必要。

主要渋滞箇所としてモニタリングを継続

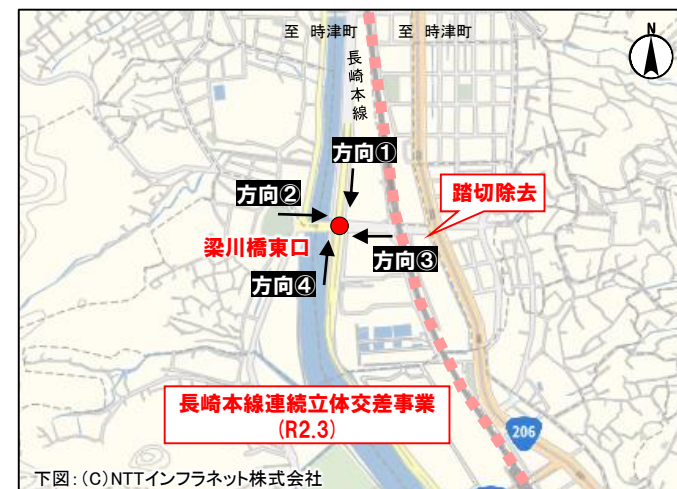
### ■位置図・対策内容

- ・現地調査の結果、主道路の方向③で最大150mの渋滞を確認。
- ・通過時間の分析では、主道路の方向③において信号待ち回数が2回以上の割合が5%を超えている。
- ・旅行速度の特定条件をクリアしておらず、現地調査及び通過時間分析結果でも主要渋滞解除指標をクリアしていないため、モニタリングの継続が必要。

主要渋滞箇所としてモニタリングを継続

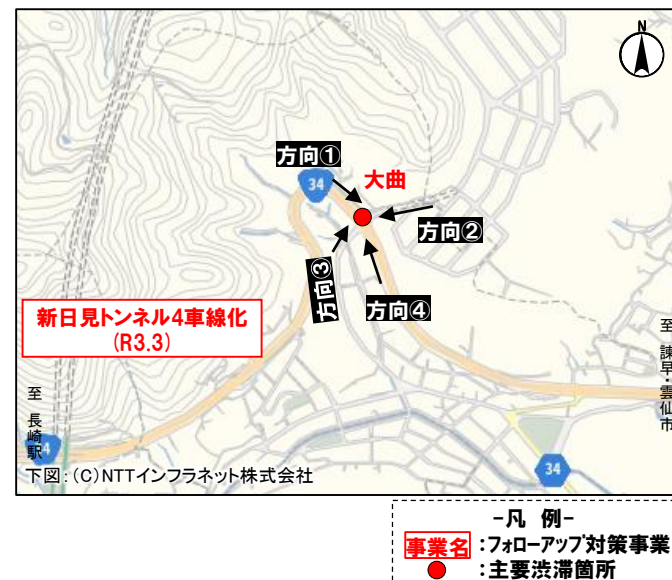
## ■位置図・対策内容

- ・現地調査の結果、従道路の方向②で最大70mの渋滞を確認。
- ・通過時間の分析では、従道路の方向②において信号待ち回数が2回以上の割合が5%を超えている。
- ・旅行速度の特定条件をクリアしておらず、現地調査及び通過時間分析結果でも主要渋滞解除指標をクリアしていないため、モニタリングの継続が必要。

主要渋滞箇所としてモニタリングを継続

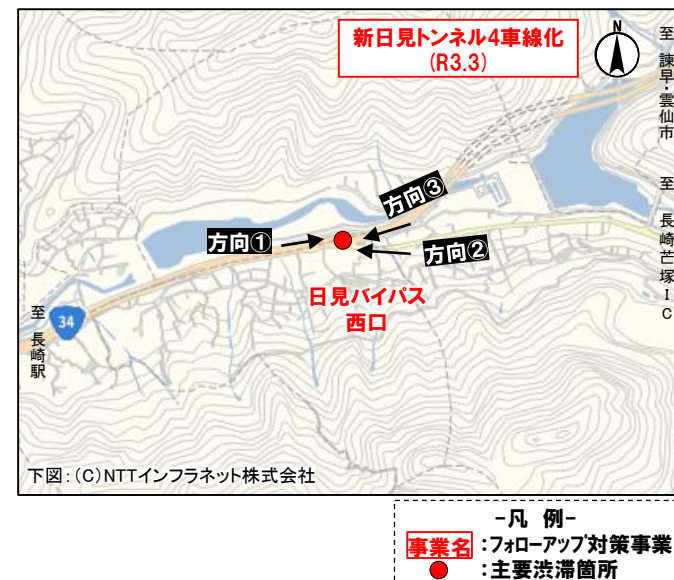
#### ■位置図・対策内容

- ・現地調査の結果、主道路の方向③で最大800m、従道路の方向②で最大340mの渋滞を確認。
- ・通過時間の分析では、従道路の方向②において信号待ち回数が2回以上の割合が5%を超えている。
- ・旅行速度の特定条件をクリアしておらず、現地調査及び通過時間分析結果でも主要渋滞解除指標をクリアしていないため、モニタリングの継続が必要。

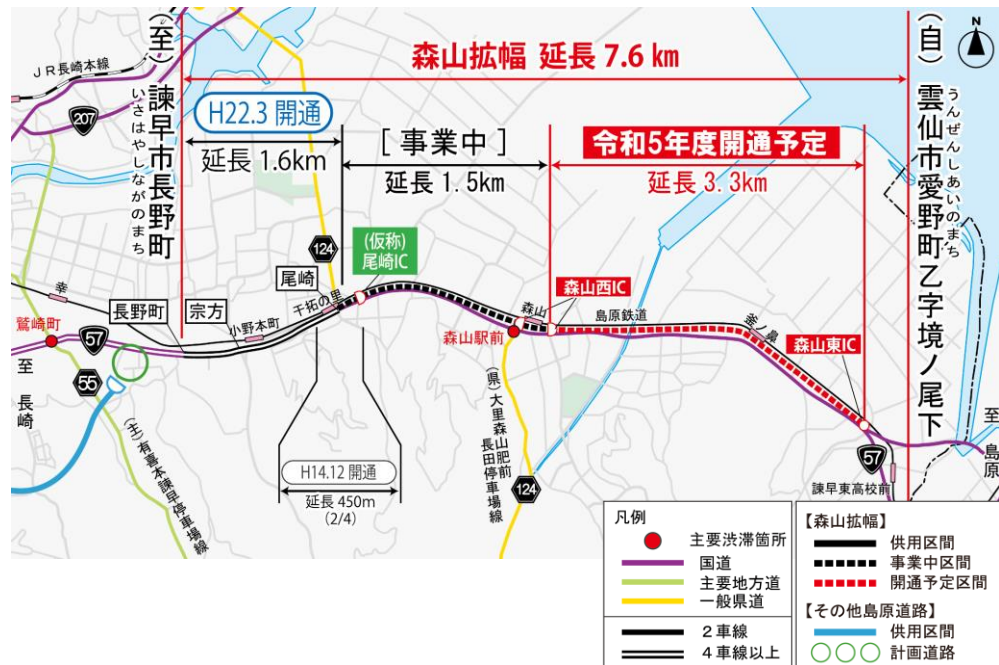
### ● 森山拡幅事業区間

- ・森山拡幅は高規格道路「島原道路」の一部を構成し、広域ネットワークの形成、国道57号の交通混雑の緩和や交通安全性の向上等を目的とした道路。
- ・このうち、森山東IC～森山西IC間(延長3.3km)が本年度中に開通する見込み。

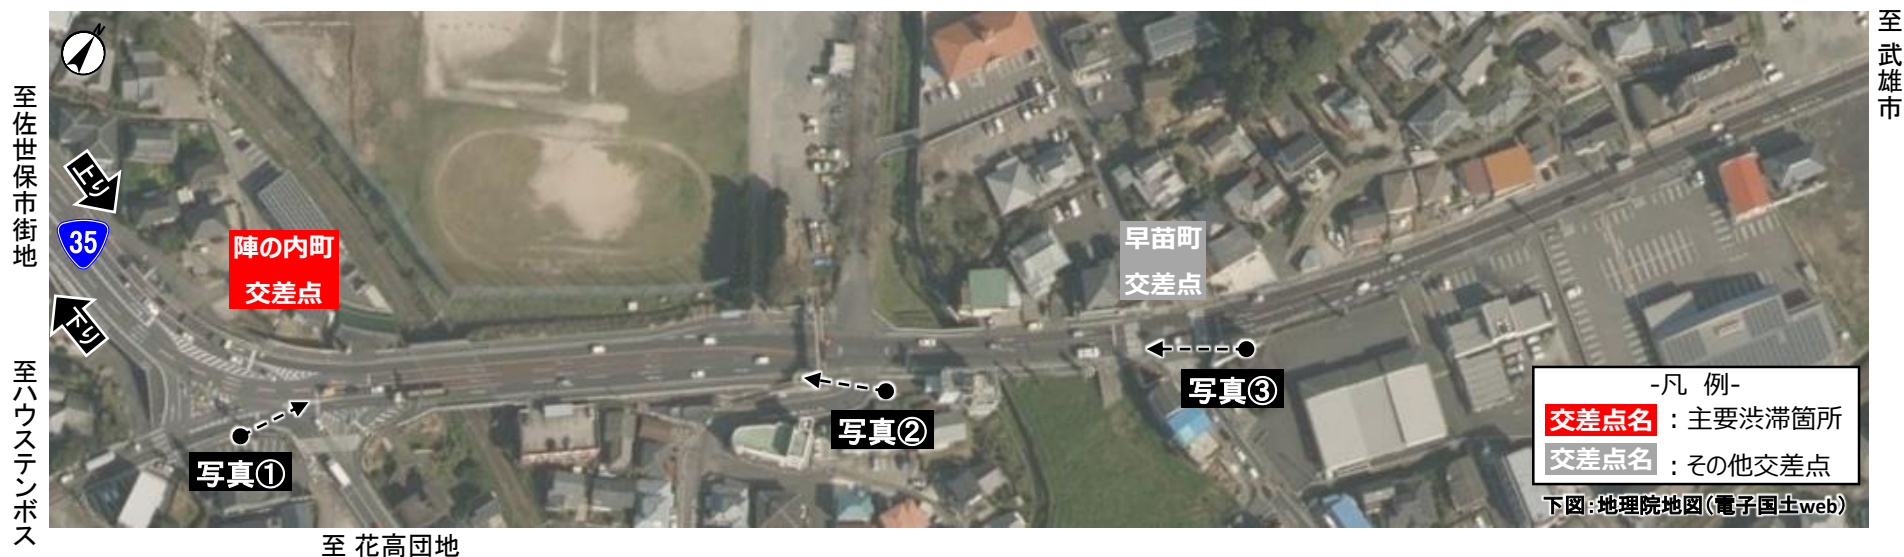
#### ● 現地状況

- 陣の内町交差点の下り流入部では、交差点に向かってゆるやかな上り勾配になっていること、近接する早苗町交差点でも信号待ちが発生するため、車の流れが悪くなり、朝ピーク時には陣の内町交差点を先頭に渋滞が発生。(写真①～③)
- 交差点流入部のカラー化部分が摩耗し見えにくくなっている。

【撮影日】R5.8.2 7時台

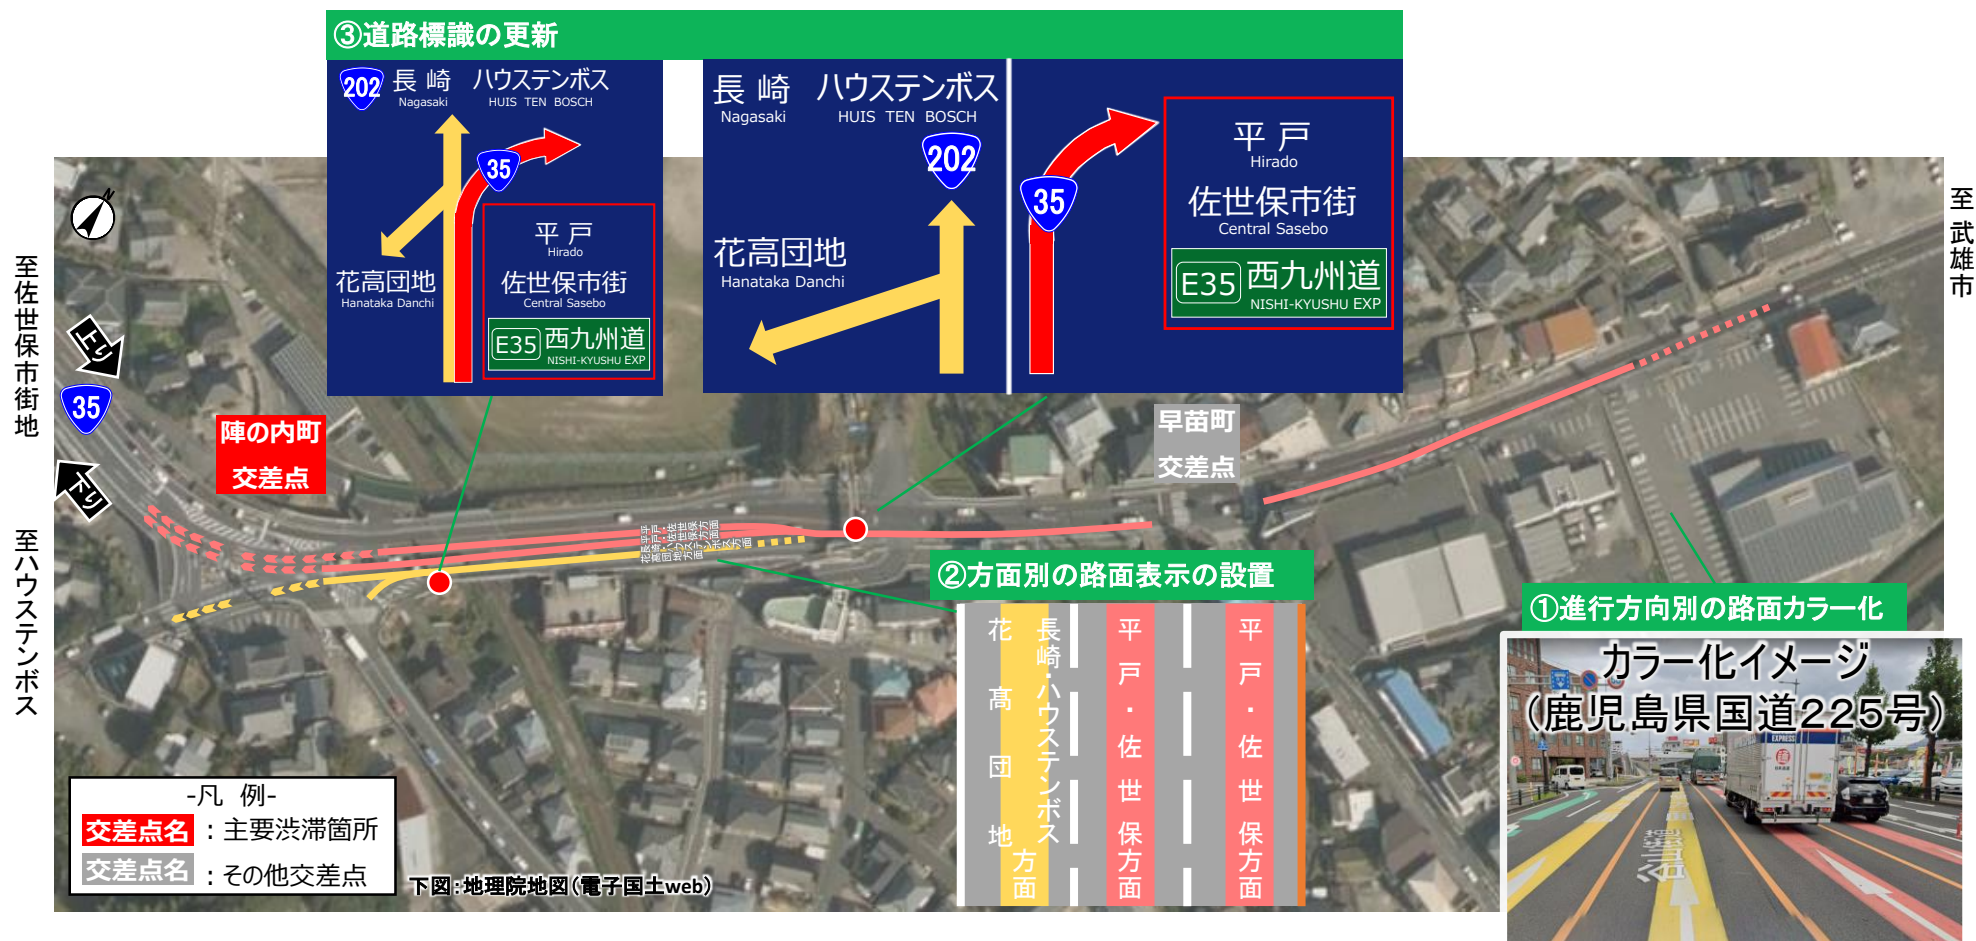
#### ● 渋滞対策内容

- ①進行方向別の路面のカラー化：国道35号だけでなく、ハウステンボス方面などもわかるように改良
  - ②方面別路面表示の設置：①カラー化と同時に、道路標識に合わせた路面標示の設置
  - ③道路標識の更新：①と②と合わせた道路標識にする
- 【対策効果】導流路設置によって急な車線変更や迷い交通がなくなり流入交通の円滑化
